# Mangårdsbyggnaden och loftboden vid Siggebohyttans bergsmansgård

Linde socken, Lindesbergs kommun, Västmanland

Takarbeten 2016

Charlott Torgén  
**Rapport 2016:13**

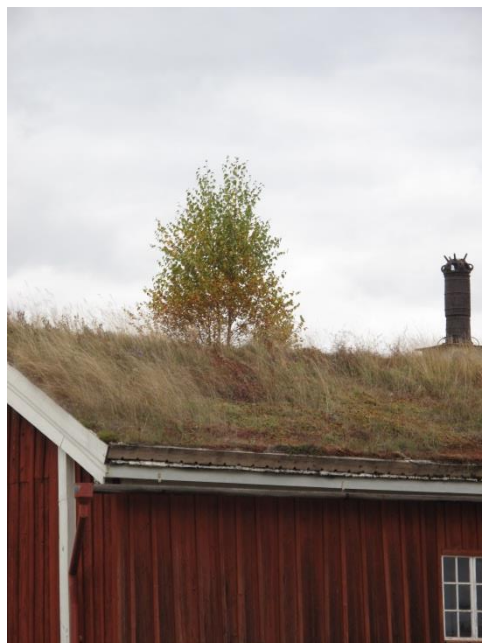
Mangårdsbyggnadens tak består av många lager, underst trolpinnar/brädor, råspontad panel, papp och korrugerad plåt samt slutligen torv. Torven är relativt tjock och var före åtgärderna, mycket tjock längst ner vid mullåsen. Nederst på takfallet ligger mullåsar trädde på ”järnpinnar/krokar”. Mullåsarna var kraftigt rötskadade.

Mangårdsbyggnadens tak, före åtgärder. Torven var så pass tjock att den nådde över kanten på mullåsen.

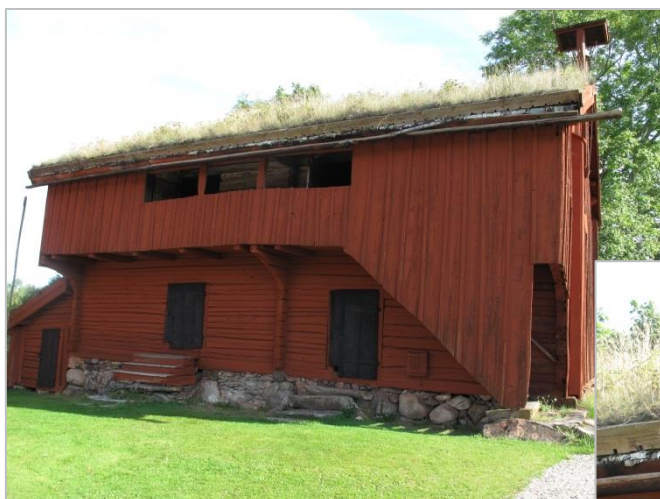
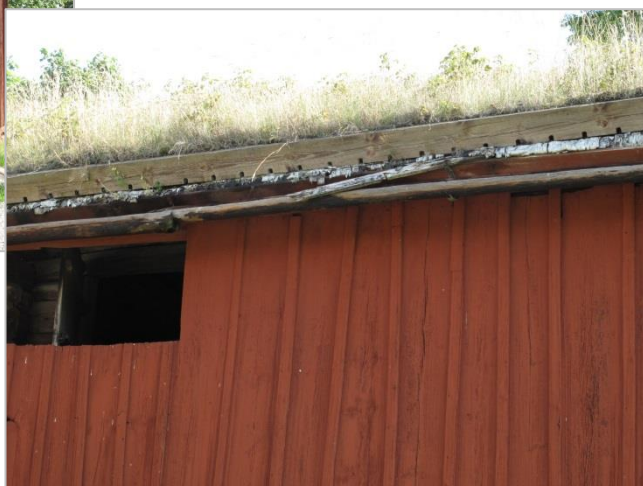
Taket består av många lager, underst trolpinnar/brädor, råspontad panel, papp och korrugerad plåt samt slutligen torv. Torven är relativt tjock och var före åtgärderna, mycket tjock längst ner vid mullåsen. Nederst på takfallet ligger mullåsar trädde på ”järnpinnar/krokar”. Mullåsarna var kraftigt rötskadade. Det såg också ut som om om sydvästra hörnet på takfoten var rötskadad.

Loffbodens tak, före åtgärder. Även här var torven så pass tjock att den nådde över kanten på mullåsen. Att delar av konstruktionen ”fallit ur” antydde att det även fanns rötskador.

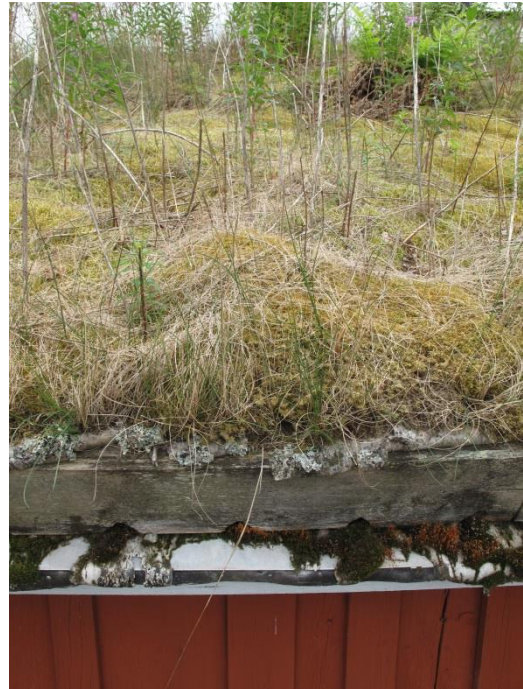
Arbetet utfördes i etapper, längs efter takfallet. Torven plockades ner och mullåsen togs bort. Den visade sig vara i mycket dåligt skick. Det visade sig att det låg en plåt längst ner på takfallen, som stack upp en bit under den sinuskorrugerade plåten. Mot vindskivorna låg en plåt uppvikt över vindskivans kant. Nävern vid takfoten var endast för syns skull. Det låg också en del grovt grus längst ner mot mullåsen samt längs kanten mot vindskivorna, troligtvis var tanken att det skulle hjälpa till att dränera. Inga rötskador fanns i övrigt i undertaket. Mullåsen var träd på rundjärn svetsade på plattjärn fästa i undertaket.

Mangårdsbyggnadens tak före åtgärder. Torven består mest av mossa och växer över mullåsen. Under mullåsen skymtar rester av näver som lagts, mest för att dölja plåten.

Nya mullåsar tillverkades av kärnvirke av tätvuxen furu. De skräddes med yxa till en ungefärlig dimension av ungefär 185x100mm. Spåren som fanns i nederkant på de befintliga mullåsarna uteslöts på de nya, då dessa inte har någon förankring till byggnadstraditionen under 1800-talets mitt. De nya mullåsarna trädde på de befintliga rundjärnen, lika tidigare utförande. De befintliga mullåsarna var tillverkade av flera delar som var fastskruvade i varandra. De nya mullåsarna lades mot varandra utan att sammanfogas. Konstruktionen gör att mullåsen kan röra sig samt det bedömdes vara mer historiskt korrekt och gör det lättare att ersätta delar vid behov.

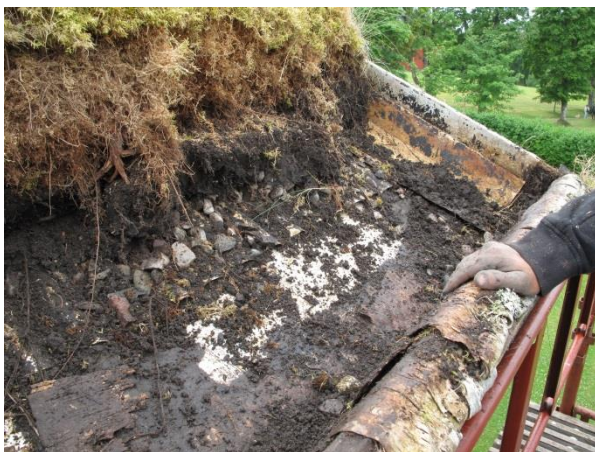
Torven bakom mullåsen har plockats bort. Under torven ligger sinuskorrugerad plåt. Längst ner på takfallet en fotplåt och mot vindskivan ytterligare en plåt. Under torven syns också grus.

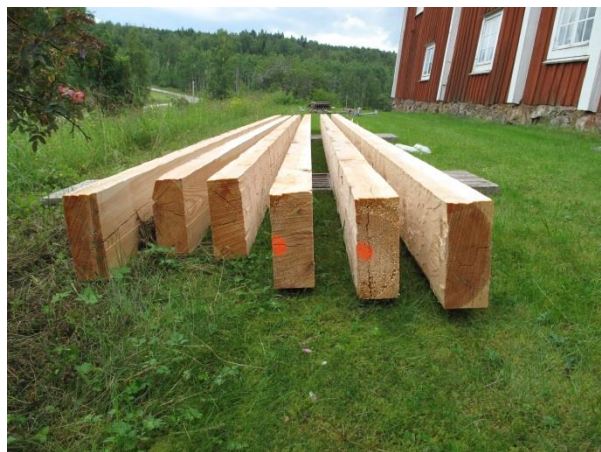
Virke till de nya mullåsarna.

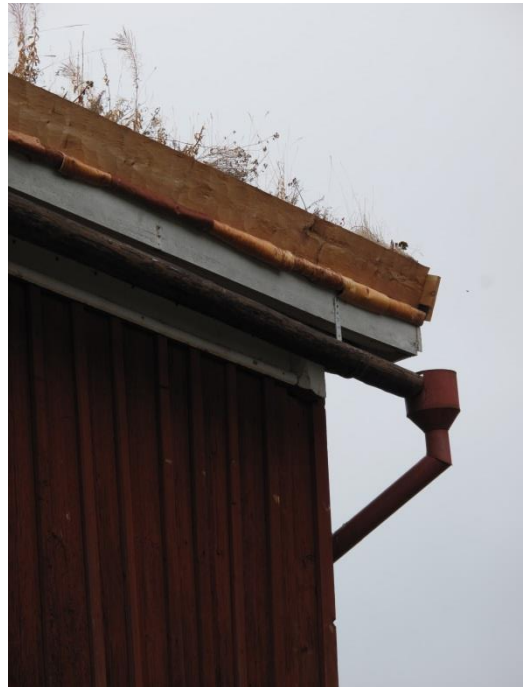
Takfoten efter åtgärder.

Näver lades under mullåsen, för syns skull, men inte bakom mullåsen. Nävern blir tät och risken är att det blir för tätt mellan nävern och mullåsen.

Torven tunnades ur innan den lades tillbaka.

Befintliga hängrännor återanvändes. En var rötskadad och fick ersättas med en ny. De justerades i den mån det var möjligt. Rännorna tjärades.

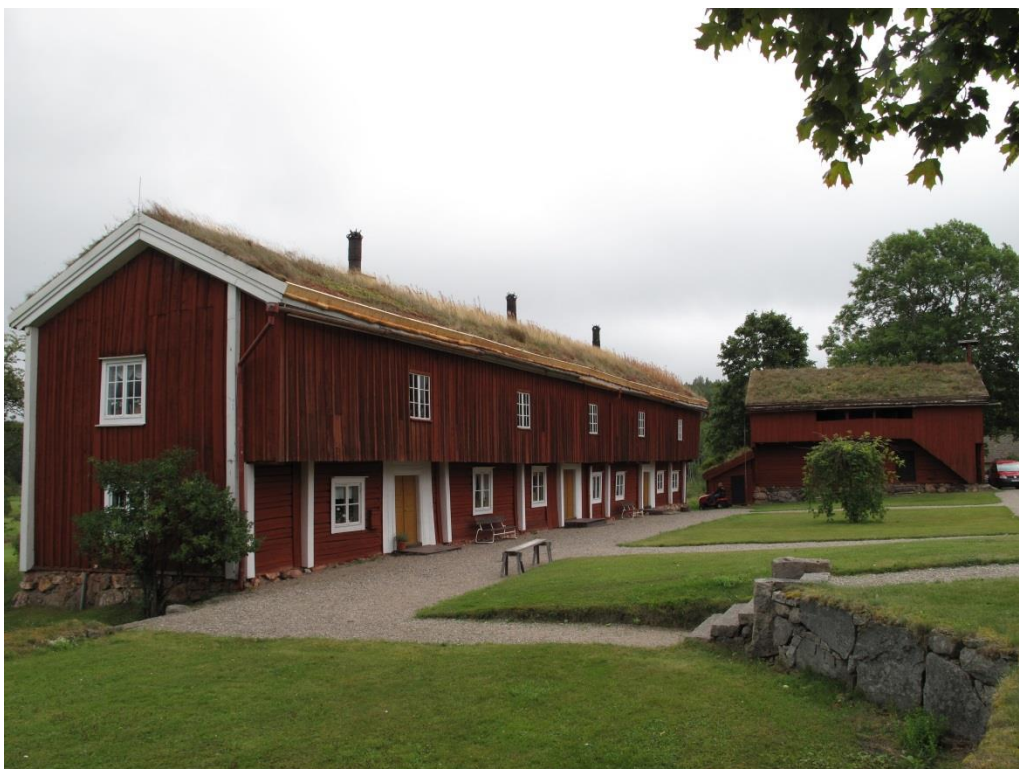
Mangårdsbyggnadens takfot efter åtgärder.

Rötskadade delar av vindskivorna ersattes. De ersattes med hyvlat virke då de sedan skulle målas med oljefärg. De grundmålades med linoljefärg, EoC, i kulören S 1502-Y. Tanken var att museets personal skulle måla dessa, vilket endast kom att ske till viss del. De kommer att målas under 2017.

Läggs torvtaket om i sin helhet bör konstruktionen av torvtaket ses över.

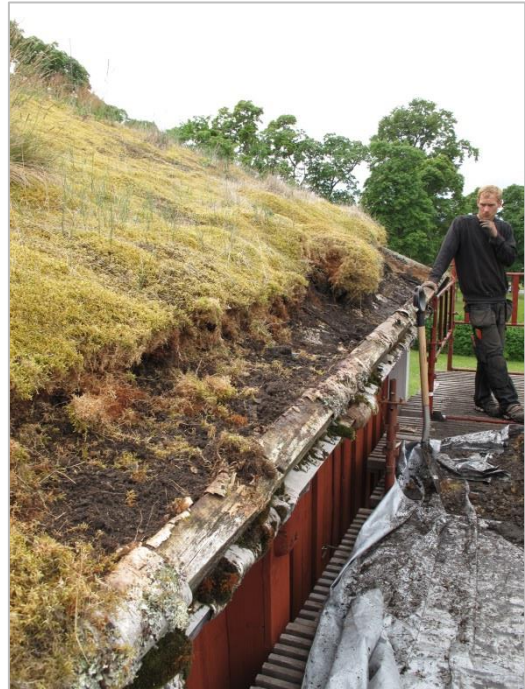
Arbetet med att plocka bort torven har påbörjats. Mullåsen är kraftigt rötskadad.

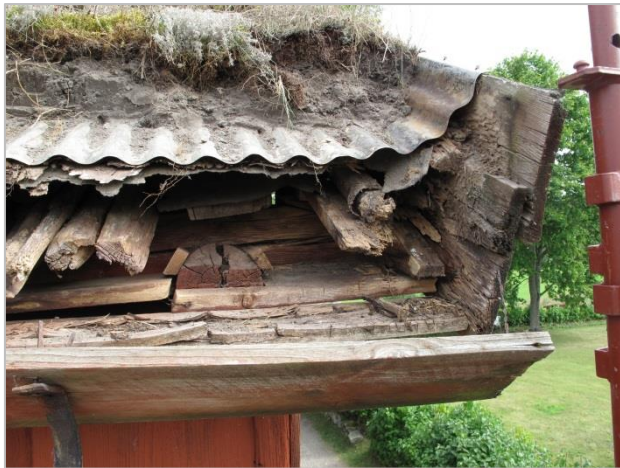
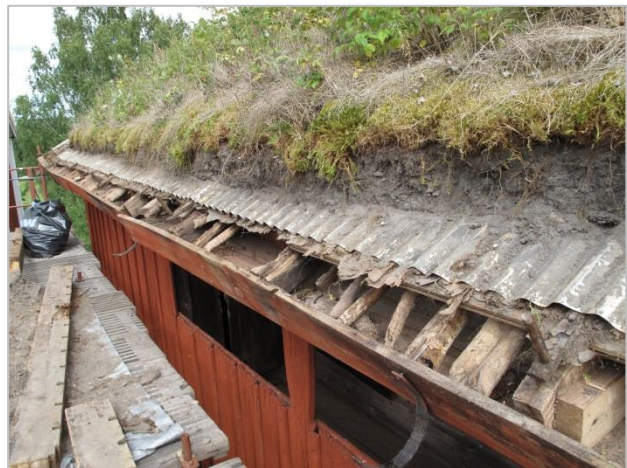
Loftbodens västra takfall var ner mot takfoten på vissa ställen kraftigt rötskadad och delar av råsponen fick här ersättas och några sparrar fick också lagas i. För att komma åt att laga fick plåten klippas upp.

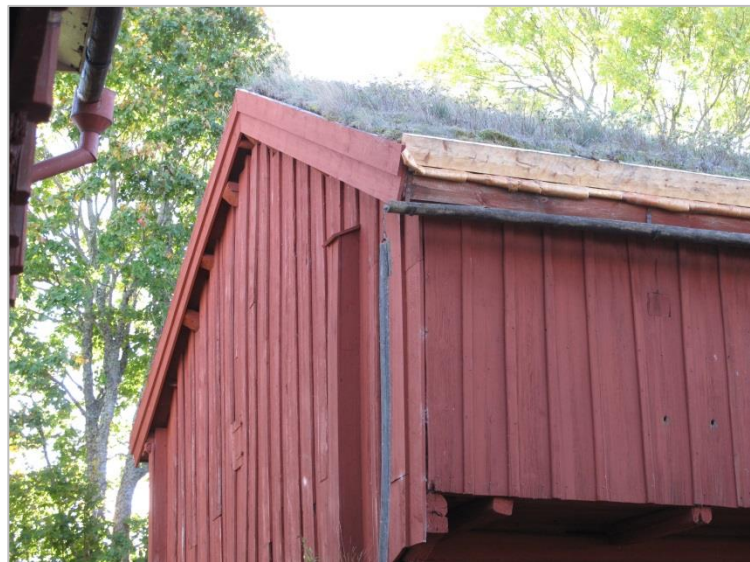
Takfoten och vindskivorna efter åtgärder.

Nya mullåsar tillverkades på samma sätt som för mangårdsbyggnaden. I skarvarna mellan de olika delarna utformades de nya delarna i ändarna så att de lades mot varandra halvt i halvt, men utan att fästas i varandra. Från framsidan syns dock bara den vertikala skarven. Konstruktionen gör att mullåsen kan röra sig samtidigt som konstruktionen vid skarven gör att delarna får stöd av varandra, då krokarna satt något långt ifrån varandra.

Befintliga hängrännor återanvändes. De är dock konstruerade så att vattnet rinner bakåt. De justerades i den mån det var möjligt. Rännorna tjärades.

Vindskivorna ersattes med sågat virke, lika befintligt och monterades lika befintligt utförande. De målades med Falu rödfärg, i den ljusare kulören.

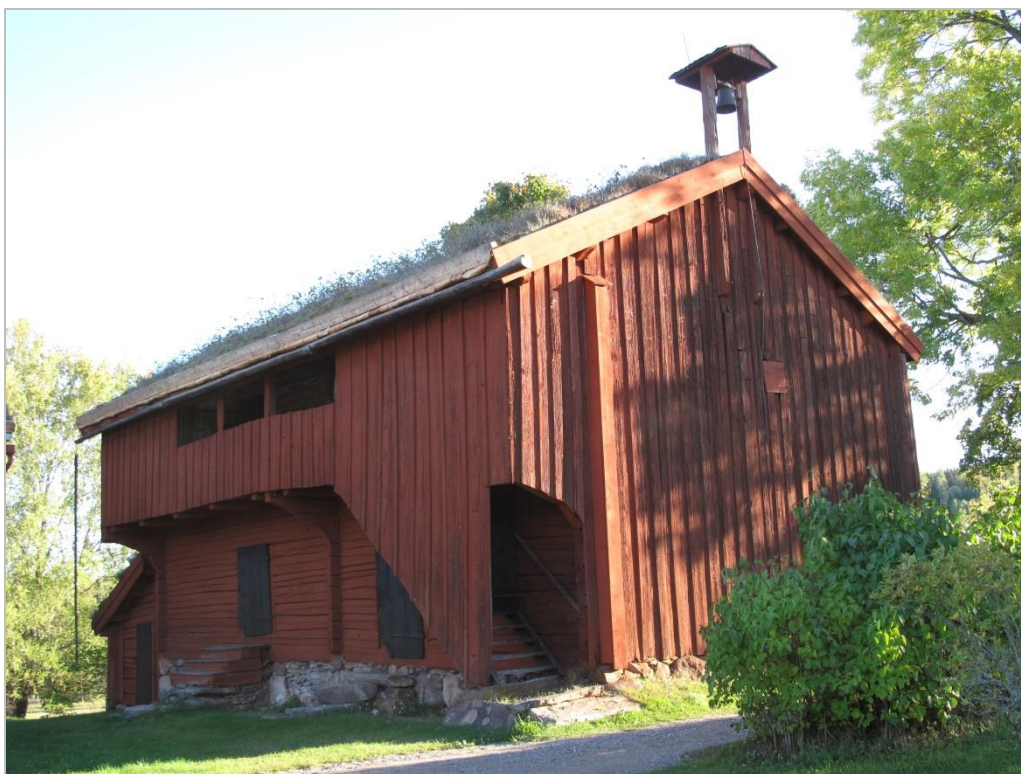
Loftboden efter åtgärder.

Läggs torvtaket om i sin helhet bör konstruktionen av torvtaket ses över.
