Utvändig renovering av Näsby kyrka

Näsby socken, Lindesbergs kommun, Västmanland

Charlott Torgén
Rapport 2015:12

Inledning

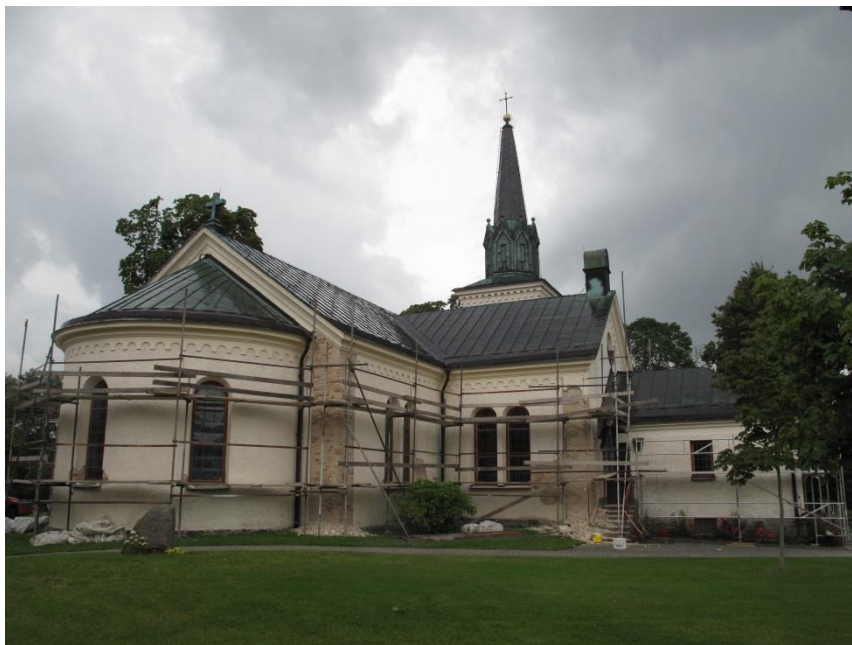
Näsby kyrka. Arbetena har precis påbörjats och lös puts knackas ned.

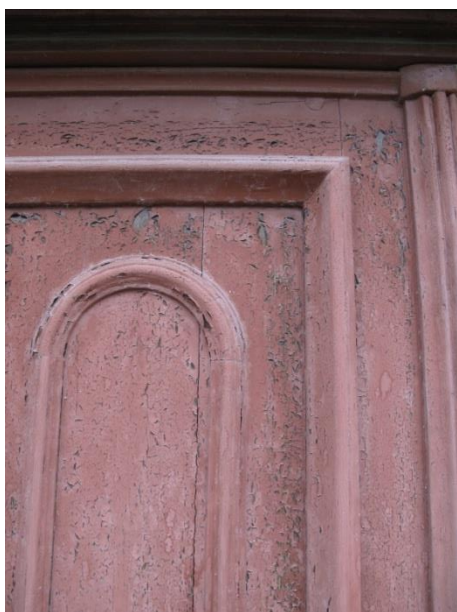
Portarna var i förhållandevis gott skick men färgen flagade. De var målade i en röd kulör.

Porten i väster före åtgärder.

Portarna skrapades rent från löst sittande färg. Det visade sig att de var tillverkade av ek. De var målade i engelskt rött, NCS S5030-Y80R. Under den röda kulören återfanns en varm grå och en mörkt grön kulör. Portarna grundades och ströks två gånger med linoljefärg i den engelskt röda kulören med Ottossons Linoljefärg NCS S5030-Y80R.

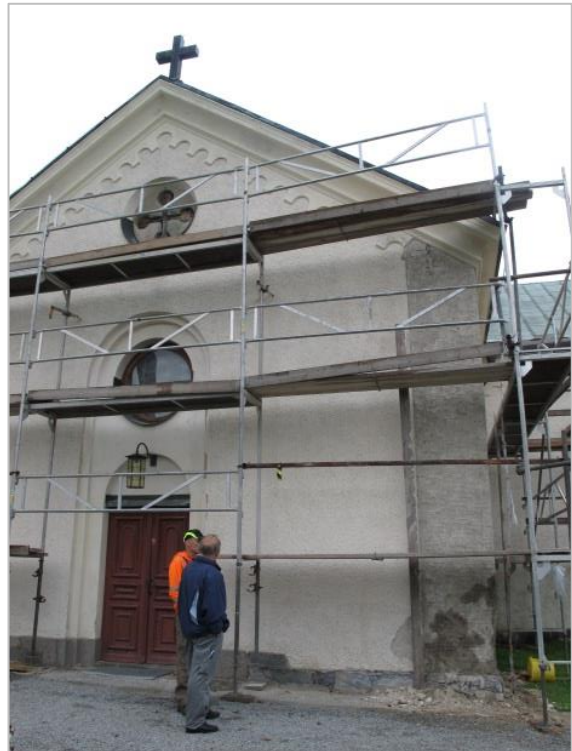
Södra korsarmen och entrén. Putsen på knuten har knackats ned. Ovanför entrén sitter ett runt fönster samt längst upp i röstet en rund öppning med kalkstensdekor.

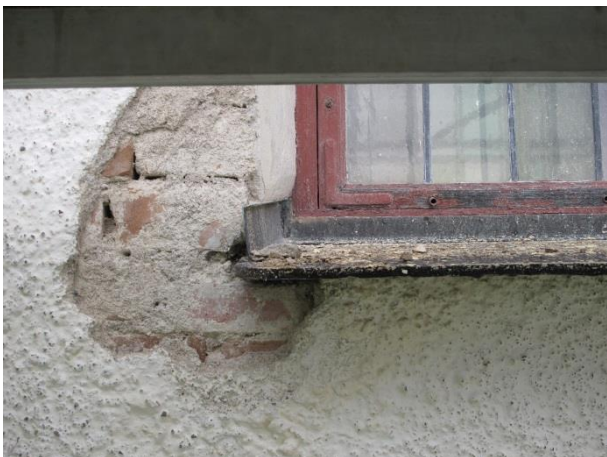
Fönsterbågarna var i förhållandevis gott skick. Det fanns problem med fukt mellan inner- och ytterbågar. Vid tidigare arbeten har hål tagits upp i bottenstycket på ytterbågarna samt borrats håll mellan båge och karm längst upp på ytterbågarna. Detta för att få luften att cirkulera mellan bågarna. Hålen längst upp var dock för små vilket skulle kunna vara orsaken till problemet. På vissa fönster fanns "lagningar" av silikon. Ett par rutor hade sprickor.

I bågens bottenstycke syns de små hål som tidigare tagits upp för att öka luftgenomströmningen mellan ytter- och innerbåge.

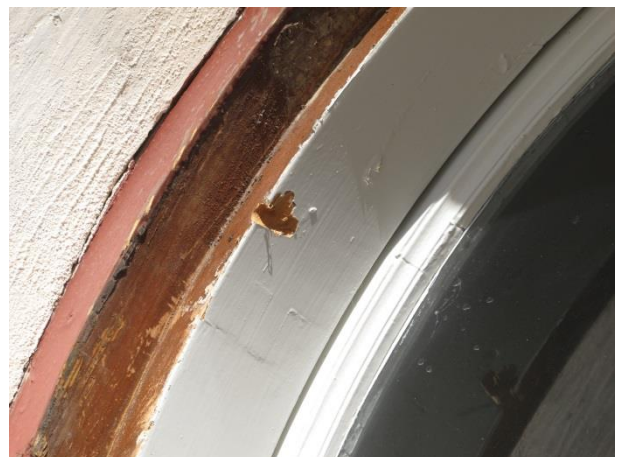
Längst upp i varje båge finns två borrade hål. De ansågs dock vara för små för att fungera.

Sedan tidigare har man försökt åtgärda problemet med fukt mellan bågarna, bland annat genom att borra hål upptill mellan båge och karm. Dessa hål var för små och gjordes vid dessa arbeten något större. Mellan innerbåge och karm fanns redan tätningslistor.

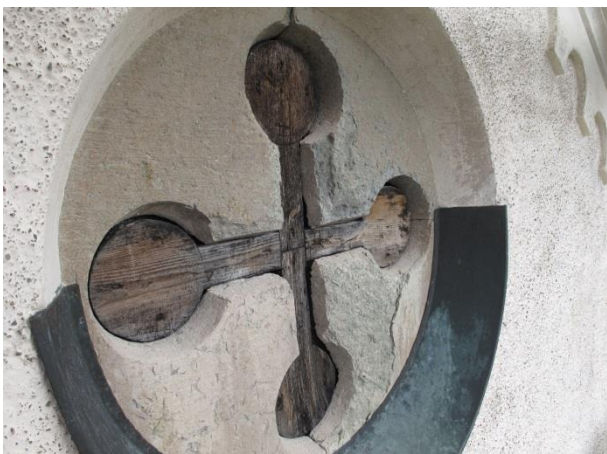
På norra och södra korsarmen finns runda öppningar längst upp i gaveln. Öppningarna är försedda med kalksten, huggen så att öppningen bildar ett kors. Bakom öppningarna sitter luckor av trä, tjärade.

En av öppningarna i södra korsarmens gavelröste. Dekorativt huggen kalksten ger korsformen. Kalkstenen har börjat att vittra sönder. I detta projekt fanns inte tid och pengar för att åtgärder.

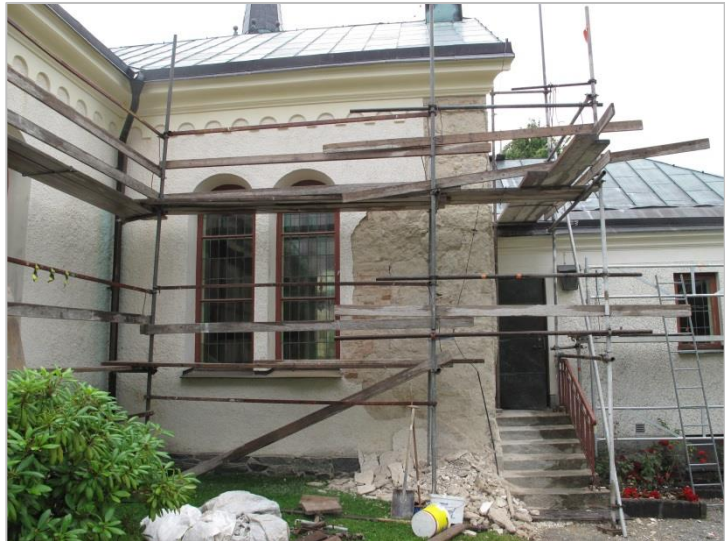
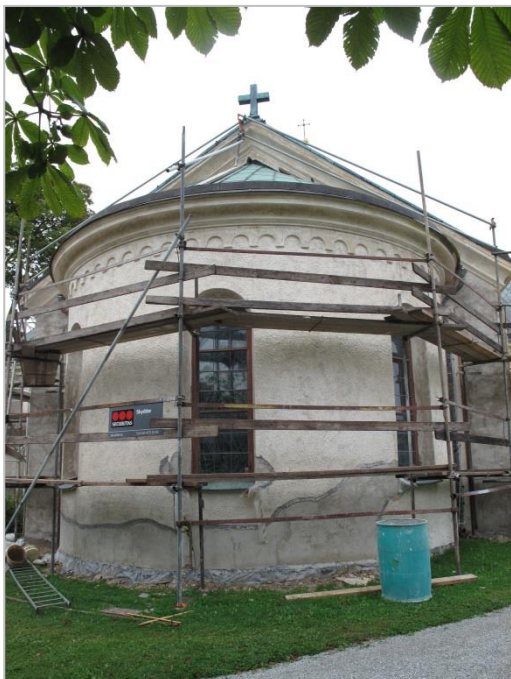
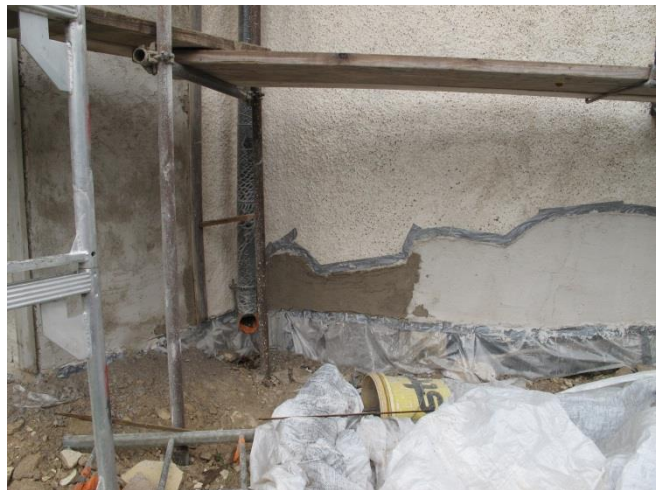
Samtliga fasader knackades rent från löst sittande puts. Åtgärderna var mest omfattande på knutarna samt längst ner på korabsiden. På korabsiden fanns mycket saltutfällningar längst ner. Det visade sig att vid tidigare åtgärder har även tegel i murverket ersatts. Inne i koret finns mögelpåväxt på väggarna. Marken är något hög runt absiden vilket kan vara en av orsakerna till problemet.

Bilden till vänster visar korabsiden där putsen längst ner var dålig och det fanns mycket saltutfällningar i dessa partier. Bilden ovan visar en närbild där man börjat laga putsen.

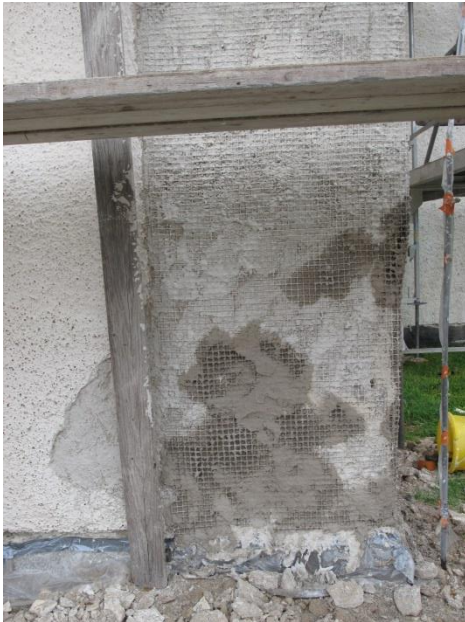
Ett av hörnen har nätats för att få putsen att fästa ordentligt.

Knutarna nätades för bra vidhäftning. Väggarna putslagades, utstockades och putsades med hydrauliskt kalkbruk, se bifogad materilaspecifikation.

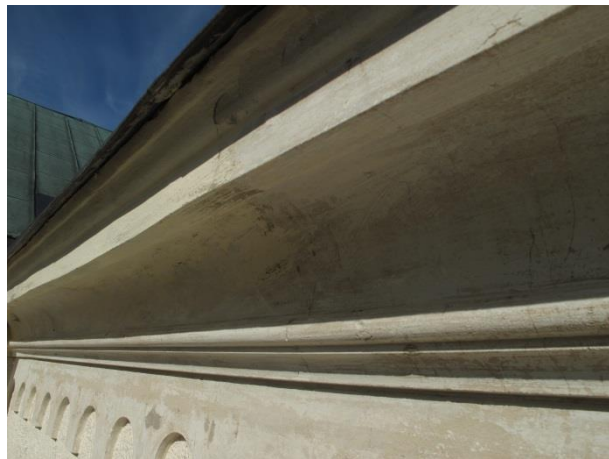
Putsen på takfoten var oerhört slät och funderingar fanns på om färgen skulle fästa. Kalkfärgen från 2011 hade släppt alldeles för bra vid tvättningen av fasaderna.

Den profilerade takfoten var mycket slät vilket gjorde att det kunde vara svårt att få färgen att fästa.

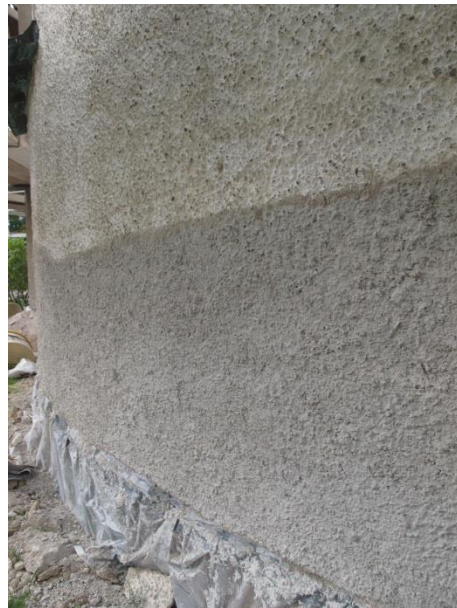
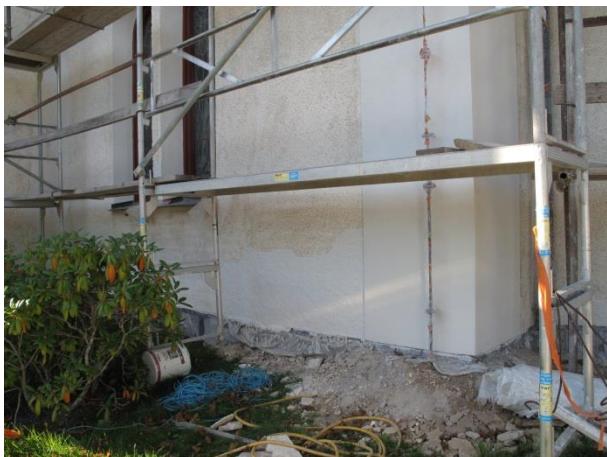
De åtgärdade partierna på fasaden samt knuten har grundmålats med en CD färg för att sedan slutligen målas med kalkfärg.

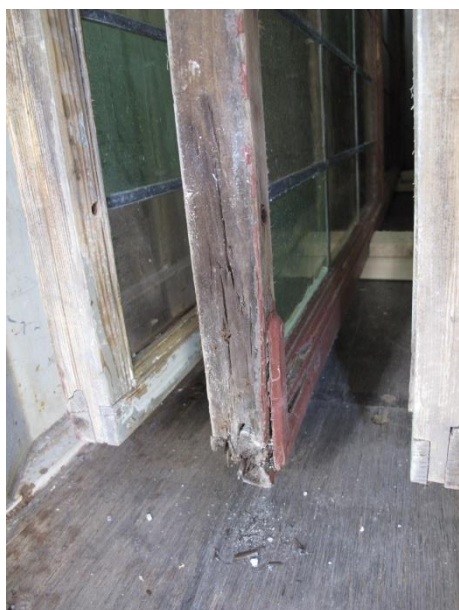
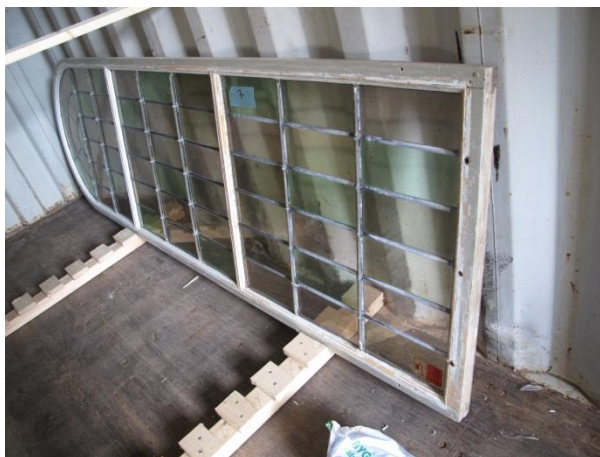
De nyare bågarna från 1980- och 90-talen var i sämst skick enligt hantverkarna. Här rätade de upp bågarna och fäste lösa spröjsar. Ett par fönsterbågar hade rötskador och de skadade

Fönstren inför åtgärder. Bilden till vänster visar ett rötskadat bottenstycke. Bilden ovan visar insidan av en ytterbåge.

delarna togs bort och bågarna kompletterades med nytt virke. Ytterbågarna har trälister som håller de blyspröjsade panelerna på plats. Flera av dessa lister var rötskadade och ersattes av nya lika de befintliga. Alla befintliga beslag rengjordes och återanvändes.

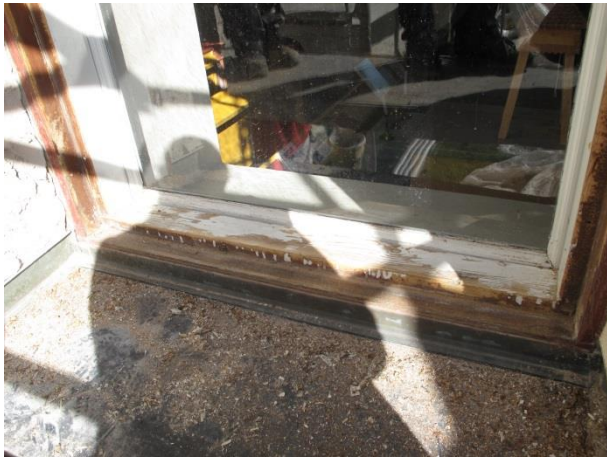
Utrymmena mellan ytter- och innerbågar flagade. De var målade med en invändig alkydfärg, enligt hantverkarna. De skrapades rena från löst sittande färg och målades med en utvändig alkydoljefärg, Traditional Exterior Nordsjö, i kulören NCS S 0502-Y. Den utvändiga alkydoljefärgen är tåligare och spricker inte lika lätt som den invändiga. Att alkydoljefärg valdes på dessa ställen berodde på att de redan var målade med alkydoljefärg.

Utrymmet mellan ytter- och innerbåge har slipats för att sedan målas.

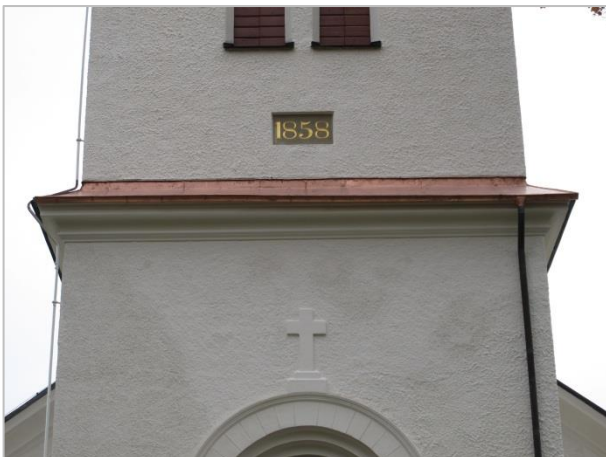
Plåtavtäckningar på tornet samt på vissa takfall var något smala vilket gjorde att fasaderna nedanför färgades av kopparplåten.

Ny plåtavtäckning och hängränna på tornet.

En ny fotplåt och hängränna på tornets västra del monterades. På södra korsarmen förlängdes takplåten mot söder för att förhindra vatten att rinna på fasaden och förhoppningsvis spara takfoten.

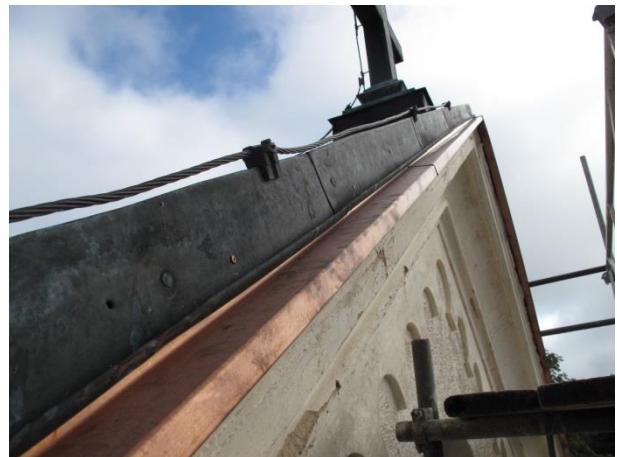
Södra korsarmens takplåt förlängdes något.
