Kulturminner i ekstremvær

Christin Kristoffersen, avdelingsdirektør MiA Museene i Akershus
Urskog Hølandsbanen, Fetsund lenser, Besøkssenter våtmark Nordre Øyeren

**Hans
August 2023**

Kartlegging etter ekstremværet Hans

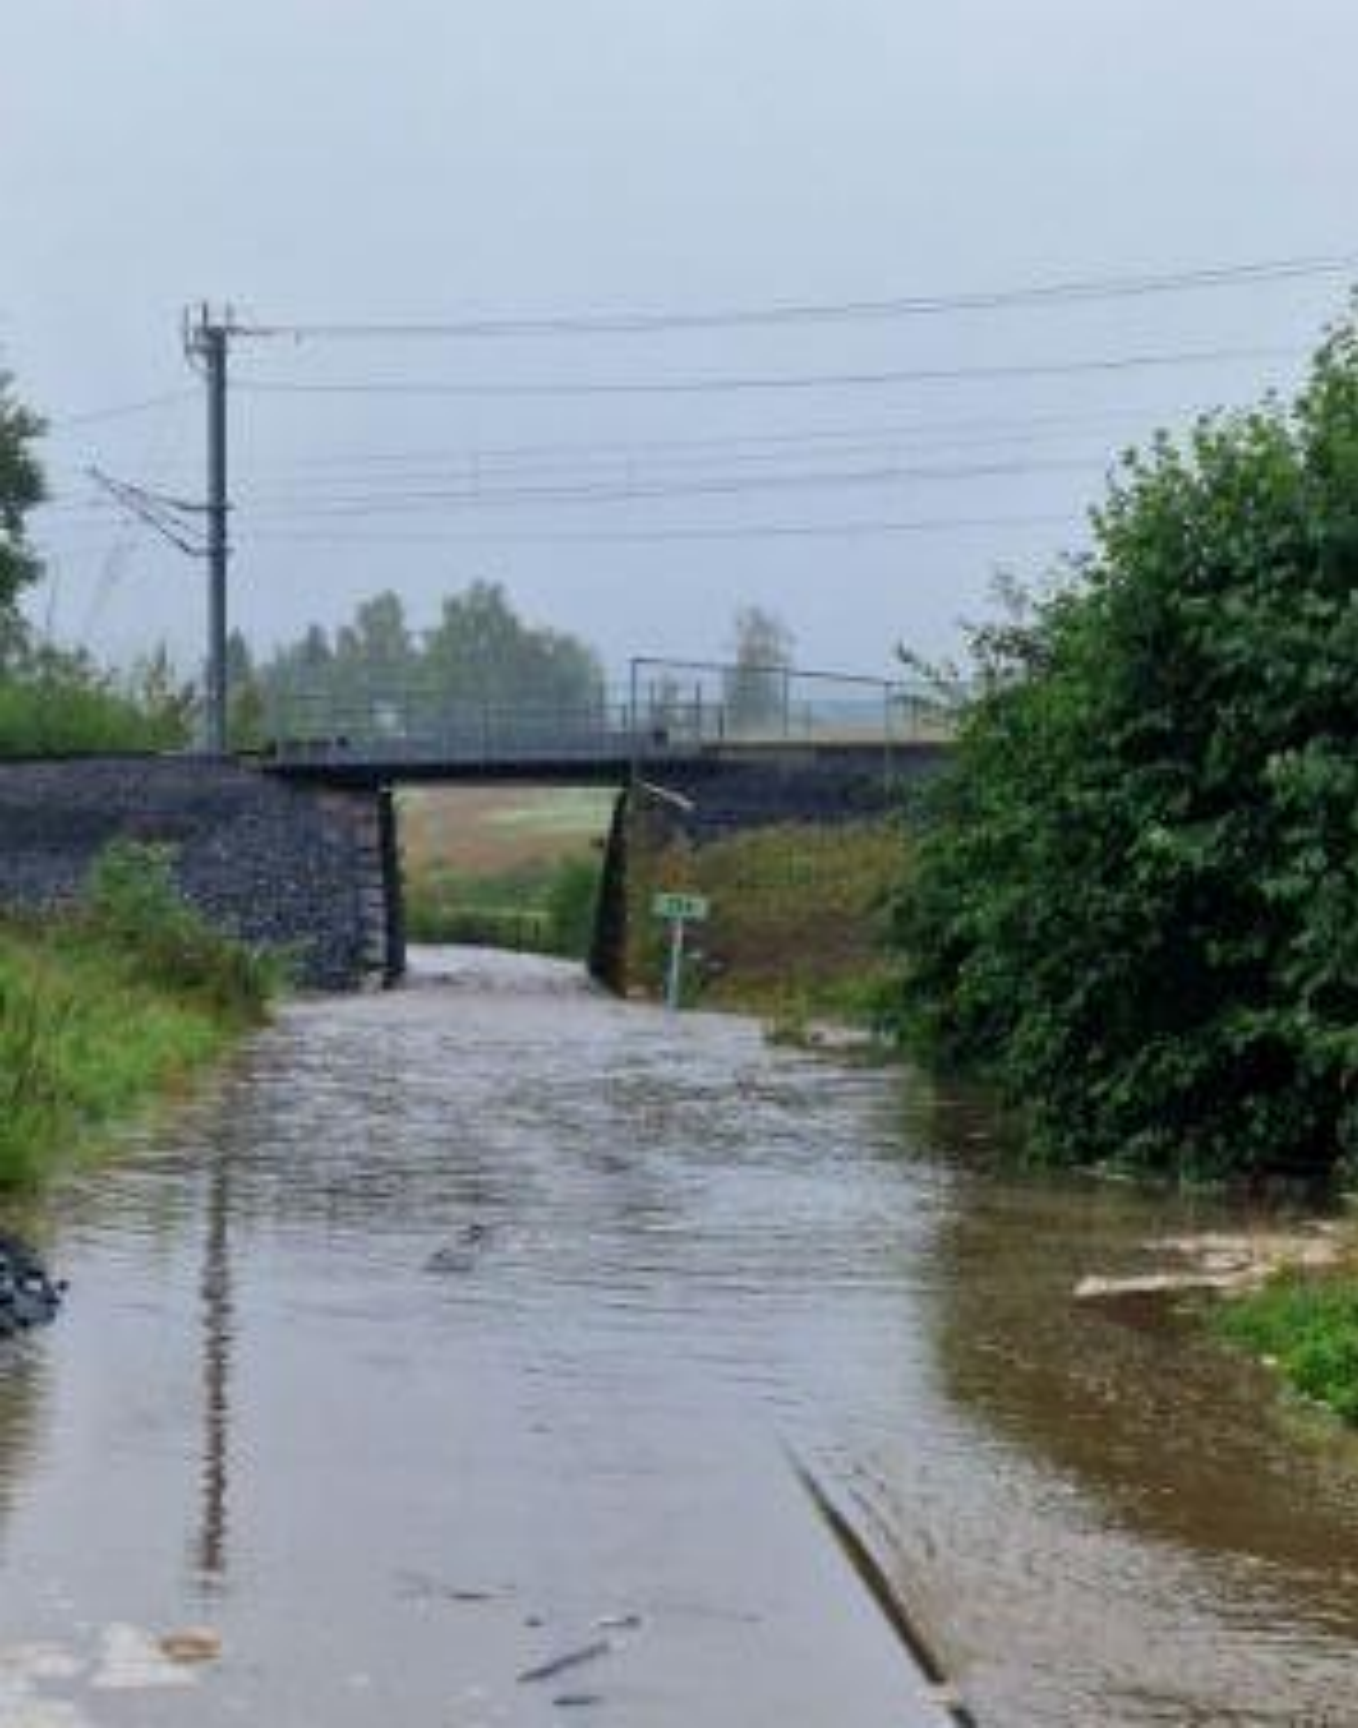
Rundt kl. 16.00 mandag 7.8 ble de første bildene som dokumenterer oppsamling av vann rundt «Kongsvingerundergangen», se bilde.

Høy intensitet i vannmengdene, togskinnene er ikke synlig under vannet mot Sørumsand sentrum.

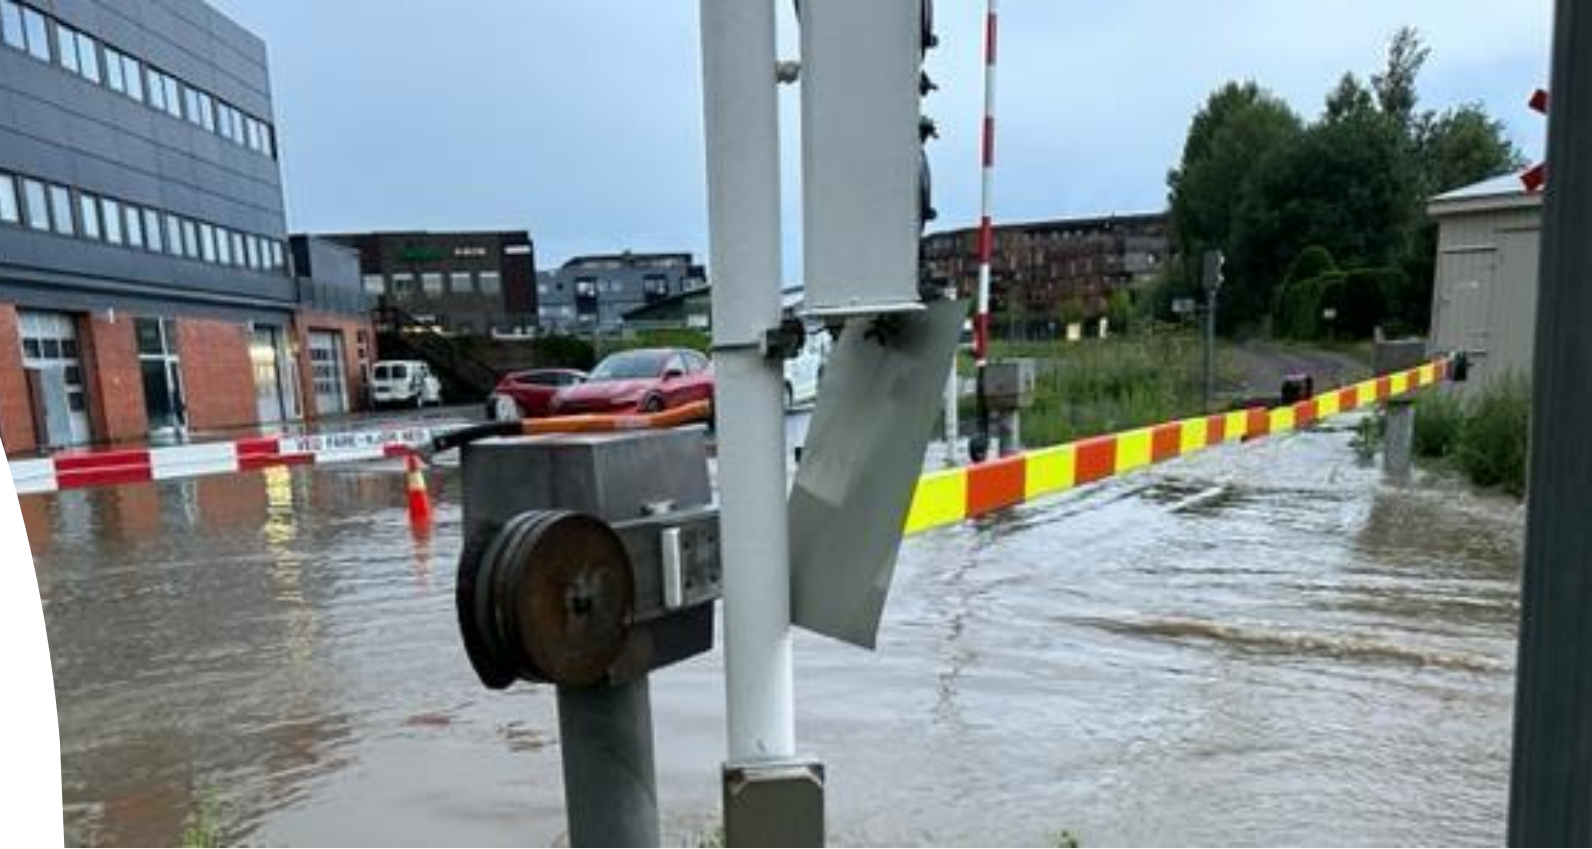
Planovergangen til UHB (teknisk ferdigstilt mai 2023, ikke formelt tatt i bruk og strømførende ved hendelsen).

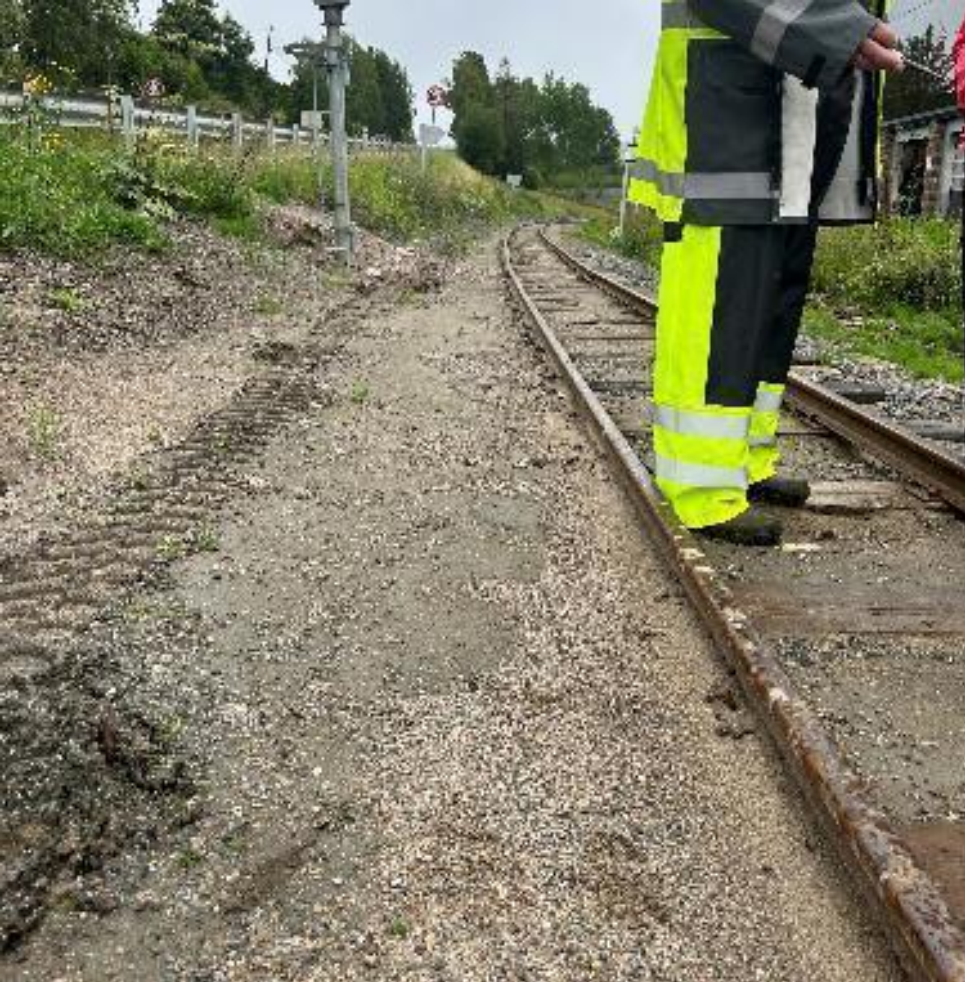
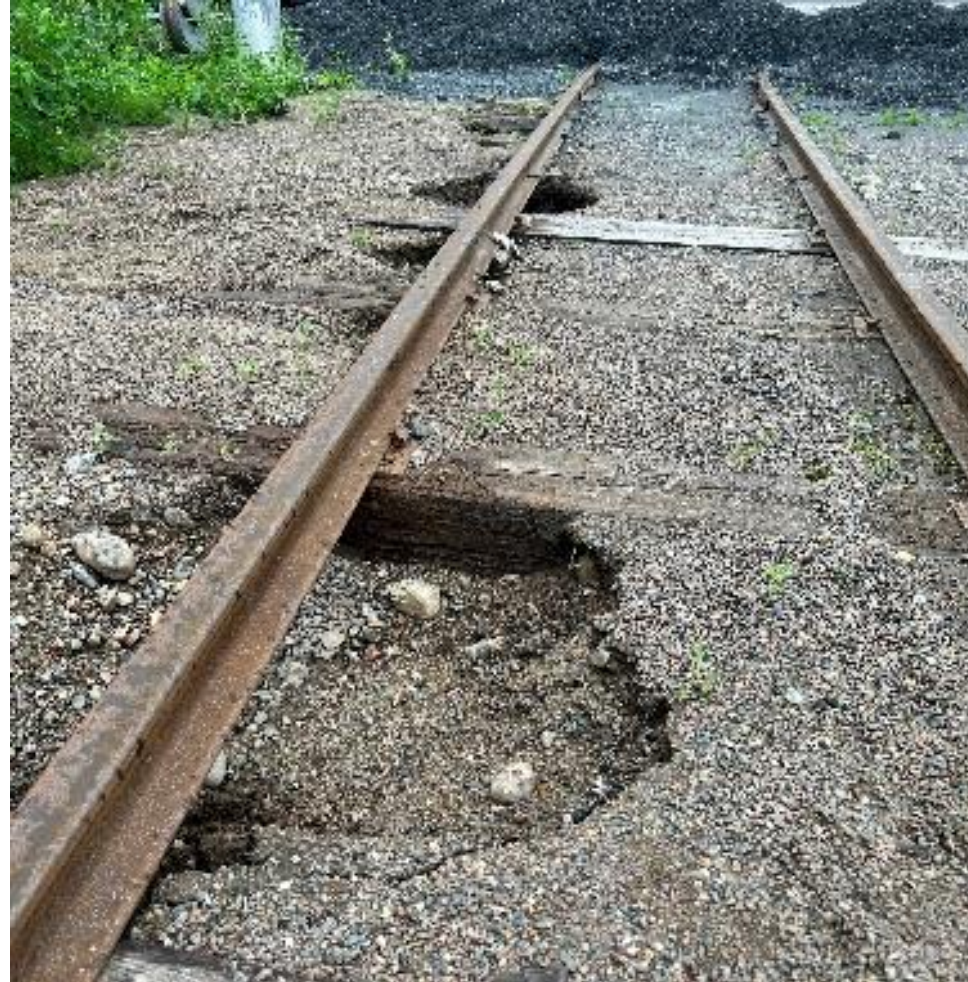
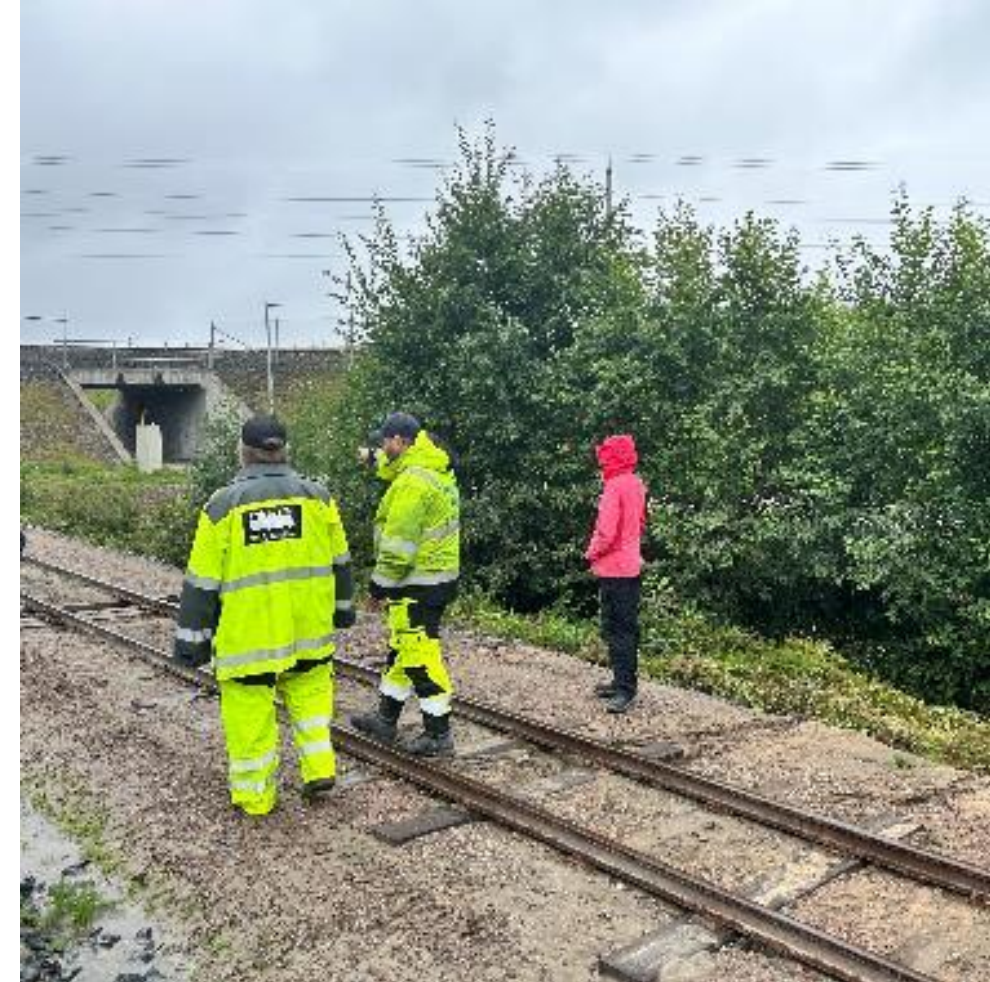
Sviller langs sporet må pakkes på nytt da det forventes stor ustabilitet grunnet vannskadene. Forurensning krever erstatning av masse i to nivå. I etterkant av dette arbeidet må banen justeres.

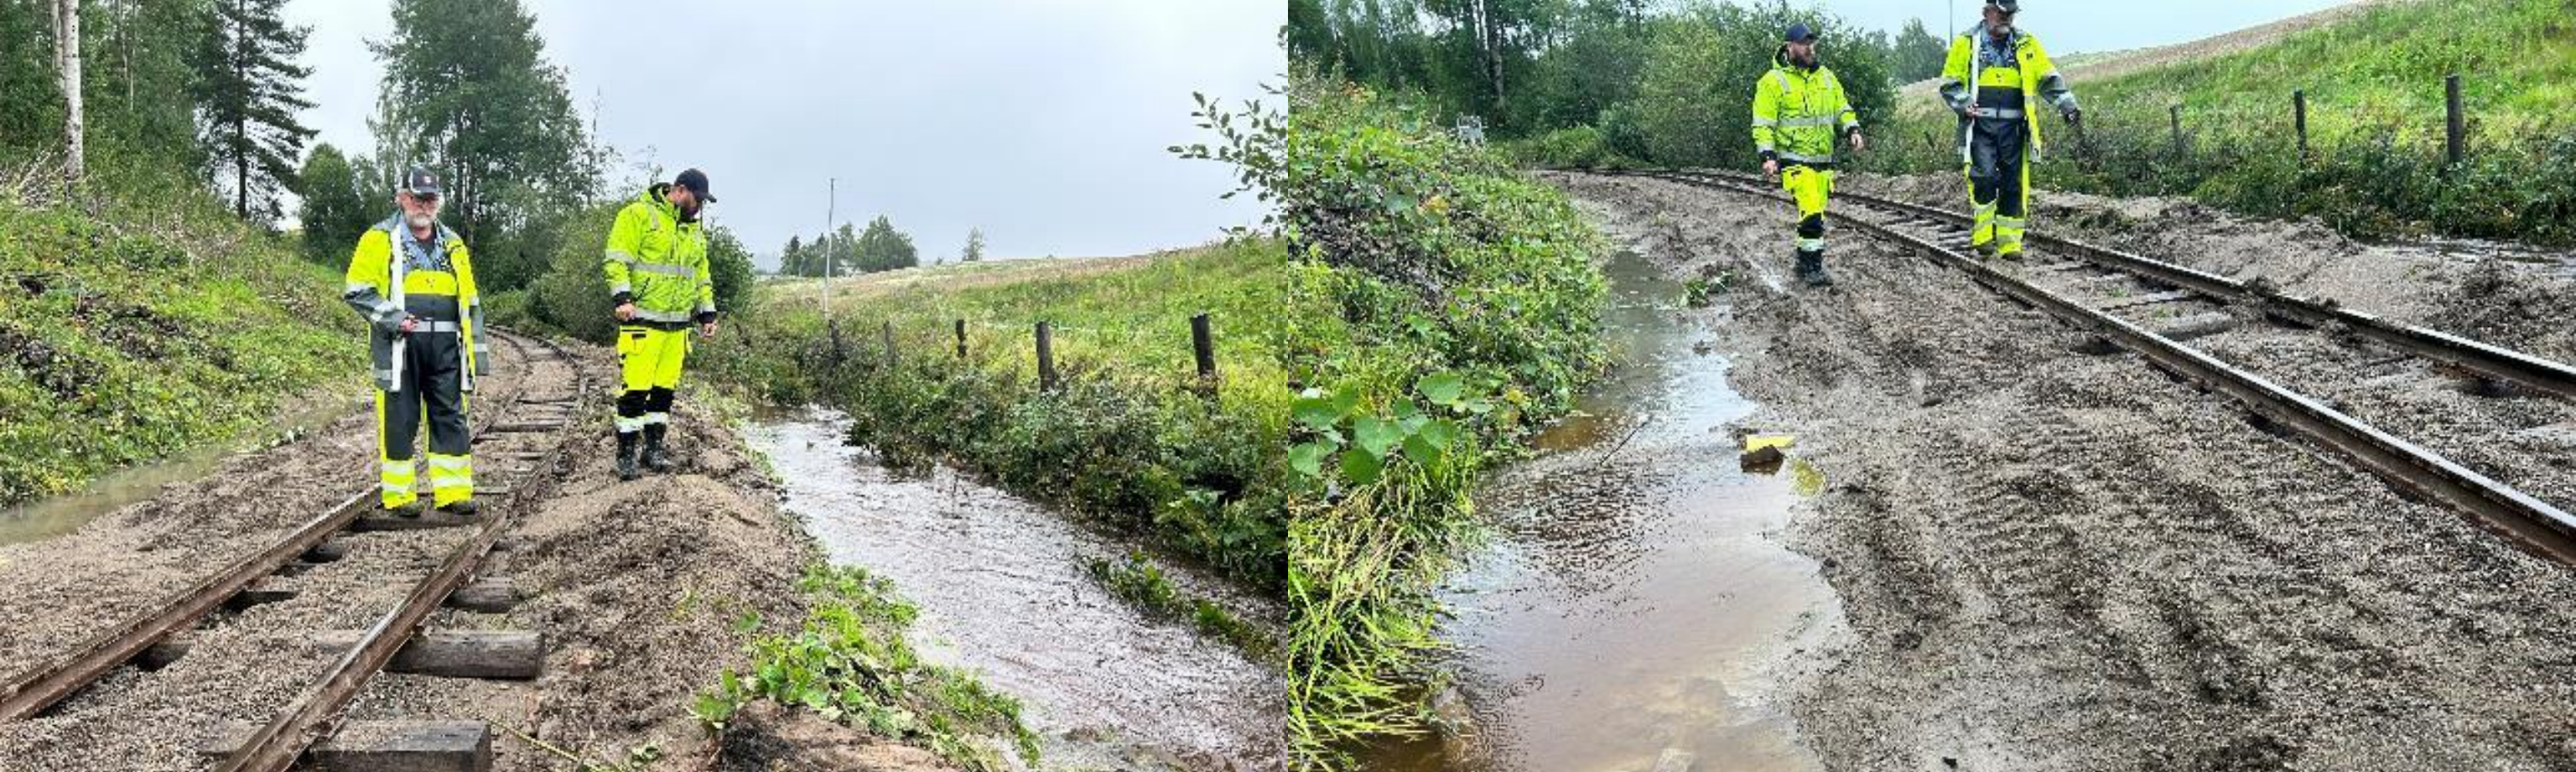
Behov for økt sikkerhet mellom Bekkefaret og jernbanesporet. Dette vil sannsynligvis være i konflikt med vernebestemmelsene og vil kreve egen søknad og samhandling mellom UHB, MiA samt Viken fylkeskommune og Riksantikvaren

Vi finner at Småfoss støttemur har fått en bekymringsverdig utglidning. Vi finner også ujevnheter i skinnegangen i samme område. Det vil kreve større innsats å sikre dette området.

Kostnadsoverslag for utbedring av jernbanen vurderes under befaringen og ved videre befaring av ansatte ved UHB, Stiftelse og Venneforening til ca. 700 000,- Dersom muren krever utbedring grunnet sikkerhet for banen, er vurderingen foreløpig at dette vil beløpe seg til ca. 1 million.

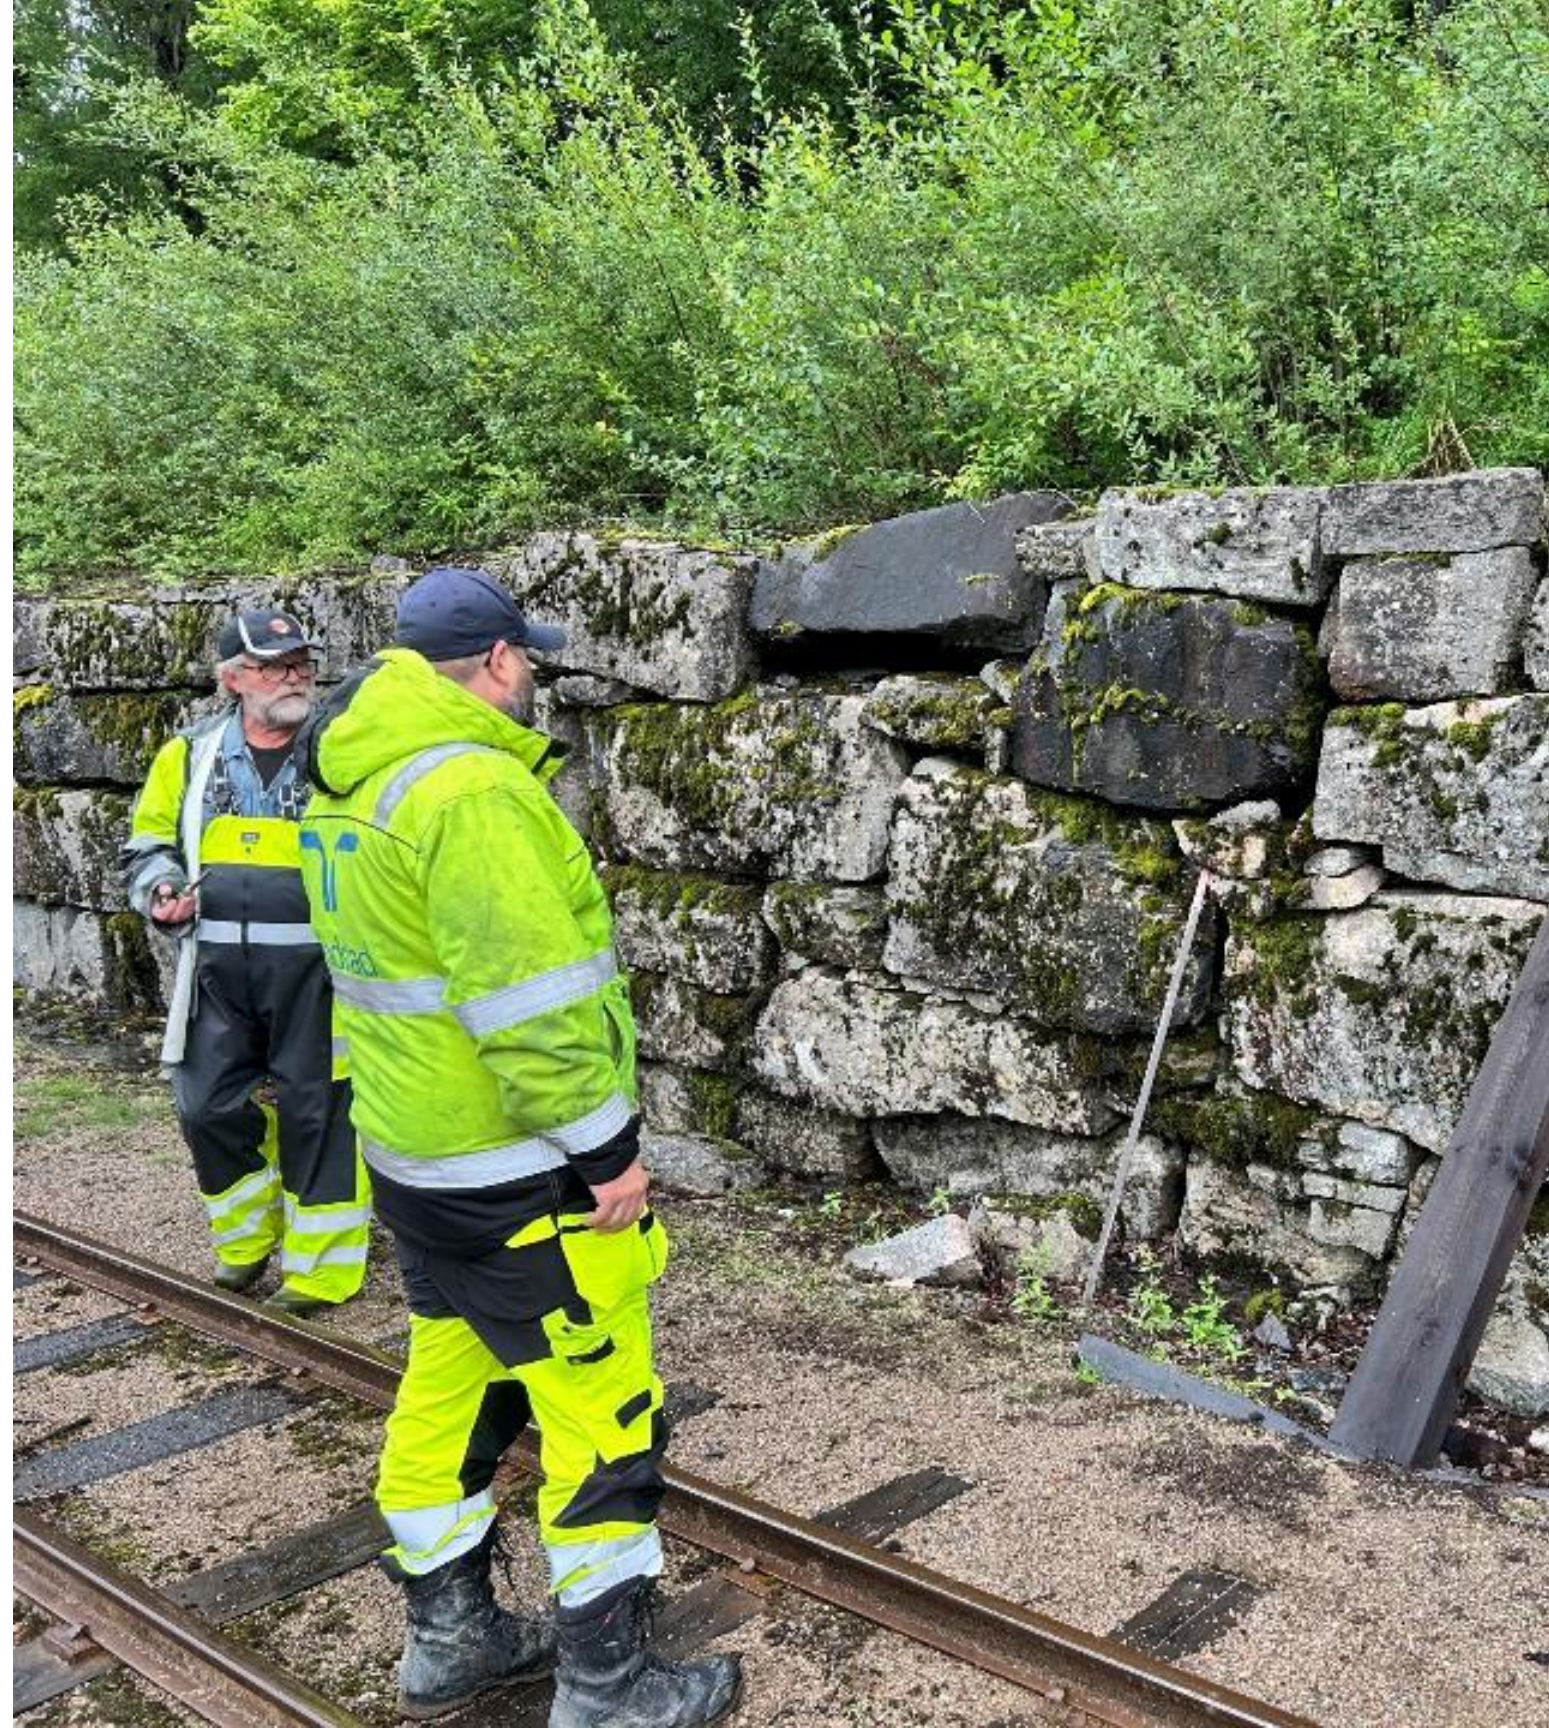
På tross av rekordhøy vannstand i Småfossen ser overgangen ut til å ha tålt denne påkjenningen, etter vår vurdering. De originale store steiner under overgangen har sikret dette. Disse er originale fra når banen ble bygget.

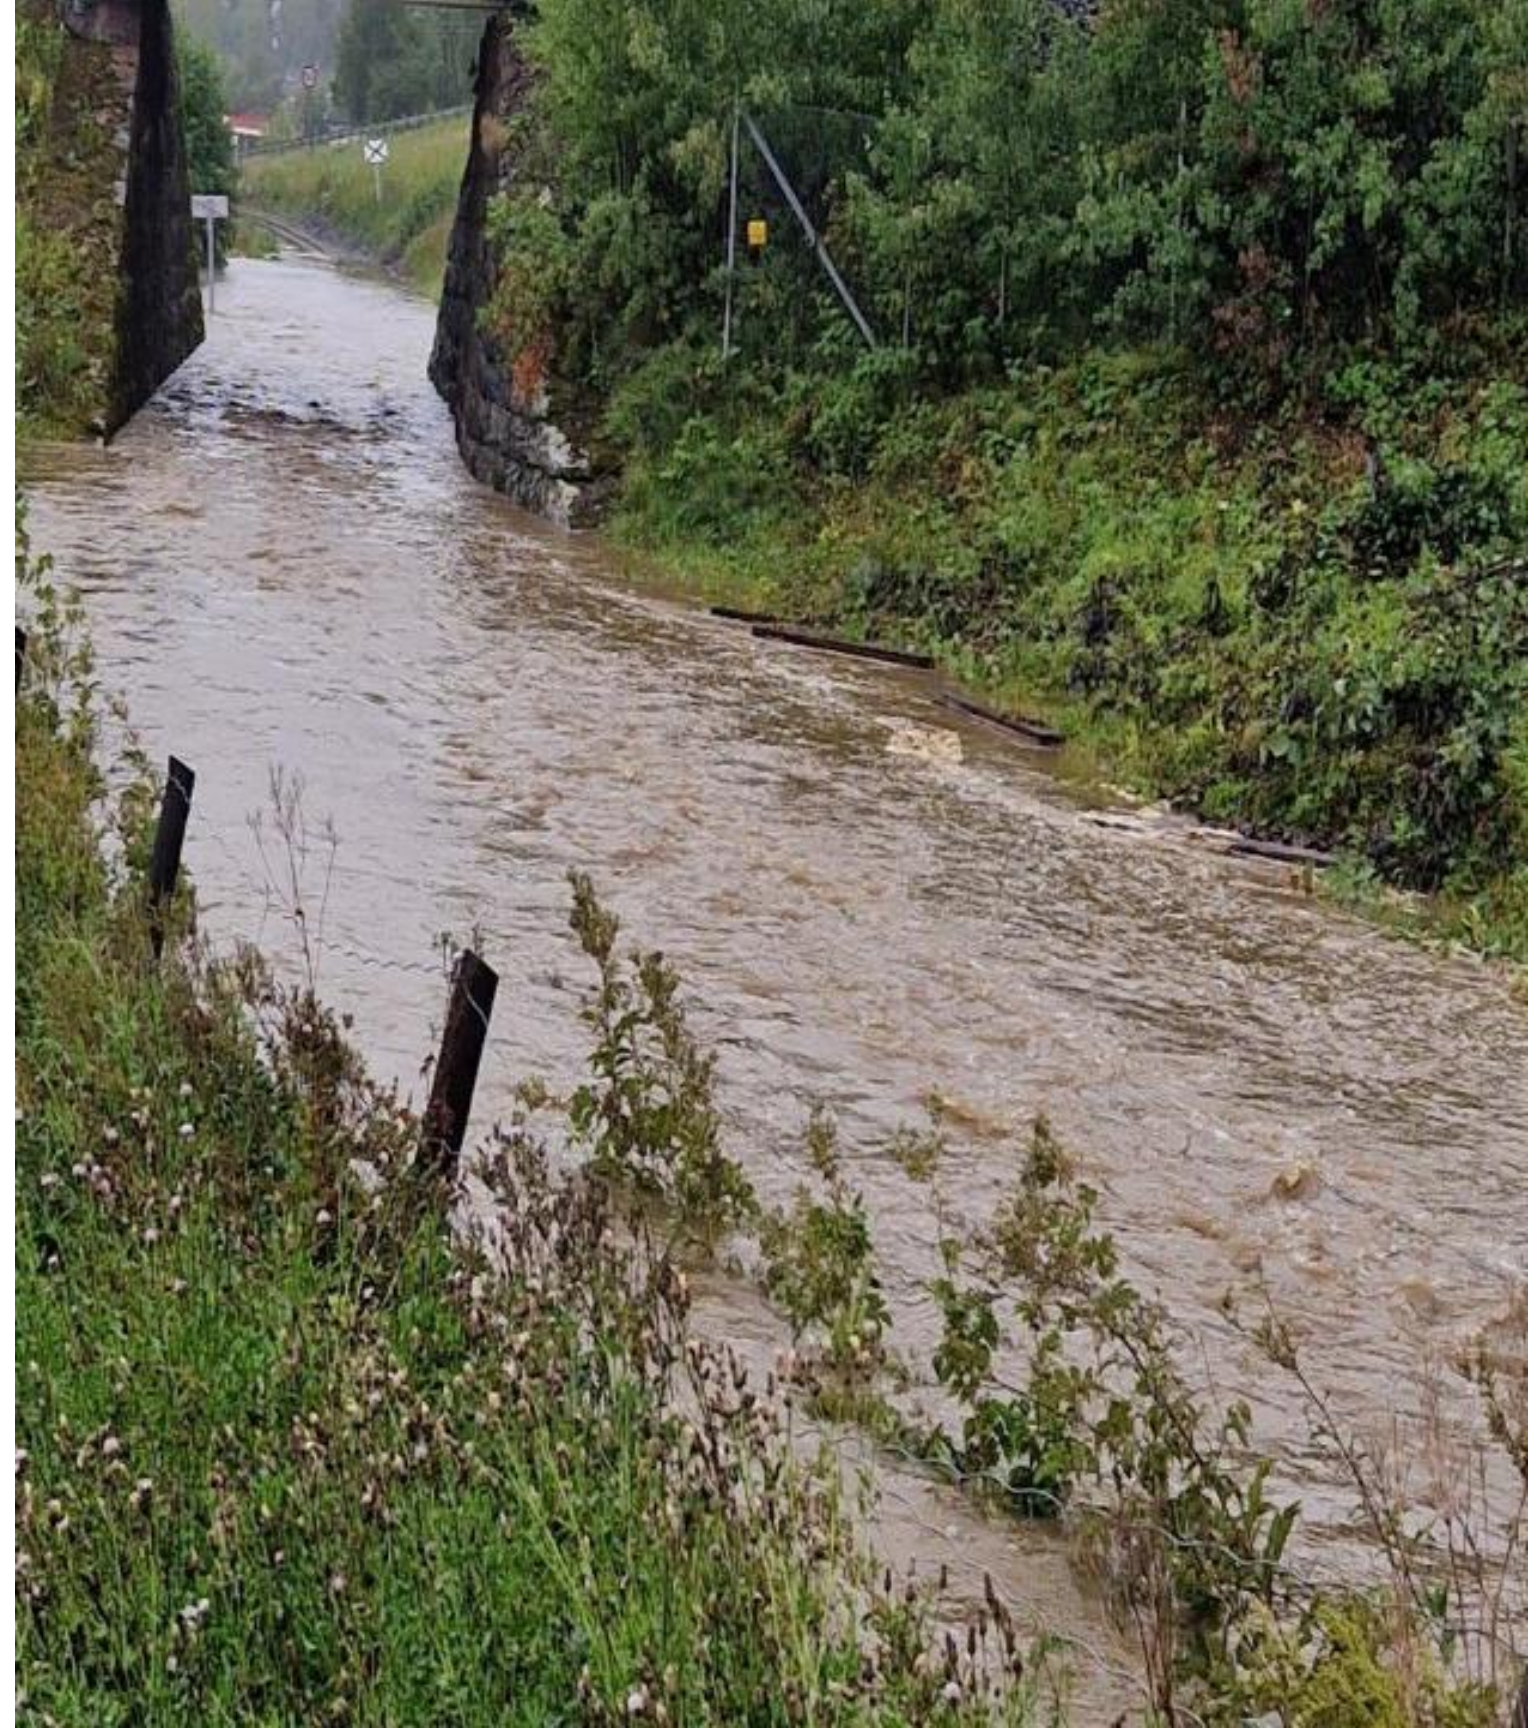
Museumsjernbanen er helt oversvømt.

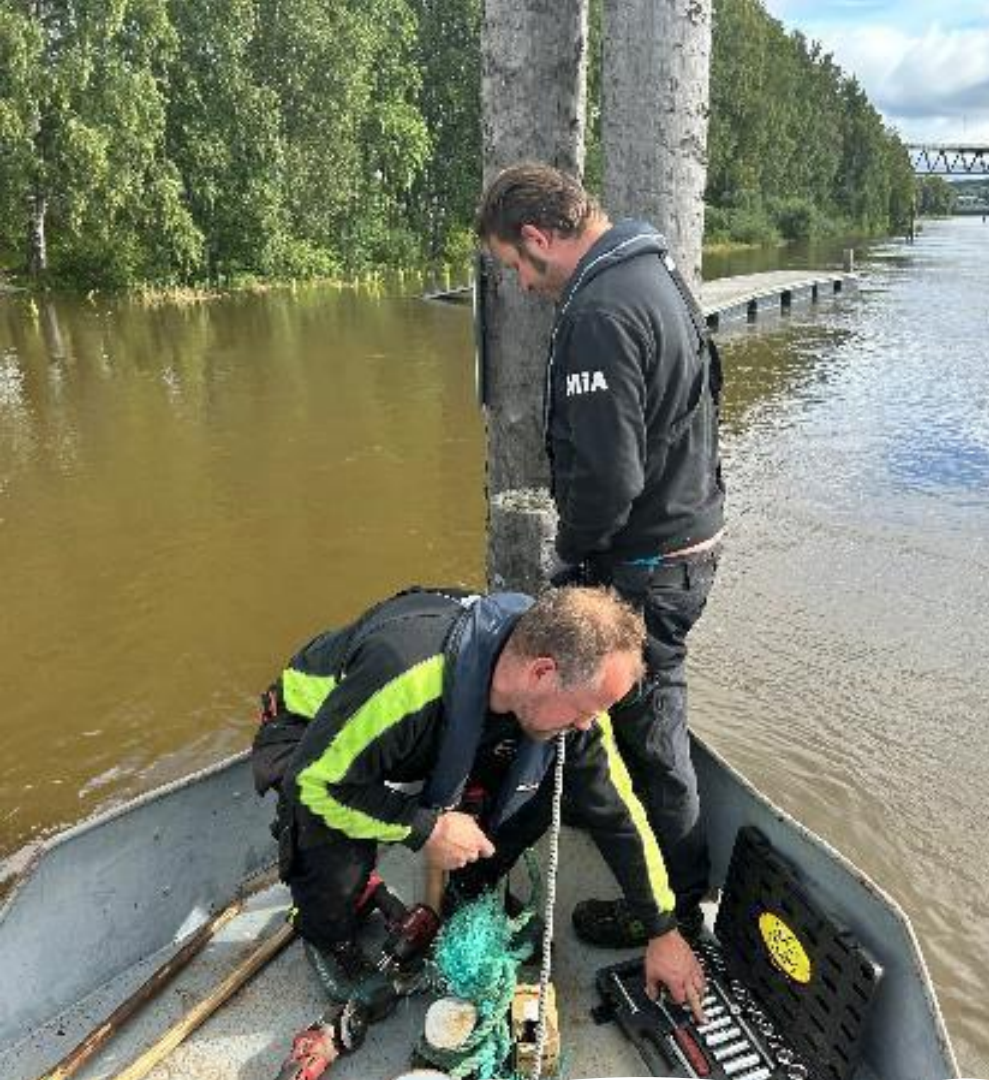
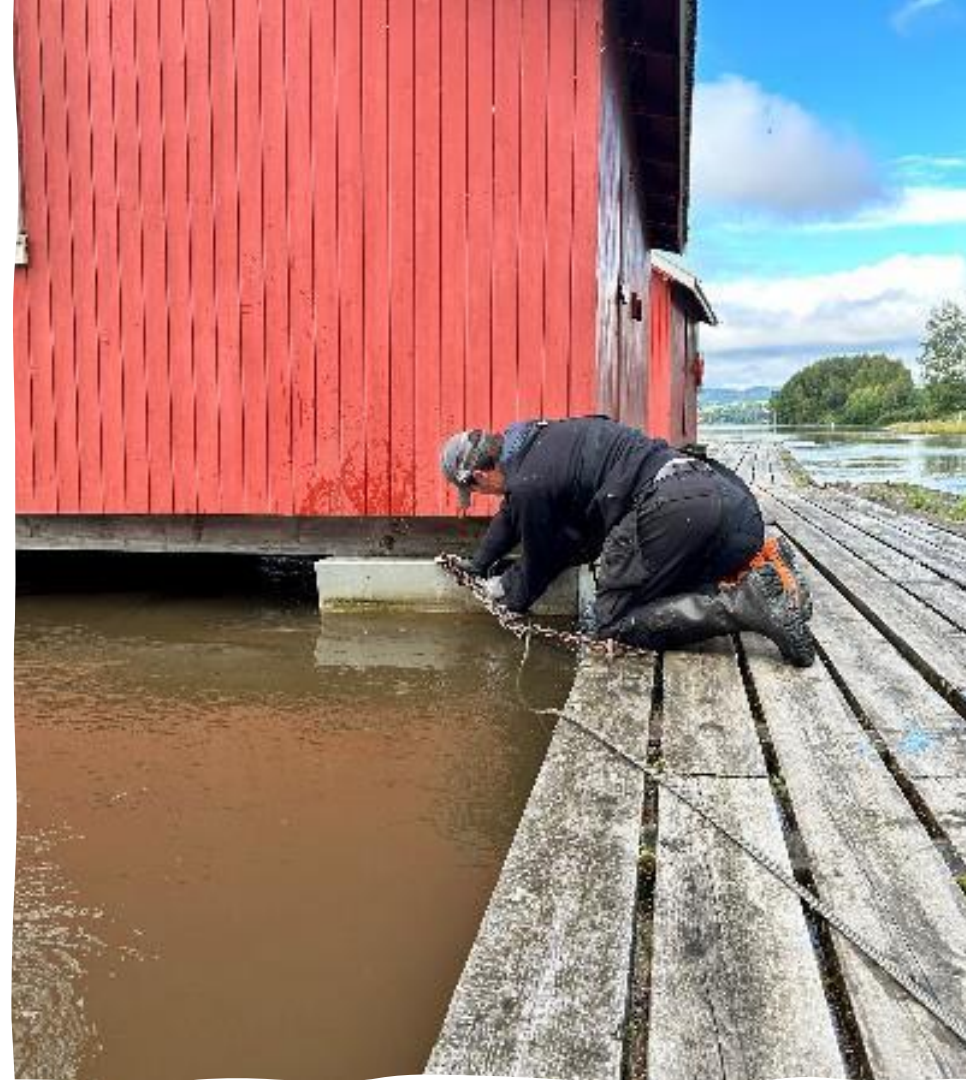
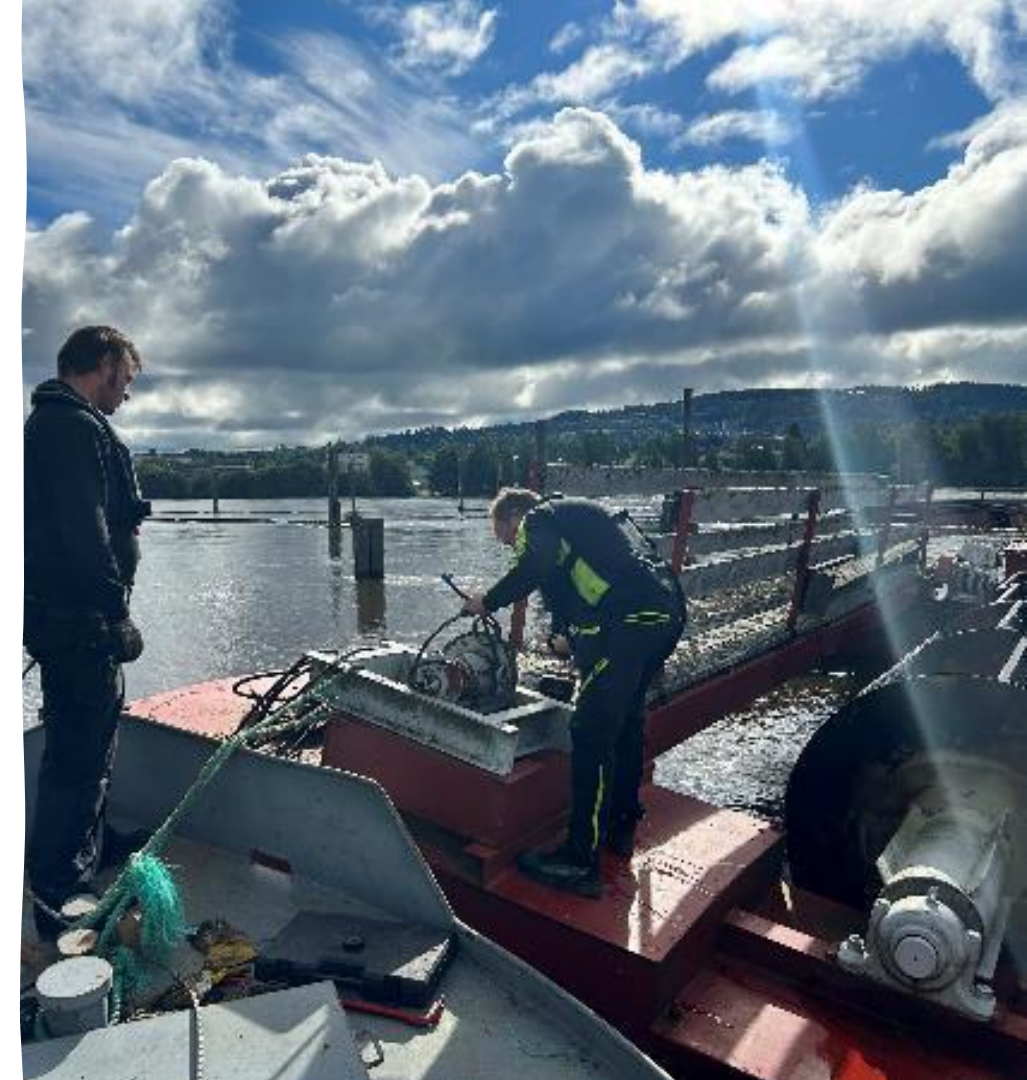
Festene til hovedanlegget måtte erstattes i all hast da de nesten hadde røket, en flom i juni og en igjen i august hadde gjort store skader.

Heftige vannmasser strømmer forbi et verneverdig anlegg i vann

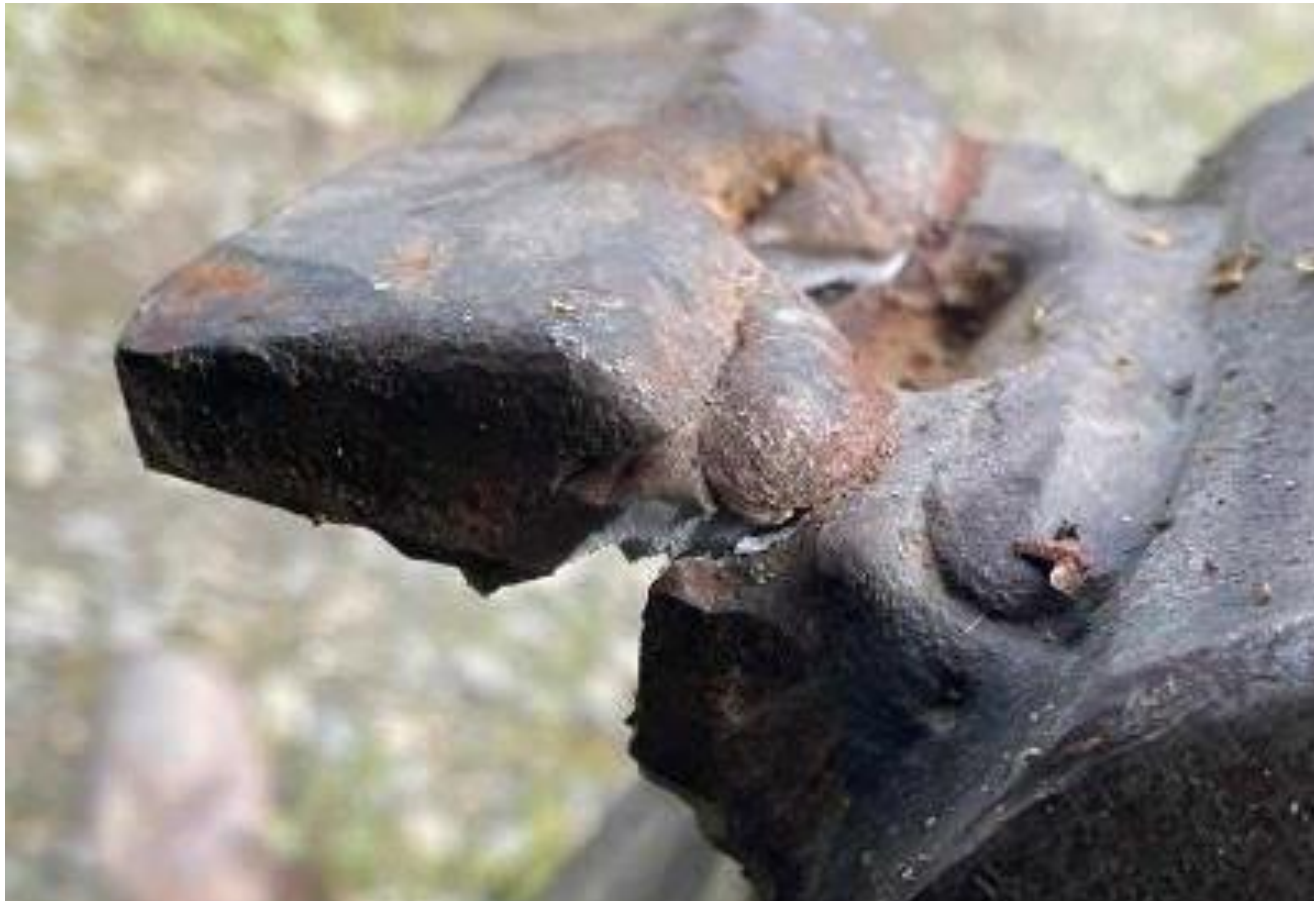
Også utstyret fikk seg en trøkk

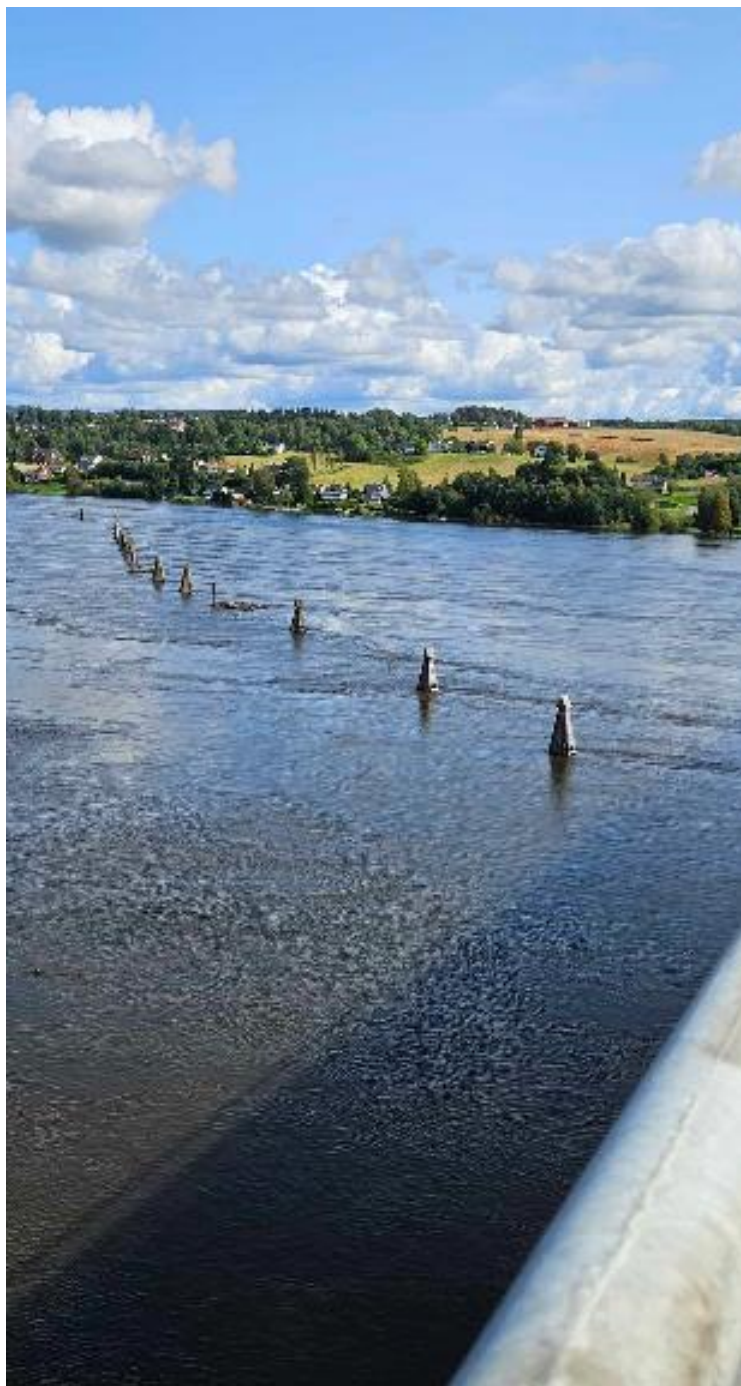
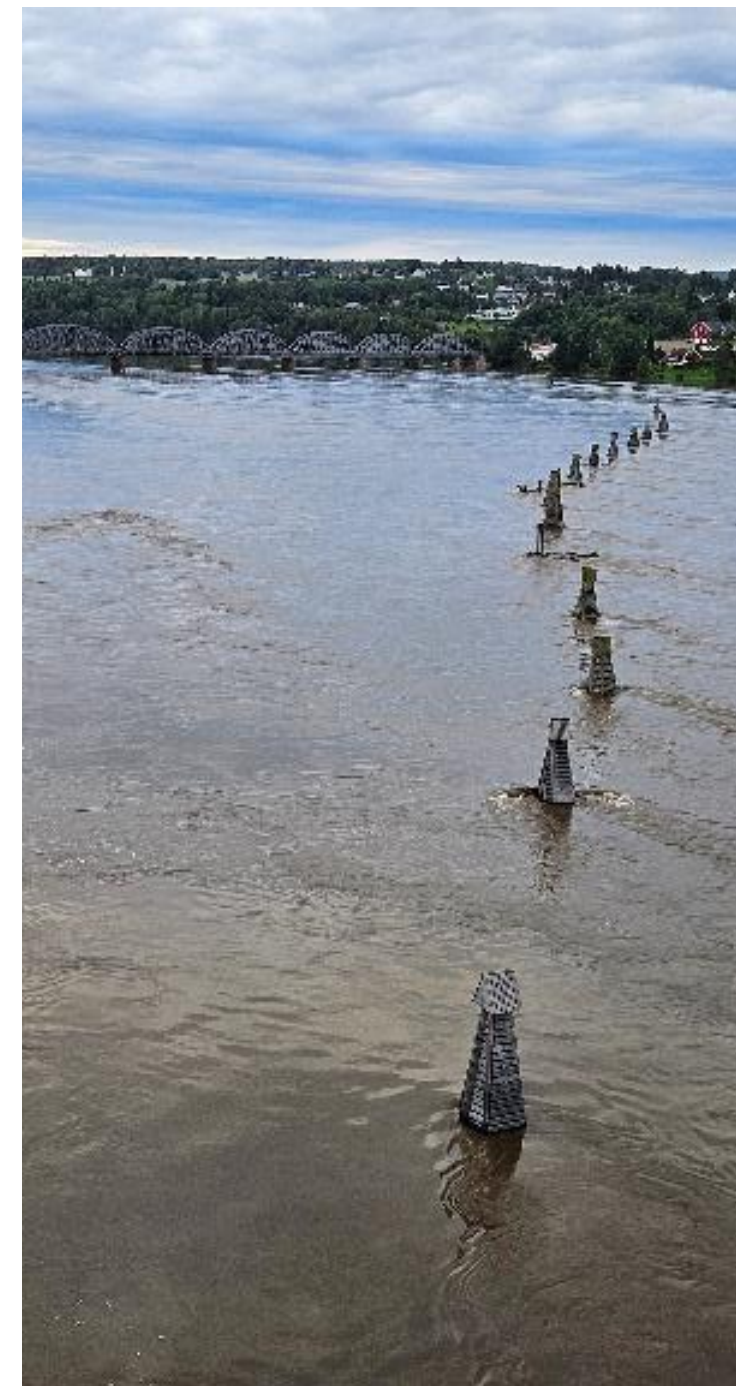
Vannstand: 102,656

Fetsund lenser består av 2,4 kilometer anlegg i vann. Vi ser at en av galgene har brukket og blitt borte med strømmen i elva.

Det er stor slitasje på et verneverdig anlegg og det setter vern og fredning i nye perspektiver.
