Tiveds kyrka In- och utvändig renovering 2015-2016

Tiveds socken, Laxå kommun, Västergötland, Örebro län

Carina Libeck
Rapport 2015:08

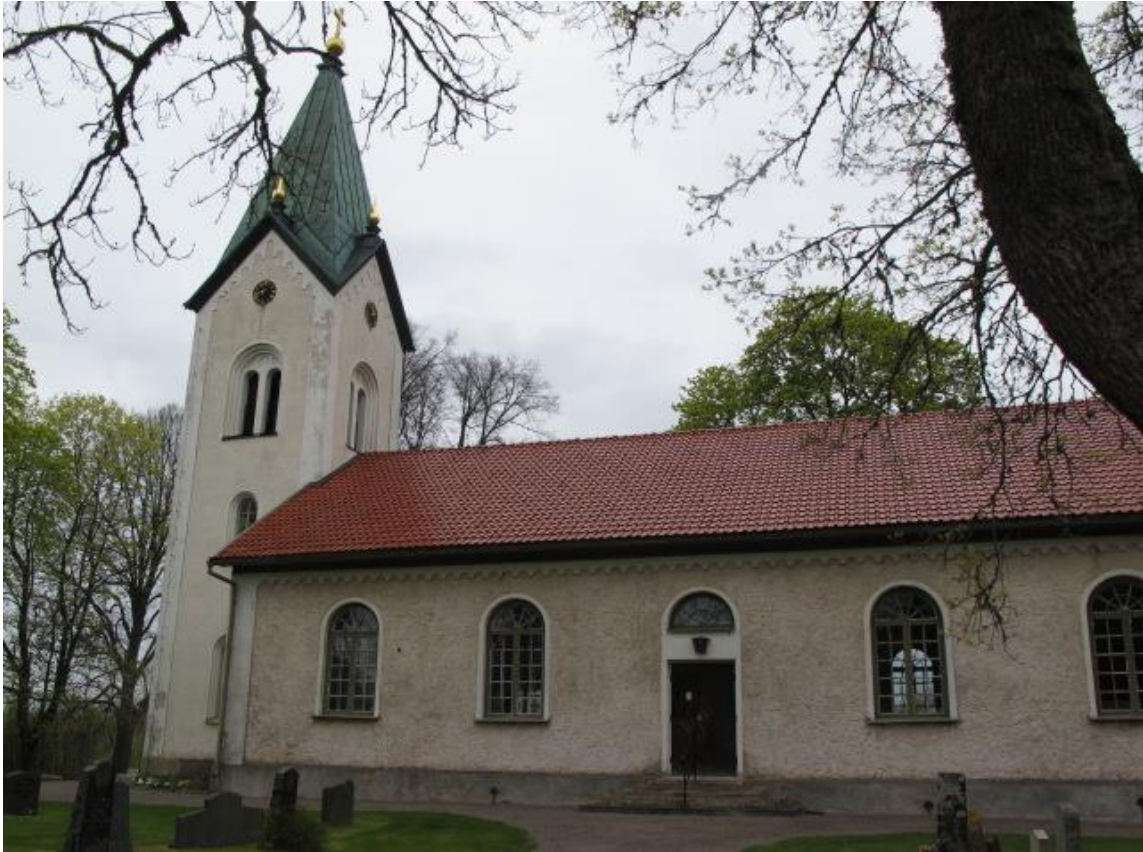
Inför föreliggande arbeten gjordes en putsanalys av Målarkalk som visade att långhuset var behandlat med cementbaserade produkter. Tornet var målat med kalkfärg våt, vilket enligt uppgift innehåller cellulosa som ger en hårdare yta än kalkfärg. Puts o Tegel, som nu utförde putsarbeten, rekommenderade därför att tornet skulle målas med hydraulisk kalkfärg.

Bild 1: Tiveds kyrka före åtgärder. Puts och kulör skiljer sig åt mellan långhus och torn, 12 maj 2015.

Fasaderna rengjordes, putslagades och avfärgades i sin helhet. Lagningar har utförts i enlighet med fabrikantens anvisningar. Putsskadorna vid västra entrén lagades med Saint-Astier hydrauliskt kalkbruk, och avfärgades med Hydraulisk Kalkfärg från Målarkalk. Långhuset avfärgades med Hydraulit KC-färg från Målarkalk.

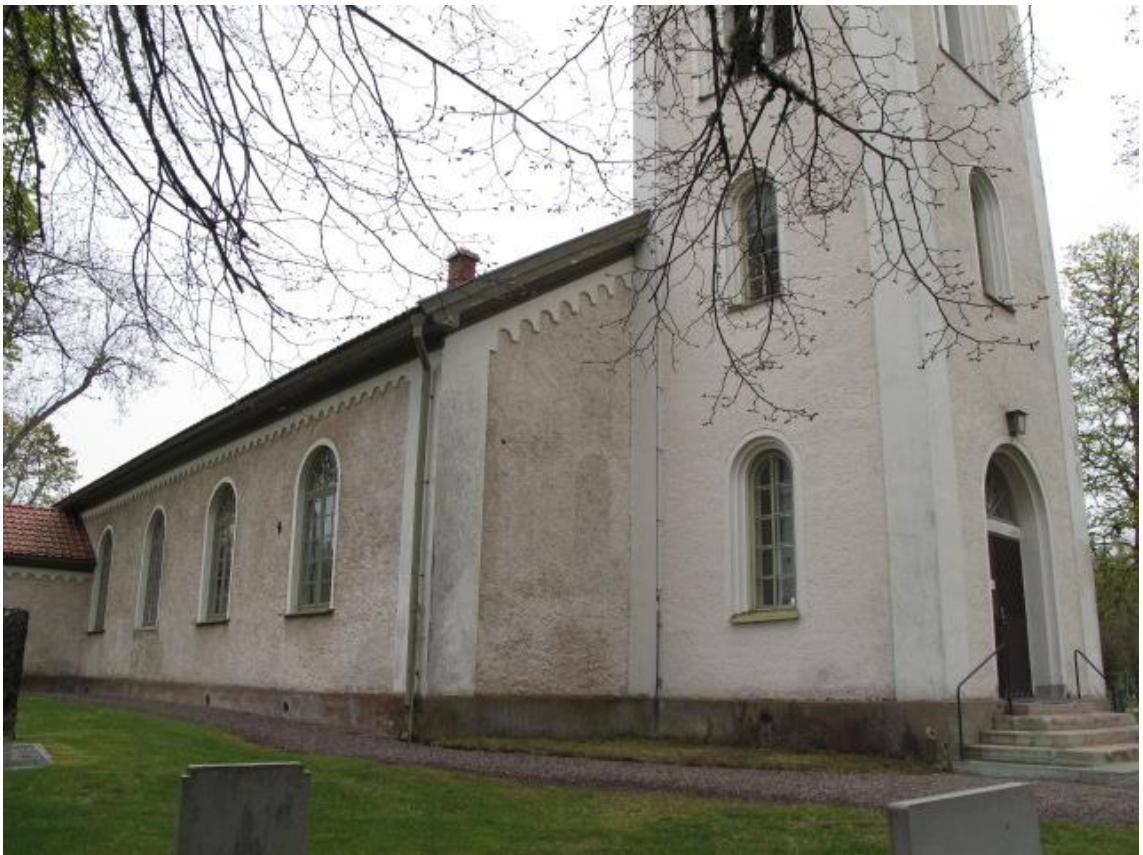
Bild 2: Tiveds kyrka före åtgärder, 12 maj 2015.

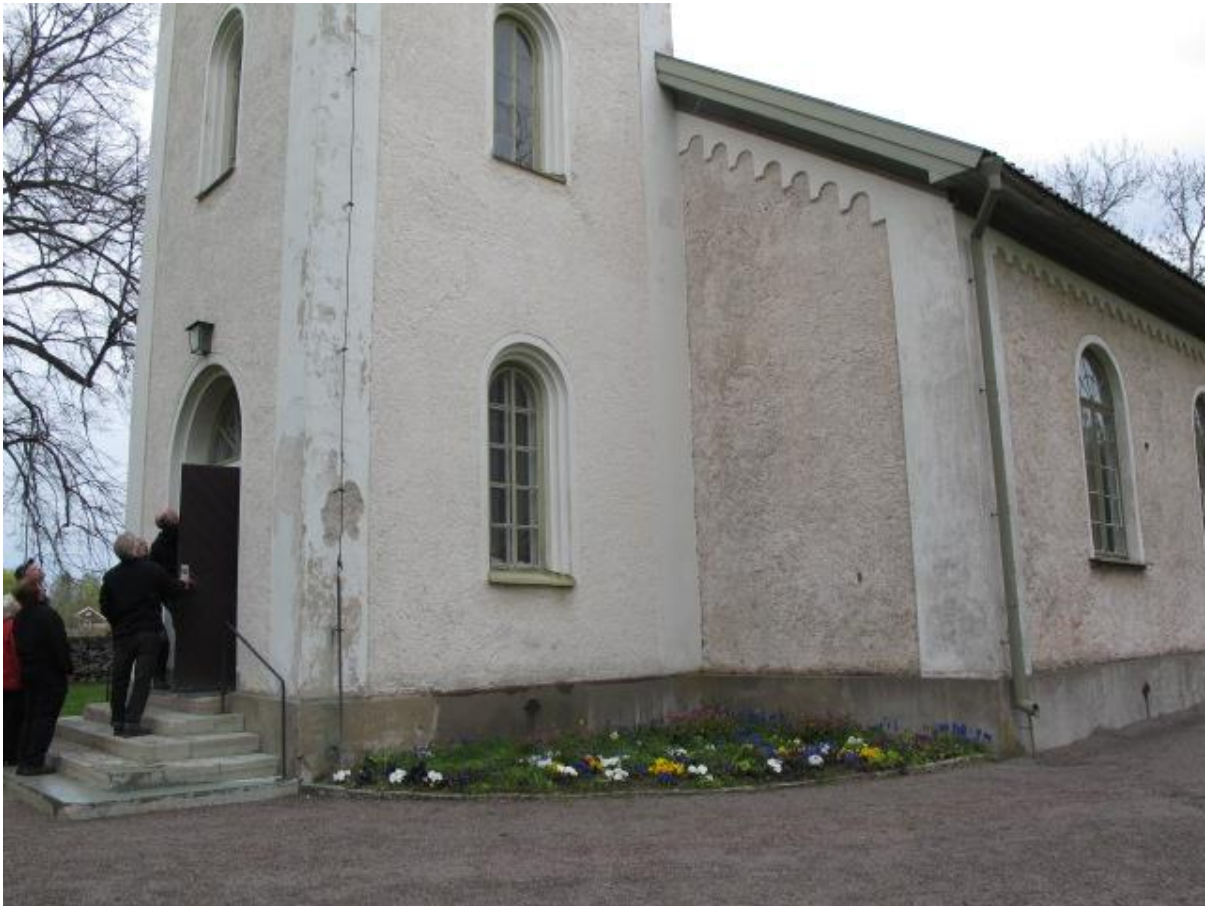
Bild 3: Tiveds kyrka före åtgärder, 12 maj 2015.

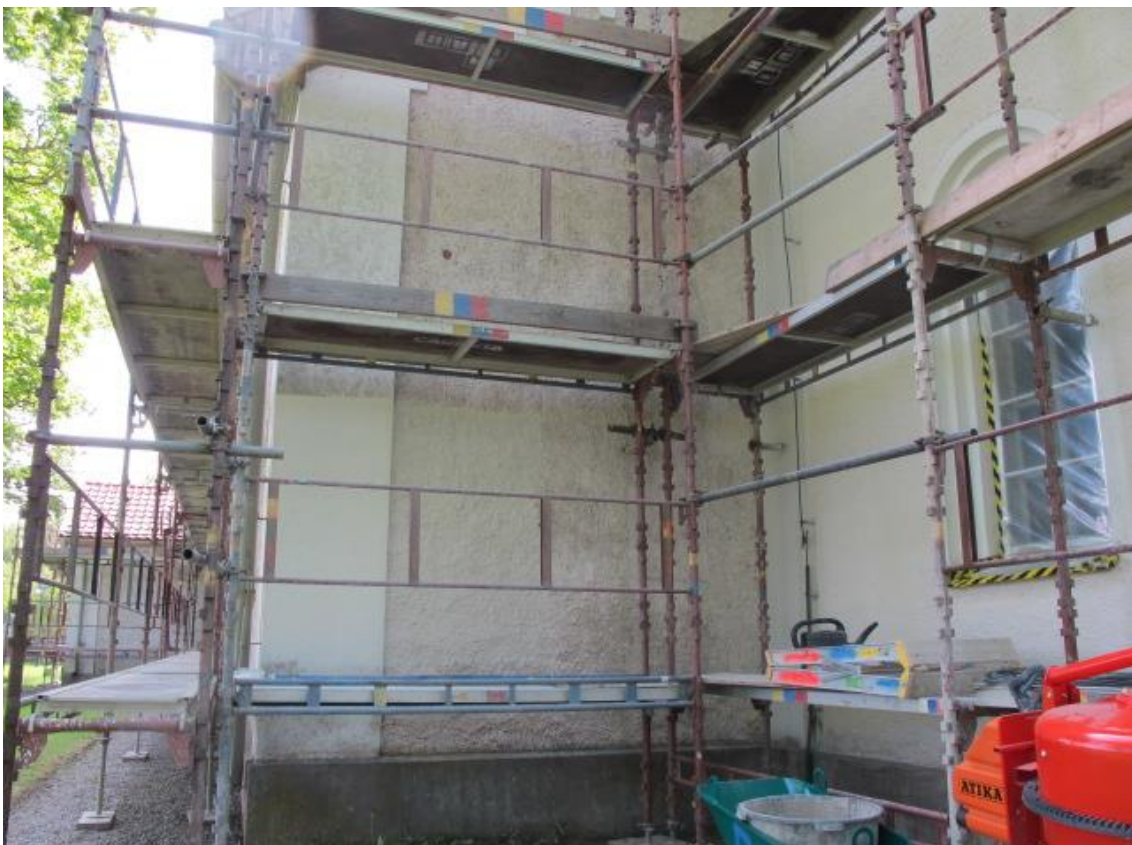
Provstrykningar för fasad och slätputsade ytor genomfördes i maj och juni 2015. Befintlig kulör på långhuset var svårbedömd på nära håll eftersom utstickande ballast saknade färg, vilket gav ett mörkt intryck. På håll stämde kulören bättre.

Bild 4: Färgprov på fasad som godkändes 5 juni 2015.

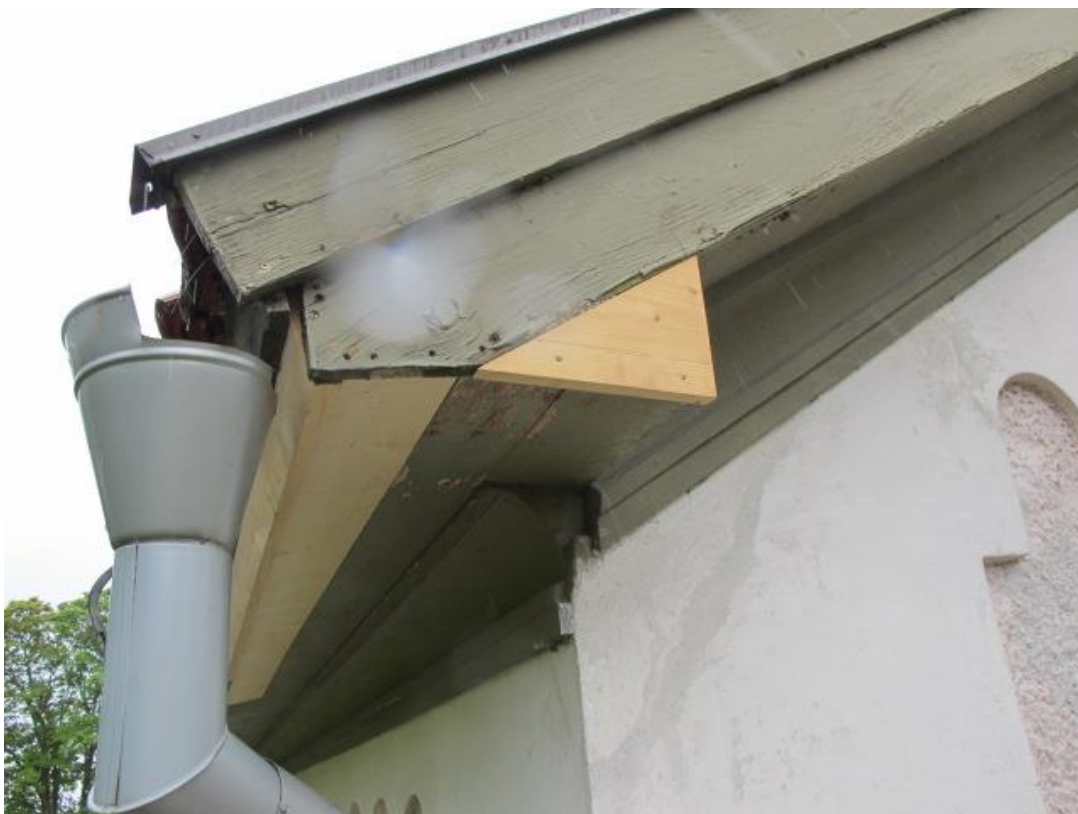
Södra takfoten var rötskadad österut och lagades. På plats noterades dock att brädorna var fastsatta med stjärnskruv och inte spikade enligt traditionell metod. Taklisten rengjordes, skrapades och målades med Engwall o. Claessons linoljefärg, i kulör enligt Raäs färglikare 2A-30.

Bild 5: Kyrkan under åtgärd. Takfotens rötskador lagades, 24 juni 2015.

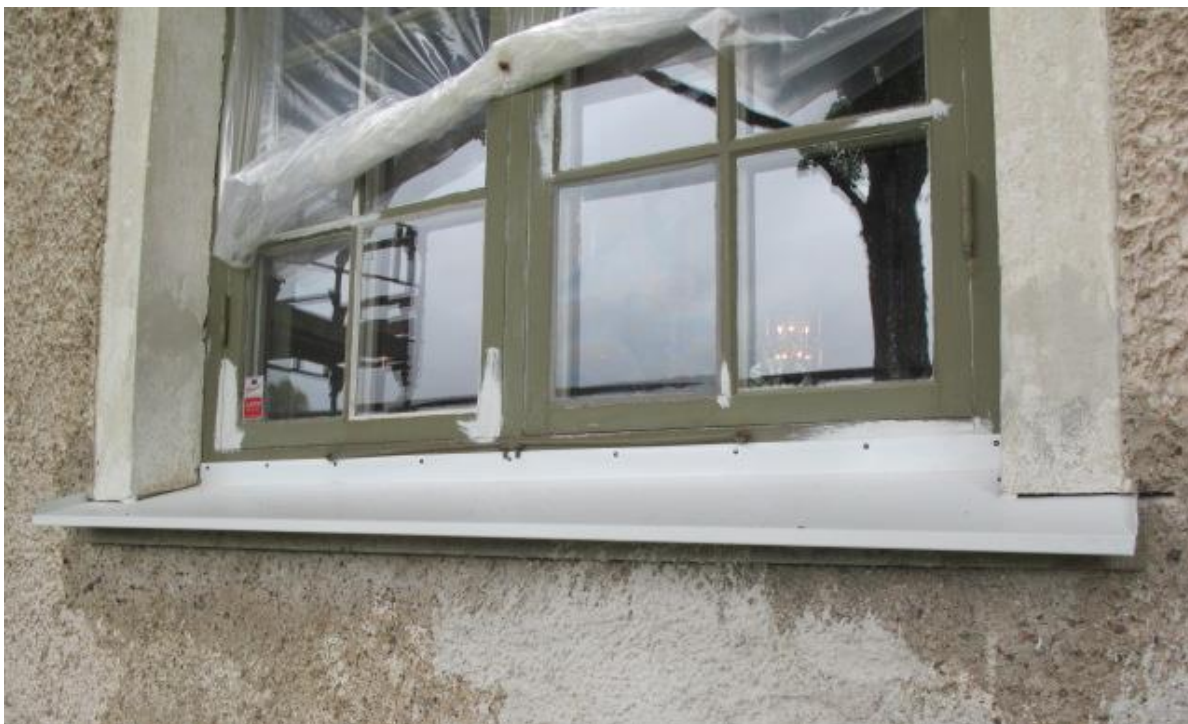
Bild 6: Fönster under åtgärd. Nytt fönsterbleck av plåt monterades på norra sidan, 24 juni 2015.

Ett fönsterbleck på norra sidan behövde bytas. Pinab gjorde ett nytt fönsterbleck lika befintligt.

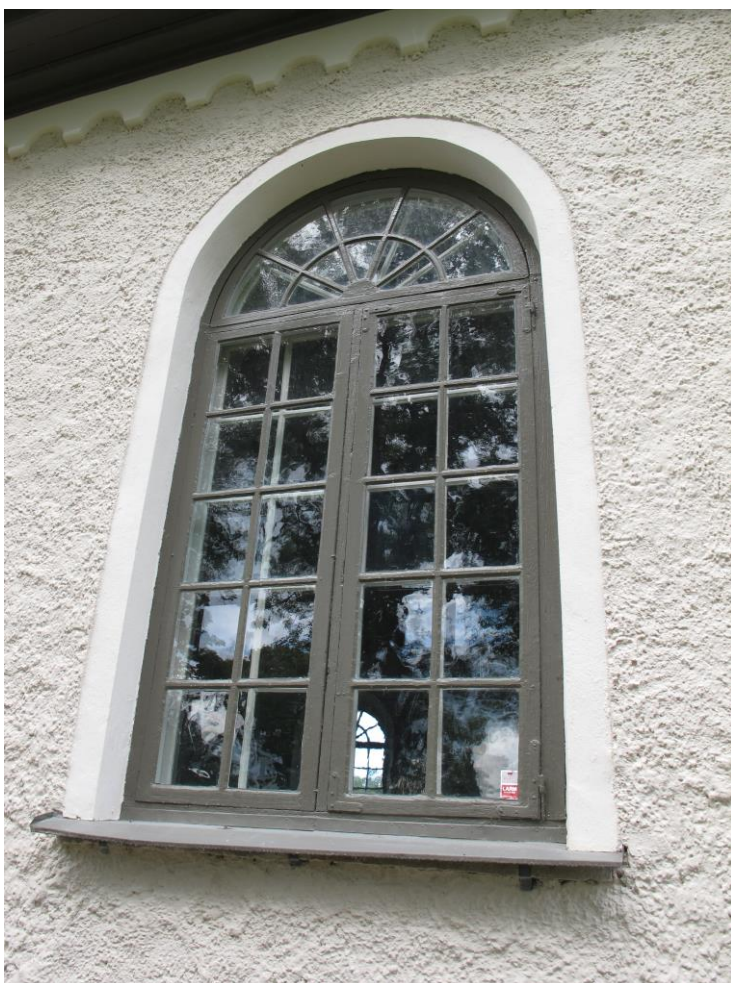
Ytterbågarna målades på plats av Ströms måleri eftersom det var stor risk för glas att gå sönder om fönstren demonterades. Fönstren rengjordes, sågs över och lagades. Vissa hörnjärn satt löst och något fönster var svällt. Ett trasigt glas i ytterbåge mot söder byttes mot blåst glas lika befintligt. Ett runt fönster i öster lagades, förankrades i karm och tätades med linoljekitt. Därefter bättringsmålades det. Ytterbågar och karmar skrapades och trärena ytor grundades. Det noterades att bågar på målarens initiativ till viss del har grundmålats i en vit kulör med överbliven linoljefärg från ett tidigare projekt. Detta påverkade inte slutresultatet. Mellanstrykning och slutstrykning gjordes med vald kulör.

Bild 7: Fönster efter målning, 4 augusti 2015.

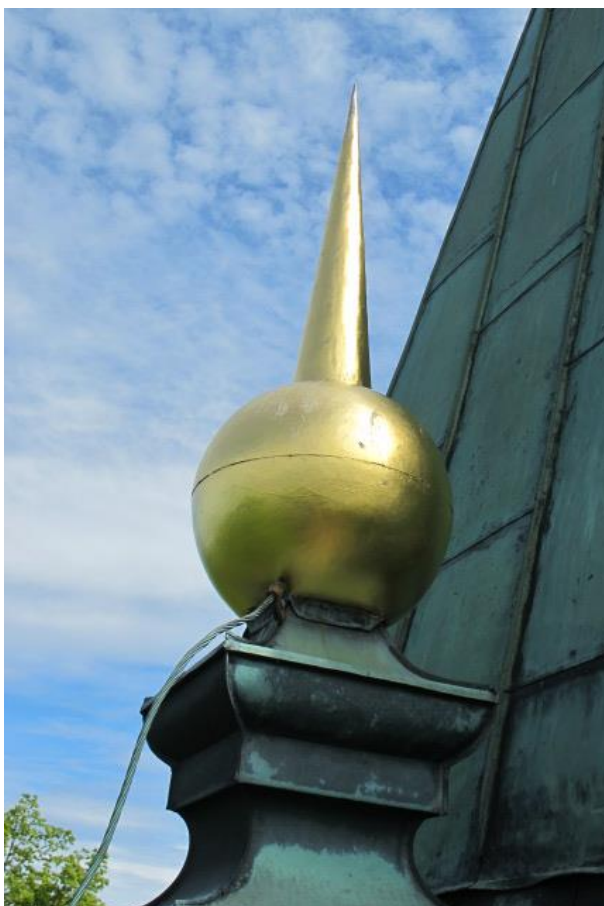
Bild 8: Tornets hörnklot var i gott skick och behövde endast rengöring, 5 juni 2015.

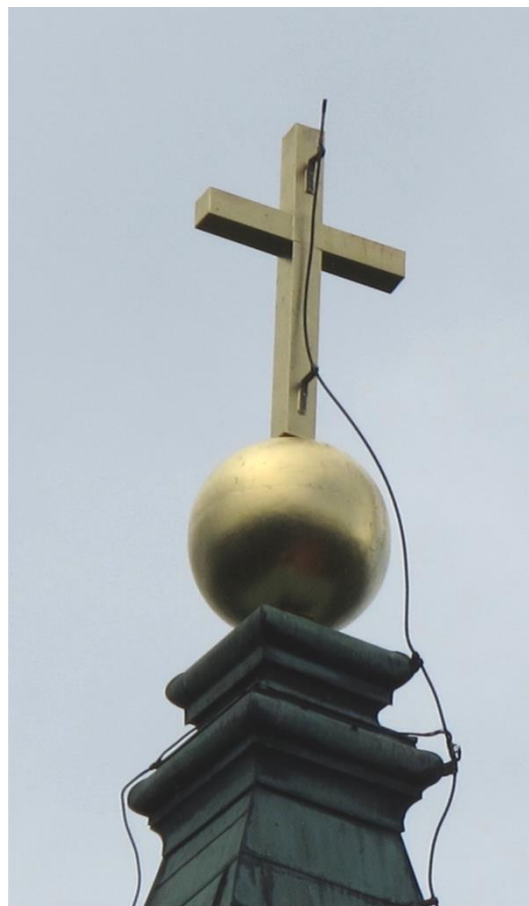
Bild 9: Tornets kors och klot togs ned och förgylldes. Bild tagen efter återmontering, 4 augusti 2016.

Kyrktornet har ett spetsigt torntak med kopparplåt som kröns av ett förgyllt klot med kors. Tornfasadernas gavelspetsar kröns av förgyllda spetsklot. Det är tillverkat av trä och klätt i koppar samt förgyllt. Korset demonterades med hjälp av lift och infästningen kontrollerades. Korset och klotet togs till Per Lindströms verkstad där det förgylldes. De förgyllda spetskloten på tornets nedre del var i gott skick och behövde endast rengöras. Korset återsattes med skylift.

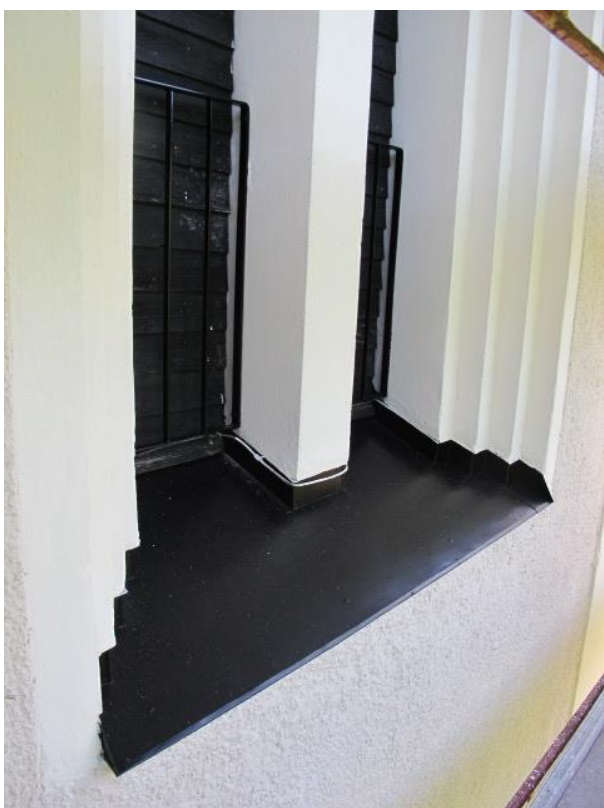
Bild 10: Tornluckor, smidesräcke och plåt efter tjärstrykning och målning. 13 augusti 2015.

På varje sida har tornet en rundbågig, dubbelvälvd ljudglugg med murad och putsad mittstolpe. I öppningarna finns svarta jalusiluckor samt räcken Tornluckorna ströks med dalbränd trätjära. Även överliggande smidesräcke på tornöppningar målades. Lucköppning och klockringning kontrollerades av Bergholtz klockgjuteri.

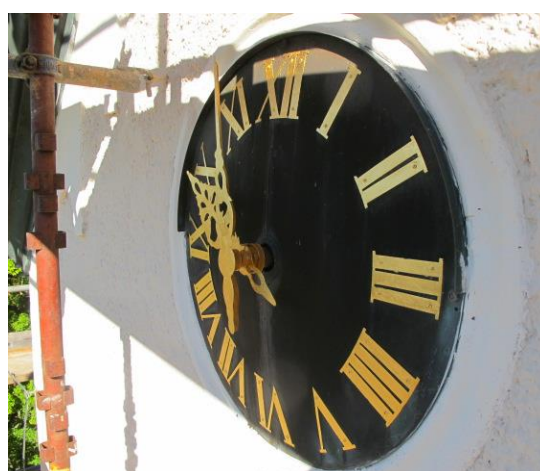
Bild 11: Urtavla efter rengöring och förgyllning, 13 augusti 2015.

På tornets gavelrösten i söder och öster sitter två urtavlor. Tornuret, som sattes in 1977, hade slitna visare och siffror. En visare hade gått av. Den avbrutna delen fanns dock bevarad hos vaktmästaren och kunde lagas av Pinab. Urets funktion sågs över och rengjordes försiktigt. Visare och siffror förgylldes av målare Per Edlund.

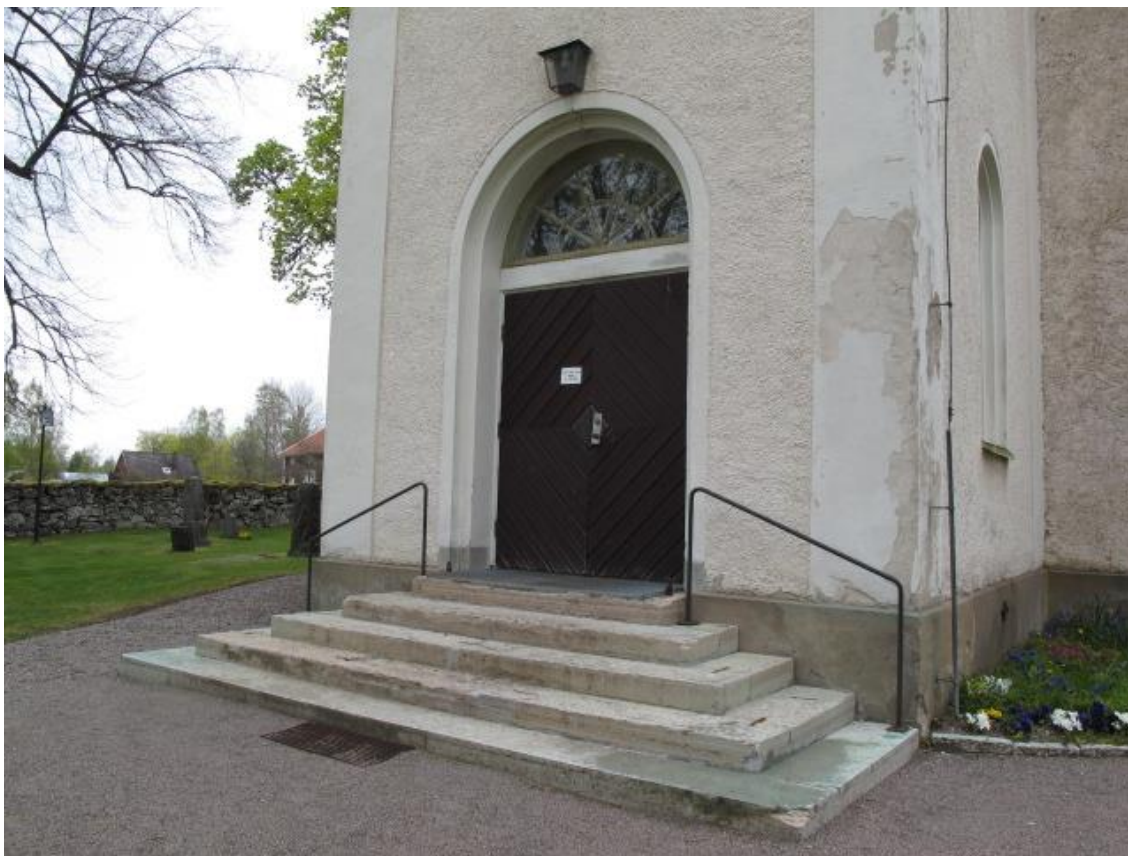
Bild 12: Västra entrén före åtgärd. Kalkstenstrappa med hakkramlor av smidesjärn, 12 maj 2015.

Vid kyrkans huvudentré i väster fanns en kalkstenstrappa med fem steg och handledare utmed fasaden på båda sidor. Stenarna hölls ihop med hakkramlor av smidesjärn. I ytan söder om tornet fanns en stor rabattyta. Kalkstenstrappan var först tänkt att återanvändas, men stenarna visade sig dock ha för stora skador. Den äldre kalkstenstrappan framför västra entrén togs därför bort. En ny trappa uppfördes. Den var gjuten och klädd med kalksten. Hakkramlorna till gamla trappan användes inte då de kunde leda ned fukt i stenen. Mot söder byggdes en svängd ramp. Trappa och ramp uppfördes enligt reviderad ritning daterad 28 augusti 2015. Blomrabatten schaktades ur och ett tätskikt mot grunden lades. En ny högre rabatt anlades i ytan mellan rampen och tornet. Trappans och rampens fundament gjöts och rampen försågs med värmeslingor. Rampen murades i lecablock med putsad sockel likt kyrkans sockel. I övrigt kläddes ytorna med 30 mm hyvlad respektive slipad kalksten. Smidesracket gjordes av Pinab efter ritning och målades i grön kulör.

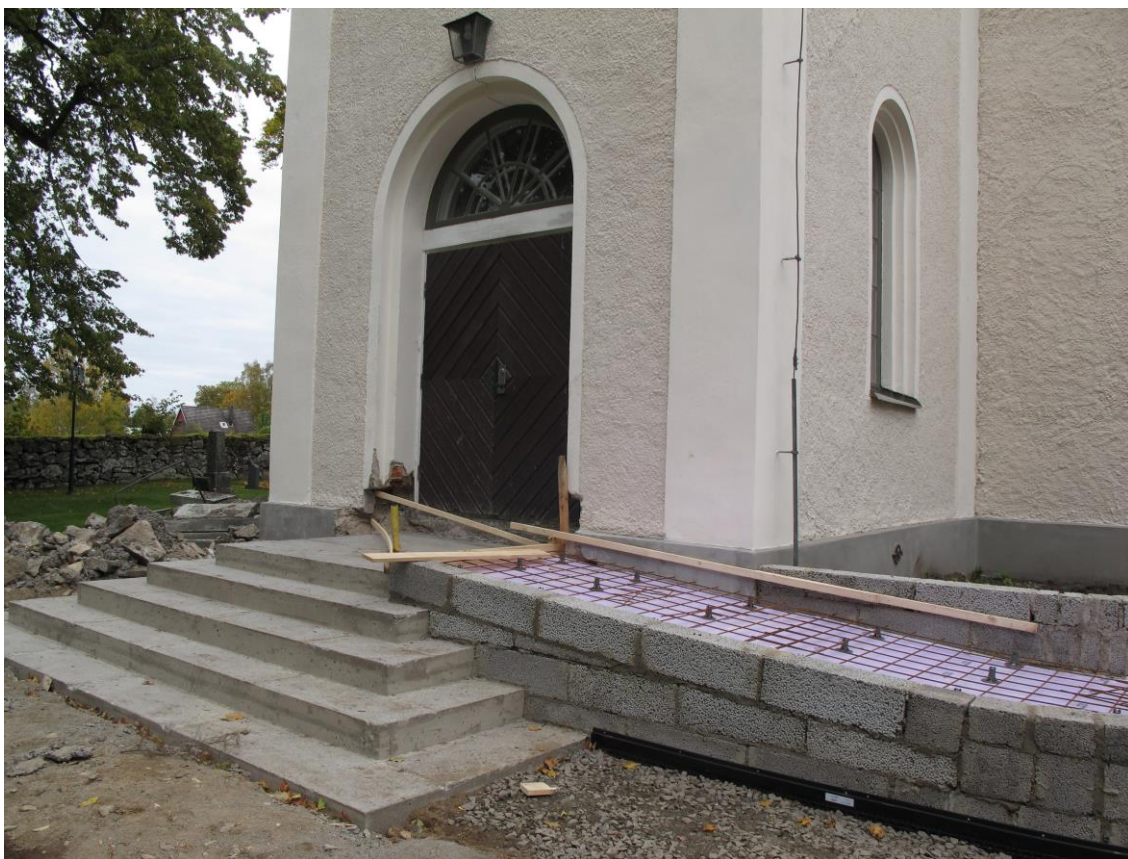
Bild 13: Kyrkan under åtgärd. En ny trappa av kalksten har lagts utanför västra porten. Rampen är under uppförande, 8 oktober 2015.

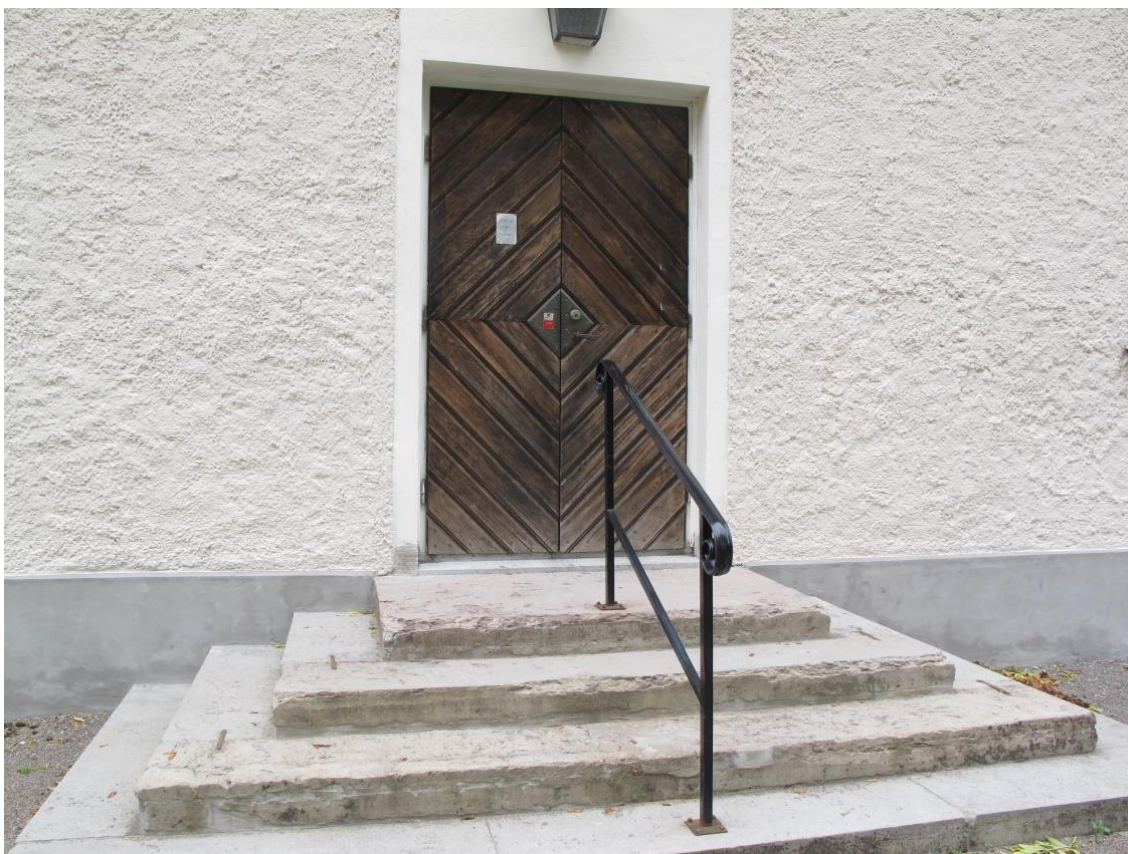
Vid kyrkans södra entré finns en kalkstenstrappa med fyra steg och en handledare av smide placerad mitt i trappan. Stenarna hålls ihop av hakkramlor av smidesjärn. Kalkstenstrappan utanför kyrkans södra port diskuterades då stenarna uppvisade stora skador. Närkessten föreslog att trappnosar skulle lagas med stenlagningsbruk som en första åtgärd, men att man på sikt bör överväga byte av några steg då de är så pass skadade. Den södra trappan lagades till viss del med bruk i framkant.

Bild 14: Södra porten före åtgärd, 8 oktober 2015.

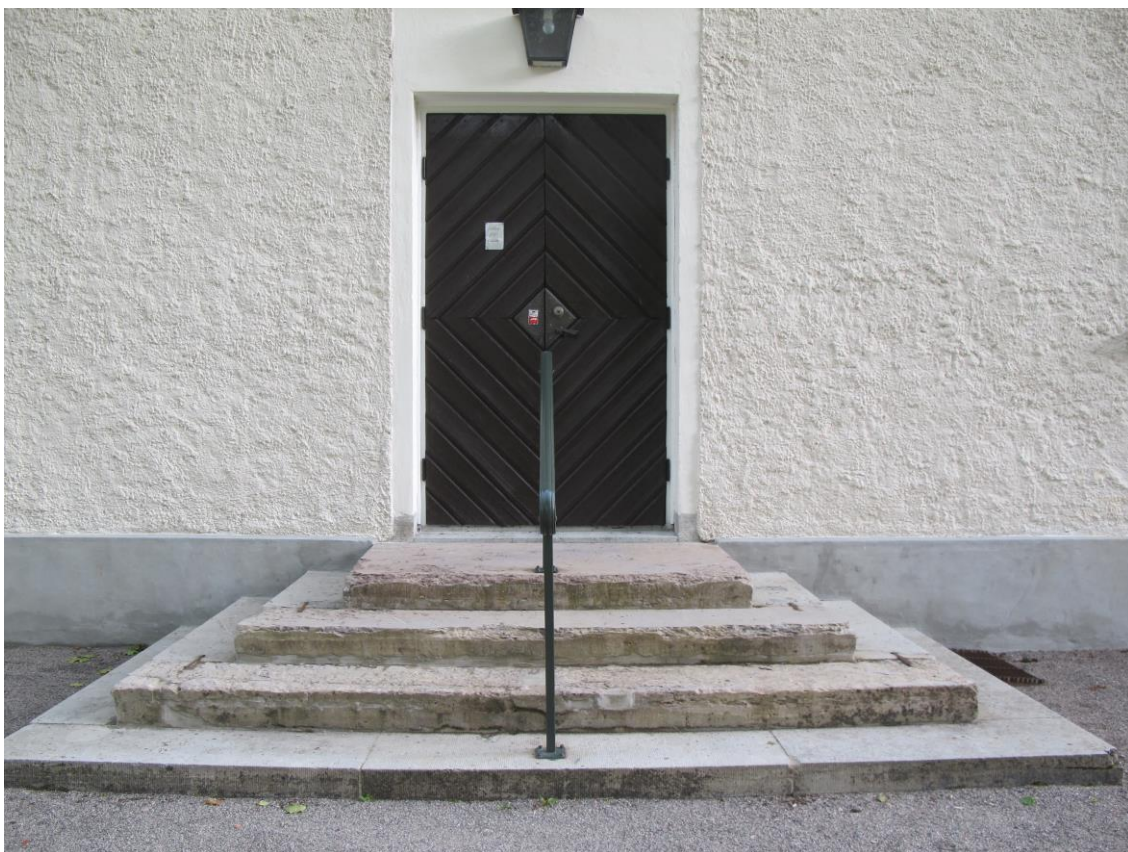
Bild 15: Södra porten har målats och kalkstenstrappan har lagats på vissa ställen, 4 augusti 2016.

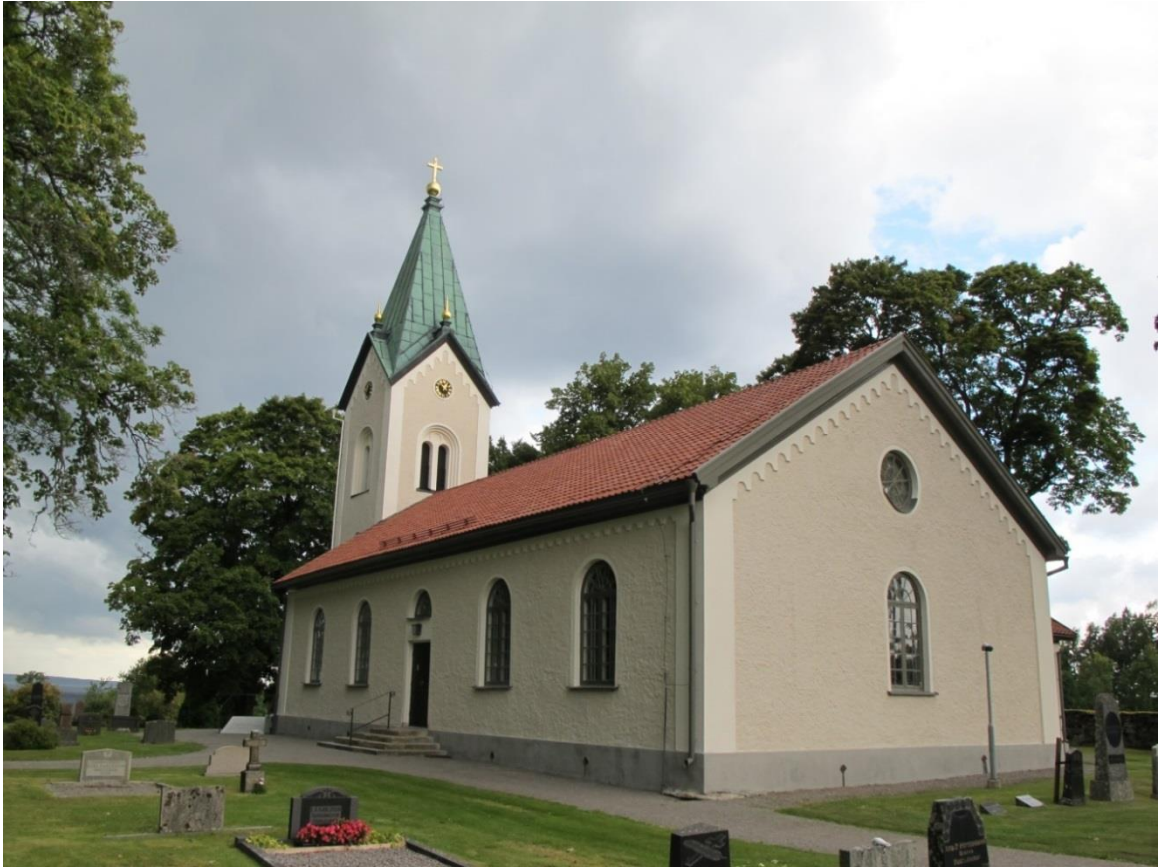
Bild 16: Kyrkan efter putsarbeten, 4 augusti 2016.

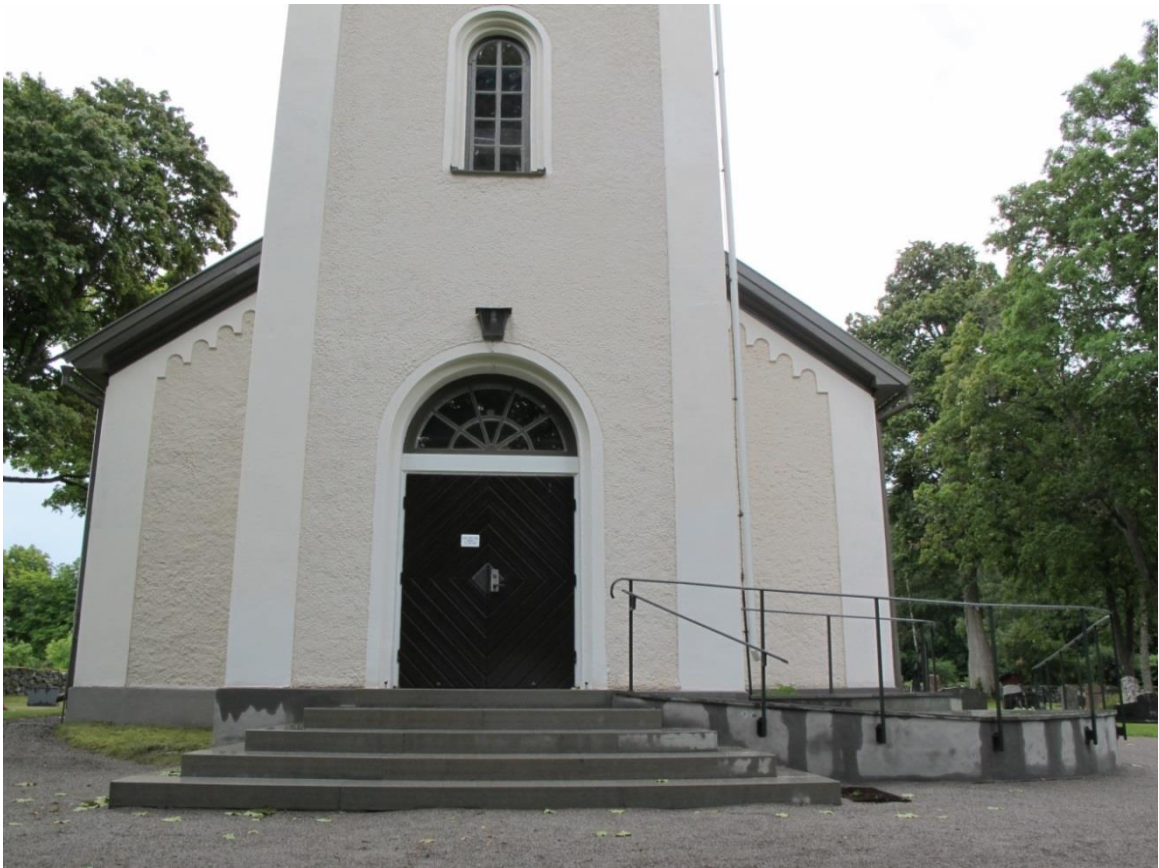
Bild 17: Kyrkan efter putsarbeten, 4 augusti 2016.

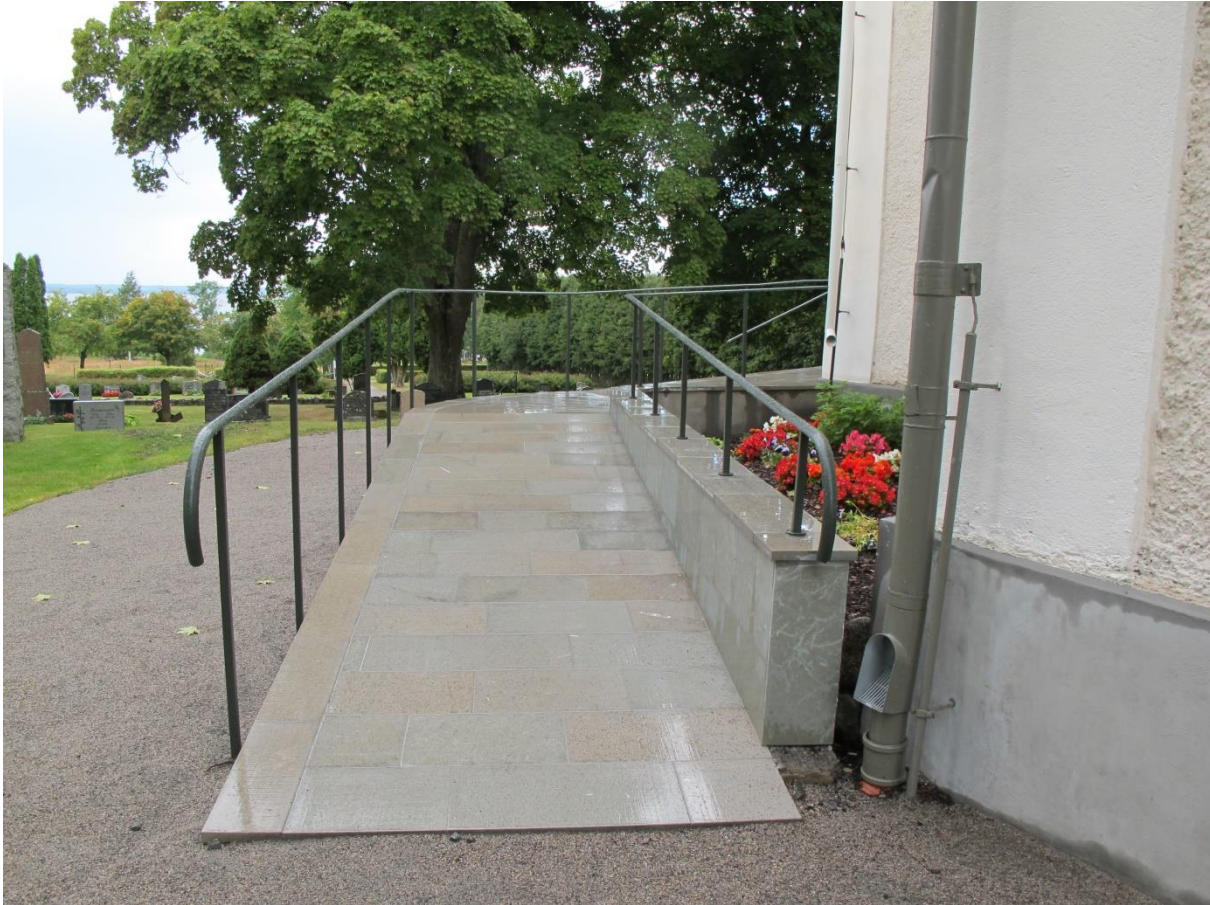
Bild 18: Rampen vid trappan i väster, 4 augusti 2016.

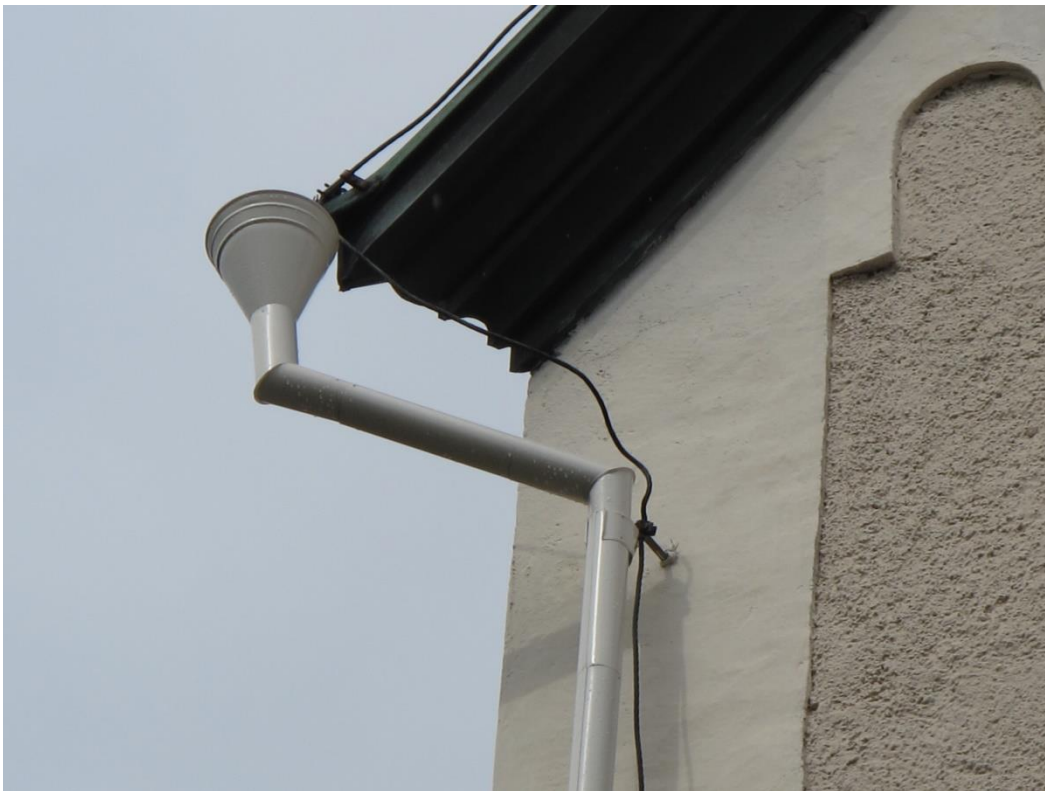
Bild 19: Nytt stuprör med skarpa krökar på tornet, 4 augusti 2016.

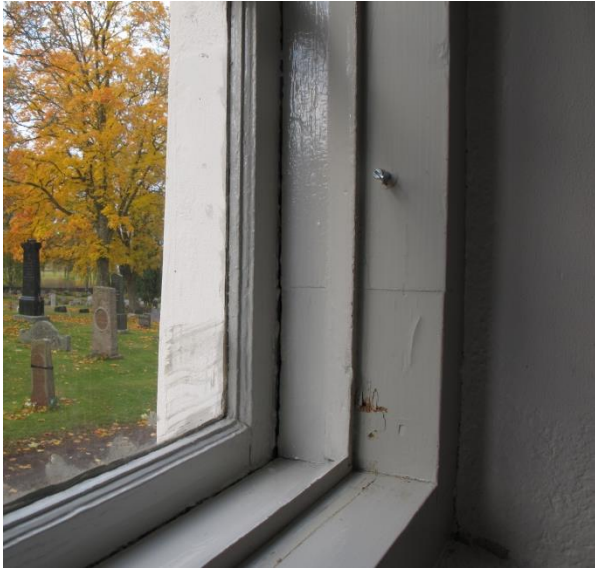
Bild 20: Karm före målning. Innerbåge är bortmonterad, 22 oktober 2015.

Innerbågarna demonterades, rengjordes och målades i kulör: 2002-Y.

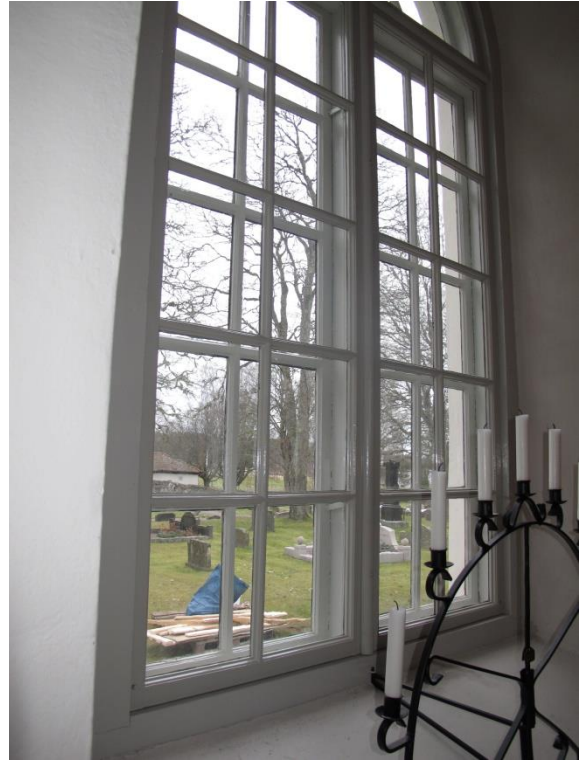
Bild 21: Innerbågar på plats efter målning, 2 december 2015.

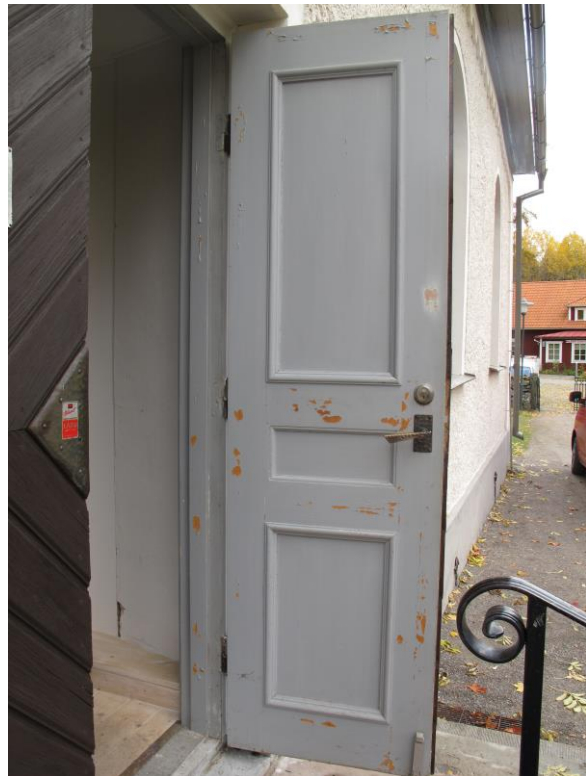
Bild 22: Södra portens insida före åtgärd, 22 oktober 2015.

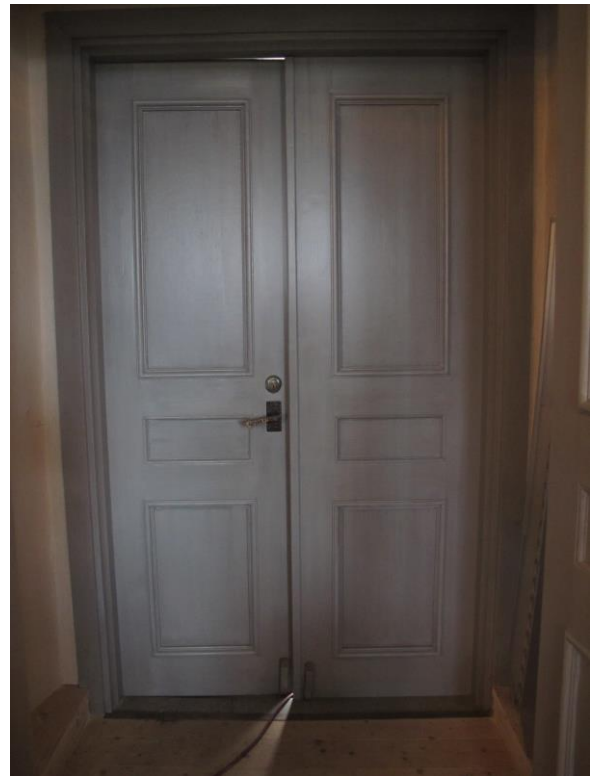
Bild 23: Södra portens insida efter målning med strålasering, 18 november 2015.

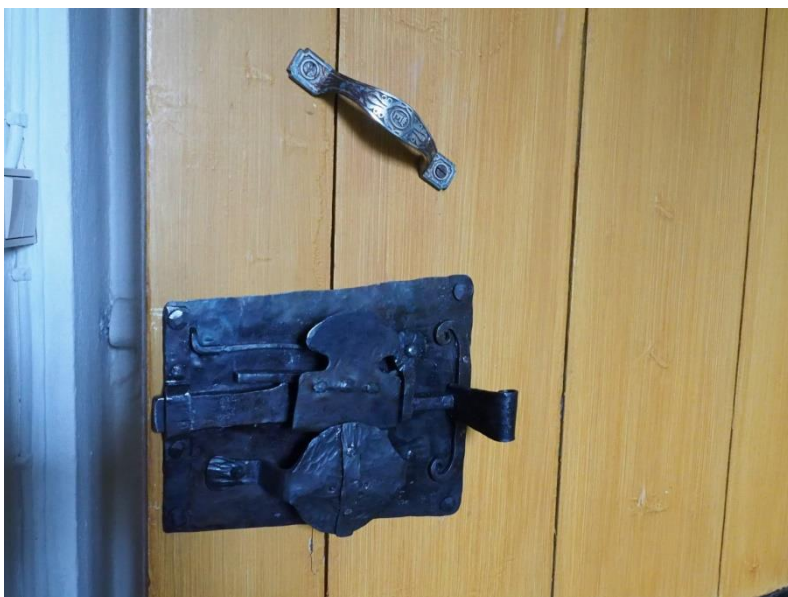
Bild 24: Sakristians dörr försågs med ett fallregellås av smide, 19 maj 2016. Foto: Börje Lindström, Arkitektur och Byggnadsvård AB.

Sakristians dörr var i behov av ett lås och olika alternativ på nya smidda lås undersöktes. Efter målning av sakristians dörr monterades ett nytt lås efter samråd med antikvarie.

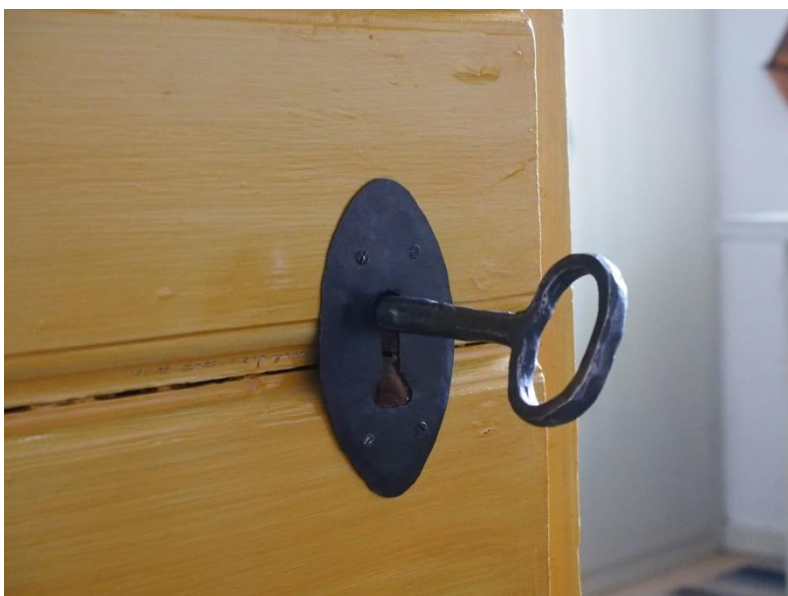
Bild 25: Smidd nyckel till sakristians dörr, 19 maj 2016. Foto: Börje Lindström, Arkitektur och Byggnadsvård AB.

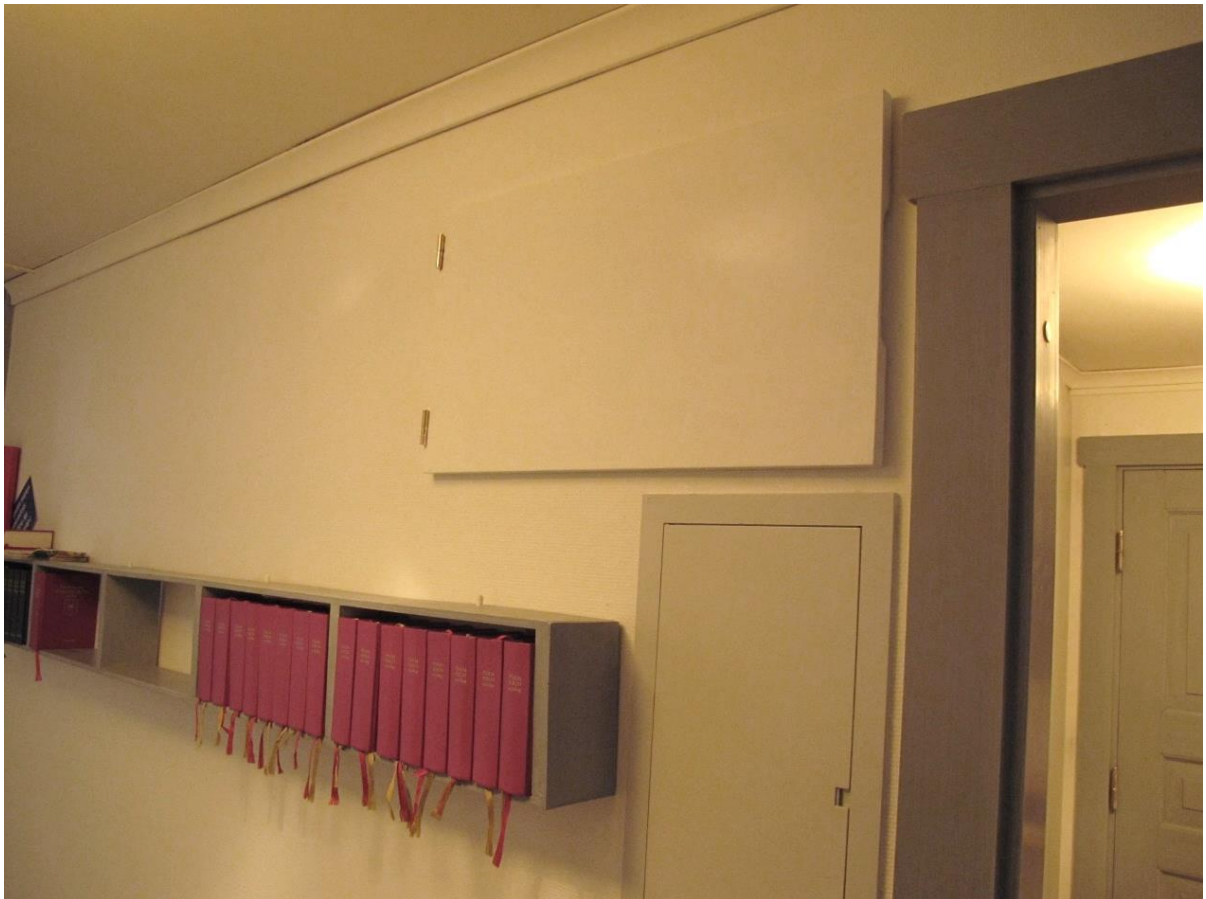
Bild 26: Larmcentral för brandlarm installerades i passage under läktare, 2 december 2015.

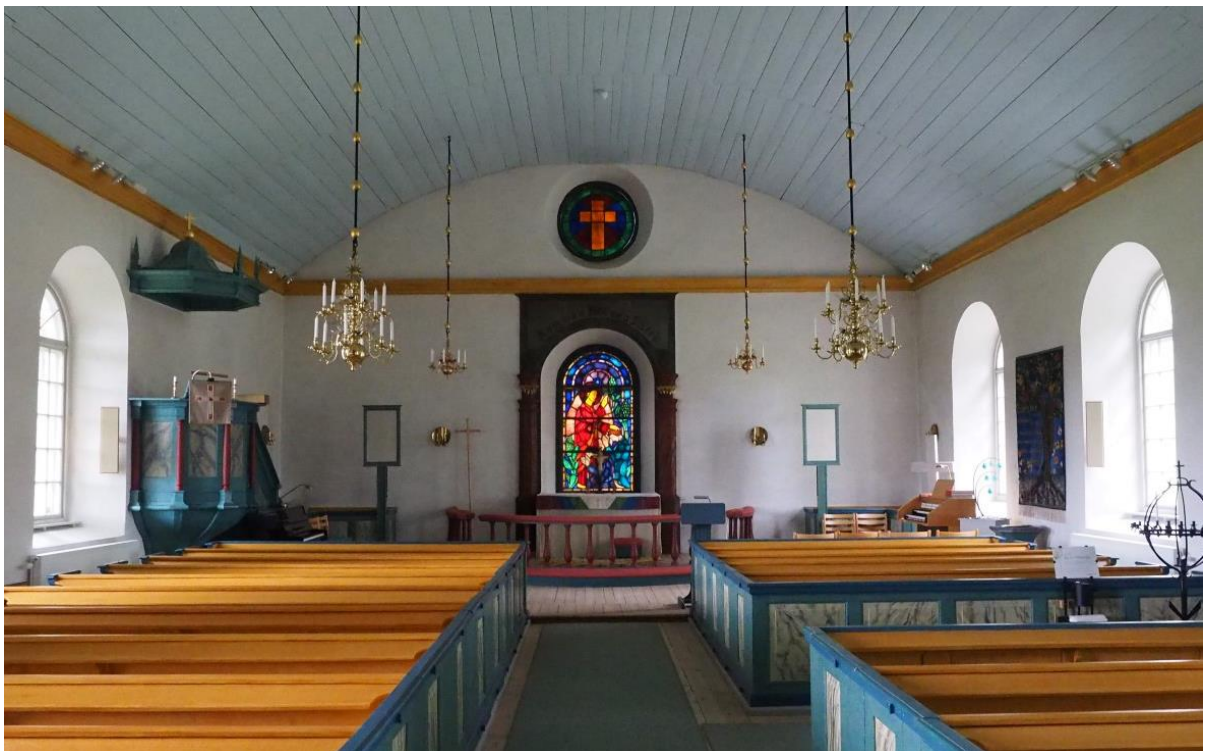
Bild 27: Efter åtgärder, branddetektor i kyrkorummets tak, 19 maj 2016.
Foto: Börje Lindström, Arkitektur och Byggnadsvård AB.

Brandlarm installerades i kyrkan med rökdetektorer placerade i kyrkorum, sakristia, under läktare, vapenhus, tornvind och långhusvind. Placering av larmcentral och rökdetektorer gicks igenom på plats. En larmcentral placerades på väggen under läktare, i passage mot norr och målades in. Ledningar drogs i möjligaste mån dolt och där de är synliga målades de in i underlaget. När arbetet var klart noterades att kyrkorummets vita detektorer inte var inmålade. Kyrkorummets tak har en ljus blå kulör och dosan är därför inte så framträdande. Avvikelsen var inte så stor att det motiverade ytterligare åtgärder. När detektorerna ska bytas ut i framtiden bör de målas in i bakomliggande kulör.
