Smedjan i Närkesberg

Takarbeten 2019

Berg 1:22, Närkesberg, Lerbäckes socken, Askersunds
kommun, Närke

Charlott Torgén
Rapport 2019:11

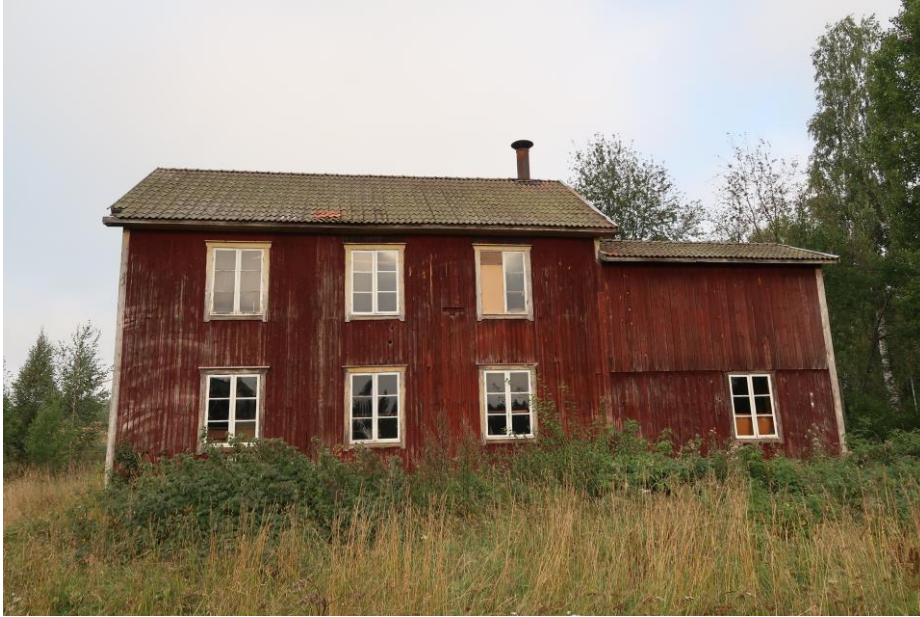
Baksidan av byggnaden. Takfallets nedre vänstra hörn var rötskadat. Här saknades vattenavledningssystem vilket kan ha bidragit till vissa fuktskador längre ner på panelen. Växtlighet som växte nära fasaden kan också ha bidragit till detta. Fastighetsägaren har rensat bort denna växtlighet.

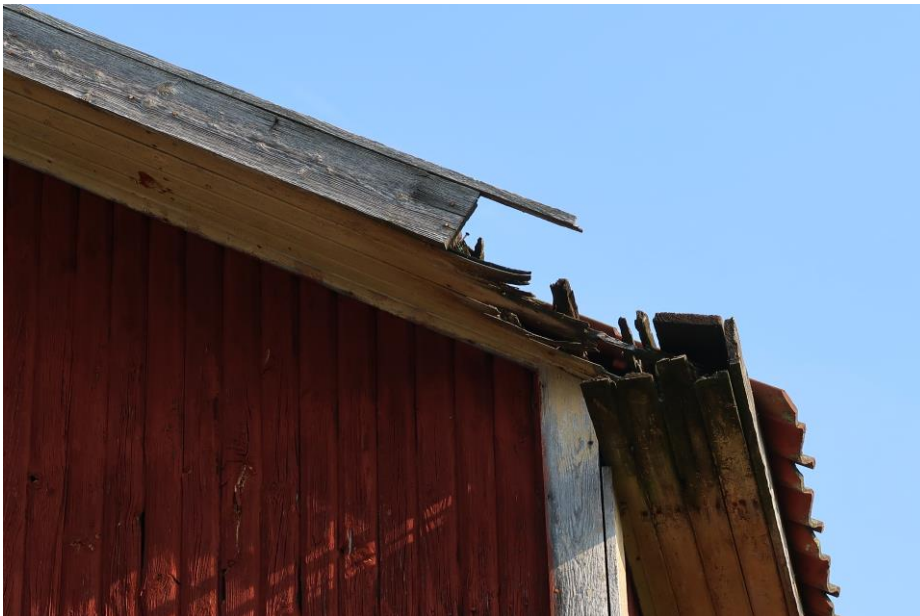
Takbjälkar samt den panelklädda takfoten hade rötskador. Vindskivorna var i dåligt skick.

På bakre takfallet vid det rötskadade området, lagades en av takbjälkarna i med nytt virke av god kvalitet. Ny spont lades på denna del av takfallet. Ny papp lades på hela takfallet liksom ny bär- och ströläkt. Befintliga pannor

Den inklädda takfoten hade också rötskador och under dessa arbeten togs de rötskadade delarna bort och lagades i med nytt virke samt panel, fasspontad, lika den befintliga.

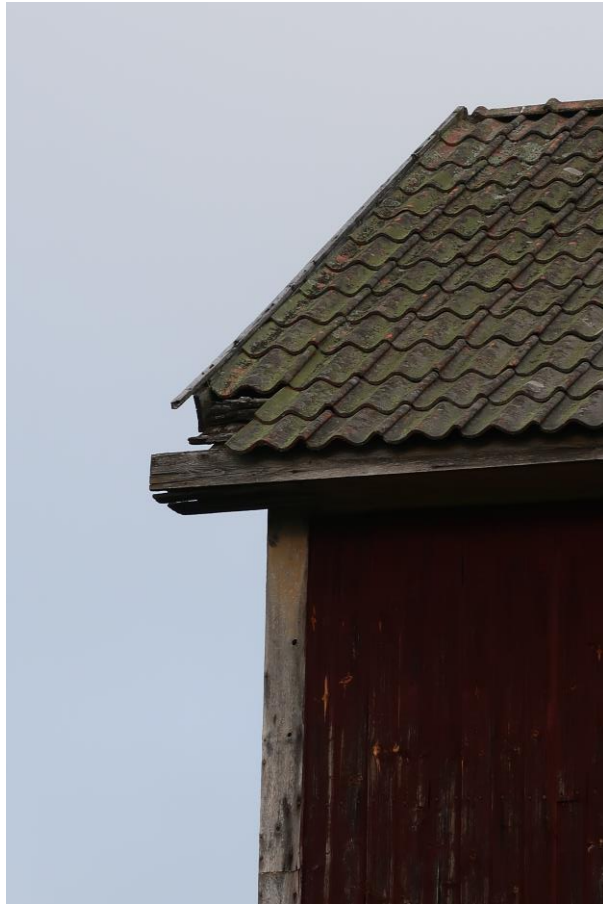
Plåtbeslaget på nedre delen av skorstenen var i dåligt skick liksom vindskiveplåtarna. Vindskiveplåtarna var tillverkade av ihopfalsade plåtbitar.

Nederbeslaget kring skorstenen ersattes med ett nytt lika befintligt utförande men i aluzink plåt.

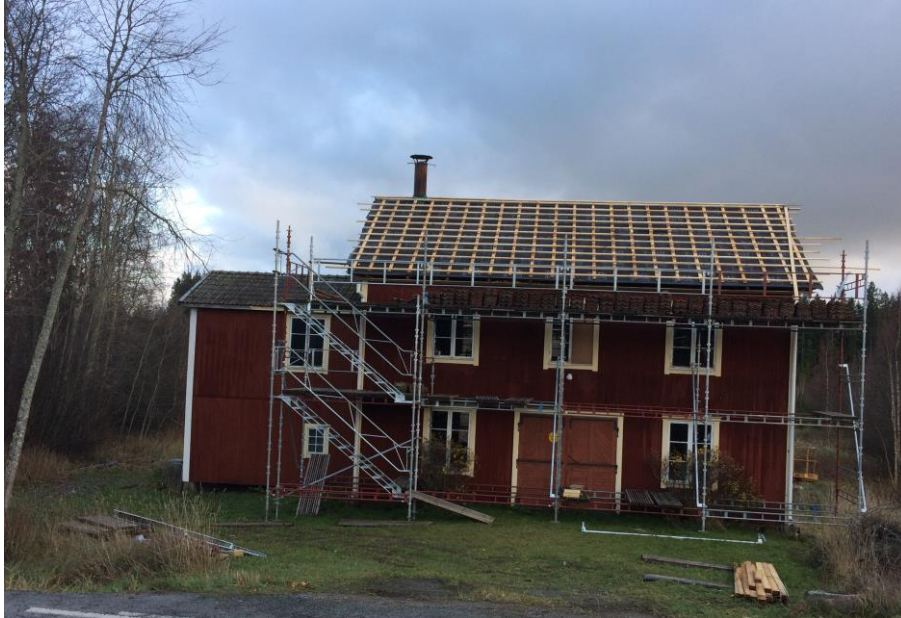
Under arbetets gång. Taket har fått ny papp, ny strö- och bärläkt.

Under dessa arbeten lades teglet om. Samtliga pannor plockades ner och borstades rent innan de lades tillbaka.

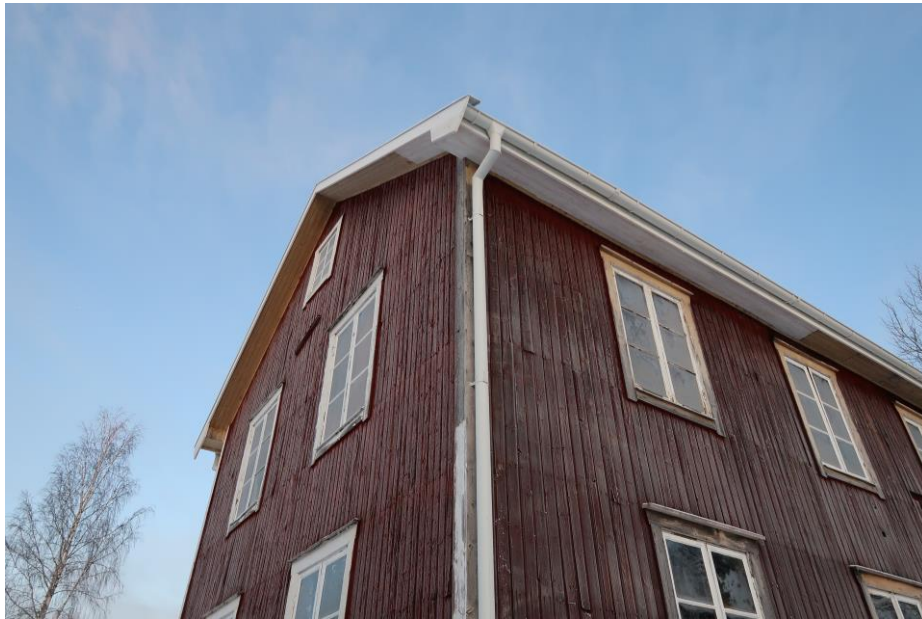
De nya delarna i takfoten, panelen, är målade med vit linoljefärg. Resten av takfoten kommer att målas vit. På bilden syns också nya vindskivor och vindskiveplåtar samt de nya hängrännorna och stuprören.

Vindskivorna ersattes med nya lika de befintliga. De målades med obruten vit linoljefärg (Engwall o Claesson), i stället för den senare tillkomna ljus gula kulören. De tidigare vindskiveplåtarna var uttjänta. De bestod av många små delar samt täckte inte riktigt över tegelpannorna. Fastighetsägaren önskade hela plåtar för att minska eventuellt underhåll. Efter diskussioner med länsstyrelsen och hantverkare beslutades att tillverka plåtar i aluzink anpassade efter takets konstruktion, dvs de gjordes så breda som behövdes för att täcka ytan mellan vindskiva och tegel/en bit över teglet. Se bifogad skiss.

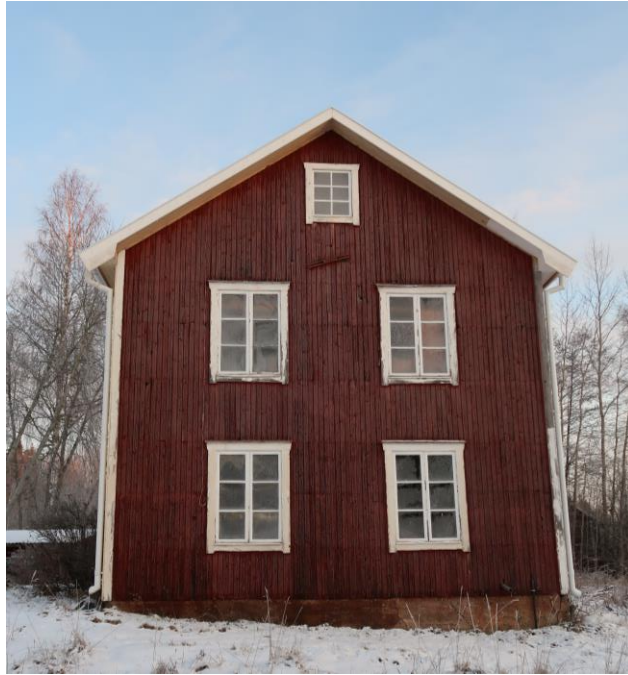
Vid dessa arbeten monterades häng- och stuprör. Ur antikvarisk synvinkel hade en hängränna med utkast varit att förorda. Det bedömdes dock att det fanns ett behov av att leda bort vattnet med stuprör, vilket monterades. De beställdes med skarpa vinklar. En miss i beställningen var att endast den övre delen fick en skarp vinkel medan det nedre - utkastet, fick en rundad.

Fastighetsägaren avser att byta den delen i framtiden. Ur antikvarisk vinkel hade omålade häng- och stuprör på hela bygganden, varit att förorda men de nya på framsidan var vita. Fastighetsägaren önskade vita för att det skulle vara lika vilket godkändes av antikvarisk medverkande.
