# **Dokumentation av stormskadade kulturhistoriska lämningar 2014**

**inom  
22 socknar  
5 kommuner och  
2 landskap i  
Västernorrlands län**

**David Loeffler  
Avdelningen för kulturmiljö och samlingar  
Murberget Länsmuseet Västernorrland  
Rapportnummer 2015:6**

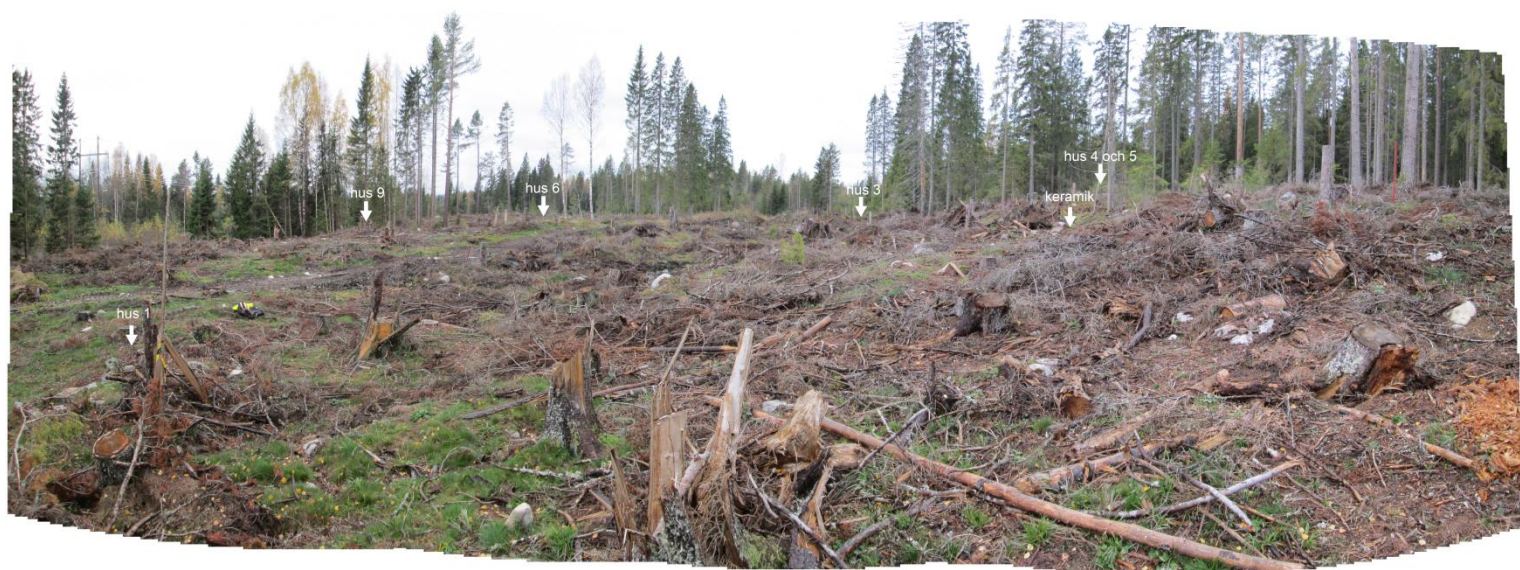
*Sellånger 232. Fäbodvall med belägg från 1753. Alla lämningar inom området är skadade av stormen Ivar samt av de efterföljande skogsbruksåtgärder.*  
*Foto: David Loeffler 2014-10-28.*
