# Restaureringen av Kongevegen over Filefjell

AV JAN ADRIANSEN

*Med utgangspunkt i noen av utfordringene og resultatene som dukket opp under restaureringen av den Bergenske kongeveg i forbindelse med den 10 mil lange vandrerruta over Filefjell, stiller artikkelforfatteren spørsmålet: Er det mulig å restaurere en historisk veg ut fra vegens historiske premiss i dag?*

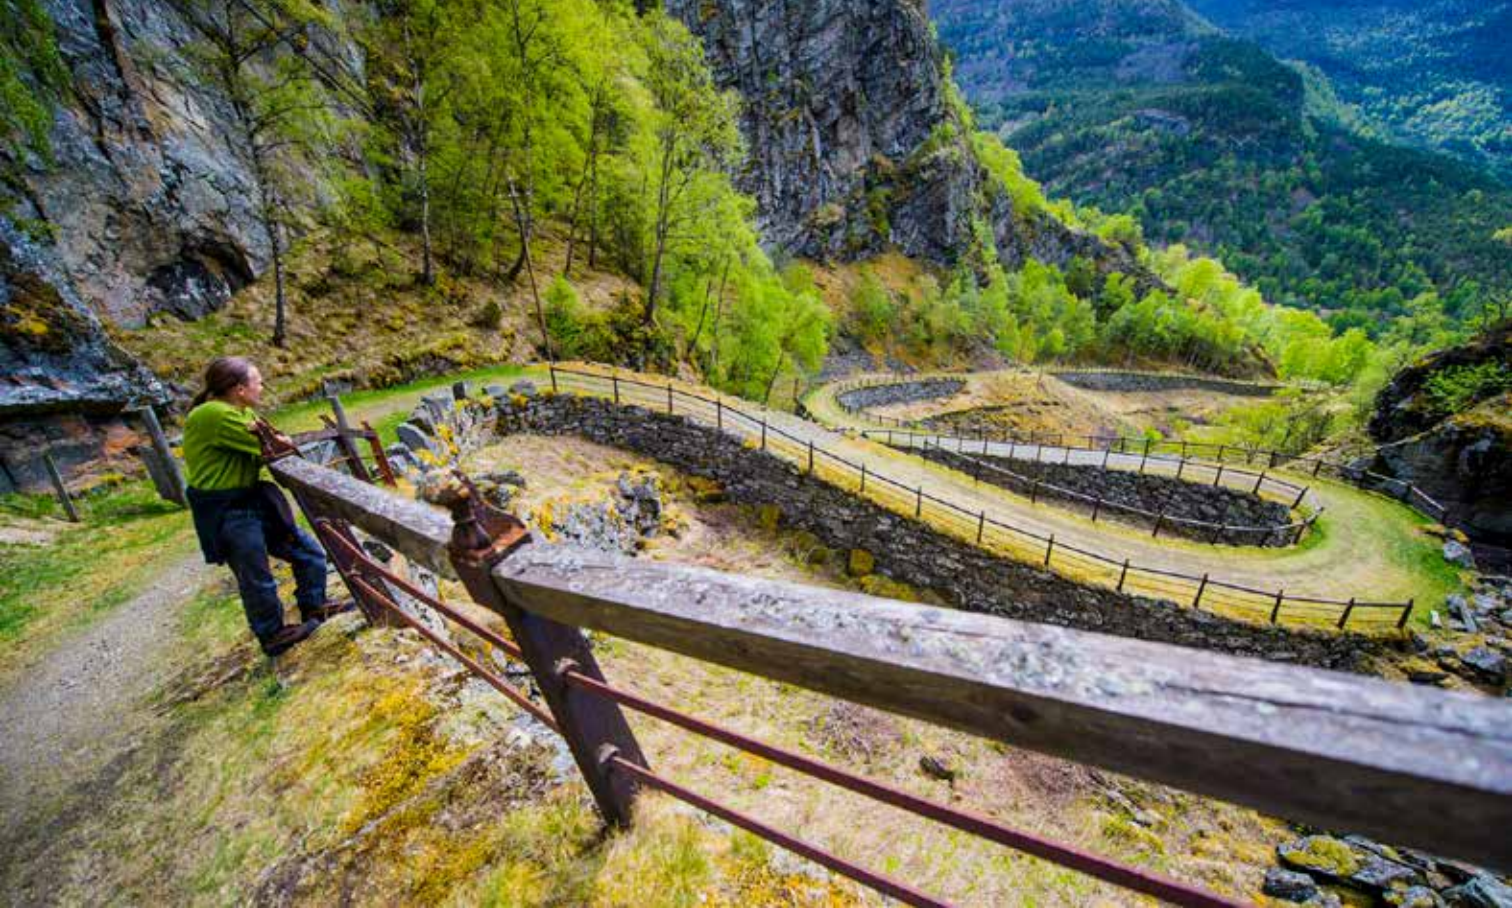
Kongevegen gjennom Vindhellaskaret ble bygget i 1808, men lagt om med større svinger og slakere stigning etter bare litt over 30 år. Men også denne vegen fikk en kort levetid og ble i 1872 erstattet av en ny kjøreveg som gikk rundt fjellet istedenfor over. Forfatteren i bildet. (Foto: Sverre Hjørnevik)

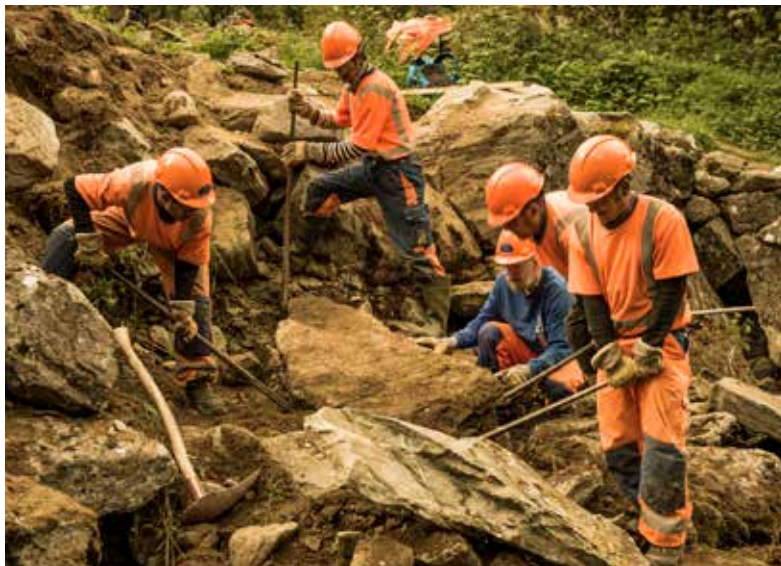
Hver stein plasseres med stor nøyaktighet. (Foto: Sverre Hjørnevik)

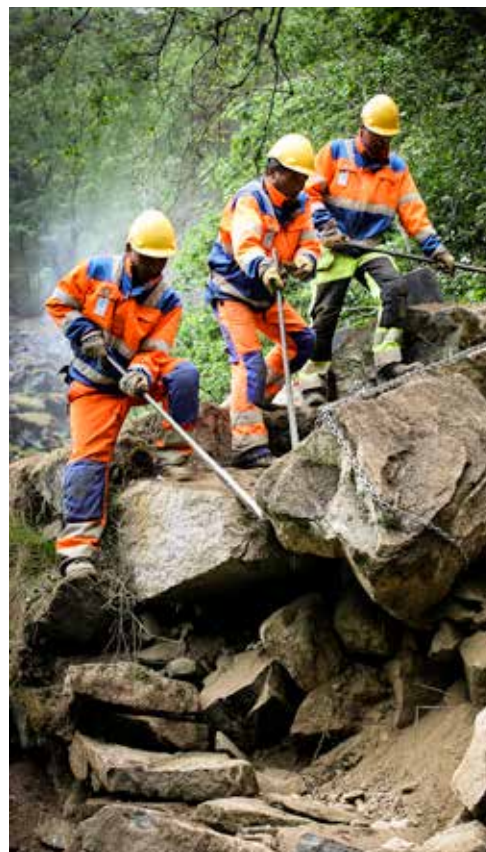
Spett, taljer, håndmakt, teknikk og godt samarbeid er viktige ingredienser i tørrmuringen. (Foto: Jan Adriansen)

Løsningen ble å gjennomføre den veghistoriske tørrmuringen med ren håndmakt og gamle teknikker. Siden kompetansen på slikt arbeid, i denne skalaen, er mangelvare i Norge pr i dag, leide prosjektet inn firmaet Stibyggjaren

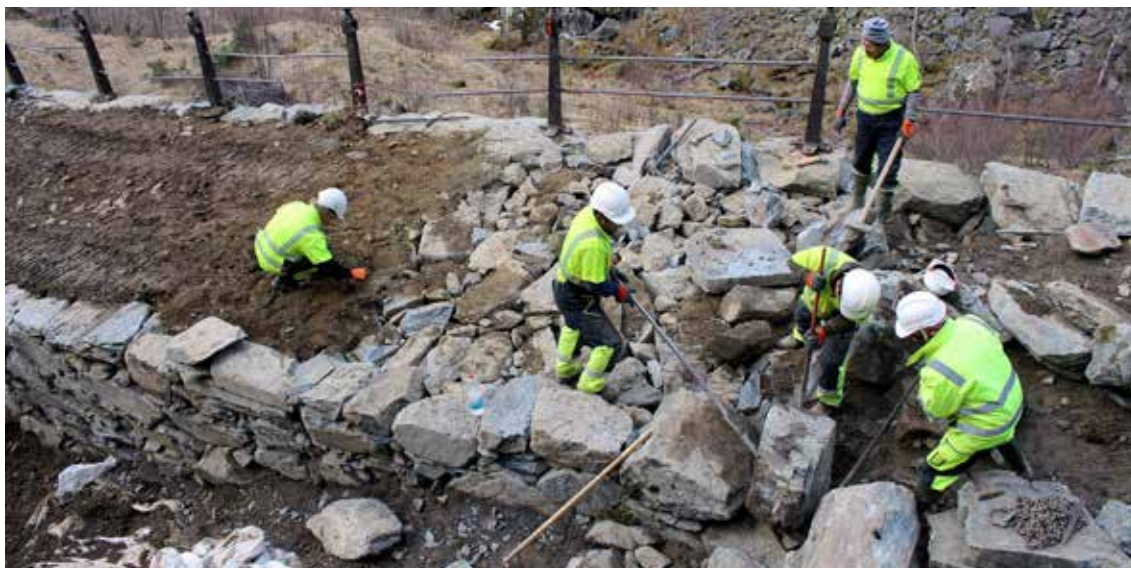
Løsmassen i vegkroppen erstattes med stein. Under topplaget binder store stein vegmuren innover. Dekket på toppen er jordblandet for at det skal binde seg. Fra Vindhella i Lærdal. (Foto: Jan Adriansen)

geprinsipp: Ytermurene manglet bindinger innover i vegkroppen! Istedenfor var de ofte bygget uten stein som stabiliserte og sikret vegen, lik en kasse med fyll på innsiden. Denne svakheten har ført til mange av skadene på vegen. Om vi restaurerte tilbake denne svakheten ville vi få en historisk korrekt vegmur, og samtidig skape en svak og usikker veg. Vi valgte å sette opp vegen med bindinger innover, slik den burde ha vært. Dette gav oss noe å bryne oss på. Løsmassen som hadde vært inni vegen måtte erstattes med større stein. Og den måtte finnes i nærområdet – ny stein kunne ikke kjøres inn.

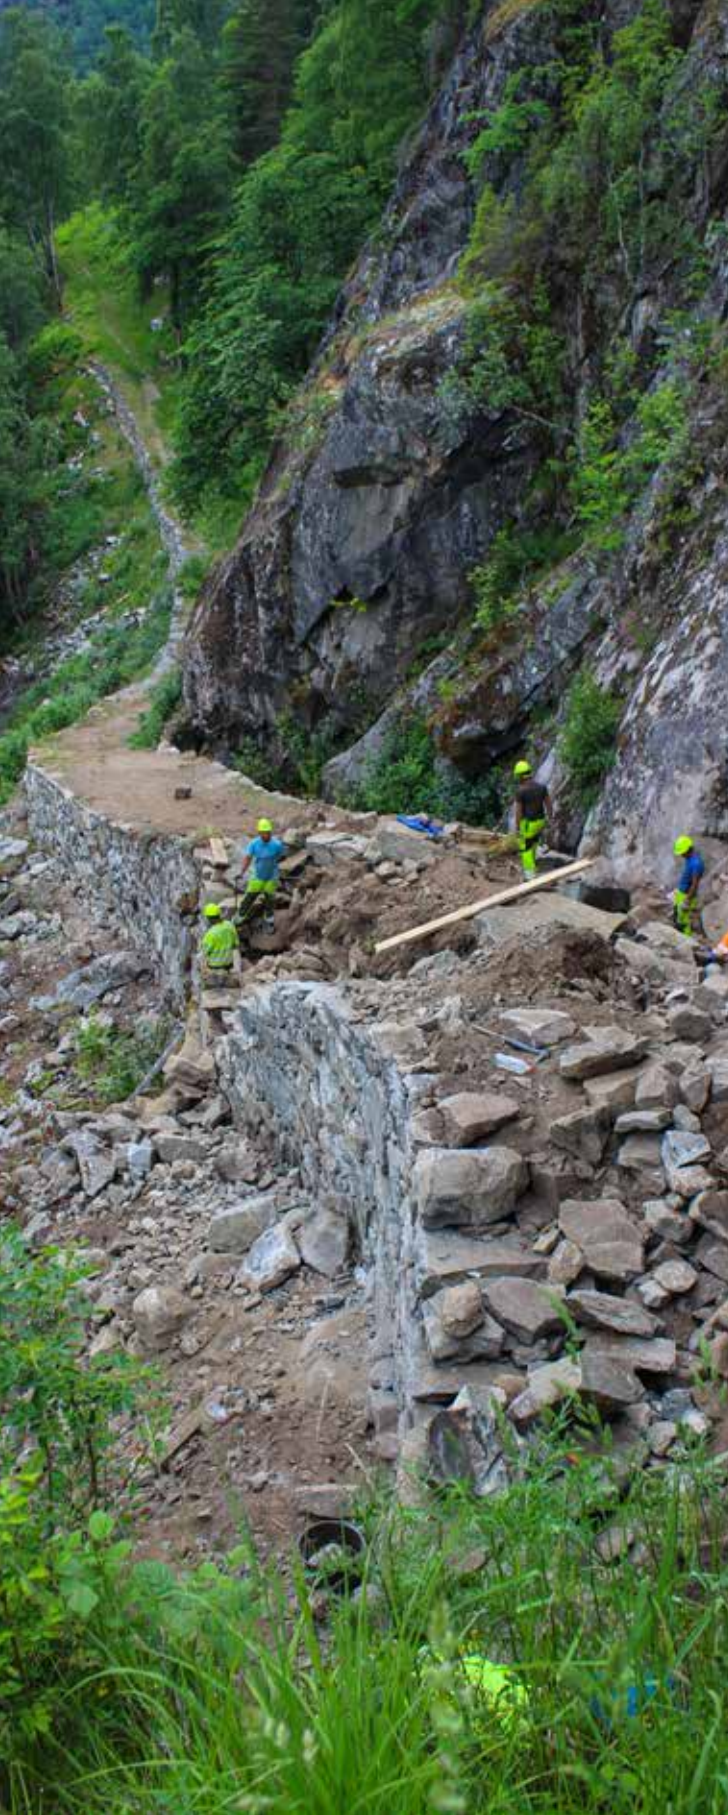
Sherpaene i full gang med å bygge opp igjen Laukebergbakken for hånd.  
(Foto: Jan Adriansen)

bakken og forskjøvet vegmuren. Dette gjorde vegen så ustabil at store deler hadde rast ut, og det som sto igjen var så ødelagt at det måtte bygges på nytt.

På forhånd var det få som trodde det var mulig å få tilbake Laukebergbakken uten bruk av gravemaskin og tilkjørt stein. Men med enormt pågangsmot satte sherpaene i gang arbeidet hvor de stein for stein, bokstavelig talt, bygde opp hele Laukebergbakken for hånd. En utrolig prestasjon når man tenker på store mengder av steinen som opprinnelig lå her var forsvunnet ned i det bratte sideterrenget.

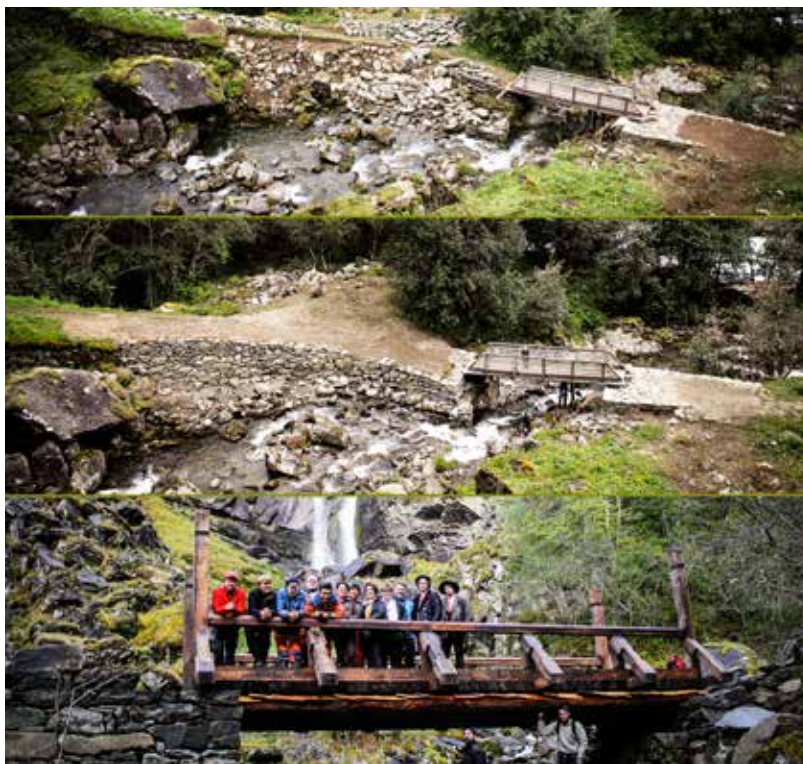
Store Sokni bru under bygging. Øverst er det vestre brukaret bygget opp igjen, mens det østre må vente til vegbanen er ferdig restaurert. I midten er vegen og brukarene nesten klare til å ta imot Store Sokni bru, som nederst er montert etter en detaljert beskrivelse fra generalvegmester Hammer sin vegnormal i 1794. (Fotos: Jan Adriansen.)

Senere gikk vi enda grundigere inn i beskrivelsene og fikk, i samarbeid med brueksperter, omformet dem til moderne brutegninger som vi deretter rekonstruerte de to Soknebruene i Galdane ut fra. De er laget så nært opptil de opprinnelige bruene fra 1795 som mulig, både byggeteknisk og materialmessig. Som eksempler på dette kan nevnes at spikrene i bruene er nøyaktige kopier av spikre vi har funnet langs kongevegen. Boltene i

langåsene har kiler istedenfor skruer med gjenger, og er spesialtilpasset på stedet. Og bruene har fått håndmalte monogram og innskripsjoner på de særegne endestolpene.

Det lokale firmaet Alle Gode Ting er Tre fra Vang sto for arbeidet med brukonstruksjonen på de to Soknebruene, mens Stibyggjaren totalrestaurerte brukarene. Spikre og bolter er smidd av smeder og elever på tradisjonshåndverkssenteret Hjerleid på Dovre. Brutegningene er nå offisielt godkjent av Vegdirektoratet og kan brukes på andre historiske veger fra denne perioden. Kongevegbruene er vekket til live igjen!
