Siggebohyttans bergsmansgård

Åtgärder 2021

Charlott Torgén
Rapport 2021:10

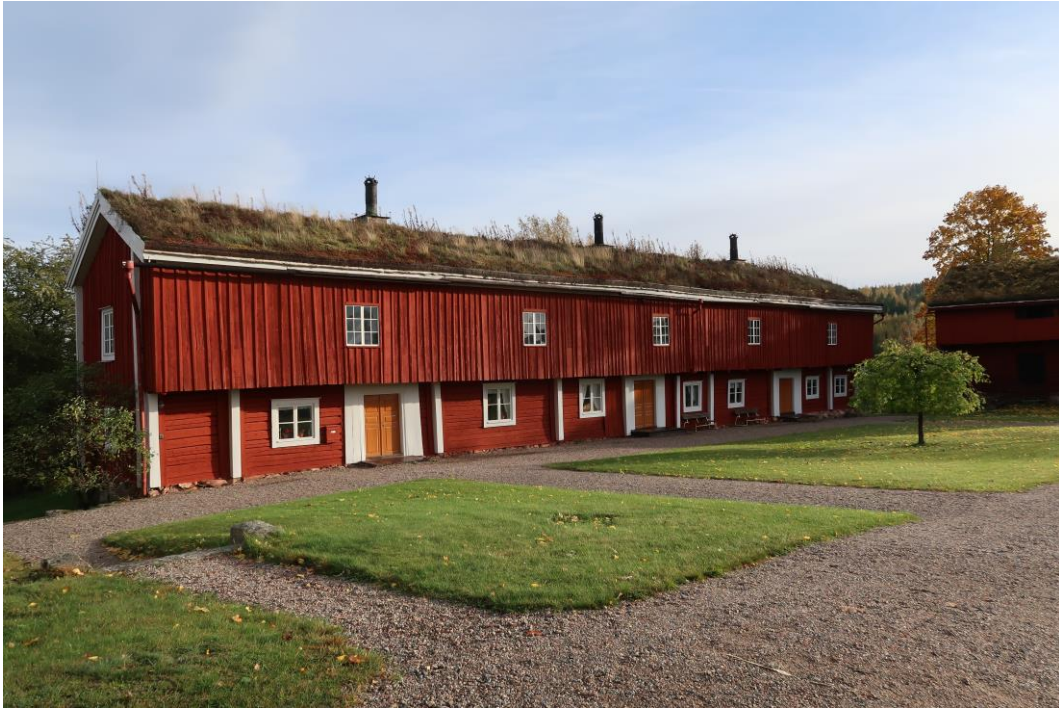
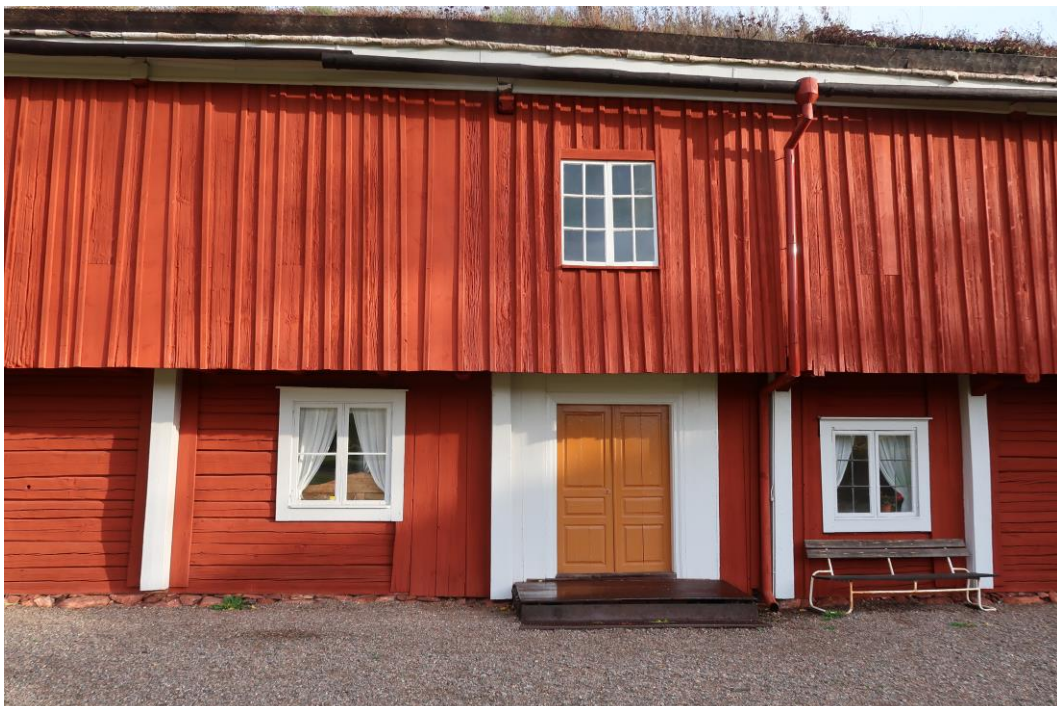
Mangården

- Rödfärgning av loftgången och gavlarna med äkta Falurödfärg, Falu ljus.

- Bättringsmålning av de vita partierna på framsidan (södra sidan) av byggnaden. Tvättning, skrapning vid behov, bättringsmålning med linoljefärg. (Lasol NCS1500-N)
- Bättringsmålning av fönster på södra sidan, på nedre våningen. Tvättning, skrapning vid behov, kittning vid behov, bättringsmålning med linoljefärg. (Lasol NCS1500-N)
- Målning av entrédörrar. Tvättning, skrapning vid behov, målning med linoljefärg. (Lasol NCS S4050-Y30R)

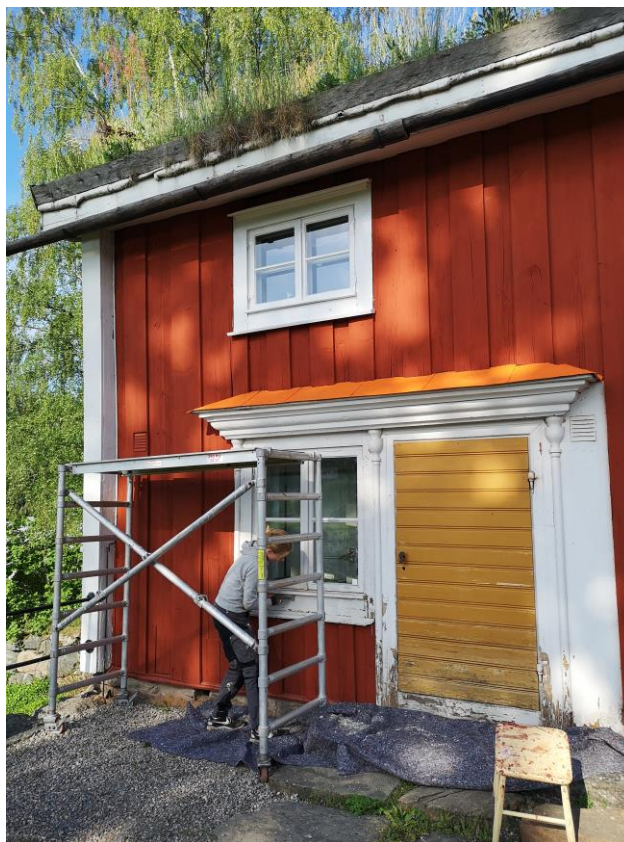
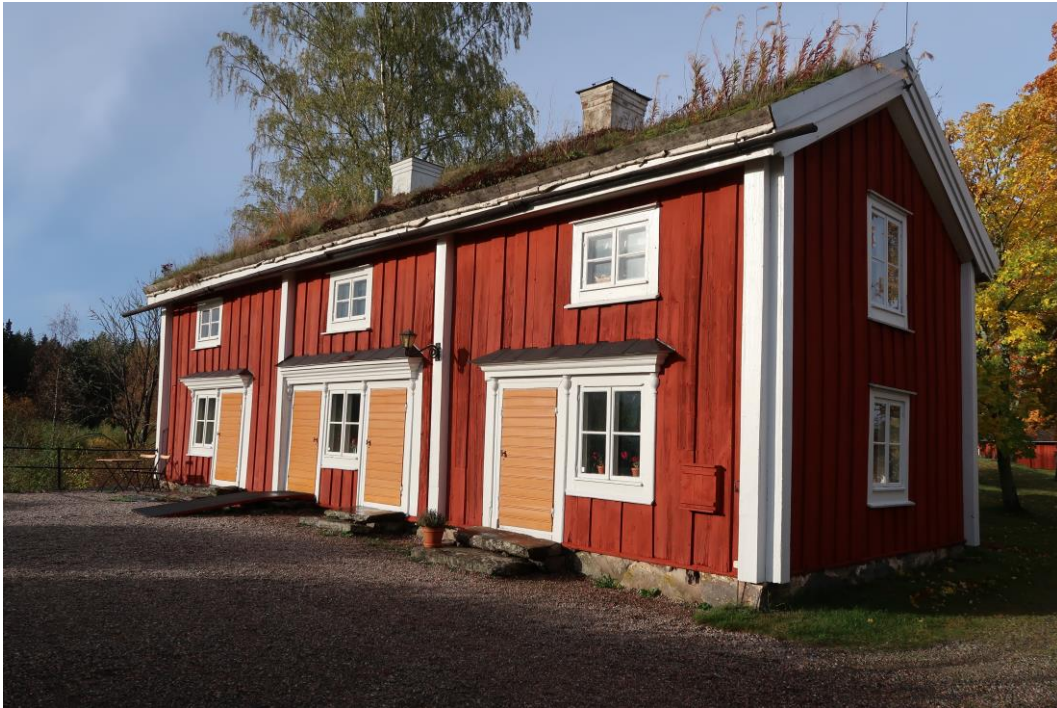
Drängstugan

- Rödfärgning av hela byggnaden inkl brandtrappan. Målning med äkta Falurödfärg, Falu ljus. Rötskadade delar av panelen ersattes på norra sidan.
- Bättringsmålning av de vita partierna på framsidan (östra sidan) av byggnaden. Tvättning, skrapning vid behov, bättringsmålning med linoljefärg. (Lasol NCS1500-N)
- Bättringsmålning av fönster på östra sidan. Tvättning, skrapning vid behov, kittning vid behov, bättringsmålning med linoljefärg. (Lasol NCS1500-N)
- Målning av entrédörrar. Tvättning, skrapning vid behov, målning med linoljefärg. (Lasol NCS S4050-Y30R)
- Målning av plåttäckningar ovanför entréerna. Skrapning/borstning och grundning med blymönja. Slutstrykning med svart linoljefärg. (Lasol)

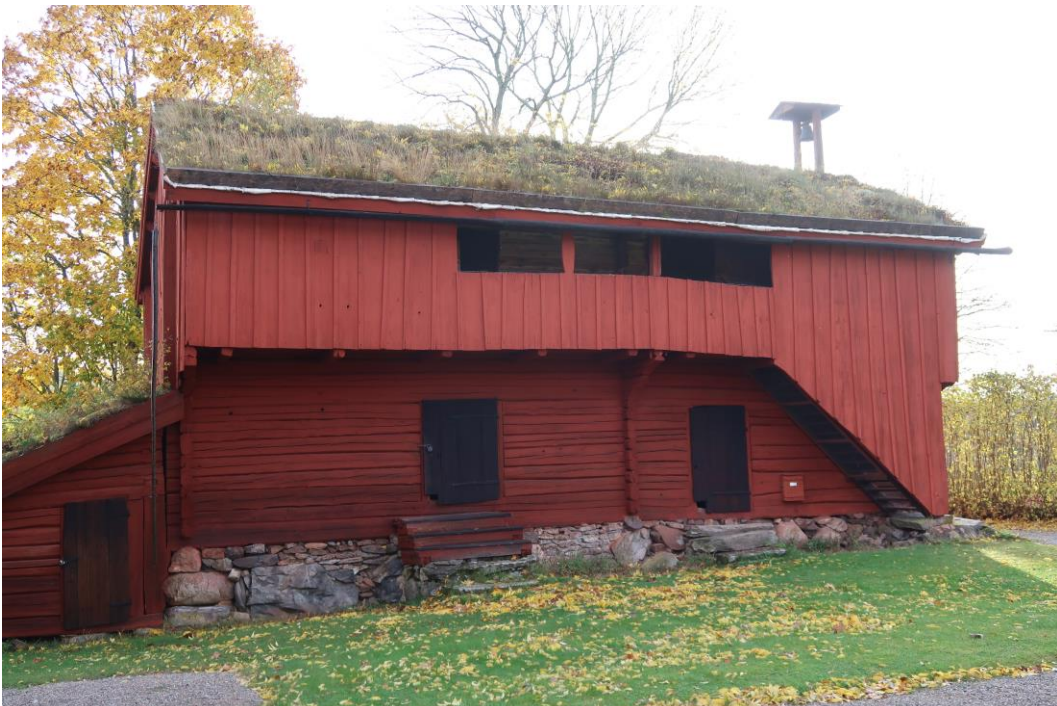
Loftboden

- Rödfärgning av loftgången, södergavel och östra sidan med äkta Falurödfärg, Falu ljus.
- Nytt tak över stegen på östra sidan. Rödfärgning med äkta Falurödfärg, Falu ljus samt ny takpapp.

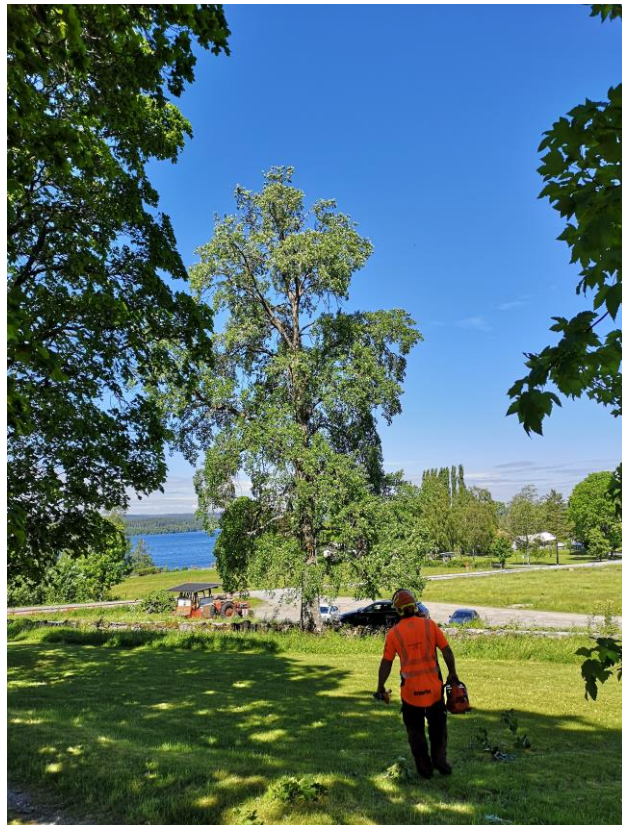
Träd

Fruktträden beskars. De har under många år inte beskurits utan var i stort behov av beskärning. De beskars förra året men eftersom de inte beskurits på så många år måste det ske i etapper. År 2020 togs en första del och i år beskars de ytterligare lite till.
