UNDERSØKELSE AV KILSUMP

Berganfahrerne – Kongsberg DA

Undersøkelse av kilsump i Kongensgruves vestre drifter.

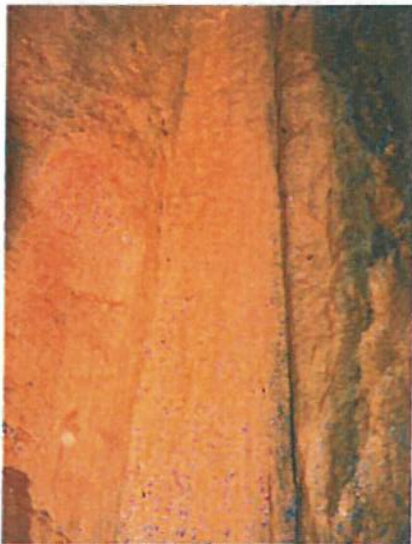
Skram D:

Dette er det nederste og det største av de fire skrammene. Vi målte oss frem til at toppen av skrammet lå ca 12 høydemeter under starten av etappen. Her ble det også observert en stoll i sørlig retning (ca. 6 meter lang og 1 meter høy). Skrambredde: 0,28[m], skramhøyde: 2,43[m]

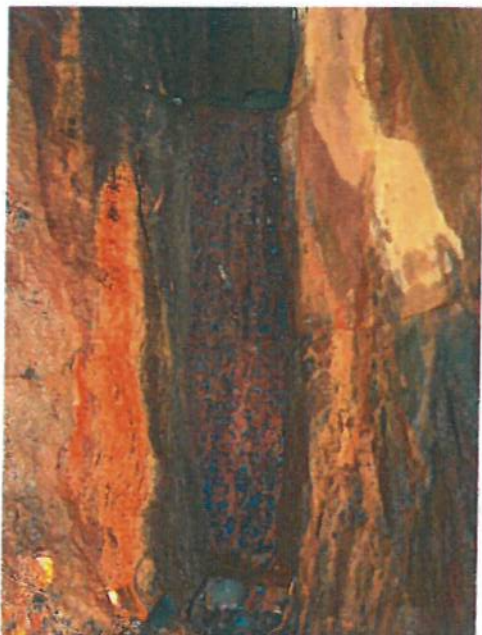
Bilde over, Skram C:
 Skrambredde: 0,17[m]
 Skramhøyde: 0,9[m]
 Plassering: Toppen av skram, 9høydemeter under starten av etappe.

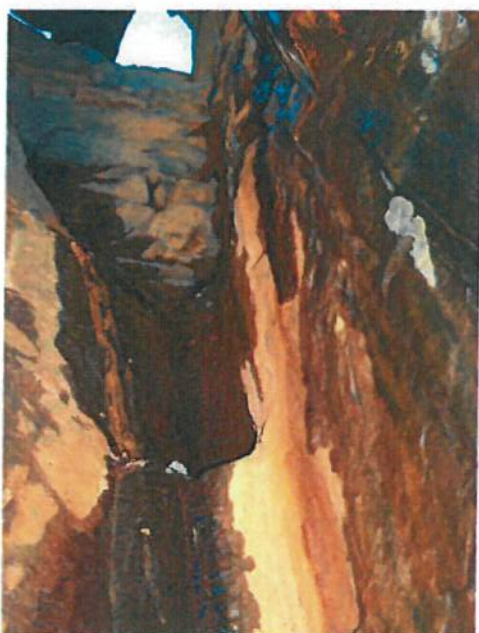
Bilde over, Skram A:
 (Det øverste på bildet)
 Skrambredde: 0,23[m]
 Skramhøyde: 1,2[m]
 Plassering: Bunn av skram, 7,8 høydemeter under starten av etappe.
 Over skrammet kan en se tydelig steinsetting av sjaktens vestside opp mot dagen. Antar at dette partiet er på ca 2 [m]

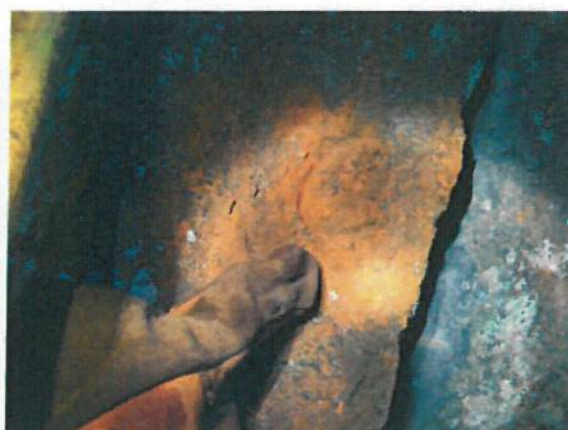
Inskripsjon:
 I tillegg ble det opptaget en inskripsjon som ser ut som en "C" 30[cm] under starten av etappen.

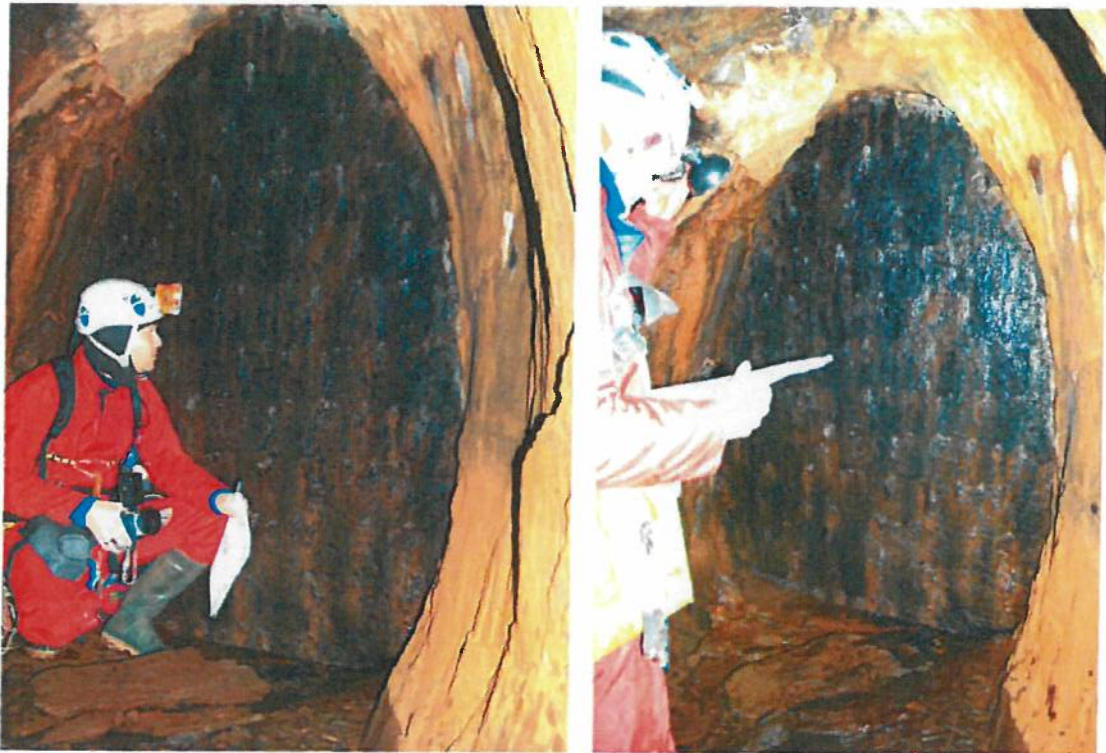
På tross av alle de årene den har eksistert, kunne vi ikke se noen som helst antydninger til svakheter i form av forråtnelse eller andre forringelser. Kilsumpen ble inspisert over hele tverrsnittet, og vi kikket spesielt nøye langs kanten mot stollveggen og stollsålen. Utsiden av kilsumpen var dekket av et tynt lag med avleiringer/gjørmevann, ca 2-3[mm] tykt. Når vi skrapet bort dette kom vi inn mot treverket i kubbene. Det ble fortatt bankeprøver med hammer, samt stikkprøver med kniv. Kilsumpens kvalitet var overraskende bra! Når vi slo hammeren inn i kubbene på kilsumpen, var det nesten som å slå hammeren rett i fjellveggen!! Kubbene var ekstremt harde og stikkprøvene med kniven prellet nesten av. Hardheten i treverket på kilsumpen antas å skyldes måten den er laget på, kileprinsippet, samt det at treverket utvider seg når det kommer i kontakt med vann.

Bildene over viser et helhetsbilde av kilsumpen. Kilsumpens kvalitet viste seg å være overraskende bra.

På bakgrunn av ovennevnte observasjoner kan vi ikke se noen som helst svakhetstegn i form av forråtnelse eller annen forringelse av kilsumpen på 30 høydemeters dyp. Vi har beregnet at kilsumpen til en hver tid motstår en kraft på 52 [tonn], men det er den samme kraften som den alltid har motstått. Såfremt kilsumpen er konstruert og produsert for denne kraften, ser vi ingen svekkelser i forhold til dette. Vi kan heller ikke se for oss noen reelle fremtidige farer/endringer i kilsumpens miljø, såvel på begge sider av kilsumpen.

For å være på den sikre siden foreslår vi at det bør foretaes en ny befarings om 15 år for å se om forholdene har forandret seg merkverdig.

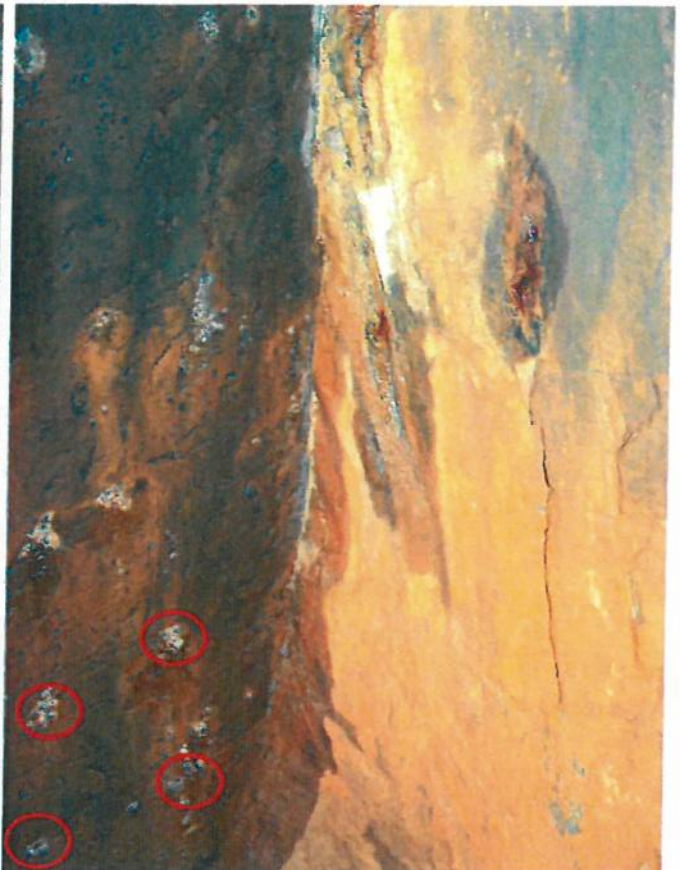
Bildene over viser hvor plan kilsumpens yttervegg er. I tillegg viser bildene den markante kanten (arbing) som er laget inn i stollveggen som et anhold for kilsumpen. En kan også se de typiske avleiringene fra hjømene på kubbene (røde sirkler).

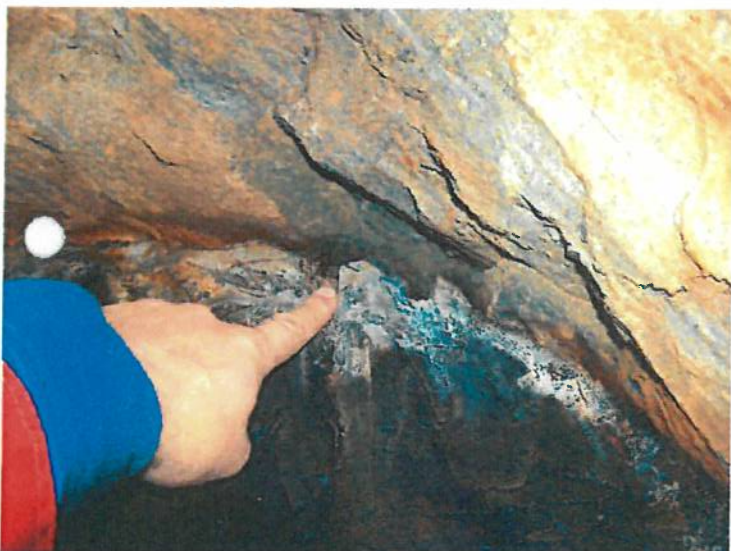
Øverst på kilsumpen, ved stoll-taket, har noe av treverket en hvitaktig farge. Det kunne med en gang virke som om det var en slags muggsopp, men dette ble avvist ved nærmere pirkeprøver. Treværket hadde akkurat samme kvalitet som resten av veggen. For oss kan det se ut som om det kan være en slags utfelling av kalk fra den kalkspatåra som går i stolltaket i dette området.

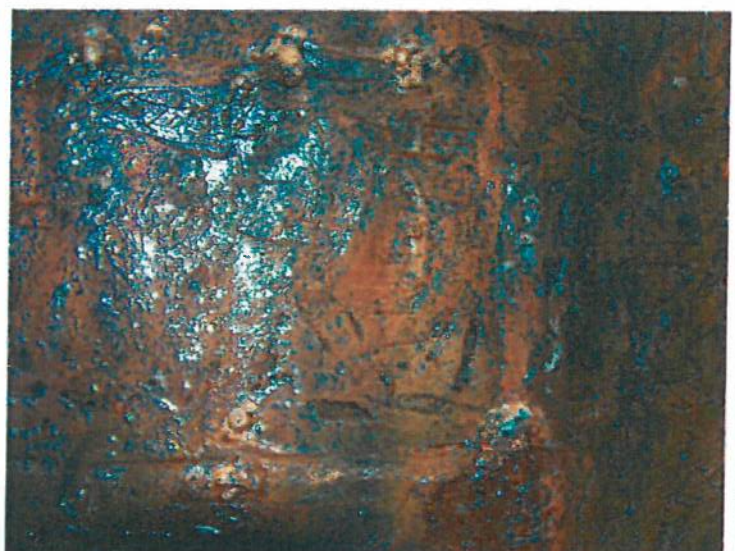
Bildet over viser markante groper (bankemerker??) og strukturer i trekubbene. En kan ved nærmere undersøkelser også tydelig se årringene i trekubbene.

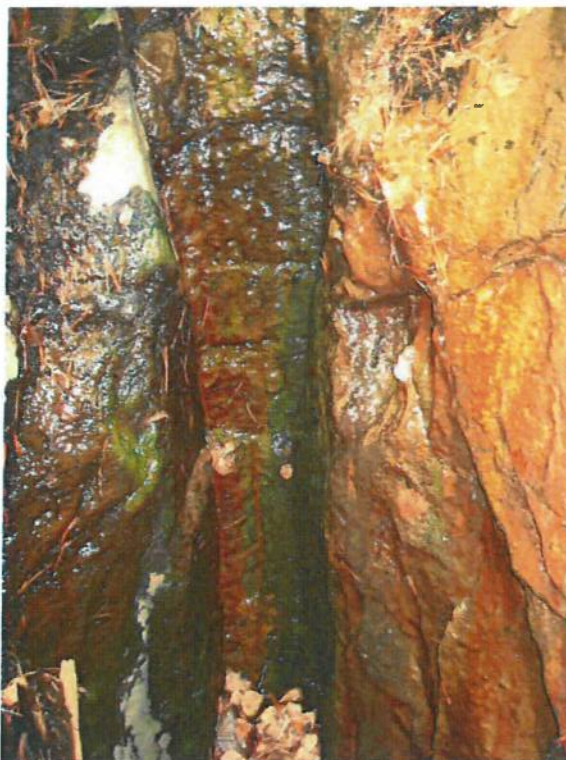
Skram på vestveggen av søndre riss, ca 13 høydemeters dyp. (ref kart side 6).
