# Tertitten

Urskog-Hølandsbanens medlemsblad nr. 78 april 1990

med årsmelding for 1989

# Årsmelding 1989

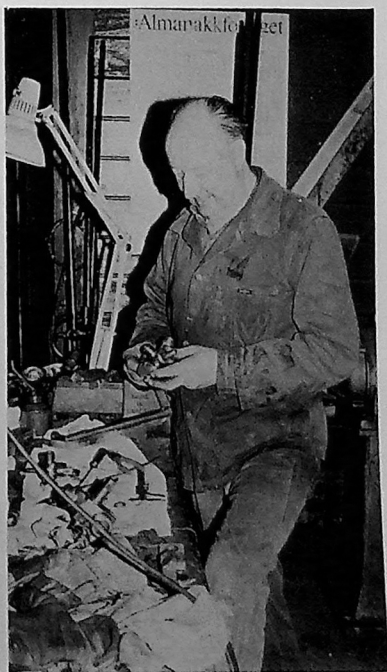
Torleif Pedersen  
har overhålt all  
armaturen til loket.

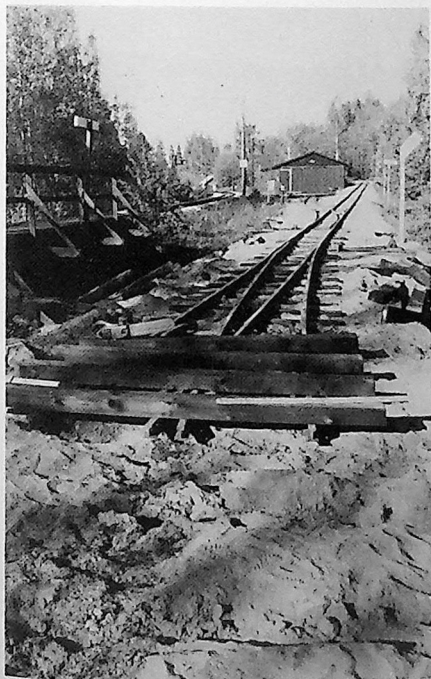
*Veksel og spor justeres på Bingsfoss*

Totalt er det i 1989 skiftet ut 318 sviller, hvorav 18 er sporvekselsviller. 220 er lagt inn på den ombygde bandedelen mellom Presterud plo. og Tønsberg tunnel. Det er tilsammen gått med 70 m<sup>3</sup> med grus på samme strekning.

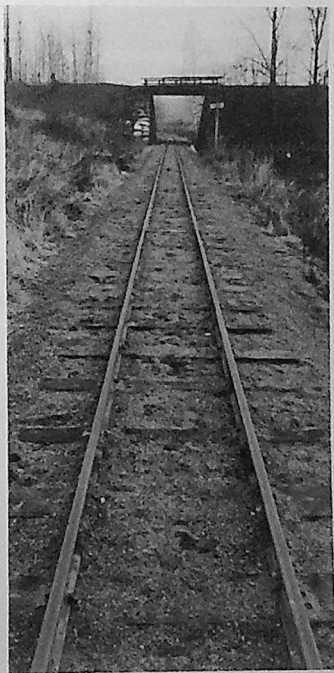
*Klasse A-bane er det blitt etter arbeidet mellom Presterud og undergang Kongsvinger-banen*

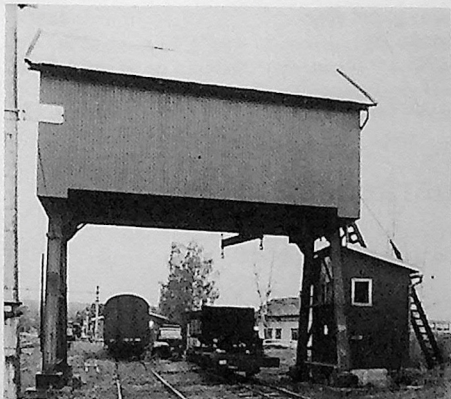
*Portalkranen er pusset opp og overhalt.*

Taket er kledd med bølgeblikkplater, og disse hadde fått en stygg, skjoldete rusthinne. Platene var forøvrig ubeskadigede og tette, og vi valgte oppussing fremfor utskifting. Etter ett strøk Owatrol RLS og to strøk Owa-grå ble platene som nye! Til arbeidet fikk vi velviligst låne en meget hensiktsmessig transportabel, hydraulisk lift fra Sørumsand Verksted. Denne liften brakte maleren 10-12 meter opp i luften og inn over taket. På denne måten slapp vi å bygge stillas for dette formålet.

Kranoverbygningen var kledd med 3/4" faspanel som var svært uttørret og tildels ødelagt. Dessuten var begge de lange tverrgående bunnbjelkene spjæret. Den ene var dessuten skjøtet og forsøkt reparert etter en tidligere skade. Bunnbjelkene måtte skiftes for at kranoverbygningen ikke skulle sige ned.

Kranen har ikke fått noen nevneverdig teknisk opprustning, men er allikevel fullt operativ. Oppussing av brokonstruksjon, fornying av elektrisk anlegg og generell overhaling av løpekatt og heisanordning vil bli utført etterhvert.

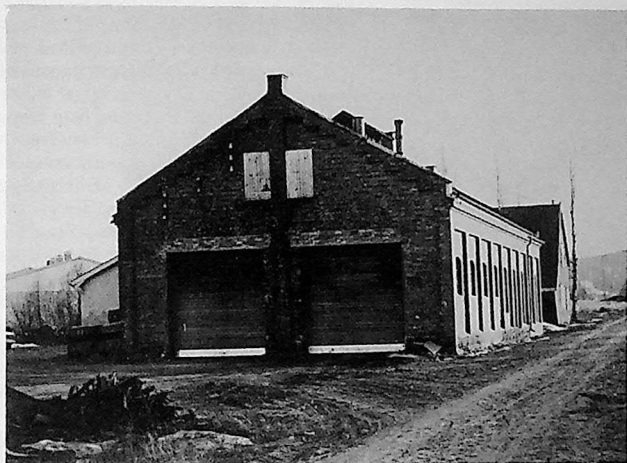
Lokomotivstallen på Bjørkelangen ble overtatt av Hølandsrutene etter UHB's nedleggelse. "Ombygging" som er foretatt i Hølandsrutenes regi vitner om total mangel på pietetsfølelse og forståelse for fin arkitektur

upussede teglsteinen knytter lokomotivstallen på Bjørkelangen til den middelalderiske stilgruppen.

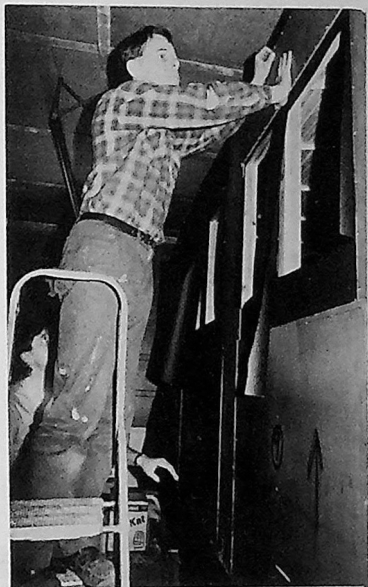
Prosjektleder Trond Dehli iferd med å sette plater på BCo2.

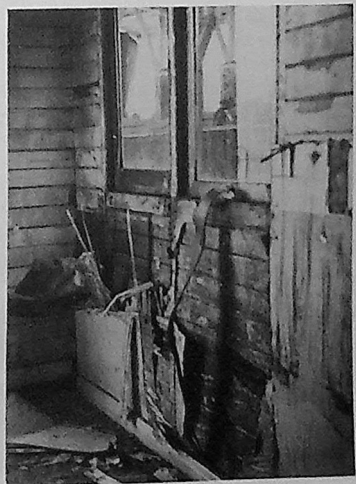
Co2 var i så dårlig forfatning da museumsbanedriften begynte at en ikke kunne brukes. Interiørdetalj 20.03.67 (C.F. Thorsager)
