Frejds
Tomtnäs 1:4
Ockelbo socken
Ockelbo kommun
Gästrikland

Antikvarisk medverkan; Återuppsättning av väggmålningar vid Frejds i Tomtnäs

Slutbesiktning

Lst Dnr 434-4803-11

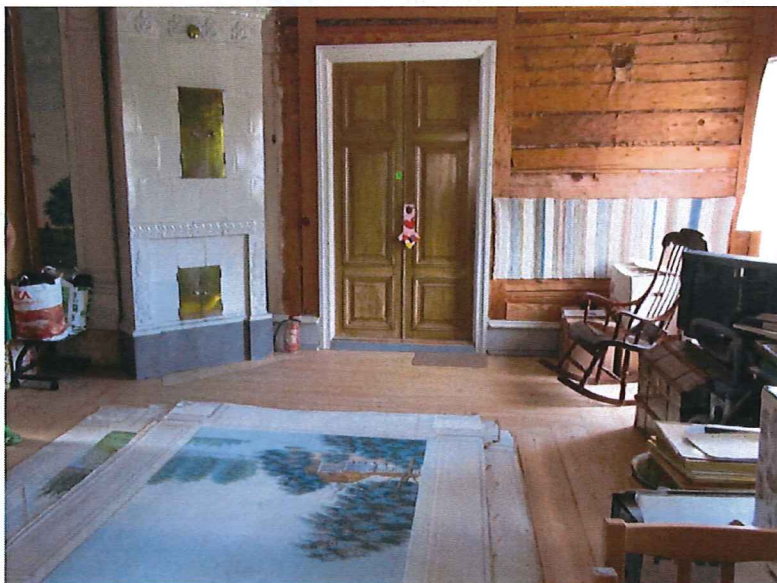
Gården besiktigades av Läns museet 1984 inför en då förestående renovering av övervåningen. När denna genomfördes 1985 skars väggmålningarna ned, men de 12 väggfälten numrerades upp och ritades in på en planritning. Väggmålningarna lades sedan upp på en plan skiva uppsatt under taket i ett angränsande rum. Renoveringen genomfördes i merparten av övervåningen, men slutfördes aldrig i salen och i det angränsande rummet där väggmålningarna hade lagts upp.

Salen vid Läns museets rådgivningsbesök på gården 2011. På golvet ligger de nedskurna väggmålningarna tillfälligt utbredda. Foto: Anna Larsdotter, Läns museet Gävleborg, 2011-07-11.

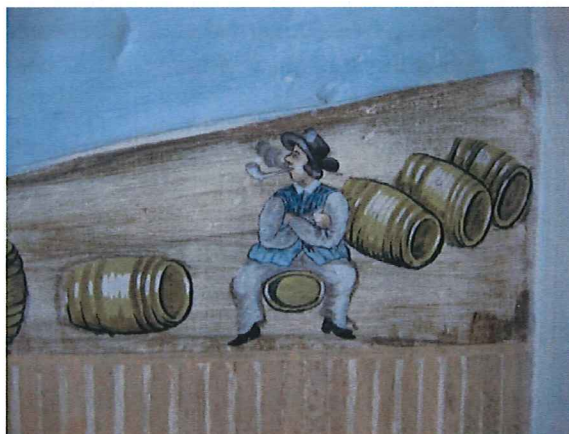
Detalj av en av de målade figurena på ett av väggfälten. Foto: Daniel Olsson, Läns museet Gävleborg 2013-07-11.

Konservator Alf Blom inledde arbetet med att göra ren väggfälten med franskröd. Det var inte helt enkelt att spänna upp väggfälten, men genom att försiktigt fukta dem på baksidan och därefter låta dem ligga och svälla har Alf Blom kunnat återmontera samtliga. Varje väggfält sattes upp med pappspik och när fukten avdunstade sträcktes fälten ut. För att kunna sätta fast väggfälten i hörnen har horisontella lister av trä satts fast bakom de målade väggfälten i rummets hörn. Där det saknades bitar av fälten har lagning skett med papp, vilket även har använts på

hörnlisterna samt vid anslutningen mot sockellist och dörrfoder. Då de nuvarande fönstren är lägre än de ursprungliga blev det en tom väggyta ovanför som nu kläddes med papp och målades in i bottenfärgen. För att få måleriet att gå ihop har retuscheringar utförts på ett antal ställen. Genomgående har animaliskt lim samt torra färgpigment nyttjats i samband med renoveringen.

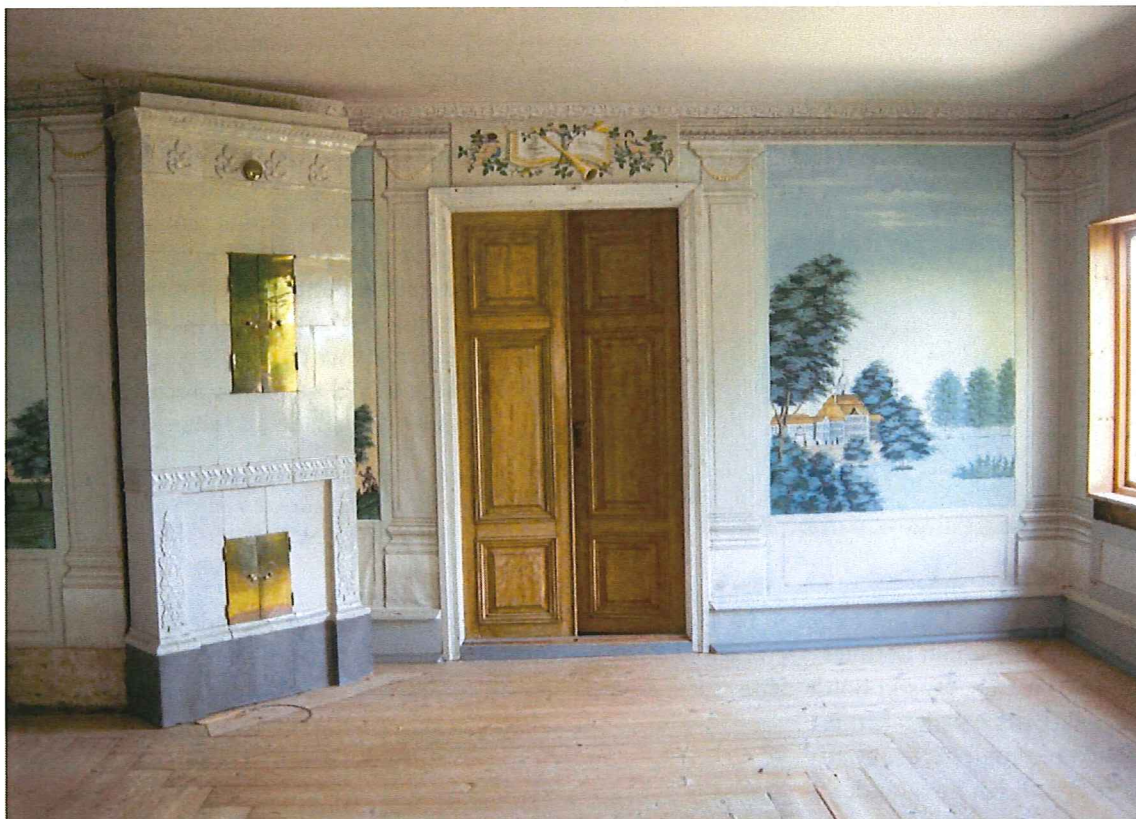
Salen efter avslutad renovering av väggfälten. Jämför med fotot på föregående sida taget från samma plats i rummet..
Foto: Daniel Olsson, Läns museet Gävleborg 2013-07-11.

I samband med renoveringen på 1980-talet byggdes skorstensmuren intill kakelugnen om, vilket fick till följd att väggmålningarna måste anpassas till detta vid återuppsättningen. Läns museet anser att Alf Blom har löst detta på ett mycket lämpligt sätt, så att rummet nu åter framträder som ett helt rum även vad väggmålningarna beträffar.

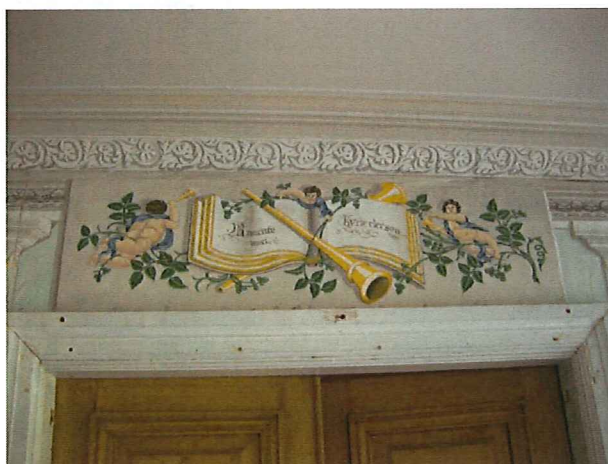
Detalj av det målade väggfältet ovanför en av pardörrarna.
Foto: Daniel Olsson, Läns museet Gävleborg 2013-07-11.

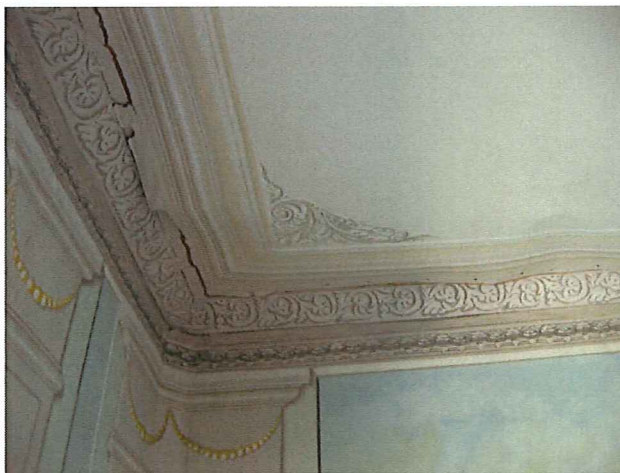
Detalj av det bemålade papptaket och taklisten vilka på sikt bör åtgärdas. Foto: Daniel Olsson, Länsmuseet Gävleborg 2013-07-11.

I denna entreprenad ingick ej några åtgärder på taklisten eller det bemålade papptaket. Enligt Alf Blom vore det dock även önskvärt att kunna renovera och säkra papptaket. Alf Blom skulle helst vilja undvika att behöva röra den bemålade taklisten, men papptaket skulle vara i behov av en renovering med bl a lagning av hål och retuscheringar på vissa av de målade takfälten.
