Restaurering av Norges første rutebil

Romsdalsmuseet er eier av Norges første rutebil. Siden 2012 har bilen vært til restaurering og vil bli satt i stand og tilbakeført slik den var ved anskaffelsen i 1908. Restaureringsarbeidet utføres av Trygve Krogsæter i Oslo. I det følgende skal vi ta et kort tilbakeblikk på bilens historie og deretter bli bedre kjent med Krogsæter og hans restaurering.

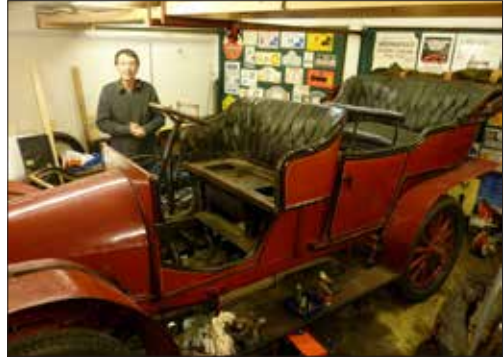
Skjulte skader dukket opp under demonteringen av Unicen i januar 2012. Foto: Terje Thingvold, Romsdalsmuseets fotoarkiv.

et budskap. Jeg er veldig opptatt av «det levende museet». Vi oppdaget jo ikke hvor dårlig bilen var før vi begynte å plukke den fra hverandre. Da var det på en måte «for sent», for vi måtte jo gjøre noe med det som var totalt ødelagt. Ingen av oss hadde oppdaget at rammen var knekt på to steder. Da vi så det, hadde vi ikke noe annet valg enn å plukke av karosseriet. Vi kunne jo ikke bruke den med knekt ramme; Biltilsynet ville jo ikke godkjenne en bil med knekt ramme. Da karosseriet ble tatt av, så vi også mange skjulte råteskader. Forstillingen var også helt ødelagt, det var livsfarlig å kjøre med den. Noe måtte gjøres, og det var ikke bare en reparasjon, det måtte gjøres fra «bånn av». I den tilstanden bilen var, så representerte den heller ikke den originale bilen slik den var da den gikk i rutetrafikk i Molde, men den representerte den «show»-bilen man lagde i stand i 1934 og som man brukte til å promotere rutebileierne på 50-tallet. Den var jo ikke i noe bedre stand enn en russebil ville vært i dag; kostlakkert rød, hel og pen og med de lyktene og delene man fant. Den representerte ikke det den egentlig hadde vært - nemlig Norges første rutebil.

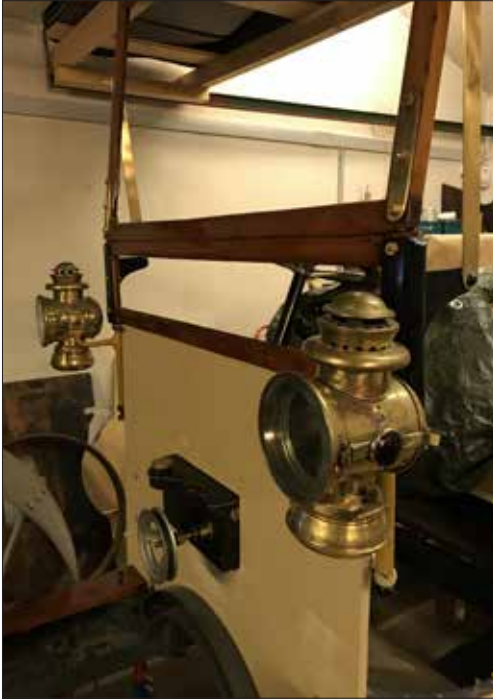
Frontrute i nettetre, slik den var som ny i 1908.
Foto: Jan Olav Szontheimer.

– Vi begynte på det enkleste først, og det var frontruten. Den var svartlakkert og da vi begynte å fjerne malingen, så finner vi ut to ting; at den er skadet og at den opprinnelig ikke har vært svart. Vi fjernet lag på lag med lakk og fant ut at materialet var nøttetre, lakkert med en beis og klarlakk. Vi fant mye skader; at bilen har brent en gang og vi fant masse råte. I stedet for å lage nytt, så byttet vi ut de råtne delene; vi

skjøtet inn biter og beholdt de mindre skadene. Bilens «livsløp» er fortsatt å lese av på bilen. Vi gjorde det valget at alt vi gjør kan dokumenteres, med bilde og med tekst. Det vil si, vi kan forklare hvordan det var før vi startet, hva vi gjorde av oppdagelser underveis og hvilke løsninger vi har valgt for at bilen skulle bli satt i stand. Vi dokumenterer også alle rekonstruksjoner.

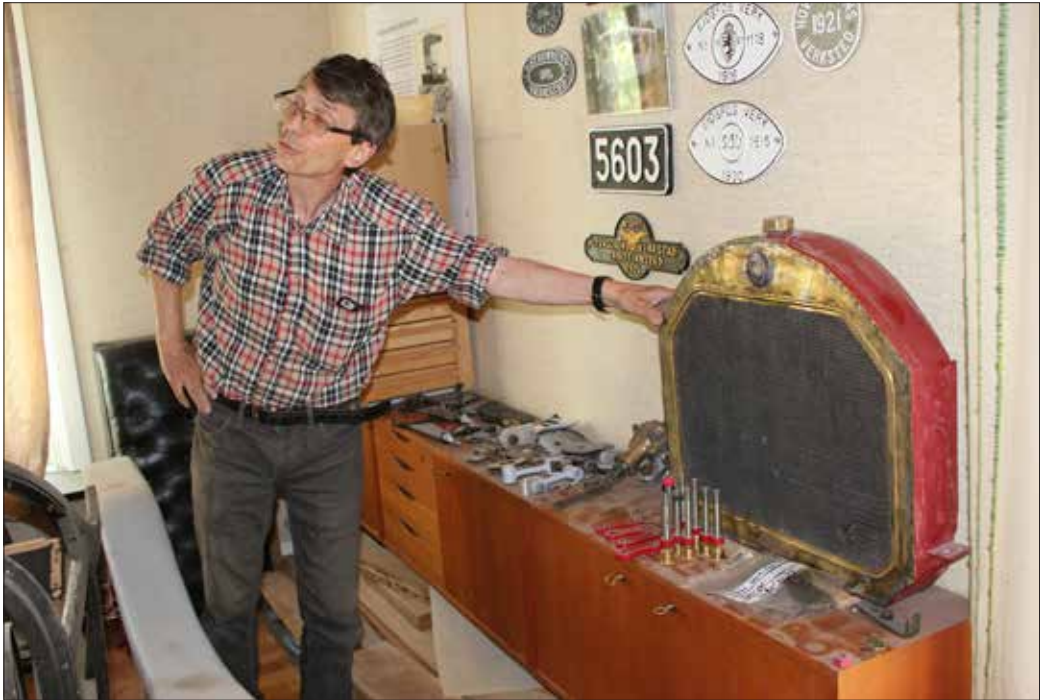
Trygve Krogsæter viser den gamle, ødelagte radiatoren. Ny radiator er under produksjon i Wales. Foto: Jan Olav Szontheimer.

Men etter ulykken, så fikk man ikke tak i en slik radiator, så da fant man en mer moderne Unic-radiator og satte på den. For å modernisere bilen, så laget man et nytt panser som skrånet oppover og ga bilen et mer strømlinjeformet utseende. Den radiatoren som satt på var fullstendig ødelagt, så det ville kostet oss mere å få reparert denne enn å bygge en kopi av den originale radiatoren. Da vi likevel måtte få bygget en ny radiator, så valgte vi altså å få laget en kopi av den opprinnelige radiatoren. Vi hadde god fotodokumentasjon på hvordan den hadde sett ut, både fra Kolberg, Caspary & Co som solgte bilen ny og fra noen bilder som ble funnet oppe på Møre. Vi fant også en bil i New Zealand med akkurat den samme radiatoren, så vi har fått alle detaljene fra den. Den som blir bygget nå i Wales er en helt eksakt kopi. Da får

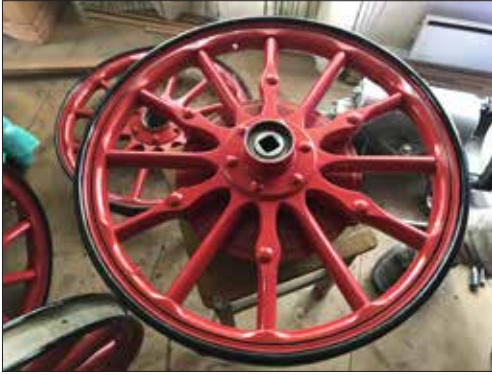
De rød-lakkerte hjulene av tre er produsert i USA i 2018.

– De fleste teknikker har jeg vært borti før og jeg synes vi har behersket det meste. Men vi fikk jo noen sjokk da hjulene ikke lot seg restaurere. Vi måtte jo bestille nye hjul. Heldigvis var det folk i USA som har kunnskap og som lagde perfekte hjul til oss. Det var jo ikke forventet. Men treverk som er 100 år gammelt, det er så sprøtt, så når vi prøvde å montere de, så spjæret ekene. Tenk om det hadde skjedd på landeveien - det hadde vært en katastrofe.

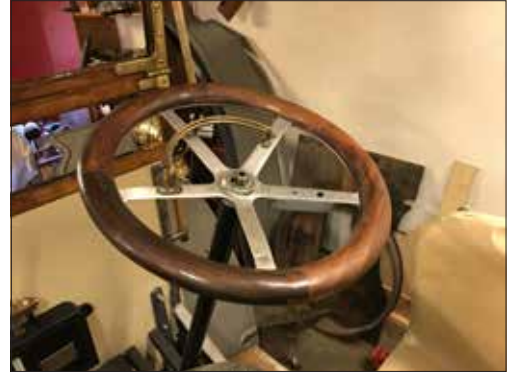
I rattet er det støpt og rekonstruert deler som manglet.

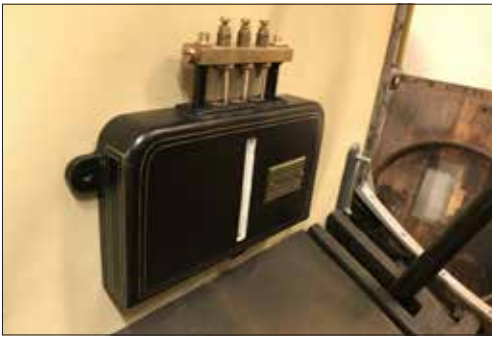
Smøreapparatet er restaurert og sortlakkert med gul staffering.

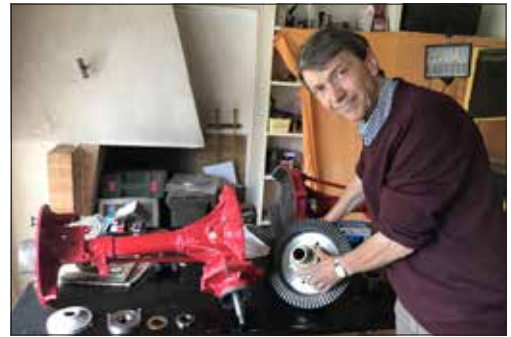
Trygve Krogsæter viser kronhjulet og bakaksling.
