Svennevads kyrkogård

Svennevads socken, Hallsbergs kommun, Närke, Strängnäs stift

Inventering av kulturhistoriskt värdefulla gravvårdar 2011-2012

Anneli Borg
Örjan Hedhman
Rapport 2012:02

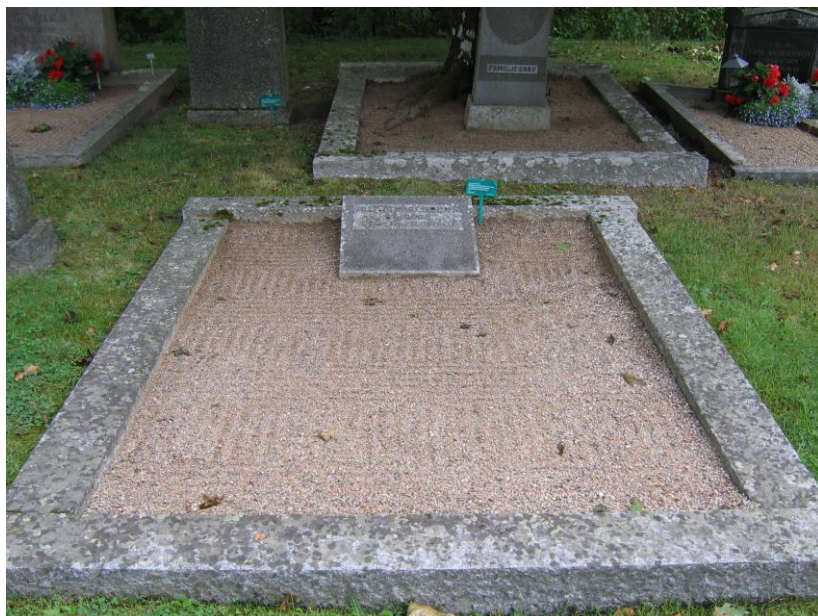
En kulturhistoriskt värdefull gravvård med sand och stenram som går att återanvända, kvarter 4 på Ramsbergs gamla kyrkogård.

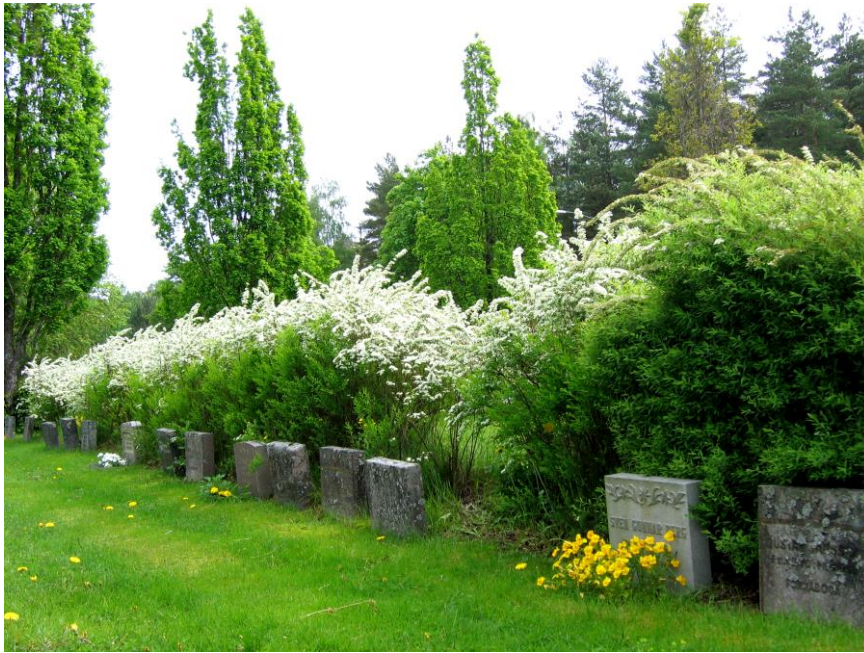
En välbevarad rad med allmänna linjegravar i kvarter 5 på Södra kyrkogården, Lindsberg.

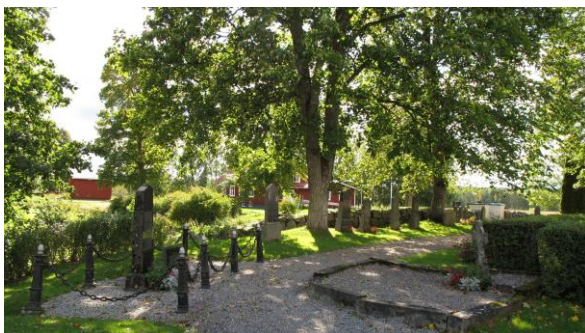
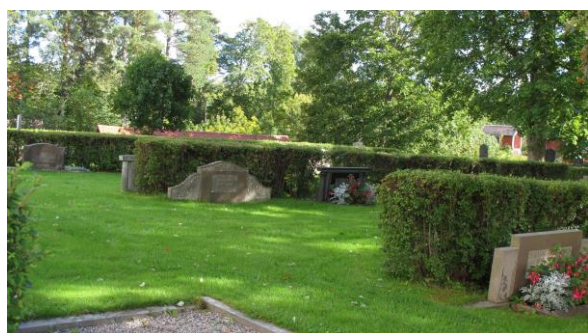
Bild till vänster: Den del av kvarteret där de äldsta gravvårdarna finns kvar. Bild till höger: Den del av kvarter A som ligger direkt söder om kyrkan. Här är de flesta stenar breda och låga.

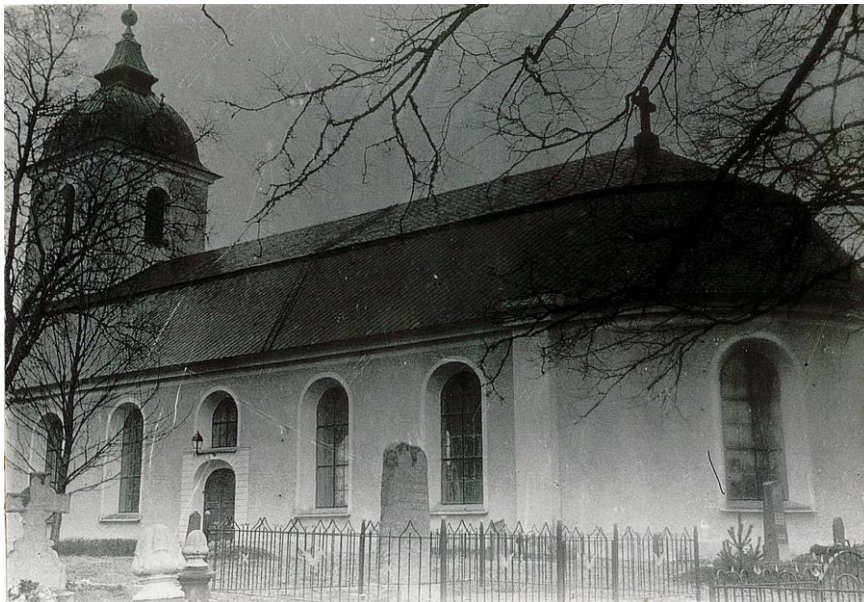
Bild till vänster, kvarter A: Odaterad bild ur Örebro läns museums arkiv. Bild tagen från hörnet i sydöst. Man kan ana de gjutna stolparna på grav nr. 173-178 i bildens nedre vänstra hörn.

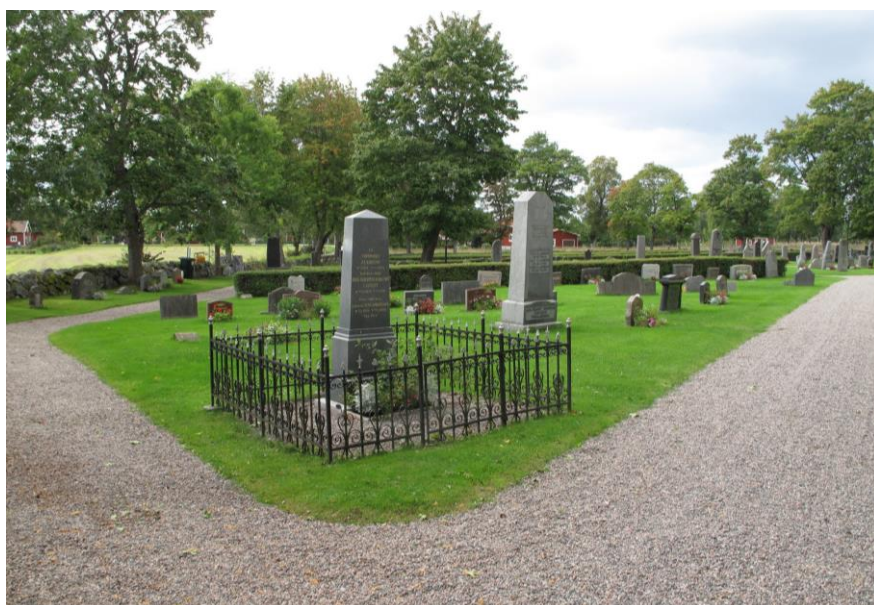
Kvarter C: Kvarterets placering är mellan den huvudsakliga ingången med järngrindar i syd och sträcker sig fram till den västra delen av kyrkan vid tornet. I kvarterets ytterkant längs med muren är gravvårdarna placerade med ryggen mot muren. Kvarteret har i huvudsak gräsytor med en oregelbunden form och kantas av grusgångar. I den västra delen är gravvårdarna placerade med ryggen mot lågt klippta häckar. Monumentala gravar med höga gravvårdar och smidesstaket finns i början av kvarteret och längs med grusgångarna i syd-nordlig riktning. De äldsta gravarna är placerade alldeles framför tornet i kvarterets västra del.

Kvarter C bilden är tagen från söder.

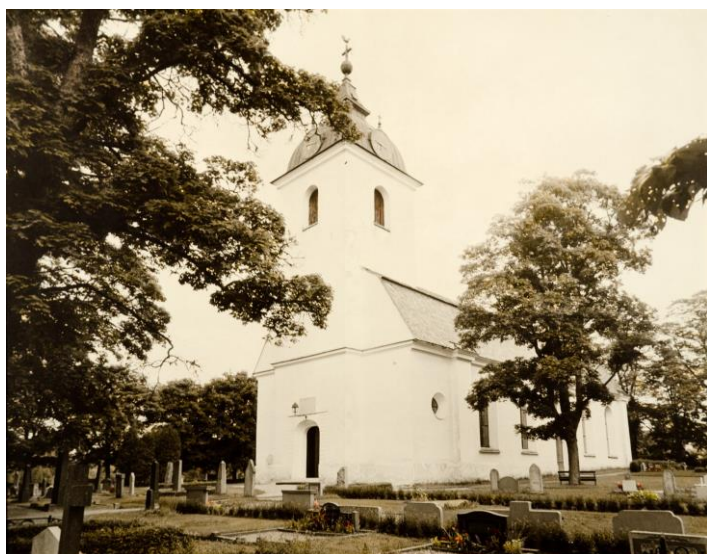
Kvarter C. Äldre odaterad bild från sydväst med nyplanterade häckrader.

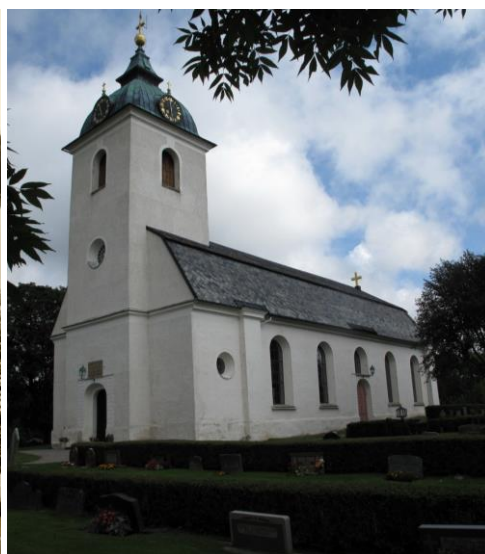
Kvarter C. Nytagen bild från samma vinkel.

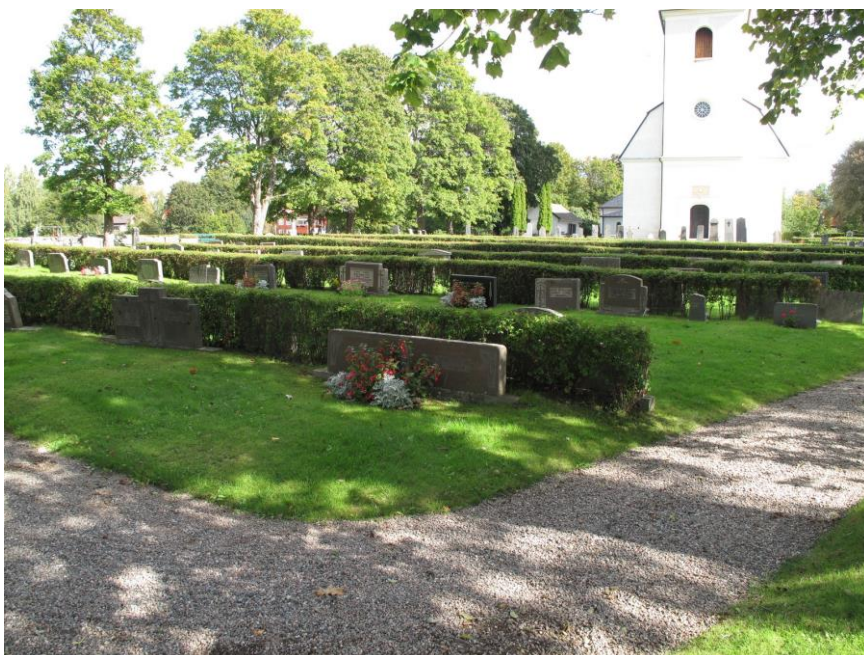
Gravarna är placerade mot lågt klippta häckar i rader från syd till norr. Kvarteret avgränsas med stenvuren på tre sidor där de äldsta gravarna är placerade i norr med ryggen mot stenvuren. I den del av kvarteret som är närmast kyrkan finns det en del linjegravar kvar. Gravvårdarna är i huvudsak låga och breda. Gravsättningarna har skett kontinuerligt från 1950-talet i den västra delen och sedermera har man fyllt på efterhand och då har de senaste gravvårdarna i modern tid placerats i öster närmast kyrkan.

Kvarter E bilden tagen från väst. Gravvårdarna ligger med ryggar mot häckar i nord-sydlig riktning.

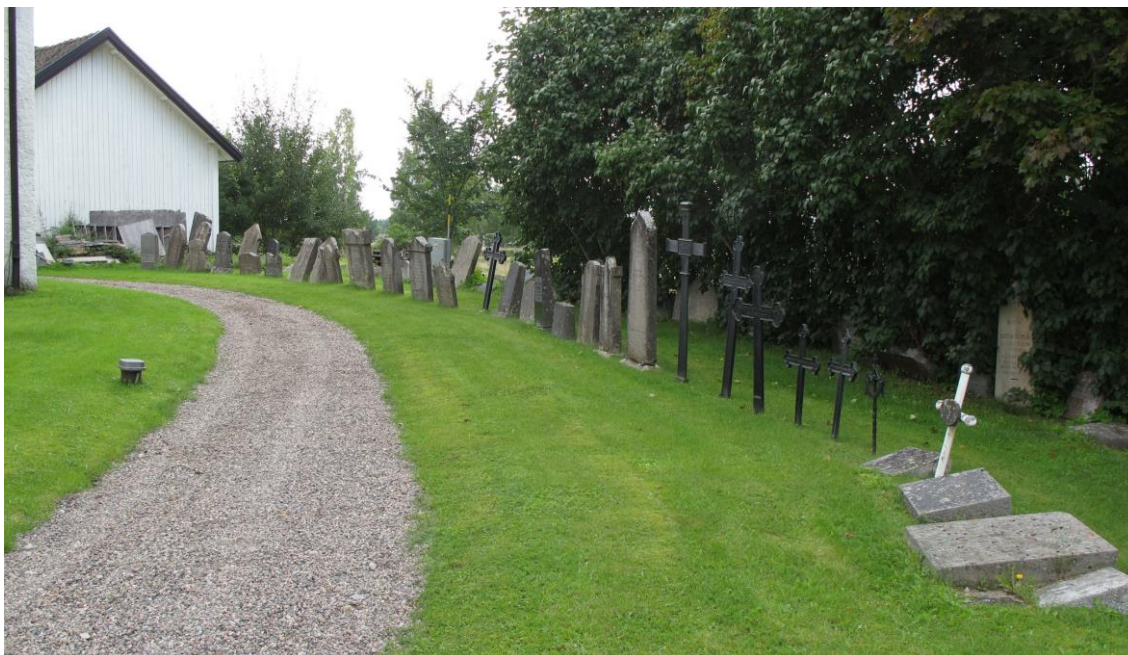
Bild av gravvårdar uppställda öster om kyrkan. Här har församlingen placerat äldre gravvårdar efter att gravrätten gått ut. Frågan är nu vad man skall göra med dem och vad värdet hos dessa vårdar är. Än så länge finns inget svar utan frågan är vid skrivande stund under utredning.

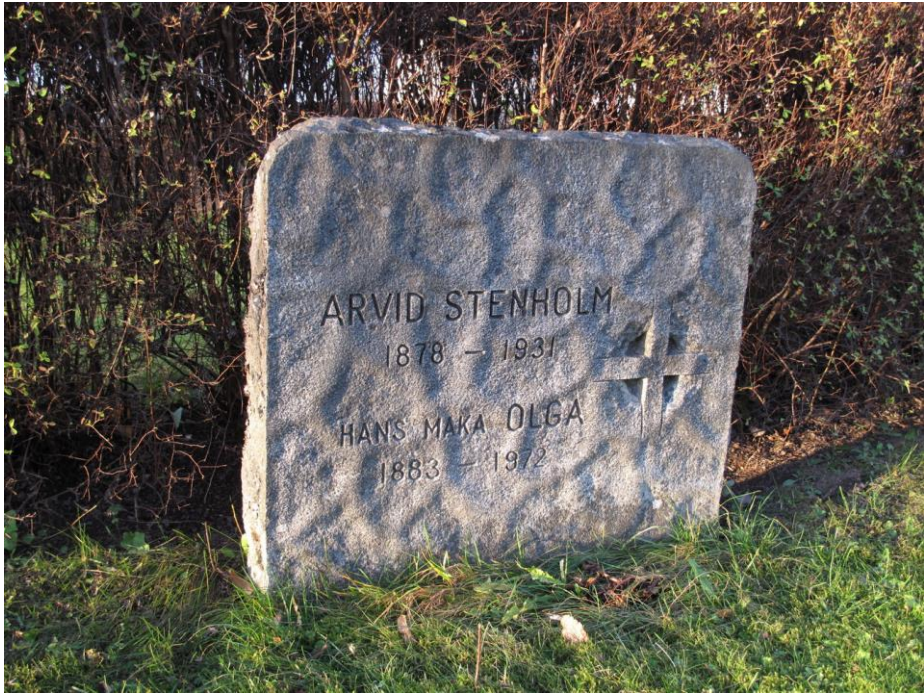
| Beskrivning Stående sten med rak överdel, ytterhörnen avrundade. Inskriptionen följer den grovt huggna svallande ytan. Dekoration till höger ett inhugget kors. | | |
| Kulturhistoriskt värde Personhistoriskt värde Arvid var garvare i Svennevad med flertalet anställda. Sten med tidstypisk form och material. | | |

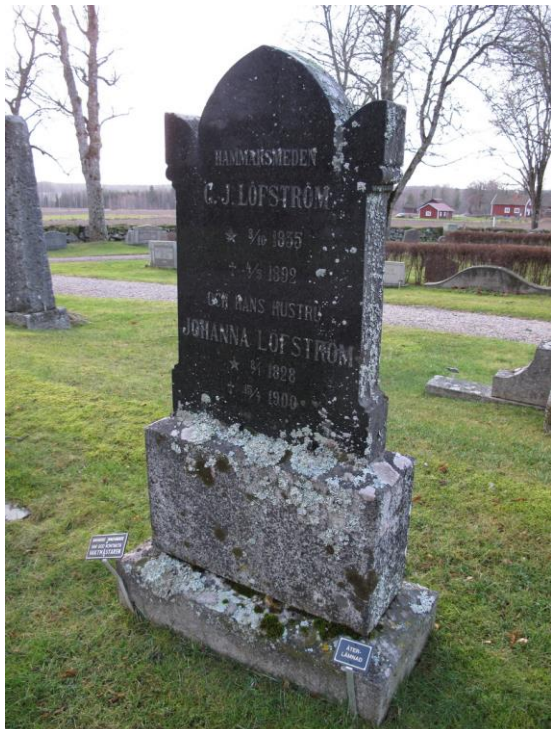
| Beskrivning Stående hög polerad sten på bas och sockel. Spetformad överdel med stiliserade akroterier på sidorna. Mittdelen smalare. | | |
| Kulturhistoriskt värde Titel. Äldre gravvård från 1890-talet. Tidstypisk form och material. Ger karaktär åt kvarteret. | | |

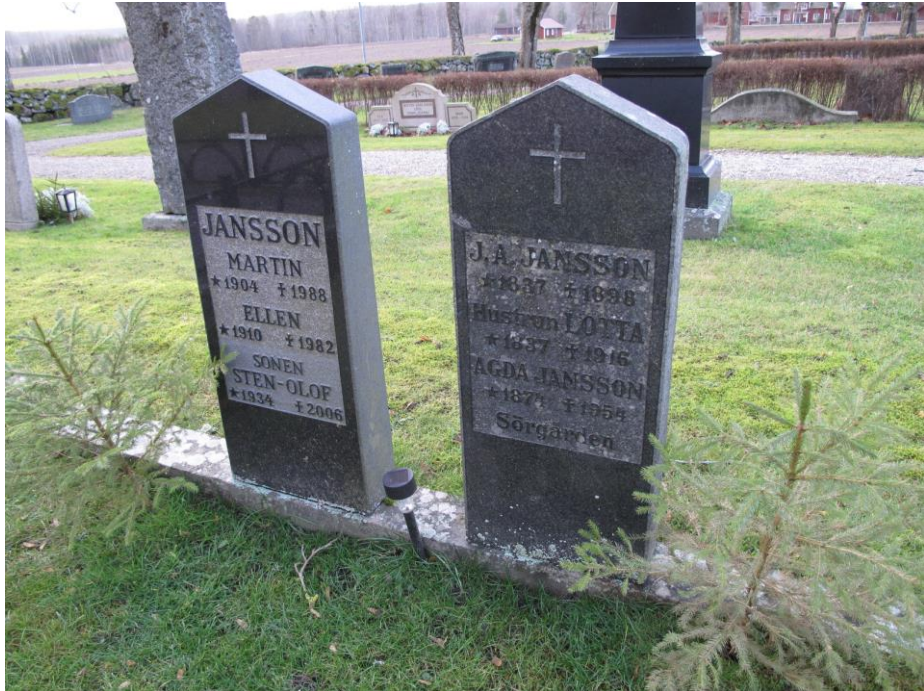
| Kulturhistoriskt värde Gårdsnamn. Äldre gravvård från 1910 varav den vänstra är ny med samma form. Ger karaktär åt kvarteret. Stenen går att återanvända och då görs enbart inskriptionsytan om. | | |

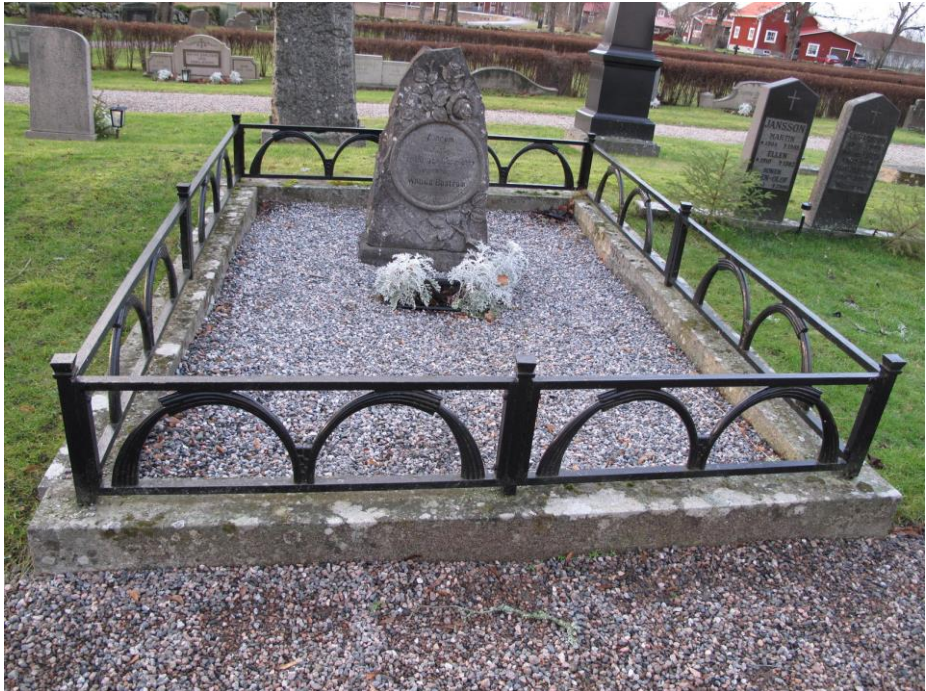
| Kulturhistoriskt värde Konstnärligt utformad. Grusgrav med stenram och järnstaket. Karaktärskapande. Stenen går att återanvända om endast inskriptionsytan omarbetas. | | |

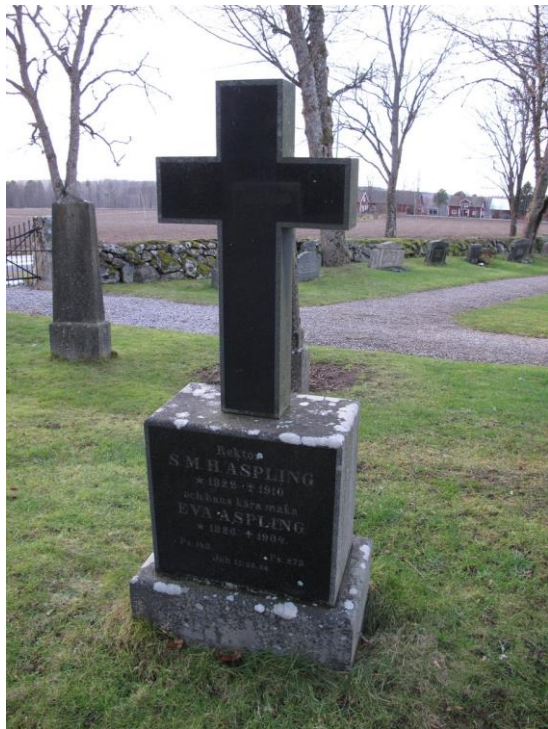
| Beskrivning Stående högt kors på en bas och sockel, framsidan polerad. Kanterna avfasade. Inskriptionen på basen. | | |
| Kulturhistoriskt värde Karaktärskapande kors med titel. Tidstypisk form och material. | | |

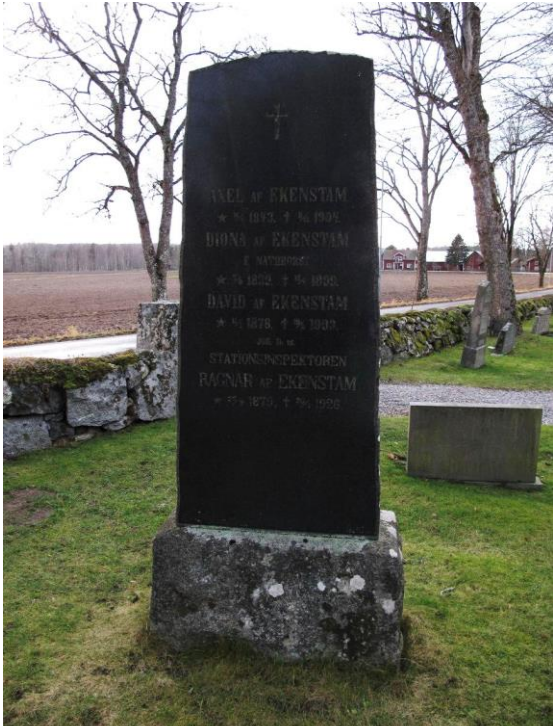
| Beskrivning Stående hög sten på en hög sockel, överdelen svagt rundad och ojämn. Baksidan har tydliga klovvytor. Inskriptionsytan polerad. Dekoration inhugget kors upptill. | | |
| Kulturhistoriskt värde Titel. Tidstypisk form och material. Karaktärskapande. | | |

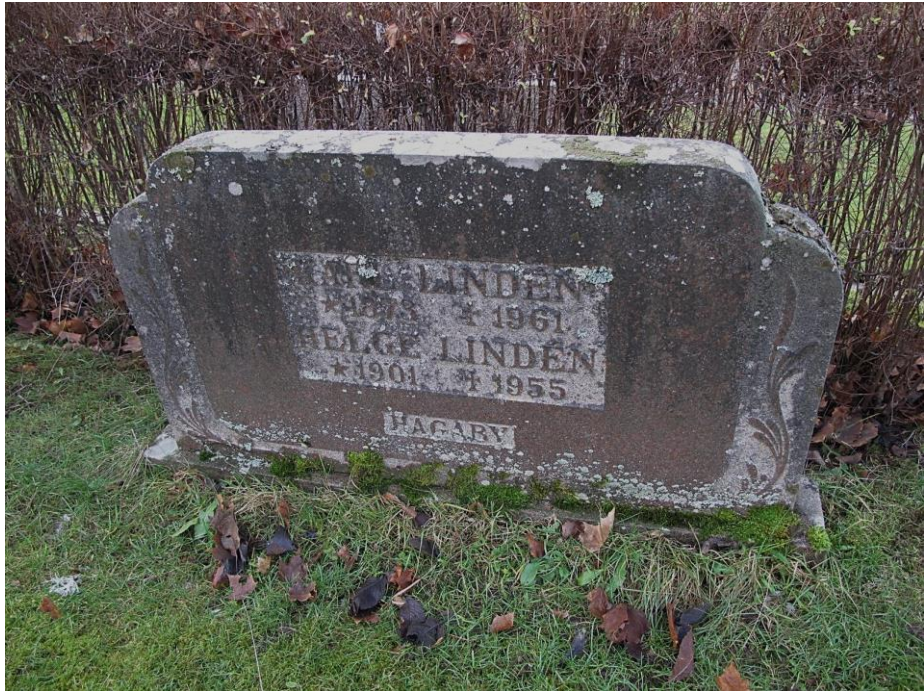
| Beskrivning Stående bred polerad sten med rak överdel och avrundade hörn. Dekoration på sidorna växtornamentik. | | |
| Kulturhistoriskt värde Tidstypisk sten i form och material med gårdsnamn. Går att återanvända. | | |

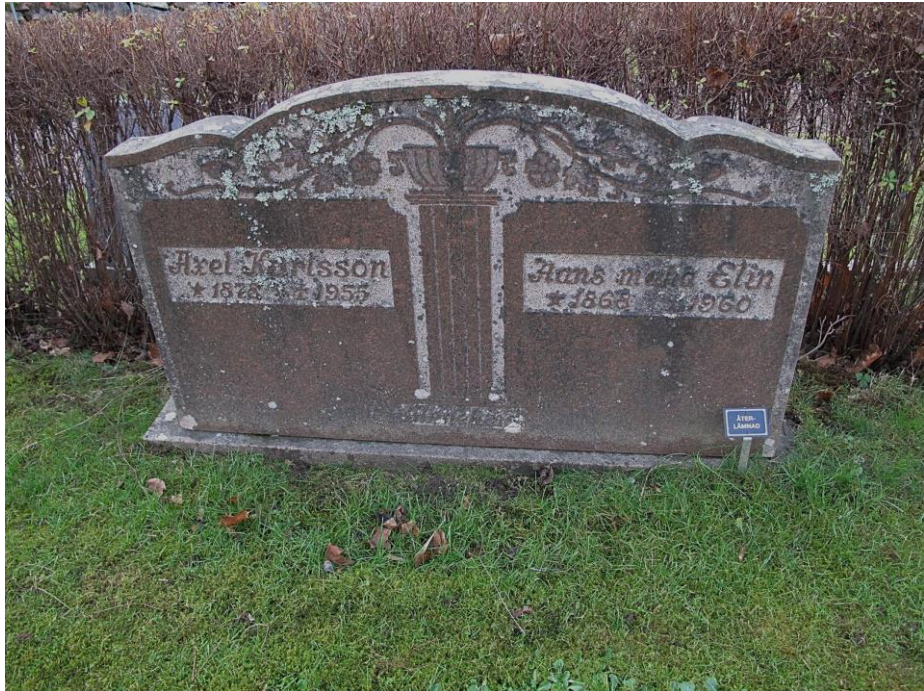
| Beskrivning Stående bred sten med bågformad överdel och karnisprofilerade avslut. | | |
| Kulturhistoriskt värde Tidstypisk sten i form och material med gårdsnamn. Går att återanvända. | | |

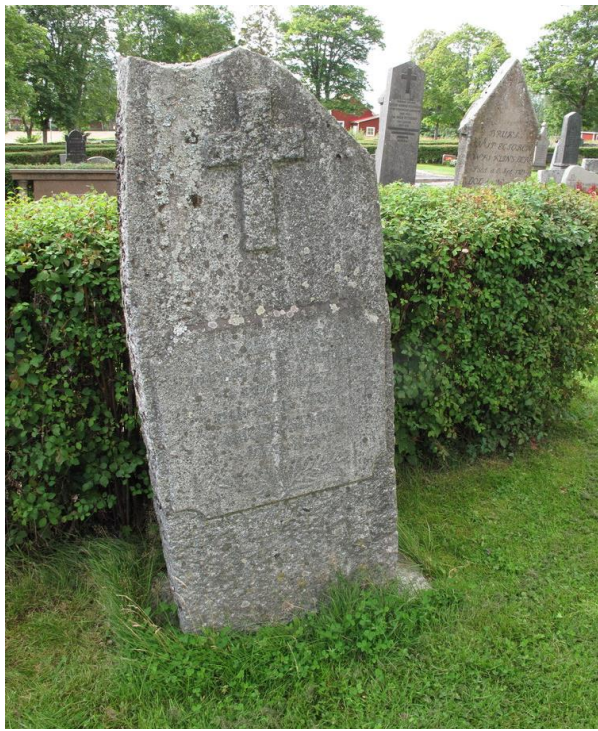
| Beskrivning Stående hög sten med spetsformad och oregelbunden överdel. Grovt huggen yta. Inskriptionsytan upphöjd och slåthuggen. Dekoration ett grovt hugget kors upptill. | | |
| Kulturhistoriskt värde Karaktärskapande. Tidstypisk form och material. By-/gårdsnamn. Info. pärm. Stenen gjord i Lindhult av A.V. Karlsson och bevaras som minne över hantverkare från bygden. | | |

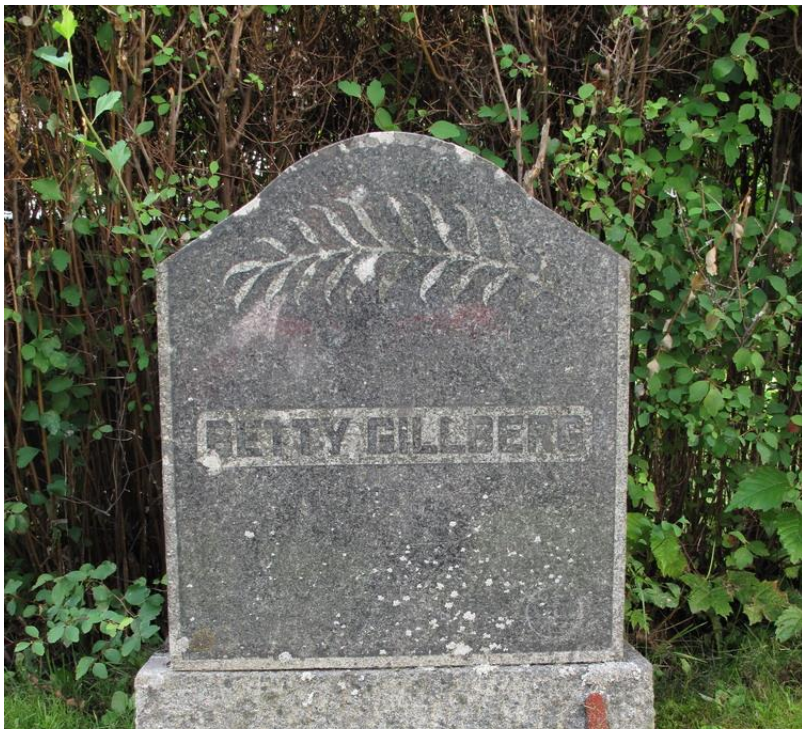
| Beskrivning Stående låg polerad sten med rundad överdel och sluttande avslut på sidorna. Inskriptionsytan i ruta. Dekoration upptill en olivkvist. | | |
| Kulturhistoriskt värde Tidstypisk form och material. Går att återanvända. | | |

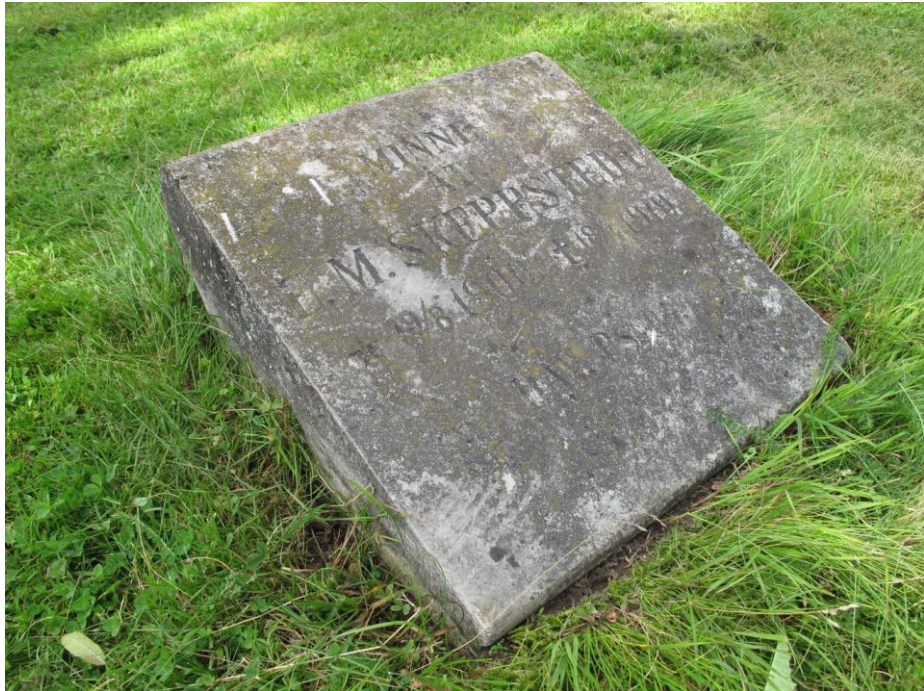
| Beskrivning Liggande sten. Svagt sluttande framåt, avrundad i bakkant. | | |
| Kulturhistoriskt värde Tidstypisk i form. Linjegrav, en av flera på kyrkogården. | | |

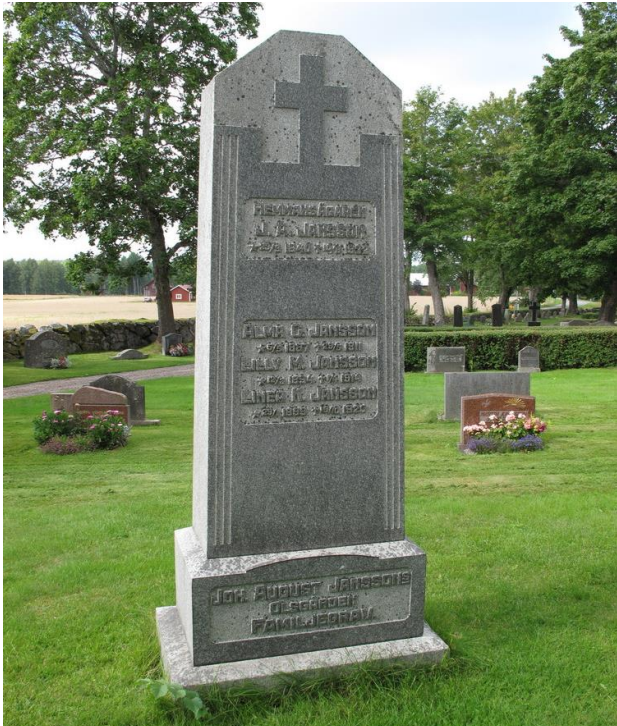
| Beskrivning Stående hög polerad sten på en bas och sockel av samma stenmaterial. Överdelen tredelat formad. Inskription i försänkta matterade rutor. Dekoration kannelyrer på sidorna och ett kors upptill. | | |
| Kulturhistoriskt värde Hög äldre karaktärskapande sten med titel och gårdsnamn. Tidstypisk form och material. | | |

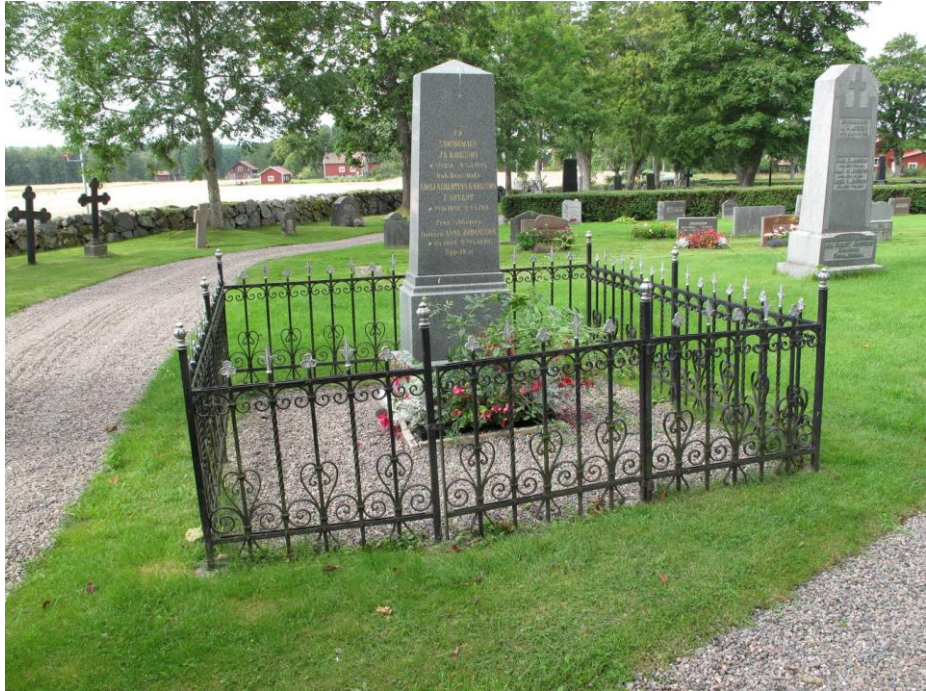
| Kulturhistoriskt värde Grusgrav omgärdad med smidesstaket. Hög äldre sten, ger karaktär åt kvarteret. Tidstypisk form och material. Titel. By-/gårdsnamn. | | |

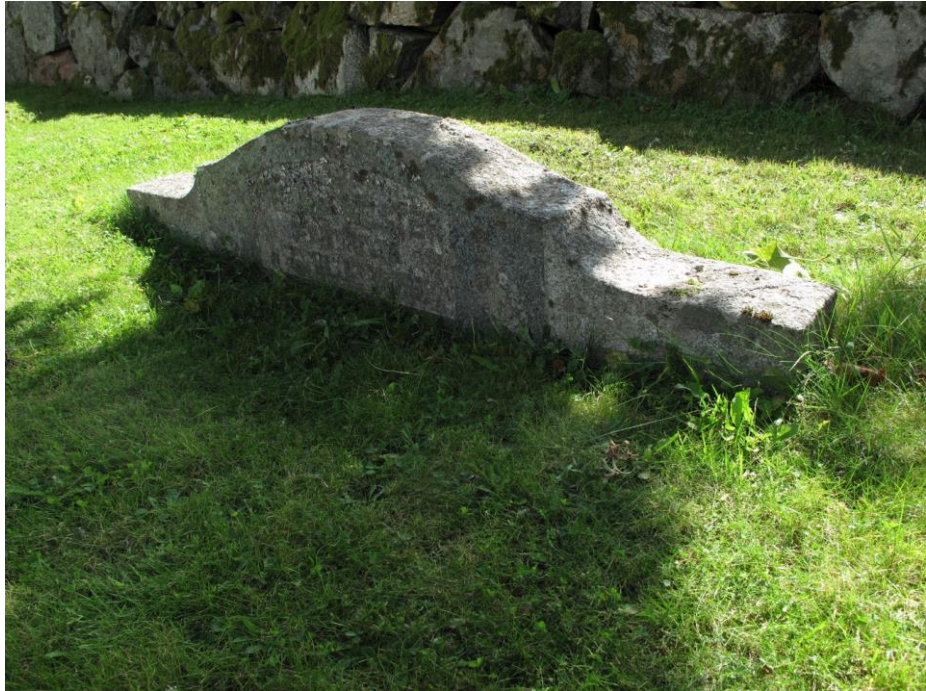
| Beskrivning Stående låg, mycket bred sten. Bågformig överdel med konkava avslut på sidorna. Inskriptionsrutan följer stenens form. | | |
| Kulturhistoriskt värde Karaktärskapande för kvarteret. Tidstypisk form och material. Gårdsnamn. Går att återanvända. | | |

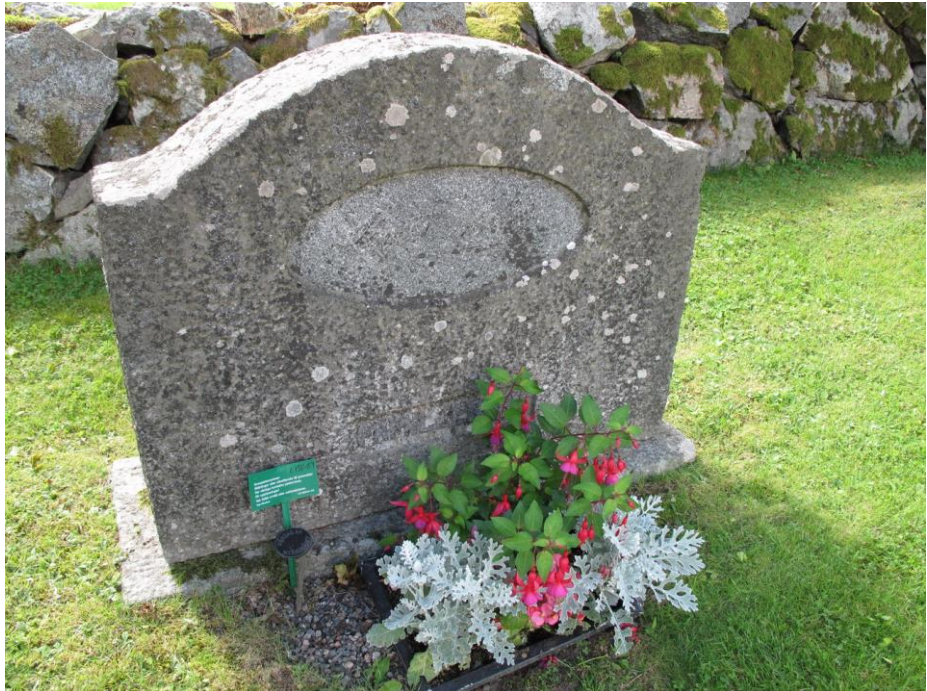
| Beskrivning Stående bred sten med bågformad överdel. Grovt huggen yta, baksidan synlig klovyta. Inskriptionsytan upptill en försänkt oval med namnteckning, nedtill inskriptionsruta. | | |
| Kulturhistoriskt värde Personhistoriskt värde folkskollärare och poet i Svennevad. Stor karaktärskapande sten. Tidstypisk form och material. | | |

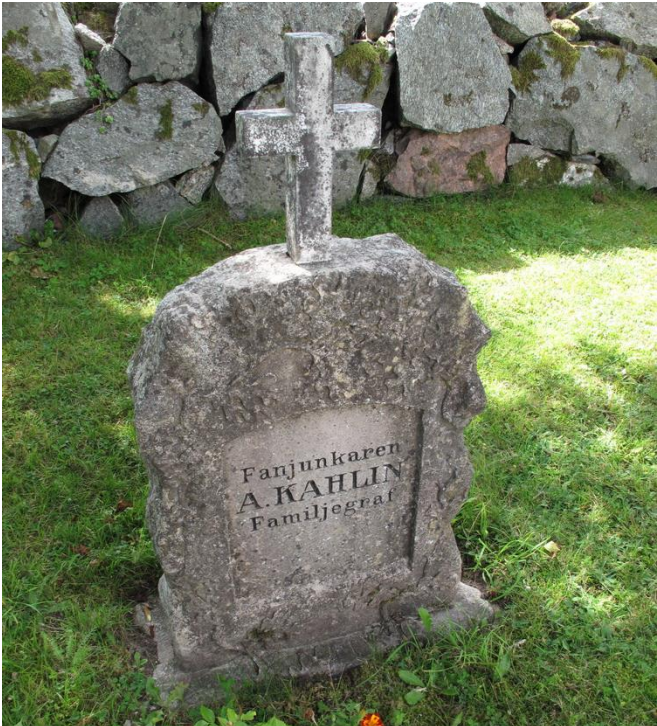
| Beskrivning Stående sten med rundad överdel och ojämnt formade sidor. Inskriptionsytan försänkt och släthuggen. Dekorativa ekblad i relief över hela stenen, kors av marmor ovanpå. | | |
| Kulturhistoriskt värde Titel med anknytning till det militära. Konstnärligt utformad i tidstypisk form och material. | | |

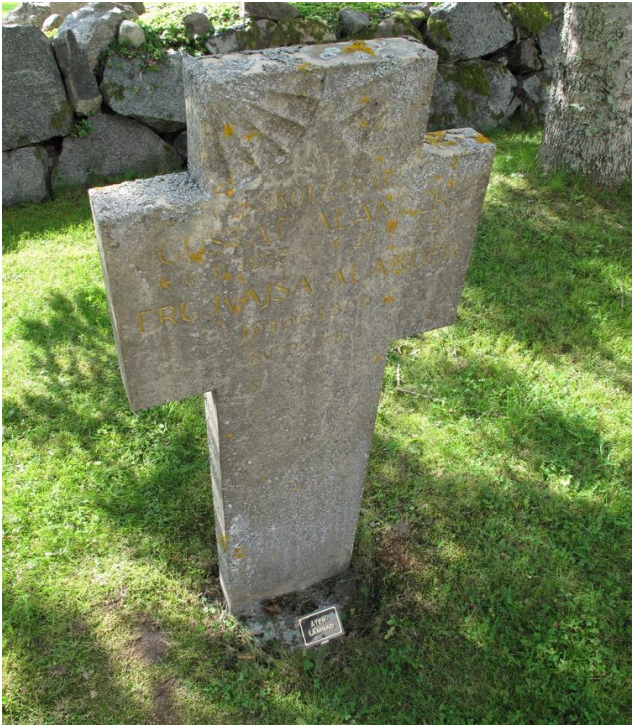
| Beskrivning Stående högt kors. Dekoration strålar i de övre hörnen. | | |
| Kulturhistoriskt värde Titel. Form och material mindre vanligt på kyrkogården. | | |

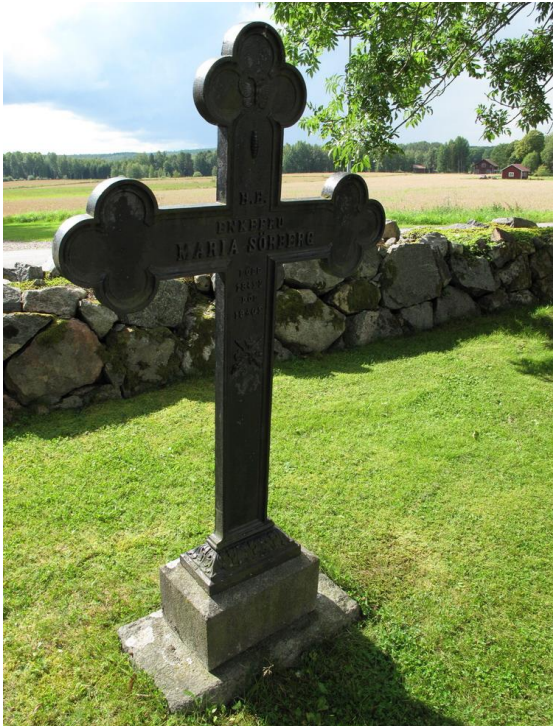
| Skador Sättning. Mossa, lav. Rost. | | |
| Beskrivning Stående gjutjärnskors med bas på en stensockel. Stora trepass på korsarmarna. Inskriptionen gjuten. Dekoration upptill en fjäril med en puppa, nedtill korslagda facklor. Gjuteriets namn på basen. | | |
| Kulturhistoriskt värde Äldre gjutjärnskors. Titel. Tidstypisk form och material. Karaktärskapande. | | |

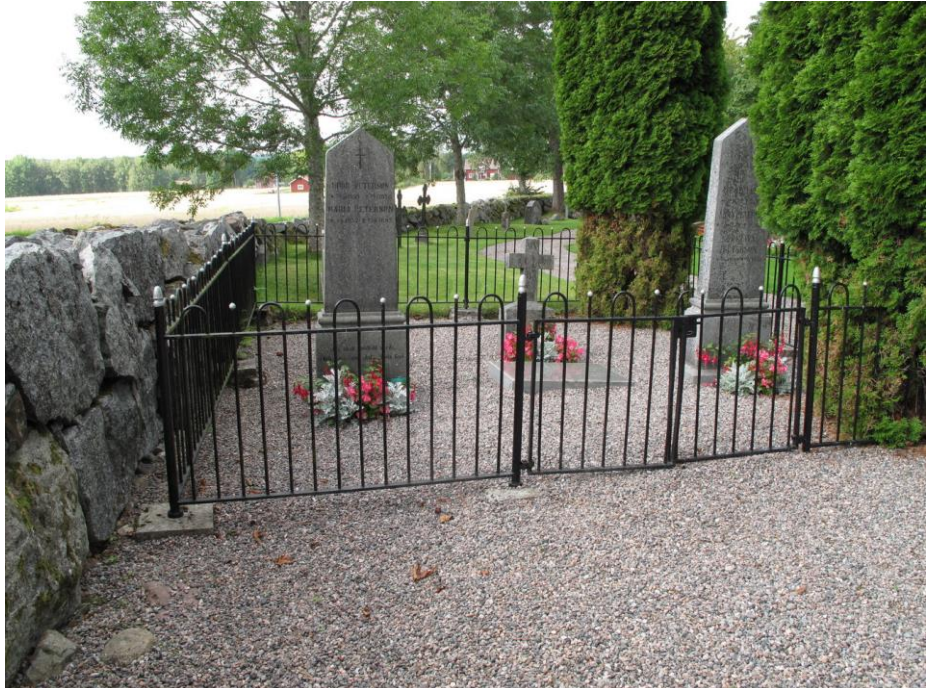
| Kulturhistoriskt värde Familjegrav omgärdad av järnstaket. Karaktärskapande för kyrkogården. Tidstypisk form och material. Går att återanvända i sin helhet med samtliga stenar, grus och staket. | | |

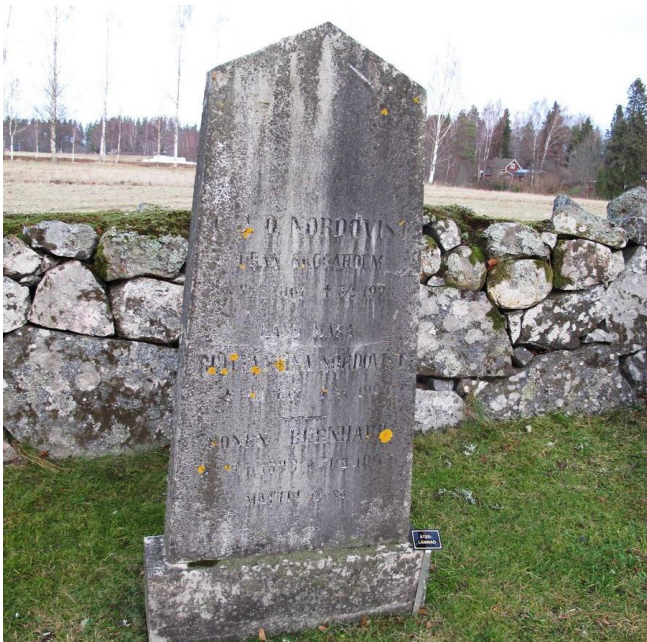
| Beskrivning Stående sten på en hög sockel. Avsmalnande upptill med spetsig överdel. | | |
| Kulturhistoriskt värde Äldre sten. Tidstypisk form och material. By-/ gårdsnamn. | | |

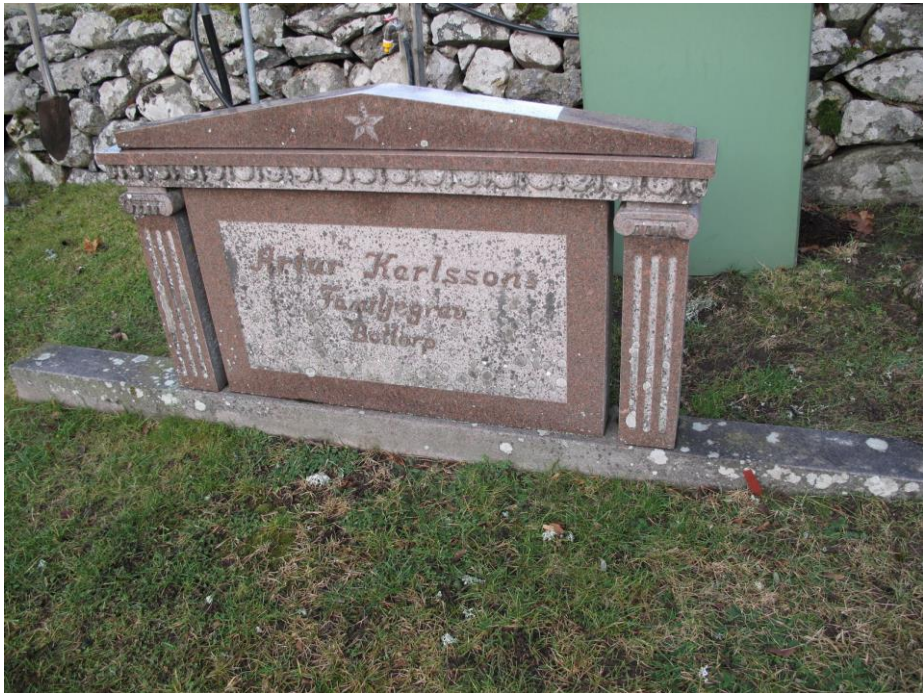
| Beskrivning Stående bred polerad sten på en lång sockel. Svagt spetsig överdel utformad likt en tempelgavel med ornamentik i relief. Fristående kolonner å sidorna. | | |
| Kulturhistoriskt värde Familjegrav med gårdsnamn. Tidstypisk form och material. Går att återanvända. | | |

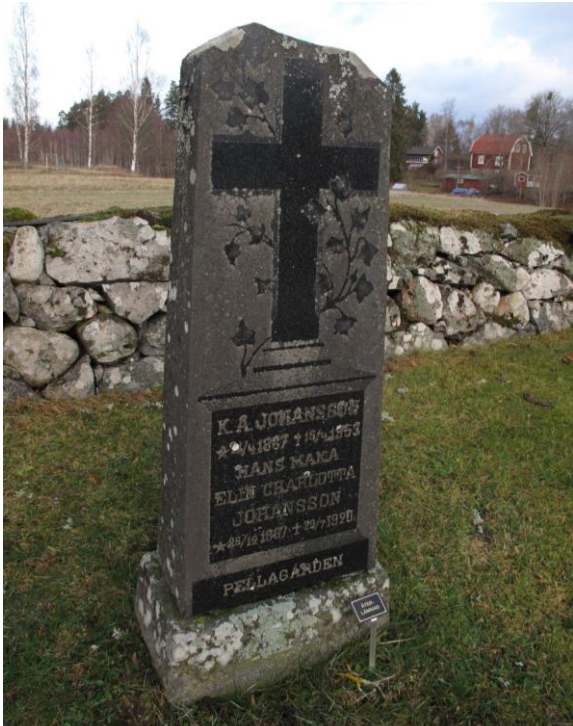
| Beskrivning Hög stående sten på en sockel, avsmalnande upptill. Grovt huggen med ojämn överdel. Inskriptionen i en dekorativ gravvård med kors på en bas med slingrande vinranka. | | |
| Kulturhistoriskt värde Äldre sten med specifik inskription i dekoration av en gravvård. Gårdsnamn. Tidstypisk form och material. | | |

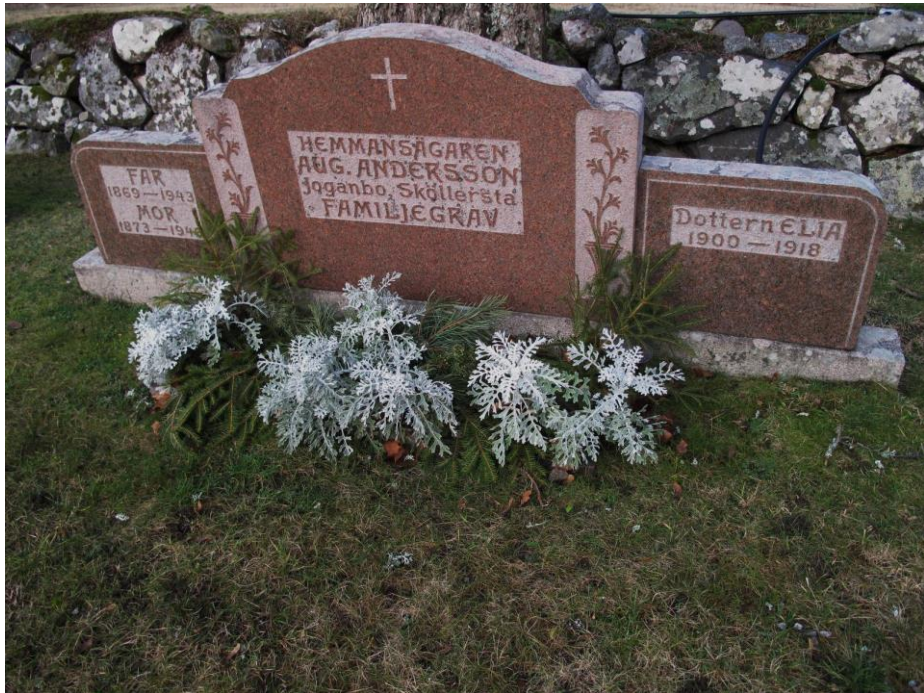
| Beskrivning Låg bred sten med lägre stenar på sidorna, polerade. Svagt bågformad överdel med avhuggna hörn. Dekoration kors och urnor med växtornamentik. | | |
| Kulturhistoriskt värde Familjegrav med titel och gårdsnamn. Tidstypisk form och material. | | |

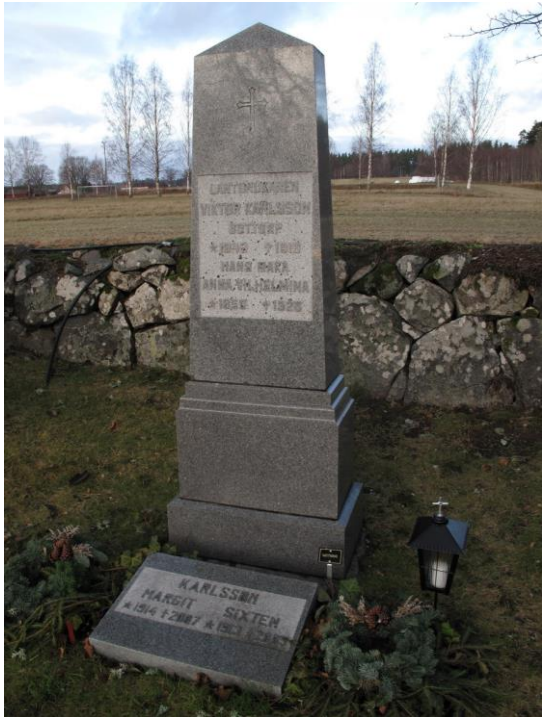
| Beskrivning Hög polerad sten med spetsig överdel. Stående på en bas och hög sockel, avsmalnande upptill. Liggande sten framför. Dekoration ett inhugget kors upptill. | | |
| Kulturhistoriskt värde Titel och gårdsnamn. Tidstypisk form och material. | | |

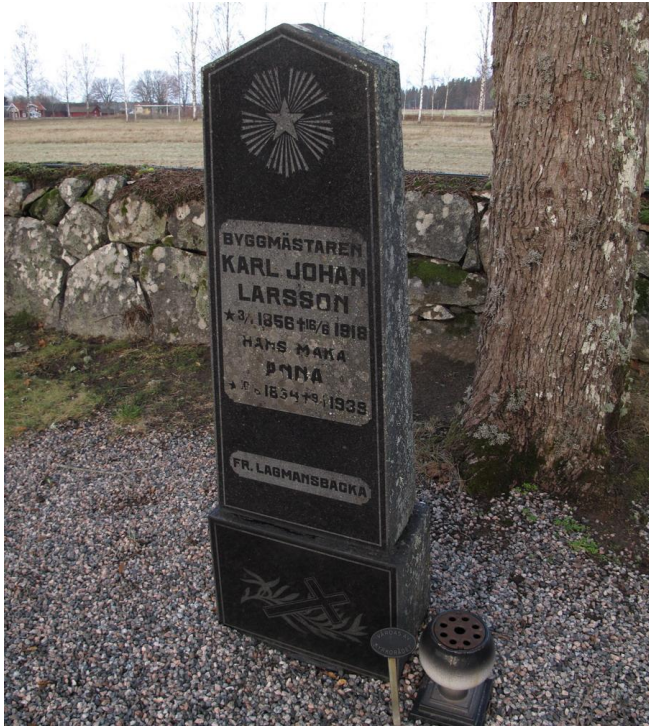
| Läge Kv E | Gravplatsnr 29-30 | Årtal |

| Skador Sättning. Mossa, lav. | | |
| Beskrivning Hög äldre polerad sten på bas. Avsmalnande upptill med spetsig överdel. Dekoration strålände stjärna upptill och nedtill liggande kors på palmblad. | | |
| Kulturhistoriskt värde Äldre sten med titel. By-/gårdsnamn. Tidstypisk form och material. Karaktärskapande i en väl sammansatt del med äldre gravvårdar på kyrkogården. | | |

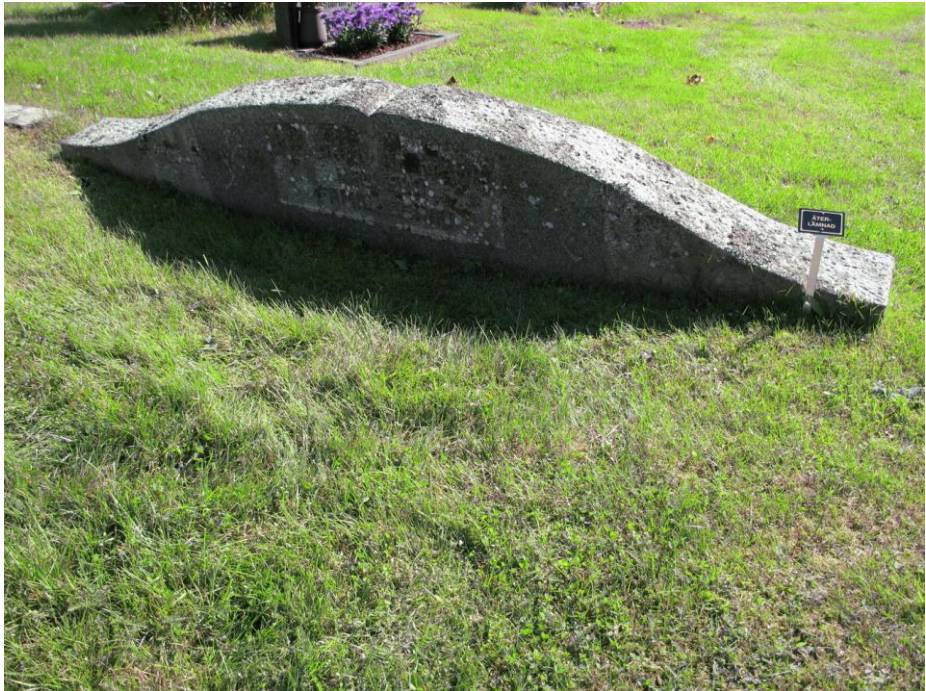
| Läge Kv E | Gravplatsnr 33-34 | Årtal |

| Skador Sättning. Mossa, lav. | | |
| Beskrivning Låg bred sten med bågformad överdel med flacka konkava avslut. Grovt huggen men med polerad inskriptionsyta. | | |
| Kulturhistoriskt värde Familjegrav med gårdsnamn. Tidstypisk form och material. Går att återanvända. | | |

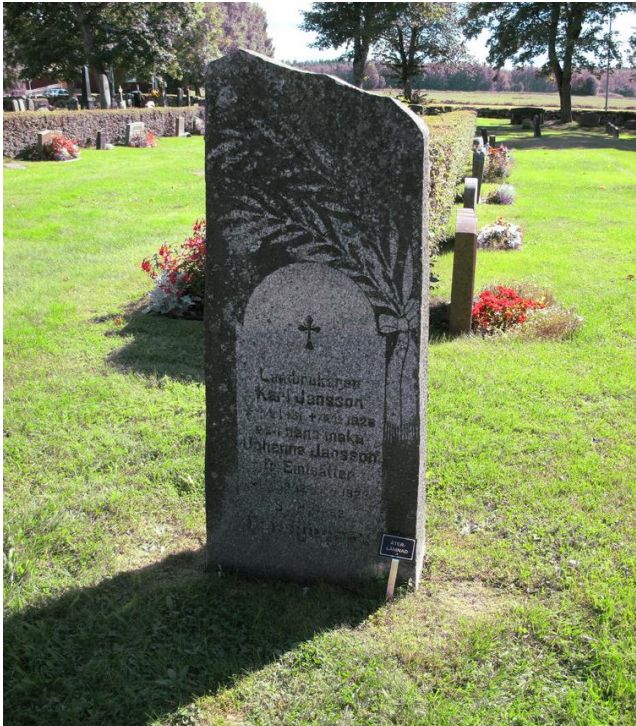
| Läge Kv E | Gravplatsnr 49-50 | Årtal |

| Skador Mossa, lav. | | |
| Beskrivning Hög sten med ojämn överdel. Inskriptionen huggen i en polerad gravvård. Dekoration kors upptill i inskriptionen och palmlblad med rosett ovanför. | | |
| Kulturhistoriskt värde Äldre familjegrav med titel och gårdsnamn. Tidstypisk form och material. Inskriptionsytan har formen av en gravvård. | | |

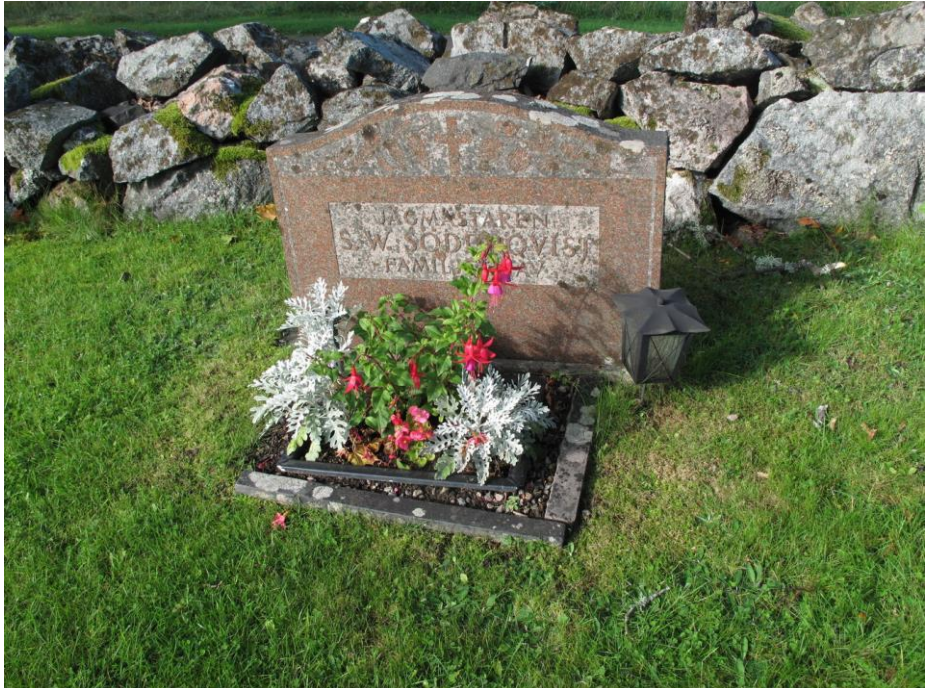
| Läge Kv E | Gravplatsnr 54-55 | Årtal |

| Skador Sättning. Mossa, lav. | | |
| Beskrivning Bred polerad sten med bågformad överdel. Dekoration upptill ett kors, gran- och tallkottar. | | |
| Kulturhistoriskt värde Titel. Tidstypisk form och material. | | |

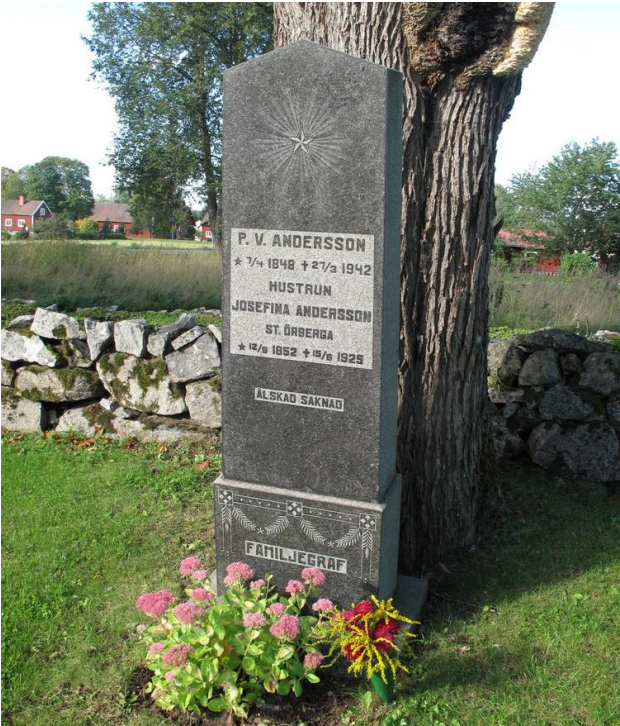
| Läge Kv E | Gravplatsnr 63-64 | Årtal |

| Skador Sättning. Mossa, lav. | | |
| Beskrivning Hög polerad sten på bas och en sockel med spetsig överdel. Dekoration en strålände stjärna upptill, på basen ornamentik. | | |
| Kulturhistoriskt värde Äldre hög sten med gårdsnamn. Tidstypisk form och material. Karaktärskapande en av flera äldre gravvårdar på kyrkogården. Går att återanvända om endast inskriptionsytorna omarbetas | | |
