Svennevads kyrkogård

Svennevads socken, Hallsbergs kommun, Närke, Strängnäs stift

Inventering av kulturhistoriskt värdefulla gravvårdar 2011-2012

Anneli Borg
Örjan Hedhman
Rapport 2012:02

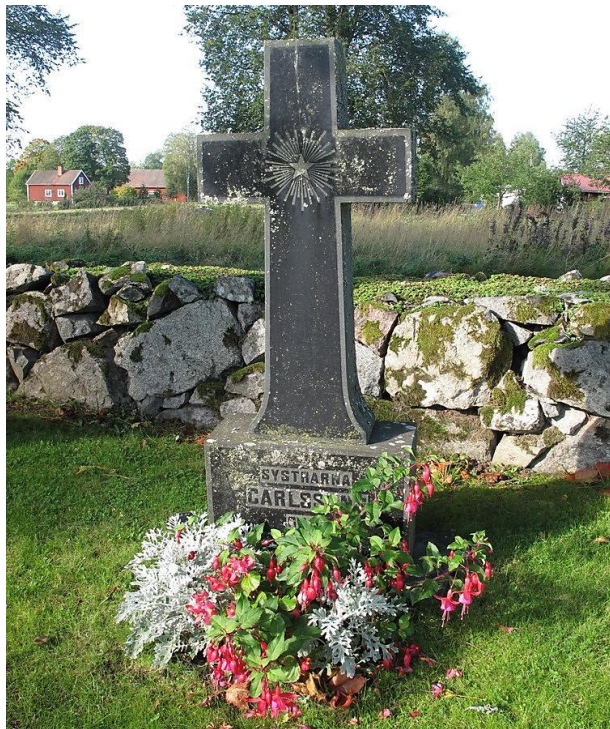
| Läge Kv E | Gravplatsnr 65-68 | Årtal Info. pärm. Gravsatt 1927. |

| Skador Sättning. Mossa, lav. | | |
| Beskrivning Högt kors på en bas. Polerad inskription på basen och dekorationsytan med en strålande stjärna upptill. | | |
| Kulturhistoriskt värde Karaktärskapande en av flera äldre gravvårdar på kyrkogården. Tidstypisk form och material. Gårdsnamn. | | |

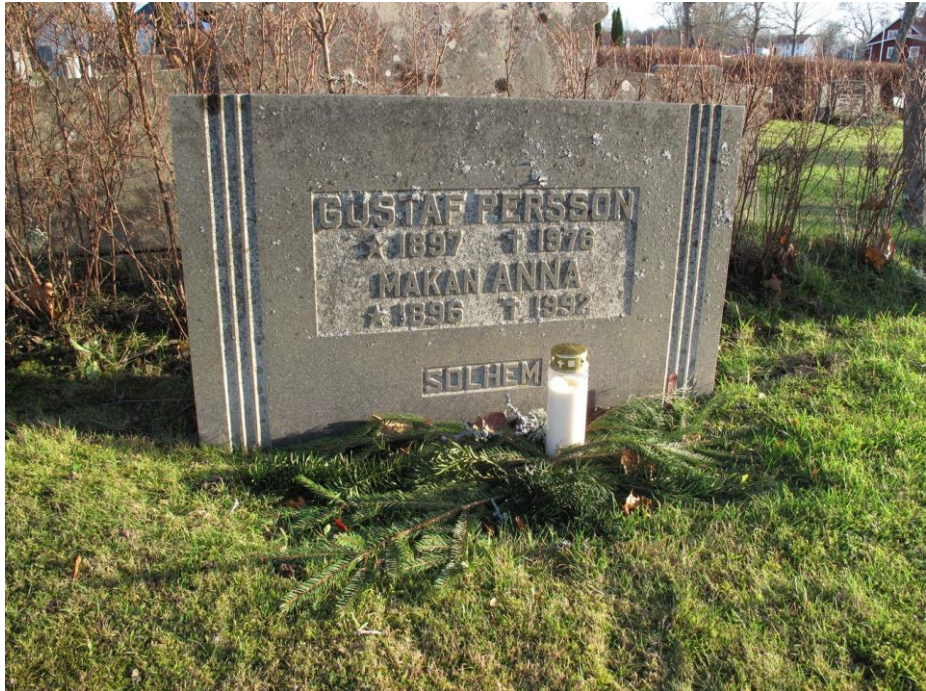
| Läge Kv E | Gravplatsnr 82-83 | Årtal |

| Skador Mossa, lav | | |
| Beskrivning Låg bred polerad sten med rak överdel. Inskriptionsytan centralt i en ruta. Dekoration djupa vertikala räfflor på sidorna. | | |
| Kulturhistoriskt värde Person- och lokalhistoriskt värde Gustaf var poliskonstapel, Anna lärarinna i Haddebo och Svennevad. Gårdsnamn. Tidstypisk form. Stenmaterialet mindre vanligt på kyrkogården. | | |

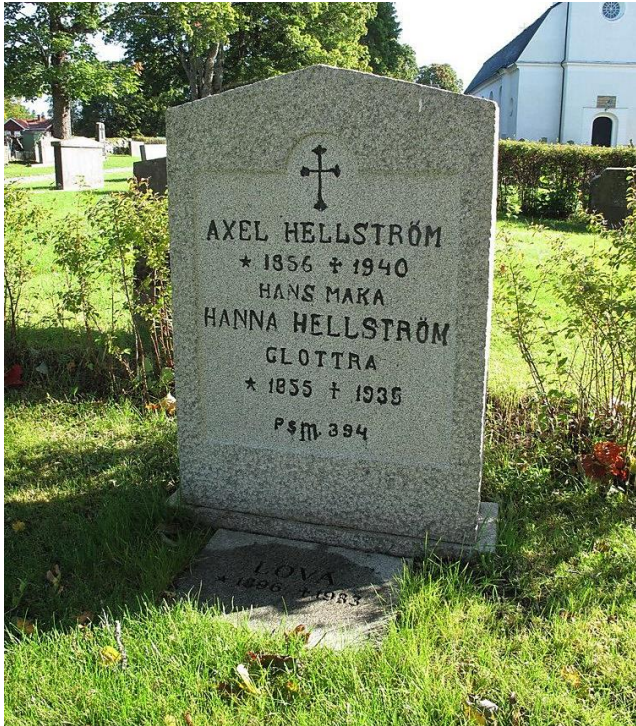
| Läge Kv E | Gravplatsnr 85 | Årtal |

| Skador Inskriptionen ifylld otydligt med svart färg. | | |
| Beskrivning Grovt huggen sten med spetsformad överdel. Inskriptionsrutan nedsänkt. Dekoration ett kors i stenens övre del. | | |
| Kulturhistoriskt värde Tidstypisk sten i form och material med gårdsnamn. Går att återanvända om endast inskriptionsytan omarbetas. | | |

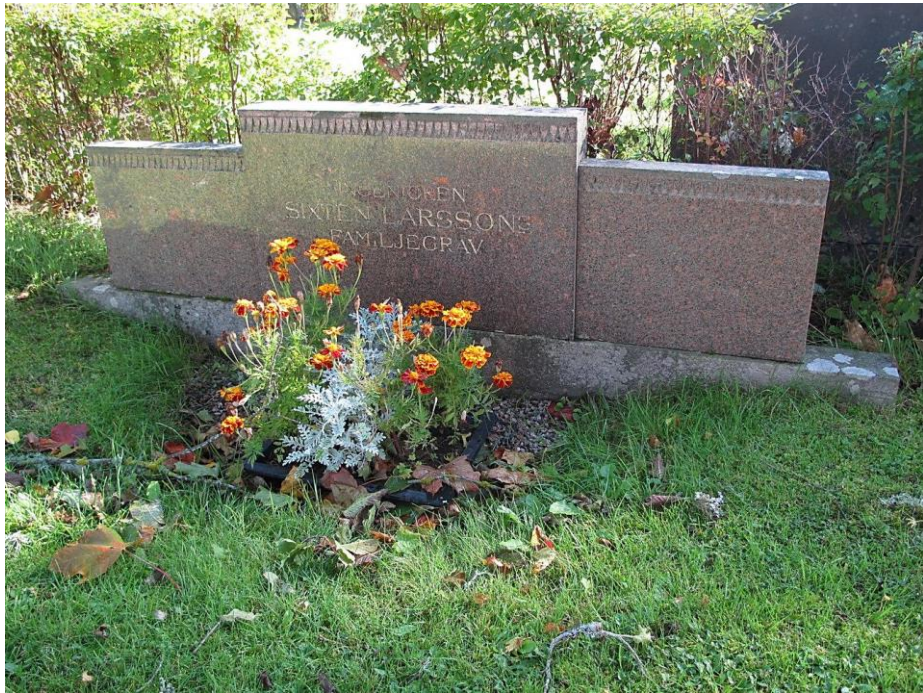
| Beskrivning Bred polerad tredelad sten stående på en lång sockel. Dekoration inhuggen fris. | | |
| Kulturhistoriskt värde Familjegrav med titel. Tidstypisk form och material. | | |

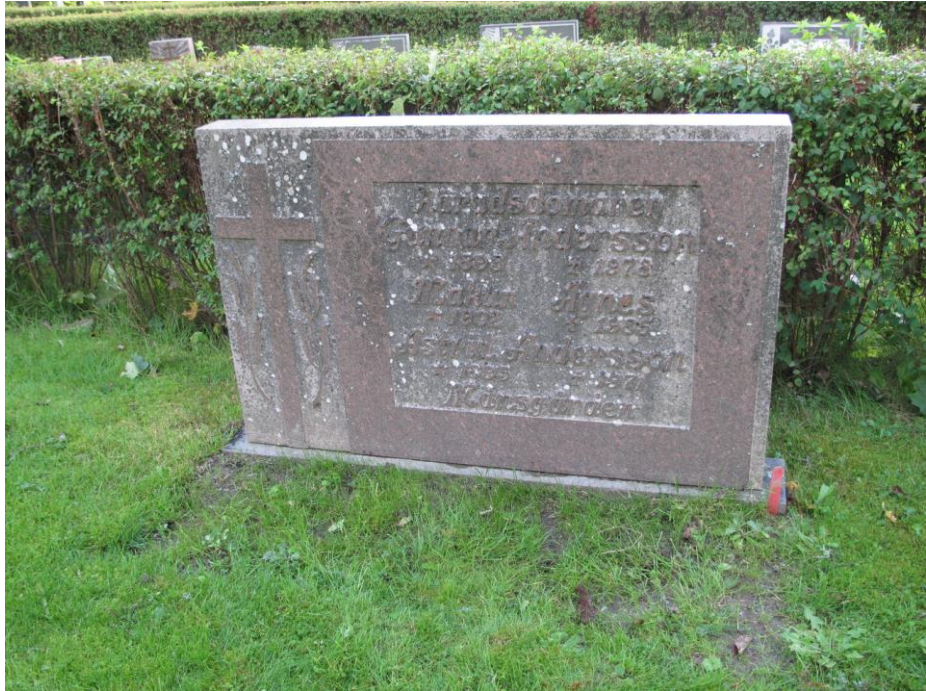
| Beskrivning Stående bred sten med rak överdel. Inskriptionen markerad med en bred polerad ram. Dekoration ett stort kors med växtornamentik. | | |
| Kulturhistoriskt värde Titel och gårdsnamn. Tidstypisk form och material. | | |

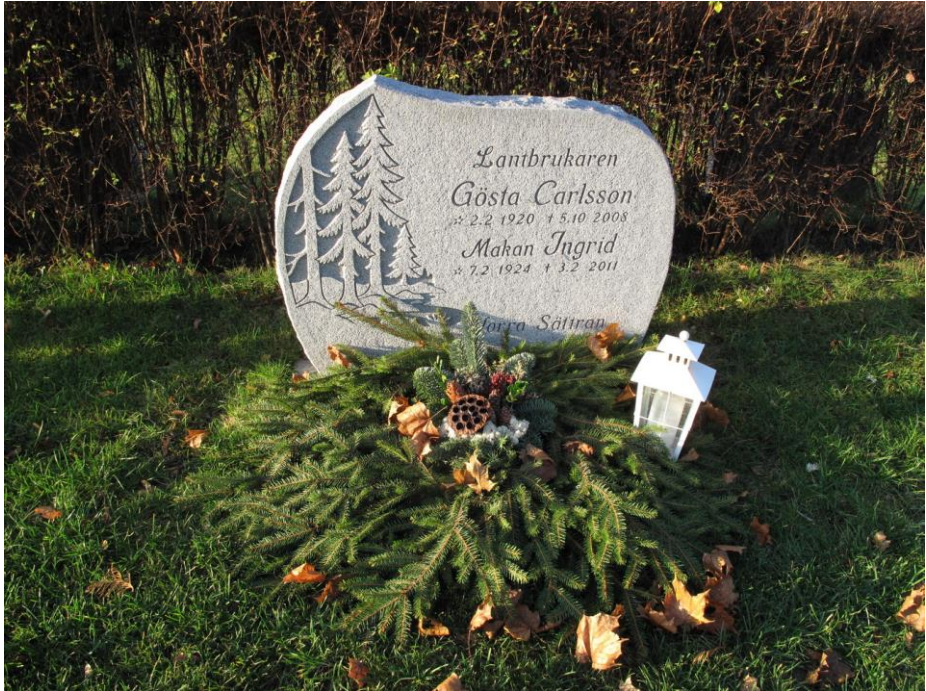
| Beskrivning Bred låg sten med oregelbunden överdel. Grovt huggen på sidorna. Dekoration till vänster om inskriptionen granar till viss del i relief. | | |
| Kulturhistoriskt värde Titel och gårdsnamn. | | |

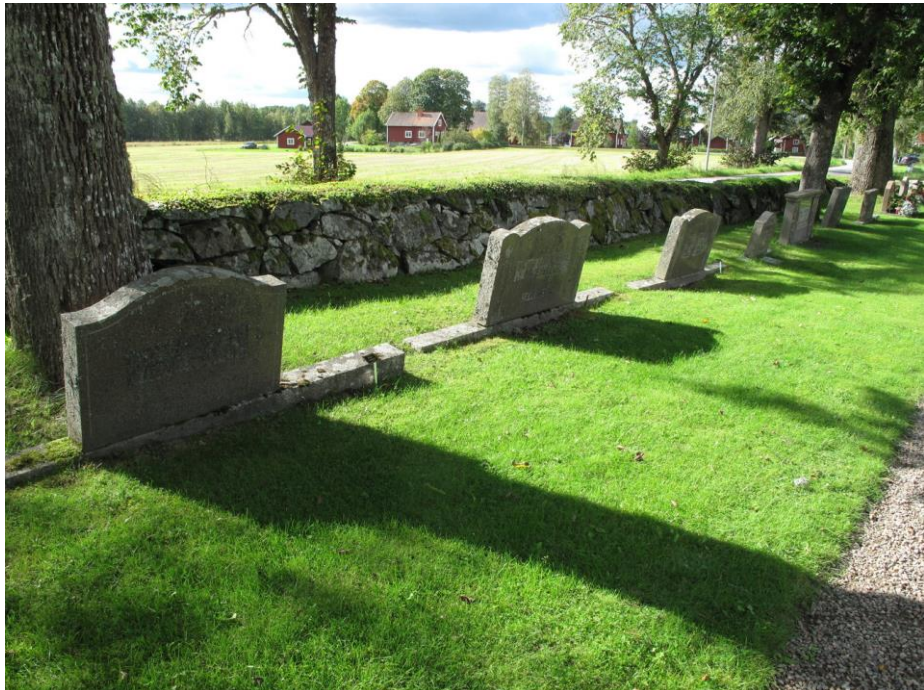
| Beskrivning Sättning. Mossa, lav. | | |
| Kulturhistoriskt värde Välbevarad rad med karaktärskapande stenar. Tidstypiska i form och material under 1950-talet. | | |

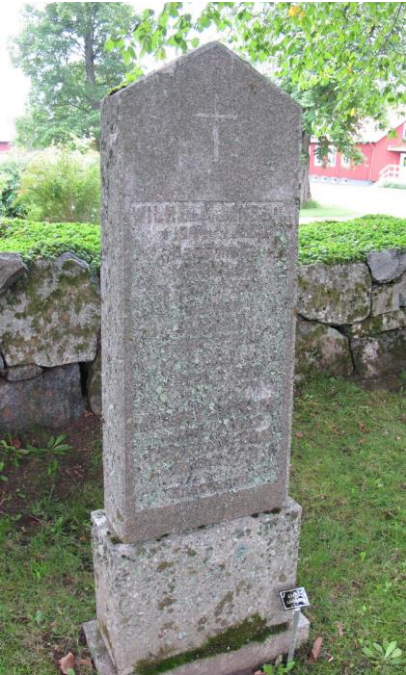
| Beskrivning Stående sten, svagt avsmalnande uppåt, med spetsig överdel. Stenen har en polerad framsida med försänkt inskriptionsruta samt kors i övre delen. Bas och sockel ej polerade. | | |
| Kulturhistoriskt värde Karaktärsskapande, en av fler äldre gravvårdar i välbevarad rad i kvarter A. By-/gårdsnamn. | | |

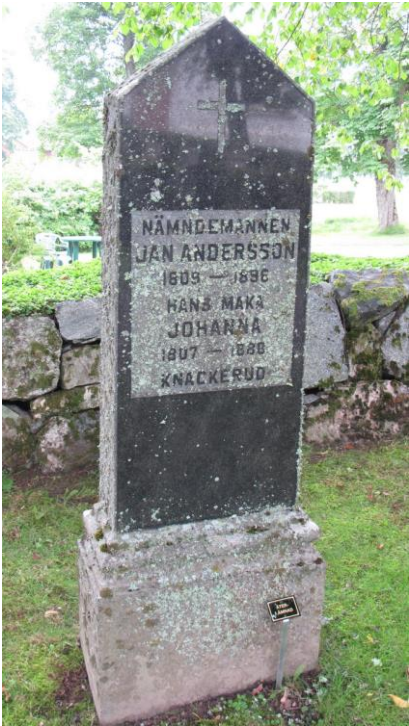
| Beskrivning Stående sten, svagt avsmalnande uppåt, med spetsig överdel. Polerad framsida och krönt av kors. Stenen står på en bas, profilerad i övre delen. | | |
| Kulturhistoriskt värde Titel. Karaktärsskapande sten från 1800-talets slut, en av fler äldre gravvårdar i välbevarad rad i kv A. By-/gårdsnamn. | | |

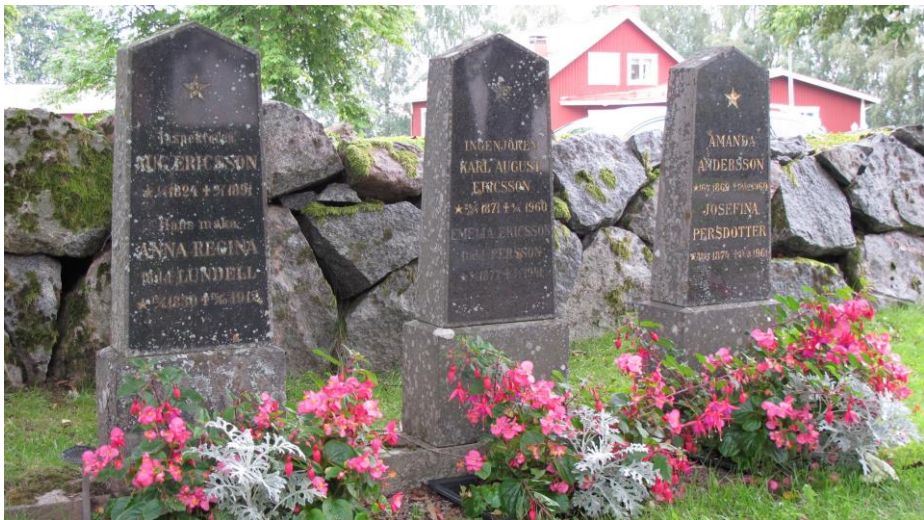
| Kulturhistoriskt värde Titlar. Stor familjegrav, karaktärsskapande, en av fler äldre gravvårdar i välbevarad rad i kv A. | | |

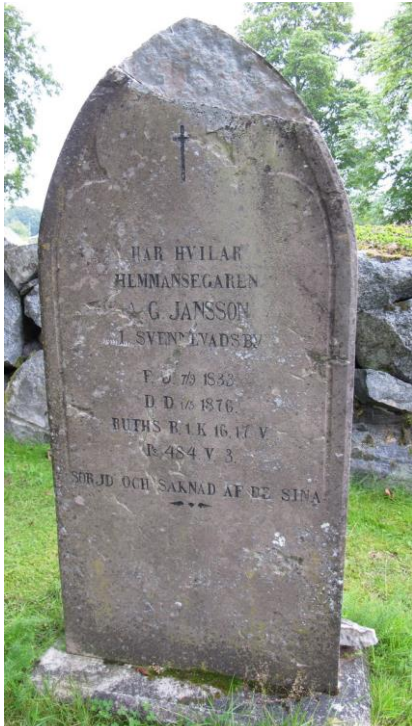
| Skador Mossa/lav, sprickor, bitar av stenen har lossnat, stenens krön skiktat sig | | |
| Beskrivning Stående spetsbågsformad gravvård av kalksten. Framsidan har en ramliknande dekor i övre delen samt ett kors. Sidan mot söder är helt slät med ett kors i övre delen. | | |
| Kulturhistoriskt värde Titel. Karaktärsskapande sten från 1800-talets senare del. En av fler äldre gravvårdar i välbevarad rad i kvarter A. By-/gårdsnamn. | | |

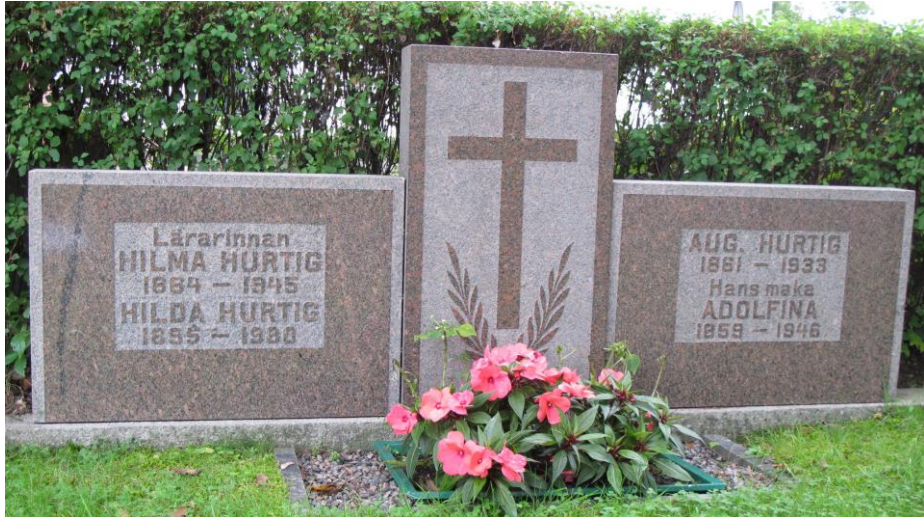
| Beskrivning Stående sten med lägre sidopartier. Mittparti med polerad ram och dekor i form av kors och blad. Polerade sidostycken med inskription. | | |
| Kulturhistoriskt värde Titel | | |

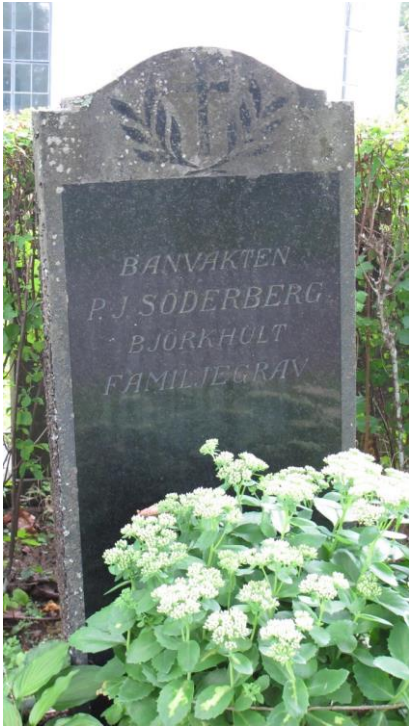
| Beskrivning Stående, relativt smal sten, med svagt rundat svängt krön. Stor polerad inskriptionsyta. Stenen är dekorerad med kors och palmblad i övre delen. | | |
| Kulturhistoriskt värde Titel. By-/gårdsnamn. | | |

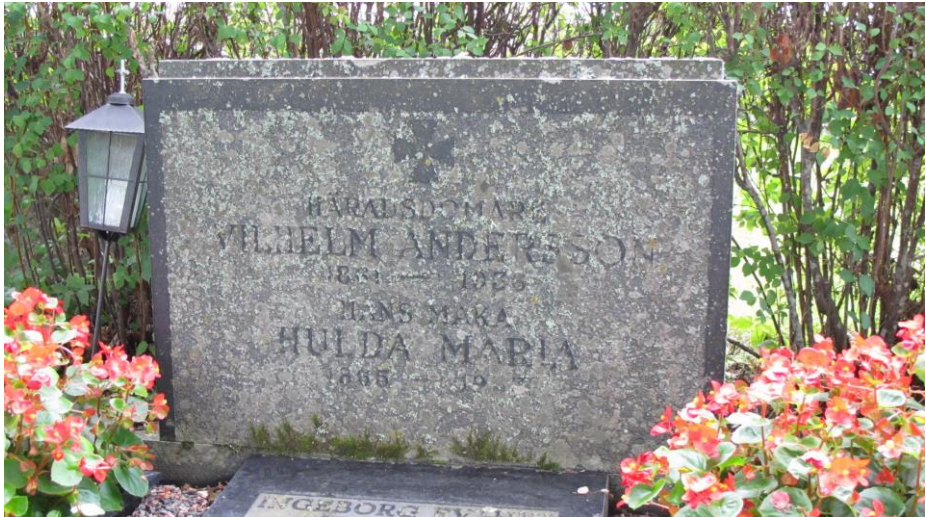
| Beskrivning Sten med rakt, något indraget, krön. framsidan har en matt något grövre huggen yta, polerad inskription, ram samt dekor i form av ett grekiskt kors i övre delen. | | |
| Kulturhistoriskt värde Titel. Sten representativ för sin tid. | | |

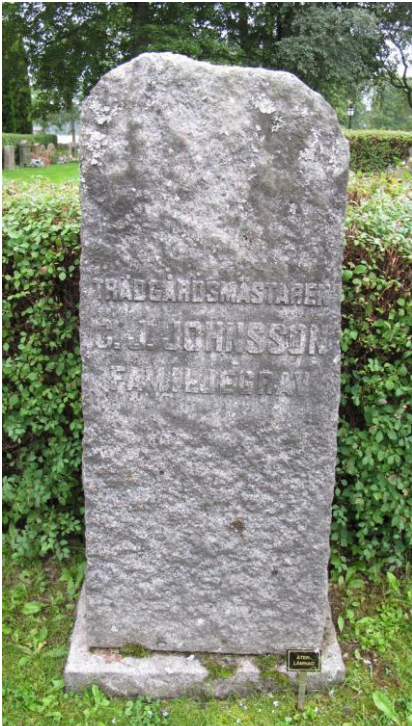
| Beskrivning Stående sten med oregelbunden överdel. Grovt huggen yta, inskriptionen följer stenens ojämnhet. | | |
| Kulturhistoriskt värde Titel Tidstypisk sten. | | |

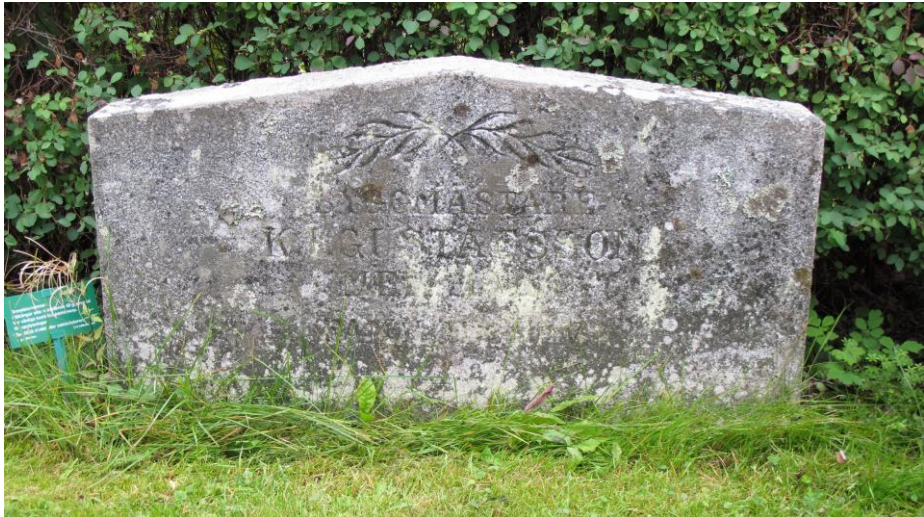
| Beskrivning Låg bred sten med svagt spetsigt krön dekorerat med två palmlblad. Slät matt sten med försänkt inskription. | | |
| Kulturhistoriskt värde titel | | |

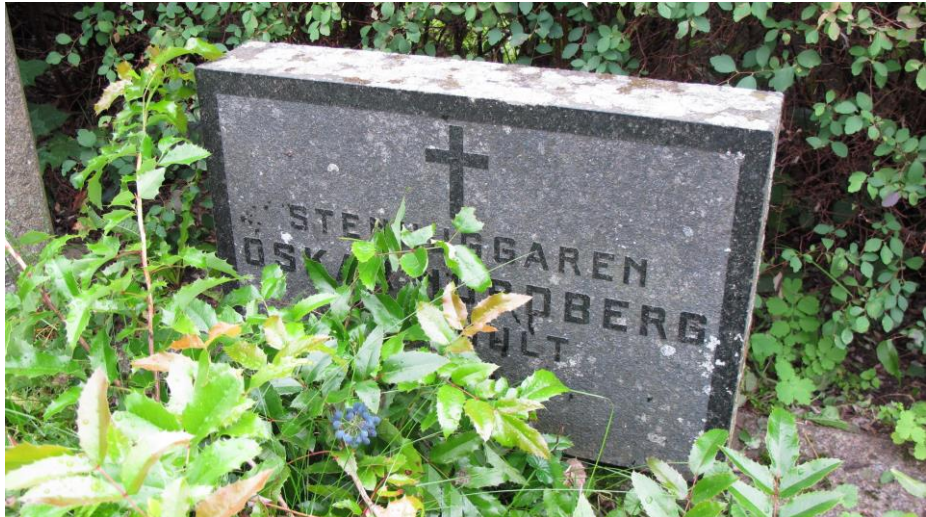
| Beskrivning Låg bred sten med matt yta. Ram och inskription är förhöjd och polerad. | | |
| Kulturhistoriskt värde Lokalhistoriskt värde, titel med anknytning till stenhuggeri i Lindhult. By-/gårdsnamn. | | |

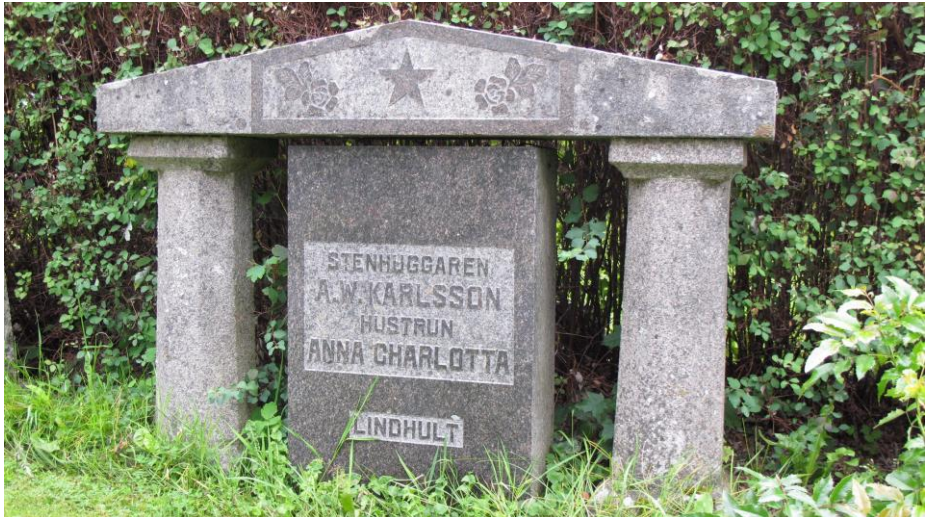
| Beskrivning Bred gravvård med kraftigt, flackt spetsigt, krön. På sidorna kraftiga fristående åttkantiga pelare. Krönet är dekorerat med en stjärna och på var sida där om en ros. | | |
| Kulturhistoriskt värde Person- och lokalhistoriskt värde, A.W. hade stenhuggeri på gården Lindhult. Det sägs att han huggit sin egen sten. By-/gårdsnamn. | | |

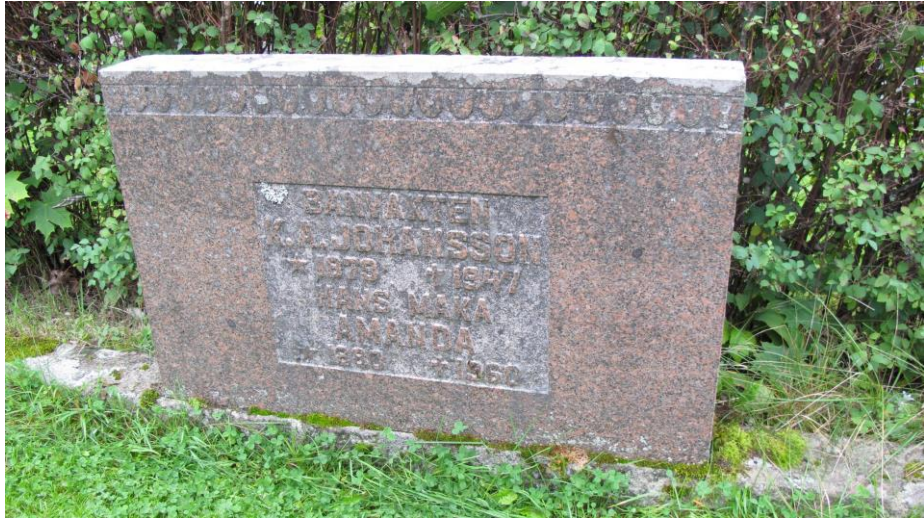
| Beskrivning Bred sten med rak överdel. Polerad framsida med försänkt inskriptionsruta, dekorativ fris i övre delen. | | |
| Kulturhistoriskt värde Titel | | |

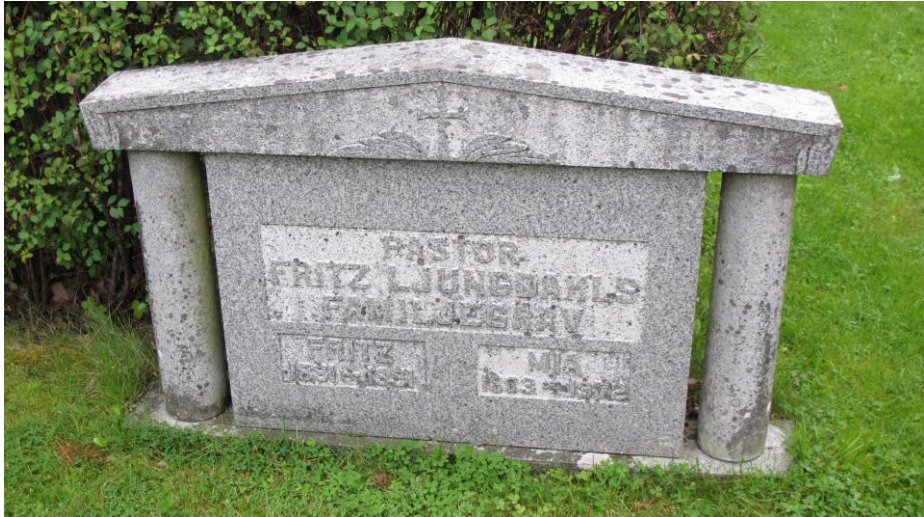
| Beskrivning Bred sten med, kraftigt, svagt spetsigt krön dekorerat med kors och blad. På sidorna fristående runda pelare. Stenen har en polerad yta med försänkta inskriptionsrutor. | | |
| Kulturhistoriskt värde Titel, pastor i baptistförsamlingen, Betlehemskyrkan i Svennevad. | | |

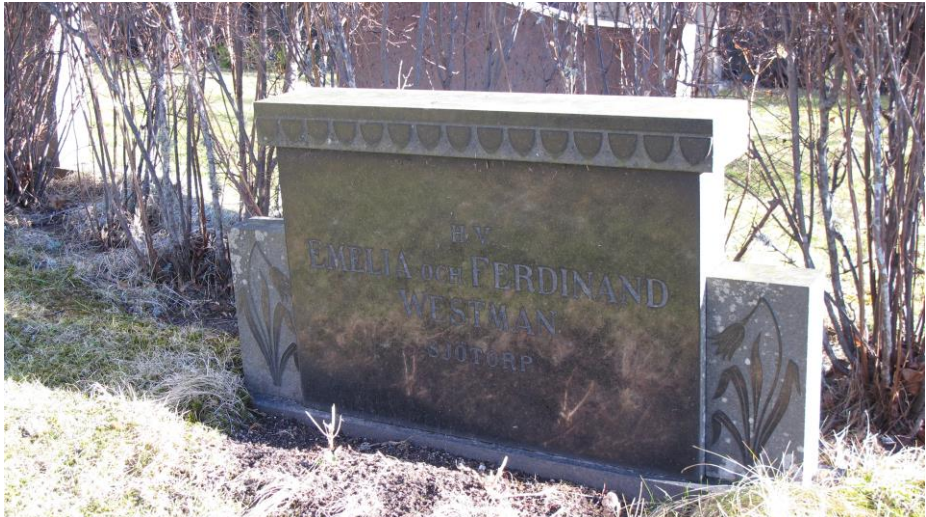
| Beskrivning Stående bred sten med kraftigt mittkrön och lägre partier på sidorna dekorerade med blommor. Det kraftiga mittkrönet är dekorerat med en fris. | | |
| Kulturhistoriskt värde Gravvård representativ för kvarteret och för sin tid. By-/gårdsnamn. | | |

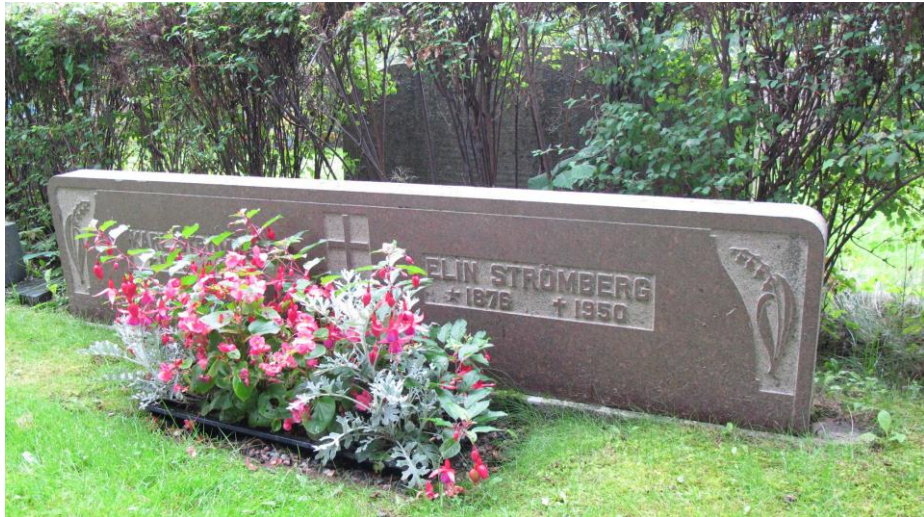
| Beskrivning Låg mycket bred sten med försänkta matta ytor för inskription och dekor i form av kors och liljekonvaljer. | | |
| Kulturhistoriskt värde Gravvård representativ för kvarteret och för sin tid. | | |

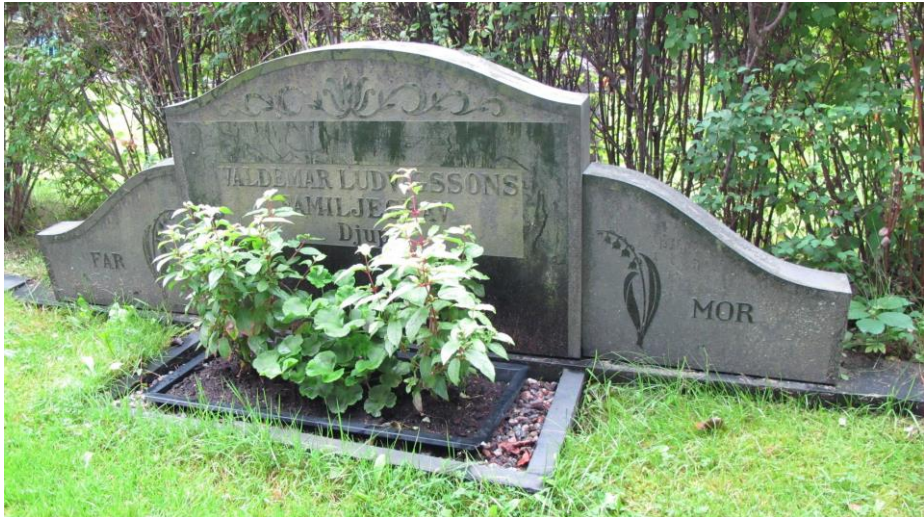
| Beskrivning Stående bred sten, mittparti med svagt rundat krön samt sidopartier med karnissvängda krön. Stenen är delvis polerad och dekorerad med bladslinga och liljekonvaljer. | | |
| Kulturhistoriskt värde Gravvård representativ för kvarteret och för sin tid. | | |

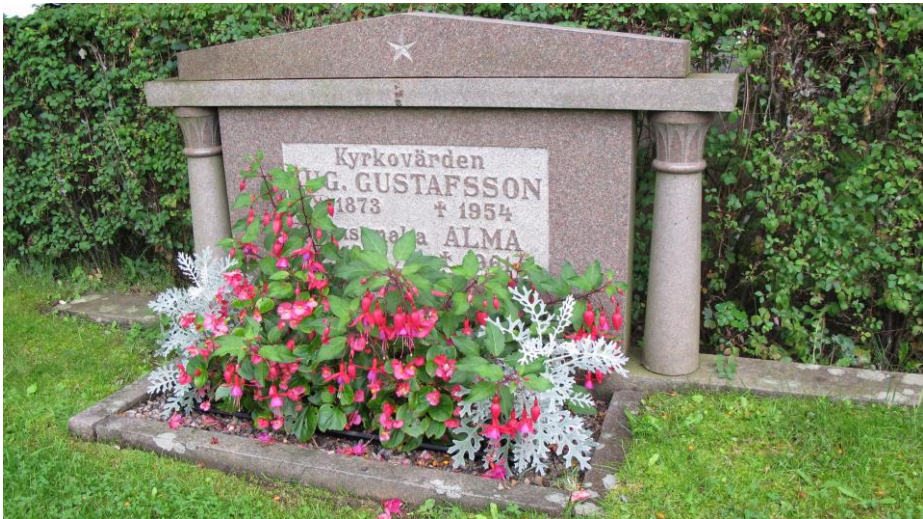
| Beskrivning Bred stående sten med kraftig svagt spetsig överliggare med en stjärna i mitten. På sidorna fristående runda pelare med dekorativa kapitäl. Stenen har både matta och polerade partier. | | |
| Kulturhistoriskt värde Titel med anknytning till kyrkan, kyrkvård i Svennevads kyrka i 38 år. | | |

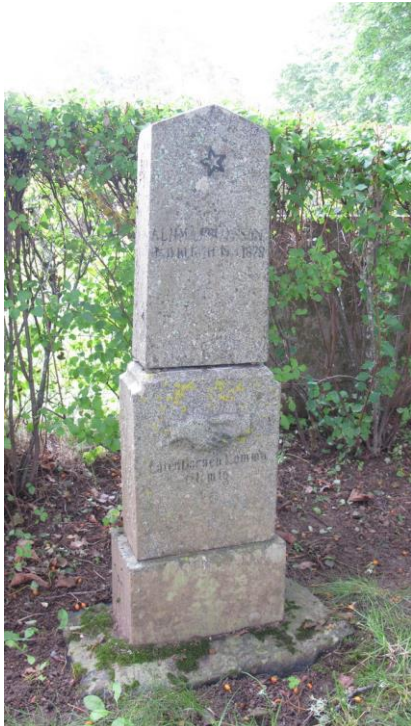
| Beskrivning Stående smal sten på bas och sockel med svagt spetsigt krön dekorerat med en stjärna. Basen har i relief två händer som fattar varandra. | | |
| Kulturhistoriskt värde Barngrav från 1870-talet. | | |

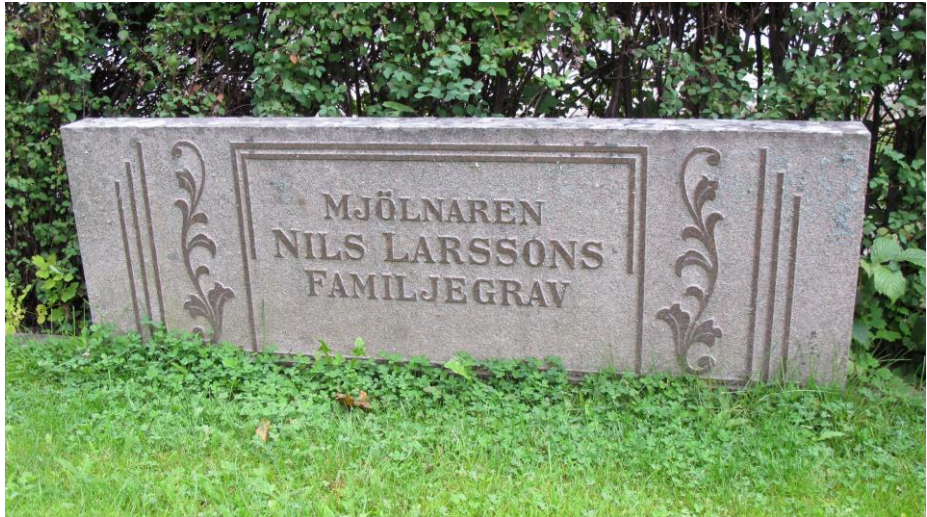
| Beskrivning Låg mycket bred sten med rakt överstycke. Fint släthuggen yta med förhöjd dekor och inskription. | | |
| Kulturhistoriskt värde Person- och lokalhistoriskt: Mjöltnare i Svennevad, Lagmanbackas kvarn. | | |

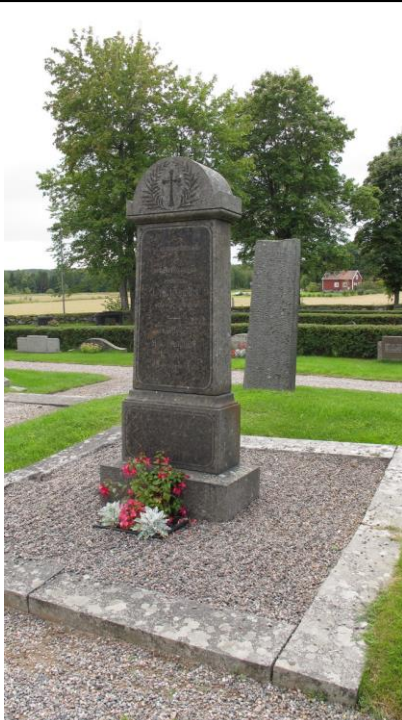
| Beskrivning Stor hög sten på bas och sockel med kraftigt krön med rundat mittparti och horn på sidorna. Stenens och basens framsida är polerad. Likaså dekor på krön i form av kors med palmlblad på sidorna. Grusgrav med stenram. | | |
| Kulturhistoriskt värde Grusgrav med stenram, titel med anknytning till kyrkan. Gravvård från sent 1800-tal. | | |

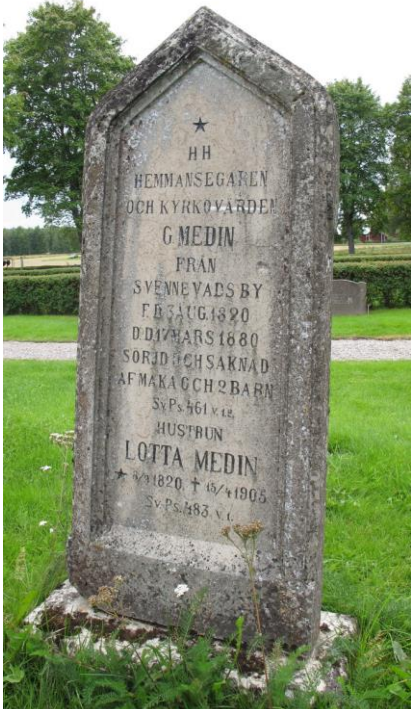
| Skador Sättning, mossa/lav, sprickor | | |
| Beskrivning Stående slät sten med kraftig ram och stor försänkt yta för inskription, spetsigt krön. | | |
| Kulturhistoriskt värde Gravvård från sent 1800-tal. Titlar, var av en med anknytning till kyrkan. | | |

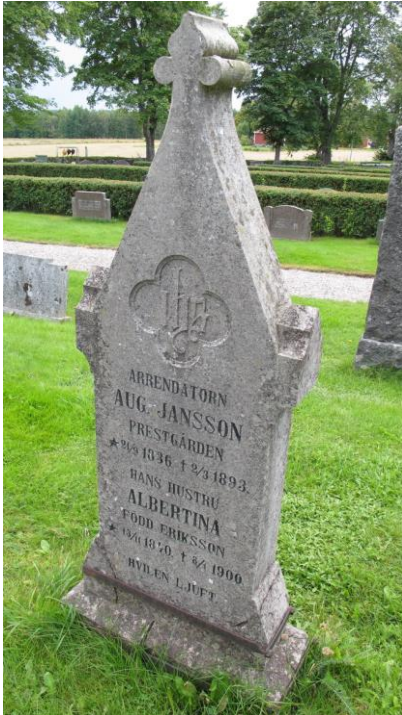
| Skador Sprickor i stenens nedre del, förstärkt med järn. | | |
| Beskrivning Hög gravvård av kalksten. Övre delen av stenen är spetsig och kröns av ett trepass. Slåthuggen framsida och fint ”prickhuggna” sidor. Stenens övre del har ett försänkt fyrtal med bokstäverna ihs i låg relief. Konstnärligt utformad sten. | | |
| Kulturhistoriskt värde Gravvård från sent 1800-tal. Titel. | | |

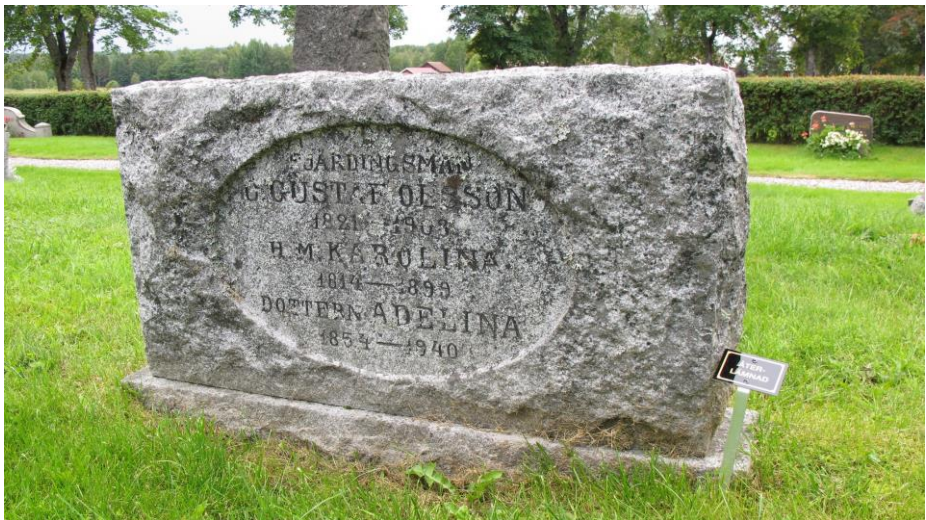
| Beskrivning Låg bred sten med kluven yta. Försänkt inskriptionsyta, ovalt liggande. | | |
| Kulturhistoriskt värde Sten från sekelskiftet 1800-1900-tal. Titel. | | |

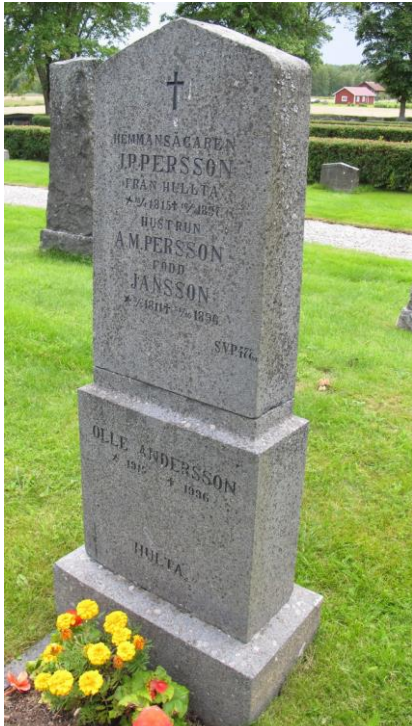
| Beskrivning Stående släthuggen gravvård på bas och sockel med svagt spetsigt krön dekorerad med kors i övre delen. | | |
| Kulturhistoriskt värde Titel. Sten från sent 1800-tal. By-/gårdsnamn. | | |

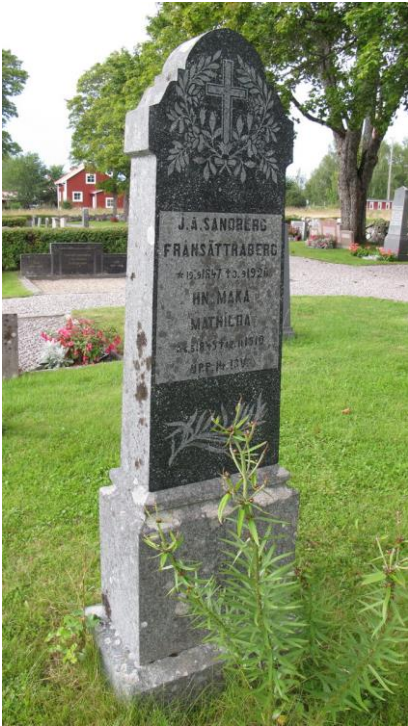
| Läge Kv D | Gravplatsnr 38-39 | Årtal |

| Skador Mossa/lav | | |
| Beskrivning Hög, relativt smal, stående svart sten på bas och sockel med rundat mittparti och profilerad utkravning mot sidorna på krönet. Stenen har en polerad framsida dekorerad med ett kors i övre delen omgärdat med en rosenkrans med nypon och rosett. Under inskriptionsrutan ett palmlblad. | | |
| Kulturhistoriskt värde Karaktärsskapande gravvård från tidigt 1900-tal. By-/gårdsmamn. | | |

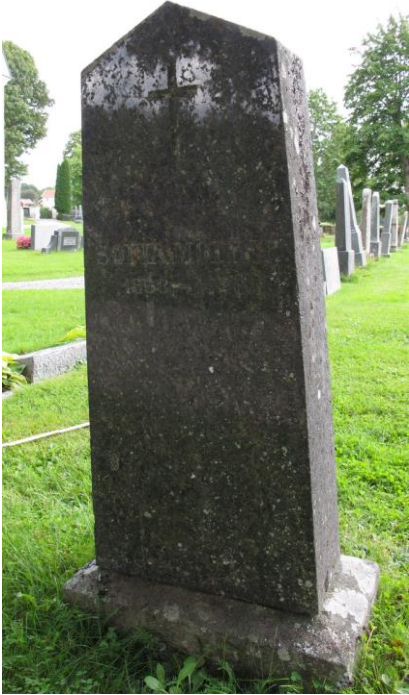
| Läge Kv D | Gravplatsnr 22, finns ej i pärm | Årtal |

| Skador Sättning, mossa/lav | | |
| Beskrivning Stående sten på bas, avsmalnande uppåt med spetsigt krön, släthuggen med polerad framsida dekorerad med ett kors i övre delen. | | |
| Kulturhistoriskt värde Karaktärsskapande för kvarter och kyrkogård. | | |

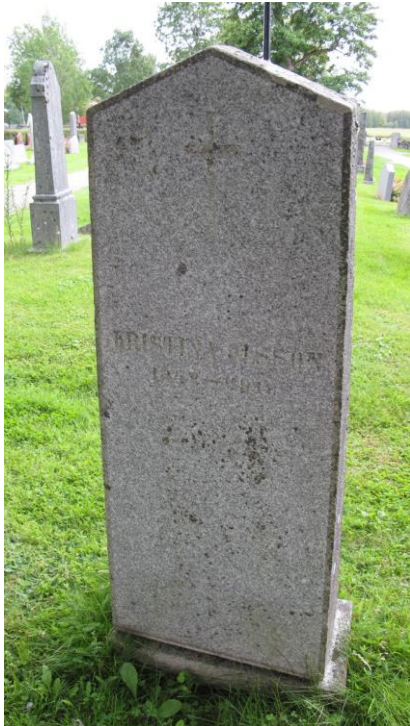
| Läge Kv D | Gravplatsnr 2, finns ej i pärm | Årtal |

| Skador Sättning, mossa/lav | | |
| Beskrivning Stående sten med svagt spetsigt krön dekorerat med ett kors. Polerad framsida med en smal ram i yttre kanten. Sidor och bakstycke har en grövre huggen yta. | | |
| Kulturhistoriskt värde Tidstypisk sten från tidigt 1900-tal, karaktärsskapande för kvarter och kyrkogård. | | |

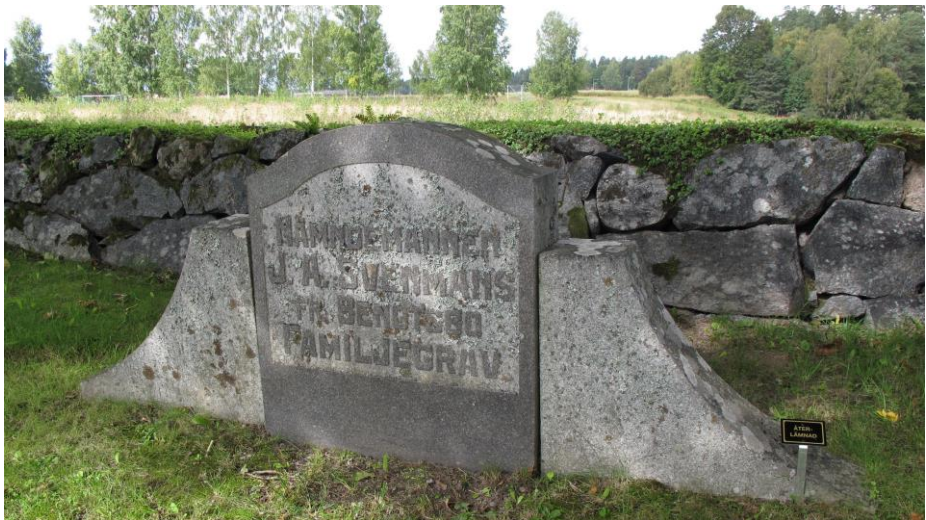
| Läge Kv D | Gravplatsnr 13-14 | Årtal |

| Skador Mossa/lav | | |
| Beskrivning Stående bred sten, mittparti med svagt rundat krön samt lägre sidopartier med konkavt rundade sidor som sluttar ned mot marken. | | |
| Kulturhistoriskt värde Titel. By-/gårdsnamn. | | |

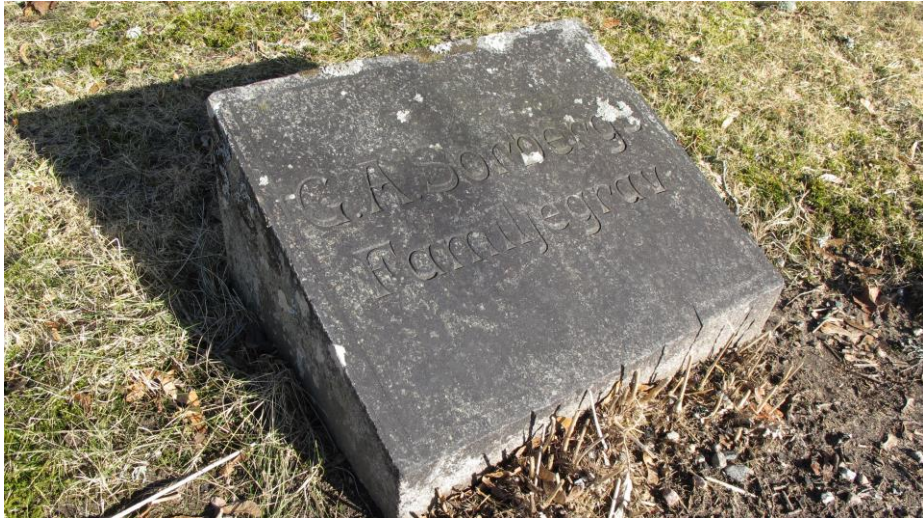
| Läge Kv D | Gravplatsnr 7-8 | Årtal |

| Skador Mossa/lav | | |
| Beskrivning Liggande sten med svagt sluttande framsida, polerad med smal ram i kanten. | | |
| Kulturhistoriskt värde Karaktärsskapande sten. | | |

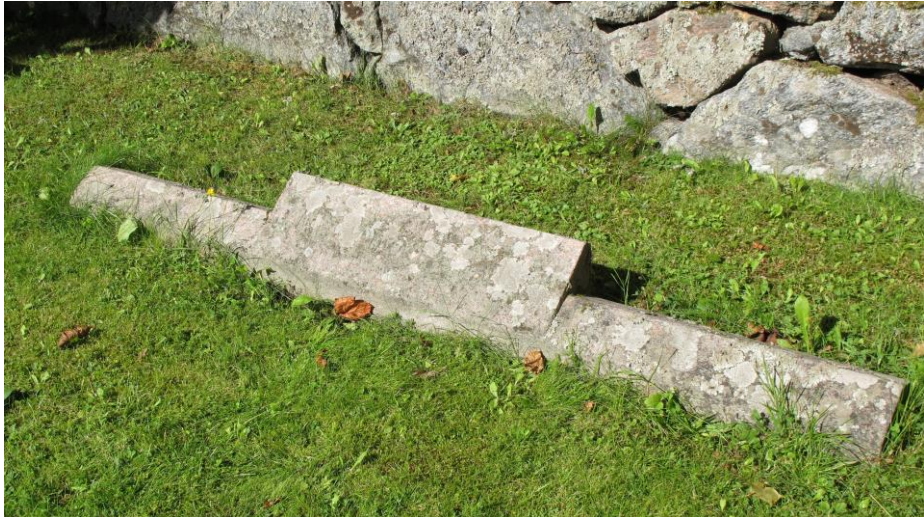
| Läge Kv D | Gravplatsnr 5-6 ?, finns ej i | Årtal |

| Skador Mossa/lav | | |
| Beskrivning Liggande sten, som del av stenram, med snedställd inskriptionsyta. Lägre fasade sidostycken. | | |
| Kulturhistoriskt värde Tidstypisk, karaktärsskapande sten från 1900-talets första hälft. Går att återanvända. | | |

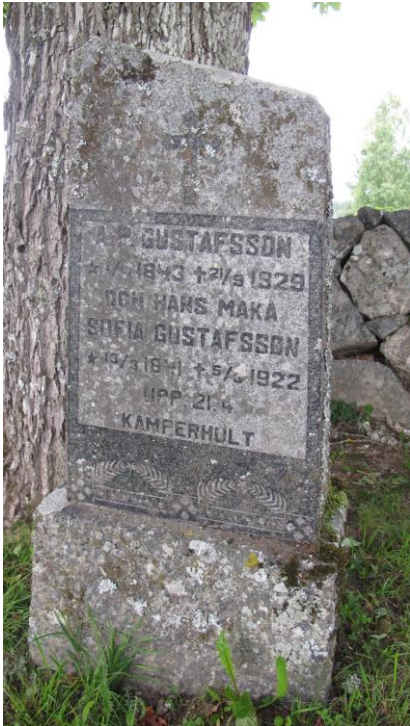
| Läge Kv D | Gravplatsnr 1-2 | Årtal |

| Skador Sättning, mossa/lav | | |
| Beskrivning Stående sten på bas med ojämnt snedställt krön. Inskriptionsrutan omges av en polerad ram dekorerad med palmlblad och en bård i nedre delen. | | |
| Kulturhistoriskt värde Tidstypisk sten från tidigt 1900-tal. By-/gårdsnamn. | | |

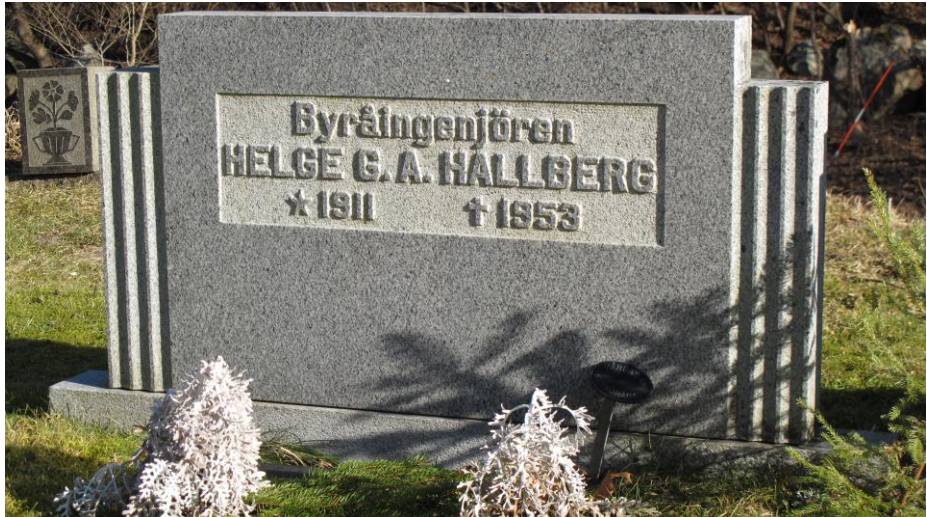
| Läge Kv D | Gravplatsnr 209-210 | Årtal |

| Skador Sättning, mossa/lav | | |
| Beskrivning Låg bred sten med rakt överstycke, polerad framsida. Lägre sidostycken med stiliserade kannelyrer. | | |
| Kulturhistoriskt värde Titel Tidstypisk sten | | |

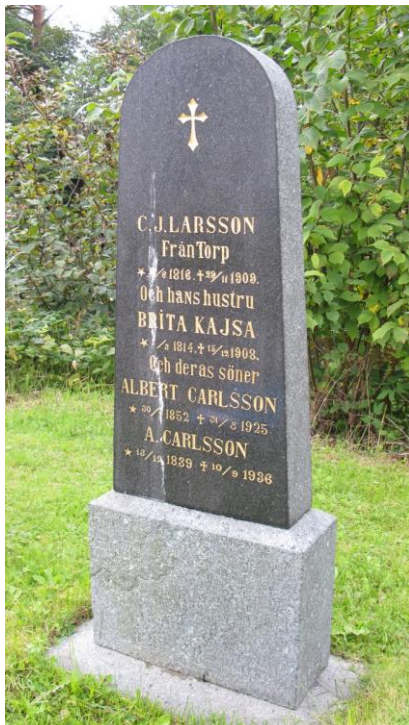
| Läge Kv A | Gravplatsnr 205-206 | Årtal |

| Skador | | |
| Beskrivning Stående sten på bas, något avsmalnande uppåt med rundat krön. Släthuggen yta med polerad framsida dekorerad med kors i övre delen. | | |
| Kulturhistoriskt värde Tidstypisk sten från tidigt 1900-tal, karaktärsskapande för kvarteret. By-/gårdsnamn. | | |

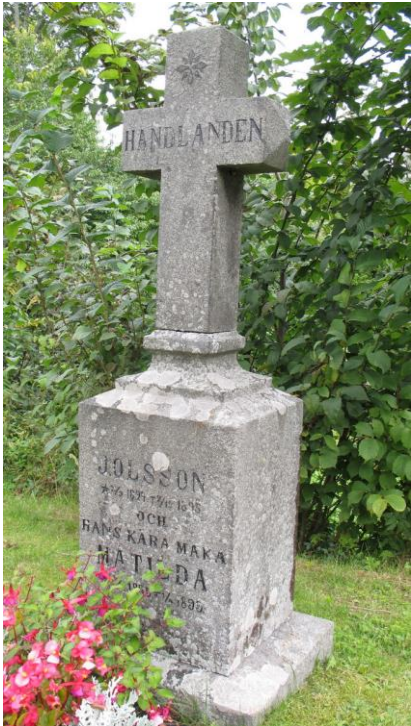
| Läge Kv A | Gravplatsnr 193-195 | Årtal |

| Skador Mossa/lav | | |
| Beskrivning Stående sten i form av ett kors stående på en profilerad bas samt sockel. Dekor i form av en stiliserad blomma i korsets övre del. | | |
| Kulturhistoriskt värde Lokal- och personhistoriskt värde: Titel, sten från sent 1800-tal. Olsson var handlanden i Svennevad under andra delen av 1800-talet. Han sålde affären år 1895 till G.F. Hallberg. Karaktärsskapande i välbevarad rad, kv A. | | |

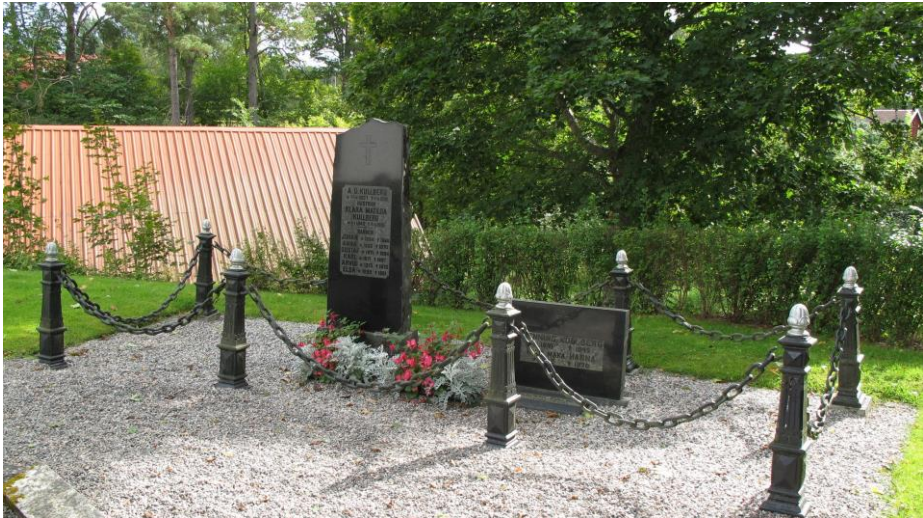
| Skador Rost, Sättning, mossa/lav | | Titel |
| Kulturhistoriskt värde Stor grusgrav med kätting och gjutna stolpar. (Stolparna kan vara gjutna vid Haddebo eller Brevens.) Lokal- och personhistoriskt värde: A.G. Kullman var smed i Svennevad, smedjan finns än i dag. Tre generationer smeder och det sägs att han själv gjort kättingen vid graven. | | |

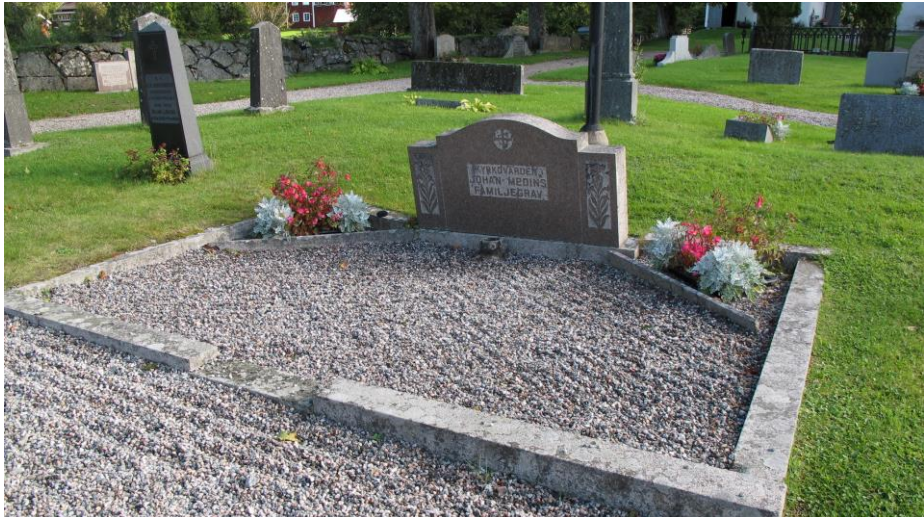
| Beskrivning Bred sten med svagt rundat mittkrön med lägre raka sidostycken. Polerad sten dekorerad med kors i övre delen och blommor på de lägre sidopartien. Sidor, bakstycke samt stenram har en fint "prickhuggen" yta. Framför stenen står en urna/kruka i form av en stubbe huggen i kalksten. Stor grusgrav med stenram. | | |
| Kulturhistoriskt värde Titel med anknytning till kyrkan. Grusgrav med stenram. | | |

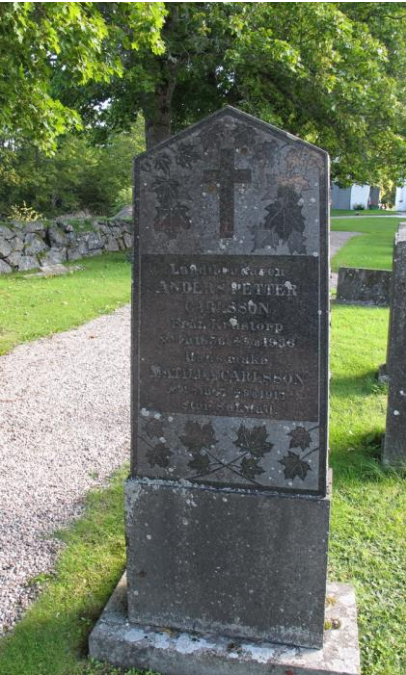
| Läge Kv E | Gravplatsnr 419-420 | Årtal |

| Gravvårdens typ Stående sten | Gravvårdens höjd 166 cm | Gravvårdens material Granit, svart |
| Skador Sättning, mossa/lav | | |
| Beskrivning Stående sten på bas och sockel, något avsmalnande uppåt med spetsigt krön. Framsidan är polerad och dekorerad med kors och lönnlöv i övre delen samt med lönnlöv i nedre delen. Stenens bakstycke och bas har en fint "randigt" huggen yta. | | |
| Kulturhistoriskt värde Titel Tidstypisk sten, karaktärsskapande för kvarter och kyrkogård. By-/gårdsnamn. | | |
