Gamla kyrkogården i Ramsberg

Lindesberg, Västmanland, Västerås stift

INVENTERING AV KULTURHISTORISKT VÄRDEFULLA GRAVAR 2006

Rapport 2006:24

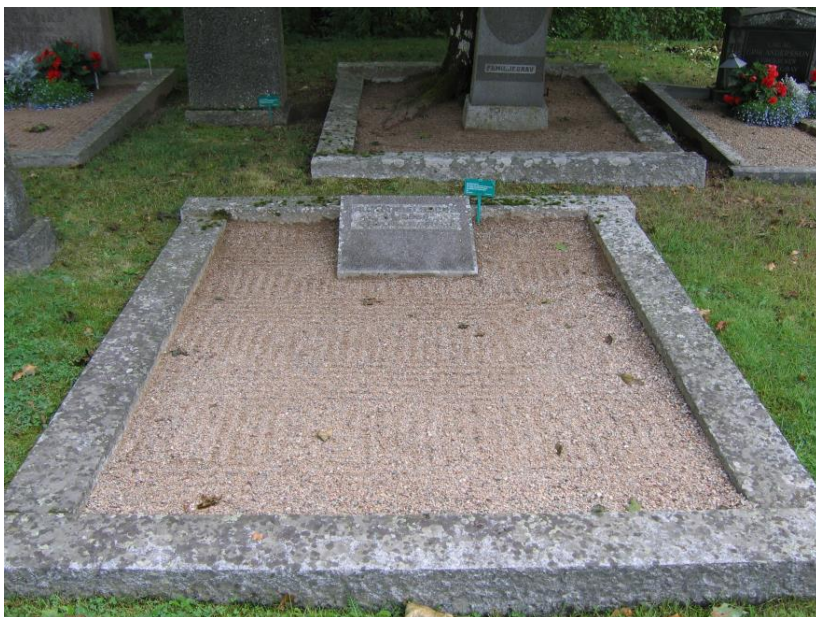
Bild 1:
En kulturhistoriskt värdefull gravvård med sand och stenram som går att återanvända, kvarter 4 på Ramsbergs gamla kyrkogård.

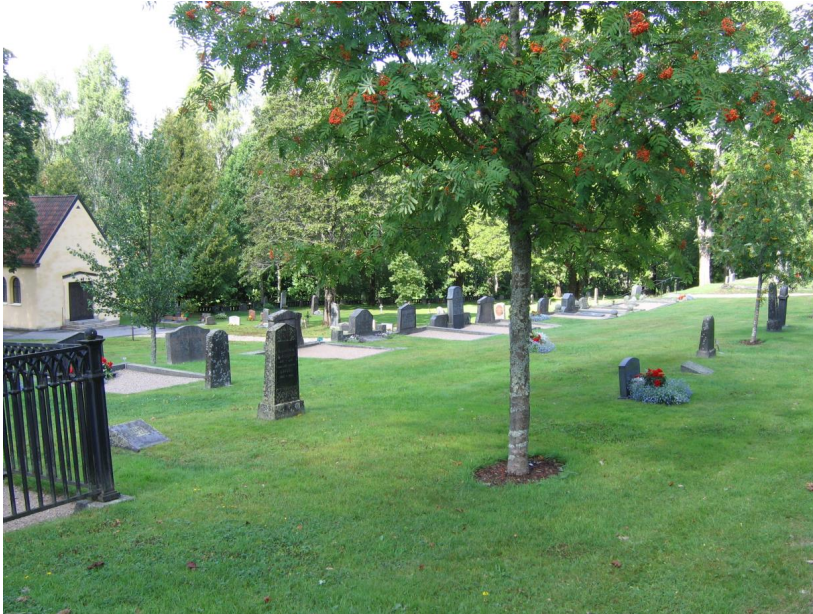
Bild 3: Kvarter 3 med en välbevarad rad med sandgravar i bakgrunden.

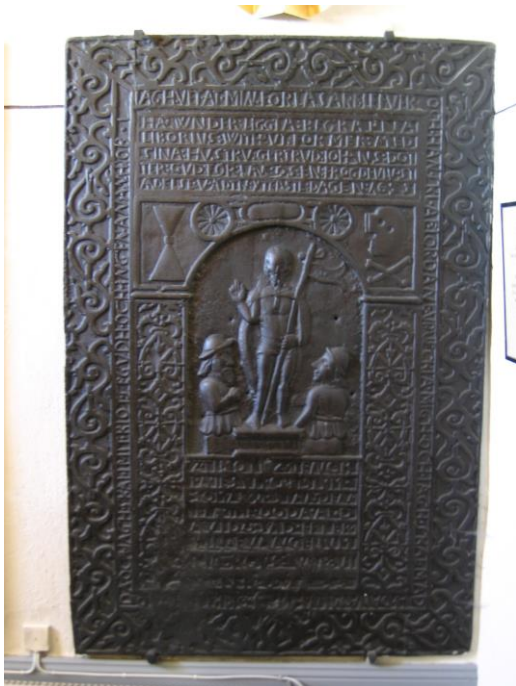
Bild 4: Gravhäll, första gruppen.

Gravhällarna vid Lindesbergs kyrka och på gamla kyrkogården i Ramsberg är i huvudsak av tre typer där de inom respektive grupp har en påtaglig överensstämmelse, näst intill exakthet i utformningen, trots relativt lång tillkomsttid. Den första gruppen består av de äldsta hällarna som är daterade från 1628 fram till 1701. I denna grupp ingår även en som ej har något årtal och en som inte går att tyda. Undertecknad har ej fått bekräftat vad det centrala motivet föreställer men troligtvis är det Kristus som står i mitten med segerfana, på sidorna vid hans fötter två män som eventuellt skulle kunna vara de två vakterna vid graven.

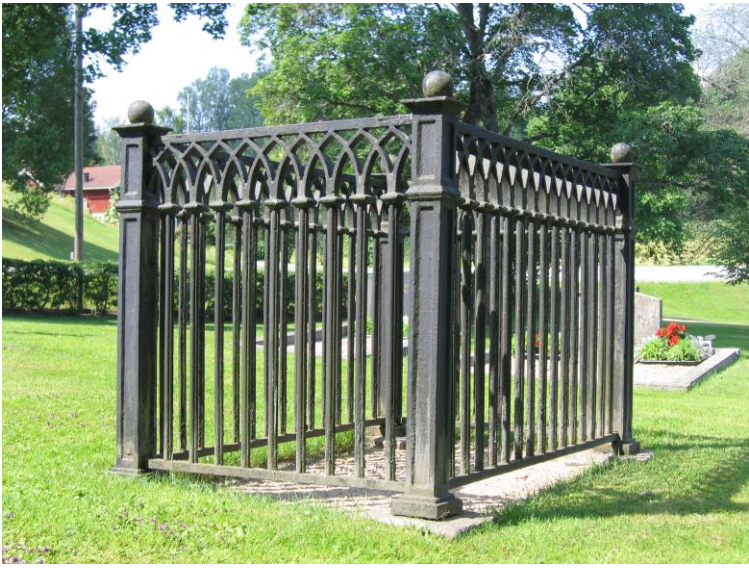
Läge Kv 3	Gravplatsnr 22	Årtal
Gravvårdens typ Ingen sten	Gravvårdens höjd	Gravvårdens material
Plantering/växtmaterial	Omgärdning järnstaket	Ytmaterial Sand
Inskription		Inskriptionstyp
		Titel
Skador sättning		
Beskrivning Dekorativt svart järnstaket med gotiska drag, hörnstolparna kröns med kulor. Ytan täcks av sand. Det finns ingen gravsten.		
Kulturhistoriskt värde Dekorativt svart järnstaket med gotiska drag. Gravvården går att använda med anpassad gravsten eller något i järn. Material representativt för bygden.		
Bild

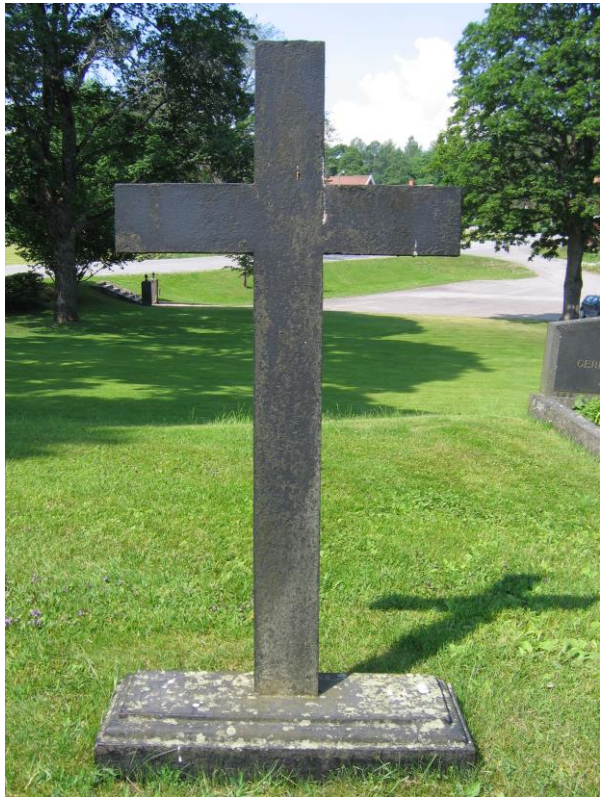
Läge Kv 3	Gravplatsnr 21	Årtal Gravsatt 1878
Gravvårdens typ Stående kors av järn	Gravvårdens höjd 116 cm	Gravvårdens material
Plantering/växtmaterial	Omgärdning	Ytmaterial Gräs
Inskription Finns ingen text, i kyrkogårdsförvaltningens pärm står det – Bergsmannen Erik Ersson gravsatt 1878-.		Inskriptionstyp
		Titel
Skador Mossa/lav		
Beskrivning Enkelt kors av järn stående på en profilerad sockel av järn.		
Kulturhistoriskt värde Kors av järn, material representativt för bygden.		
Bild

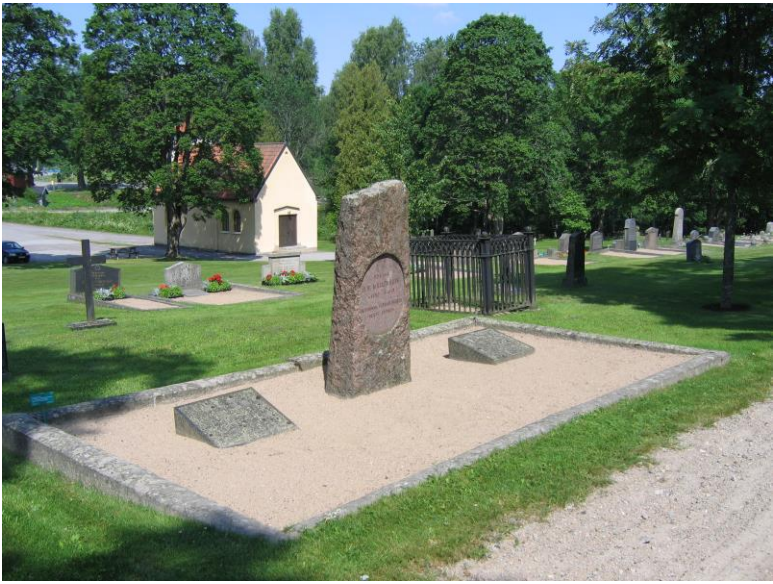
Läge Kv 3	Gravplatsnr 2	Årtal
Gravvårdens typ En stående och två liggande stenar.	Gravvårdens höjd 150 cm, 2 st 49 cm	Gravvårdens material Granit, 2 st granit, svart
Plantering/växtmaterial	Omgärdning stenram	Ytmaterial sand
Inskription Doktor A.G. Möllenhof F 1850 d 1912 Tacksamma församlingsbor reste vården. De två liggande stenarna går ej att tyda.		Inskriptionstyp Polerad Titel Doktor
Skador Sättning, mossa /lav.		
Beskrivning Sandgrav med stenram. Stående hög sten med grovhuggen bearbetad yta och assymetrisk överdel. En slåthuggen nedsänkt oval för inskriptionen.		
Kulturhistoriskt värde Stor sandgrav med tidstypisk sten och titel.		
Bild Datum 2006-07-05 Fotograf Anneli Borg

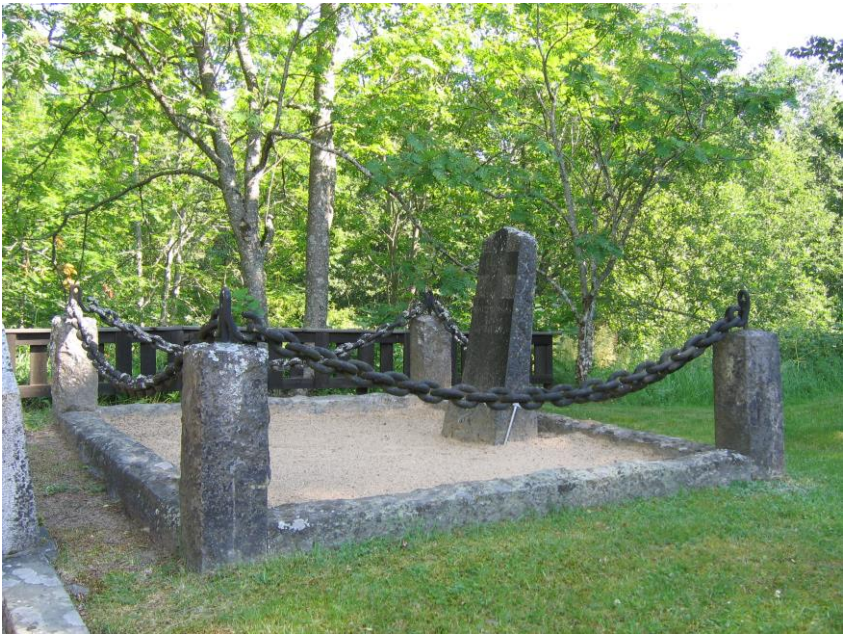
Läge Kv 2	Gravplatsnr 109	Årtal
Gravvårdens typ Stående sten	Gravvårdens höjd 114 cm	Gravvårdens material Granit, svart
Plantering/växtmaterial	Omgärdning Granitstolpar med kedja	Ytmaterial sand
Inskription Gustav Matsson Karsbo Familjegrav		Inskriptionstyp Försänkt, spår av guld
		Titel
Skador Sättning, mossa/lav		
Beskrivning Sandgrav. Stående sten med avfasad överdel, polerat kors och inskriptionsplatta. Gravvården omgärdas av kraftig stenram med höga stolpar som bär upp en kraftig kättnng.		
Kulturhistoriskt värde En stor pampig gravvårdsanläggning med stenram, hörnstolpar och kätting. En av kyrkogårdens äldre bestånd av sandgravar.		
Bild

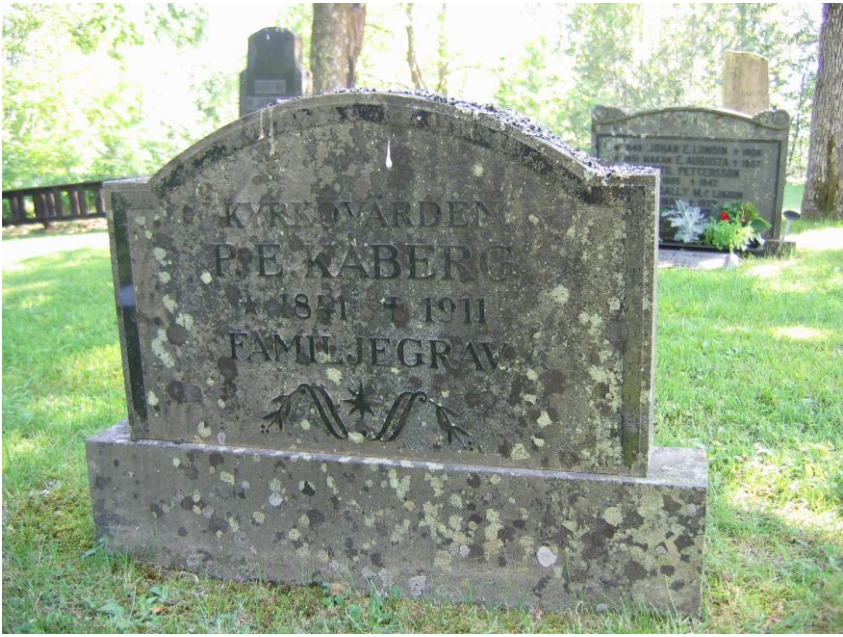
Läge Kv 2	Gravplatsnr 90	Årtal
Gravvårdens typ Stående sten	Gravvårdens höjd 59 cm	Gravvårdens material Granit, svart
Plantering/växtmaterial	Omgärdning	Ytmaterial Gräs
Inskription Kyrkovärden P.E Kåberg F 1841 d 1911 familjegrav		Inskriptionstyp Förhöjd
		Titel kyrkovärd
Skador Mossa/lav		
Beskrivning Låg svart sten med svagt rundad överdel med raka partier längst ut. I nedkant dekorerad med stjärna och bladslingor.		
Kulturhistoriskt värde Enkel gravvård, titel med anknytning till bygden.		
Bild

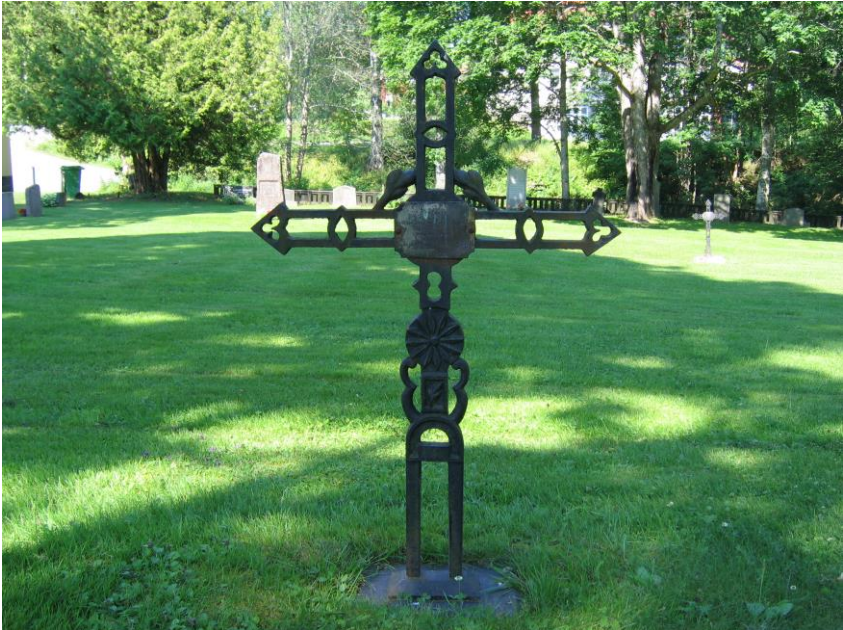
Läge Kv 2	Gravplatsnr 55	Årtal
Gravvårdens typ Stående järnkors	Gravvårdens höjd 93,5 cm	Gravvårdens material järn
Plantering/växtmaterial	Omgärdning	Ytmaterial gräs
Inskription Här hvilar Hustrun Johanna Sofia Lindström Född Pettersson Född den 30/1 1850 Död den 8/4 1899		Inskriptionstyp metallplatta
Skador mossa/lav, rost		Titel
Beskrivning Smitt svart genombrutet kors dekorerat med trepass, blad och blomma.		
Kulturhistoriskt värde Gjutjärnskors från slutet av 1800-talet, material representativt för bygden.		
Bild Datum 2006-07-05 Fotograf Anneli Borg

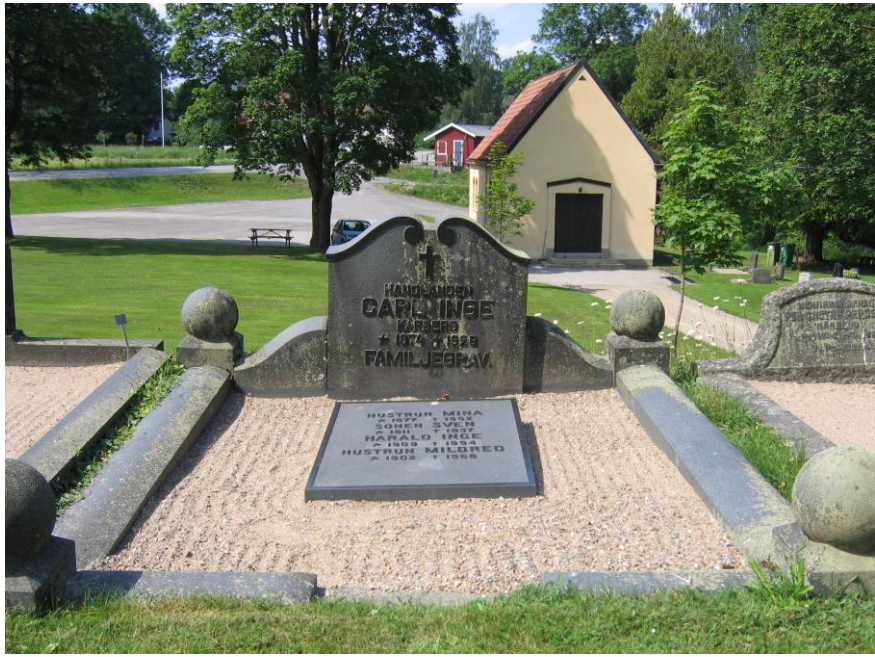
Läge Kv 3	Gravplatsnr 41	Årtal
Gravvårdens typ En stående och en liggande sten	Gravvårdens höjd Stående 73 cm	Gravvårdens material Granit, svart
Plantering/växtmaterial	Omgärdning stenram	Ytmaterial sand
Inskription Handelaren Carl Inge Kårberg F 1874 d 1926 Familjegrav Liggande: Hustrun Mina f 1877 d 1937 Sonen Sven f 1911 d 1937 Harald Inge 1909 d 1994 Hustrun Mildred F 1902 d 1969		Inskriptionstyp förhöjd Titel Handlare
Skador Mossa/lav		
Beskrivning Stående svart sten med polerad text och dekoration. Stenen är samkomponerad med den omgärdande stenramen med markerade hörnsten som kröns av stora kulor. Sandgrav.		
Kulturhistoriskt värde Pampig gravvård med samkomponerad gravsten och stenram, en av kyrkogårdens äldre bestånd av sandgravar.		
Bild

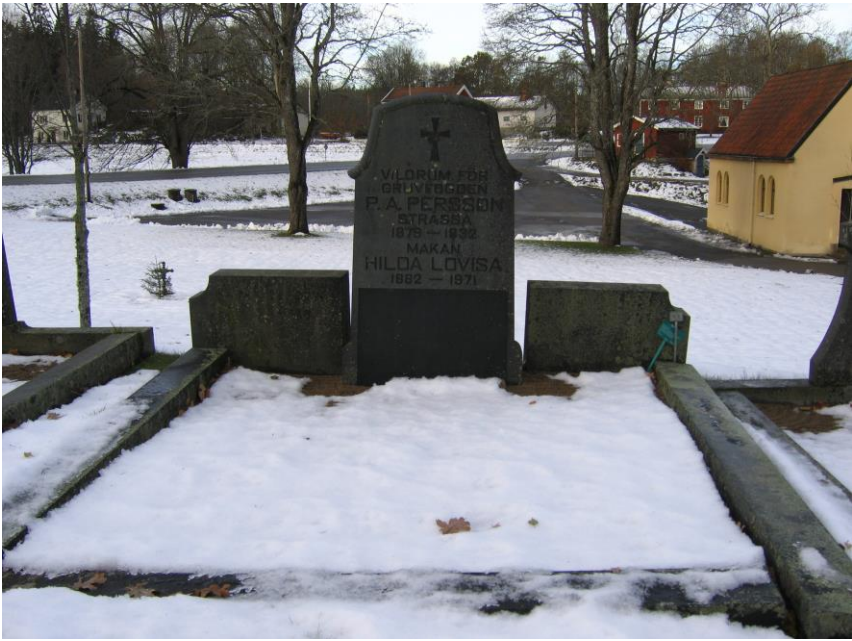
Läge Kv 3	Gravplatsnr 37	Årtal
Gravvårdens typ Stående	Gravvårdens höjd 115 cm	Gravvårdens material Granit, svart
Plantering/växtmaterial	Omgärdning stenram	Ytmaterial Sand
Inskription Vilorum för Gruvfogden P.A Perssn Stråssa 1879-1932 Makan Hilda Lovisa 1872 1971		Inskriptionstyp Förhöjd
		Titel Gruvfogde
Skador Sättning, mossa/lav		
Beskrivning		
Kulturhistoriskt värde En av kyrkogårdens äldre sandgravar med samkomponrad stenram och gravsten. Titel med anknytning till bygden och dess bergshantering.		
Bild

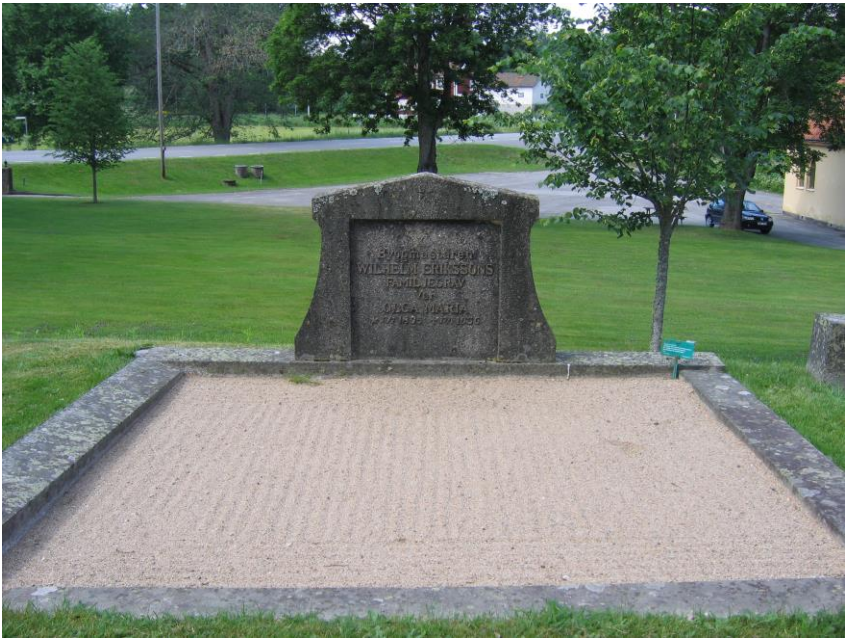
Läge Kv 3	Gravplatsnr 34	Årtal
Gravvårdens typ Stående sten	Gravvårdens höjd 76 cm	Gravvårdens material granit
Plantering/växtmaterial	Omgärdning Stenram	Ytmaterial Sand
Inskription Byggmästaren Wilhelm Eriksson Familjegrav Vår Olga Maria F 17/7 1895 d 17/1 1936		Inskriptionstyp Förhöjd
		Titel Byggmästare
Skador Sättning, mossa/lav		
Beskrivning Sandgrav med stenram. Stående sten med avfasad överdel och insvängda sidor, nedstänkt släthuggen yta för inskription, krönet är dekorerat med en stjärna.		
Kulturhistoriskt värde Tidstypisk sten, en av kyrkogårdens äldre bestånd av sandgravar. Titel med anknytning till bygden.		
Bild

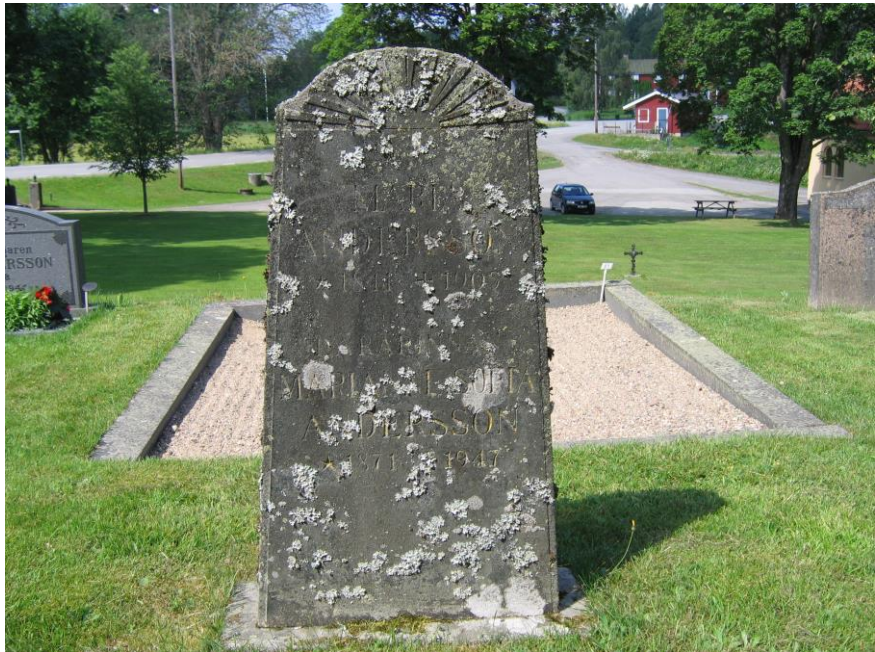
Läge Kv 3	Gravplatsnr 25	Årtal
Gravvårdens typ Stående sten	Gravvårdens höjd 77,5 cm	Gravvårdens material Granit, svart
Plantering/växtmaterial	Omgärdning	Ytmaterial Gräs
Inskription Maria Andersson F 1811 d 1905 Lärarynna Marianne Sofia Andersson F 1871 d 1947		Inskriptionstyp Försänkt, guld
		Titel Lärarynna
Skador Mossa/lav		
Beskrivning Stående avsmalnande svart sten med rundad överdel dekorerad med en sol.		
Kulturhistoriskt värde Tidstypisk enkel sten, titel med anknytning till bygden.		
Bild

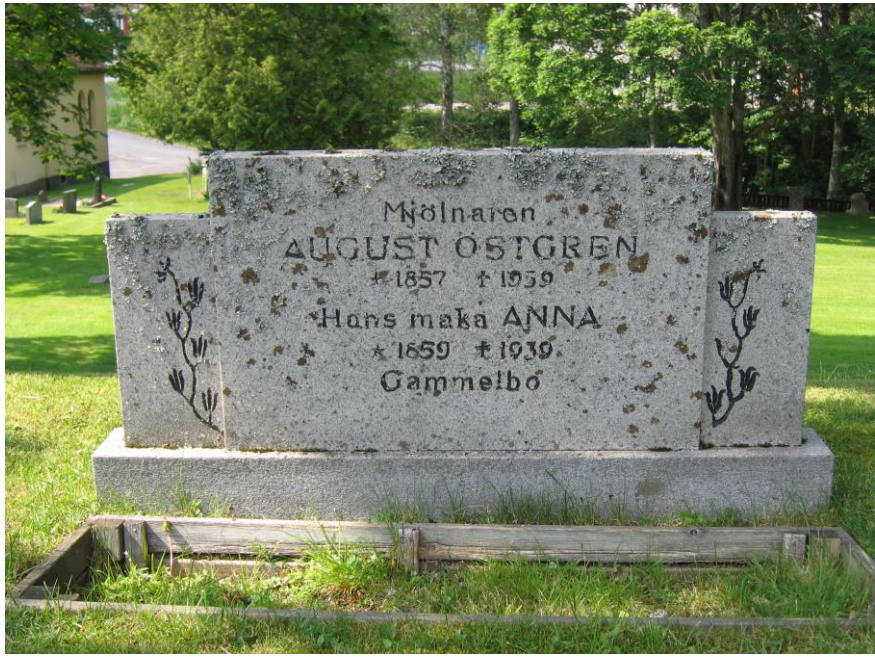
Läge Kv 3	Gravplatsnr 58	Årtal
Gravvårdens typ Stående sten	Gravvårdens höjd 50 cm	Gravvårdens material granit
Plantering/växtmaterial	Omgärdning	Ytmaterial Gräs
Inskription Mjölaren August Östgren F 1857 d 1939 Hans maka F1859 d 1939 Gammelbo		Inskriptionstyp Försänkt, svart
		Titel Mjölare
Skador Mossa/lav		
Beskrivning Låg bred rak sten med lägre sidostycken dekorerade med bladslinga.		
Kulturhistoriskt värde Tidstypisk enkel sten, titel med anknytning till bygden.		
Bild

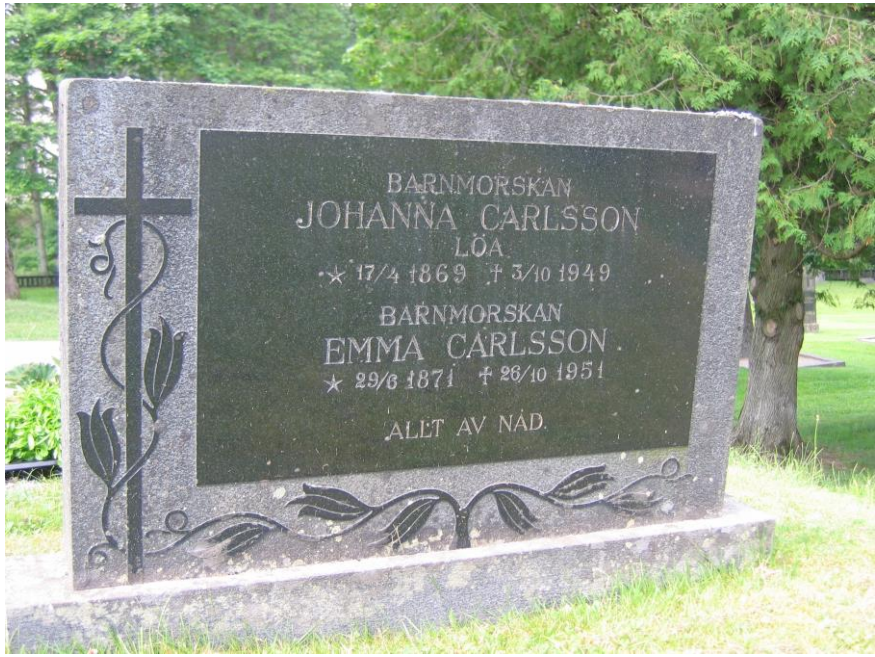
Läge Kv 3	Gravplatsnr 55	Årtal
Gravvårdens typ Stående sten	Gravvårdens höjd 71 cm	Gravvårdens material Granit, svart
Plantering/växtmaterial	Omgärdning	Ytmaterial Gräs
Inskription Barnmorskan Johanna Carlsson Löa F 17/4 1869 d 3/10 1949 Barnmorskan Emma Carlsson F 29/6 1871 d 26/10 1951 Allt av nåd		Inskriptionstyp Försänkt, spår av guld Titel Barnmorska
Skador Mossa/lav		
Beskrivning Bred svart sten dekorerad med en bladslinga som slingrar sig runt ett kors, upphöjd polerad inskriptionsruta.		
Kulturhistoriskt värde Tidstypisk sten, titel med en central yrkesroll i bygden.		
Bild

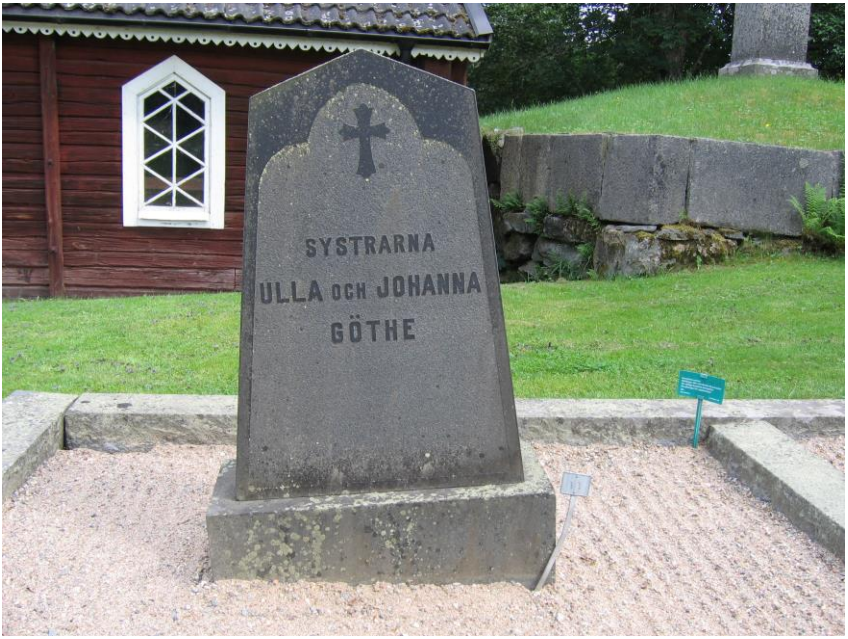
Läge Kv 4	Gravplatsnr 30	Årtal
Gravvårdens typ Stående sten	Gravvårdens höjd 96,5 cm	Gravvårdens material Granit, svart
Plantering/växtmaterial	Omgärdning Stenram	Ytmaterial Sand
Inskription Systrarna Ulla och Johanna Göthe		Inskriptionstyp Förhöjd
		Titel
Skador Mossa, lav, sättning		
Beskrivning Avsmalnande svart sten med avfasad överdel dekorerad med ett kors.		
Kulturhistoriskt värde En av kyrkogårdens äldre bestånd av sandgravar, en av flera i samma rad. Gravvård med sten går att återanvända.		
Bild

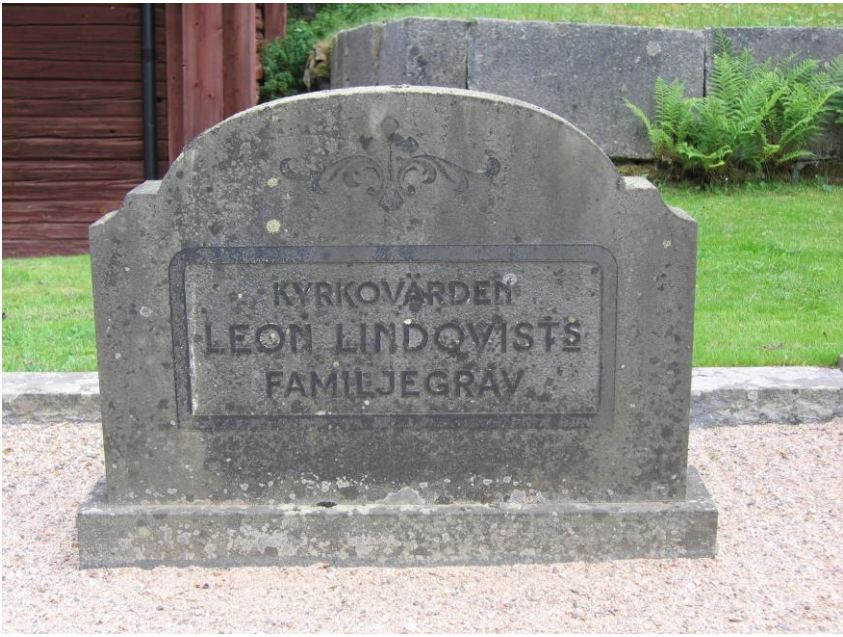
Läge Kv 4	Gravplatsnr 29	Årtal
Gravvårdens typ Stående sten	Gravvårdens höjd 65 cm	Gravvårdens material Granit, svart
Plantering/växtmaterial	Omgärdning stenram	Ytmaterial sand
Inskription Kyrkovärden Leon Lindqvists familjegrav		Inskriptionstyp förhöjd
		Titel Kyrkovärd
Skador Mossa/lav		
Beskrivning Stående svart sten med rundad och profilerad överdel. Överdelen är dekorerad med kors och bladslinga. Sandgrav omgärdad av stenram.		
Kulturhistoriskt värde Enkel sten. En av kyrkogårdens äldre bestånd av sandgravar, en av flera i samma rad. Titel med anknytning till bygden.		
Bild

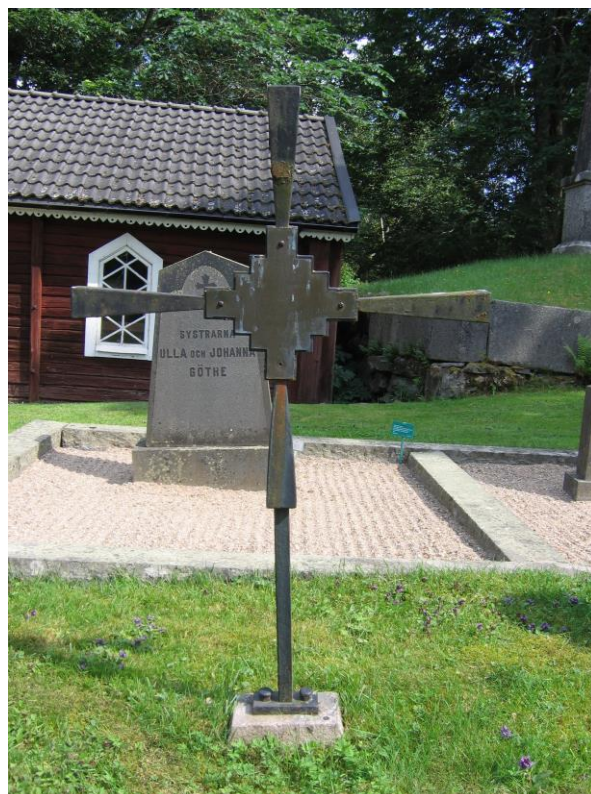
Läge Kv 4	Gravplatsnr 17	Årtal
Gravvårdens typ Stående kors av järn	Gravvårdens höjd 105 cm	Gravvårdens material Järn
Plantering/växtmaterial	Omgärdning	Ytmaterial Gräs
Inskription Elsa Andersson Ramsberg F 1887 d 1972		Inskriptionstyp Metallplatta
		Titel
Skador Sättning, rost		
Beskrivning Enkelt smäckert kors av järn.		
Kulturhistoriskt värde Intressant och ovanlig, svår att ta ställning till på grund av dess låga ålder.

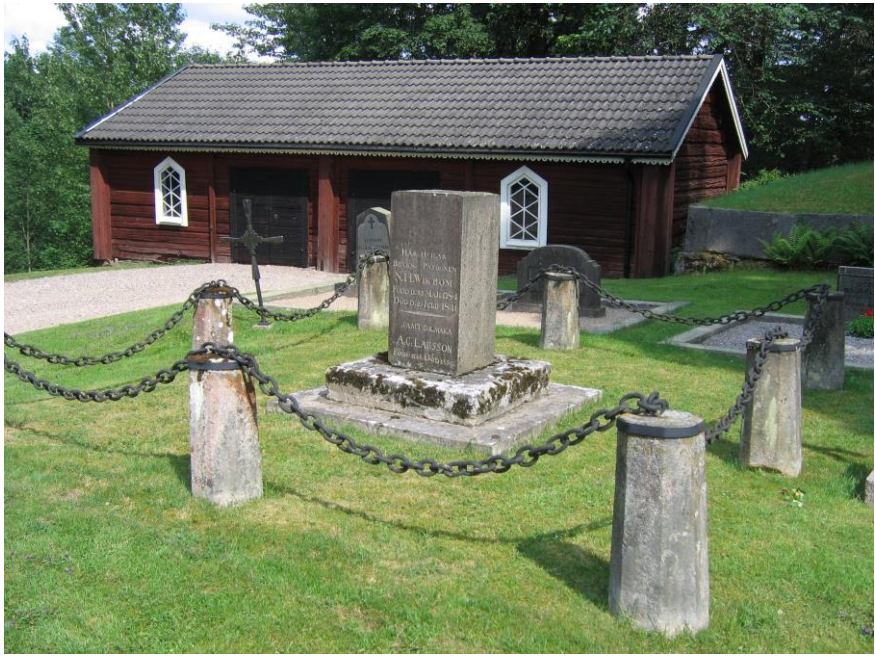
Läge Kv 4	Gravplatsnr 16	Årtal
Gravvårdens typ Stående sten	Gravvårdens höjd 122 cm	Gravvårdens material Granit, sockel och stolpar av kalksten.
Plantering/växtmaterial	Omgärdning kedja	Ytmaterial gräs
Inskription Här hvilar Brukspatronen N.H. Wikbom Född. D 25 maji 1784 Död d. 10 juli 1841 Samt d.k: maka A: C: Larsson Född 1788 Död 1859		Inskriptionstyp Försänkt, spår av guld
		Titel Brukspatron
Skador Mossa/lav, sprickor i stolpar		
Beskrivning En enkel sten placerad på en sockel av kalksten. Gravvården omgärdas av en grov kätting med avsmalnande, kantiga stolpar av sten.		
Kulturhistoriskt värde Gravvård från 1800-talets första del omgärdas av kätting och stenstolpar. Titel med anknytning till bygden och dess bergshantering.		
Bild

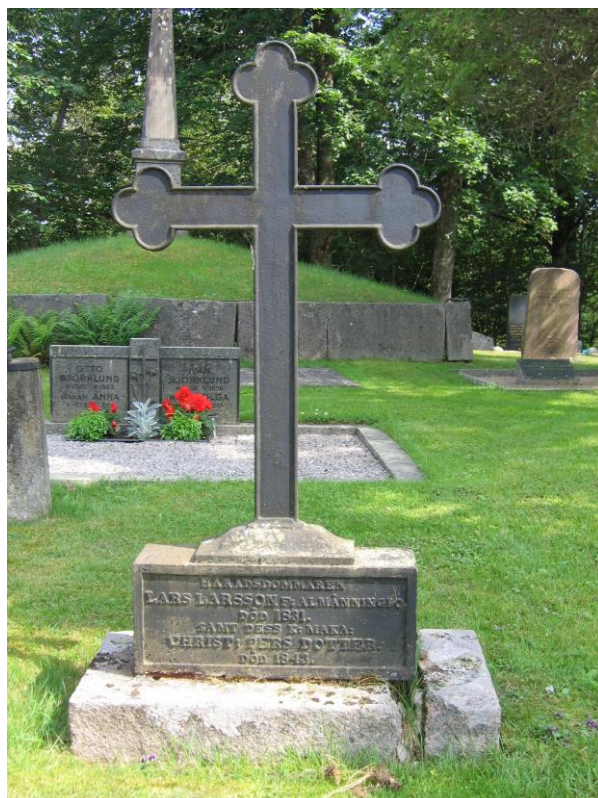
Läge Kv 4	Gravplatsnr 15	Årtal
Gravvårdens typ Stående kors av järn.	Gravvårdens höjd 128 cm	Gravvårdens material järn
Plantering/växtmaterial	Omgärdning	Ytmaterial gräs
Inskription Häradsdommaren Lars Larsson F: Almänningebo Samt dess k: maka: Christ: Pers Dotter Död 1843		Inskriptionstyp förhöjd
		Titel Häradsdommare
Skador Mossa/lav, sprickor och rost.		
Beskrivning Stående kors av gjutjärn med trapassformade avslut stående på en sockel med inskription.		
Kulturhistoriskt värde Järnkors från slutet av 1800-talet av material representativt för bygden. Titel.

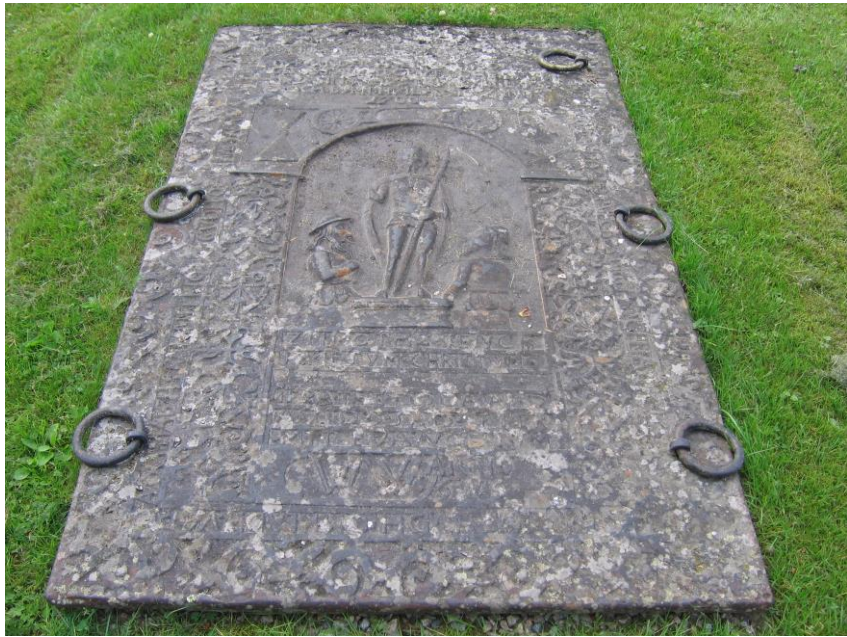
Läge Kv 4	Gravplatsnr 14	Årtal
Gravvårdens typ Liggande gravhäll av järn	Gravvårdens höjd 171 cm	Gravvårdens material Järn
Plantering/växtmaterial	Omgärdning	Ytmaterial
Inskription Här under är Erick Ersons.läger. sta. Ved. Grufa. Dehr. Han.mäd. sin.k.hustru. kari. Lars. Och. Barn. Hvilar. Sig. Anno. 1700 Mer text under figurreliefen och som ett band runt om hällen.		Inskriptionstyp förhöjd Titel
Skador Rost		
Beskrivning Liggande häll av gjutjärn med figurrelief i mitten med timglas och dödskalle ovan.		
Kulturhistoriskt värde Gravhäll av gjutjärn från 1700 talet. Material representativt för bygden.		
Bild Datum 2006-07-05 Fotograf Anneli Borg

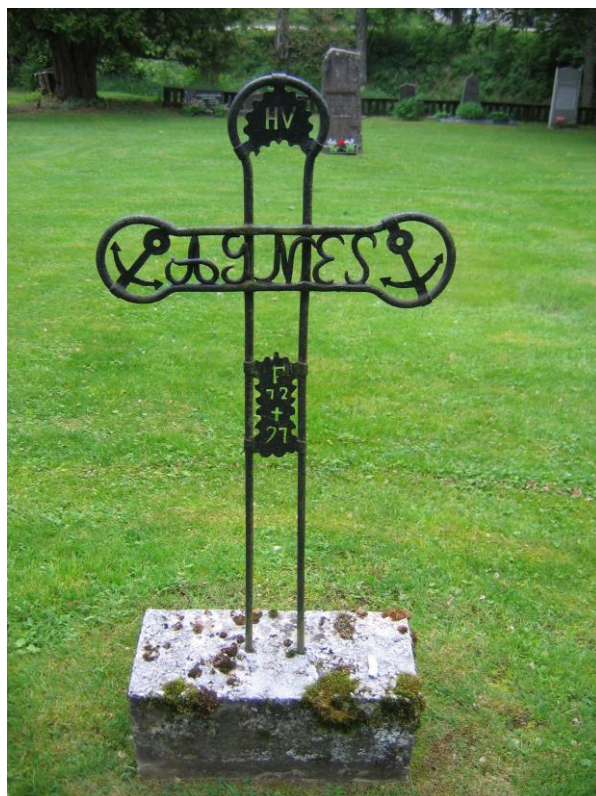
Läge Kv 2	Gravplatsnr 53	Årtal 1897
Gravvårdens typ Stående kors av järn	Gravvårdens höjd 98,5 cm	Gravvårdens material järn
Plantering/växtmaterial	Omgärdning	Ytmaterial gräs
Inskription Hv Agnes F 72 d 97		Inskriptionstyp Namnet är smitt i korset.
		Titel
Skador Rost, mossa/lav		
Beskrivning Ett kors med genombruten dekoration och ”inskriftion”. Korset är dekorerat med ankare på var sida om namnet.		
Kulturhistoriskt värde Smitt kors från slutet av 1800-talet med ovanlig utformning. Materialet representativt för bygden.

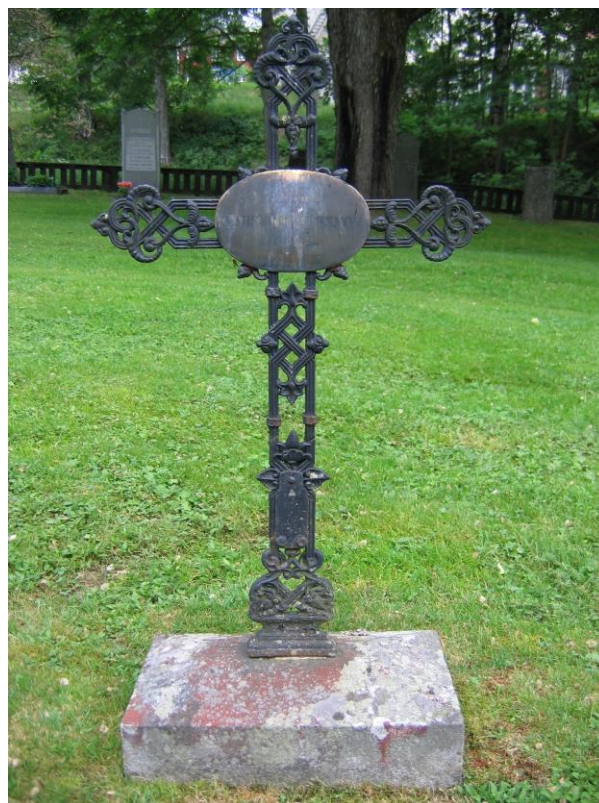
Läge Kv 2	Gravplatsnr 59	Årtal
Gravvårdens typ Stående sten	Gravvårdens höjd 164 cm	Gravvårdens material Granit
Plantering/växtmaterial	Omgärdning Stenram	Ytmaterial Sand
Inskription Gästgivare P.E. Lindqvist F 28/8 1821 d 16/6 1906 Och hans hustru Maria Elisabeth F 1/5 1820 d 14/9 1898		Inskriptionstyp förhöjd
		Titel Gästgivare
Skador Sättning, mossa/lav		
Beskrivning Stående hög sten med grovhuggen bearbetad yta och oregelbunden överdel. På mitten en nedsänkt slåthuggen oval för inskription.		
Kulturhistoriskt värde Tidstypisk sten, titel med anknytning till bygden. En av kyrkogårdens äldre bestånd av sandgravar.		
Bild

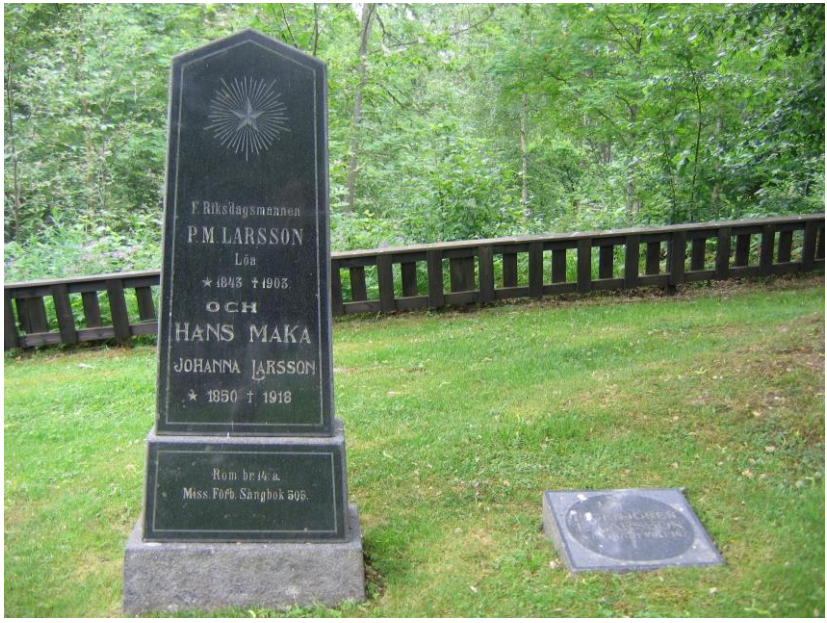
Läge Kv 2	Gravplatsnr 97	Årtal
Gravvårdens typ En stående sten, en liggande sten	Gravvårdens höjd 159 cm, 40,5	Gravvårdens material Granit, svart
Plantering/växtmaterial	Omgärdning	Ytmaterial Gräs
Inskription Stående sten:F. Riksdagsmannen P.M Larsson Löa F 1843 d 1903 Och hans maka Johanna Larsson F 1850 d 1918 Rom.br. 14:8 Miss.Färb. sångbok 505 Liggande sten: Ingenjören E. Larsson F 1/3 1870 d 10/1 1947		Inskriptionstyp försänkt Titel F. Riksdagsman Ingenjör
Skador		
Beskrivning Familjegrav med två stenar, en svart stående med polerad yta dekorerad med en stjärna och avfasad överdel. Den liggande har en polerad upphöjd oval för inskriptionen dekorerad med ett litet kors, runt ovalen en nedsänkt dekoration som ett pärlband		
Kulturhistoriskt värde Tidstypiska stenar med titlar.		
Bild

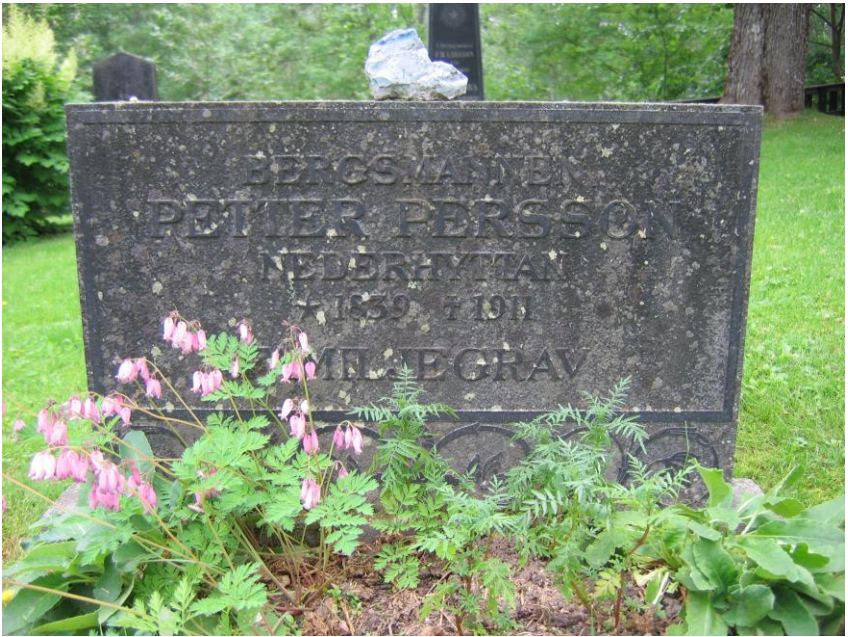
Läge Kv 2	Gravplatsnr 84	Årtal
Gravvårdens typ Stående sten	Gravvårdens höjd 50 cm	Gravvårdens material Granit, svart
Plantering/växtmaterial blommor	Omgärdning	Ytmaterial
Inskription Bergsmannen Petter Persson Nederhyttan F 1839 d 1911		Inskriptionstyp förhöjd
		Titel Bergsman
Skador Mossa/lav		
Beskrivning Låg bred sten av svart granit dekorerad med bladslingor längst ner.		
Kulturhistoriskt värde Titel med anknytning till bygden och dess bergshantering.		
Bild

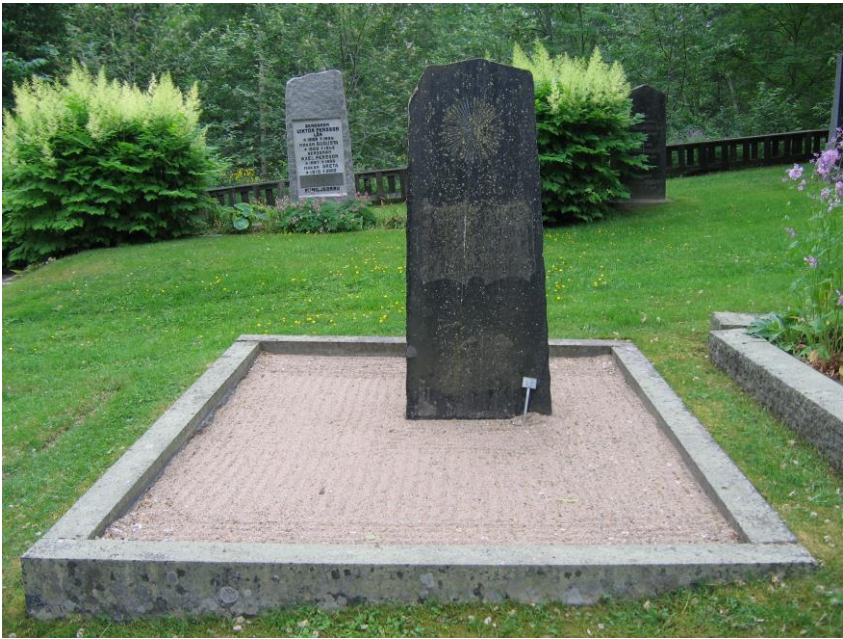
Läge Kv 2	Gravplatsnr 86	Årtal
Gravvårdens typ Stående sten	Gravvårdens höjd 139	Gravvårdens material Granit, svart
Plantering/växtmaterial	Omgärdning Stenram	Ytmaterial Sand
Inskription Går ej att tyda men i kyrkogårdsförvaltningens pärm står det Anders Sjöström.		Inskriptionstyp polerad
		Titel
Skador Mossa/lav		
Beskrivning Avsmalnande hög svart sten med polerad framsida, både sidor och överdel är något oregelbundna. Stenen är dekorerad med en sol och rutan för inskriptionen är gjord/avbildad som en uppslagen bok. Sandgrav med stenram.		
Kulturhistoriskt värde En av kyrkogårdens äldre bestånd av sandgravar med stenram. Gravstenen och vården går att återanvända.		
Bild

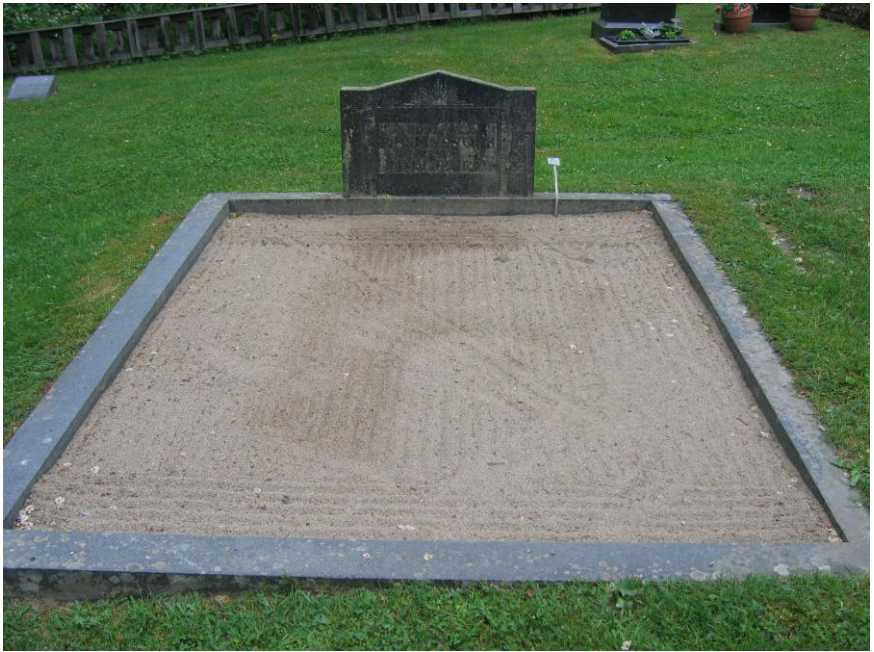
Läge Kv 2	Gravplatsnr 88	Årtal
Gravvårdens typ Stående sten	Gravvårdens höjd 42 cm	Gravvårdens material Granit, svart
Plantering/växtmaterial	Omgärdning Stenram	Ytmaterial Sand
Inskription Hem-äg. P.E Janssons Resta familjegrav		Inskriptionstyp Förhöjd
		Titel Hemmansägare
Skador		
Beskrivning Sandgrav med stenram, den låga breda stenen är placerad direkt på stenramens övre del. Gravstenen har vinklad överdel med kortare raka partier i ytterkant. Stenen är dekorerad med en som och på sidorna av två kolonner.		
Kulturhistoriskt värde En av kyrkogårdens äldre bestånd av sandgravar. Titel.		
Bild

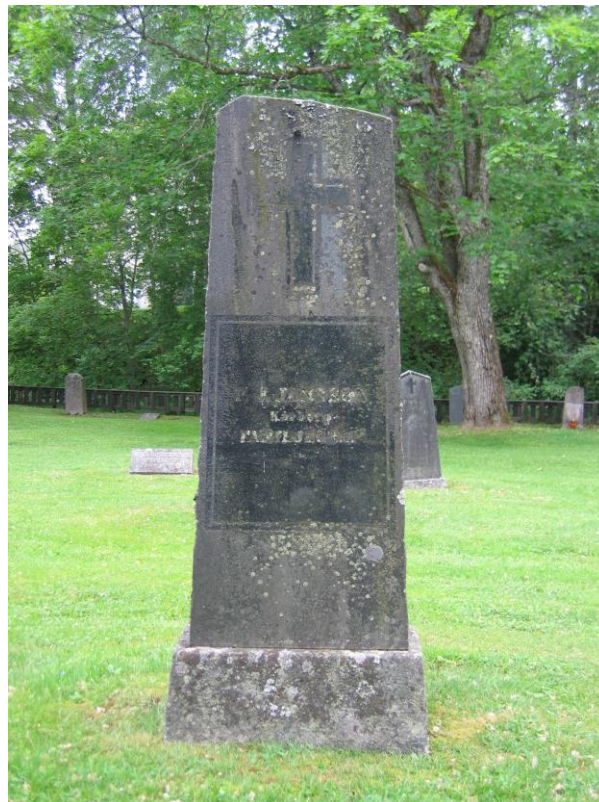
Läge Kv 2	Gravplatsnr 66	Årtal
Gravvårdens typ Stående sten	Gravvårdens höjd 98,5 cm	Gravvårdens material Granit, svart
Plantering/växtmaterial	Omgärdning	Ytmaterial Gräs
Inskription Skogsvaktaren Nämndemannen O. Johansson Nyhammaren F 1824 d 1902 Och hans maka Karolina Johansson F 18?? D????		Inskriptionstyp polerad
		Titel Skogsvaktare Nämndeman
Skador Sättning, mossa/lav		
Beskrivning Svart sten med avfasad överdel, dekorerad med polerat kors och en smal ram runt kanten.		
Kulturhistoriskt värde Tidstypisk sten, titel med anknytning till bygden.

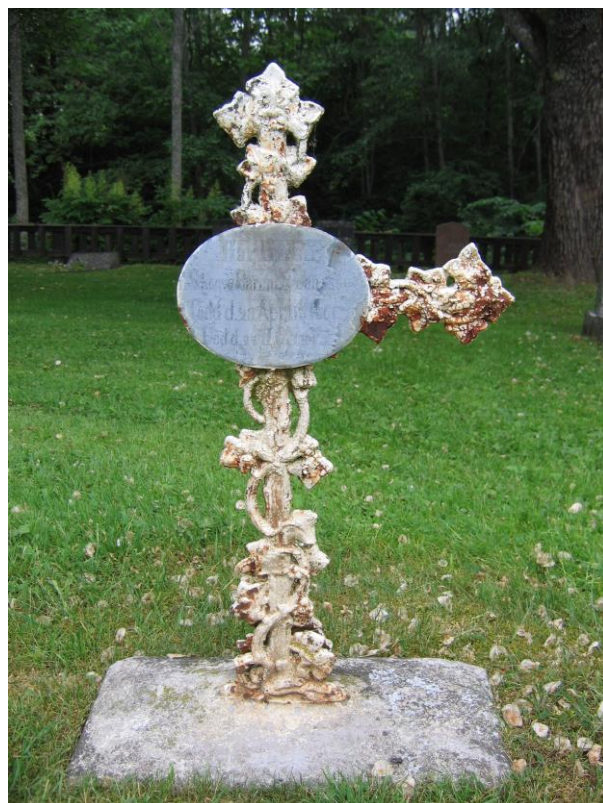
Läge Kvarter 2	Gravplatsnr 73	Årtal
Gravvårdens typ Stående kors av järn	Gravvårdens höjd 67 cm	Gravvårdens material Järn
Plantering/växtmaterial	Omgärdning	Ytmaterial Gräs
Inskription Här hvilar Skogsvaktaren J.V. Jansson Född d 28 aprill 1861 Död d 24 nov 1901		Inskriptionstyp Metallplatta
		Titel Skogsvaktare
Skador Rost samt ena korsets arm är av.		
Beskrivning Formgjutet, vitmålat kors med genombruten dekoration av murgröna, den ena armen är av.		
Kulturhistoriskt värde Gjutet kors av järn från slutet av 1800-talet, ett av flera lika på kyrkogården. Behöver ej åtgärdas då det finns fler lika på kyrkogården. Förfallet bestämmer dess livslängd. Material representativt för bygden.

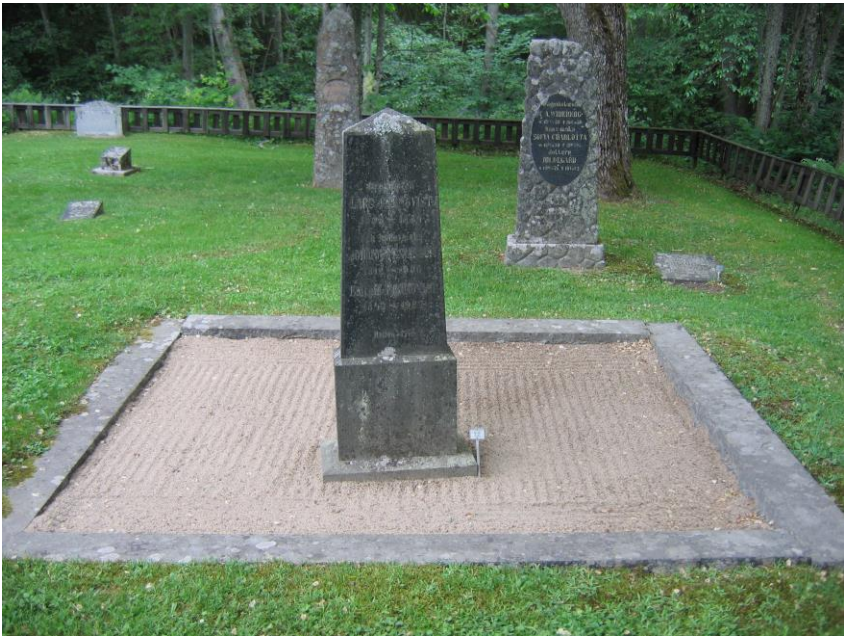
Läge Kv 2	Gravplatsnr 78	Årtal
Gravvårdens typ Stående sten	Gravvårdens höjd 123 cm	Gravvårdens material Granit, svart
Plantering/växtmaterial	Omgärdning Stenram	Ytmaterial Sand
Inskription Organisten Lars Fernqvist 1806-1884 och hans maka Johanna Eriksson 1812-1906 Emilie Fernqvist 1843-1927 Hvilen i frid		Inskriptionstyp Försänkt
		Titel Organist
Skador Mossa/lav		
Beskrivning Stående svart sten med obeliskform och polerad framsida.		
Kulturhistoriskt värde Tidstypisk medelstor gravsten från sent 1800-tal. En av kyrkogårdens äldre bestånd av sandgravar. Titel.		
Bild

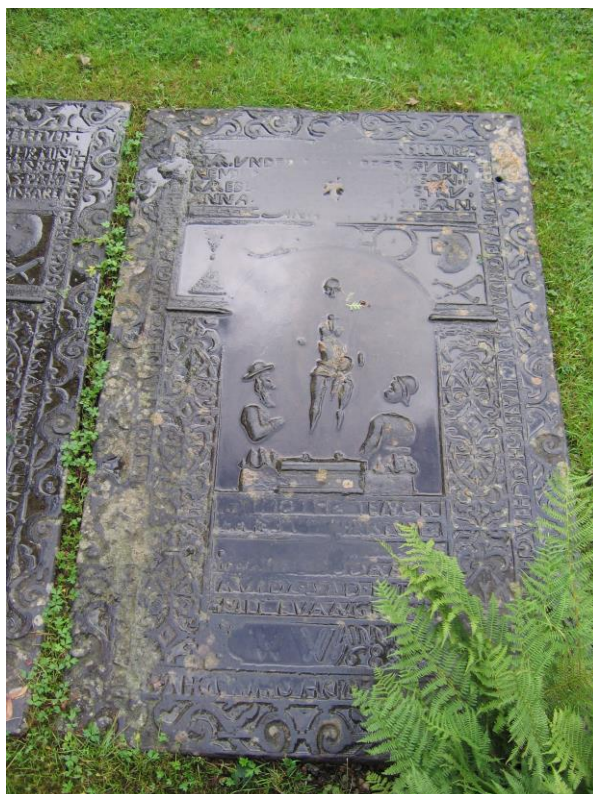
Läge Kv 4	Gravplatsnr 103	Årtal
Gravvårdens typ Liggande gjutjärnshäll	Gravvårdens höjd 170 cm	Gravvårdens material Gjutjärn
Plantering/växtmaterial	Omgärdning	Ytmaterial
Inskription Här under ligger begravnen Nämndeman Jiohan. Erikson. I. Koåreberg. Med . sin. K. hustru Anna. Anders. D. och. K. barn Anno 1701 (det står även anno 1685)		Inskriptionstyp förhöjd Titel Nämndeman
Skador Rost, mossa/lav		
Beskrivning Man med välsignelsegest och två män.		
Kulturhistoriskt värde Gravhäll av gjutjärn från sekelskiftet 1600-1700-talet. Material representativt för bygden. Titel.

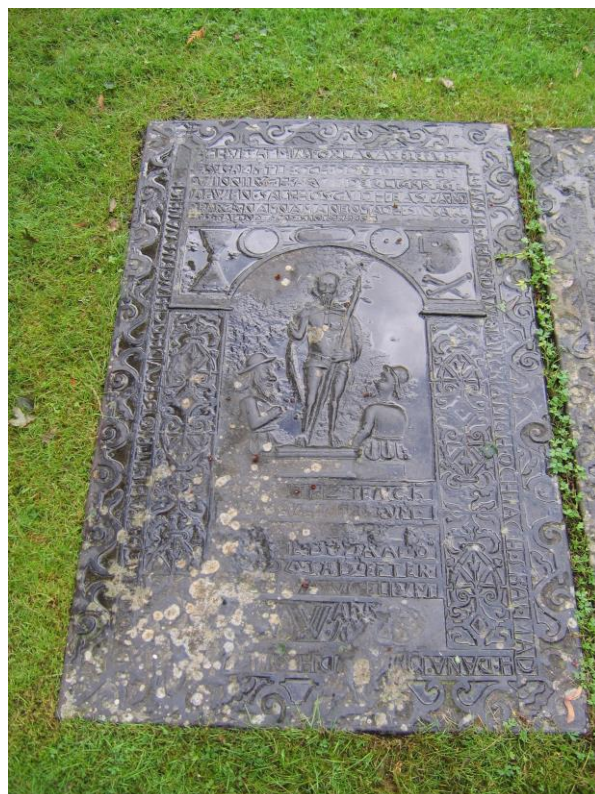
Läge Kv 4	Gravplatsnr 102	Årtal
Gravvårdens typ Liggande gjutjärnshäll	Gravvårdens höjd 170 cm	Gravvårdens material Gjutjärn
Plantering/växtmaterial	Omgärdning	Ytmaterial
Inskription ...mit lif och döden ähr min winning. har under liger. Rgr.af. wen. Sal. Hos. Gudh. Eas. Pa. Borbarga. Namnamanen madh sin kara hustru ind med sina barn. (inget årtal som syns)		Inskriptionstyp Förhöjd Titel Nämndeman
Skador Rost, mossa/lav		
Beskrivning Man med välsignelsegest och två män.		
Kulturhistoriskt värde Gravhäll av gjutjärn, odaterad. Material representativt för bygden. Titel.

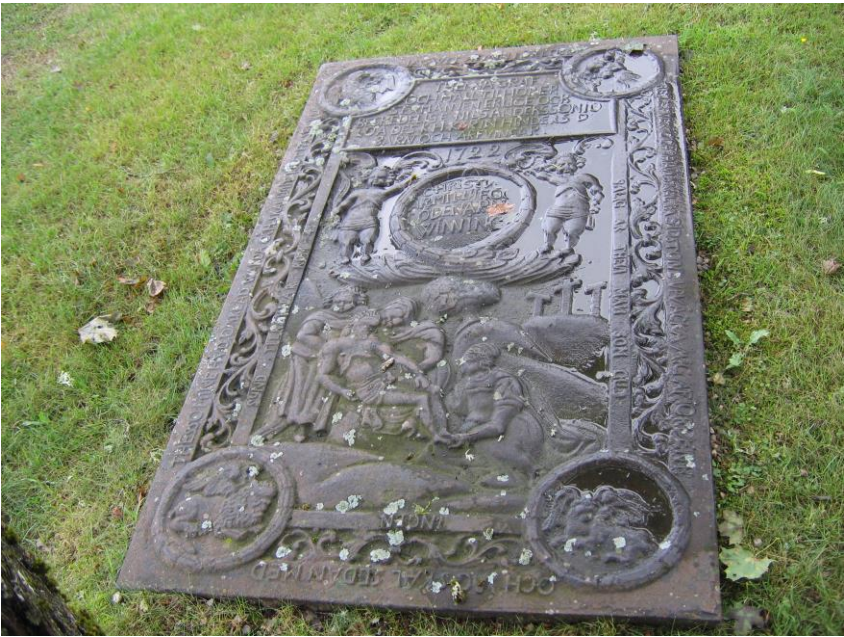
Läge Kv 4	Gravplatsnr 25	Årtal
Gravvårdens typ Liggande gjutjärnshäll	Gravvårdens höjd 179 cm	Gravvårdens material Gjutjärn
Plantering/växtmaterial	Omgärdning	Ytmaterial
Inskription Thenna graf och häll tilhörer sexmannen erlige och beskedlige Nils Andersson i Ö Löa Des.k.h. Karin Hinders D:barn och arvingar 1722 (häll lika grav nr. 24 och 26)		Inskriptionstyp Titel Sexman
Skador Rost, mossa/av		
Beskrivning Häll med motivet ”Jesus nedtagande från korset” med två puttin ovan. I hörnen cirkclar med de fyra evangelisternas symboler.		
Kulturhistoriskt värde Gravhäll av gjutjärn från 1722. Material representativt för bygden. Titel.		
Bild Datum 2006-08-17 Fotograf Anneli Borg
