Gamla kyrkogården i Ramsberg

Lindesberg, Västmanland, Västerås stift

INVENTERING AV KULTURHISTORISKT VÄRDEFULLA GRAVAR 2006

Rapport 2006:24

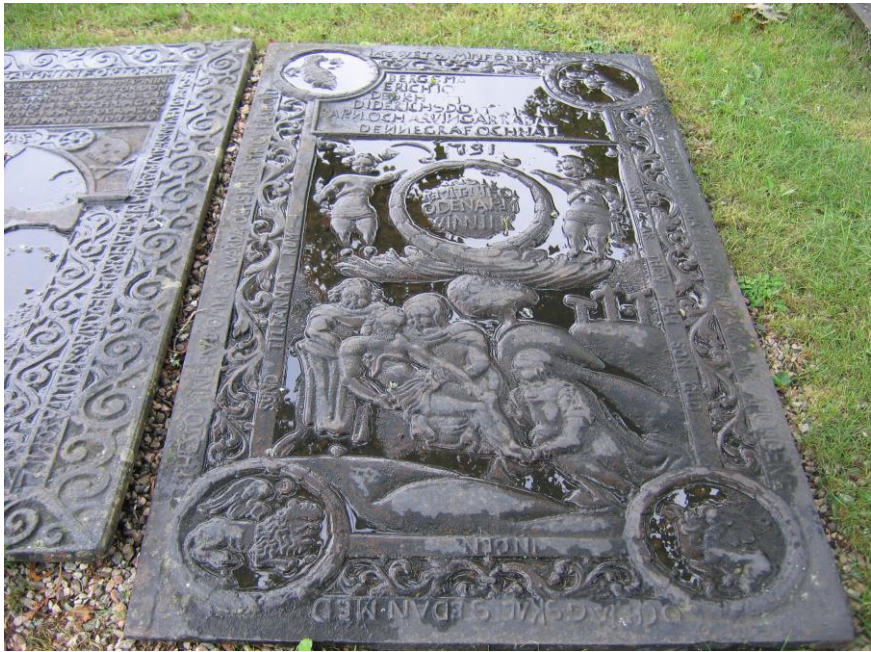
Läge Kv 4	Gravplatsnr 24	Årtal
Gravvårdens typ Liggande gjutjärnshäll	Gravvårdens höjd 179 cm	Gravvårdens material Gjutjärn
Plantering/växtmaterial	Omgärdning	Ytmaterial
Inskription Bergsmannen Erich Jonsson och des.k. hustru Kierstin did Erichsdotter i Ramshyta barn och arvingar råda om denne graf och hall 1731 (häll lika grav nr. 25 och 26)		Inskriptionstyp Förhöjd Titel Bergsman
Skador Rost		
Beskrivning Häll med motivet ”Jesus nedtagande från korset” med två puttin ovan. I hörnen cirkclar med de fyra evangelisternas symboler.		
Kulturhistoriskt värde Gravhäll av gjutjärn från 1731. Material och titel representativa för bygden och dess bergshantering.		
Bild Datum 2006-08-17 Fotograf Anneli Borg
