Kartlegging av bygningsmiljø på Stølsvidda i Valdres

Valdresmusea, juni 2020

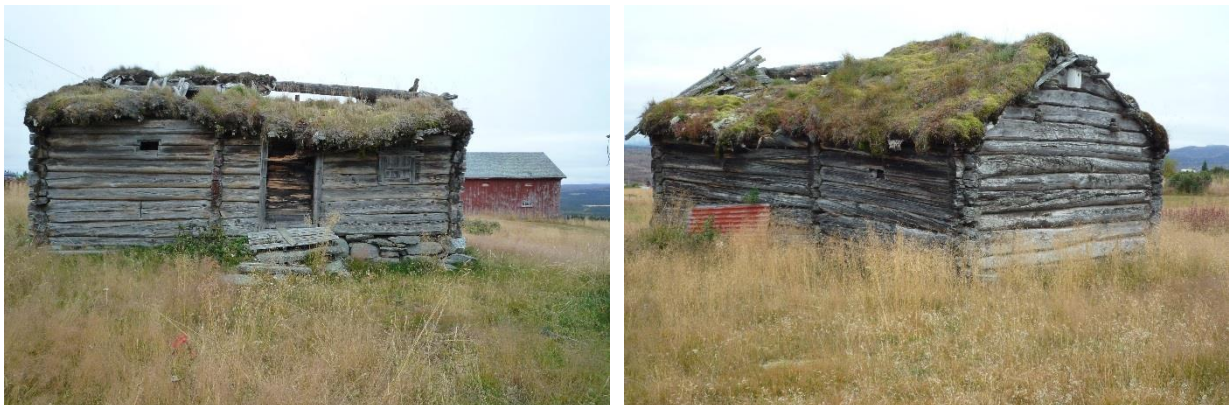
Todelt sel i ei lengde (sel og mjølkebu)

Dei todelte sela hadde sel (eldbu) og mjølkebu. Dei fleste hadde inngang frå langveggen, og i nokre tilfelle frå gavlveggen. *Mjølkebua/buarommet* skulle vera eit kjølig rom med hyller/slinder til å lagre mjølk, mjølkevarer og buttar. Oftast hadde mjølkebua ein glugge (liten opning i tømmerveggen) utan glas og låg i nordenden av selet. Slike sel finst det få att av i dag. Bileta under viser eit sel som står til nedfalls på *Fløten (73/4)*. Her er det lett å lese bygningshistoria, med mjølkebu med gluggar i den eine enden og sel/eldbu i den andre. Buagluggene = ein liten opning i tømmerveggen.

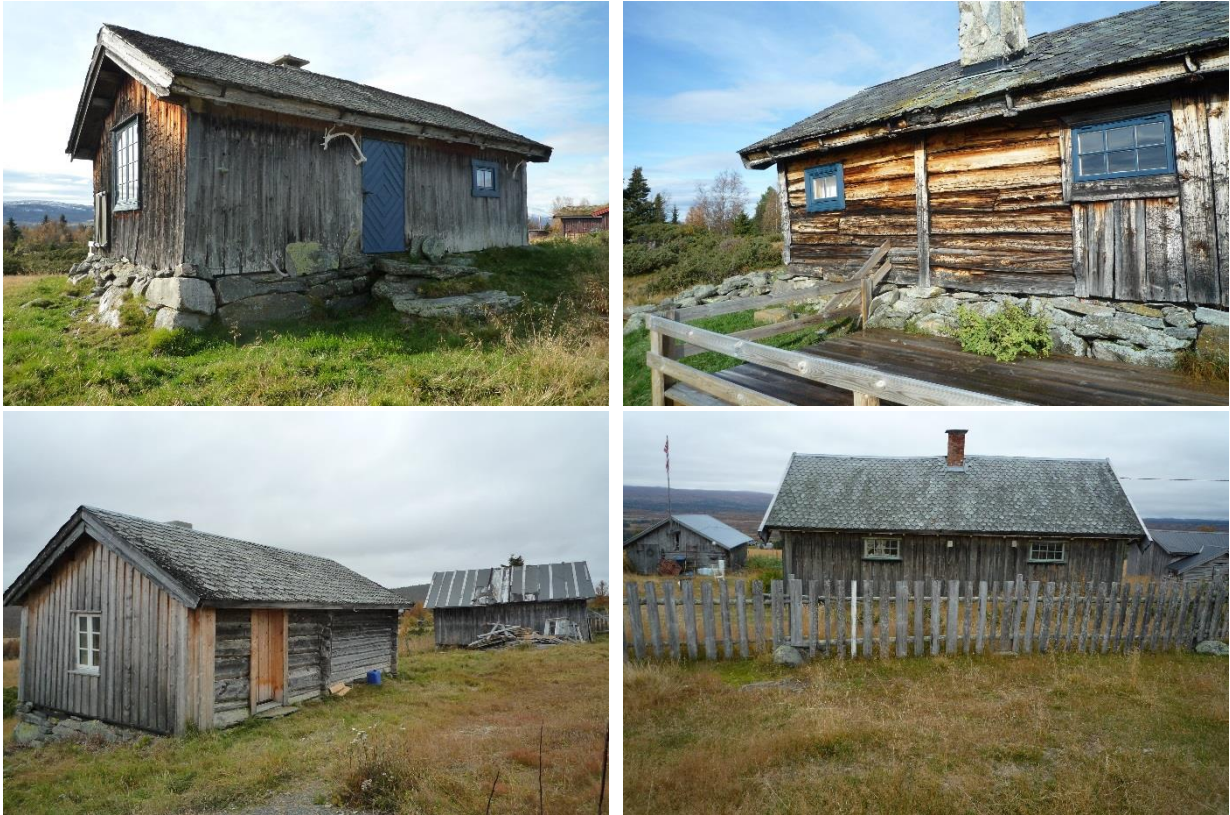
I den grad slike sel framleis står, er dei stort sett bygd om og gjort større, fått nye vindauge eller panela om og slik fått eit nytt uttrykk. Sela under, som står på *Furuset, Nørre Trøllhøvd og Fløten*, har fått nye vindauge og noko ny panel. Samstundes er det gjort gode grep for å bevare det tradisjonelle inntrykket.

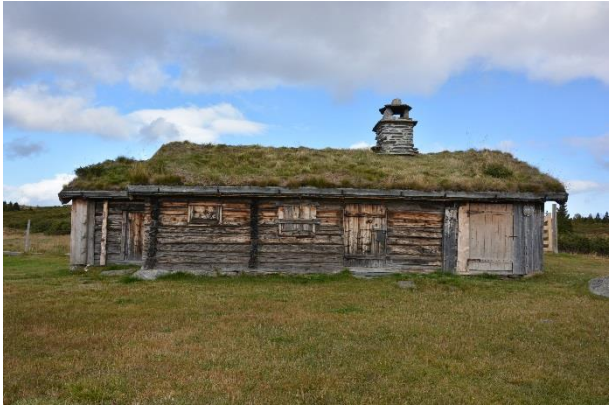
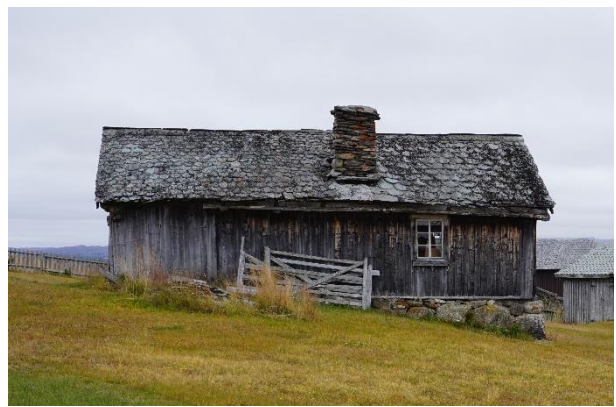
Selet under ligg på *Tyrishølt* har tilbygg i lengderetninga; på den eine sida ei lita utbu/mjølkebu på den eine sida i lengderetninga og ein vedbu i reisverk på den andre. Selet til høgre ligg på *Gauklie*:

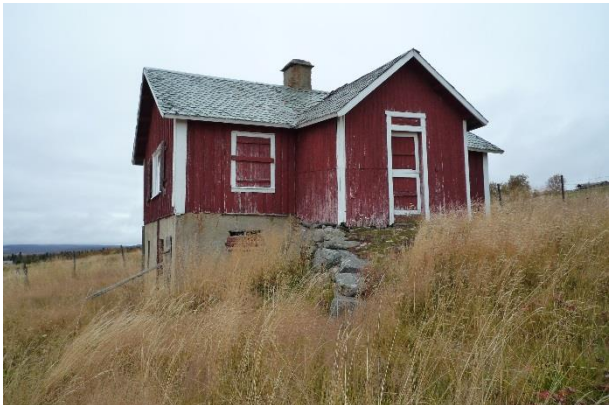
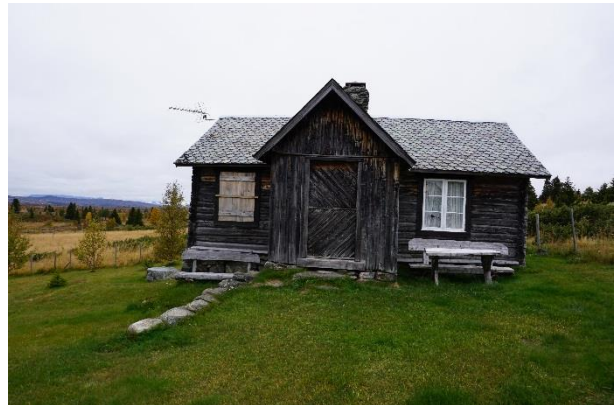
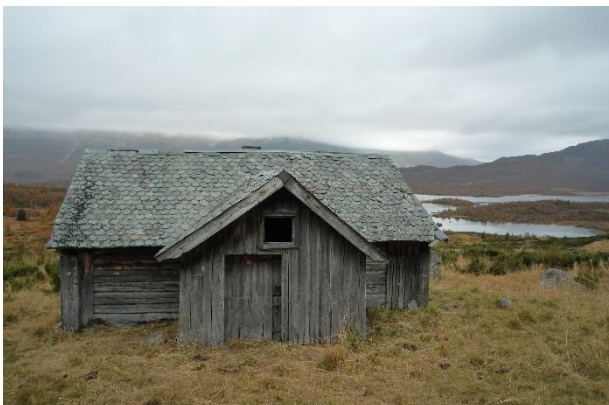
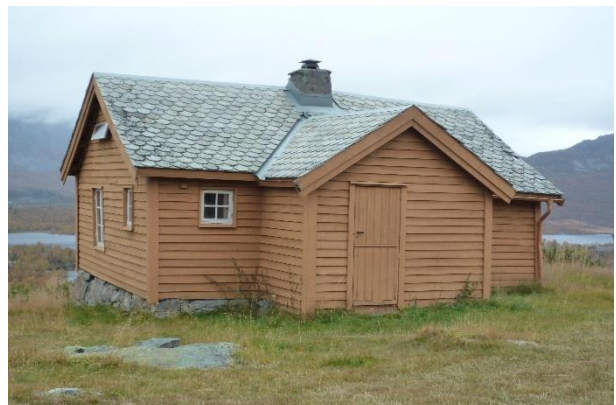
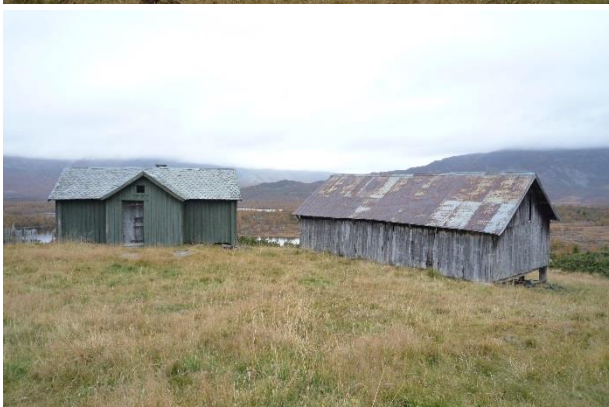
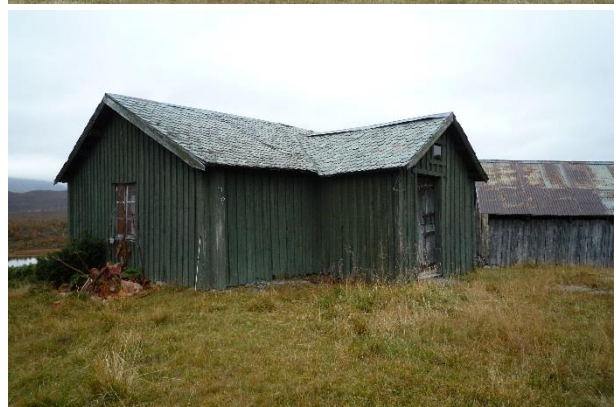
Sela under har fått utbu midt foran; dei to øvste bileta er frå *Gauklie* og dei neste frå *Grønsenn*:

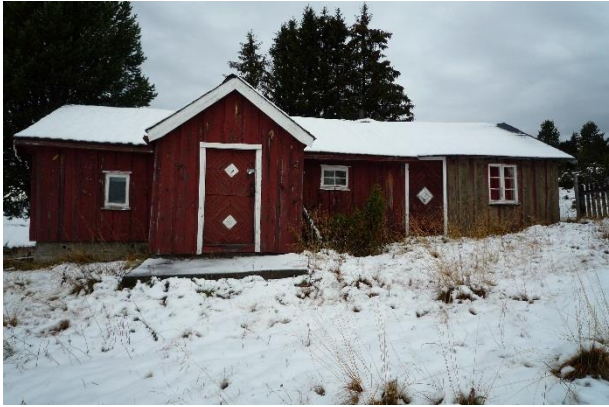
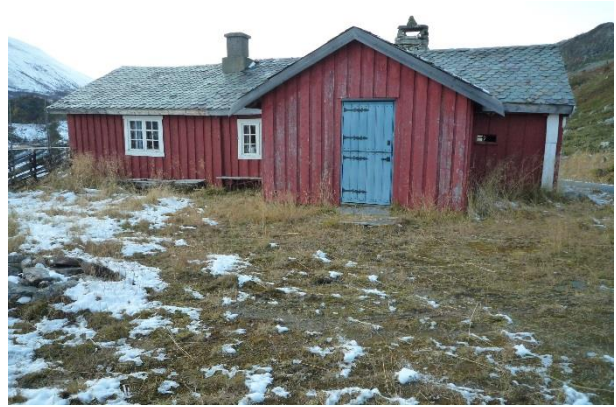
Sela under står på *Gjølmyr* og i *Strø*. Dette er eldre sel som liknar dei på bileta over. Begge har på eit seinare tidspunkt òg fått tilbygg i lengderetninga. På selet i *Strø* (til høgre) er mjølkebua intakt, med ei open sjåglugge i kvar ende.

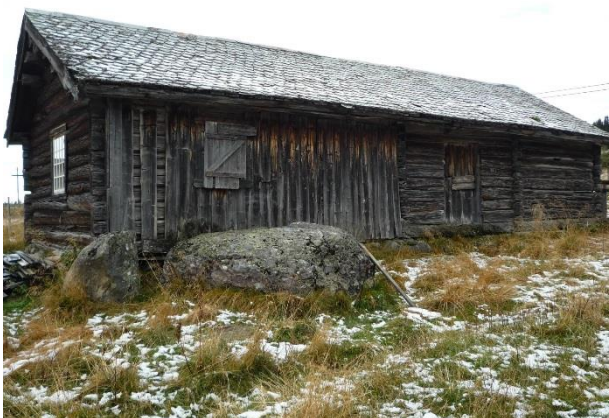
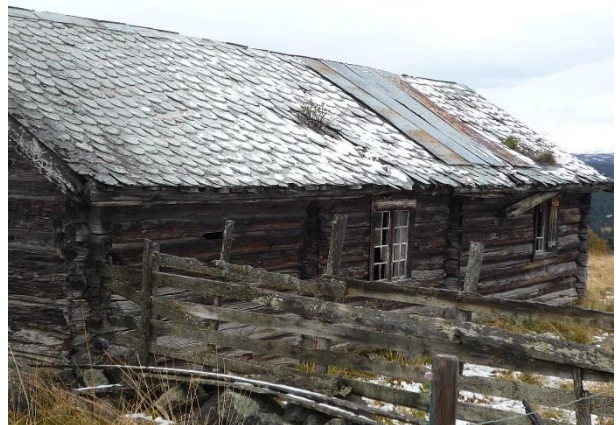
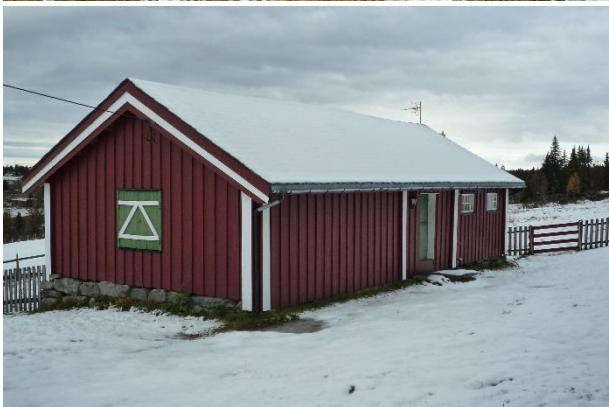
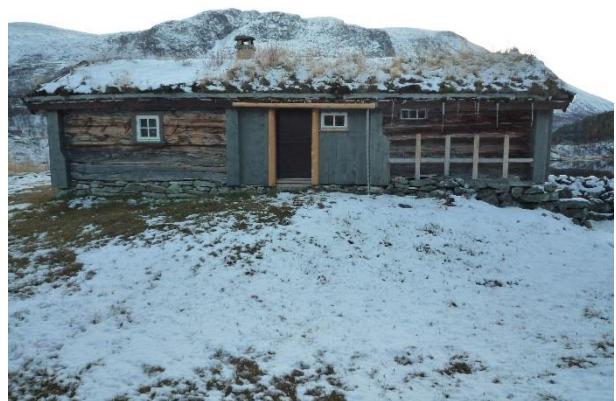
Det fanst ulike slag tredelte sel. Særleg vanleg var nok at skuten låg mellom selet og mjølkebua, men dei kunne òg ha skut på eine sida av selet medan mjølkebua låg på den andre. Under er nokre døme.

Dei to øvste bileta viser eit sel på *Hermannstølen*, dei neste bileteta er frå *Menka* og *Strø*:

Frå gamalt av kunne dei eldste sela elles ha eit oppmura rom under selet for dyra. Selet over som ligg i Strø og er nyleg er sett i stand og endra noko, men det er interessant å merke seg kommentaren frå boka *Stølsliv i Vestre Slidre* (2018) skrive av Gunnar Hauge og Frode Rolandsgard (s 78): «Det gamle Ner-Eggiselet i Strø med inngang på midten. Selsrommet mot sør, bu i nord. Eit svært sjeldent og alderdommeleg trekk er det vesle fjøset som er mura inn under selet, med små tronge båsar og steinheller til båsdele.»

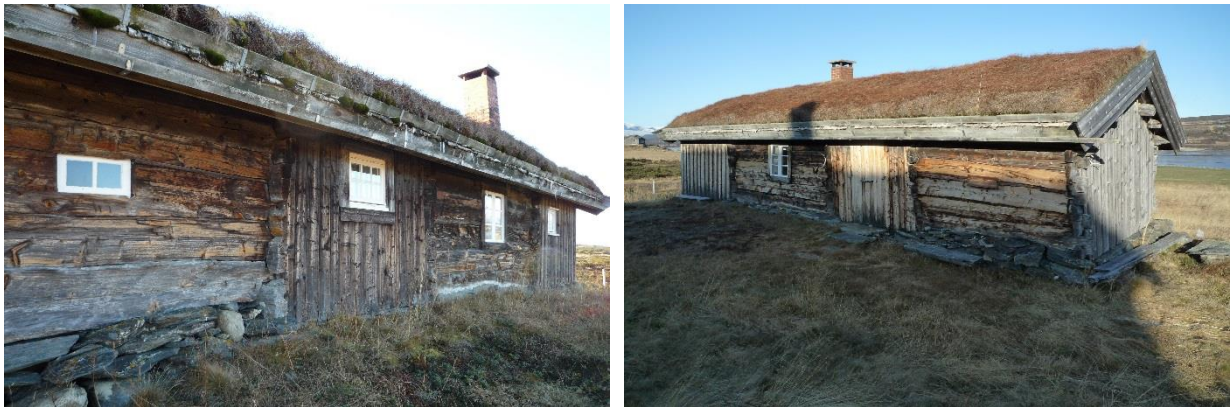
Truleg er dette selet som ligg på *Ristegilen* også ein variant av eit tredelt eldre sel:

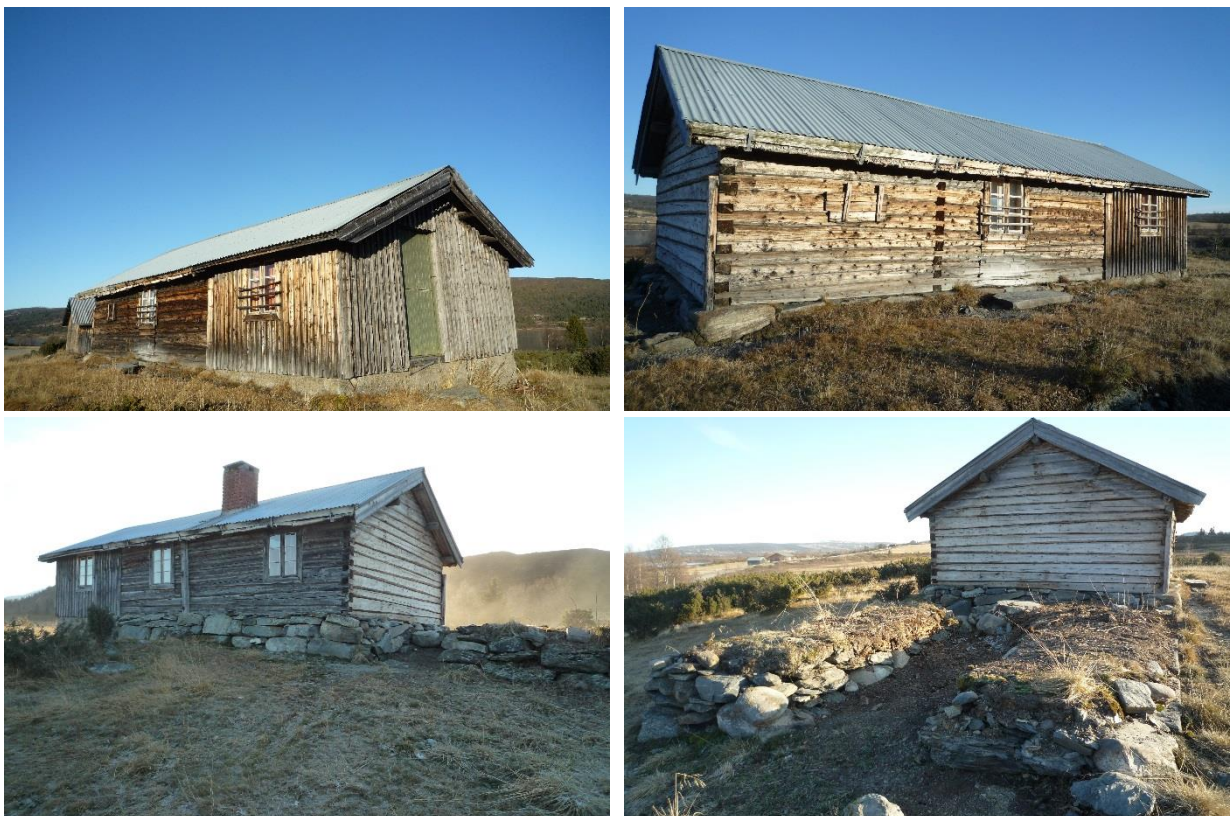
Eit eldre fråflytta sel på *Jomsyndin* er interessant å trekke fram for å vise utviklinga av byggeskikken. Midt på langveggen ser ein spor etter dør med steinhelle, og til venstre for denne ser ein glugge etter mjølkebua. På nordsida av selet står framleis grunnmuren etter eit bygg som har stått inntil. Truleg har dette vore eit fjøs. Nordveggen på selet er lys, noko som også viser at det har vore eit bygg i forlenginga av selet.

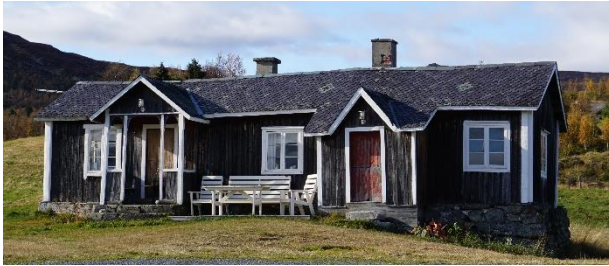
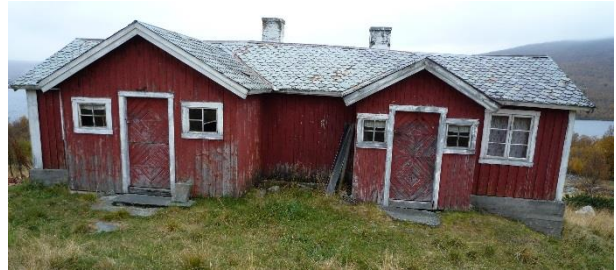
Andre tredelte sel kunne frå langsida ha to inngangar, med eller utan utbu eller nasasval. Dette er gjerne små sel med rom med eige eldstad som er bygd inntil. Dei to sela under ligg ved *Rensenn* og *Svenskin*. Slike nye rom vart ofte bygd for utleige, skriv Hauge & Rolandsgard .

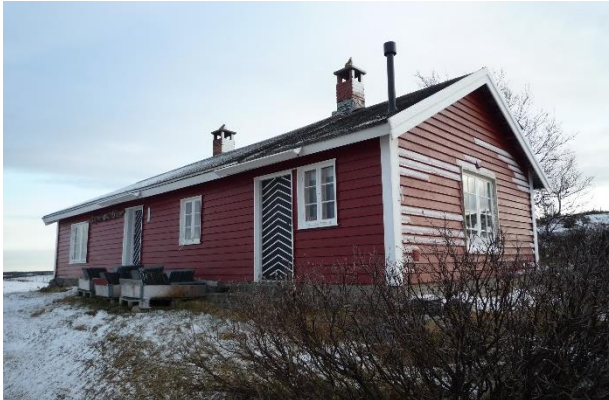
Under er andre døme på sel med to inngangar, her frå *Breiset*:

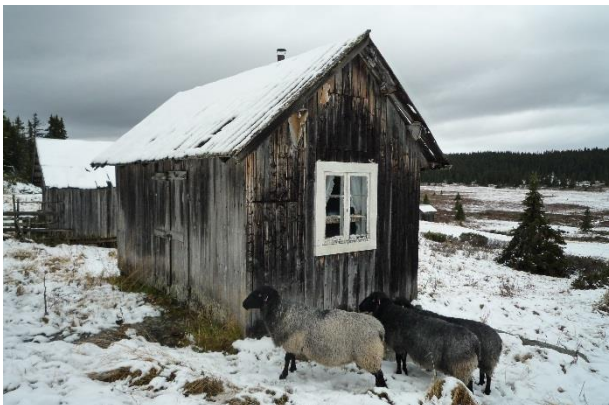
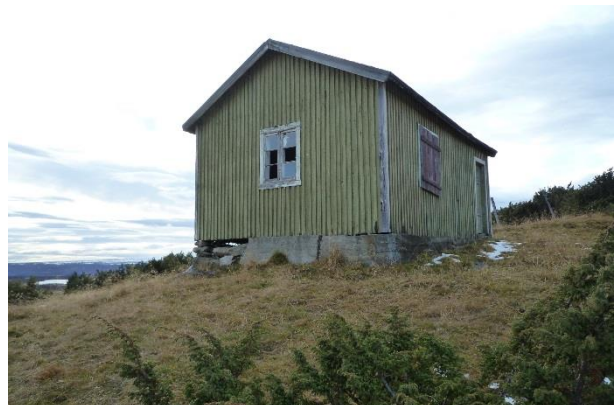
Frå gammalt av var nok sela ofte både eldre og mindre på heimstølane enn lenger til fjells. Dei minste sela vi har funne i langstølområdet er reisverkbygningar bygd i første halvdel av 1900-talet. Desse ligg på *Ristestølen* nær Gjølmyr (sjå fleire bilete på side 67) og på *Krististølen* (det grønne). Dette er bygningar av dårleg teknisk verdi. Samstundes viser dei ei interessant stølshistorie som gir minne om ei anna og nøktern tid. Selet på Ristestølen står i eit komplett stølstun med fjøs, løe og bu, medan selet på Krististølen står aleina att. Slike bygg bør difor vera særleg viktige å ta vare på.

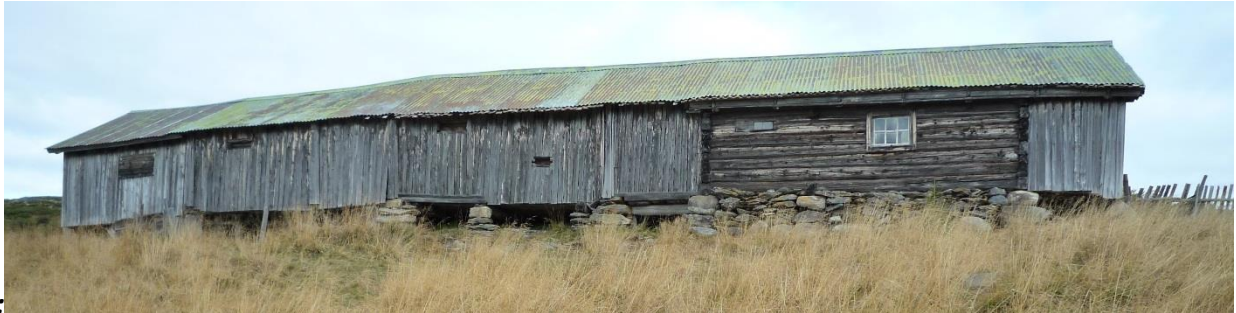
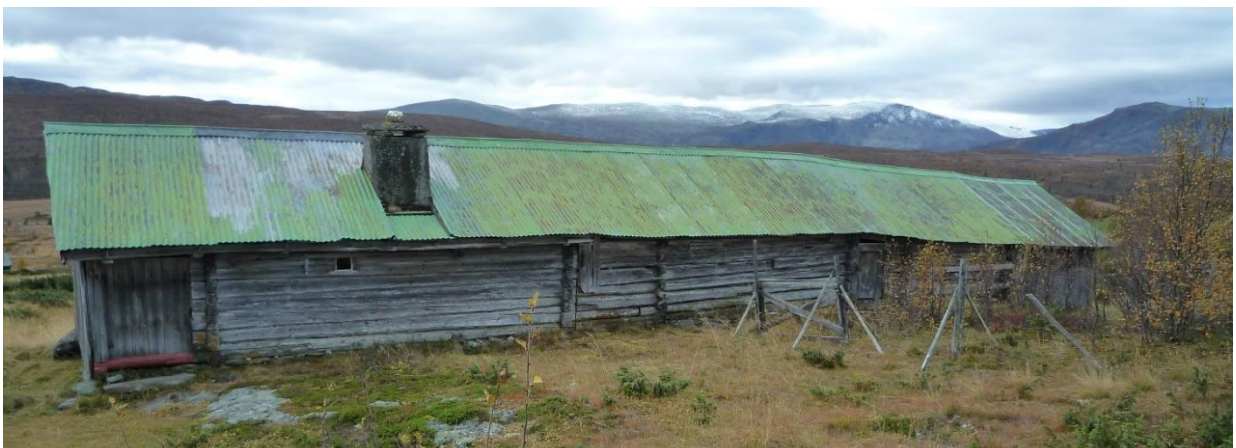
Moen-selet på Nørre Trøllhøvd, sett frå to sider (sjå meir på side 120):

Frå gammalt av var det òg vanleg at sel og fjøs var bygd i ei lang lengde, med inngang til fjøset anten frå skuten eller frå gavl-enden. Ein annan variant var femdelte og hadde fjøs, skut, mjølkebu, sel og kleve i same lengda. På stølsvidda var slike vanlege ved Syndin, skreiv arkitekt K. Sukke i 1964, men dei har nok òg vore vanlege andre stader. Dei lengste sela vi har funne desse. Kan hende er nokre av desse resultat av utbygging etter kvart som behovet har blitt større. Desse er sjeldne i dag og har såleis høg verneverdi.

På *Nørre Trøllhøvd (94/1/822)* merkar vi oss særleg eit unikt langt bygg med sel, mjølkebu og fjøs i same lengda. Sjølv om det var ein del slike lange stølshus i Valdres frå gammalt av, finst mest ingen slike att i dag. Stølshuset på biletet under er her avbilda frå begge sider, og tilhøyrar garden *Moen i Plassane*. Her er det bevara sjågluggar og mange andre detaljar frå tida før selet hadde vindauge. I sørenden er det framleis sæl og mjølkebu, medan det truleg er fjøs i nordenden. **Her er verneverdien høg.**

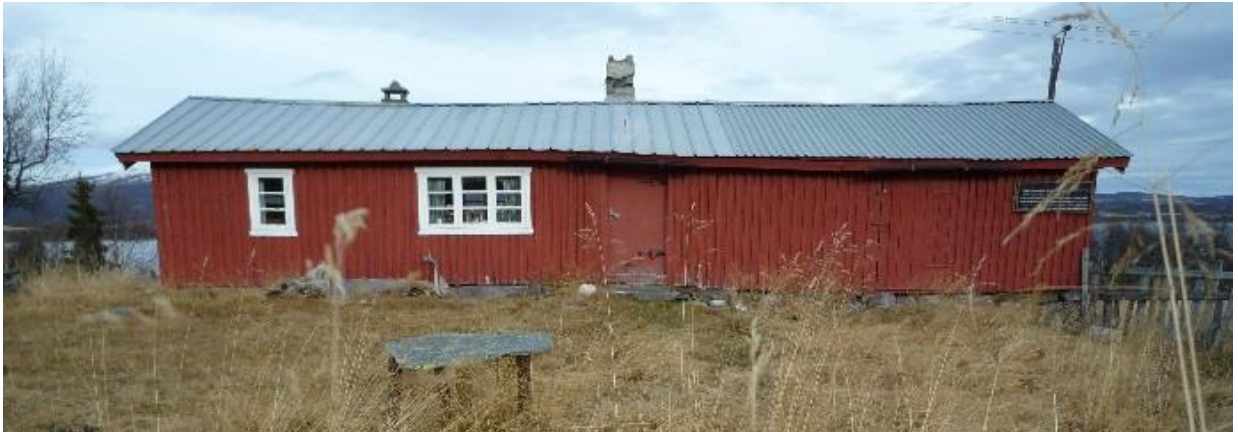
Truleg er selet under, som ligg i *Skruvla i Baklie*, ein ombygd variant av eit langt sjølv med mjølkebu, skut og fjøs.

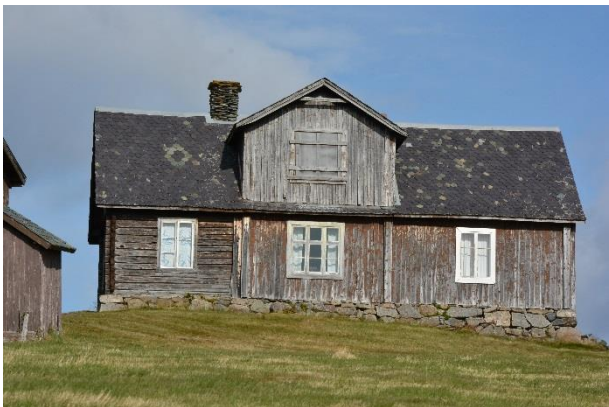
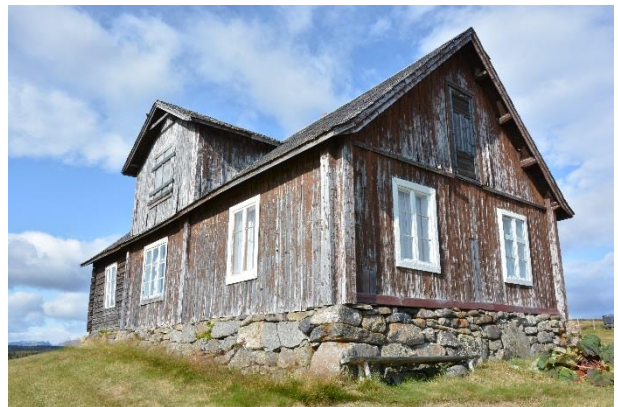
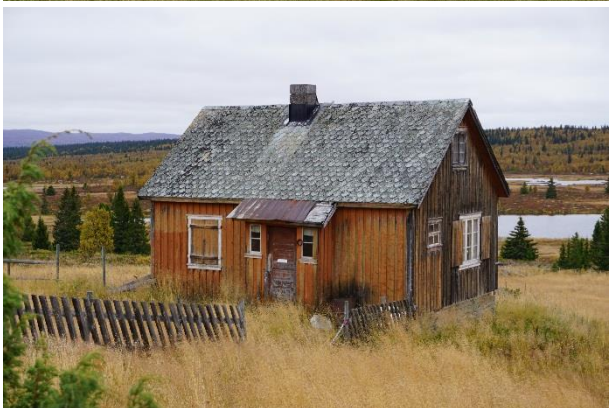
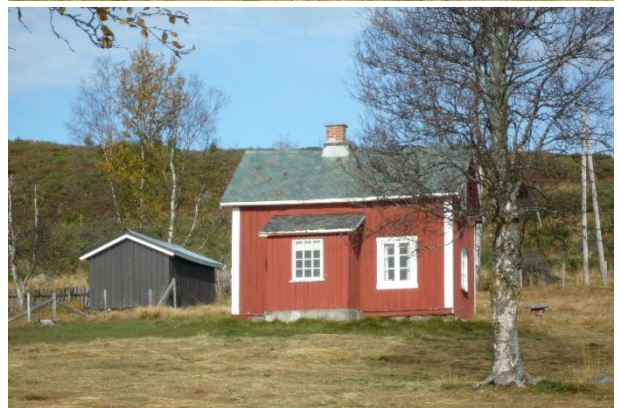
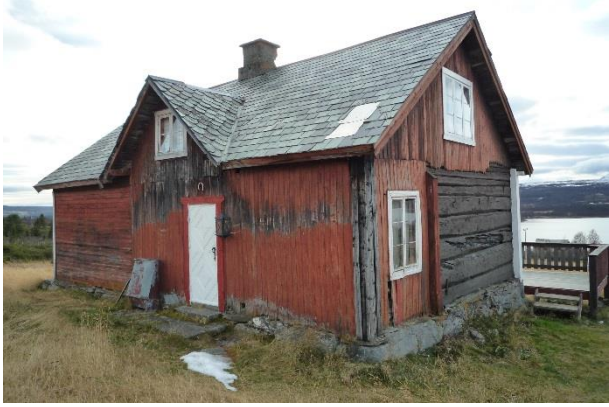
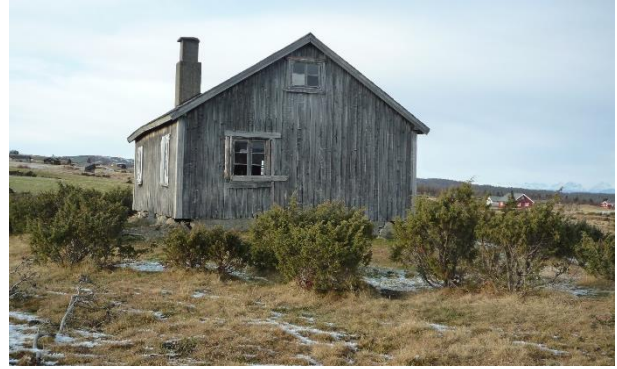
Ein del eldre sel har ofte heilt andre utformingar. Ein del er gradvis utbygd på heilt ulike måtar, og nokre har ei byggeskikk meir lik bustadhus i bygda. Døma under er henta frå *Tyrishølt*, *Gauklie*, *Langestølen*, *Flyin* og *Breiset*.

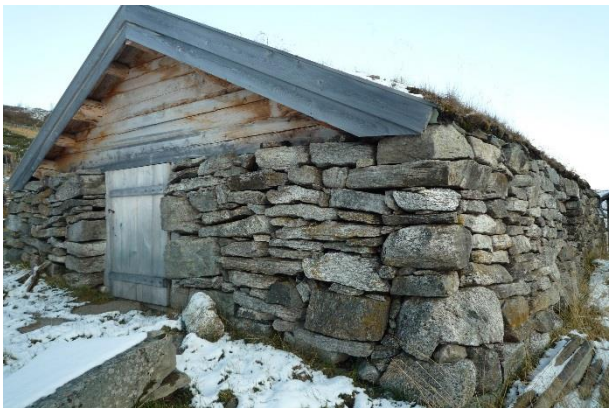
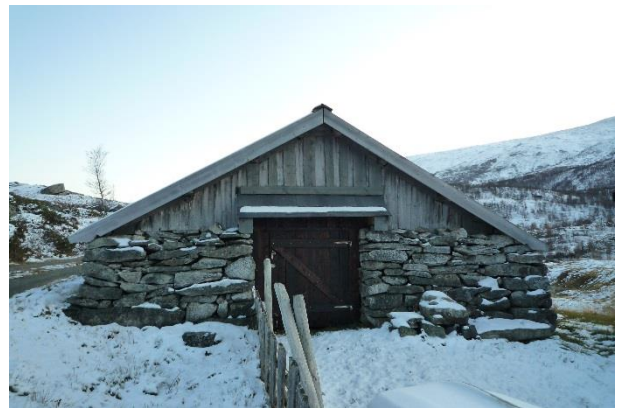
Steinfjøs fann vi nokre døme på i *Strø*, desse var gjennomgåande nylig rehabilitert.

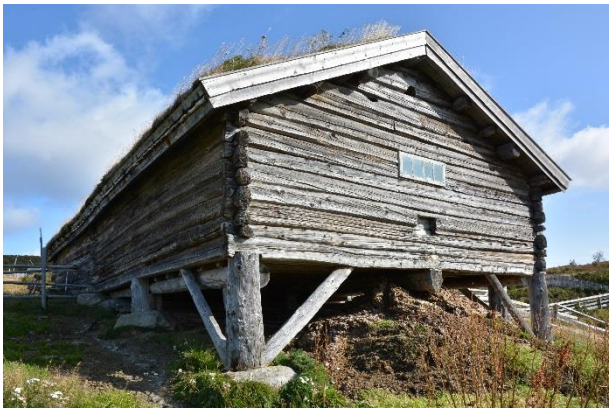
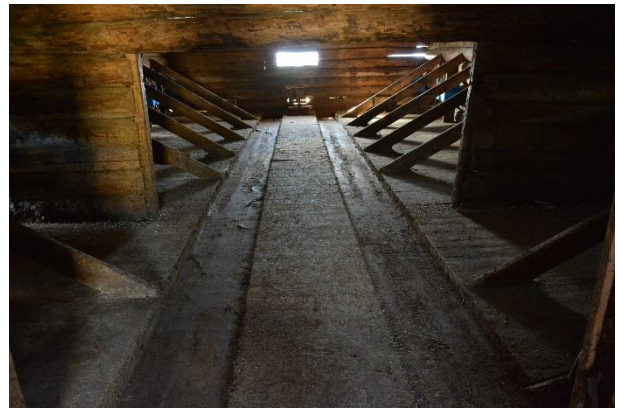
Fjellstølen – dette fjøset er stadig i bruk:

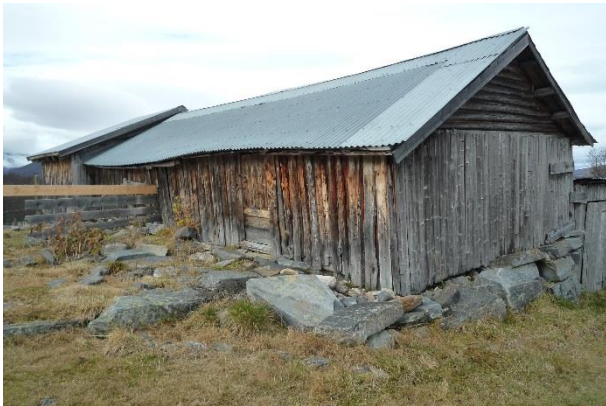
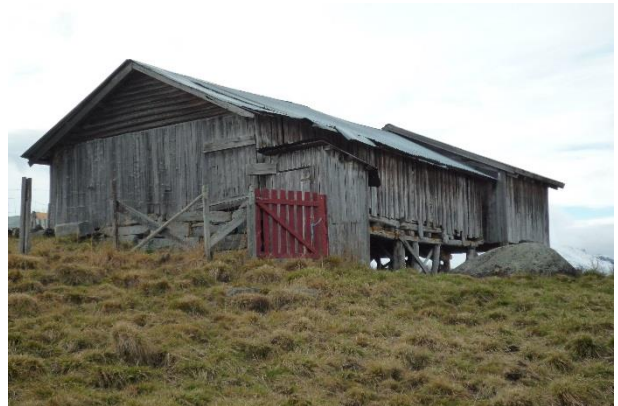
Skruvla (sett frå to sider):

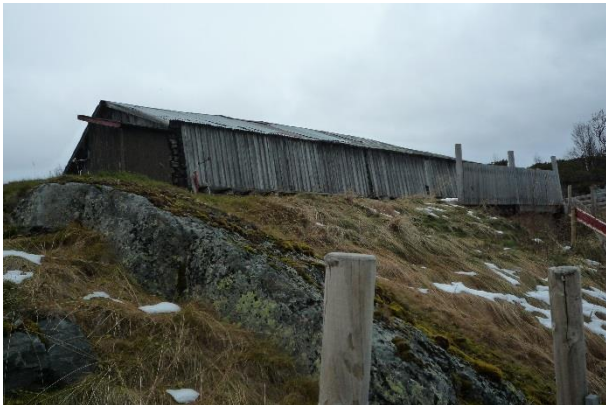
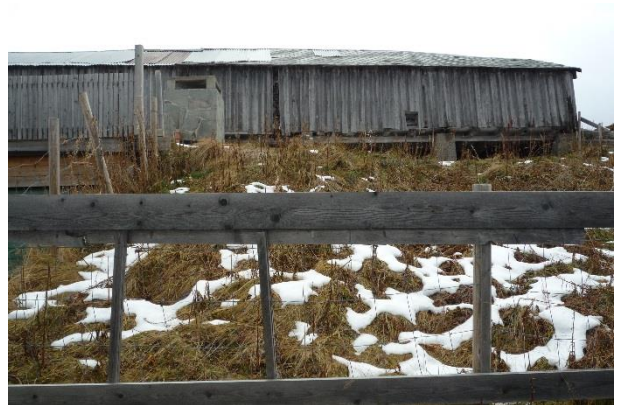
Reiestølen i Bjørndhøvd er ekstra lang, har utvendig panel og betongfundament:

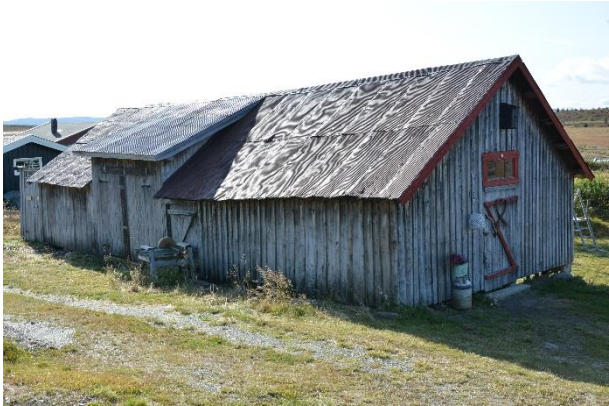
Valtjednstølen:

Dei fleste fjøs frå 1900-talet er bygd i reisverk og tilstandsgraden varierer. Her er nokre døme av høg historisk verdi:

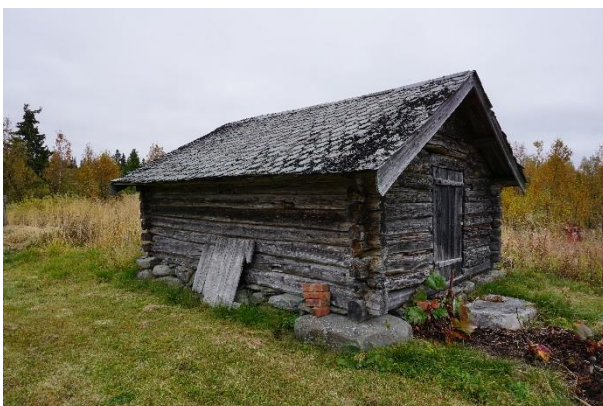
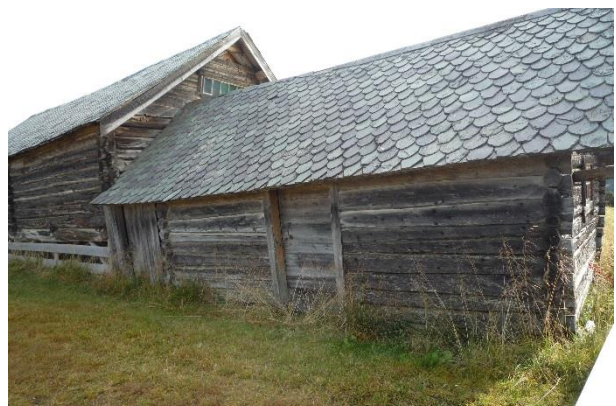
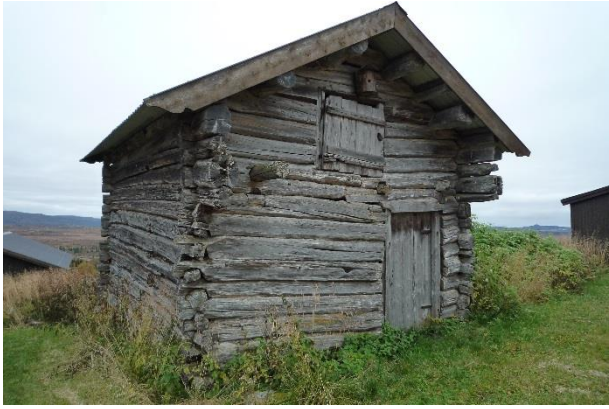
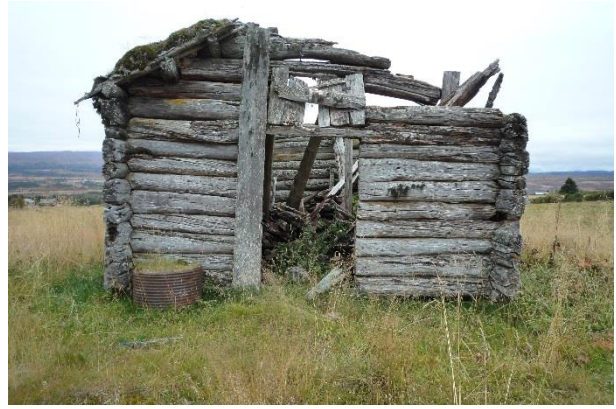
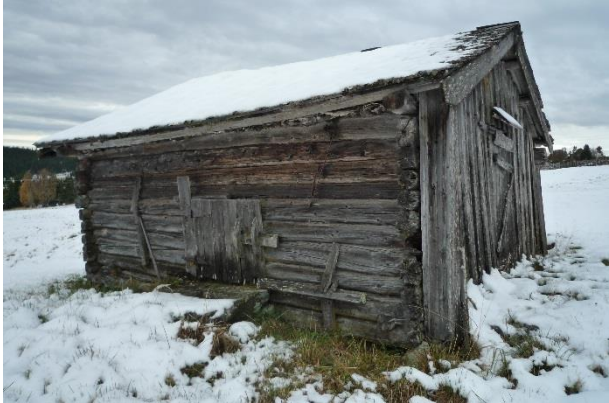
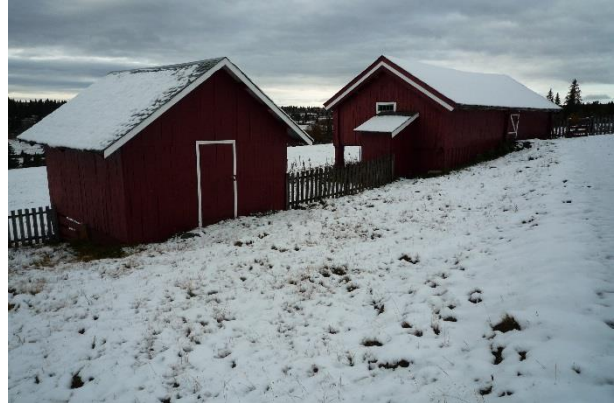
Stallar og småfjøs i ei lengde er det generelt svært få av og i den grad dei finst i uendra form er tilstanden oftast låg. Dette er nok dels fordi mange stølar ikkje hadde slike bygg, og dels fordi dette er hus som har gått ut av bruk og dermed har blitt borte. Nokre stallar er nok òg bygde om til andre formål. Elles har nok mange av tilbygga til fjøsa hatt både stall og rom for høns og småfe. Husa under er truleg stallar, bileta er frå *Furuset, Hermannstølen, Fløten x 2, Gjølmyr og Menka*.

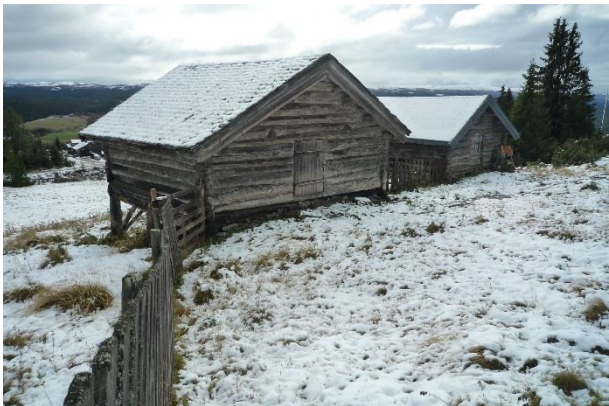
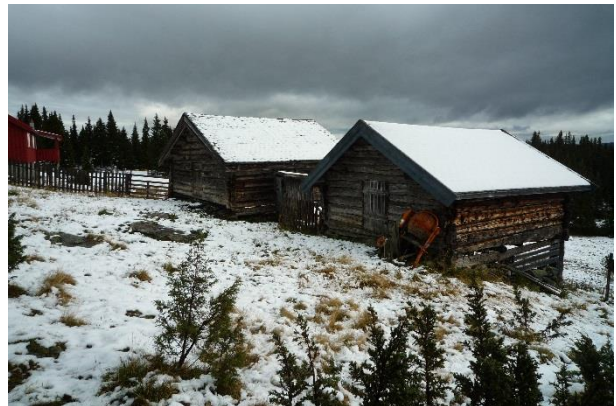
Bileta under er ein støl på *Brattstølen*. Her ser vi både kyrfjøs og eit hus som truleg anten har vore stall eller småkrøtterfjøs:

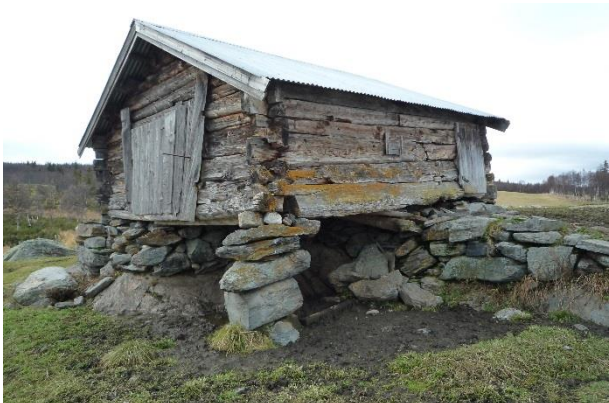
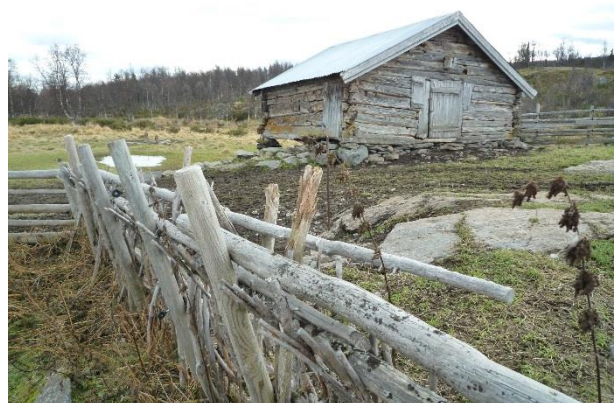
Dette vesle fjøset ligg på *Handestølen* i *Baklie*:

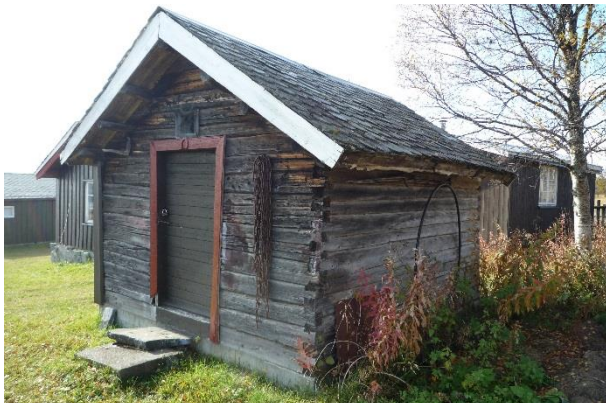
Langestølen:

Frå gammalt av vart det kokt, ysta og steikt mykje ute når ikkje veret var for ille, i følgje Hauge og Rolandsgard. I tillegg fekk mange mura seg kokeringar ved eller i peisen inne i opphaldsrommet i selet (eldbua). Utover 1900-talet vart det populært å bygge frittstående kokehus. Her vart det ysta og det vart kokt prim og brunost. Dei fleste av desse husa er uisolerte reisverkbygningar, då det her uansett vart varmt nok medan dei ysta eller kokte. Slike hus kunne òg bli kalla ystehus eller pannehus. I dag finn vi relativt få kokehus på Stølsvidda. Vi meiner difor at kokehusa generelt har **høg** historisk verdi.

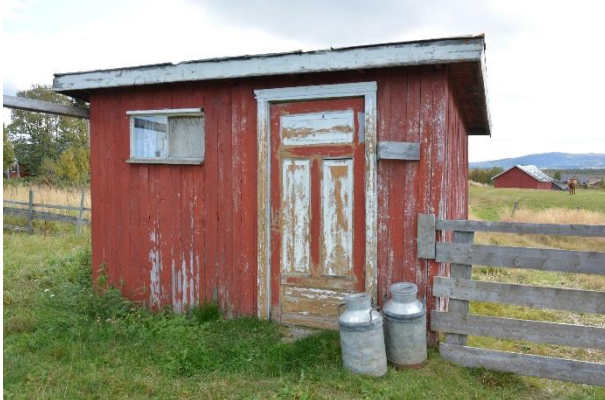
Tyrishølt:

I dag er det få mjølkeavkjølingar att. Mange av stølane har ein eller fleire buer eller skåler som mellom anna er nytta i arbeidet med mjølking, lagring og vasking av buttar, og hogging av ved. Nokre av dei minste buene er nok òg nytta til kjøling. Samstundes er det generelt vanskeleg å vite sikkert kva for funksjon slike små hus har hatt. Sikkert er nok iallfall at svært få mjølkeavkjølingsanlegg er bevara. Buene som att på ein del stølstrøer er viktige ledd i stølshistoria. Bileta under viser nokre døme på små buer og skålar:

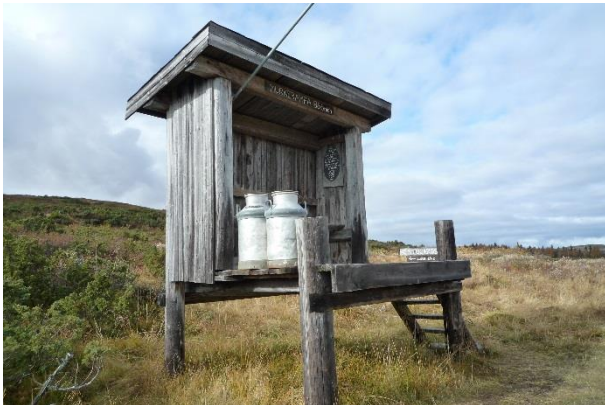
Eldre mjølkeramper finn vi knapt nokon av, men unntak av denne rampa som ligg i *Murkelie*:

Slike buer og ramper frå ei tid med aktiv stølsdrift meiner vi har **høg** historisk verdi.

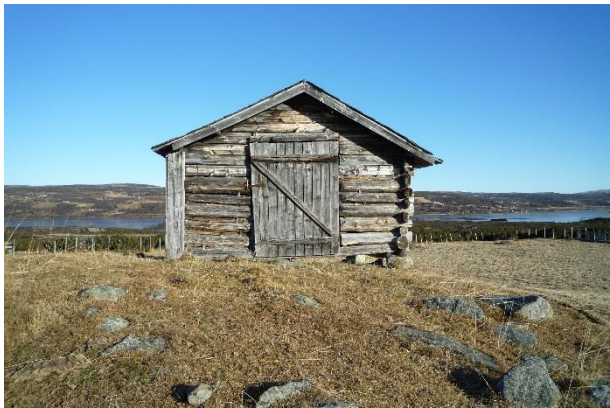
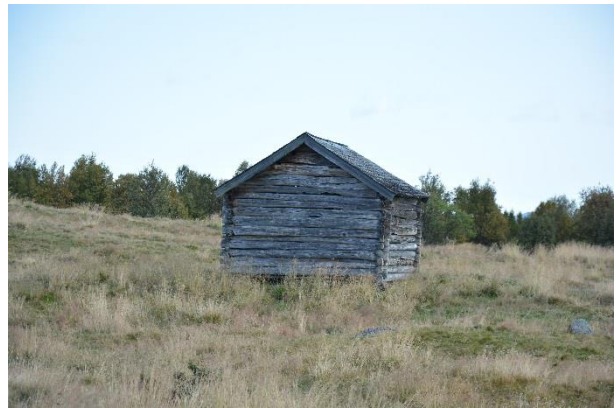
Av små løer med eit rom finst det svært få att. Desse ligg på *Ristegilen* og på *Tyrishølt*:

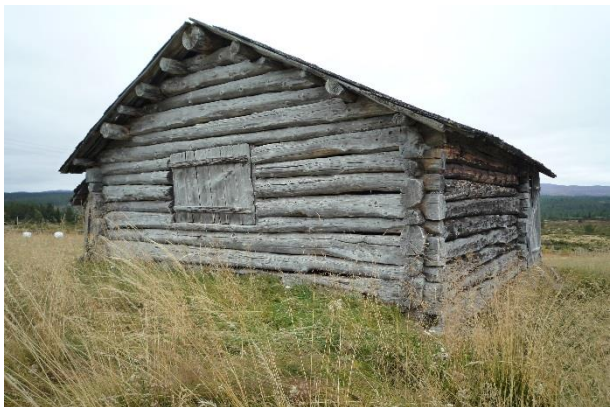
Løe med stappeglugg, *Hermannstølen*:

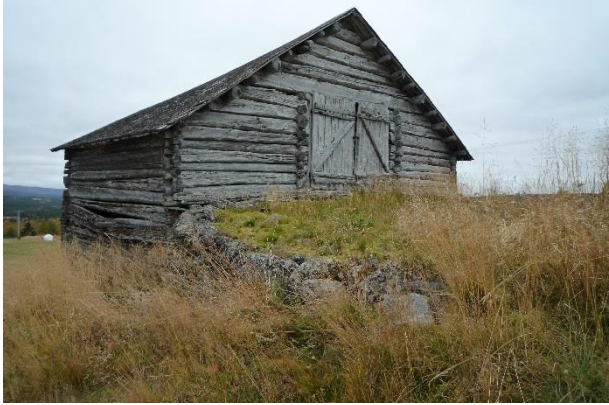
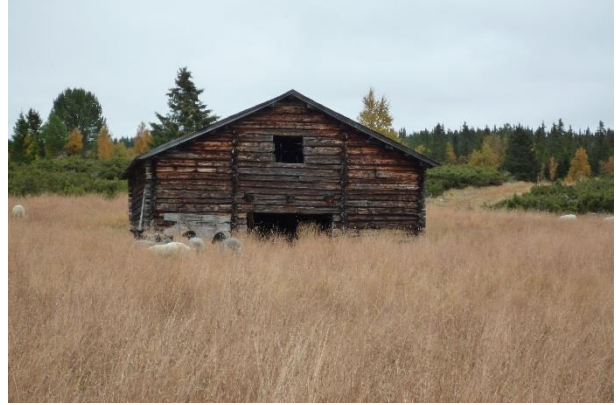
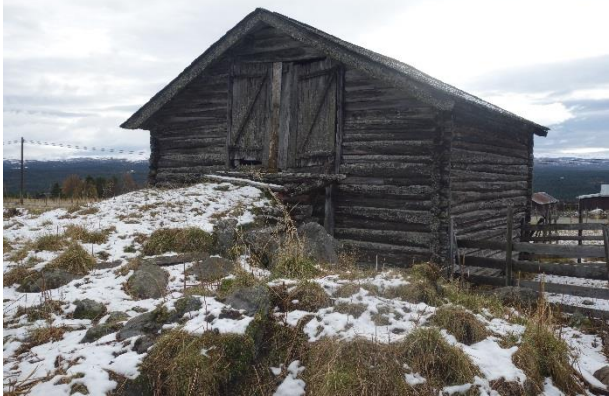
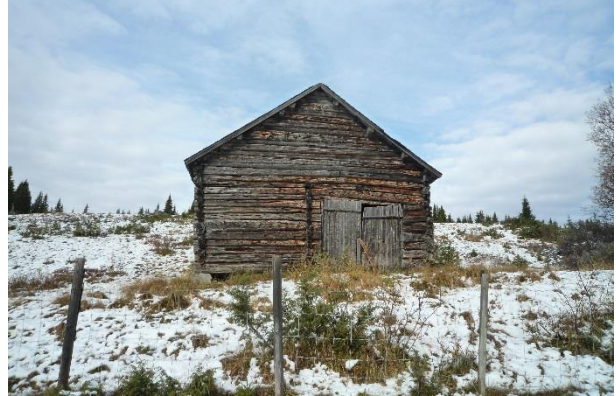
Døme på store løer med låvebru og meir enn eitt rom, dei tre fyrste under ligg på *Hermannstølen* og den siste på *Brattstølen*:

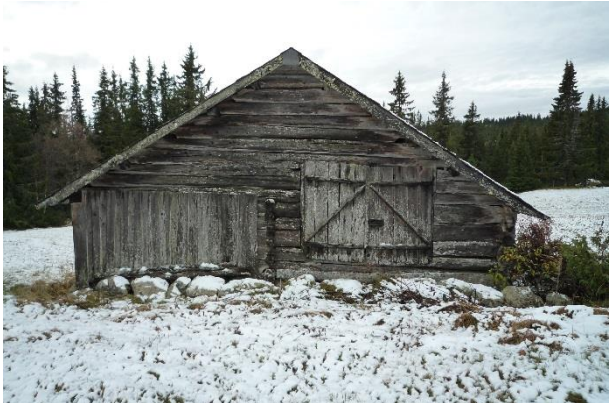
Denne løa på *Gjølmyr* har nok òg to rom:

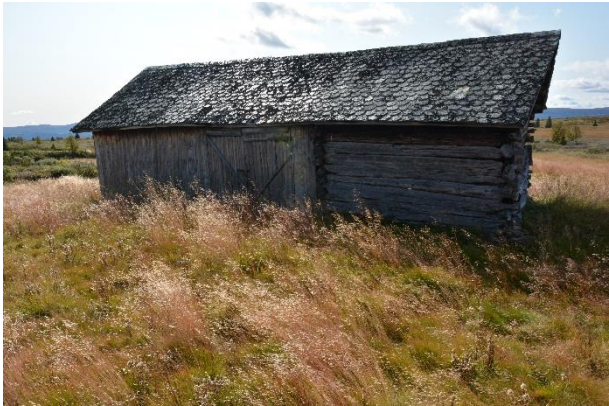
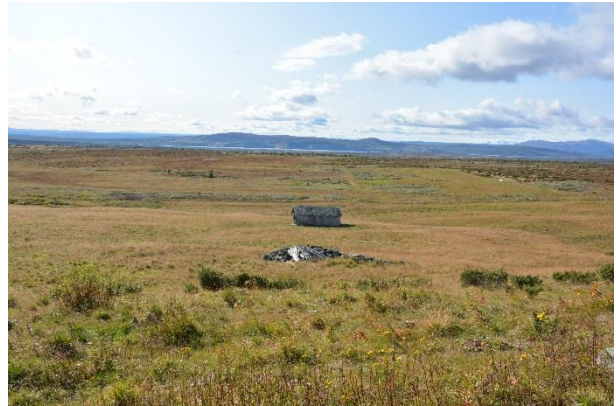
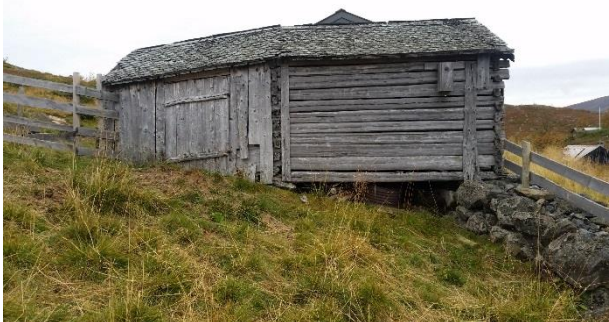
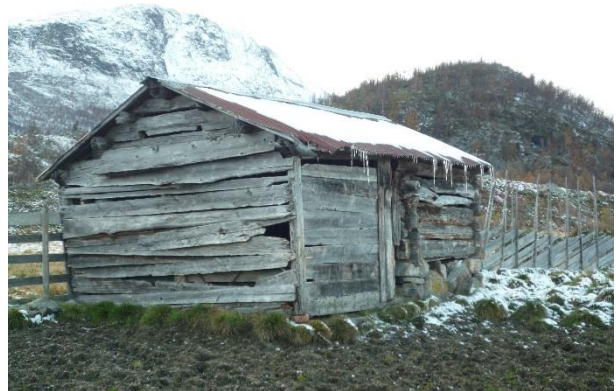
Døme på løer med skut. Dei to fyrste ligg på *Brattåsen*, dei to under i *Strø* og *Kvitehaugen*:

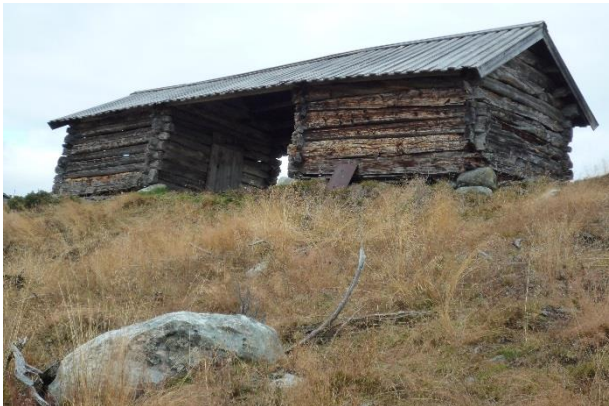
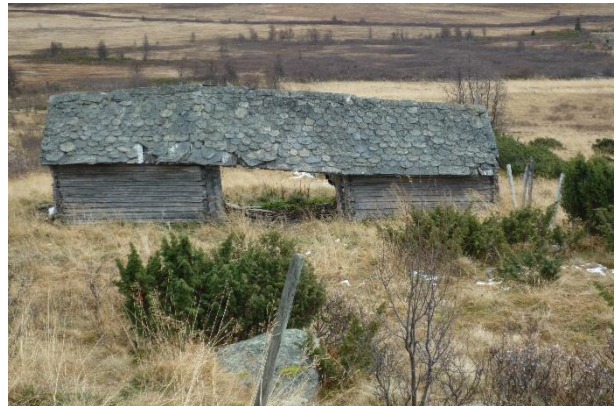
Desse too dobbeltløer, med innkøyring frå midten, ligg på *Sørre Trøllhøvd* og *Grøneli*. Slike var vanlege før, men er dei einaste vi finn av sitt slag:

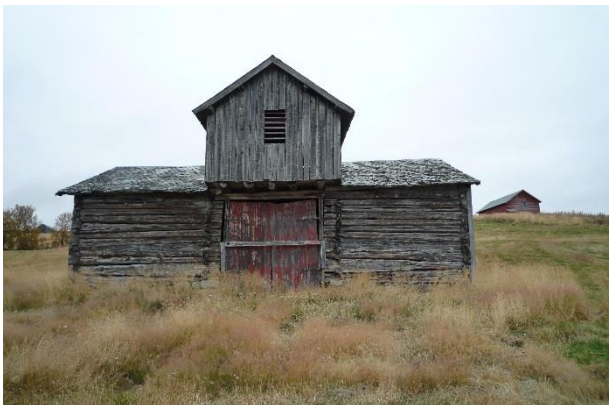
Vi har berre sett ein arklåve, den ligg på *Gauklie*, og den har såleis **høg** verneverdi:

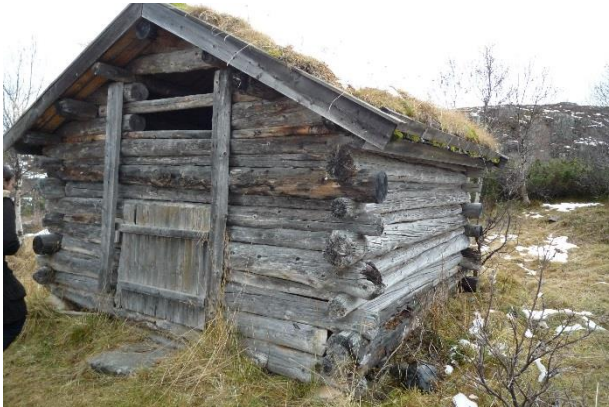
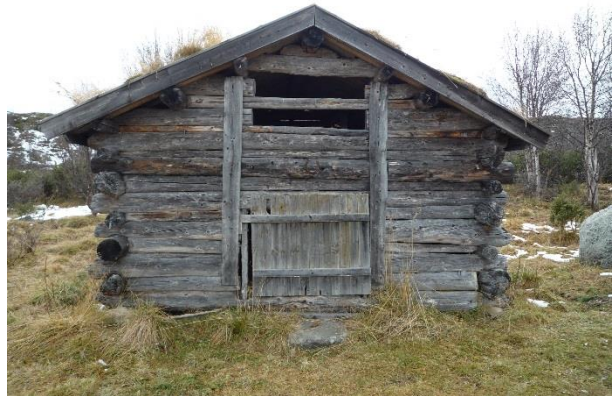
Vi har så vidt vi veit ikkje funne nokon *utløer* (løer utanom stølsjordene), korkje for utslåttar, myrslått eller anna, sjølv om vi veit at det frå gammalt av fanst fleire slike. Vi fant imidlertid denne løa i luselaft på stølstrøa til Øvre Hande, innerst i *Bjødnhøvd*. Luselaft vil seie at annankvar stökk ligg inntil og i mellom. Løa har ei *låg dør* og det som truleg er ein *stappeglugg*. Kan hende er dette ei utløe som er flytt til stølsvollen. Slike hus finst det få av på Stølsvidda, så denne må ein kunne seie har **høg** verneverdi.

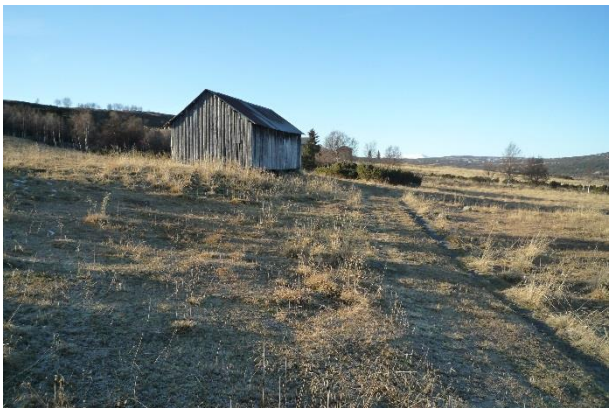
Jomssyndin:

Langt ned på stølsvollane står ofte òg større reisverkløer plassert, også desse har nok vore nytta til lagring av hø, og dei er nok stort sett frå fyrste del av 1900-talet. Desse er jamt over i dårleg stand, og utan vedlikehald er nok svært mange av desse borte om nokre tiår. Her er nokre døme på løer som iallfall på avstand ser ut til å vera i bindingsverk:
