Kartlegging av bygningsmiljø på Stølsvidda i Valdres

Valdresmusea, juni 2020

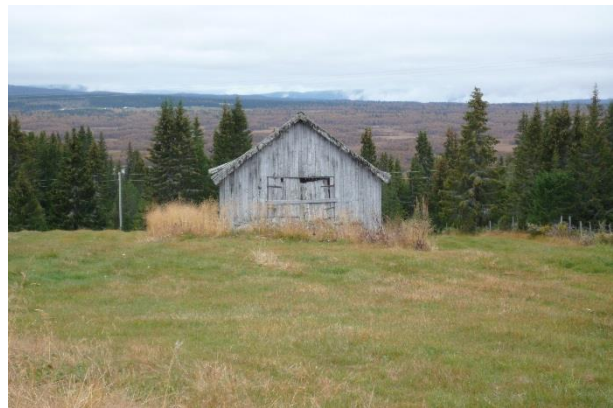
Gjølmyr:

Langt ned på stølsvollane står ofte òg større reisverkløer plassert, også desse har nok vore nytta til lagring av hø, og dei er nok stort sett frå fyrste del av 1900-talet. Desse er jamt over i dårleg stand, og utan vedlikehald er nok svært mange av desse borte om nokre tiår. Her er nokre døme på løer som iallfall på avstand ser ut til å vera i bindingsverk:

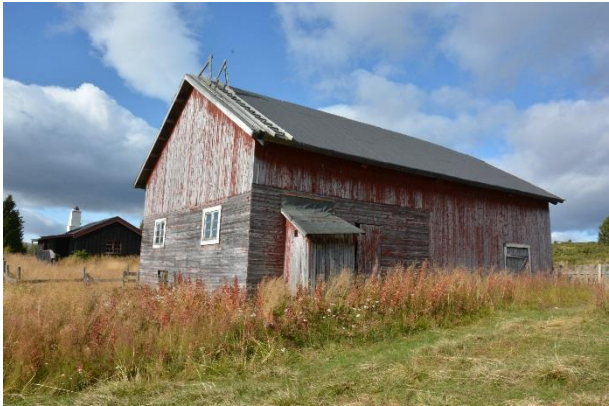
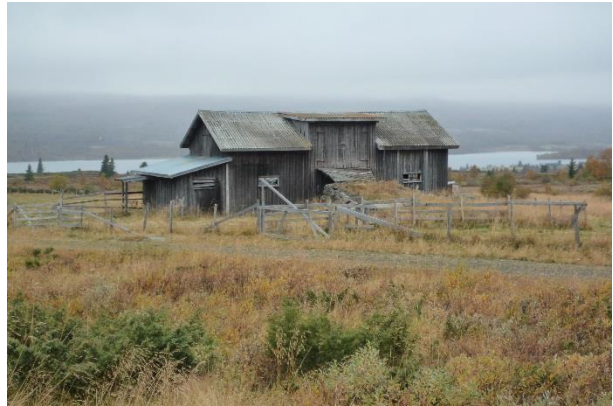
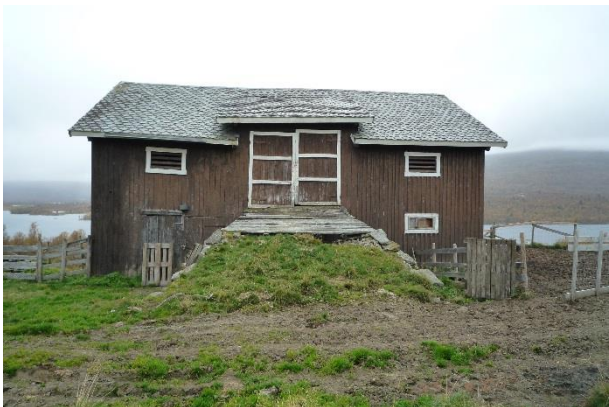
I ein del stølslag finst større låvar på stølstrøa eller utpå stølsjordet. Desse er nok stort sett bygd frå mellomkrigstida og utetter, som lagringshus for fôr og meir moderne reiskap. Mange av desse fortel òg viktig støls historie.

Her er døme frå Tyrishølt, Fauskestølen på Kinnhølt, Svenskin:

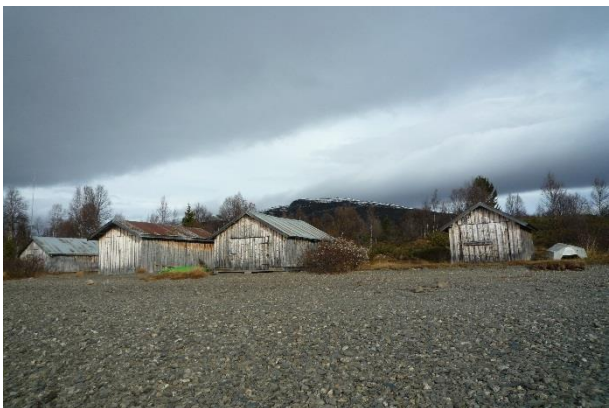
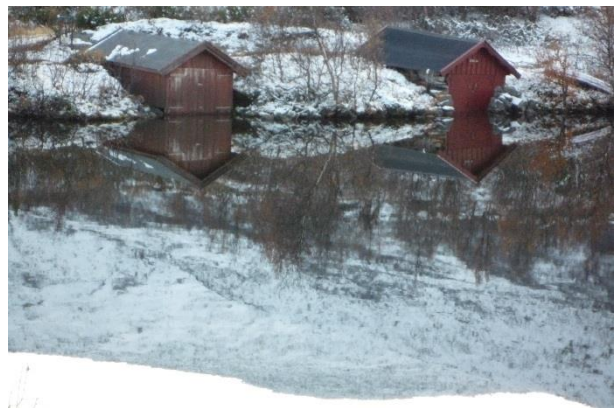
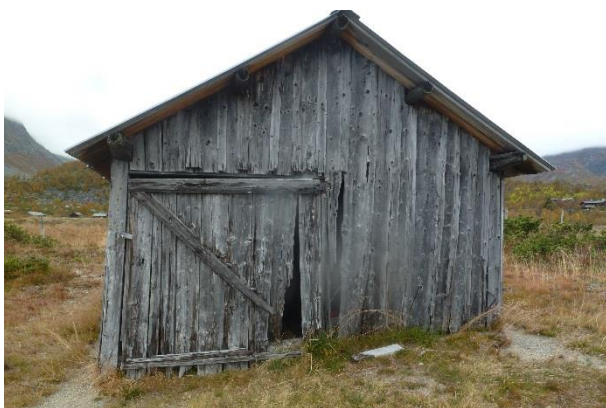
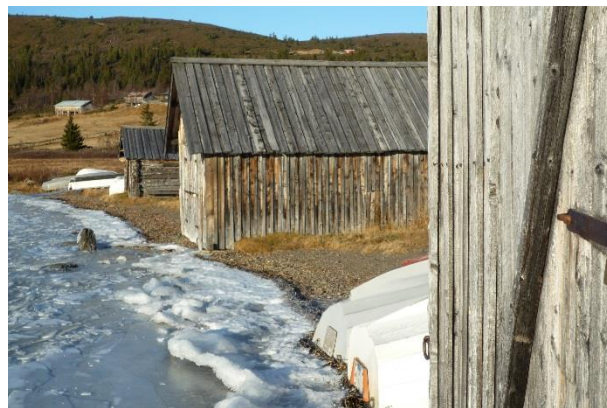
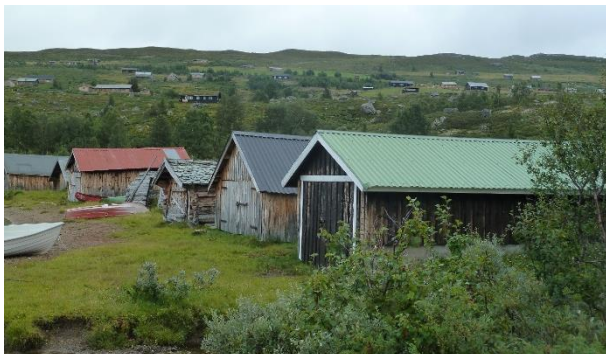
Fisket var viktig for matauket frå gammalt av, og fiskeslør, fiskebuer og naust fanst mange stader. Vi har ikkje systematisk sett etter slike hus, men har registrert at det ved mange av dei større fjellvatna finst naust av både ny og gamal årgang. Dei eldste nausta har særleg historisk verdi. Her er nokre døme tatt på *Nøsen*, i *Strø*, i *Kvitehaugen*, på *Viksyndin* og på *Grønsenn*, og mange av desse har høg historisk verdi.

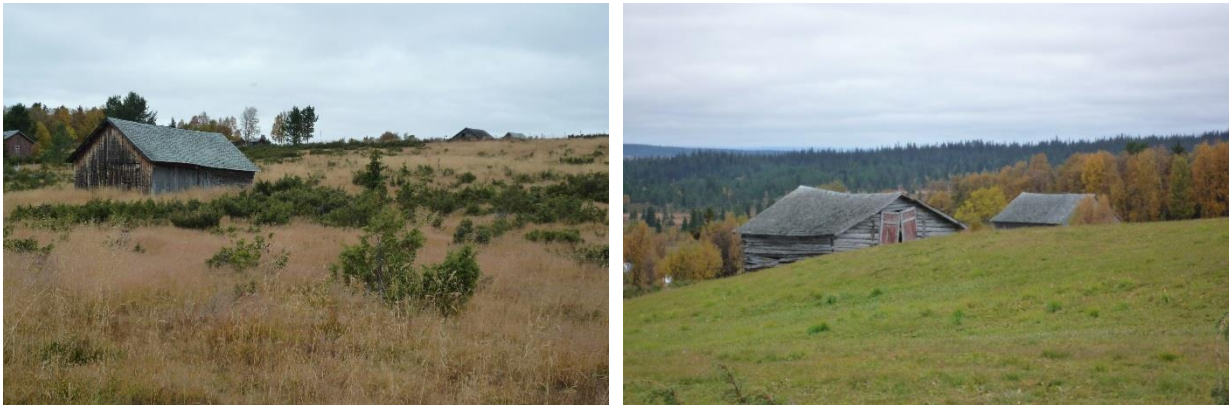
Løene ligg ofte på rekke og rad nedst på jorda, dette ser ein til dømes godt på Hermannstølen:

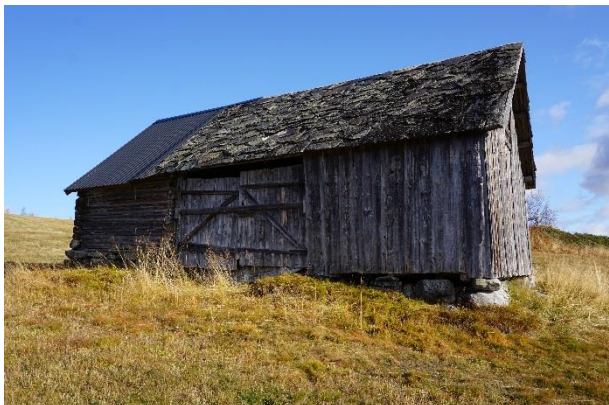
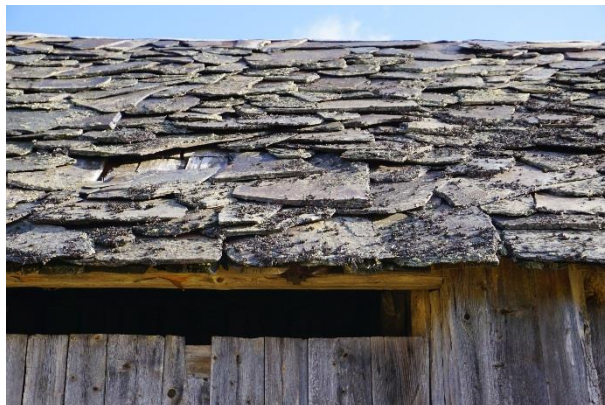
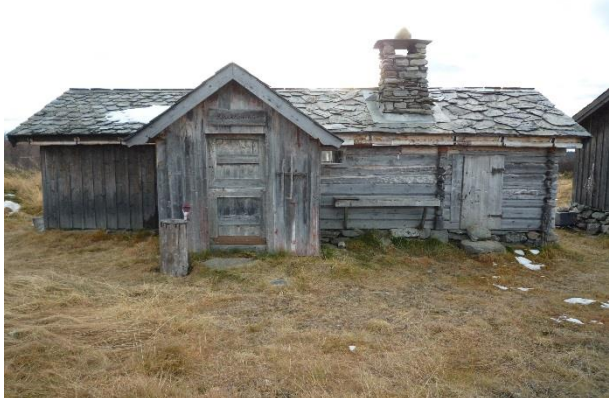
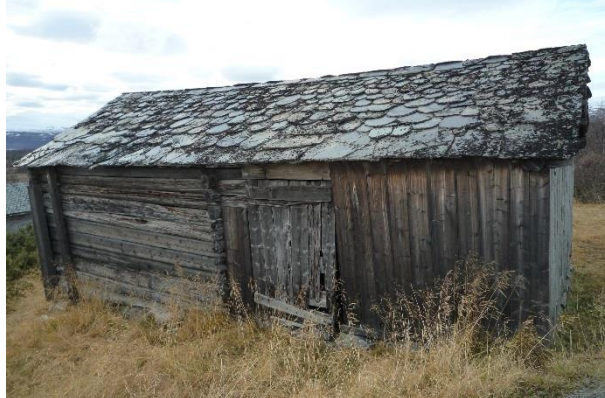
Svært mange eldre hus har skifertak, stort sett med tradisjonelt tilhogd skifer av ulike storleik. I nokre område er det nytta skifer frå lokale dagbrot, iallfall frå Grønsennknippa. Dette gjeld både tradisjonell tilhogd skifer og villskifer. Løa under ligg på *Krististølen*, *Bjørkheimstølen* og *Råstølen* på *Kinnhølt*, desse har nok villskifer frå Grønsennknippa.

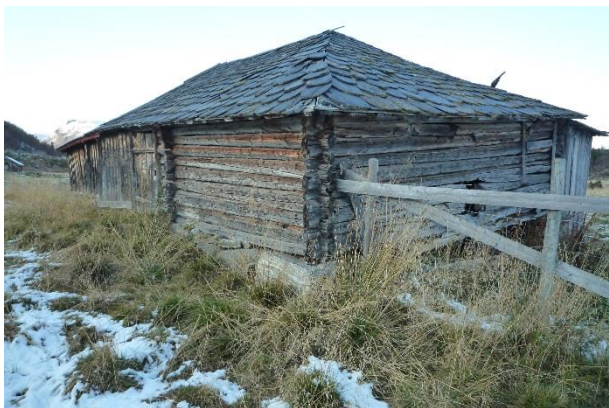
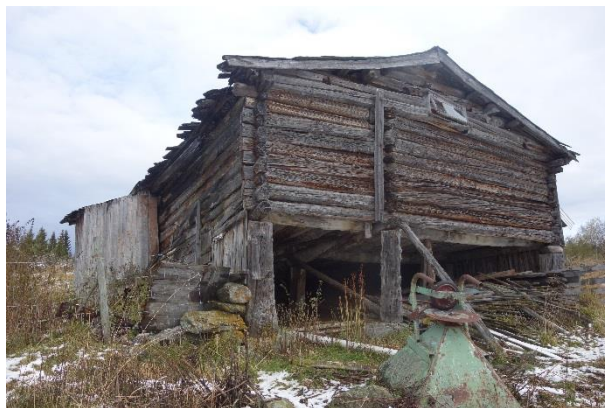
Nesten alle tak er saltak, men nokre tak er brattare enn andre. Under finn vi eit par døme på andre typar takvinklar, frå fjøs på *Kvitehaugen* og *Hermannstølen*:

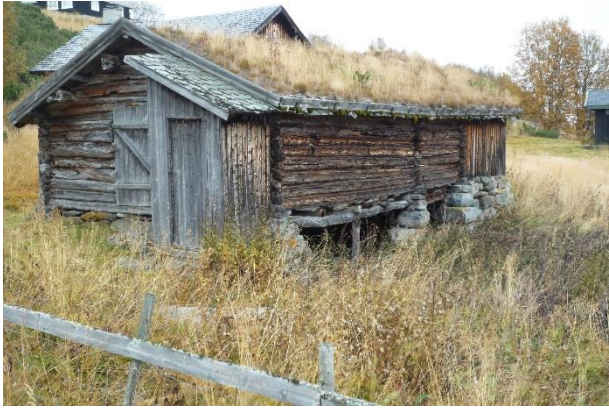
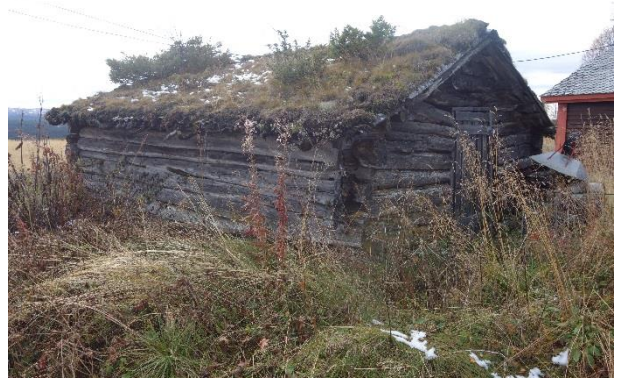
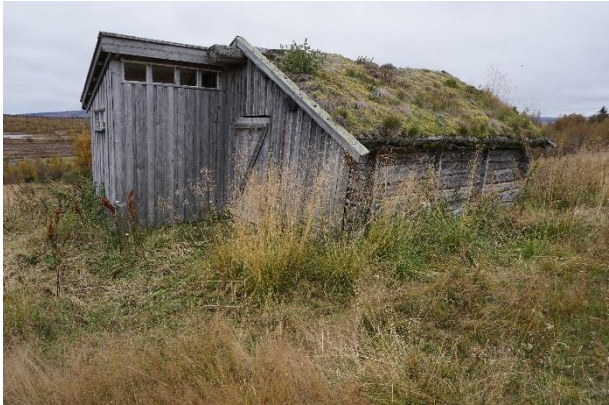
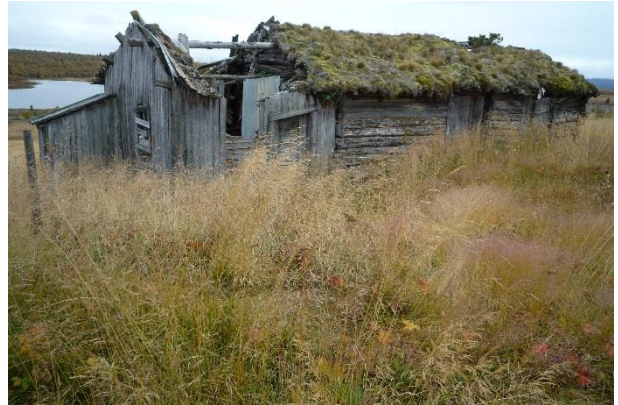
Hus med dtorvtak er meir sjeldan. Mange eldre bygg med torvtak som ikkje er halde i hevd har nok i stor grad råtna og blitt fjerna eller borte av seg sjølv med åra. Men ein del døme finn vi, fleire av dei syng på siste verset. Her er nokre døme frå *Revulen*, *Hermannstølen* og *Gaukliex2*:

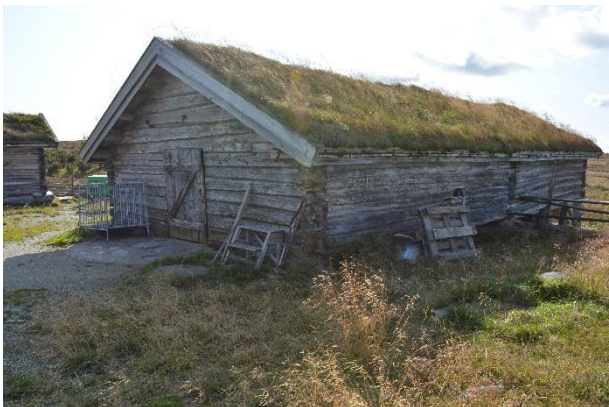
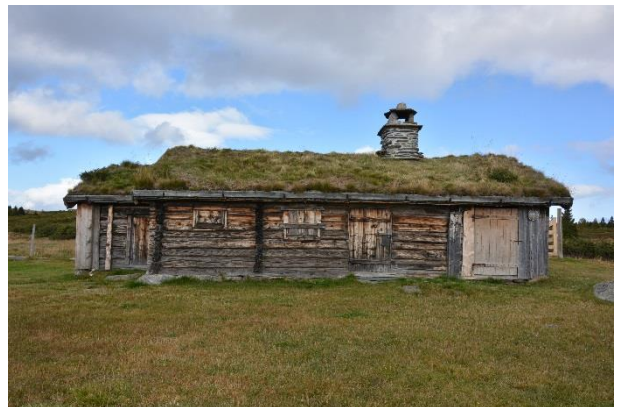
Andre stader er torvtaka sett i stand eller lagt på nytt i seinare tid, det ser ein til dømes på bileta under som er frå *Fjellstølen* og *Tyrishølt*.

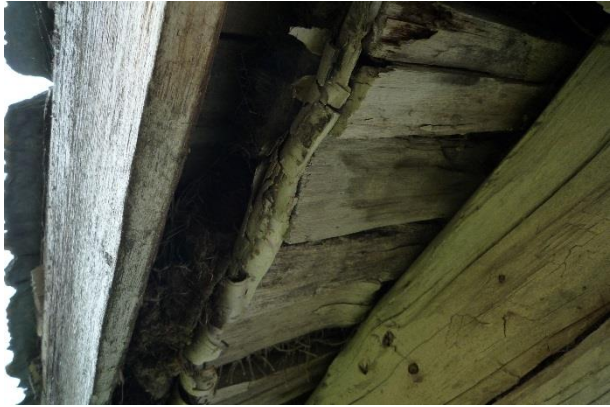
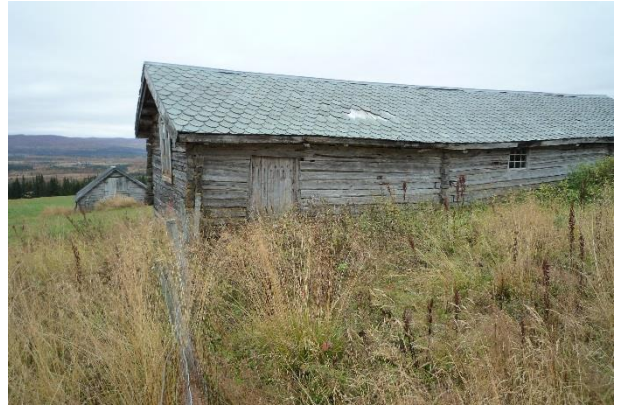
Mange stader ligg never og torvtak under bordtak, skifertak eller platetak. Dei to bileta under viser fjøstaket på *Systølen på Fløten*, der det ligg torv under og skifer på toppen.

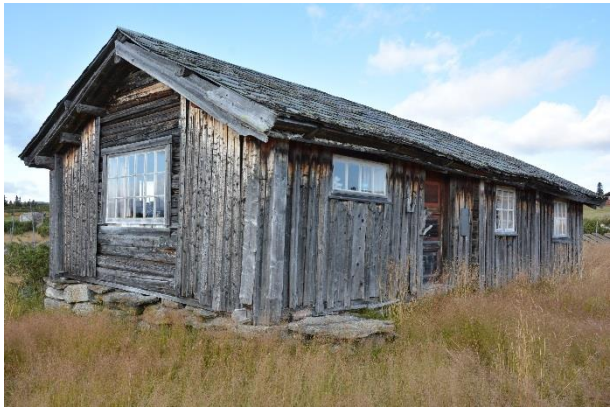
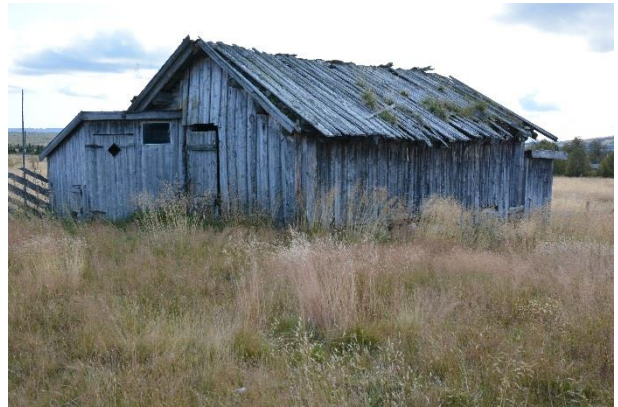
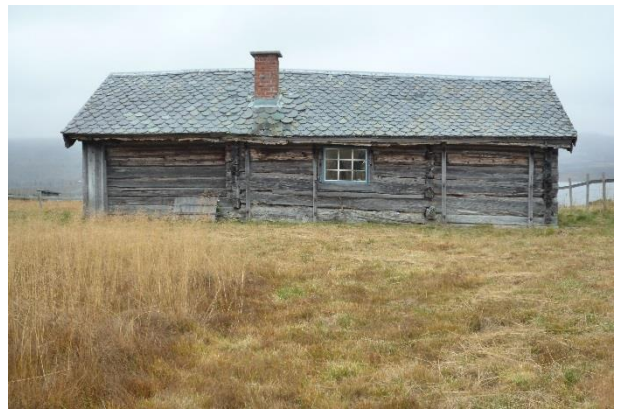
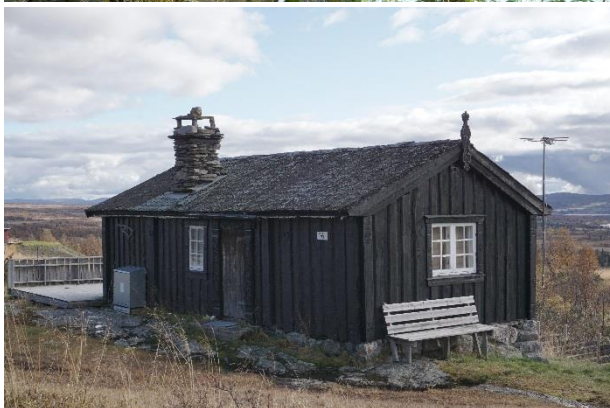
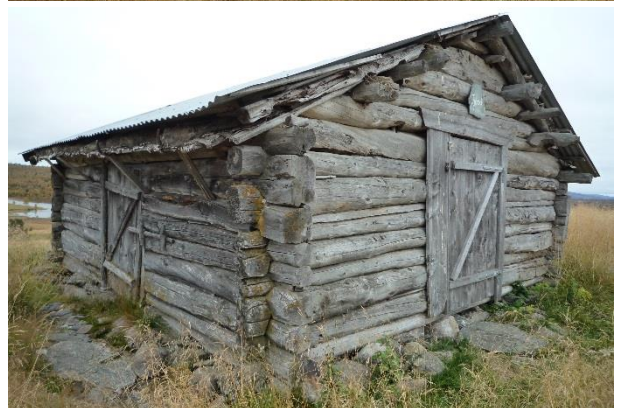
Bileta under, frå *Tyrishøltx2*, *Hermannstølen*, *Flyin*, *Nøsen* og *Gaukliex2*, viser andre døme på at det ligg tak av andre material oppå never og torv:

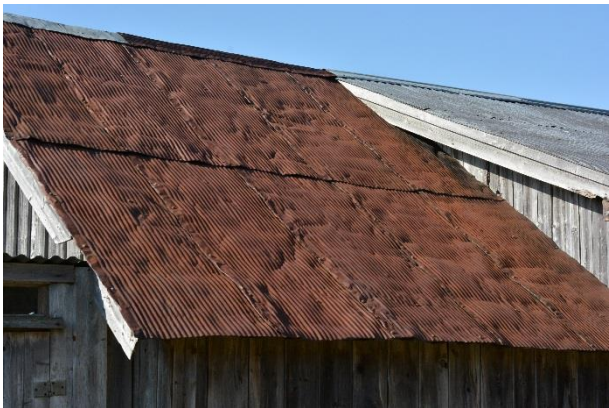
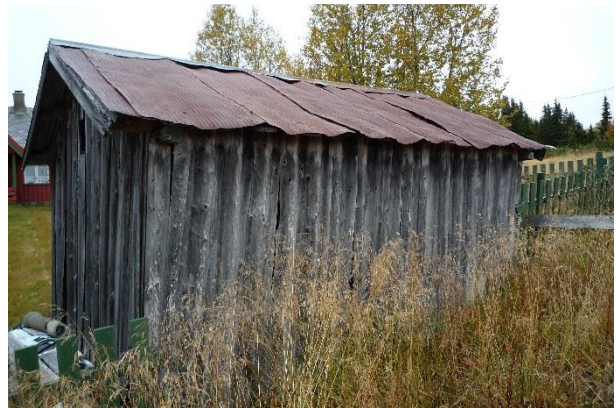
Svært mange eldre bygningar har platetak av ulike slag, desse taka på *Valtjednstølen* og *Systølen* har tak av uthamra tønner:

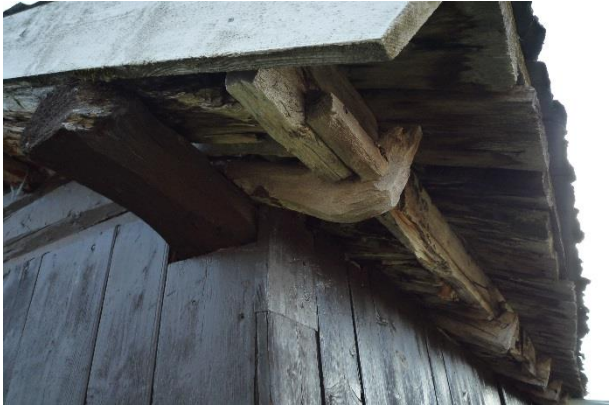
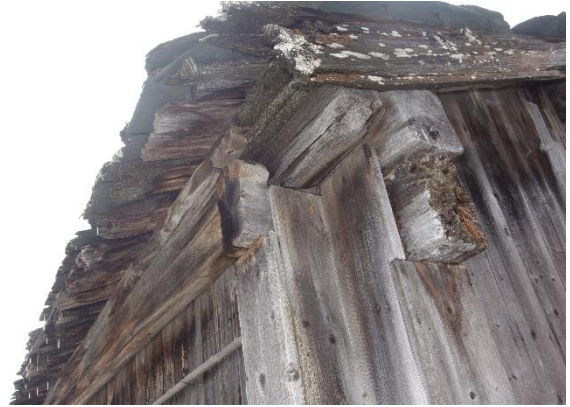
Det finst elles mange variantar av overgang mellom tak og vegg, desse bileta frå *Langestølen* og *Hermannstølen* er av dei meir sjeldne;

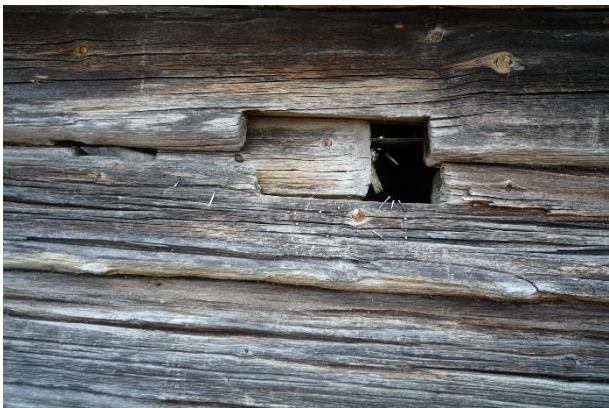
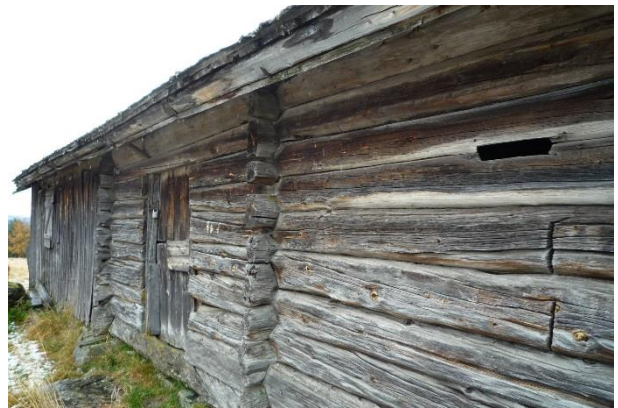
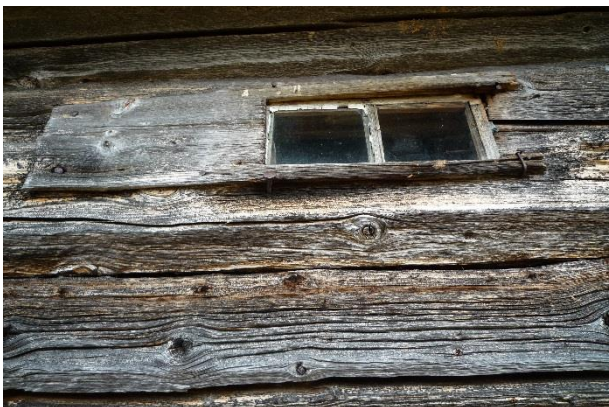
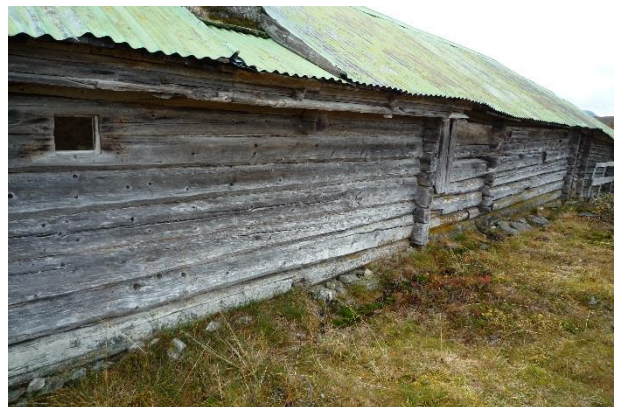
Mange stader ser ein spor etter gluggar og gluggestampar, frå ei tid før ein fekk vindauge. Det kan tyde på eldre bygg frå ei tid då ein nytta jordgolv, åre og ljore. Desse døma er henta frå *Fløten, Hermannstølen og Nørre Trøllhøvd*:

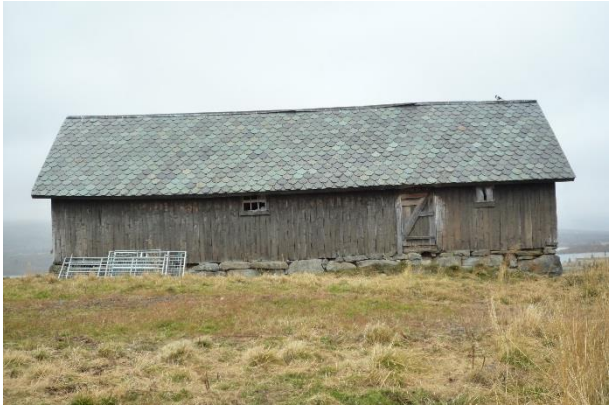
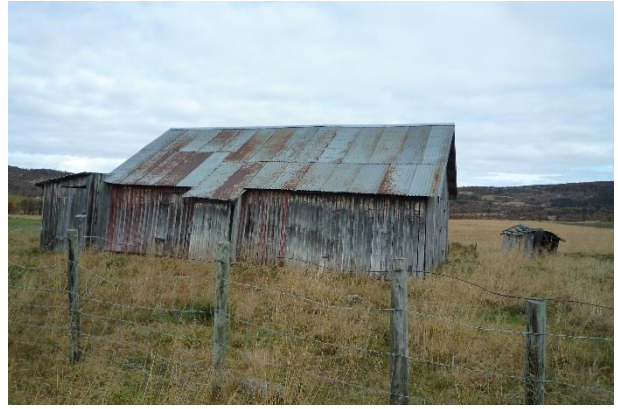
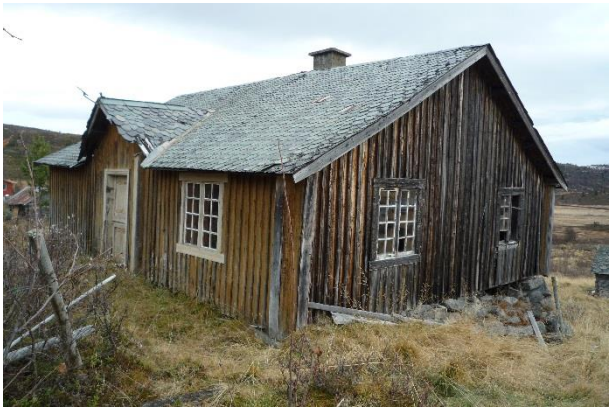
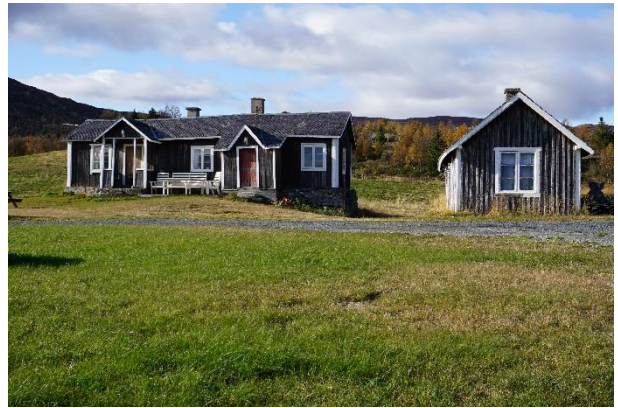
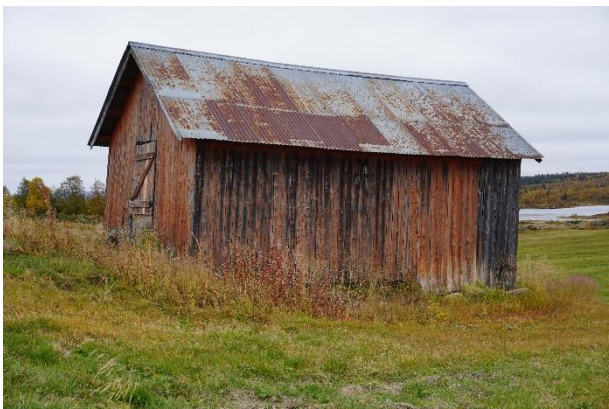
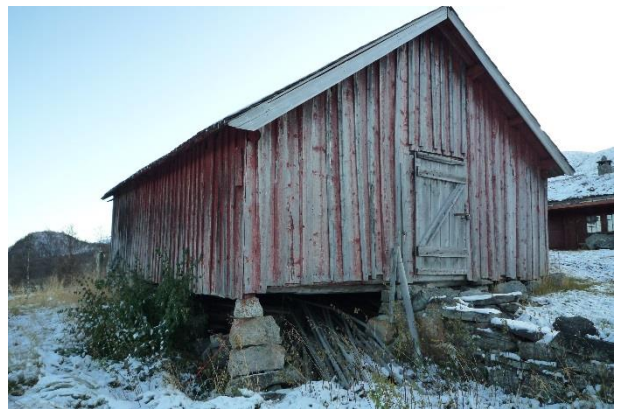
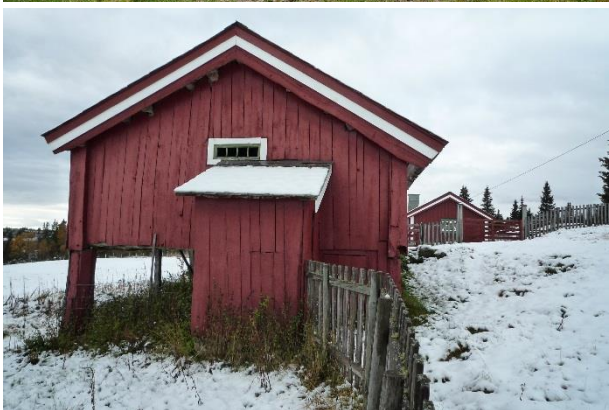
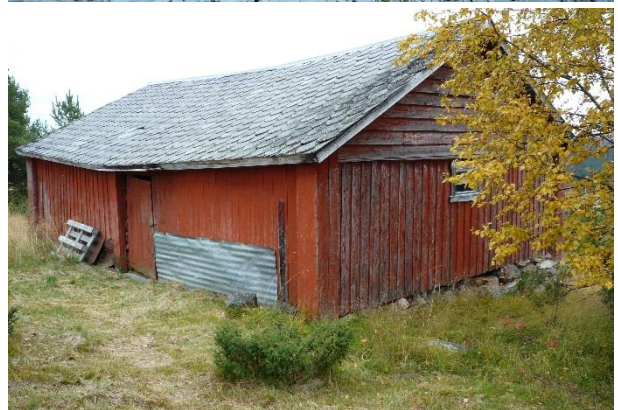
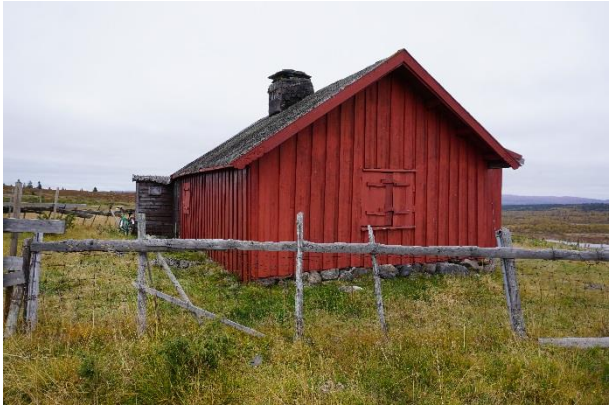
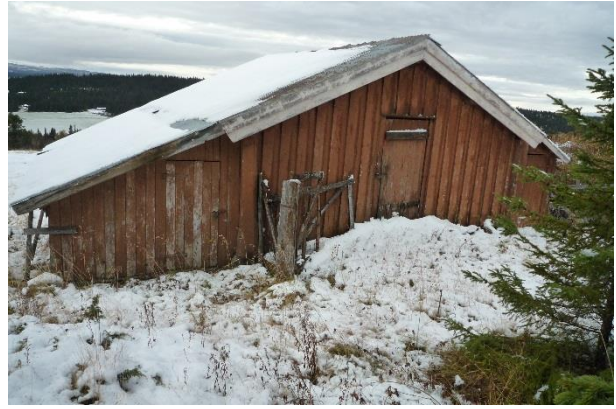
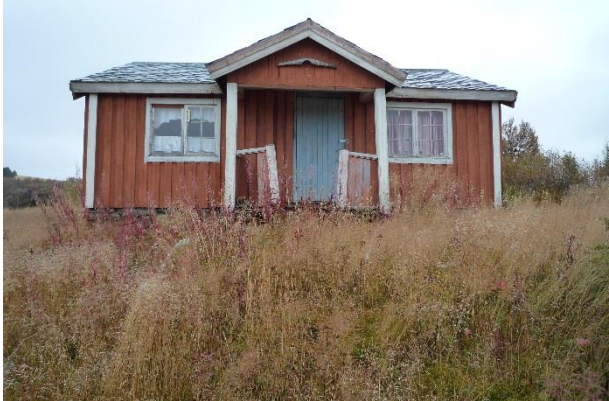
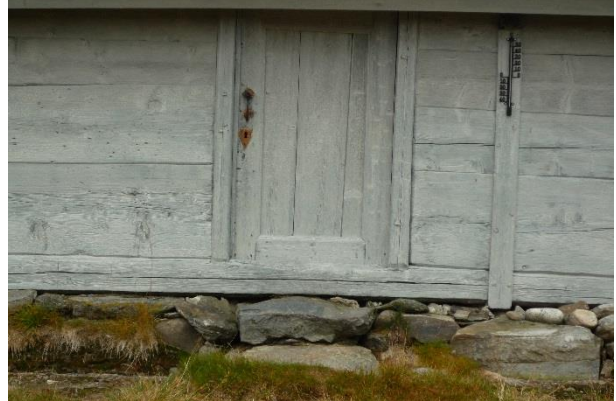
Tømra hus er nesten alltid umåla. Eldre panelte hus er som regel anten umåla eller raude, nokre av husa som ser umåla ut har nok òg vore måla i ei komposisjonsmåling som har bleikna. Vi finn òg døme på oker, oransjeraude og brunmåla hus. Under er nokre døme på eldre måla hus der fargen harmonerer godt med byggeskikken. Desse bilene er frå *Flyin, Nørre Trøllhøvd, Grøneli, Rensenn, Gauklie, Kvitehaugen, Menka/Liaset, Hermannstølen, Gauklie, Gjølmyr, Revulen og Nørre Trøllhøvd*:

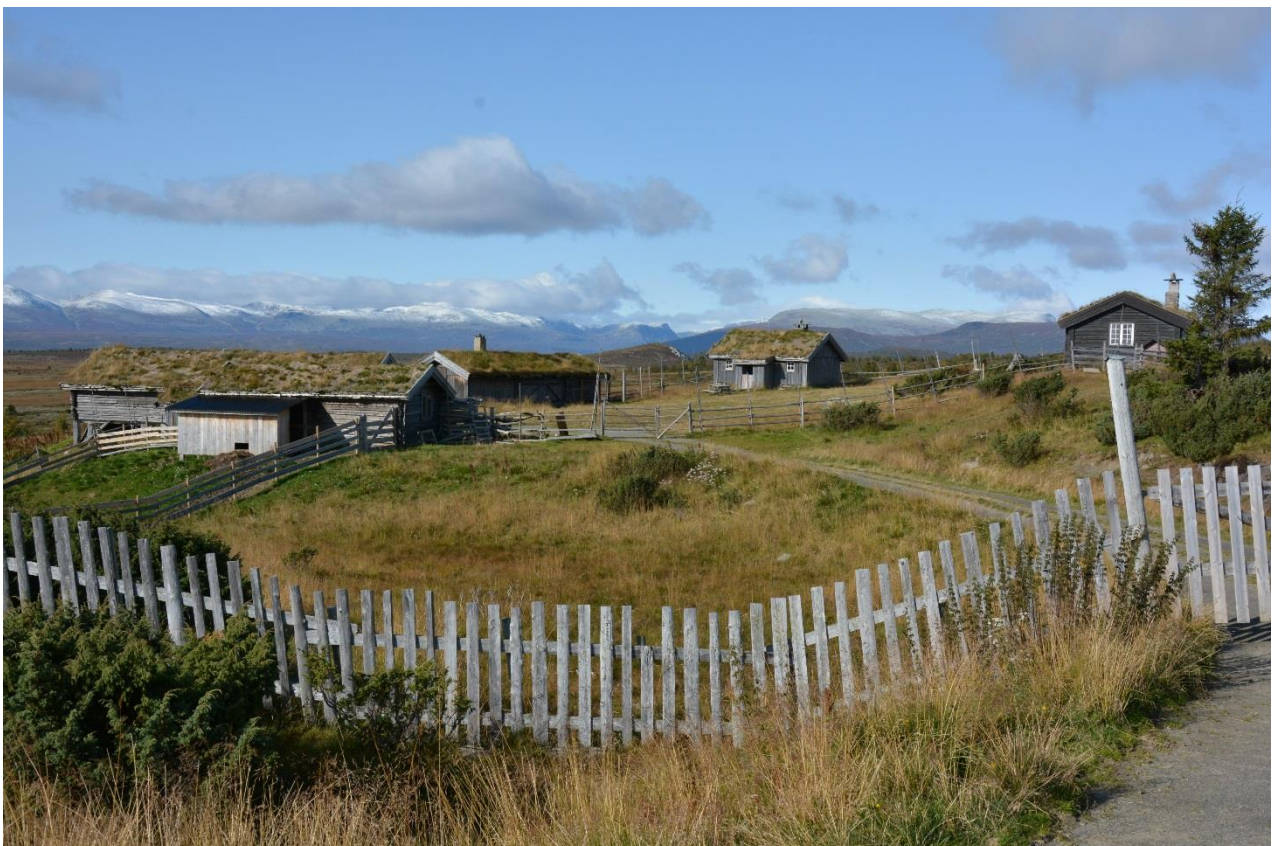
Å flytte stølshus var ikkje uvanleg. Ikkje berre på same stølstrøa, men hus vart òg flytt opp frå bygda eller frå andre stølslag. Til dømes skal det eine selet på *Fjellstølen* vera frå Brattstølen medan det eine fjøset er flytta frå Nørre Svenes nede i bygda og opp på fjellet.

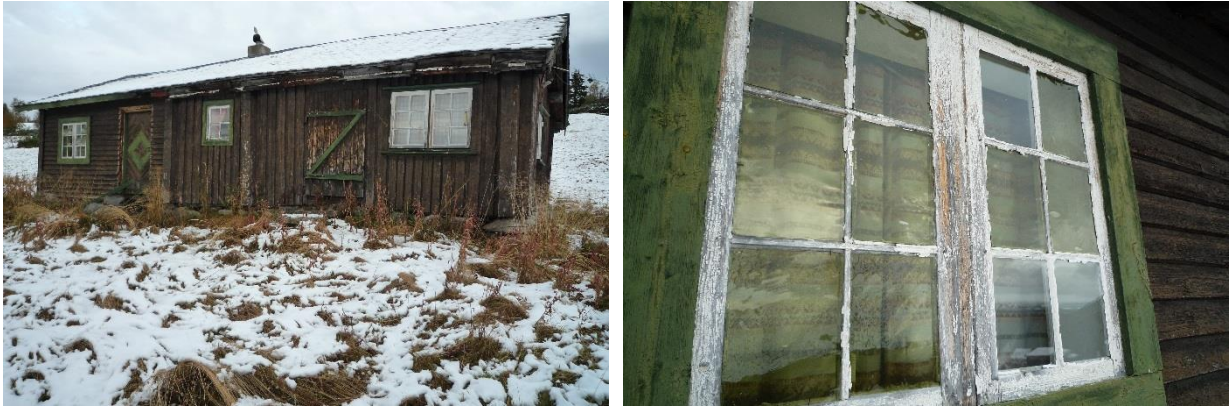
På mange sel ser ein tydeleg korleis ein har brukt oppatt eldre materiale. På dette selet på *Gjølmyr* har ein brukt vindauge frå ulike periodar, og på reisverktøilbygget til venstre er det brukt 1700-tals glasruter:

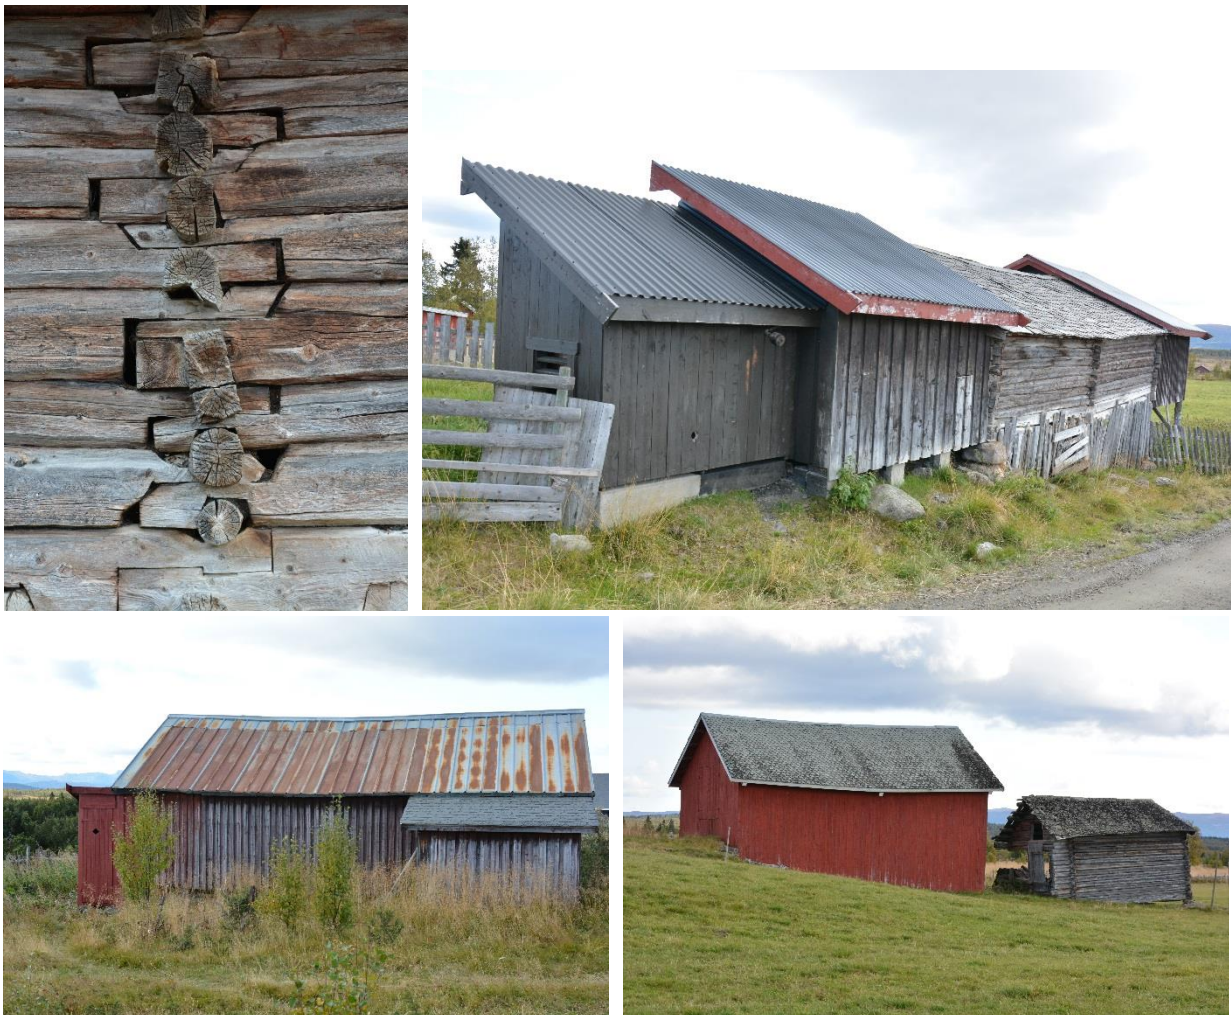
Folk var før i det heile generelt gode til å nytte materiala dei hadde tilgjengeleg, og utbygginga har ofte funne stad etter kvart som behovet for meir plass har vokse. På mange stølar er det sett opp nybygg i tillegg eller som erstatning for gamle bygg. Desse bileta frå *Tyrishølt* er gode døme på dette:

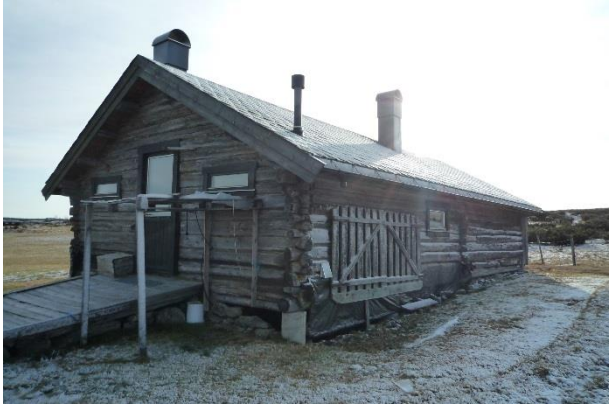
Det er elles interessant å merke seg desse to fritidsbustadene på to ulike støljar på Breiset. Desse glir flott inn i stølslandskapet. Dei ser på avstand ut som fjøs, og det er vel óg det dei i si tid har vore.

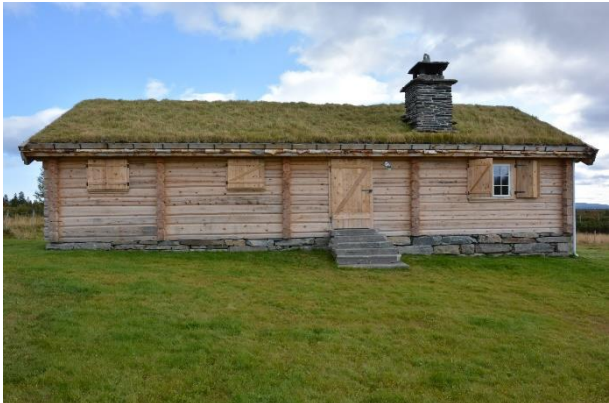
Denne nye hytta på *Gjølmyr* er bygd heilt i samsvar med gamal lokal byggeskikk:

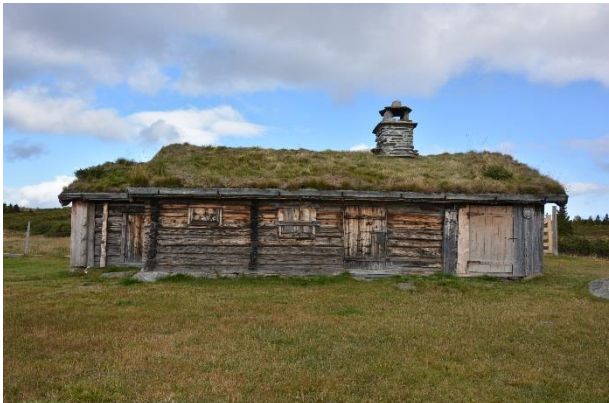
På det same tunet som over ligg dette selet som er fint sett i stand:

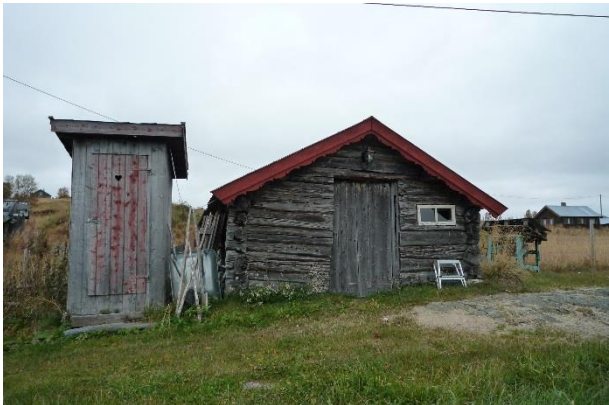
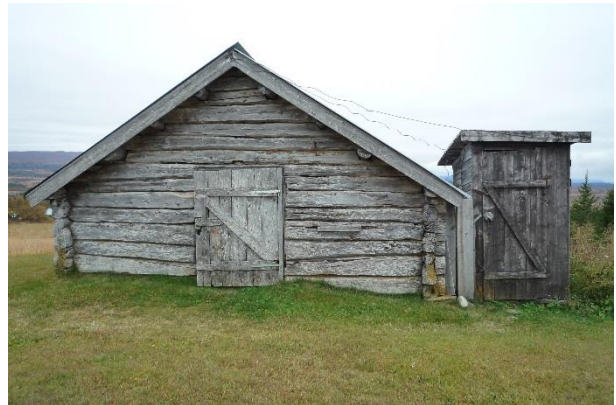
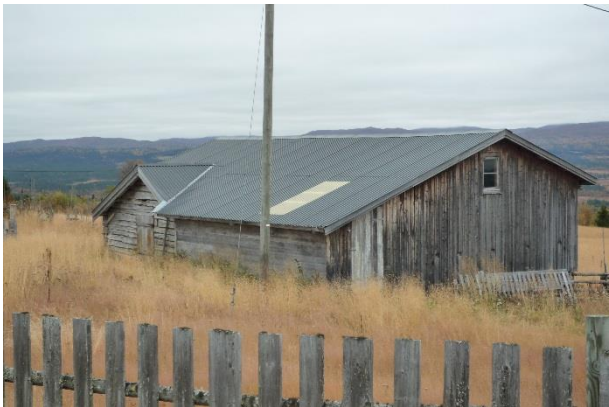
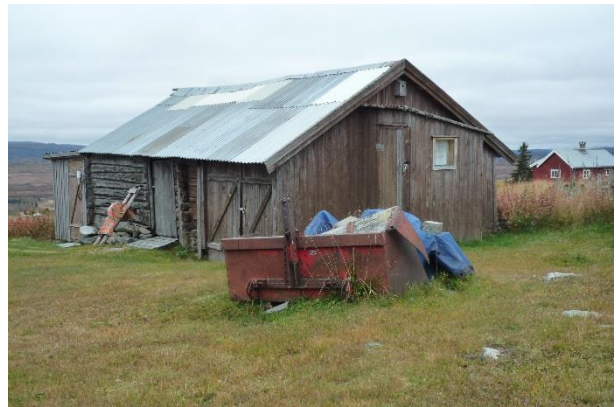
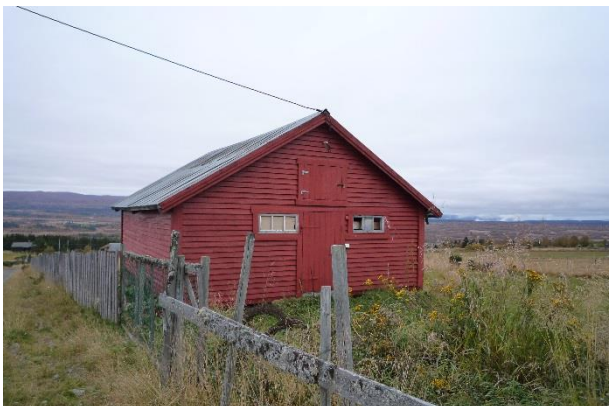
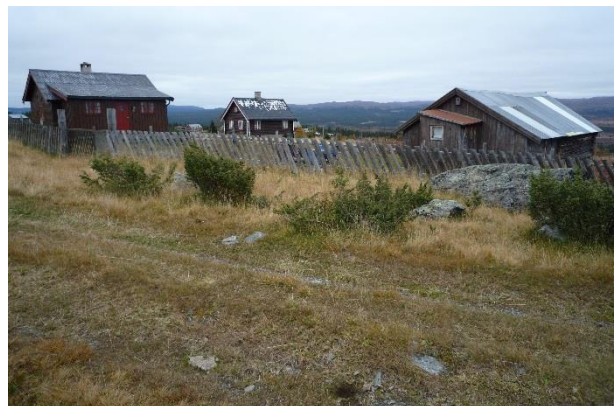
På Fløten er det 15–20 fjøs av ulik alder. Nokre er små tømmerfjøs, andre er bygd ut på ulike vis. Tilstanden varierer. Her er nokre av dei eldste.

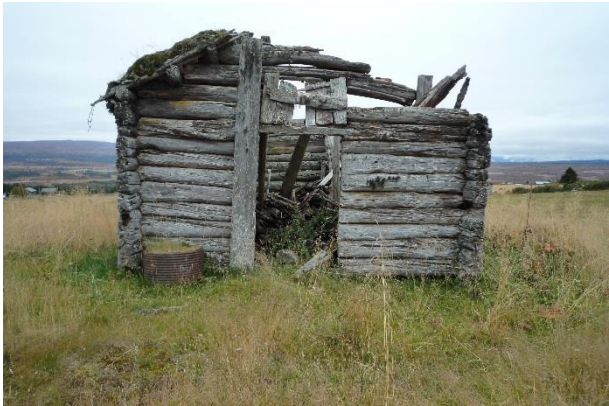
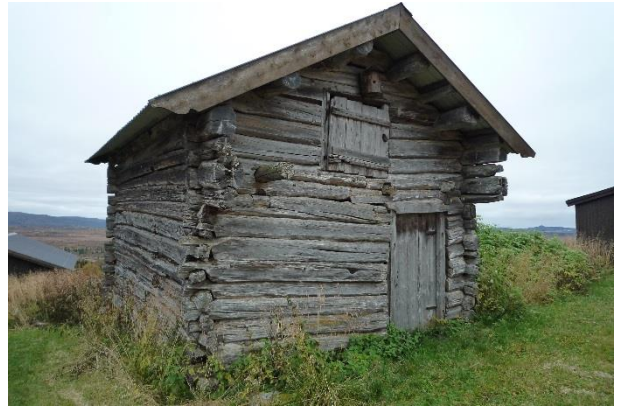
På Fløten står det nokre lafta *stallar*, slike har høg verneverdi, men tilstanden er dårleg.

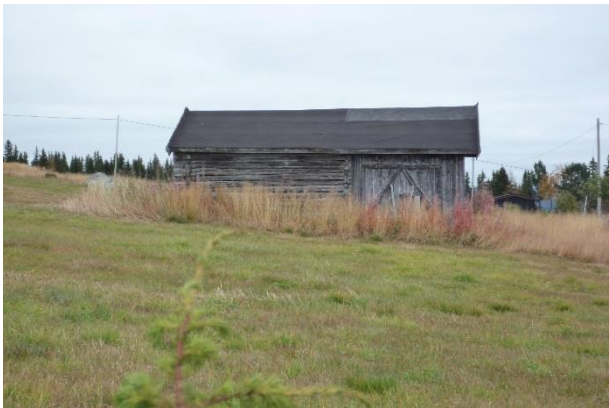
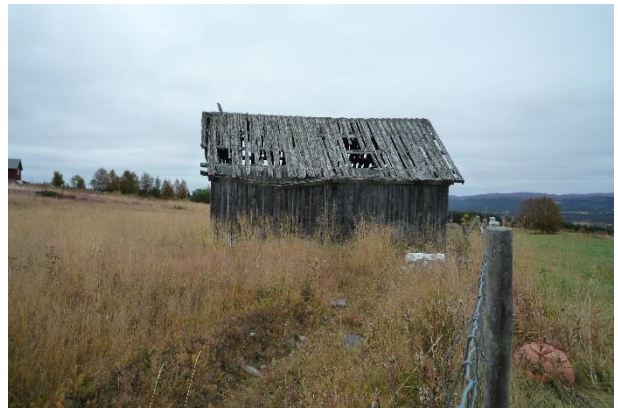
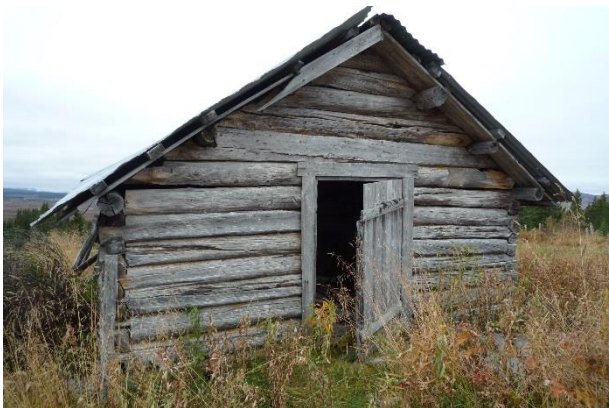
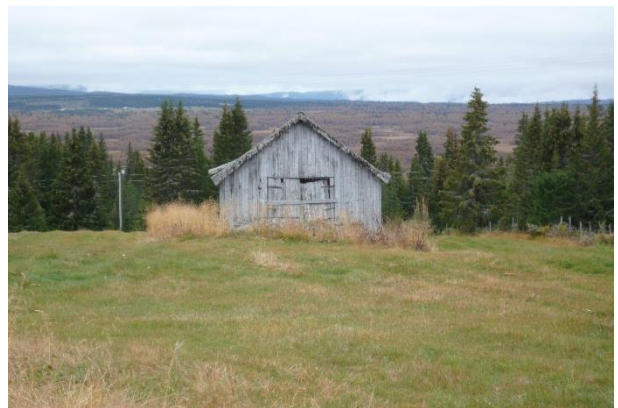
Her er fleire *løer*, nokre er lafta, andre i reisverk. Desse er generelt i dårleg stand.

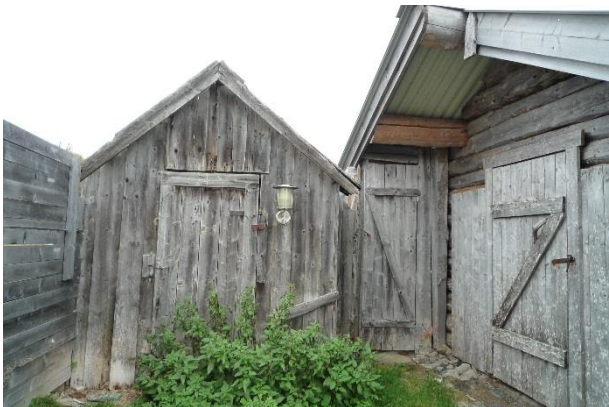
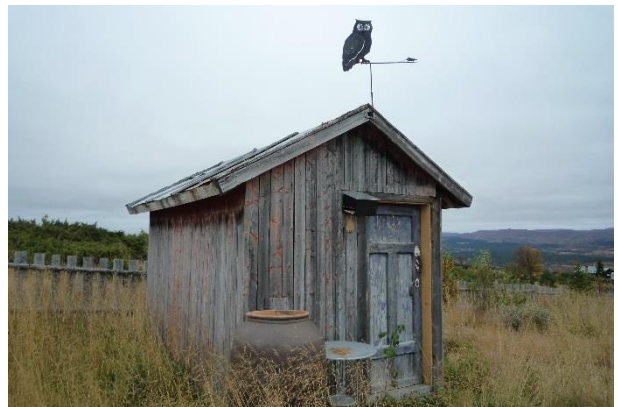
Her er nokre døme på *kokehus*:

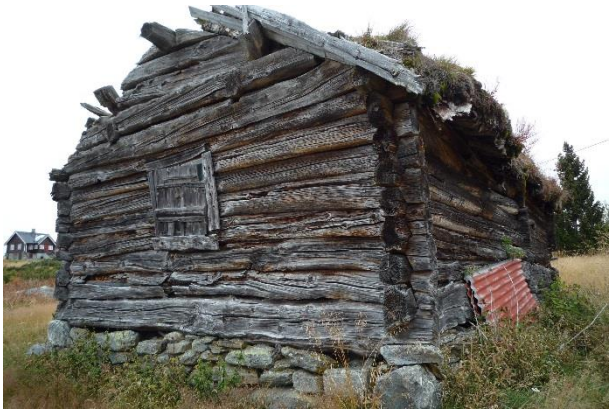
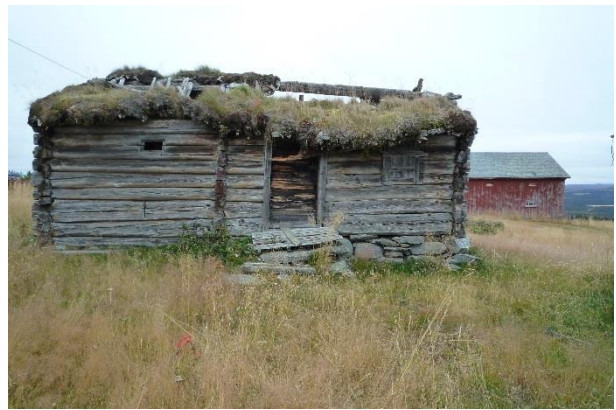
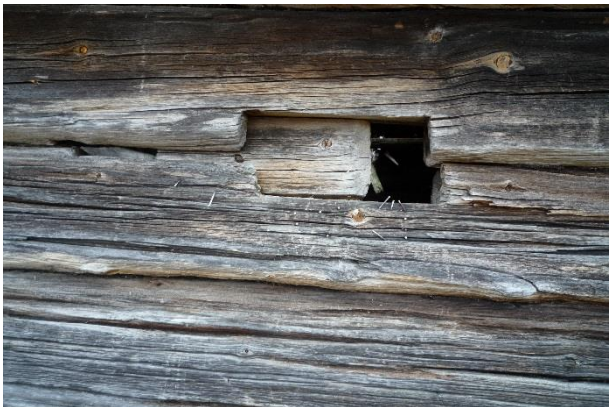
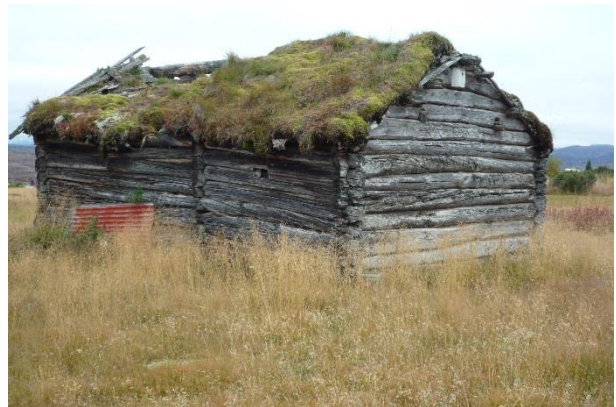
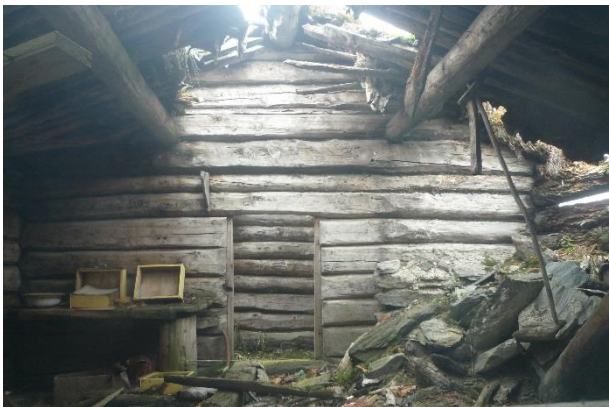
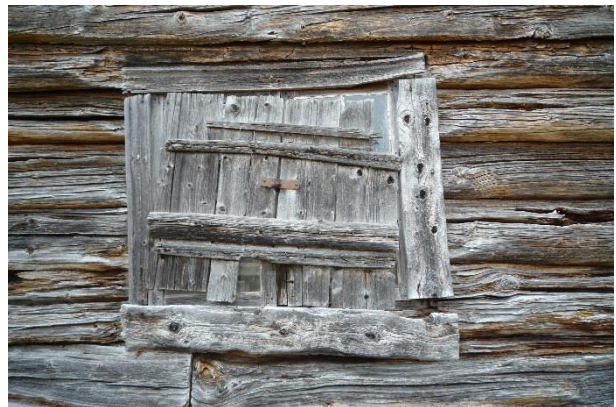
Selet under (gnr. 73/4) er truleg svært gammalt, og av dei eldste uendra sela vi har funne på Stølsvidda. Her er mange interessante detaljar, merk mellom anna lysglugga, det grove tømmeret og torvtaket. Tilstanden er dårleg, blant anna har taket ramla ned. Likevel er dette av stor interesse og betydning. Inntil selet står òg ein gamal stall der taket er borte, sjå førre side.

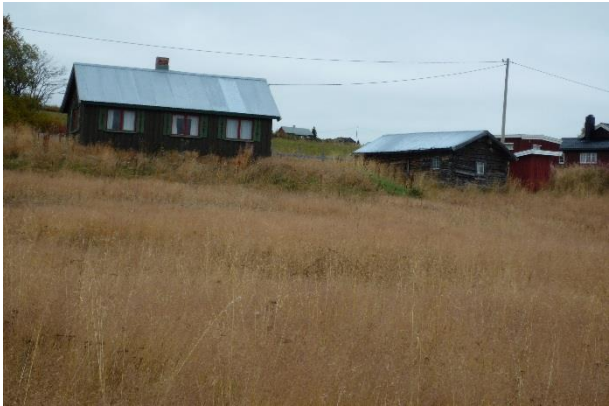
Biletet under viser eit eldre og eit nyare sel på same stølsvollen.
