Kartlegging av bygningsmiljø på Stølsvidda i Valdres

Valdresmusea, juni 2020

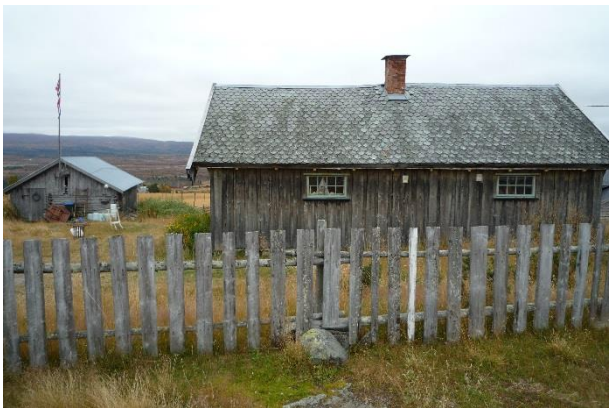
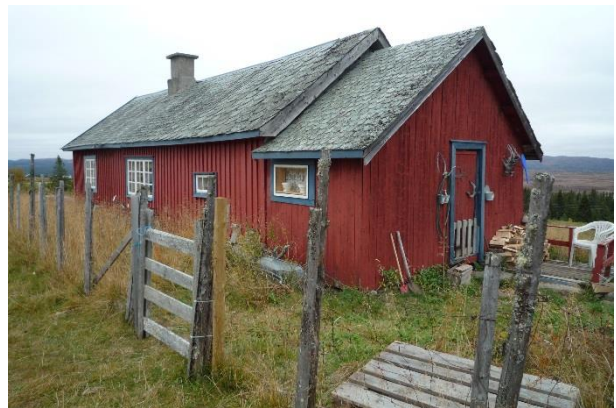
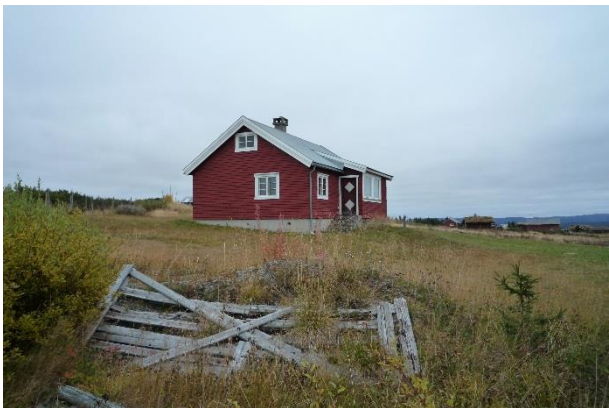
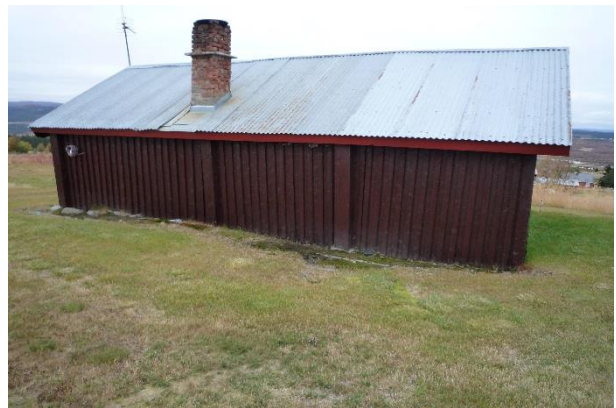
Sela på Fløten er av ulik alder og utsjånad. Her er nokre døme på eldre sel:

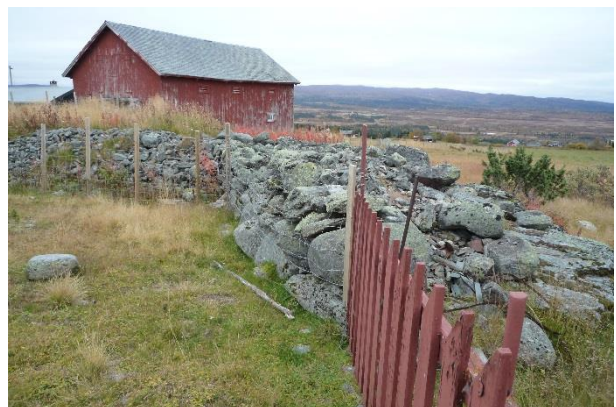
Døme på steingjerde:

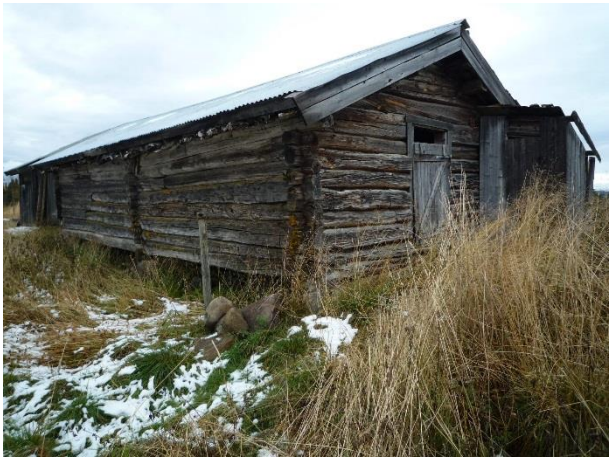
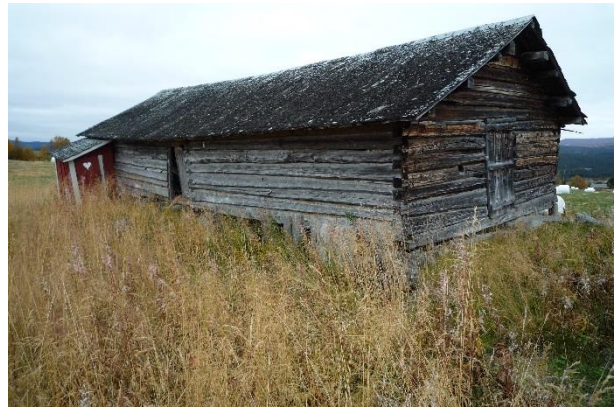
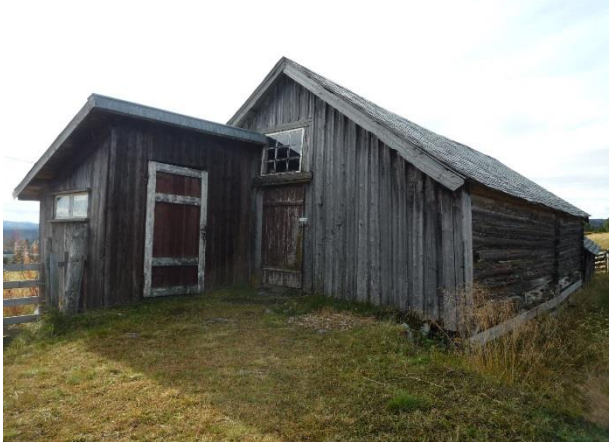
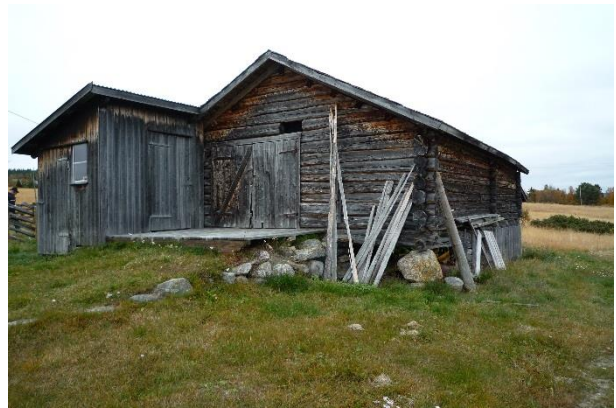
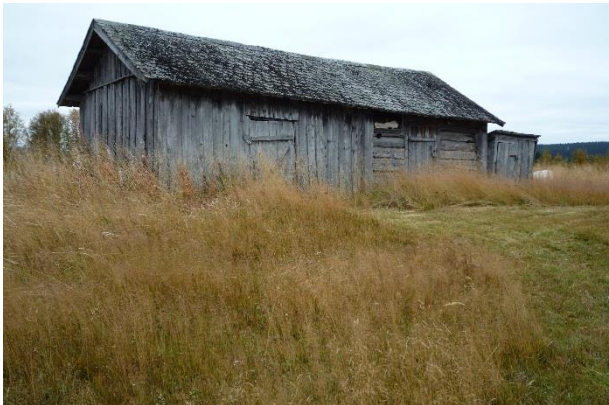
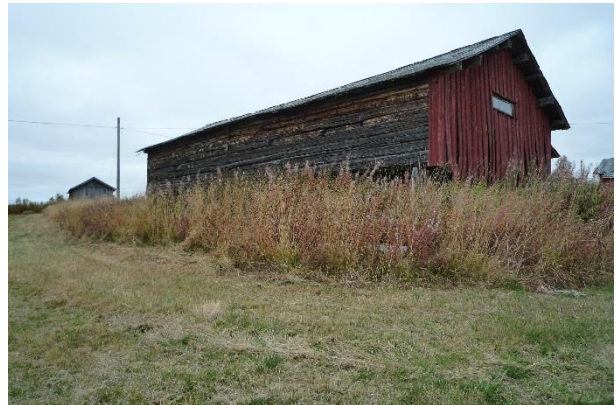
Fjøs:

Her er framleis mange eldre lafta fjøs. Dei fleste har inngang frå kortveggen, mange i tillegg òg frå langveggen. Nokre er dels panela, og nokre har tilbygg i reisverk. Mange har bygd inntil utedo eller ei bu. Fleirtalet er dårleg stand:

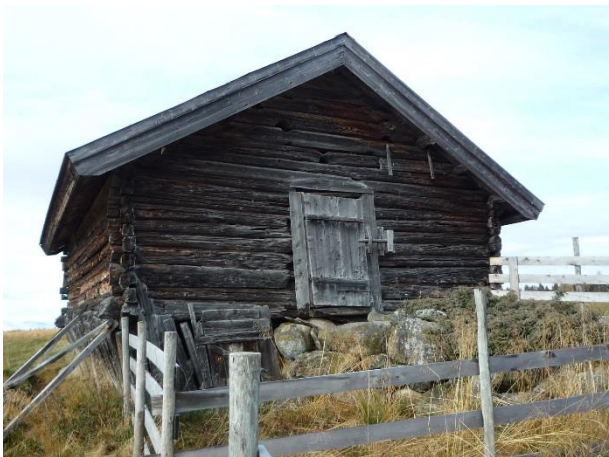
Dette vesle fjøset har hatt underfjøs for geit:

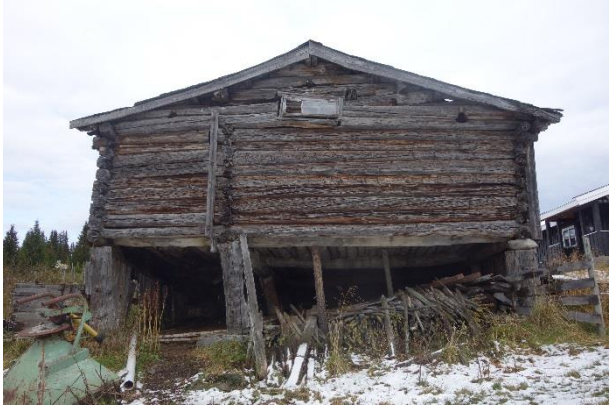
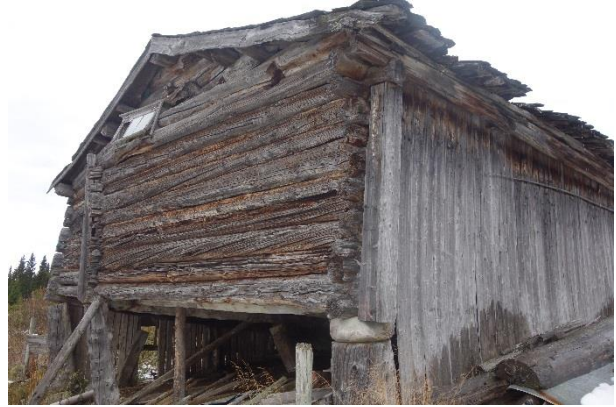
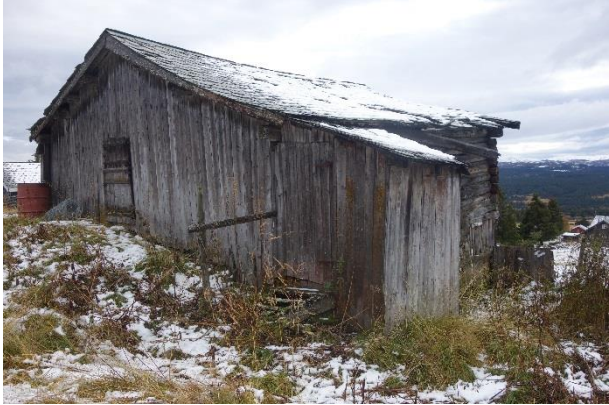
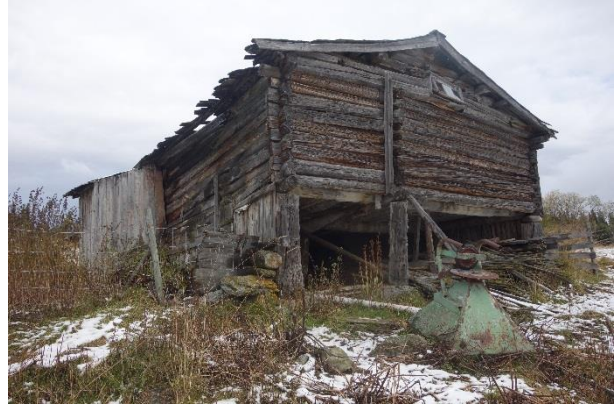
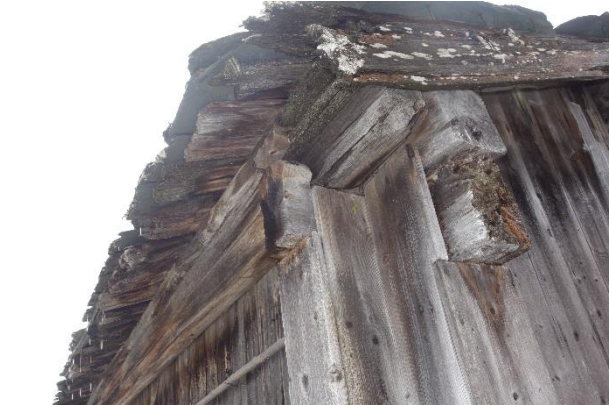
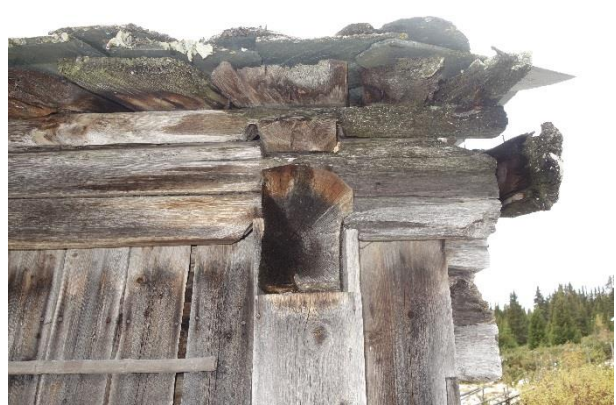
Bygningshistorisk særleg interessant fjøs:

Fjøset under har mange interessante detaljar. Merk særleg at det har vore lafta delevegg i lengderetninga, den uvanlege takvinkelen og samanføyningane i laftet oppunder taket. Tilstanden er svært dårleg.

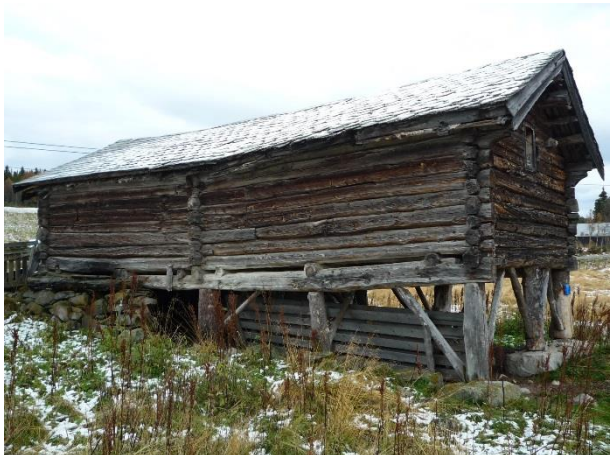
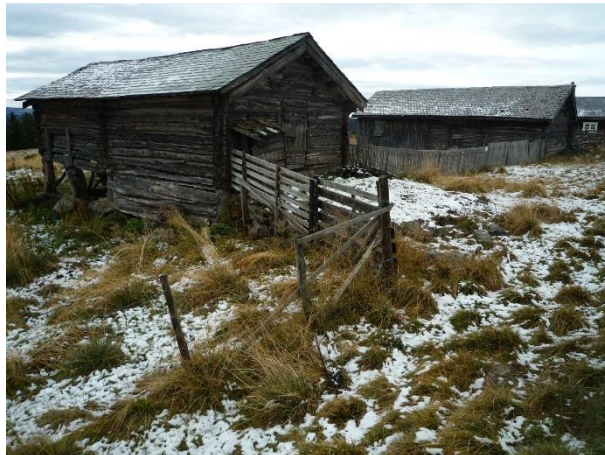
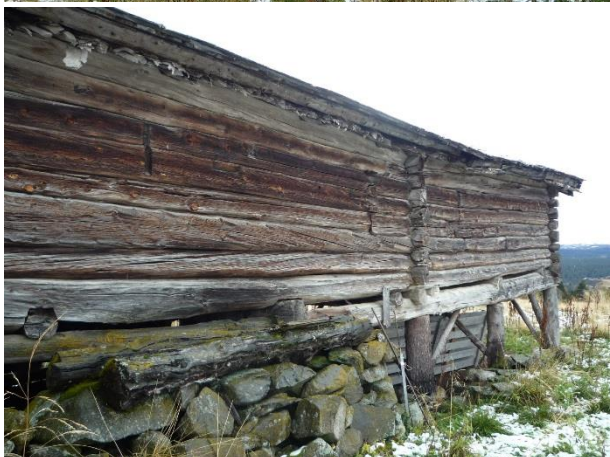
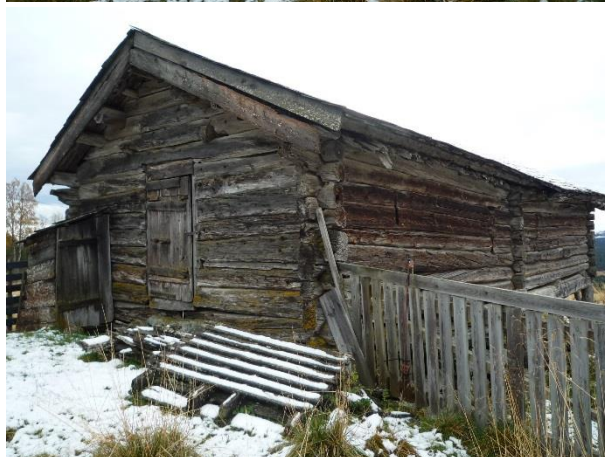
Som døme på eit typisk lafta fjøs i området, med bilete tatt frå mange vinklar, tek vi med dette fjøset. Her ser ein mellom anna tydeleg at skifertaket er lagt oppå tak av never og torv, slik vanleg praksis var frå gamalt av:

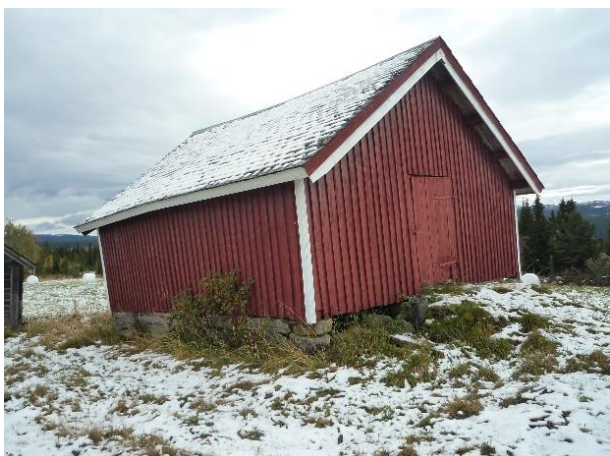
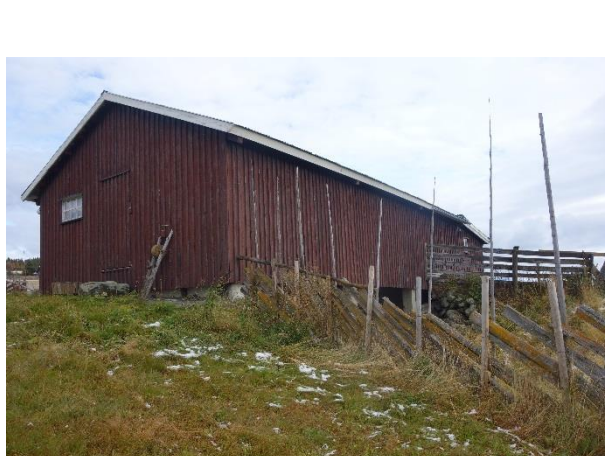
Elles er det òg mange fine fjøs bygd i reisverk på Hermannstølen. Her er nokre døme:

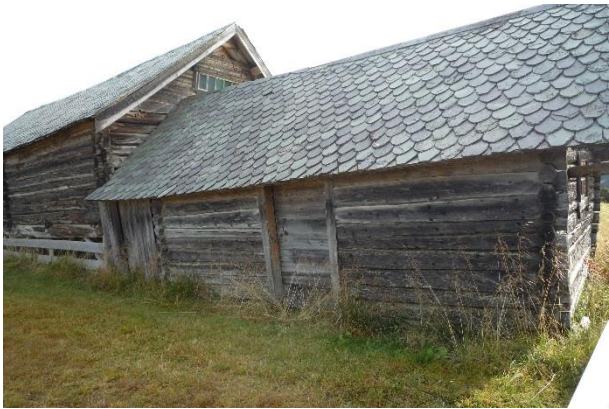
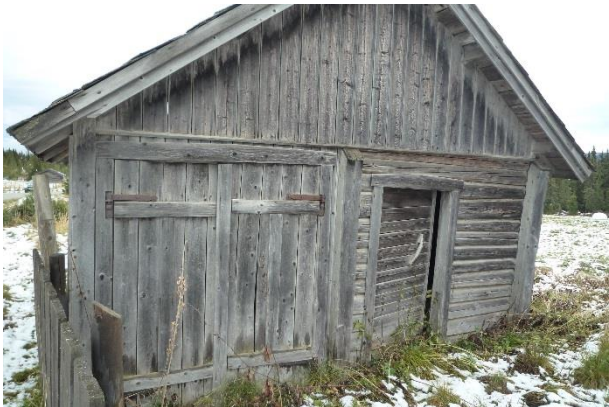
Stallar:

På Hermannstølen står det framleis att nokre stallar, men dei høyrer til unntaka både her og på resten av Stølsvidda.

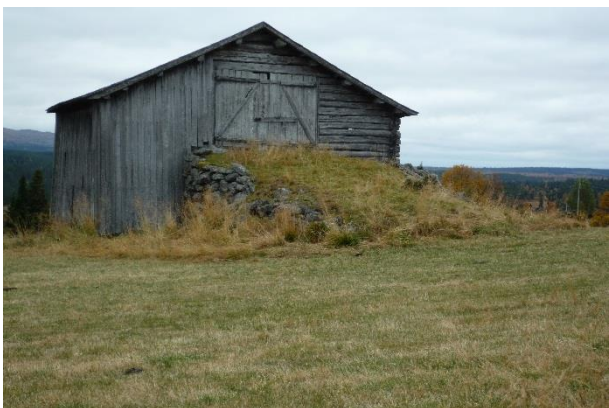
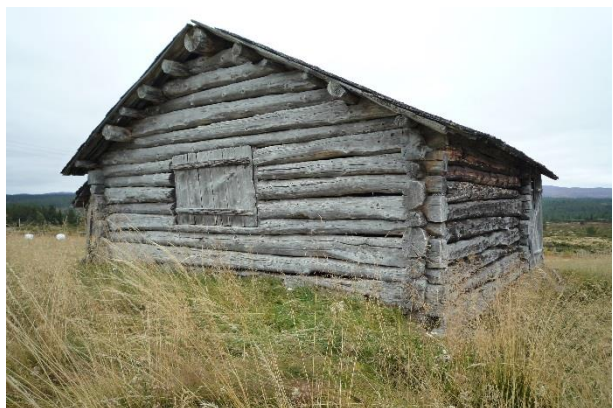
Store tømmerløer:

På Hermannstølen utgjer løene ein svært viktig del av det heilskaplege inntrykket. Her står det framleis mange uendra løer midt på jordet, men husa er nok sjeldan i bruk. Løene er generelt større enn kva som er vanleg elles på Stølsvidda, fleirtalet er tømra og har skifertak. Dei fleste er i dårleg stand.

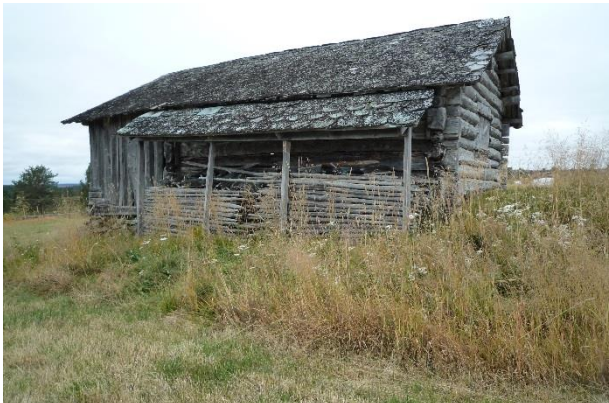
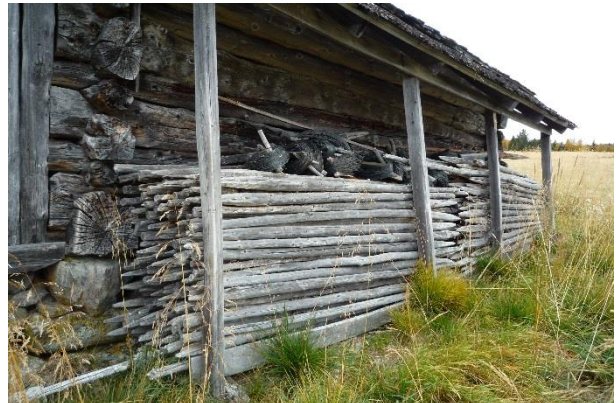
Denne løa har elles ein særeigen «lang» for staur:

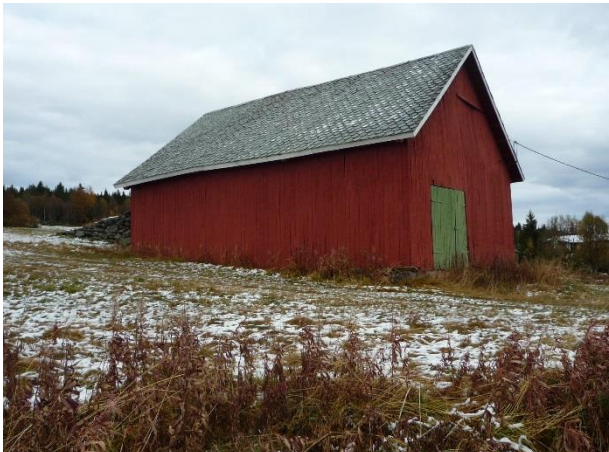
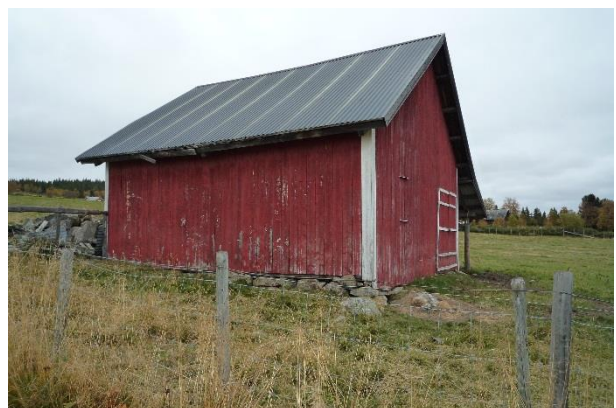
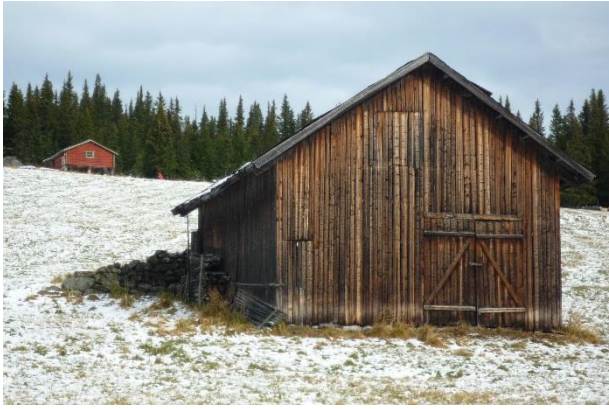
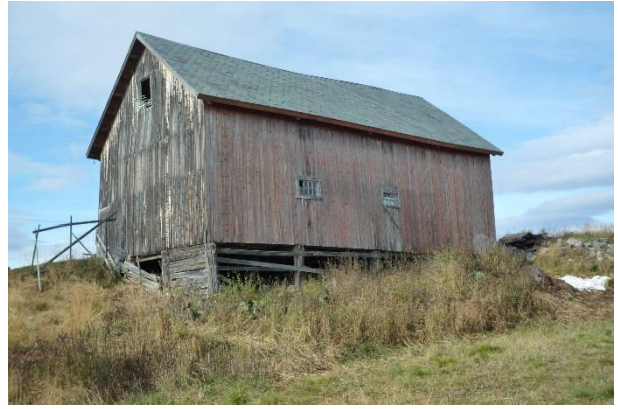
Nokre av dei nyare løene og låvane er bygd i reisverk. Desse er oftast raudmåla.

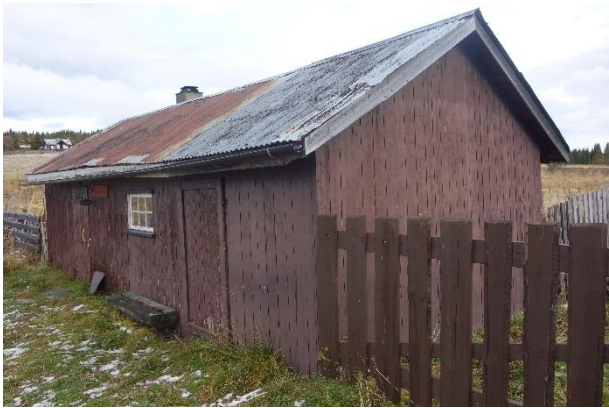
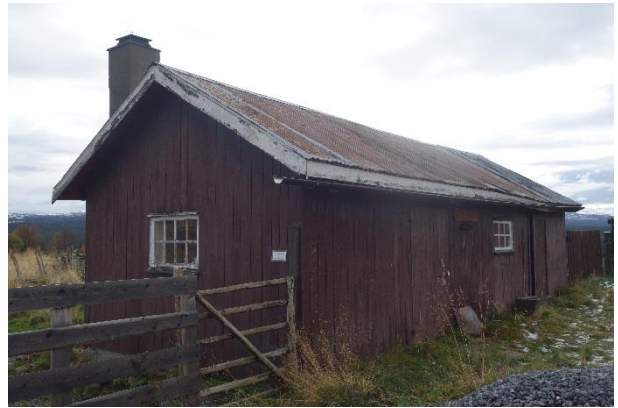
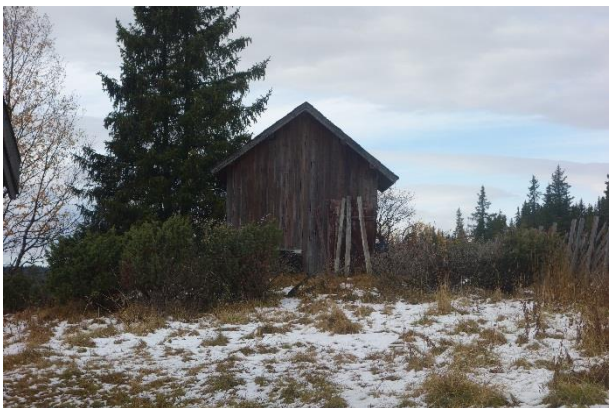
Kokehus:

Hermannstølen har framleis nokre kokehus att, men mange er det ikkje. Her er eit par:

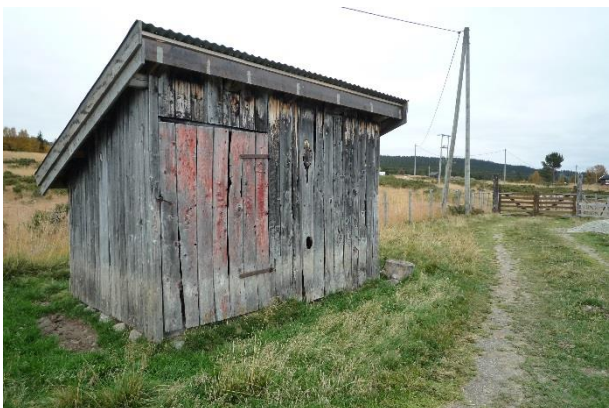
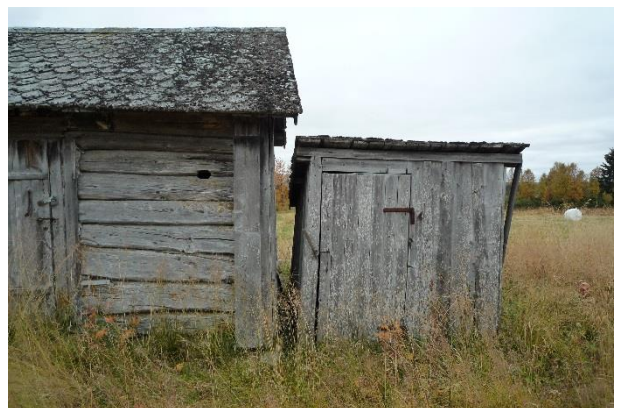
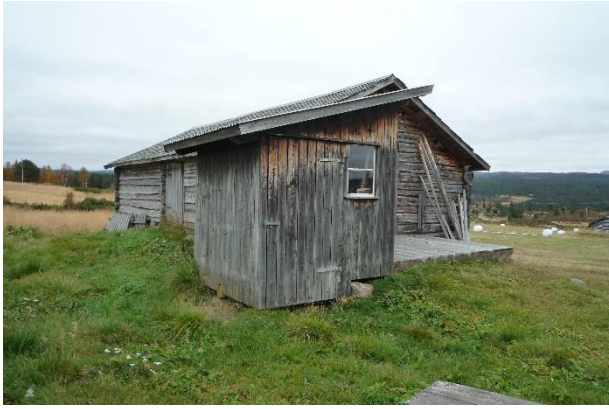
Døme på skåler/mjølkebuer:

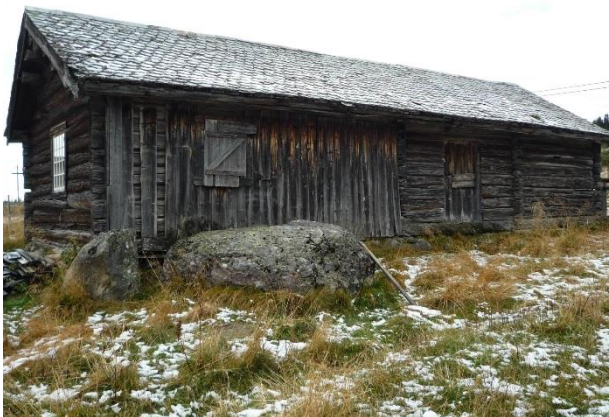
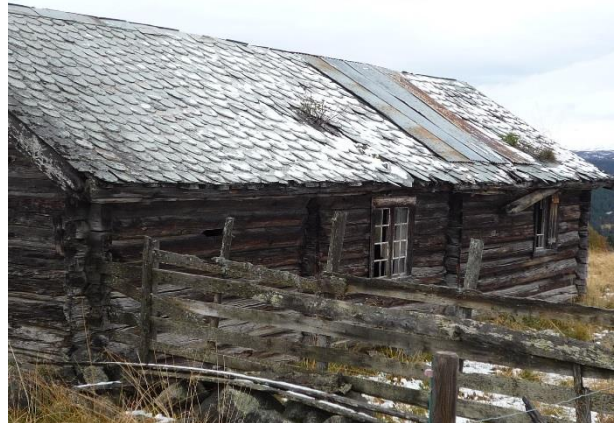
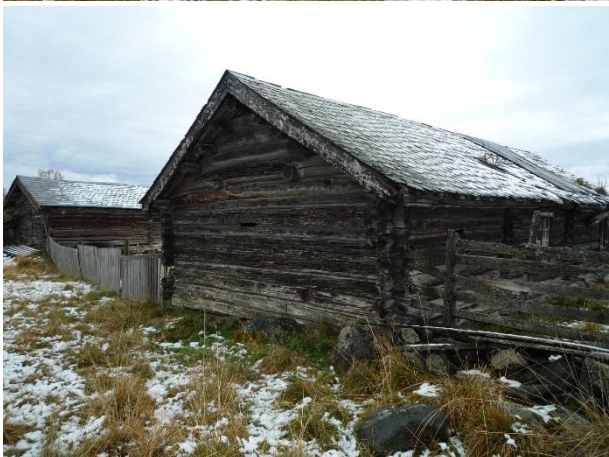
Eldre sel:

Dette tredelte selet har ikkje vore i bruk på mange år. Her er den gamle bruken lett å lese, med sel (eldbu), skut og mjølkebu i ei lengde. Mjølkebua hadde ein liten open glugge på kvar side av bygget.

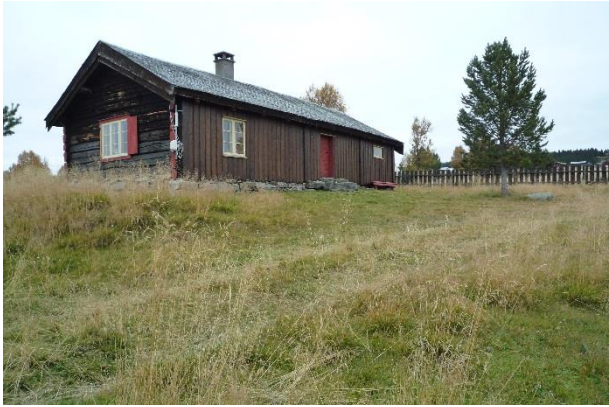
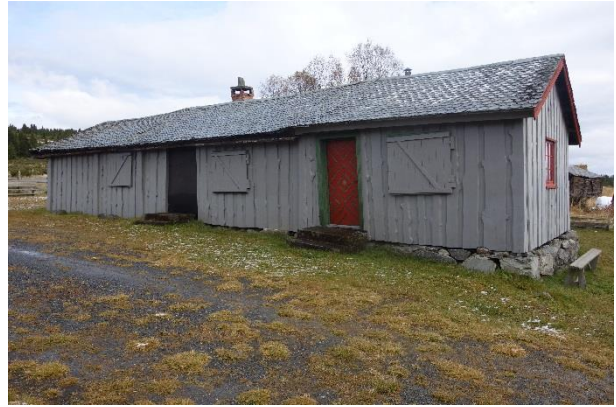
Sela under er nok opprinnerleg tredelte sel som nok har hatt sel (eldbu), skut og mjølkebu. Den grå, som står på leirstaden Åreld, har eit påbygg i delen til høgre.

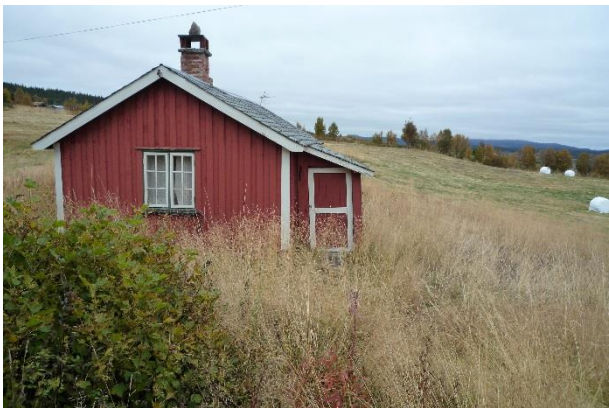
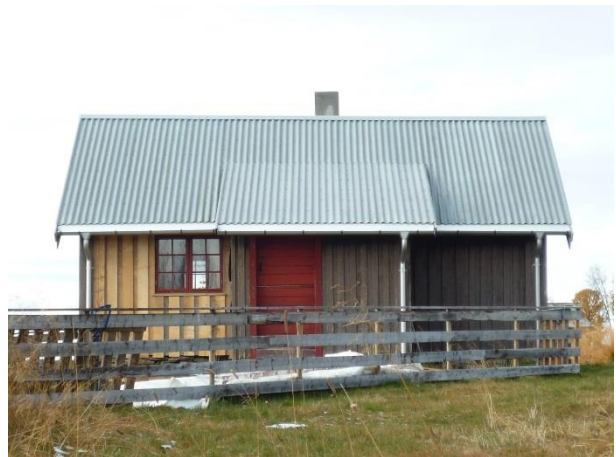
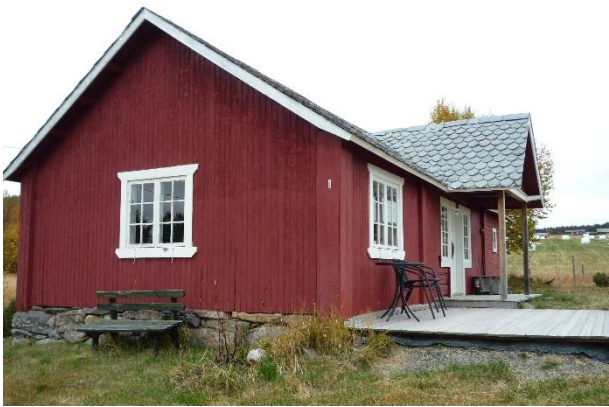
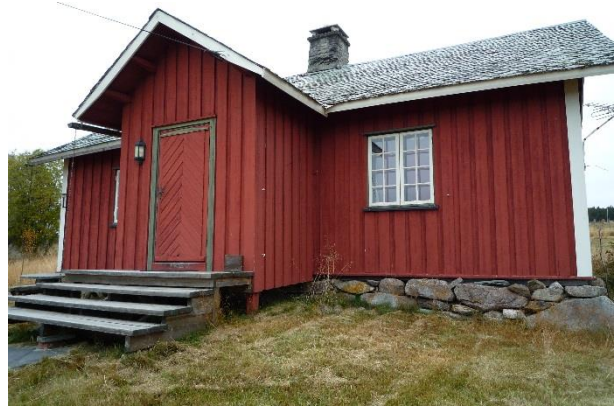
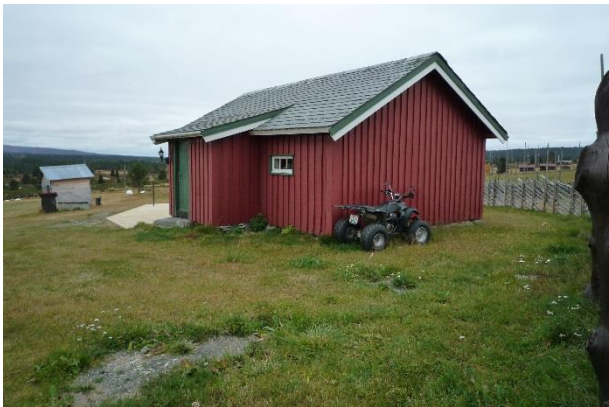
Her er døme andre eldre sel som er bygd noko om:

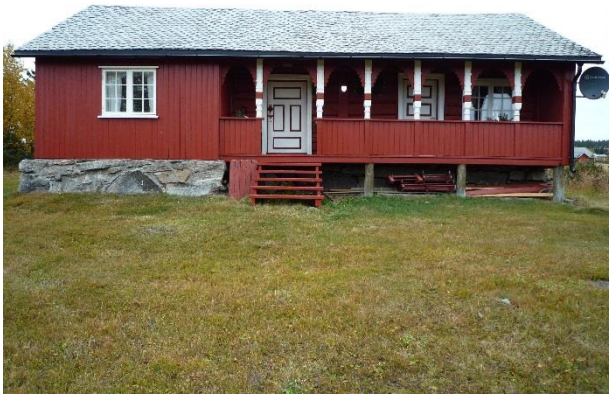
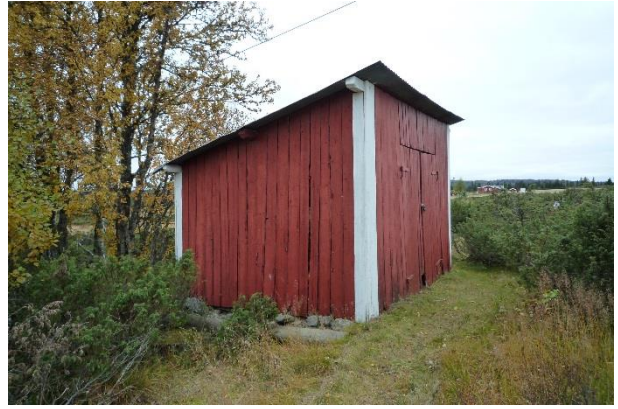
Til slutt tek vi med ei eldre hytte med skåle i området. Husa glir fint inn i den byggeskikken i området:

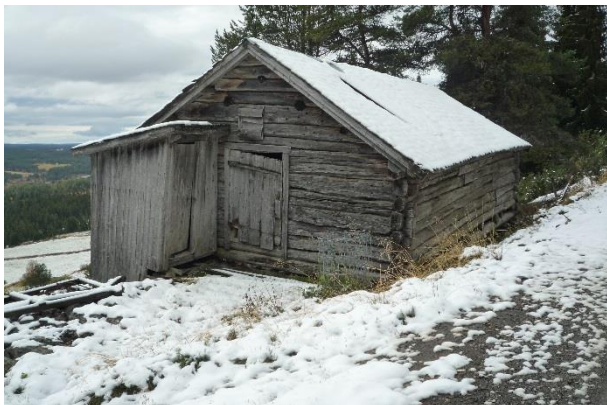
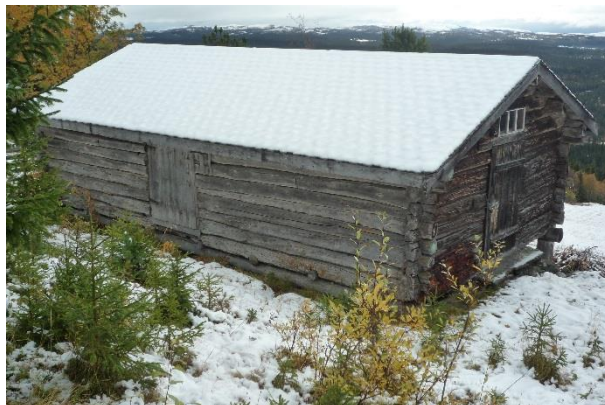
Fjøs:

Brattstølen hadde i si tid kring 10 enkeltstølar. Som namnet seier ligg stølslaget i bratt terreng. Brattstølen ligg i granskog-beltet, ikkje langt frå riksvegen. Det finst i tillegg til stølsbusa også fastbuande her. Ein del jorde er i ferd med å gro att. Fleire av busa er av nyare dato, men med innslag av ein del av den eldre bygningsmassen intakt. Som miljø har Brattstølen **middels** verneverdi. Under er nokre døme på eldre bygg:

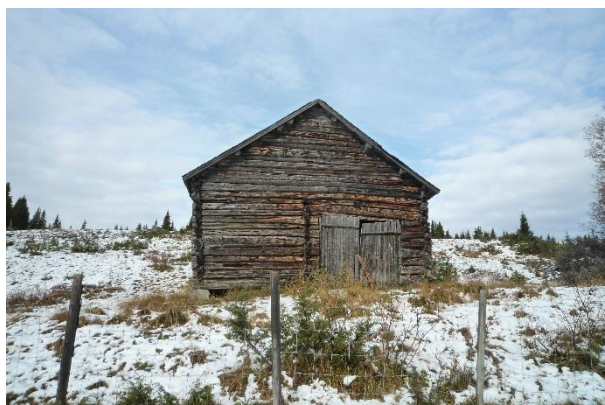
Løe:

Frå gammalt av fanst det alltid løe på stølen, for lagring av vinterfôret som skulle hentast til bygda utpå vinteren. Løene stod i den nedre delen av stølsjordet, ofte i ein skråning, med ein stor glugg eller dør i øvsteveggen til å dra fôret gjennom, og ein annan opning på nedsida til å ta fôret ut av. Dei eldre løene er stort sett alltid lafta, men tømmeret er ofte ikkje medrage/tilpassa kvarandre, så det var store sprekkar mellom stukkane. Storleiken kunne variere. Nokre hadde eit rom, andre fleire, meir som små låvar. Ein del har ein skut i bindingsverk for inn- og utlessing av fôret, og skuten ligg oftast på sida av bygningen, men i nokre tilfelle i midten. Ein del løer er høgare og har låvebru opp i gavlen, og to eller tre løerom/brøt. På store stølsjorde kunne det frå gammalt av vera fleire løer. Slike finst særleg på Hermannstølen (12 stk) og Brattstølen. Mange av løene har skifertak, andre har platetak av ulike slag.

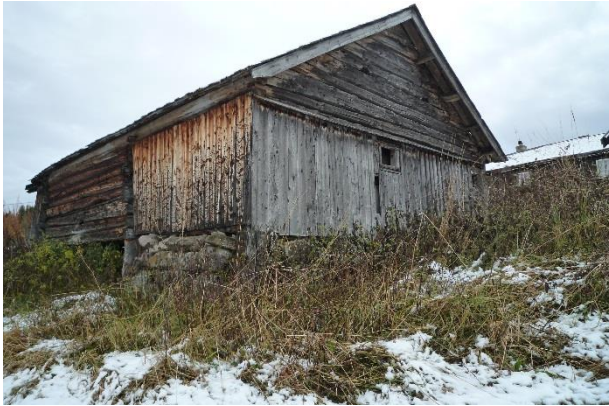
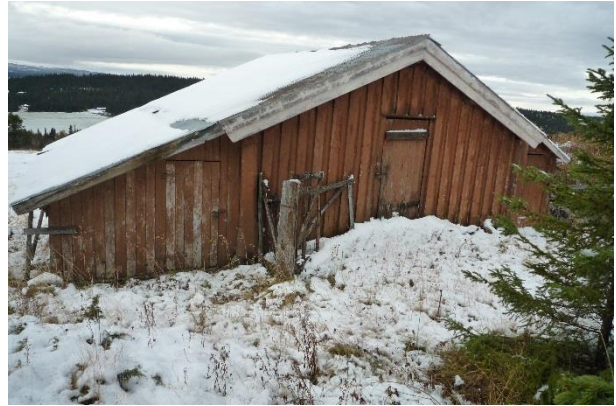
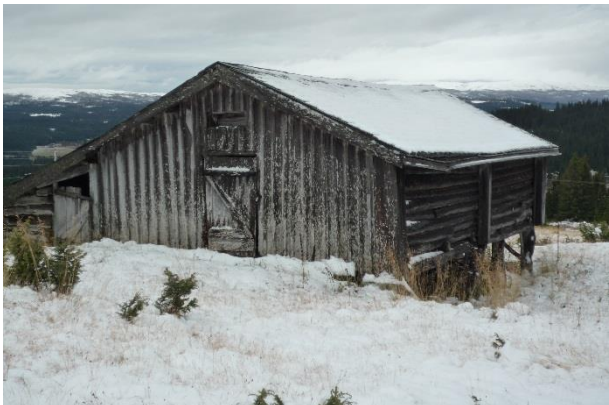
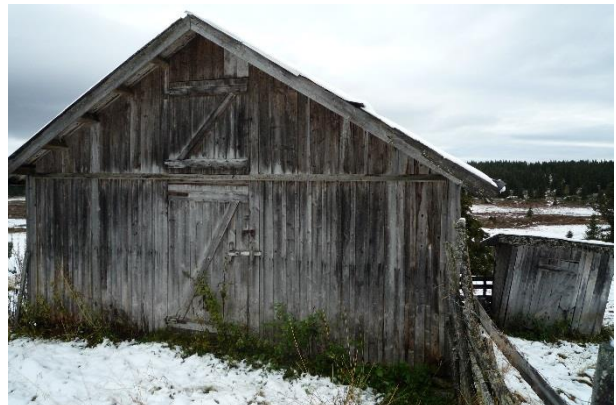
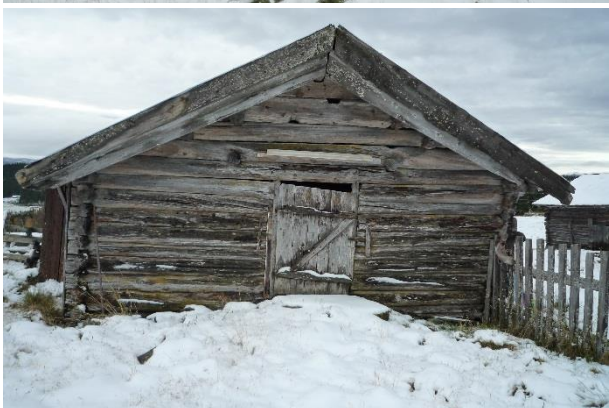
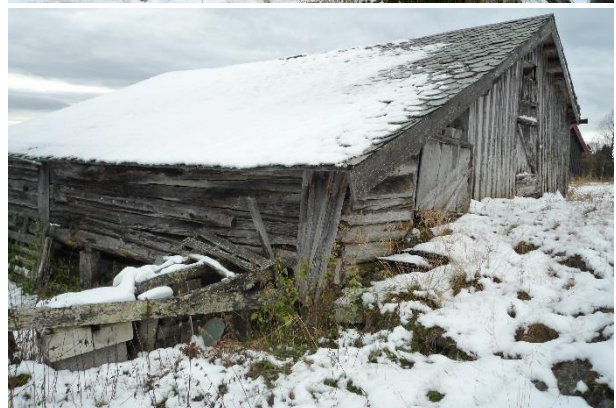
Fjøs:

eit opphavelig stølsområde med fleire løer, fjøs, sel, skålar og uthus, og nokre større låvar med låvebru. Det finst både lafta bygningar og bygningar i reisverk. Det er lite innslag av nyare bygningar, og dei som er høver godt inn i miljøet. Hovudintrykket er at bygningane er i bra stand, med berre mindre behov for restaureringar. Som miljø har Gjølmyr **høg** verneverdi.

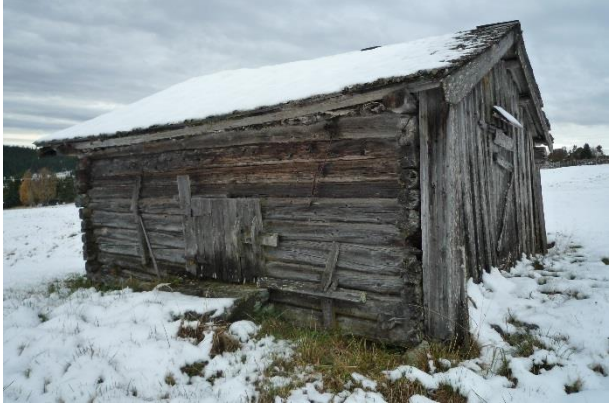
Her er ein stall eller eit småkrøtterfjøs:

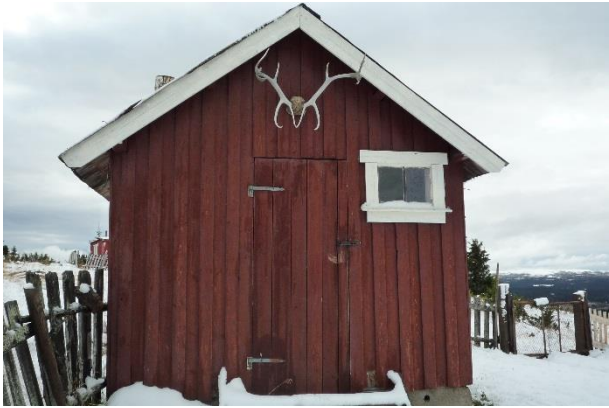
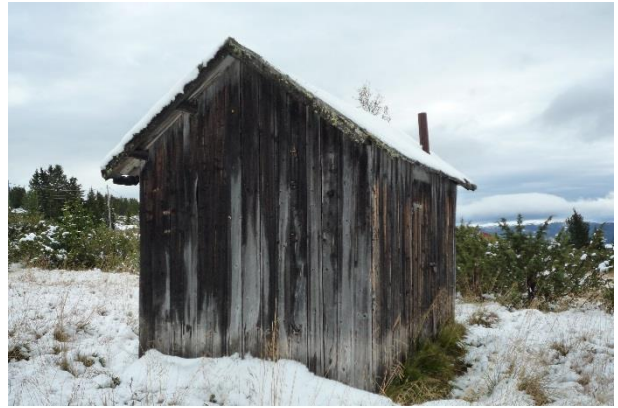
Kokehus:

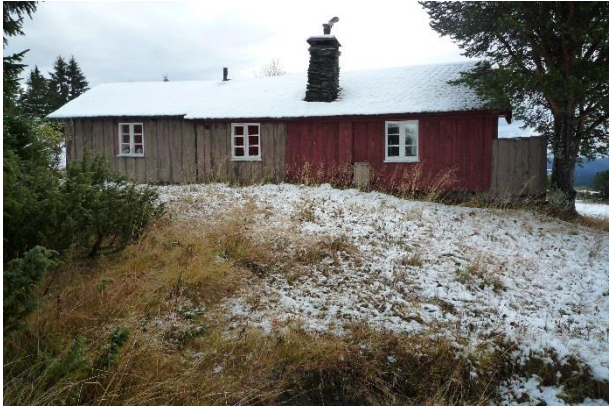
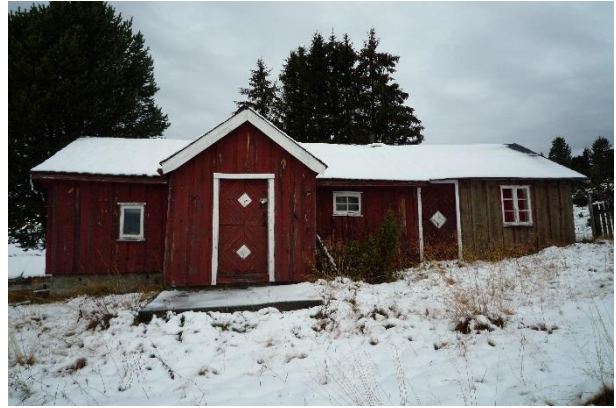
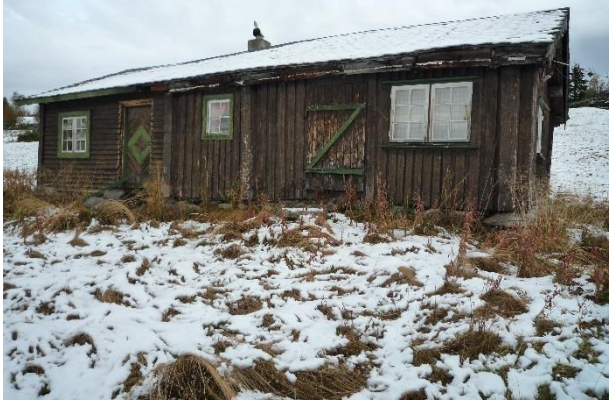
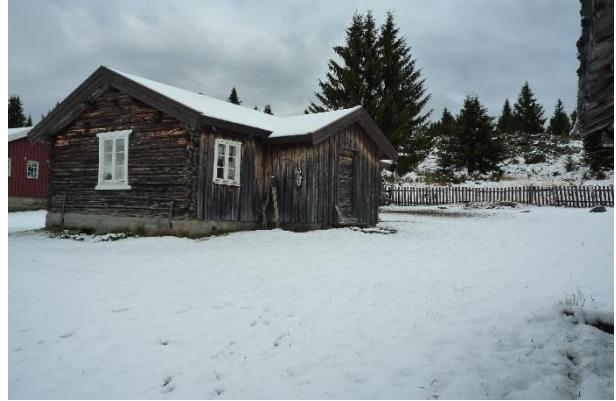
Eldre sel:

På Gjølmyr er det i fleire eldre sel. Alle desse er eldre sel som er bygde ut på ulikt vis. Det øvste er eit todelt sel med utbu og tilbygg i eine enden. Den neste har fått tilbygg i lengda, medan det siste har fått større vindauge.

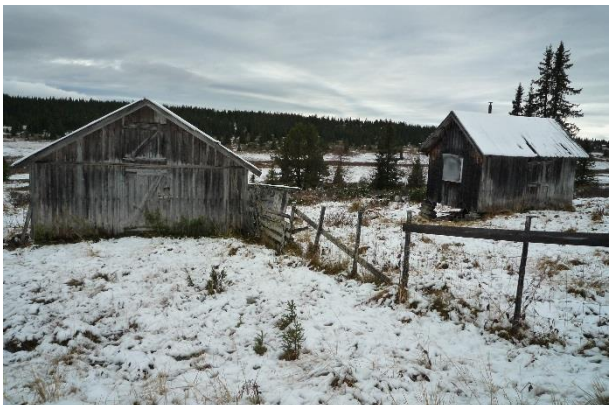
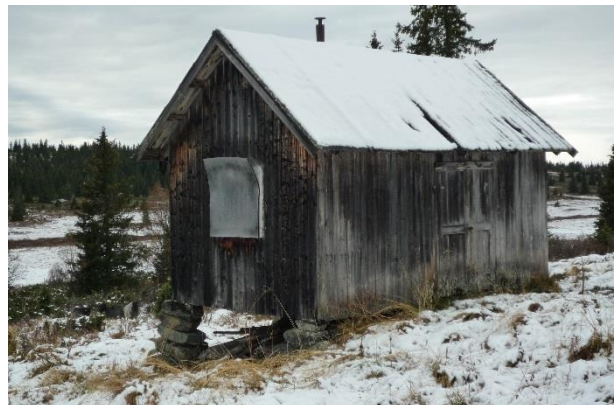
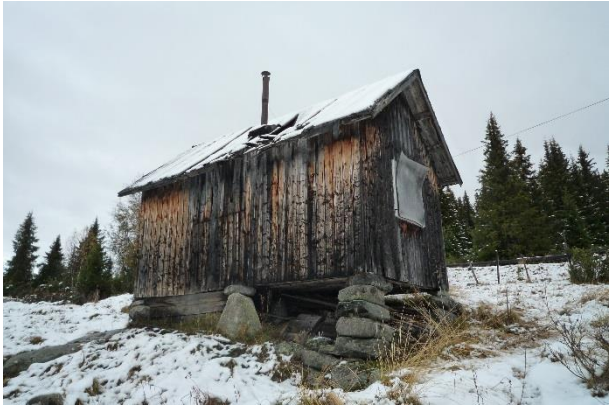
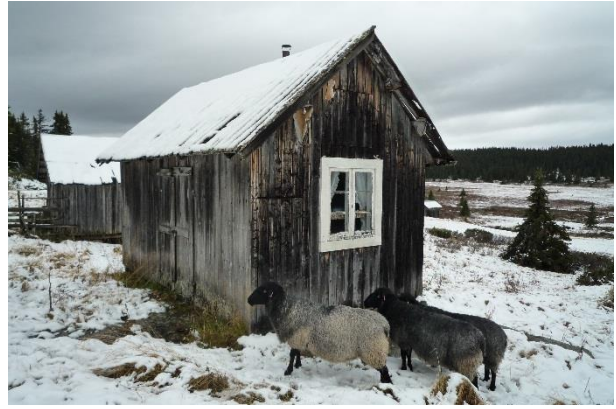
Bygningshistorisk særleg interessant sel:

Dette selet på *Ristettrøe* er av dei minste på *Stølsvidda*. Bygget er i reisverk og er nok frå mellomkrigstida. Slike miljø er i dag svært sjeldan å sjå og er særleg viktig å ta vare på.

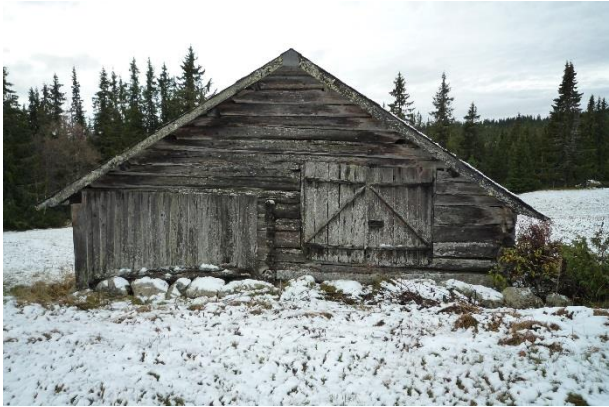
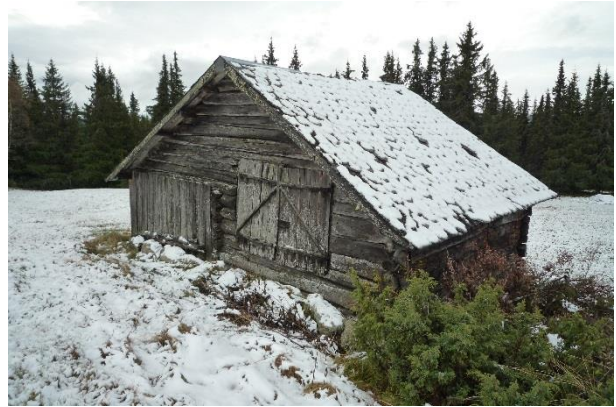
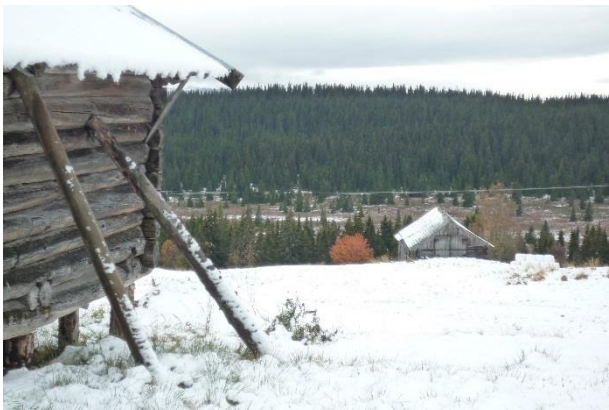
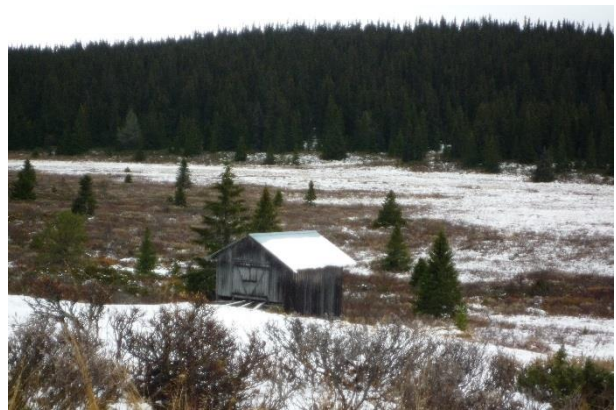
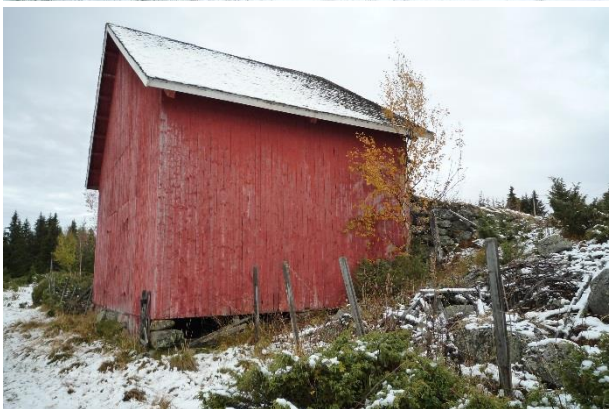
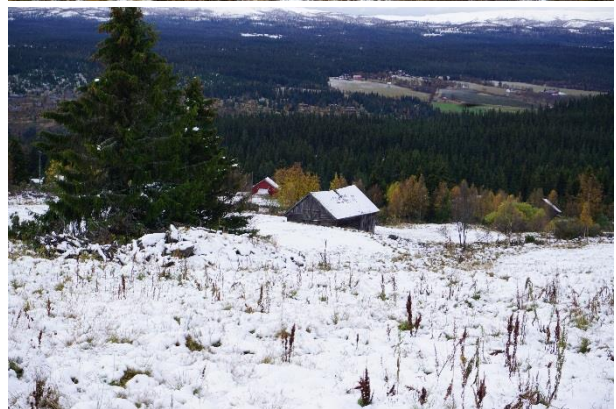
Løer og låvar:

På Gjølmyr er Det fleire løer på jordene, stort sett i dårleg stand. Den øvste har lafta delevegg i lengderetninga:

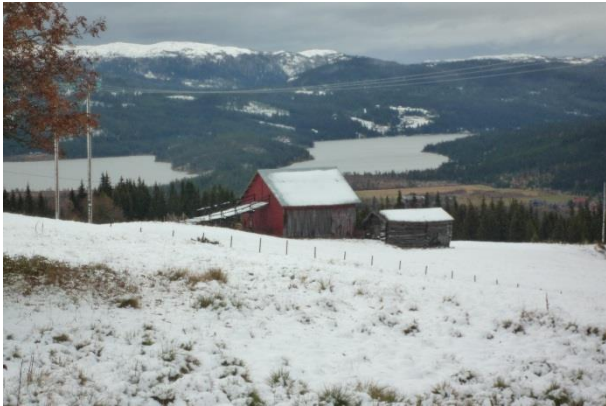
Døme på eldre og yngre løe/låve side om side:

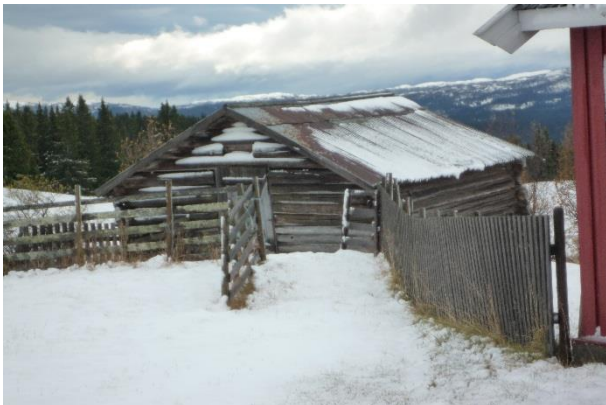
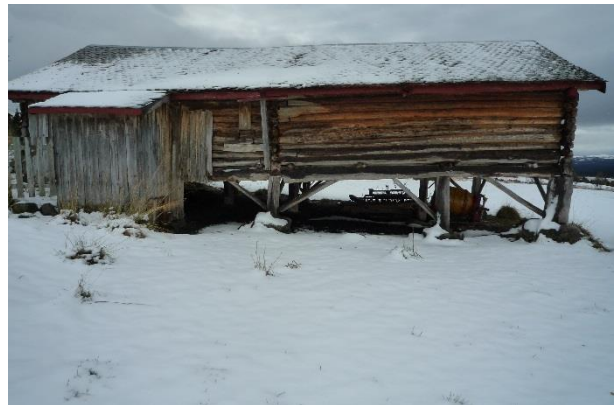
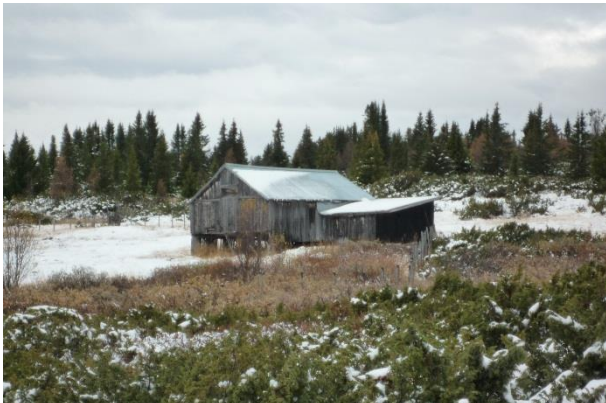
Liaset er eit mindre stølslag som i si tid bestod av 8 stølar. Stølsområdet har ein del meir modernisert bygningsmasse, men dei er ikkje prangande og høver stort sett godt inn. Fleire jorde er i bruk. Som miljø har Liaset **middels** verneverdi. Her er tre eldre fjøs:
