Kartlegging av bygningsmiljø på Stølsvidda i Valdres

Valdresmusea, juni 2020

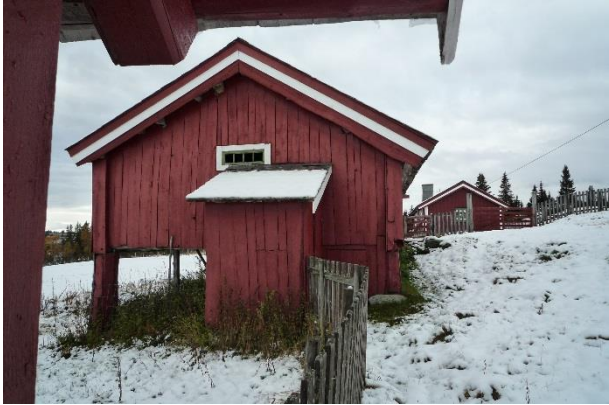
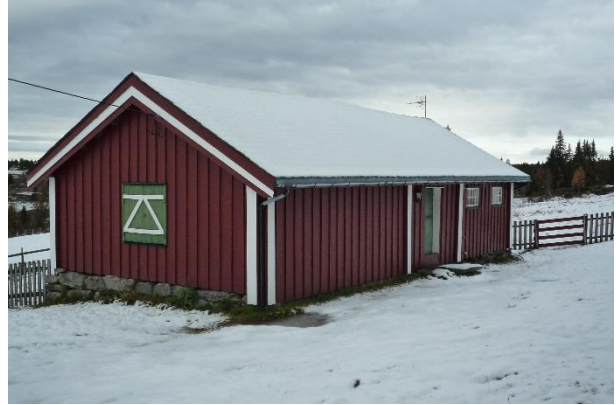
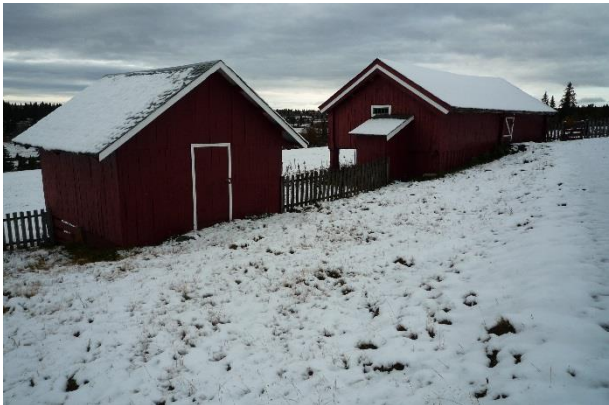
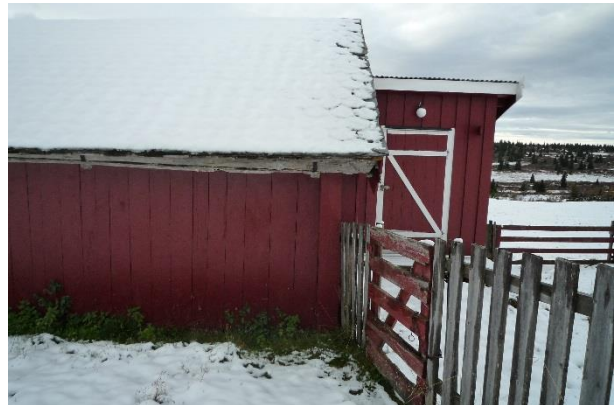
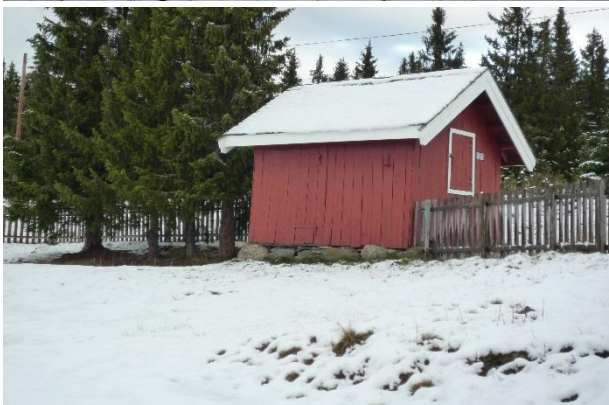
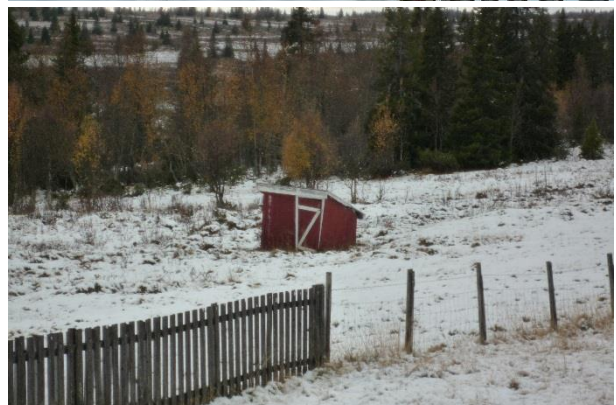
Menka ligg aleine, mellom Liaset og Tyrishølt. Dette er ein støl i bra hevd. Her er alle bygningane raud-måla, noko som gjev eit fint inntrykk i landskapet. På jordet er det ei løe som nyleg er satt i stand. Både som miljø og som enkeltbygningar har Menka **høg** verneverdi.

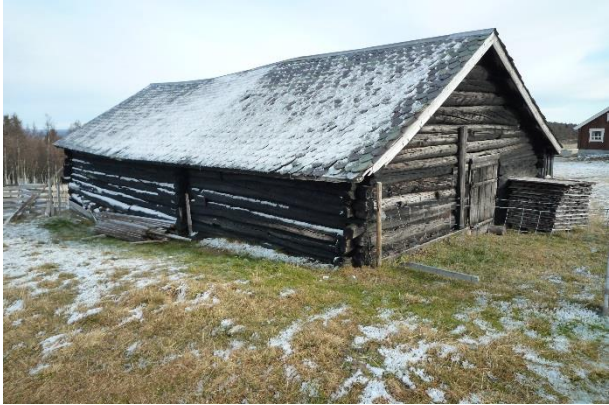
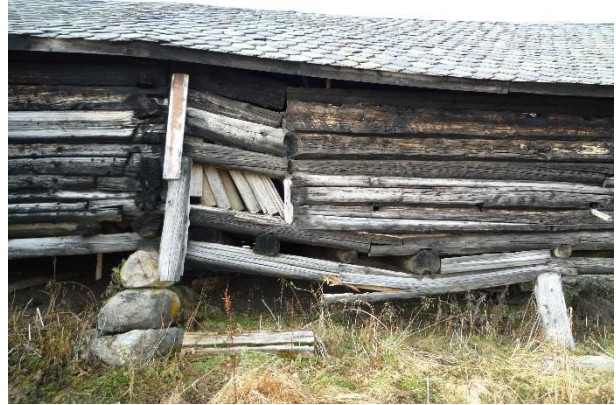
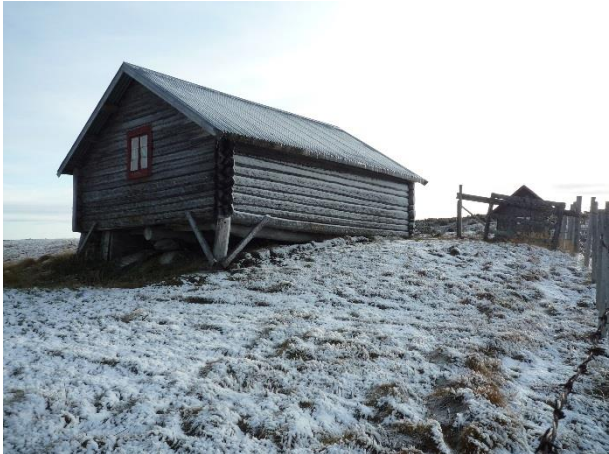
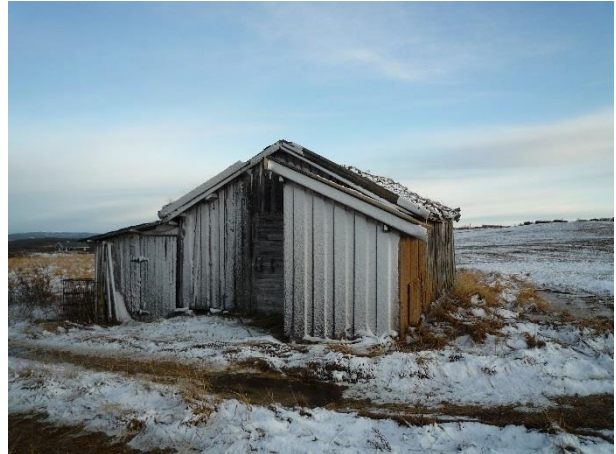
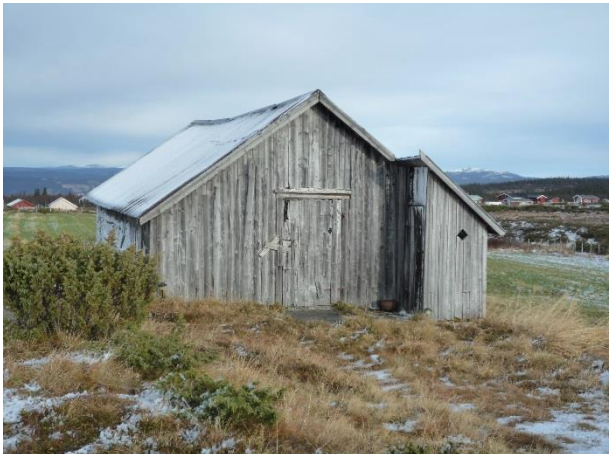
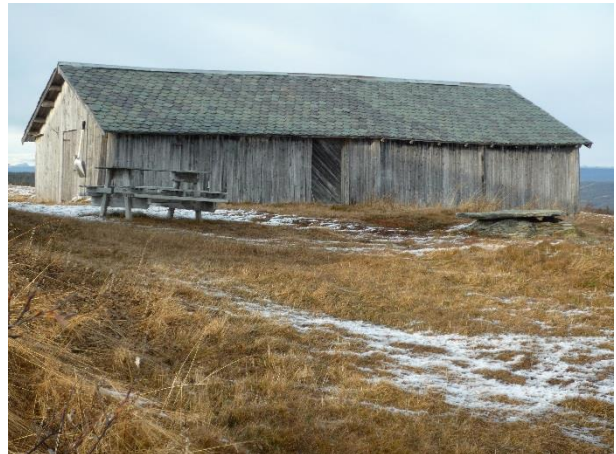
Breiset hadde i si tid kring 30 enkeltstølar, og dei aller fleste av desse står framleis fint. Aktiv drift på nokre av stølane. Tradisjonell byggeskikk med mange eldre bygg. Som miljø har Breiset **høg** verneverdi.

Dei eldre fjøsa er dels lafta, dels i reisverk. Utedoen ligg stort sett bygd inntil det gamle fjøset:

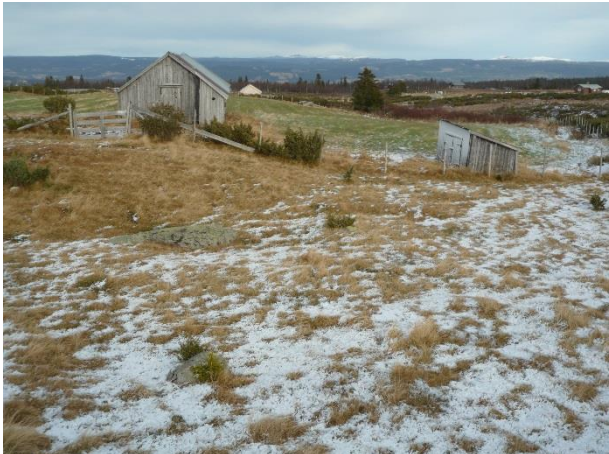
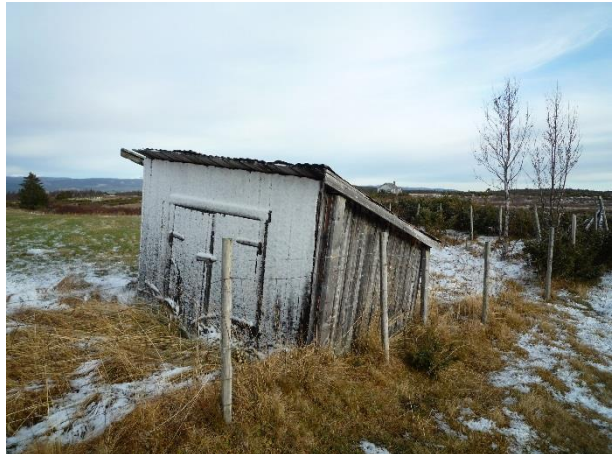
Fjøs til venstre, mjølkeavkjøling til høyre:

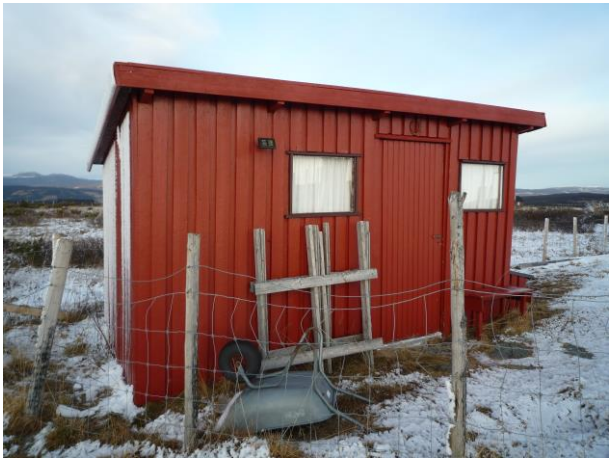
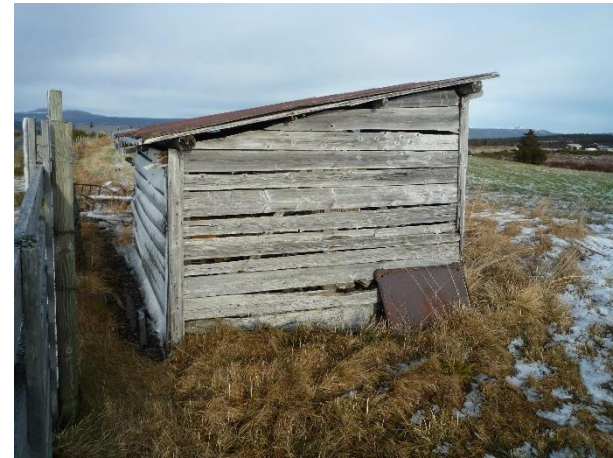
Mjølkebuer og skålar:

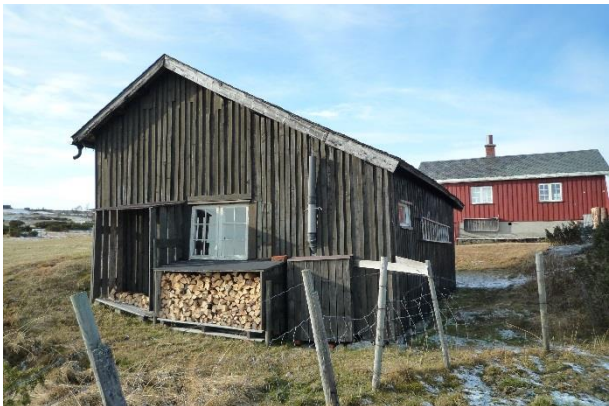
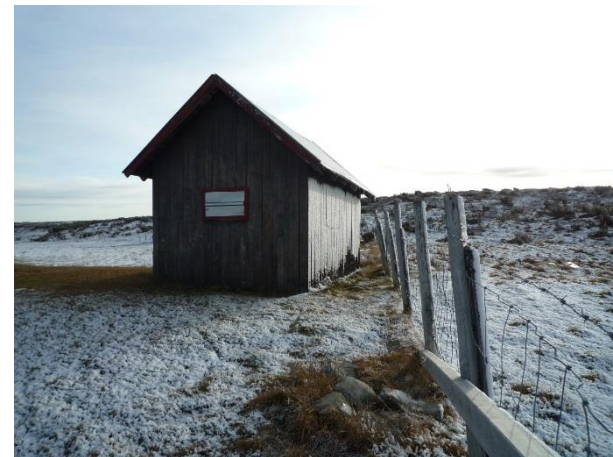
Køkehus:

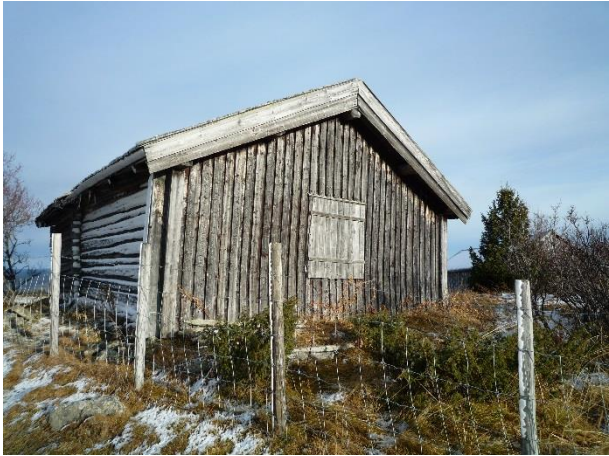
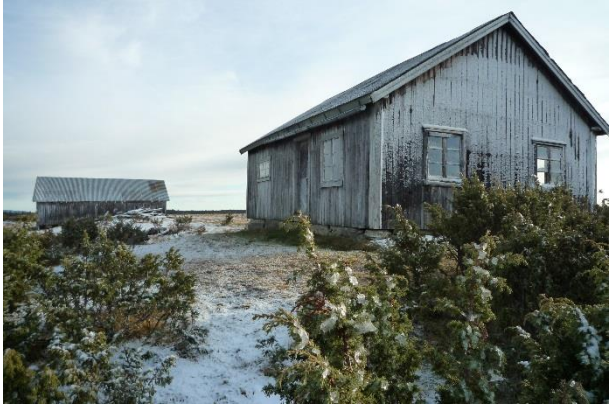
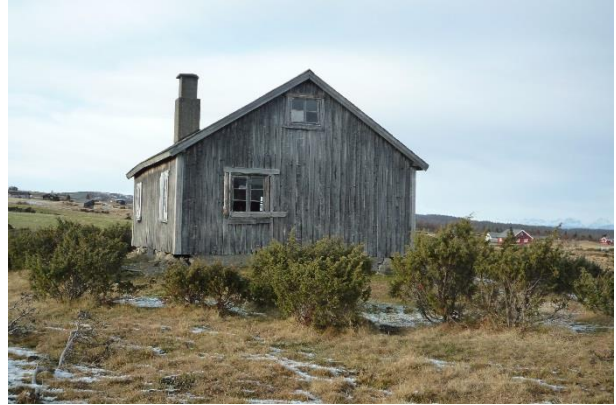
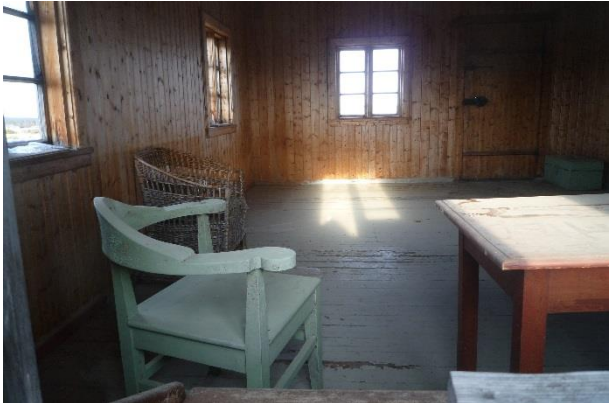
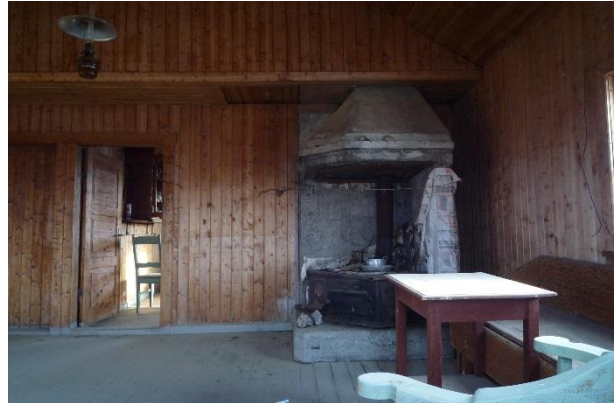
Eldre sel:

Desse to uendra sela har ikkje vore i bruk på mange år. Det fyrste er eit eldre todelt lafta sel. Det andre er eit reisverksel frå mellomkrigstida:

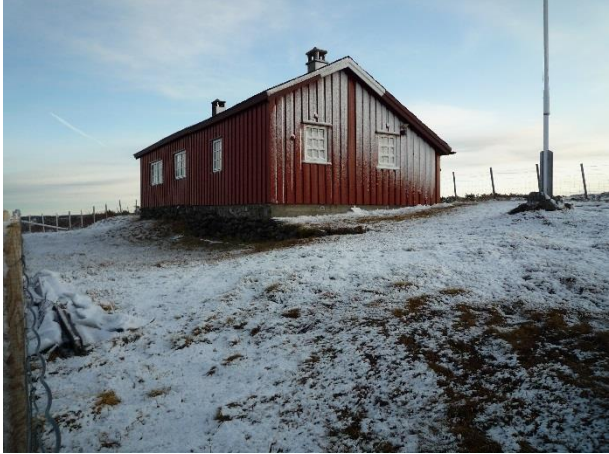
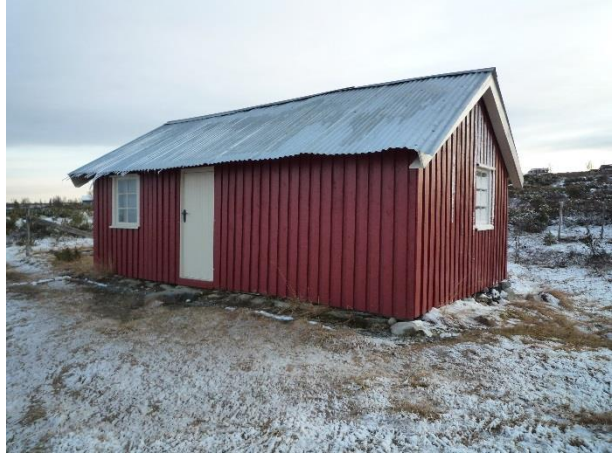
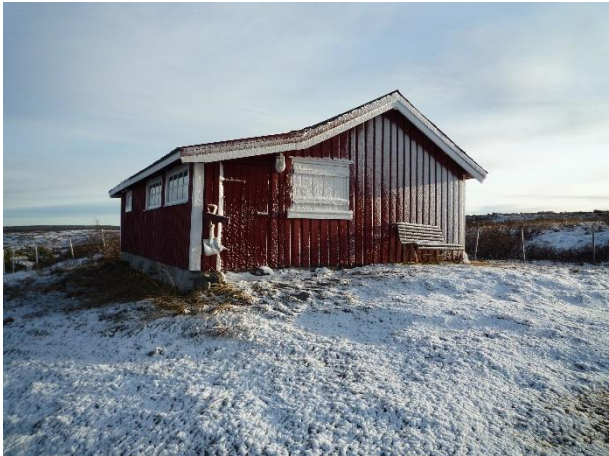
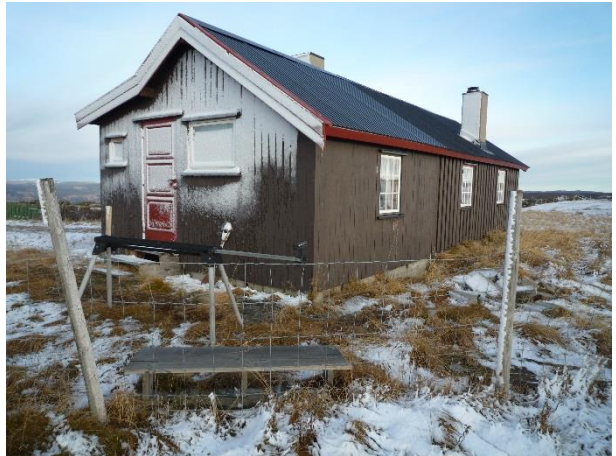
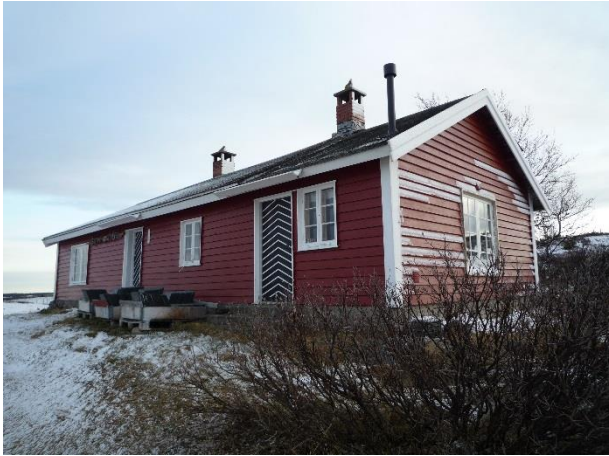
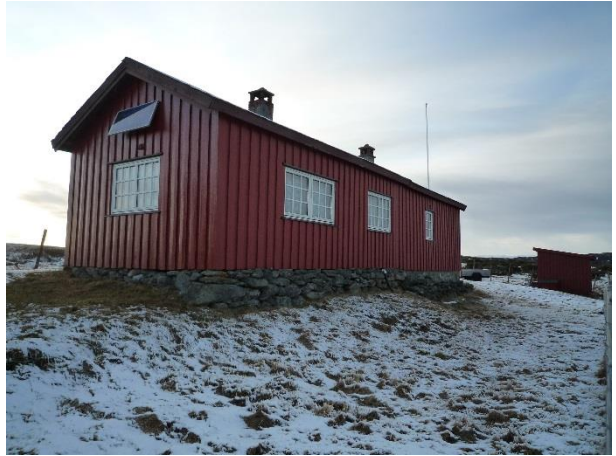
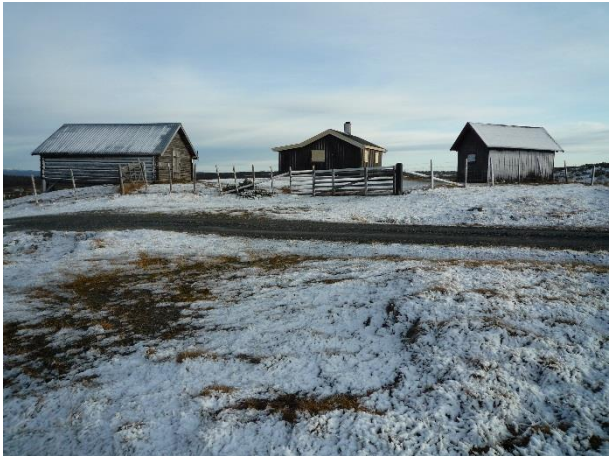
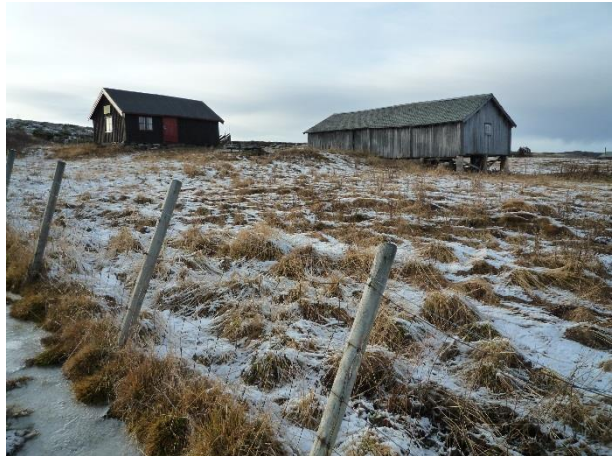
Elles er sela på Breiset stort sett i bruk. Mange er eldre og halde i hevd eller bygd om på ulike vis. Andre er bygd dei seinare åra. Her er nokre døme på sel som føyer seg fint inn i den tradisjonelle bygningsmassa:

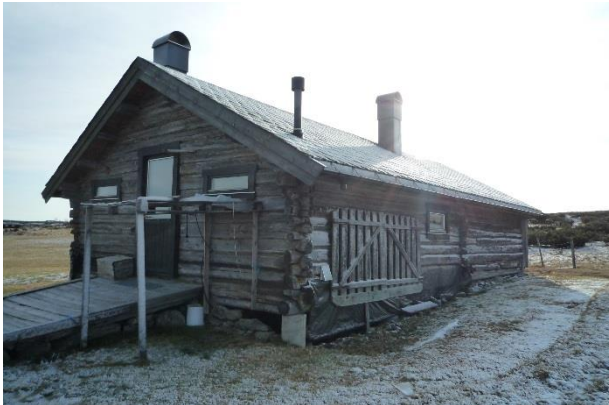
Flotte døme på nybygg:

To eldre fjøs er bygd om til fritidsbustadar på ein fin måte, dei glir inn stølslandskapet så nennsamt at dei på avstand framleis ser ut som fjøs:

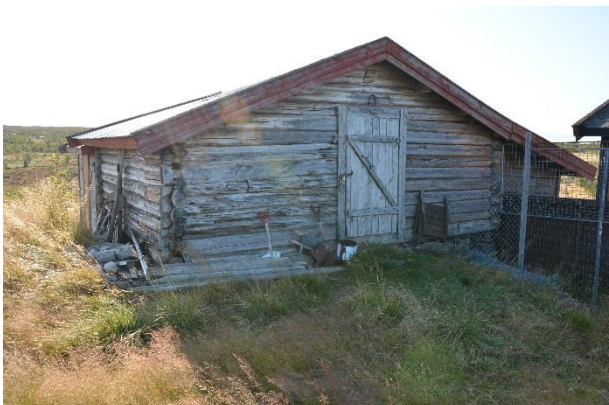
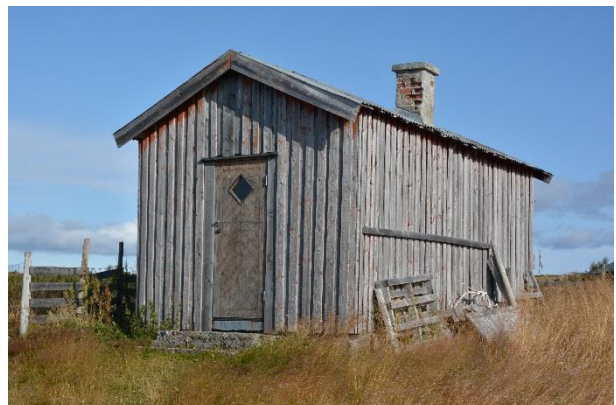
Nystølen (Rognås Nystøl)

Nystølen har hatt 5-6 enkeltstølar. I dag er det få hus i eldre stil her, og stølsområdet har såleis **lågare** verneverdi enn Stølsvidda elles. Under finn vi døme på eldre fjøs i ei lengde (slike finst det få att av) og det som truleg er eit kokehus:

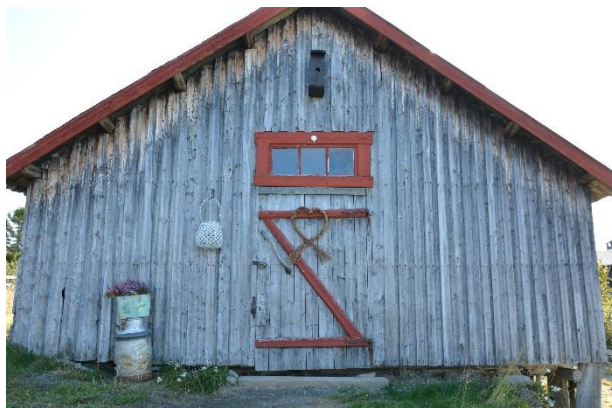
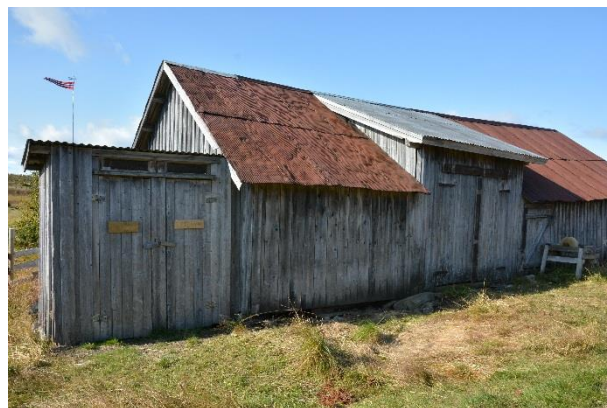
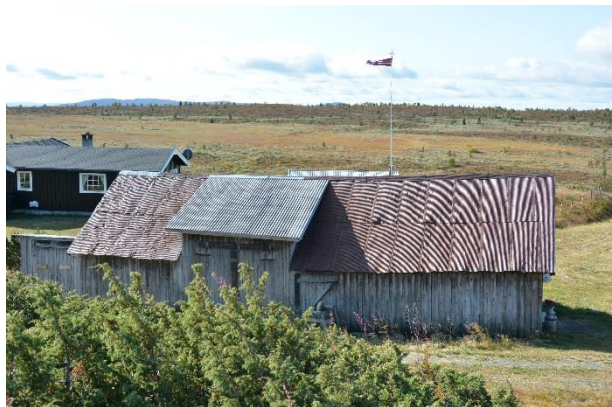
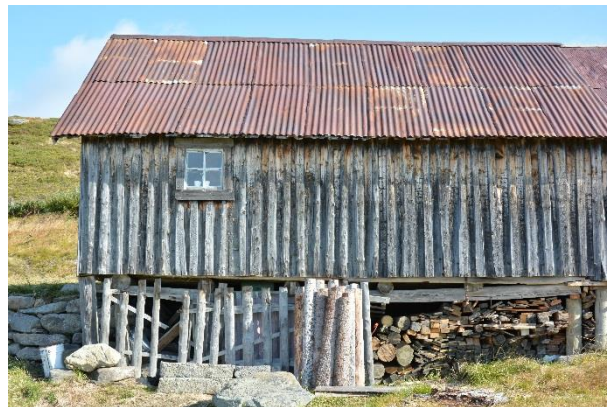
Valtjednstølen

Dette stølslaget hadde kring 12 enkeltstølar. Her det i dag mange nyare eller ombygde bygg. Området har som heilskap **middels** verneverdi, medan til dømes fjøset på bileta under er av høg historisk verdi.

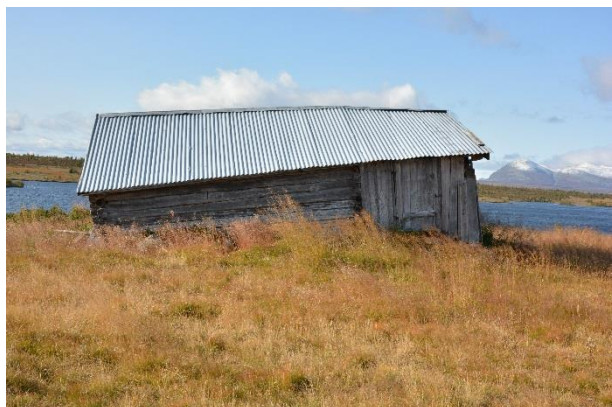
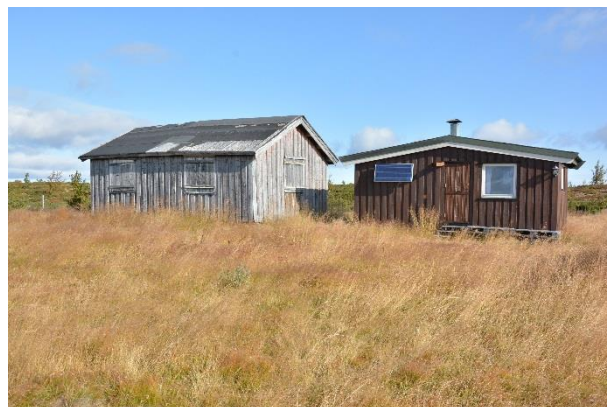
Her er òg ein del andre eldre bygg innimellom. Under ein fråflytta støl med kokehus, eldre eldre sel og eit fjøs i tilstadsgrad 3.

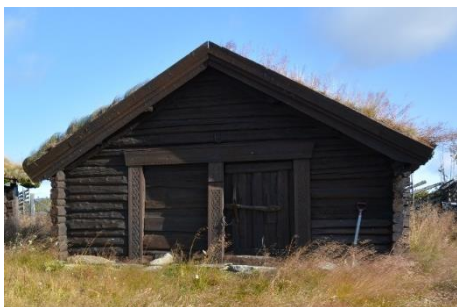
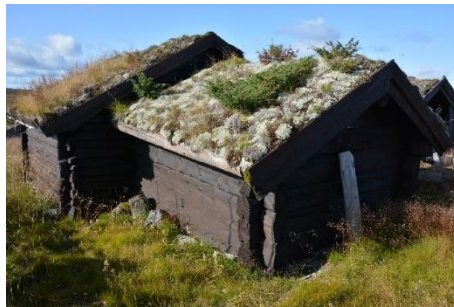
Desse husa er SEFRAK-registrerte, men ikkje så historisk interessante då dei fortel lite om både funksjon og opphavsleg byggeskikk:

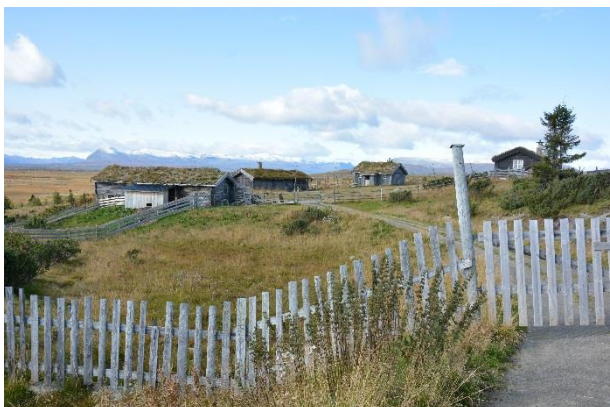
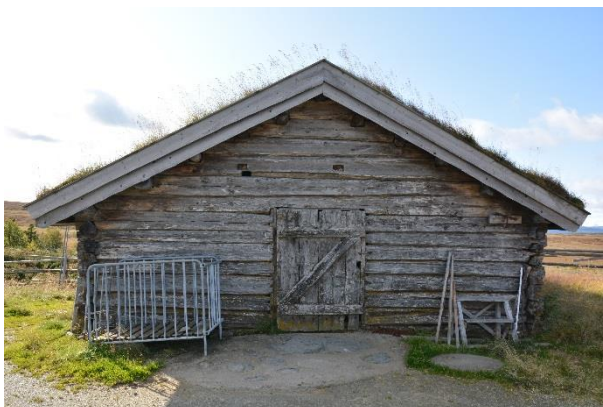
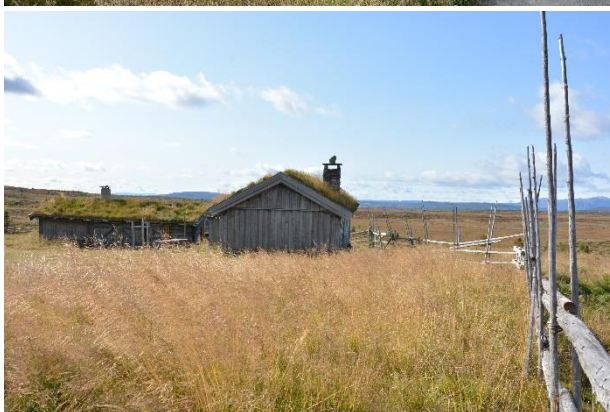
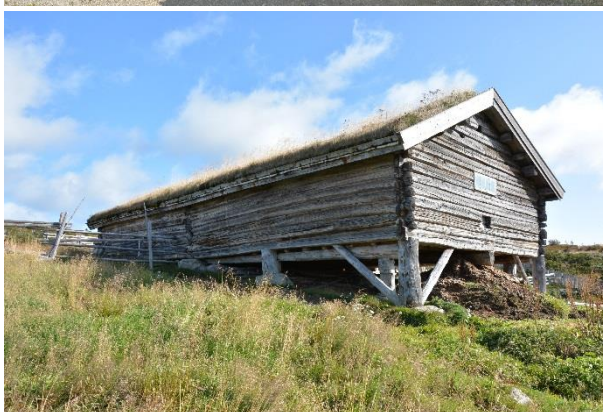
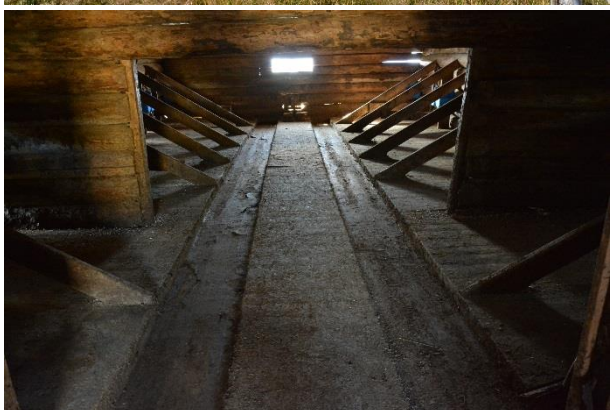
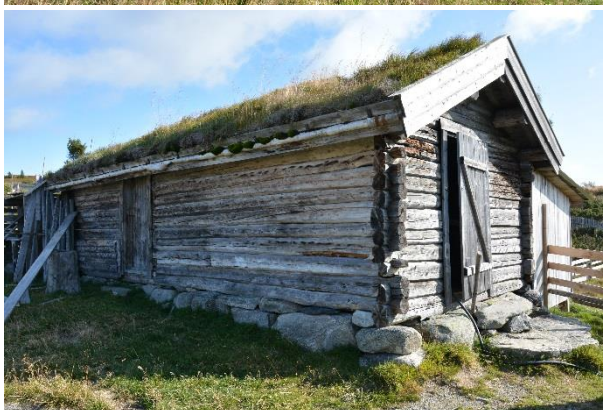
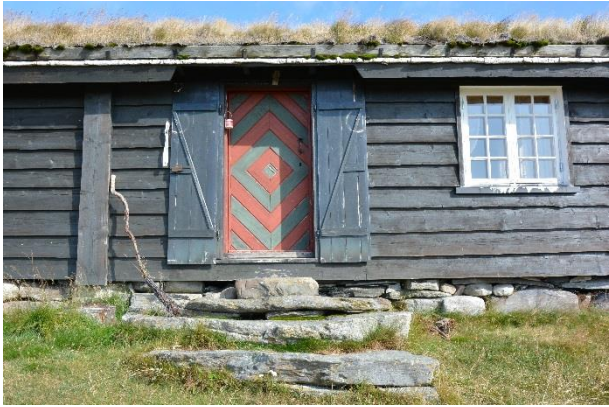
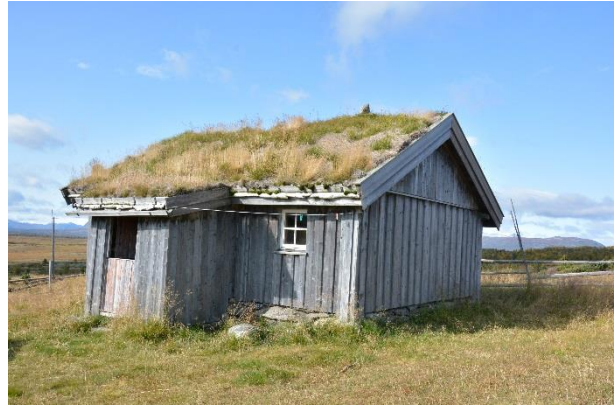
Fjellstølen

Dette har vore to stølar som i dag blir drive som ein; ein flott støl i aktiv drift som ligg aleine. Vi merkar oss særleg at det gamle fjøset framleis er i bruk som kyrfjøs, og at det ser uendra ute både ute og inne. Her skal eit gammalt sel vera frå Brattstølen medan det eine fjøset er flytta frå Nørre Svenes og opp på fjellet. Miljøet har **høg** verneverdi.

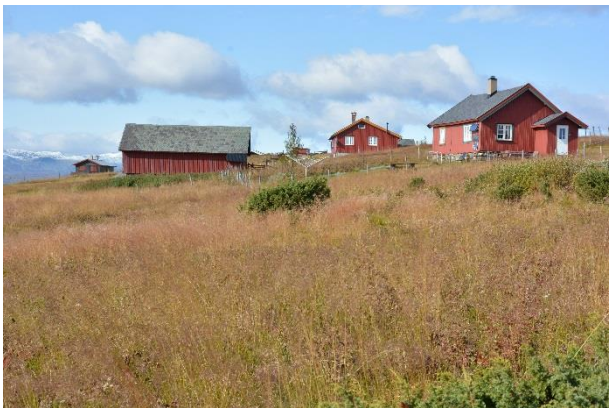
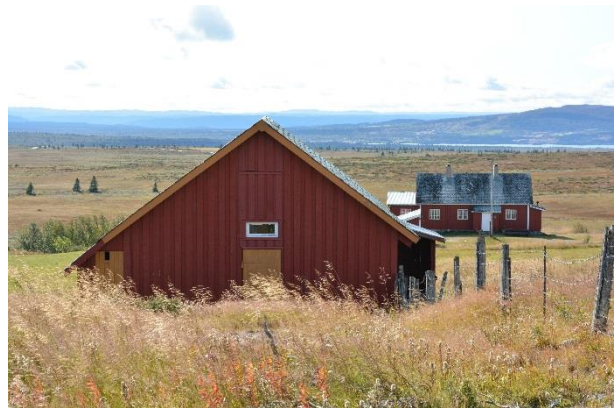
Brattåsen

hadde i si tid 4-6 enkeltstølar, men her er det ingen aktiv stølsdrift lenger. Her er det eit par flotte eldre løer, i relativt dårleg stand, desse står stort sett aleine nedst på jordene. Miljøet har **middels** verneverdi, medan nokre av dei gamle løene har **høg** historisk verdi.

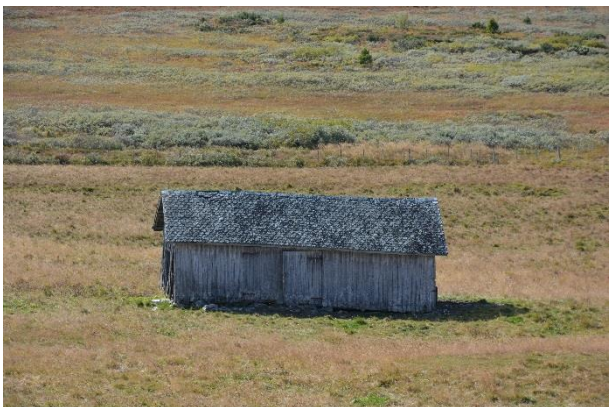
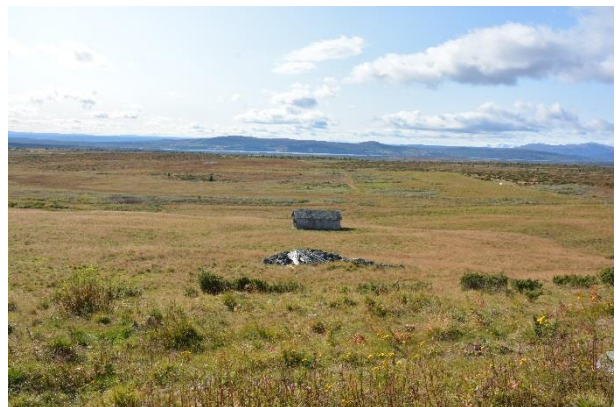
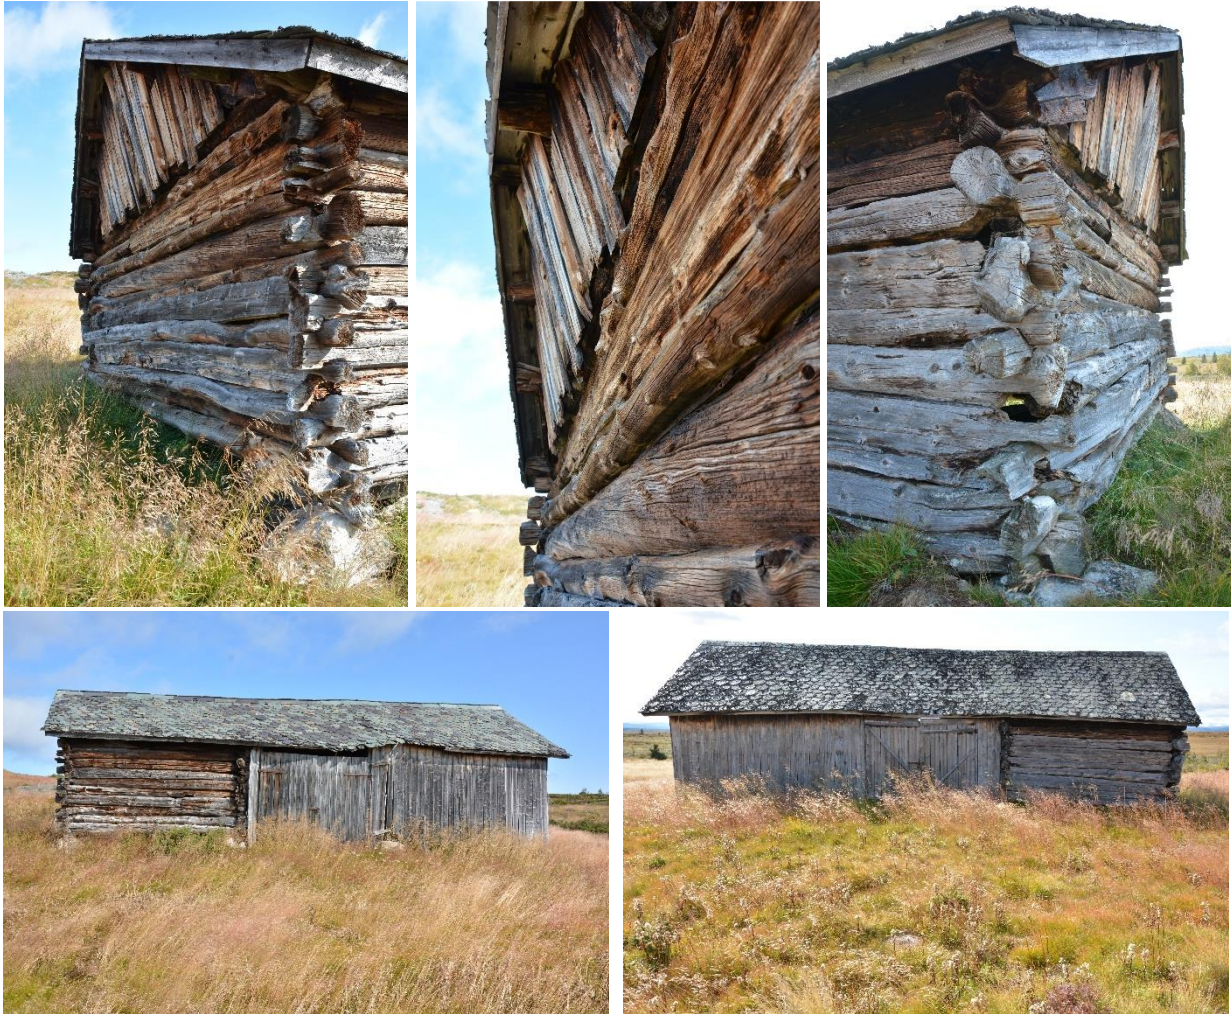
Lange løer med skut, aleine i landskapet:

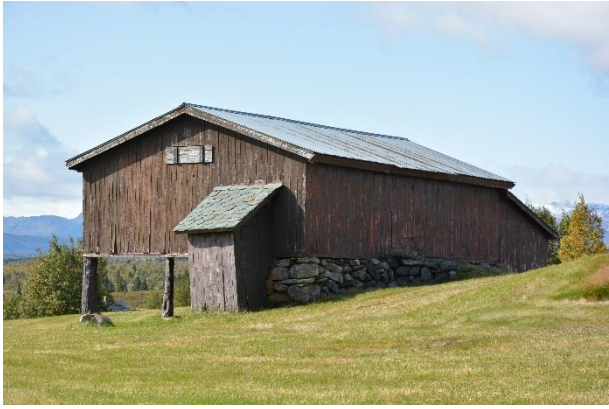
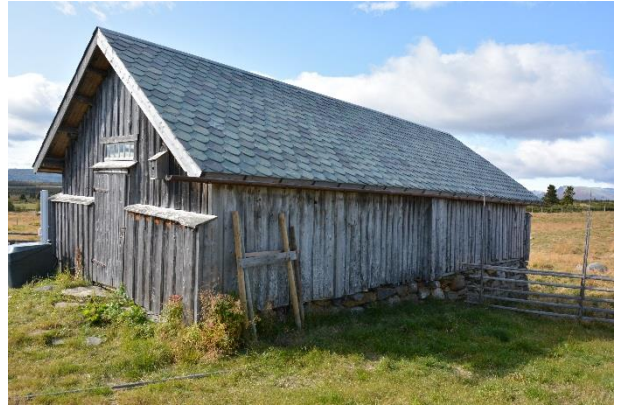
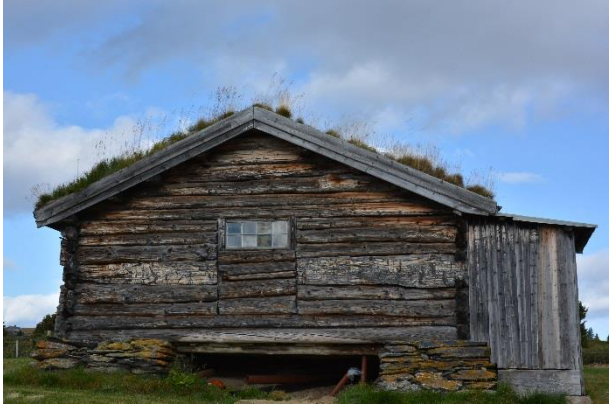
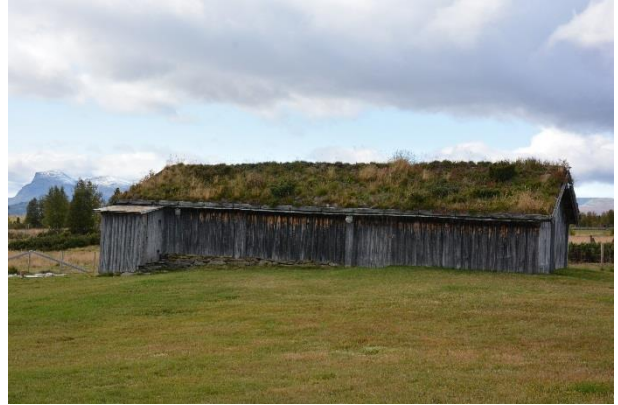
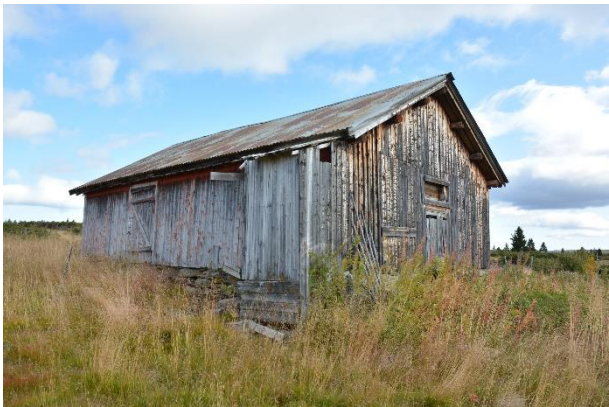
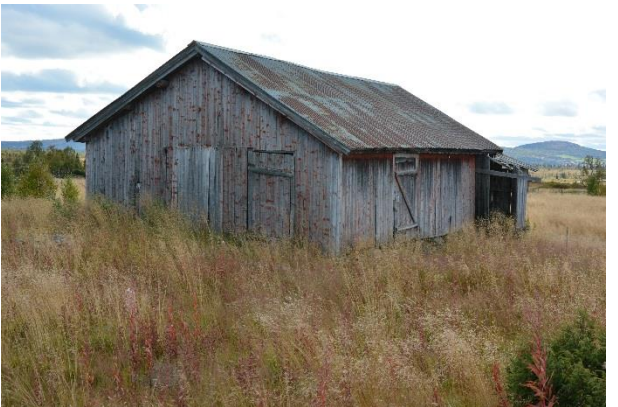
Fjøs (ofte med utedoar bygd inntil):

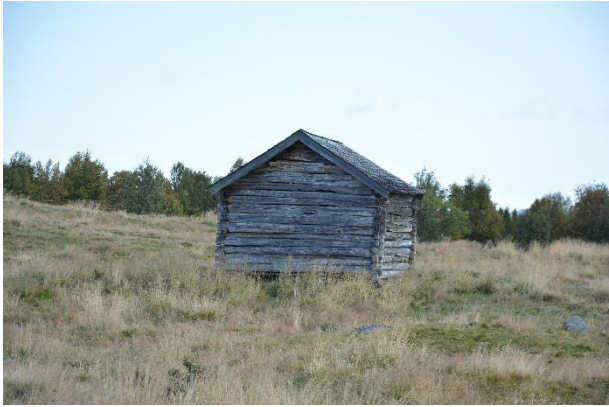
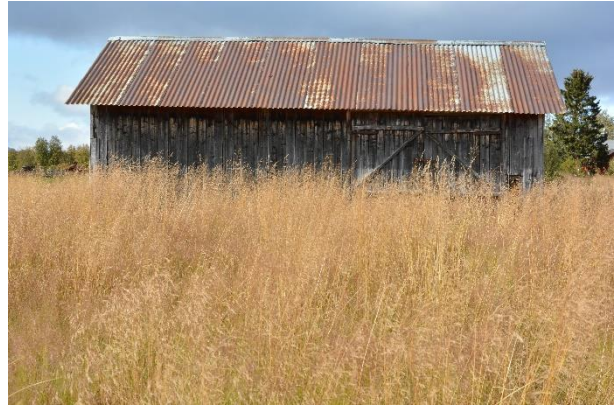
På Tyrishølt er det bevart få *løer*, men her er to av ulik dato:

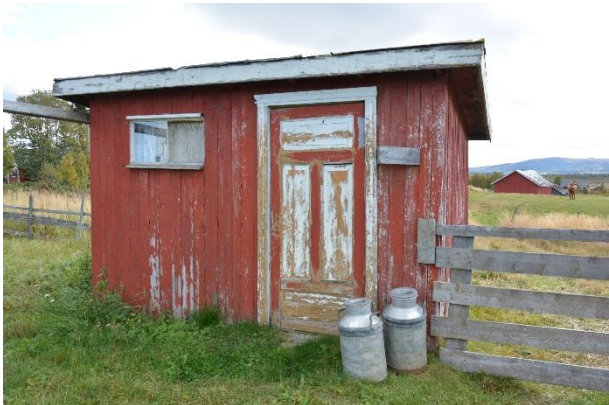
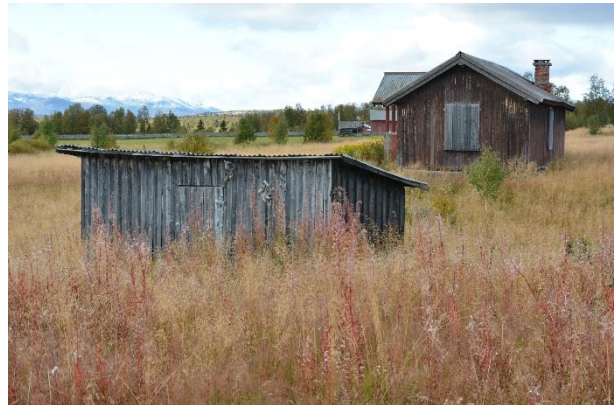
Vi finn nokre få mjølkebuer:

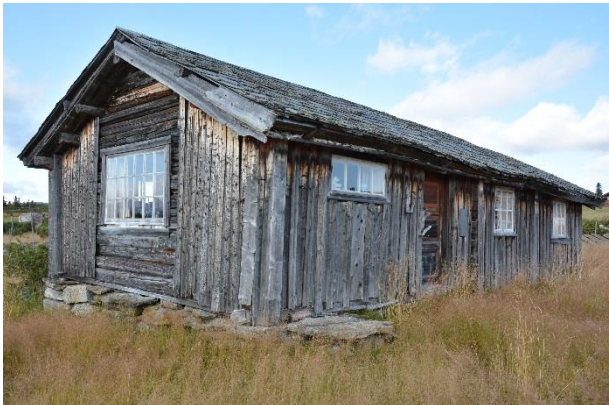
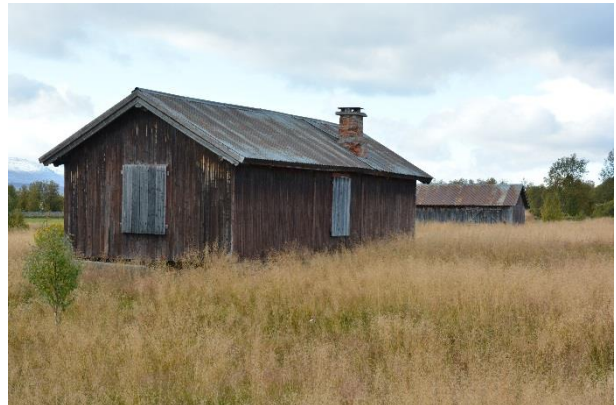
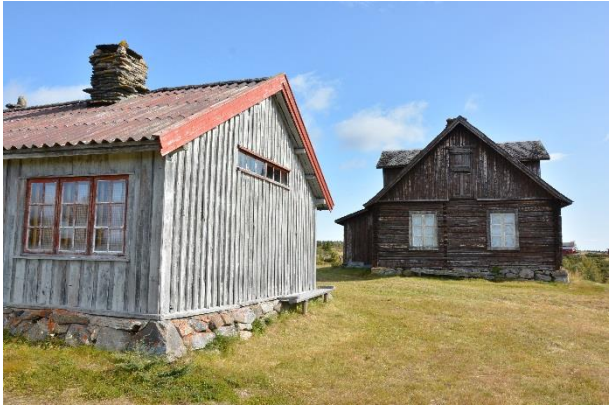
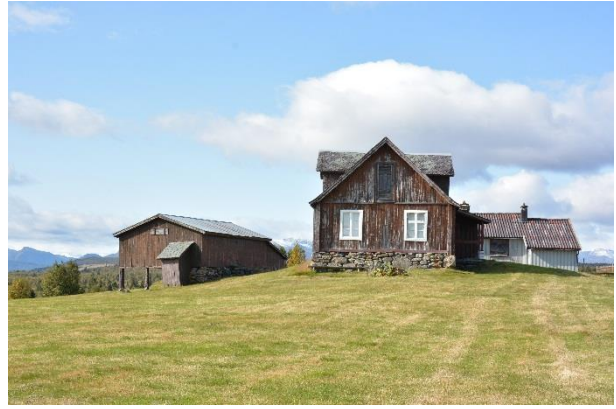
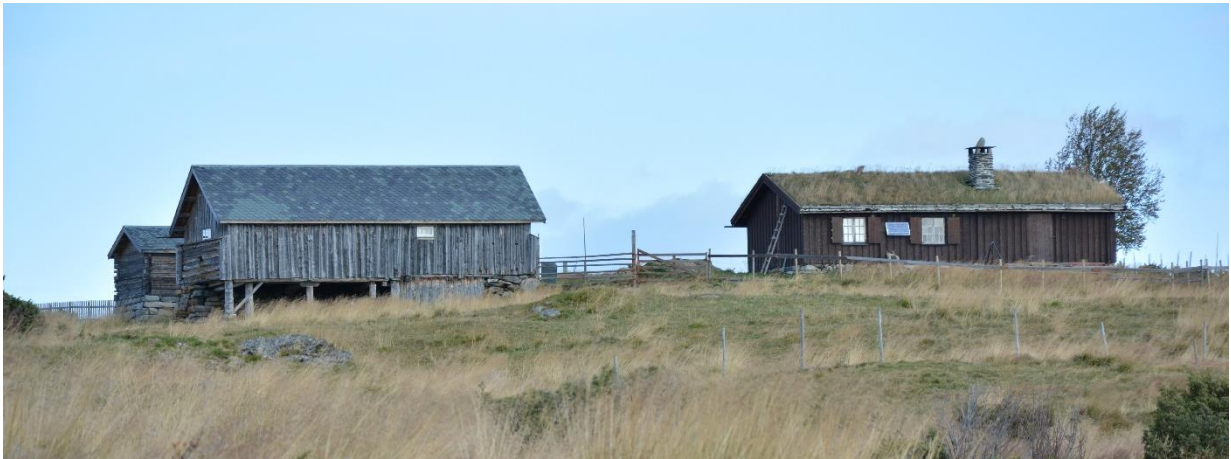
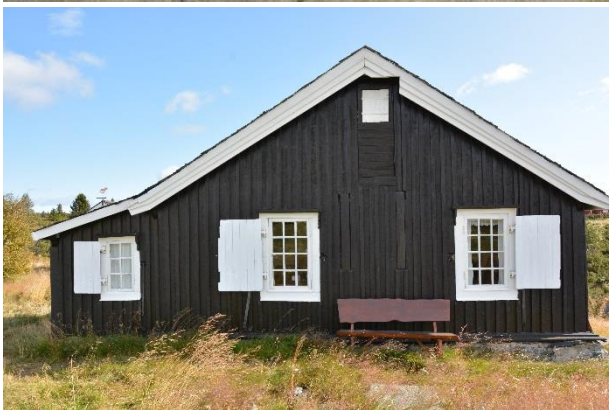
Eldre sel:

Under er nokre døme på sel, der dei to første er fråflytta, medan dei andre i bruk:

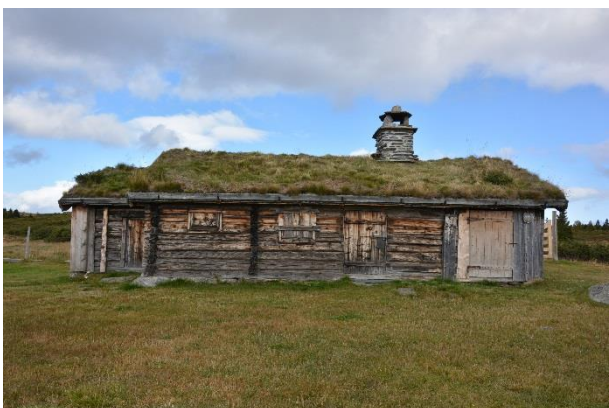
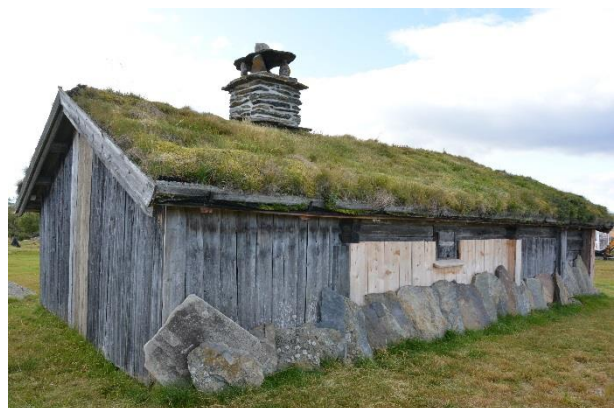
Døme på god istandsetting og fint nybygg på same stølstrøa:

Her er eit flott istandsett sel, sett frå begge kantar. Dette har nok tradisjonelt vore eit tredelt sel med mjølkebu/innbu, eldrom og vedbu, med mjølkebu bygd inntil:

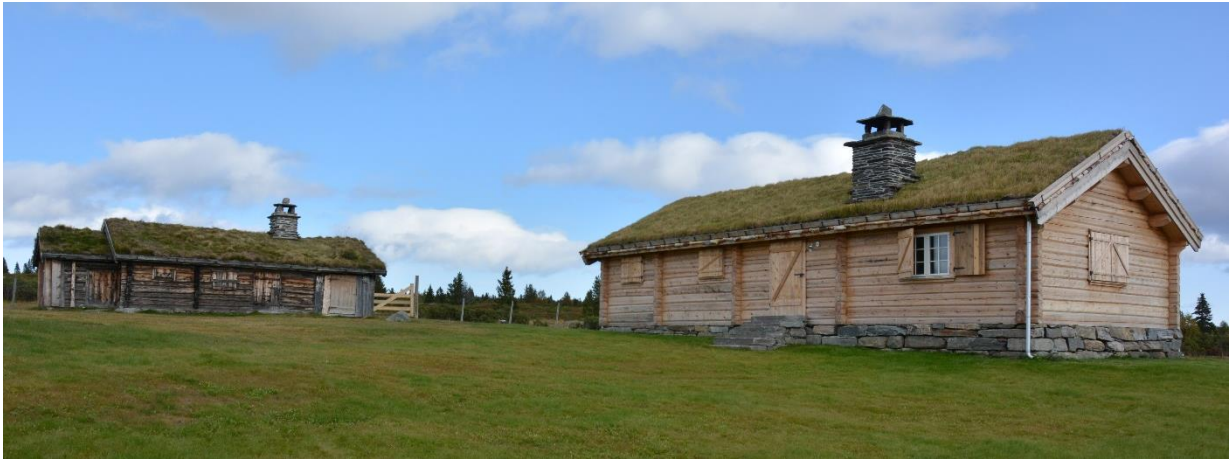
Eit nyoppført sel på same tunet følger flott opp den same byggeskikken:

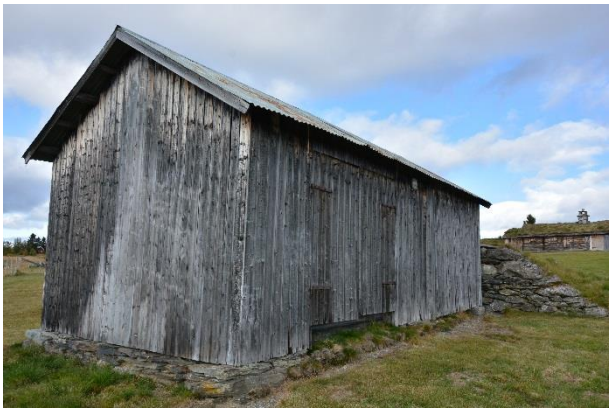
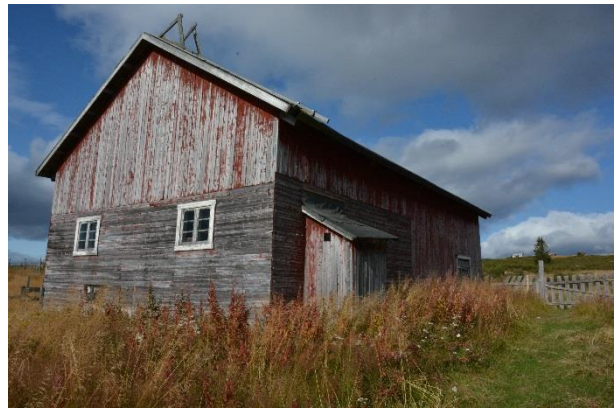
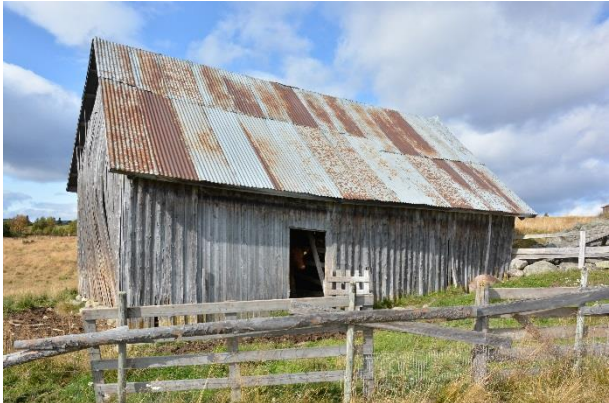
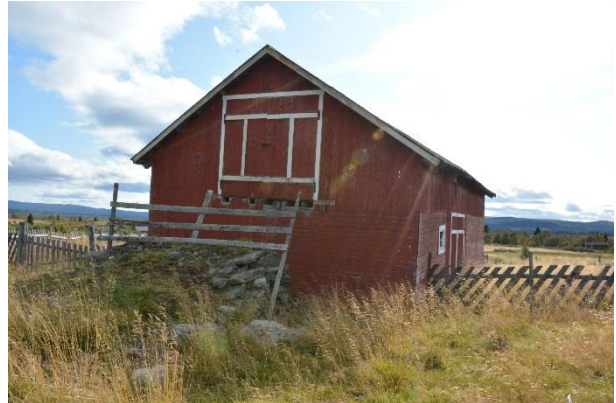
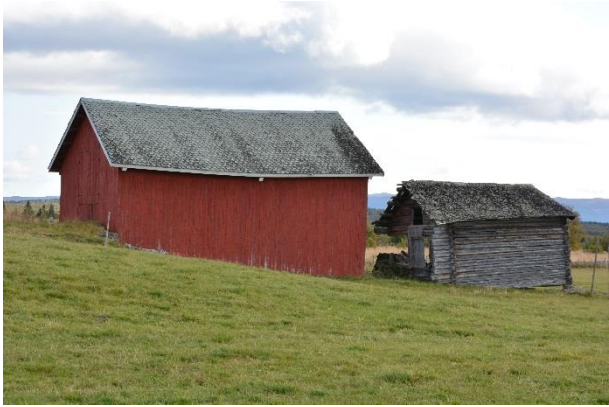
Låvar:

På Tyrishølt er det fleire reisverklåvar enn dei fleste andre stader på Stølsvidda, også for desse er tilstanden varierende. Her er nokre døme:
