Kartlegging av bygningsmiljø på Stølsvidda i Valdres

Valdresmusea, juni 2020

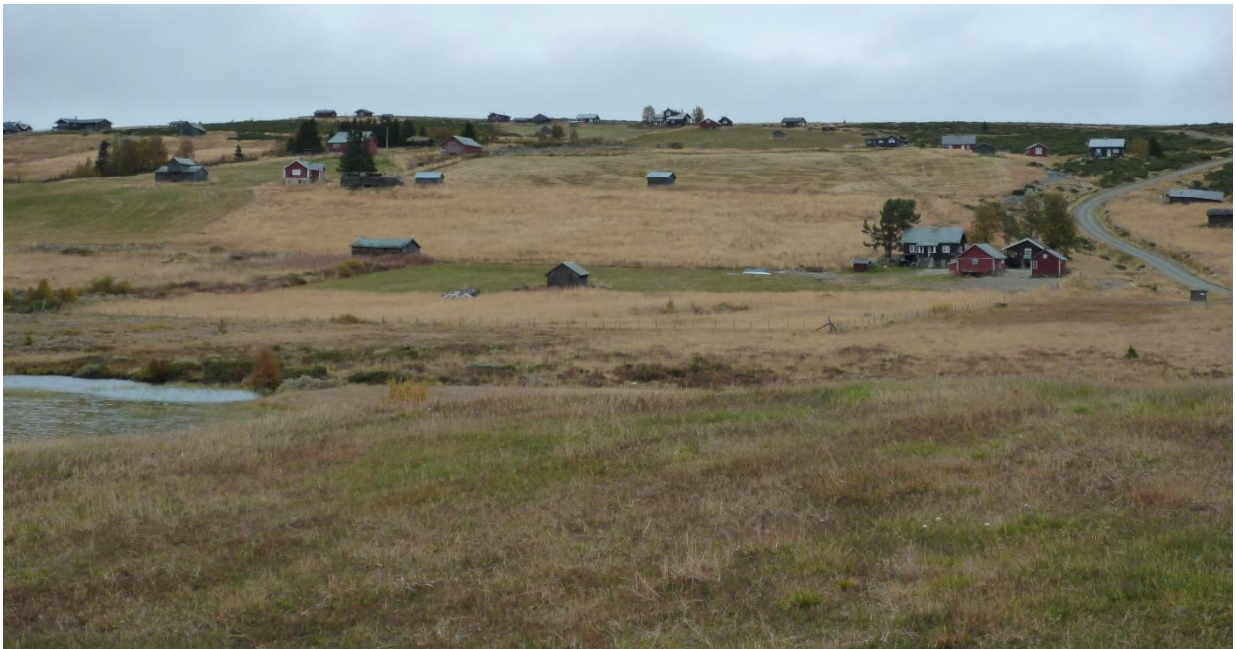
Gauklie hadde i si tid kring 20 enkeltstølar. Nokre få er framleis i aktiv drift. Her er mange eldre bygg. Ikkje minst står fleire mjølkebuer og løer på plassen sin, men fleire av desse er nok trua. Kulturlandskapet er generelt halde godt i hevd. Miljøet har **høg** verneverdi, det same gjeld ein del enkeltbygg.

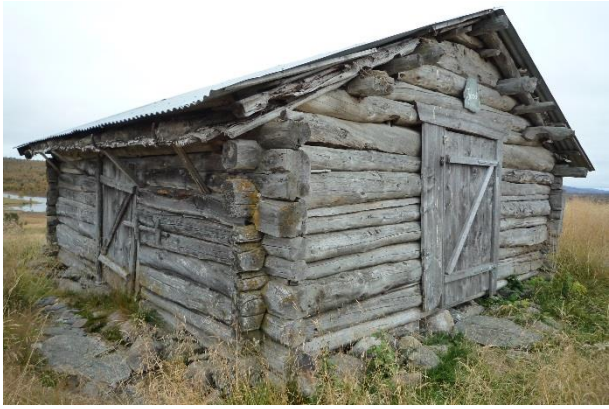
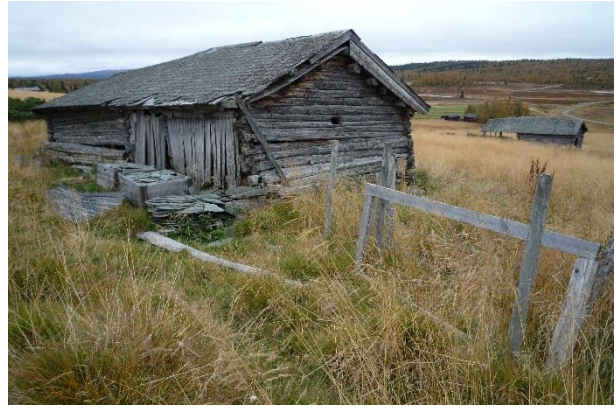
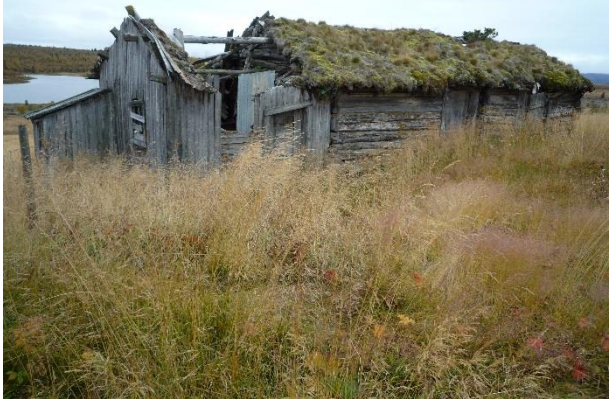
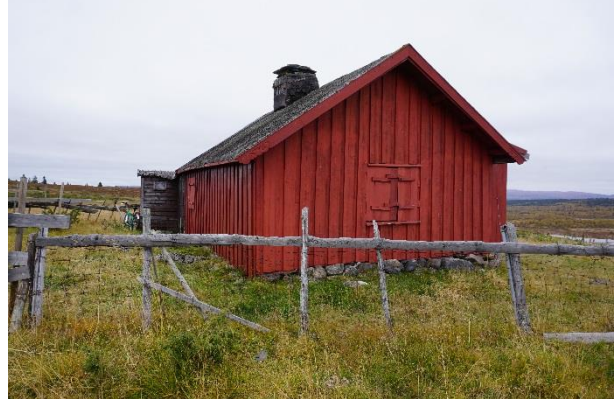
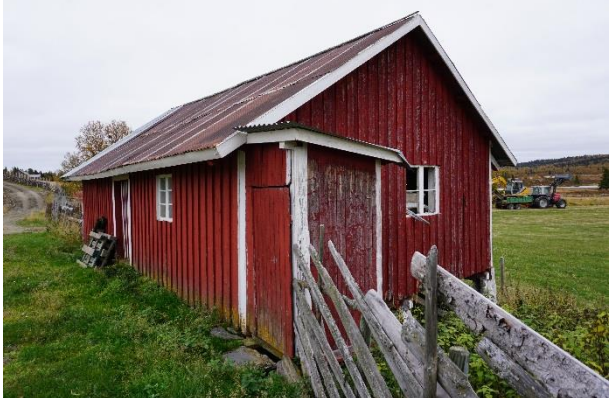
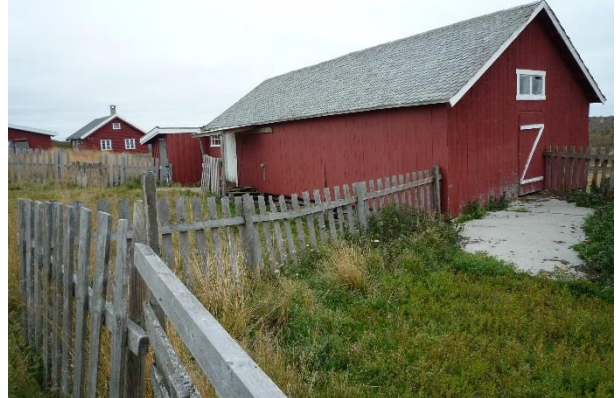
Fjøs:

Mange av fjøsa er frå mellomkrigstida, medan nokre er eldre og nokre nyare. Som ein kan sjå på døma under varierer tilstanden mykje:

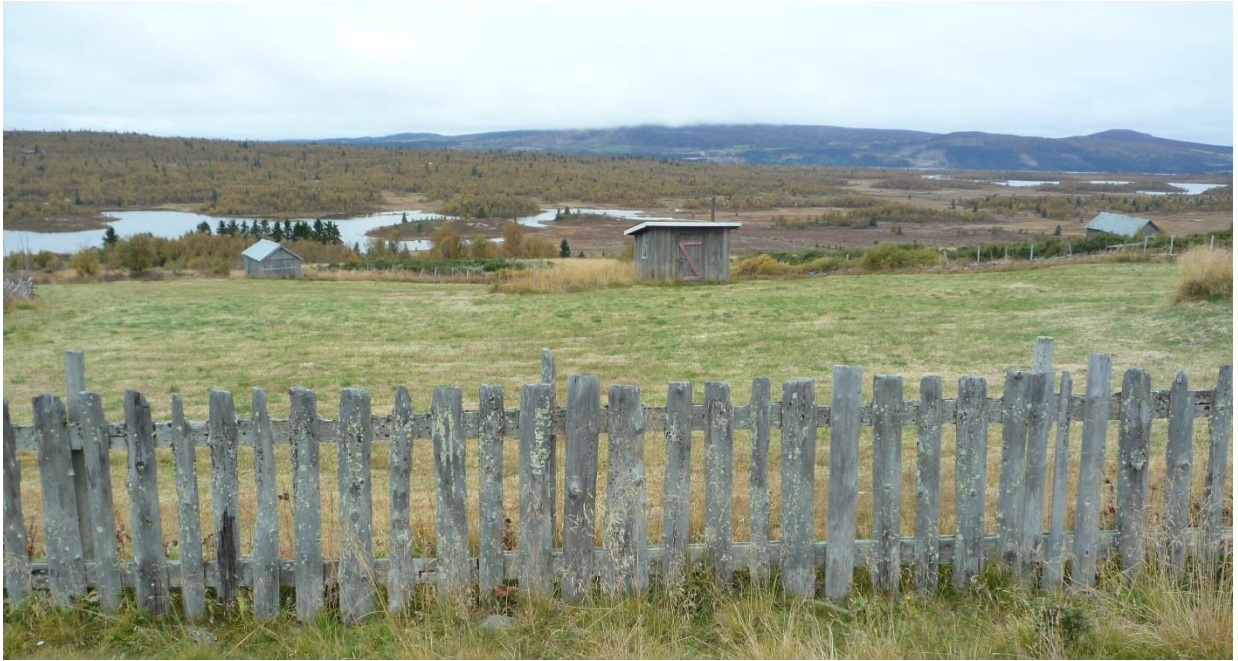
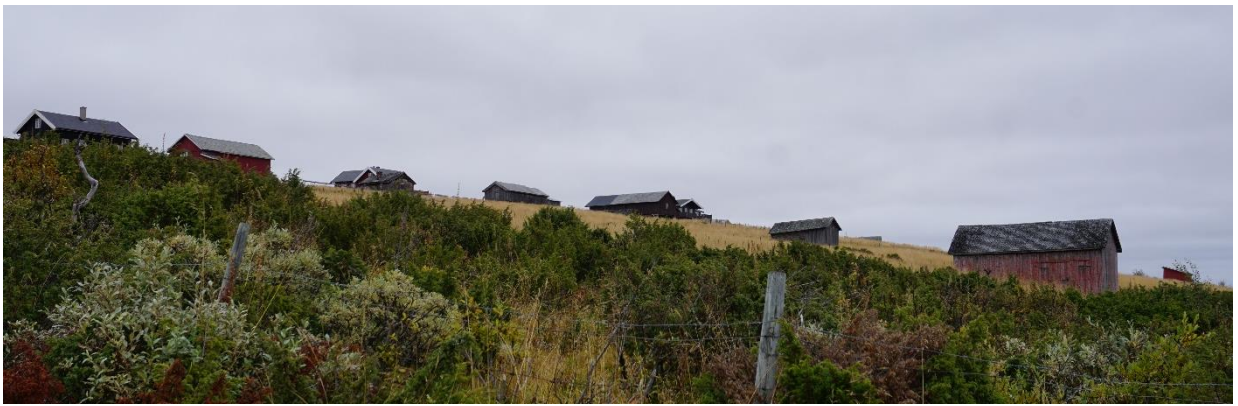
Her ser vi fleire løer på rekke og rad nedst på jordene. Øvst ei mjølkebu.

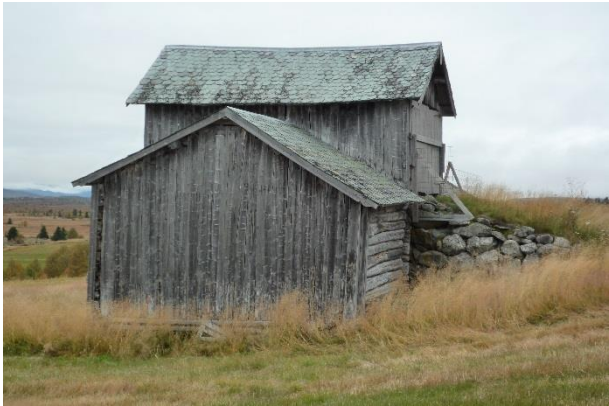
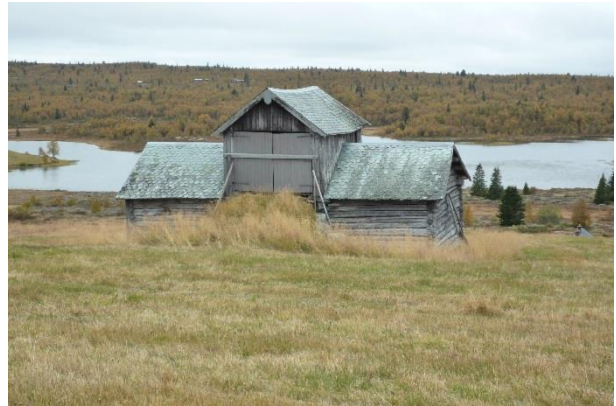
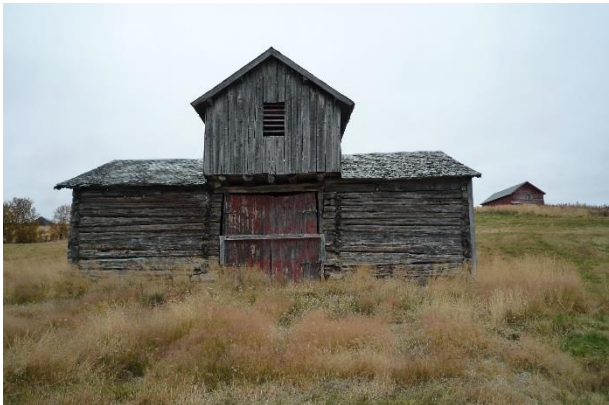
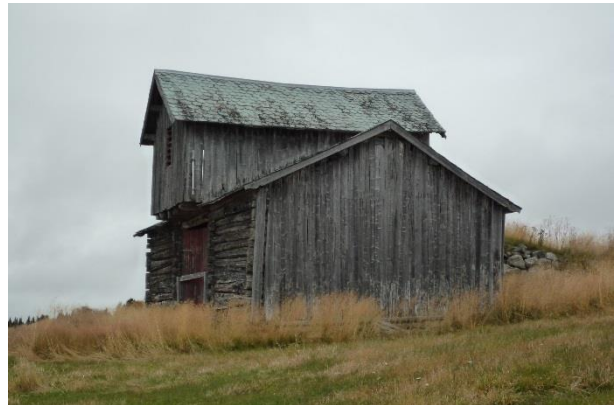
Arklåven til 39/2 er unik:

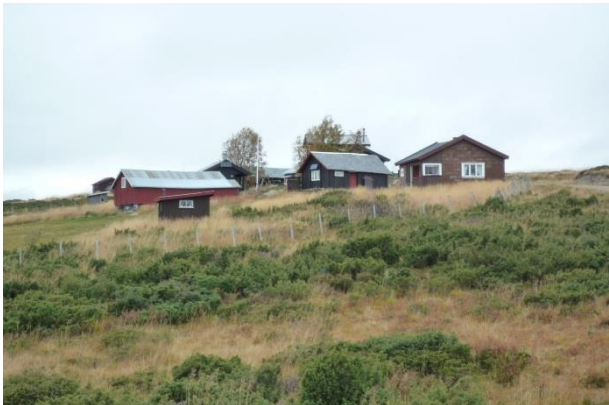
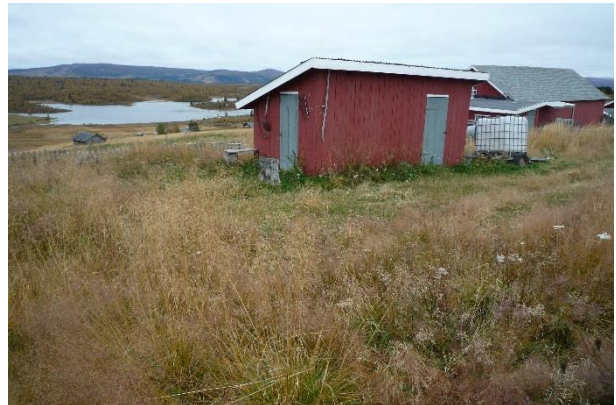
Mjølkebuer:

På Gauklie ser ein fleire mjølkebuer på rekke og rad bortover:

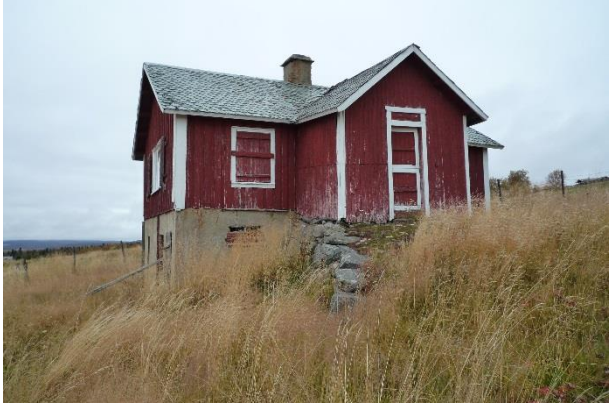
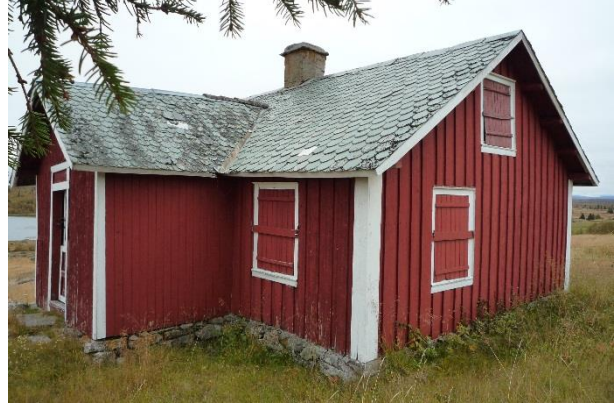
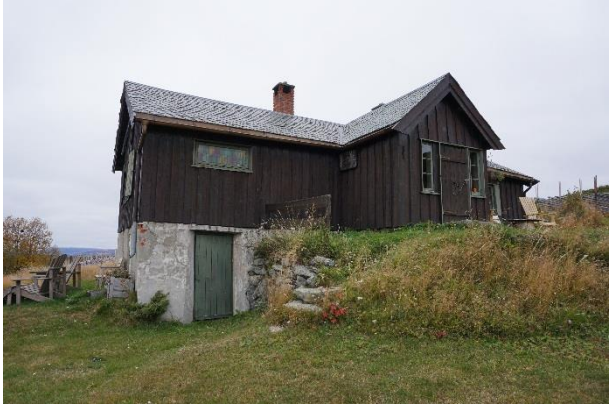
Eldre sel:

Dette raude selet ser ut til å vere fråflytta. Dette er truleg eit eldre sel med utbu foran eldbu og mjølkebu. Her er det kjellar, og truleg vart mjølk og ost oppbevart der. Samstundes har bygget fått store vindauge i mjølkebua. Det brune selet under ser ut til å vere ein modernisert utgåve av eit tilsvarande sel.

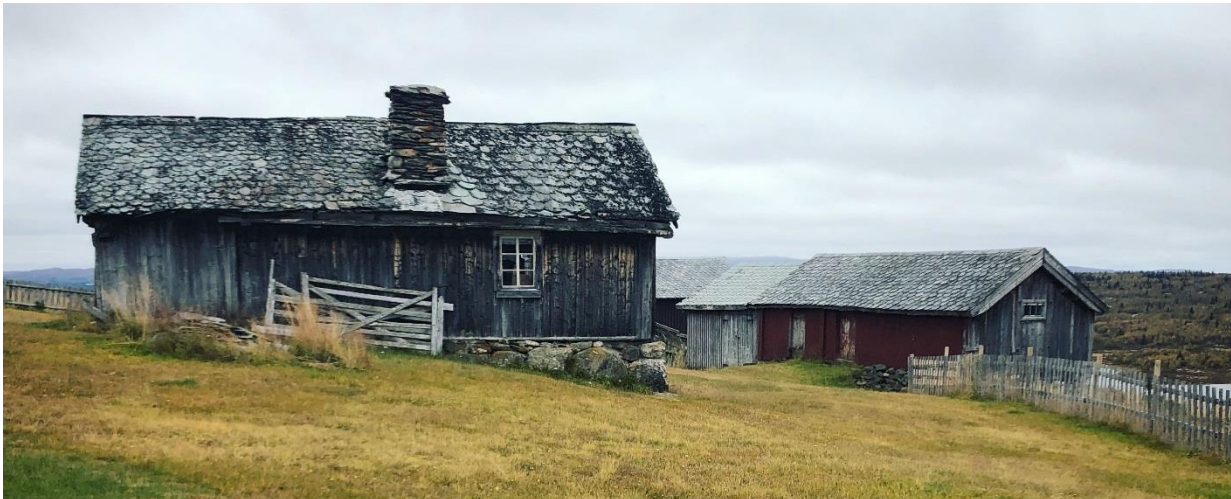
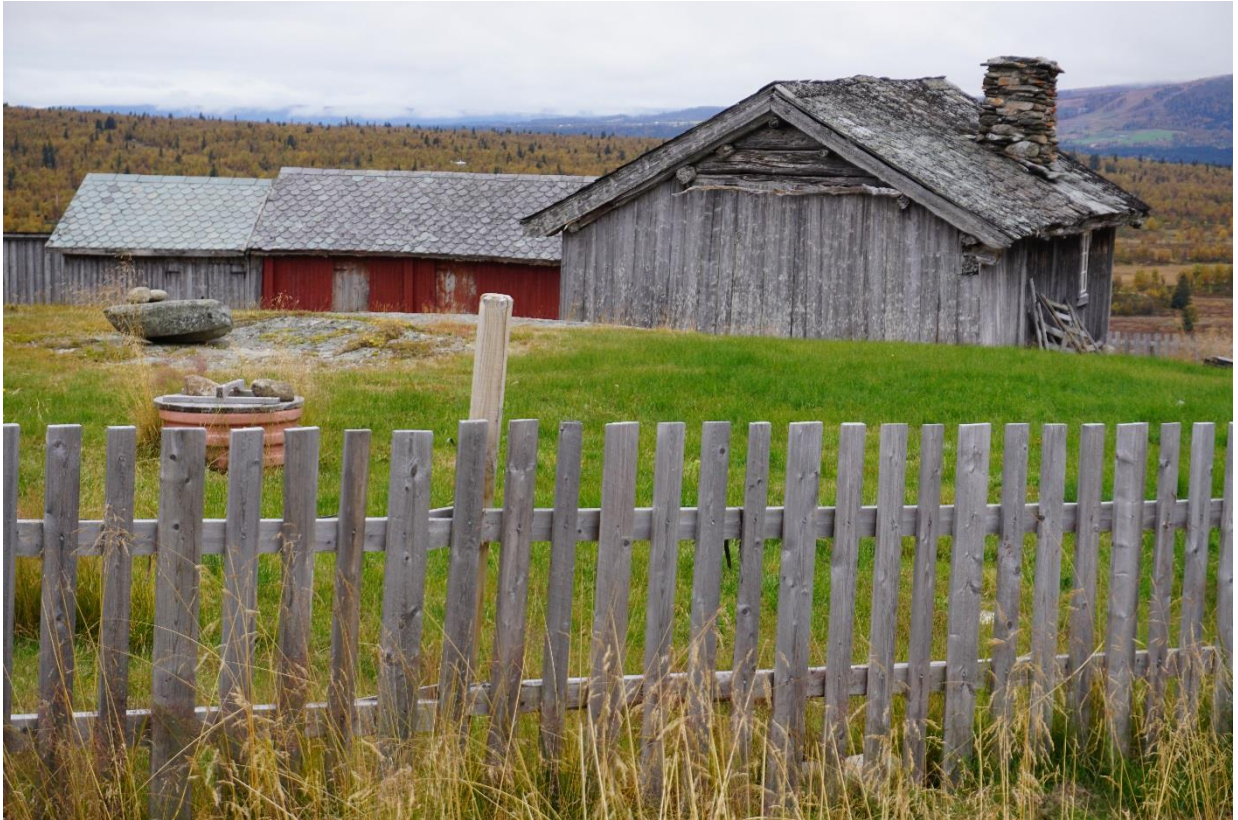
Vi merker oss elles dette eldre selet og fjøset under gnr. 56/9 som vi meiner har **høg** verneverdi:

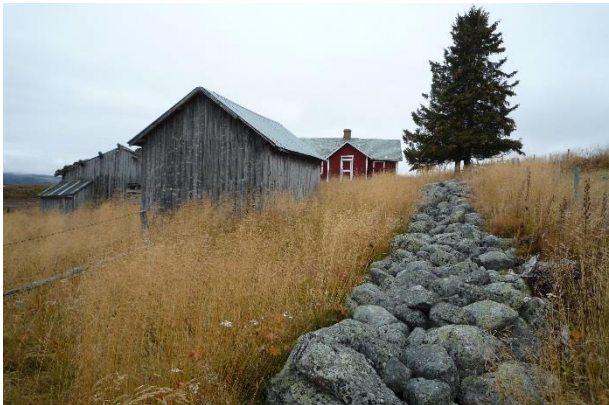
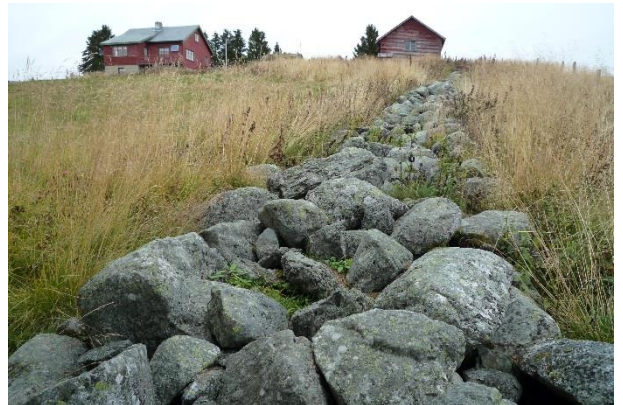
På Gauklie er det elles fleire flott *steingjerder* mellom nokre av stølsjordene:

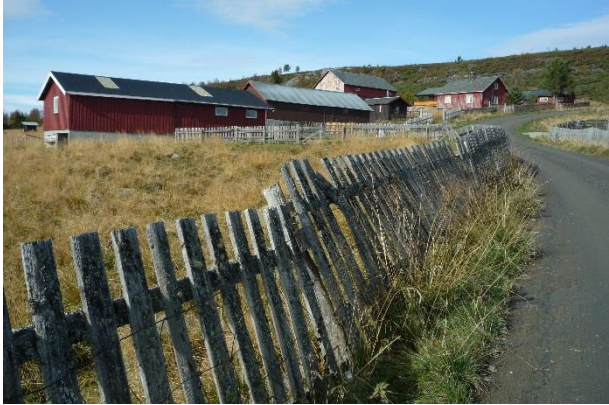
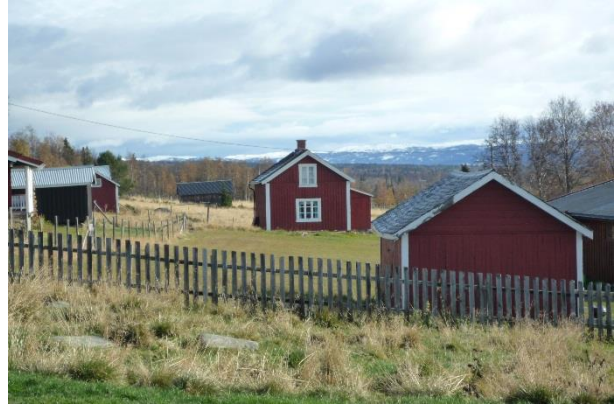
hadde i si tid 23 enkeltstølar. Her er det framleis fleire av stølane i aktiv bruk, både ved at jorda vert slege, og ved at det er dyr her. Det er fleire fritidsbustader, i form av hytter og sel som ikkje lenger er bruk som stølshus. Det er påfallande mange bygningar i reisverk, lite i laft. Som miljø har Langestølen **middels** verneverdi.

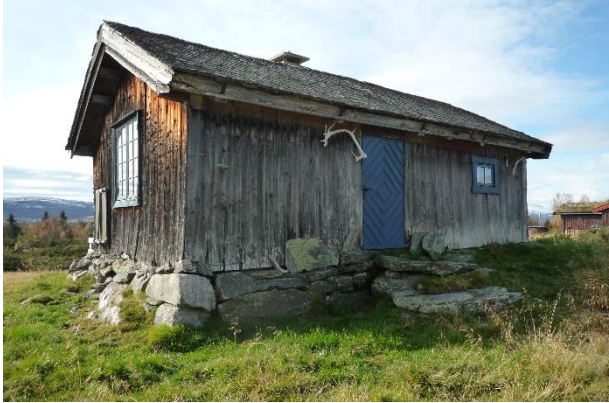
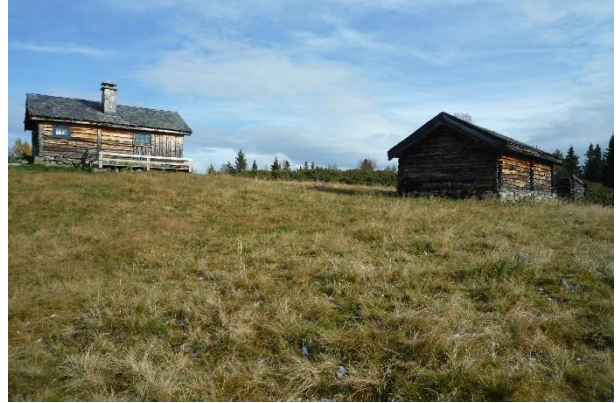
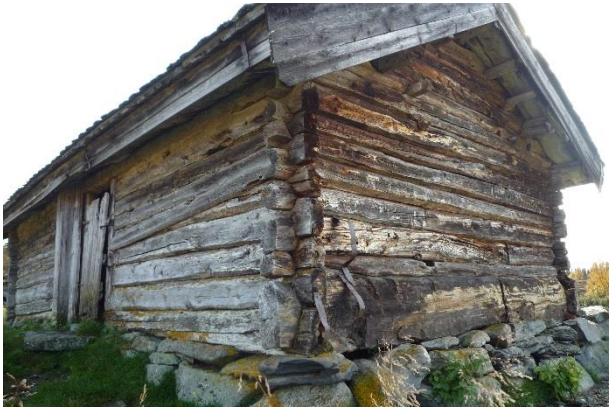
Furuset

I 2000 registrerte kommunen 5 enkeltstølar på Furuset, medan det i 1938 var registrert 14 stølar her. Ingen aktiv stølsdrift. I dag blir fleire av dei gamle husa nytta som fritidsbustadar. Her er det framleis att nokre eldre interessante hus, til dømes dette selet og fjøset som er i god stand, der det er gjort gode grep i pakt med gamal byggeskikk:

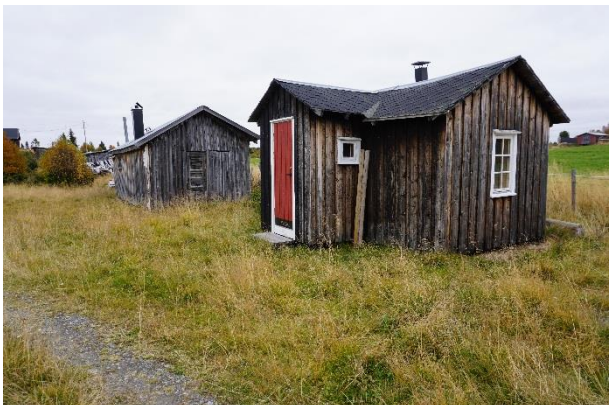
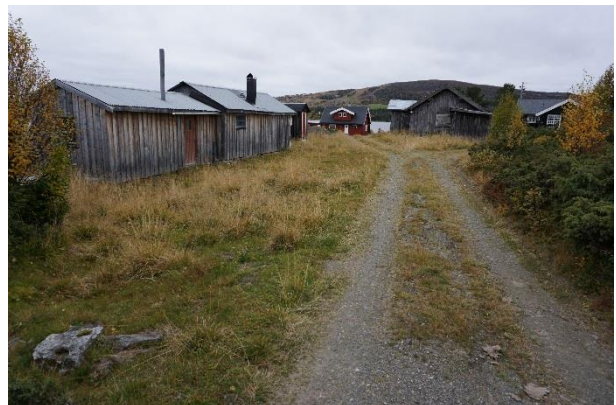
Naustedokken, Feten og Geiteryggen

Naustedokken har hatt 2 enkeltstølar, Feten 3-5 og Geiteryggen 1-2. Disse områda består i dag av relativt få eldre bygningar og har som miljø liten verneverdi samanlikna med dei andre områda på Stølsvidda. Men også her finst interessante spor etter stølsdrifta, desse bileta er frå Naustedokken:

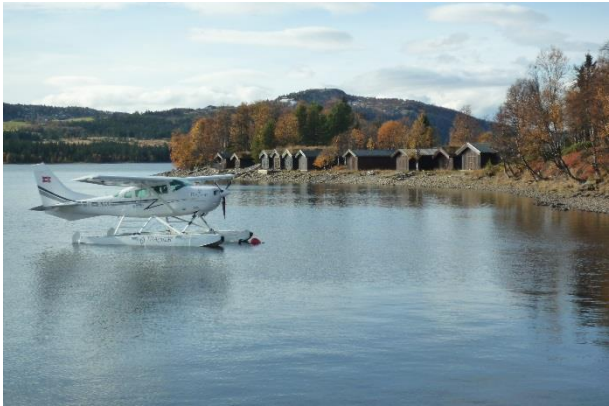
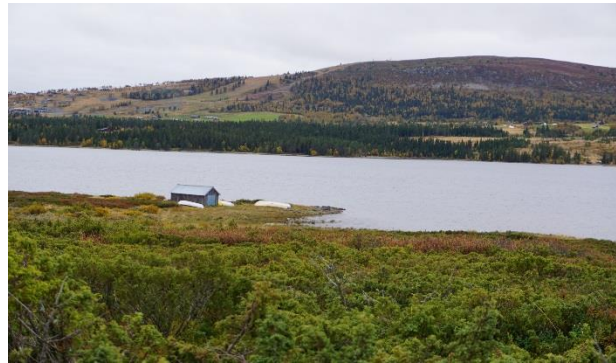
Langs Tisleifjorden finst i tillegg mange naust av nyare dato:

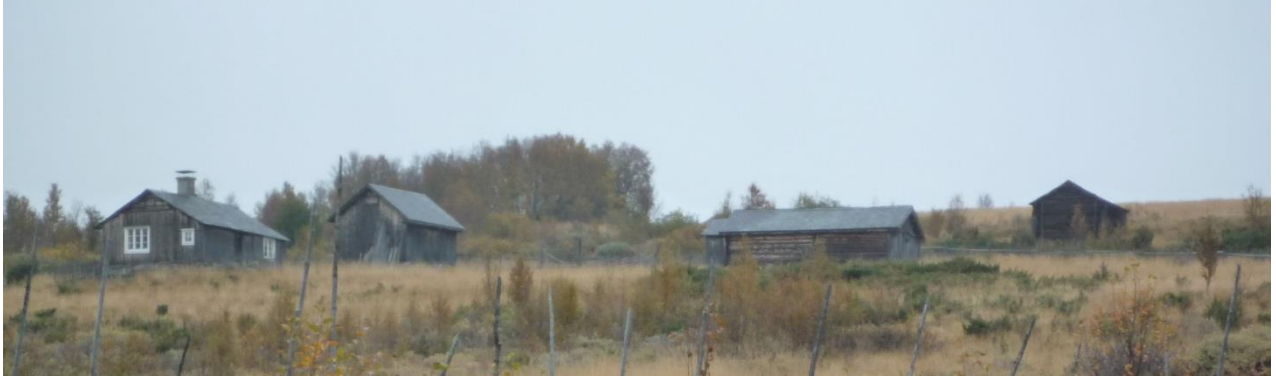
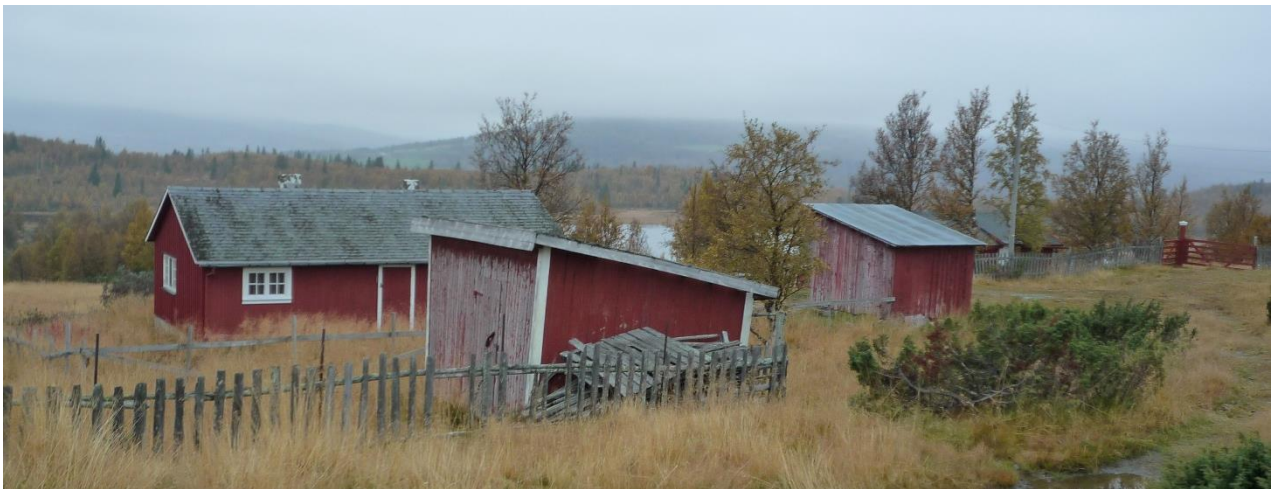
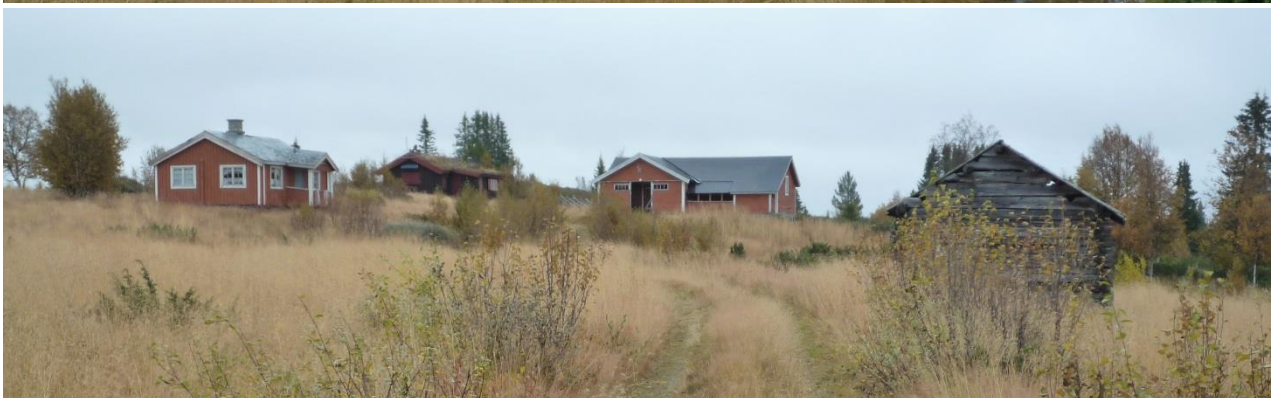
Revulen hadde 7 enkeltstølar. Dette er eit flott tradisjonelt stølsområde med fleire gamle, lange fjøs og sel på rekke og rad langs vegen, nokre av dei særleg gamle. Ein del nytt som er lite i tråd med gamal lokal byggeskikk. Som miljø har området middels verneverdi. Fleire av dei eldre bygningane er i dårleg stand.

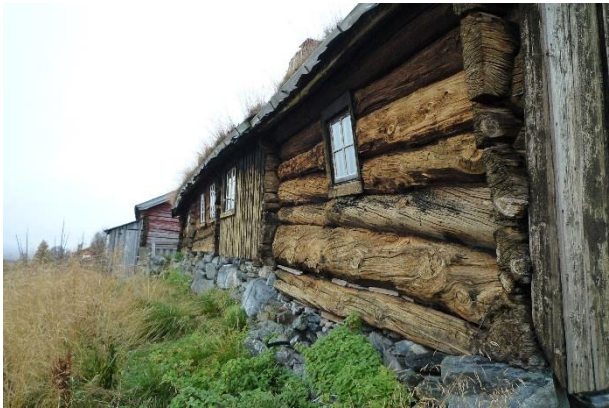
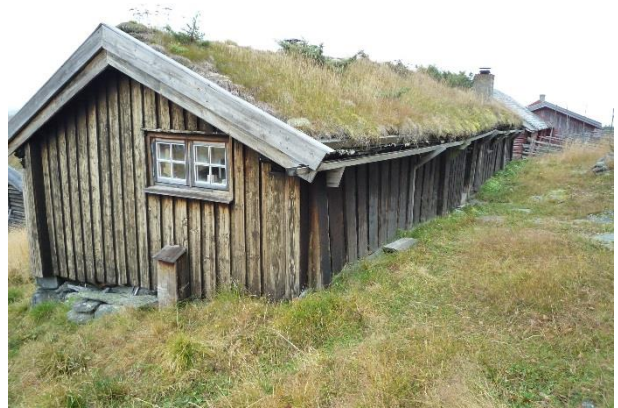
Eldre sel:

Dette selet under som ligg på *Revulen* har særleg gamalt tømmer. Truleg er det sett saman av fleire bygningar.

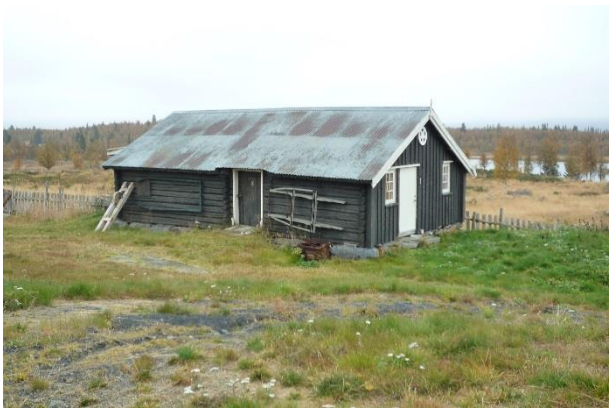
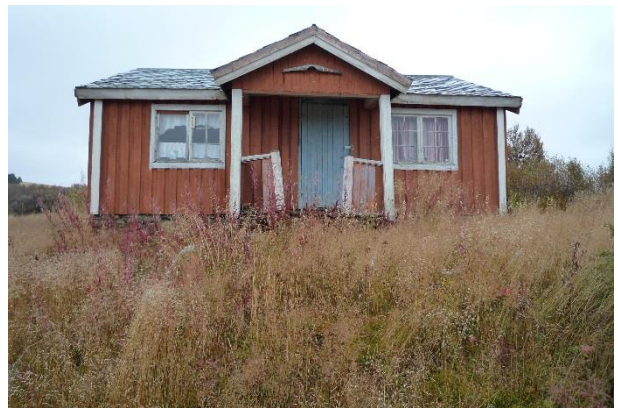
Her er eit par andre døme på sel:

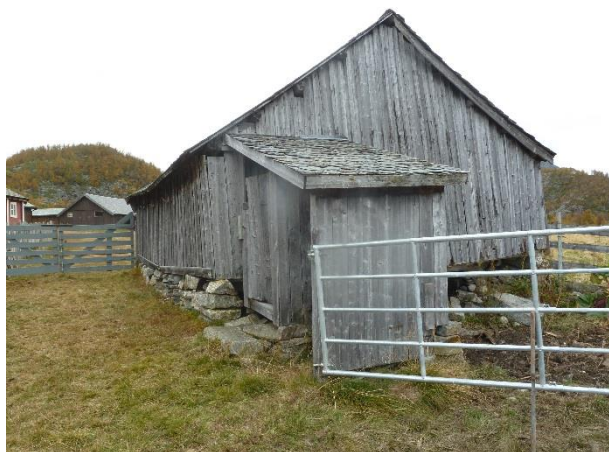
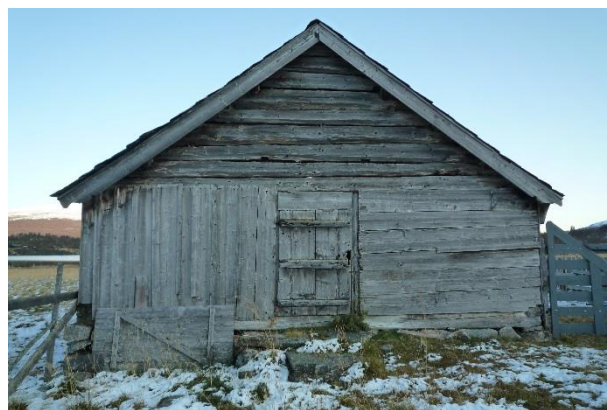
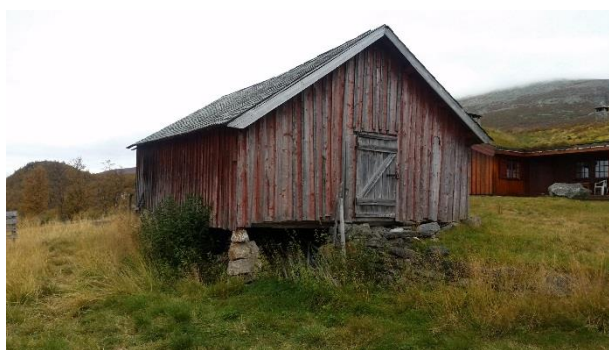
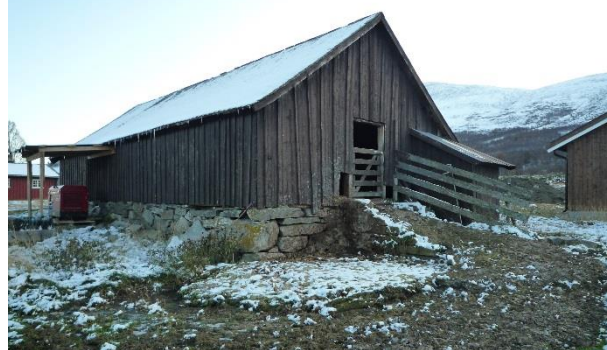
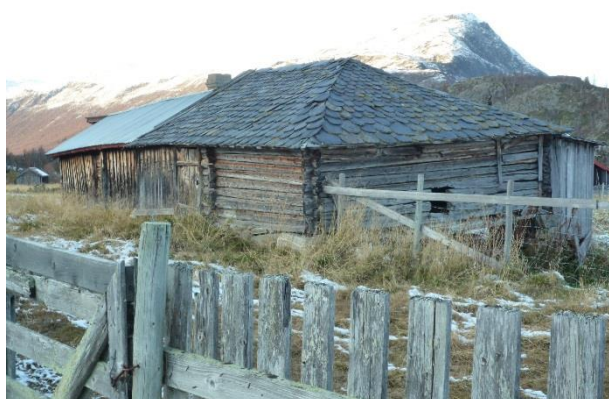
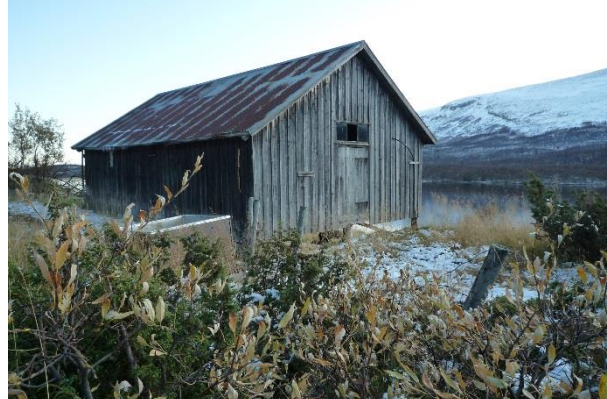
Fjøs:

Dette er eit tradisjonelt støslag med til saman 9 enkeltstølar, nokre framleis i aktiv drift. Lang stølsveg, steinete område. Miljøet har **høg** verneverdi med mange fleire eldre bygningar, under er ulike døme på dette:

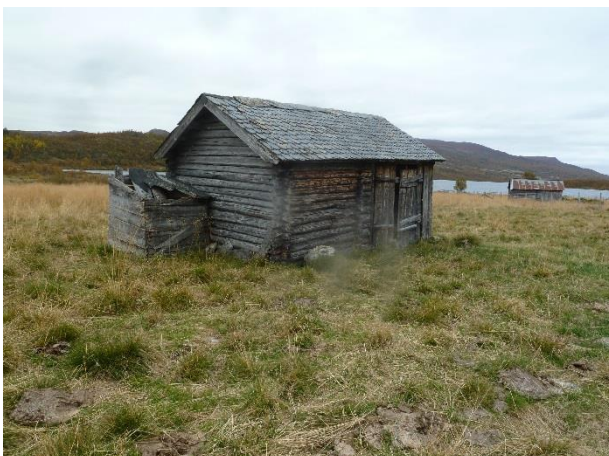
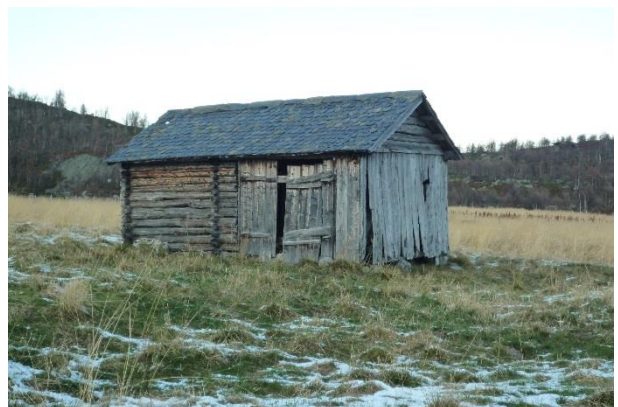
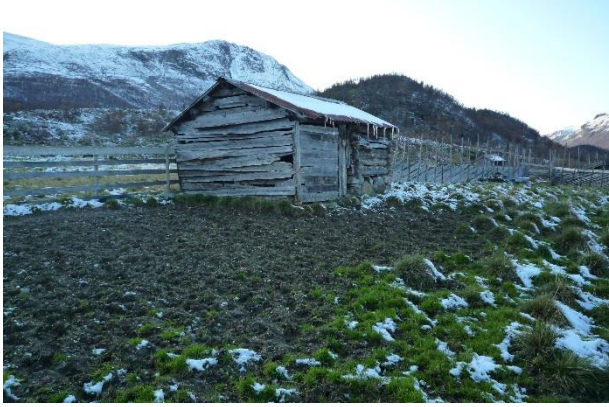
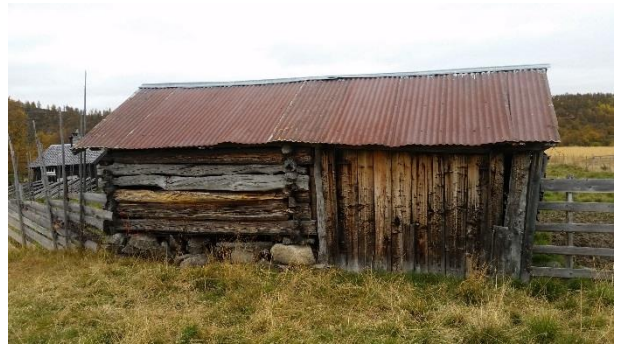
Løer er det få att av, men her er nokre. Desse har alle ein skut på sida for innkøyring av fôret.

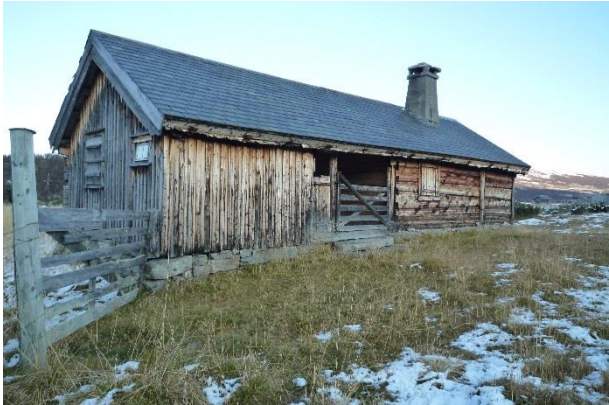
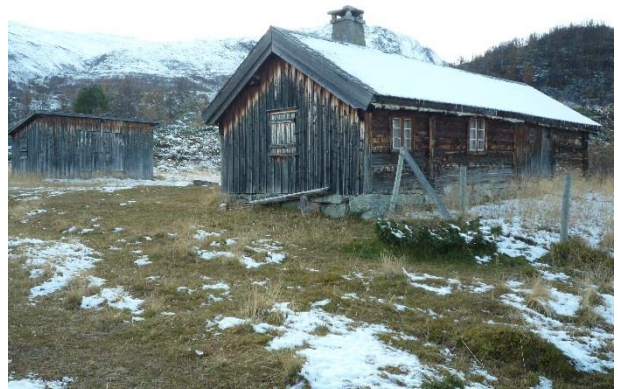
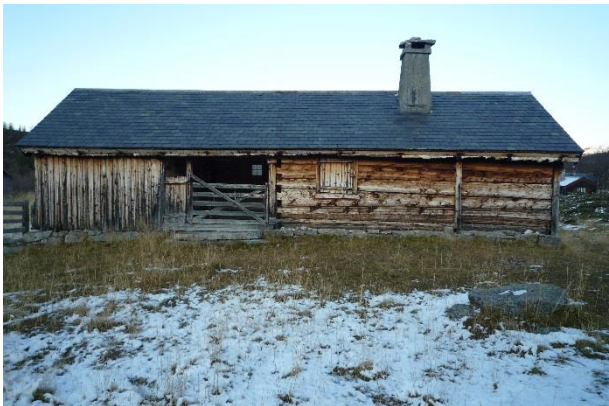
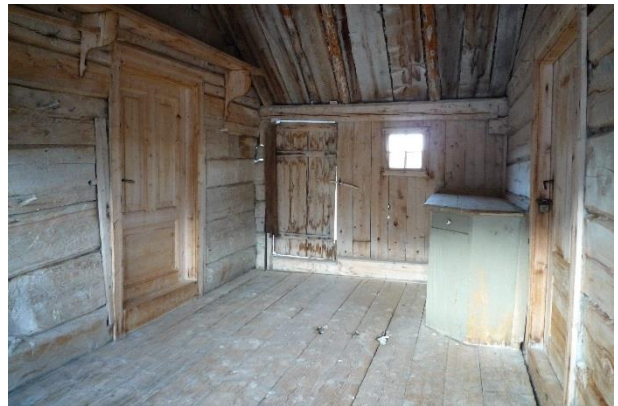
Dette selet i Kvitehaugen har skuten i midten med dør inn til ei utbu/mjølkebu:

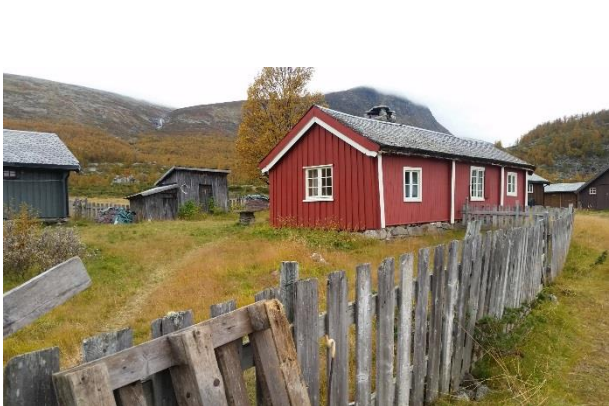
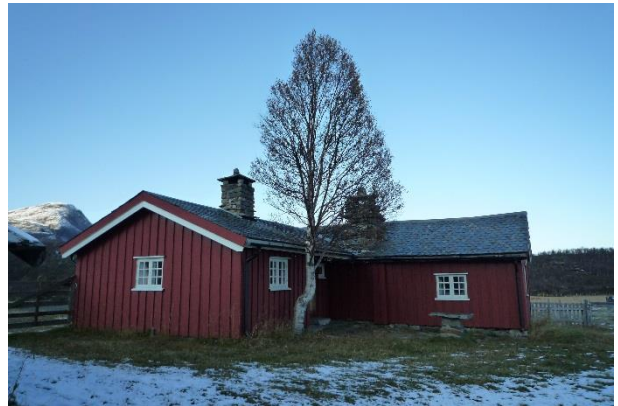
Dette selet er eit eldre tredelt sel, med eit påbygg:

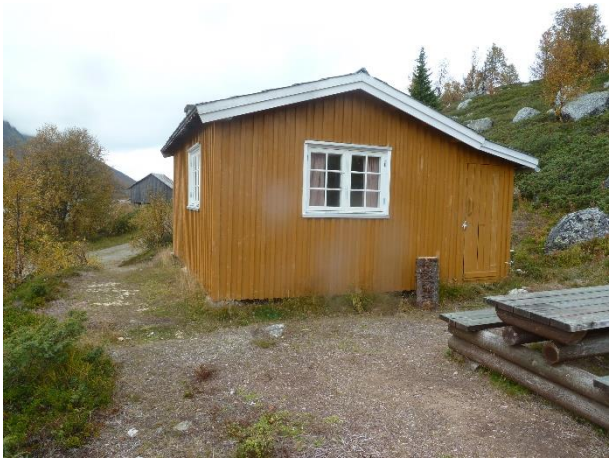
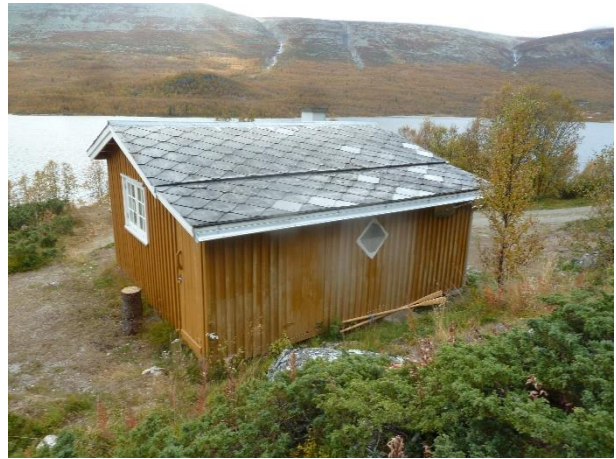
Det vesle bygget på biletet under, i Flikja, er eit lite kryppinn for han som køyrde mjølka frå stølane rundt om, og ned til ysteriet i bygda. Her kunne han stella med mat og sova over når det

var hensiktsmessig. Då denne ordninga vart historie, fekk den som var mjølkekøyrar på det tidspunktet bruksretten så lenge han måtte ynskje. Etterkvart vart det uaktuelt både for han og familien, slik at då fekk Vestre Slidre fjellstyre tilbod om å overta. Dette fann dei interessant, og såg at den delen av historia også var viktig å ta vare på. Fjellstyret søkte og fekk midlar av Kulturminnefondet til istandsetjinga. Bygget er utvendig panela med ein lektepanel. Innvendig har ho trekvit fas-panel både på veggane og i himlinga. Ho inneheld opphaldsrom med køyeseng, bord og stolar, og ein liten kjøkenkrok. I tillegg er det ein gang og ein do. Det er kvadratiske eternitplater på taket.

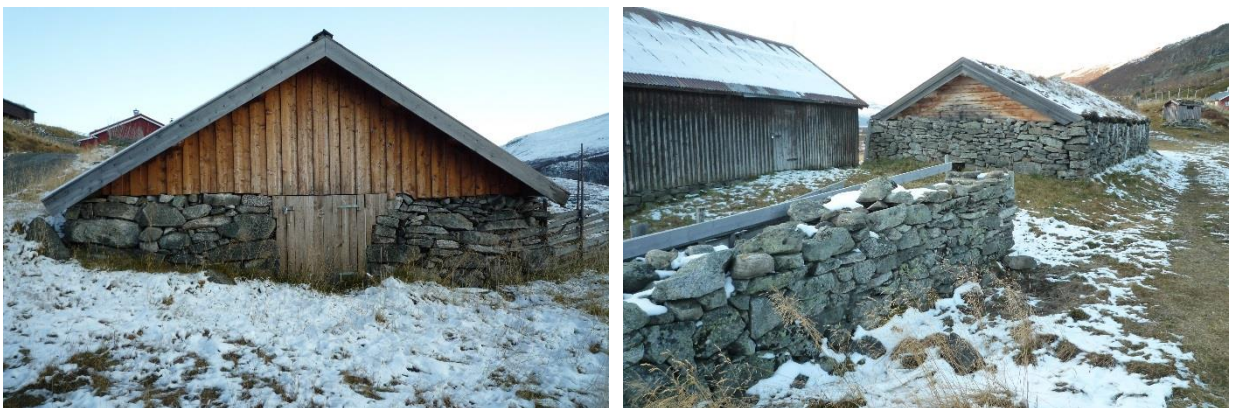
Fjøs:

Det er få steinfjøs på Stølsvidda, men i Strø finst fjøs dels bygd i stein, dels lafta og dels i reisverk. Nokre er bygd om, andre har eit alderdommeleg preg. Her er eit mangfald:

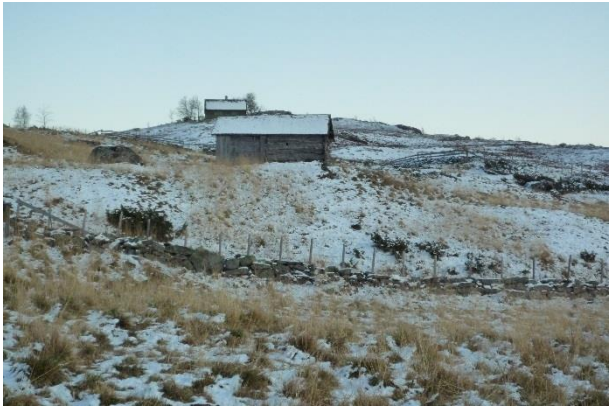
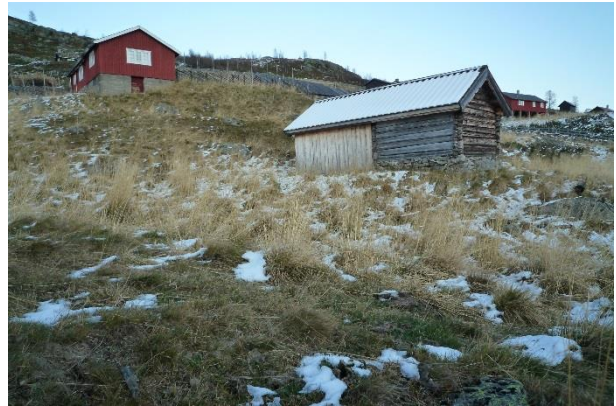
Det er få *løer* att i Strø, men her er eit par:

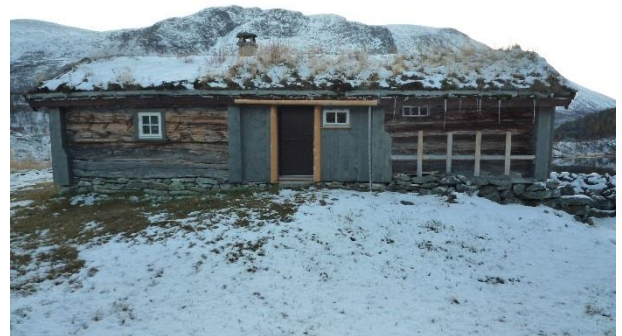
Eldre sel:

Selet t.h. er nyleg sett i stand og samstundes endra noko, men det er interessant å merke seg kommentaren frå boka *Stølsliv i Vestre Slidre* (2018) skrive av Gunnar Hauge og Frode Rolandsgard (s 78): «*Det gamle Ner-Eggiselet i Strø med inngang på midten. Selsrommet mot sør, bu i nord. Eit svært sjeldent og alderdommeleg trekk er det vesle fjøset som er mura inn under selet, med små tronge båsar og steinheller til båsidele.*»

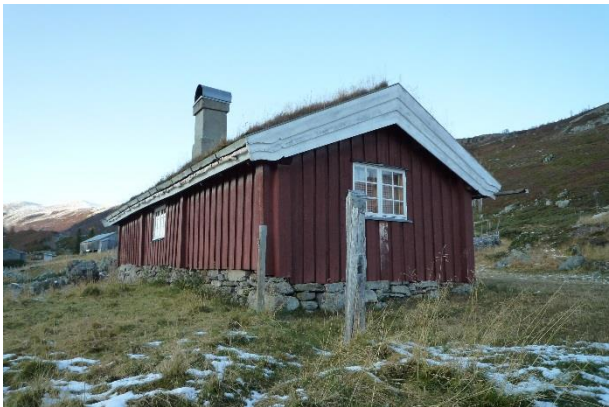
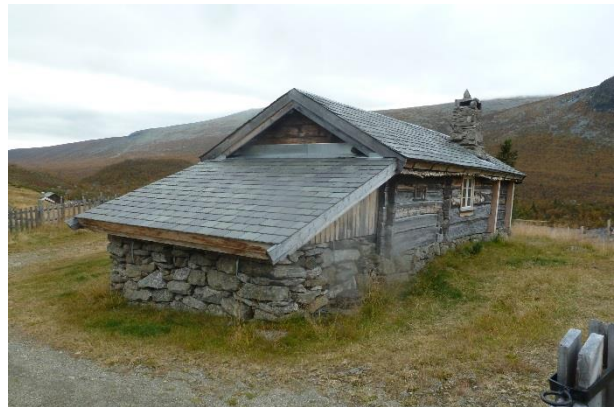
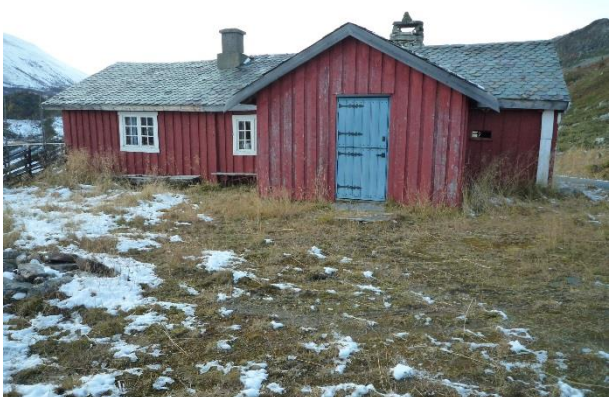
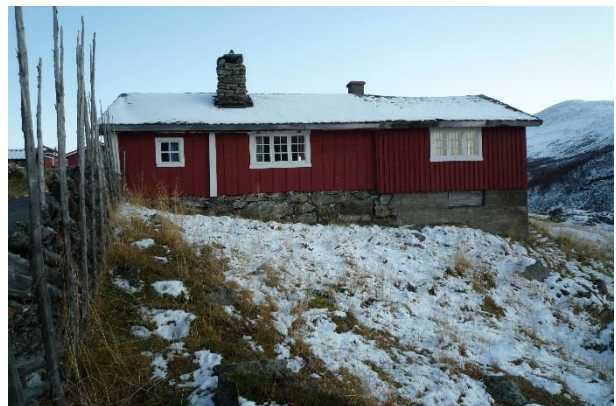
Døme på andre sel:

Det raude selet på dei to nedste bileta over har ei intakt mjølkebu med open glugge ut ved sidan av inngangspartiet.

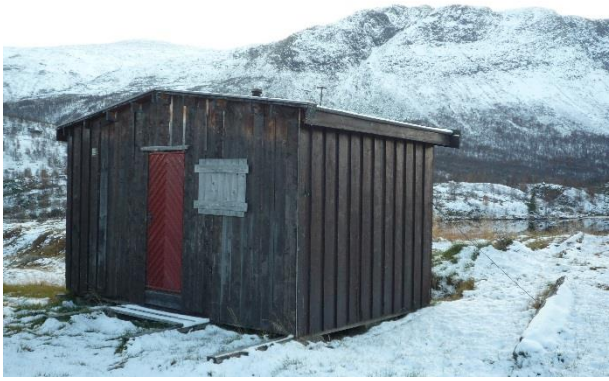
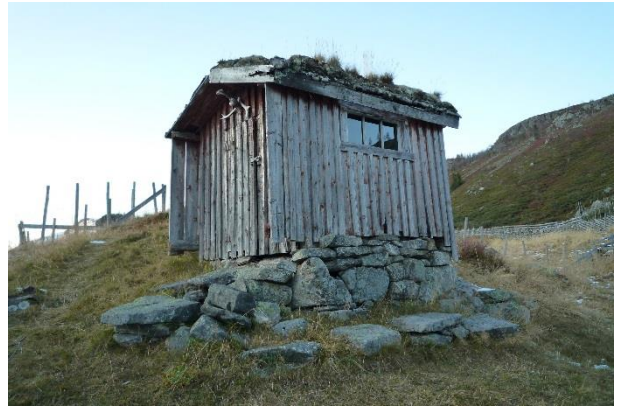
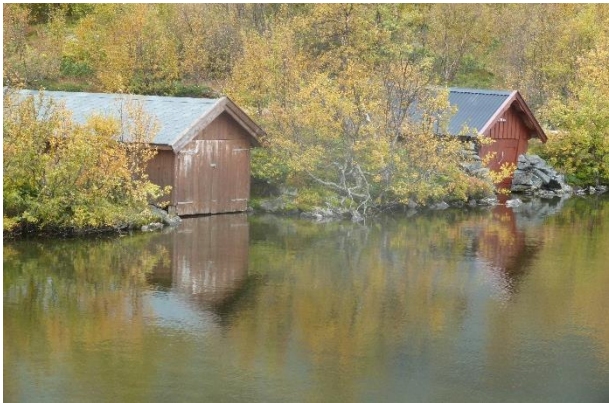
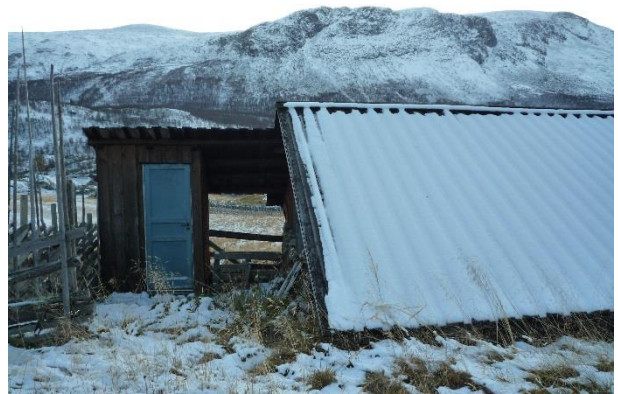
Andre uthus:

Det er relativt få uthus av eldre dato, men her er nokre – både kokehus, naust og ein utedo:
