Kartlegging av bygningsmiljø på Stølsvidda i Valdres

Valdresmusea, juni 2020

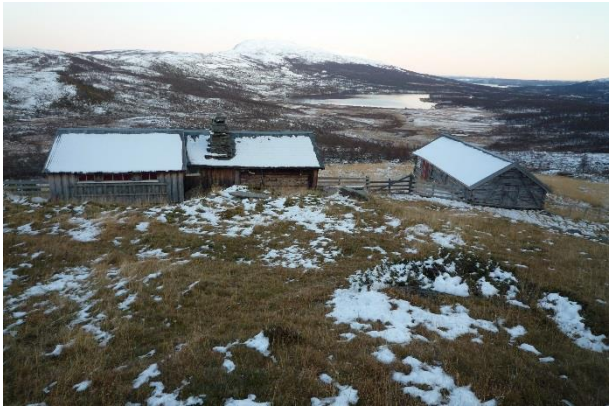
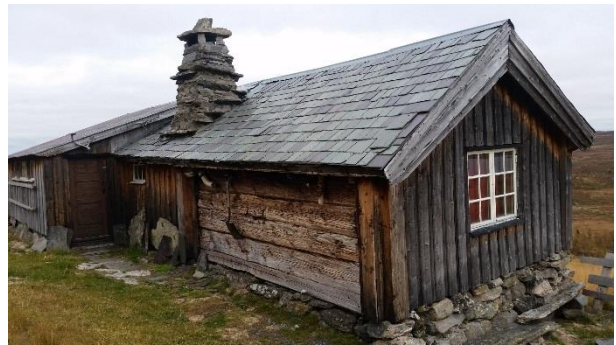
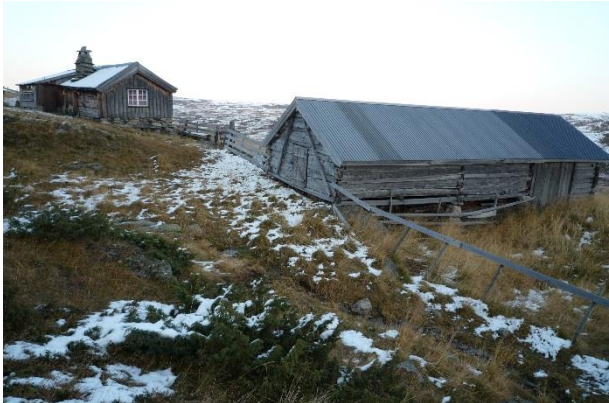
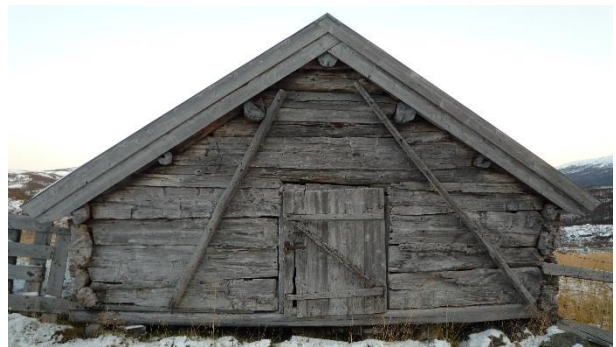
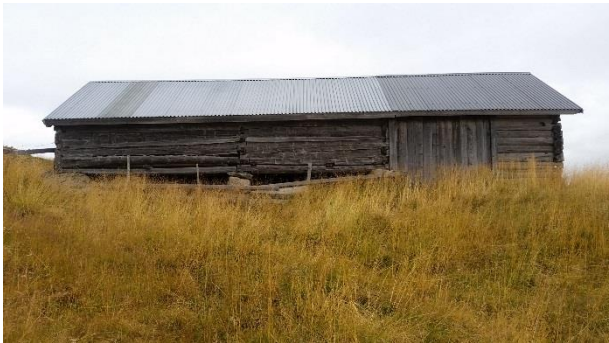
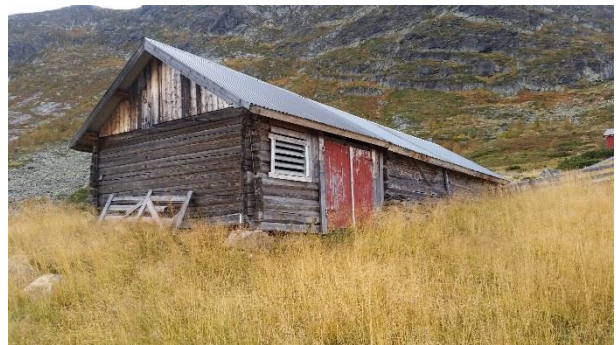
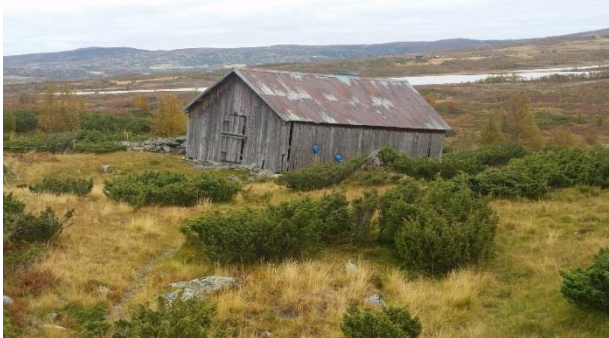
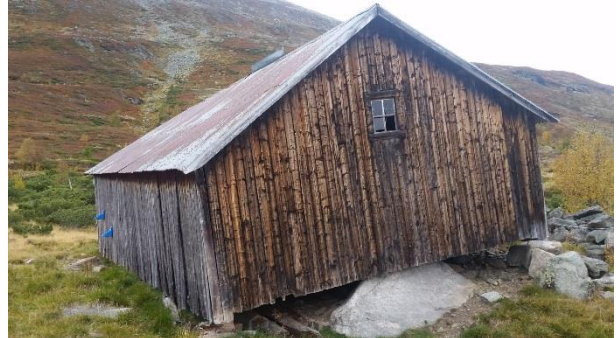
I Nørre Nøse låg 5 enkeltstølar frå gamalt av, men her er det ingen stølsdrift i dag. Framleis er her eit sel og eit par fjøs av eldre dato:

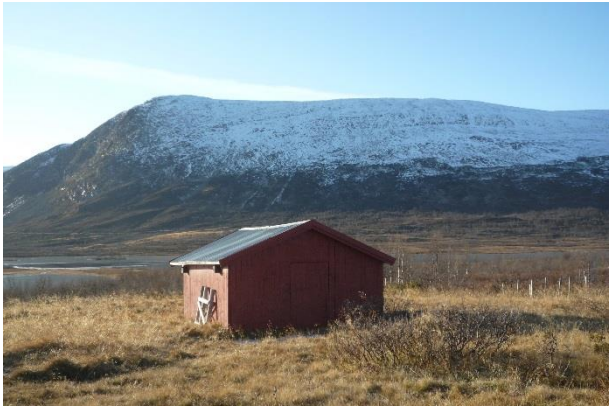
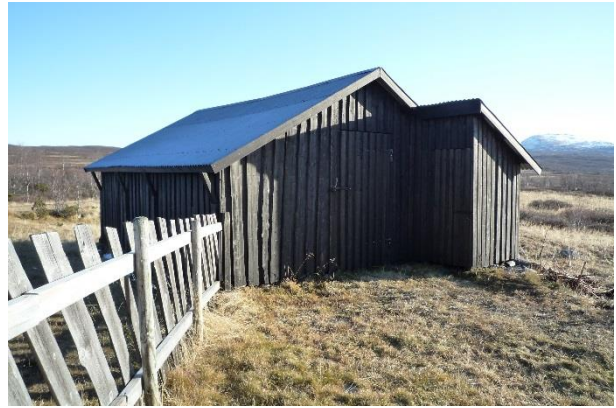
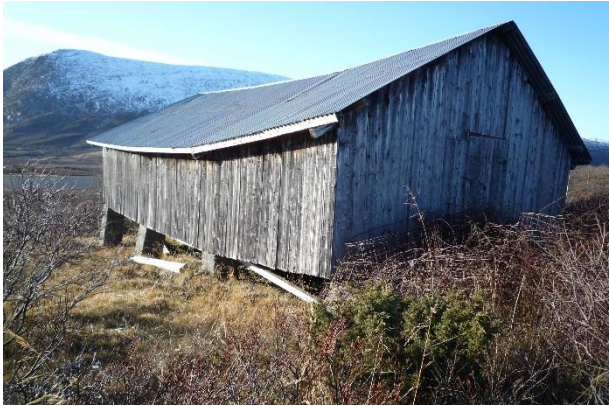
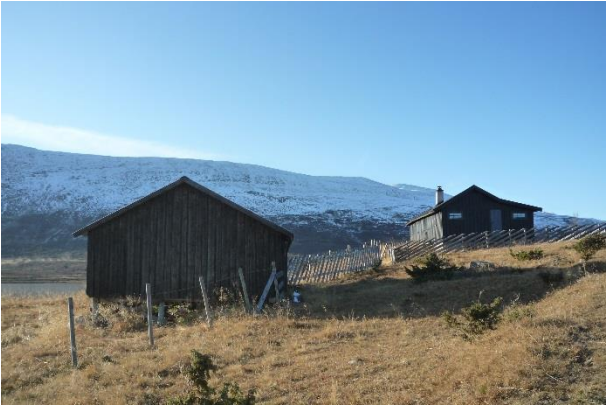
I Svult låg fire stølar frå gamalt av. Her er framleis nokre fjøs, men elles få uthus att.

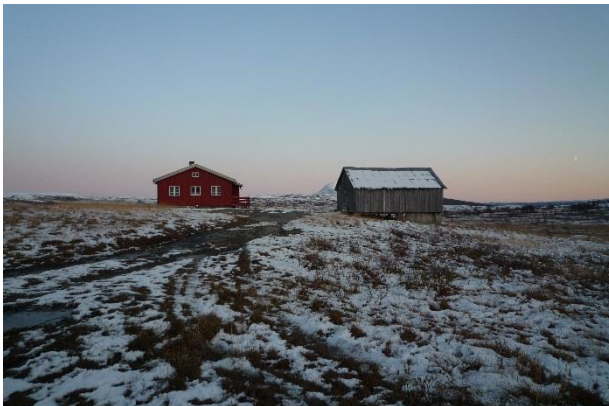
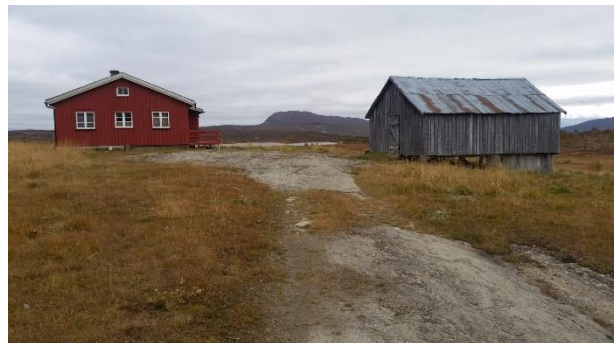
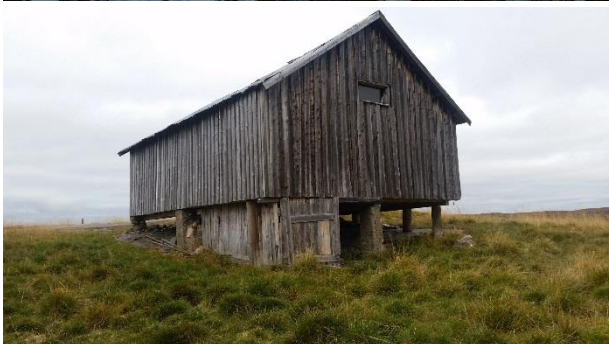
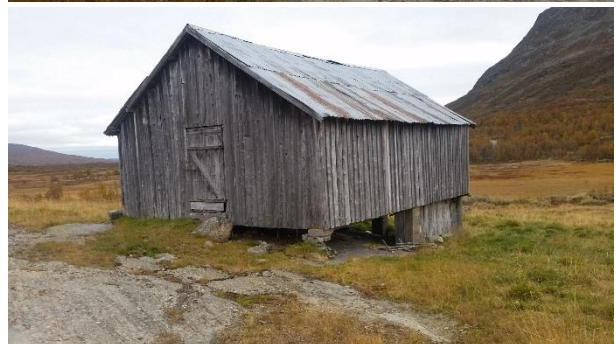
Sandbu ligg aleine. Her er det eit fint fjøs med **høg** verneverdi:

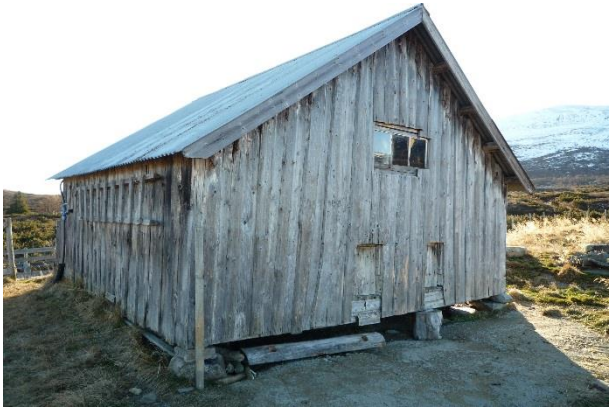
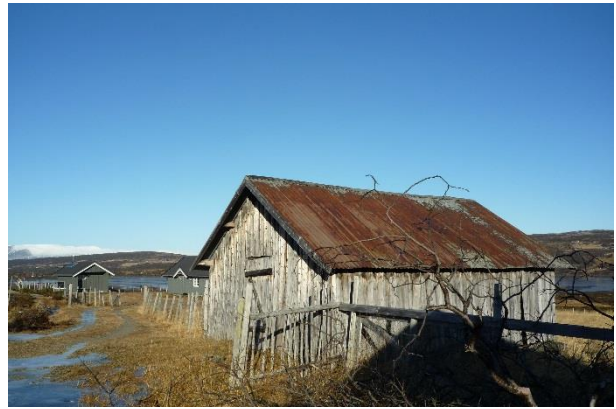
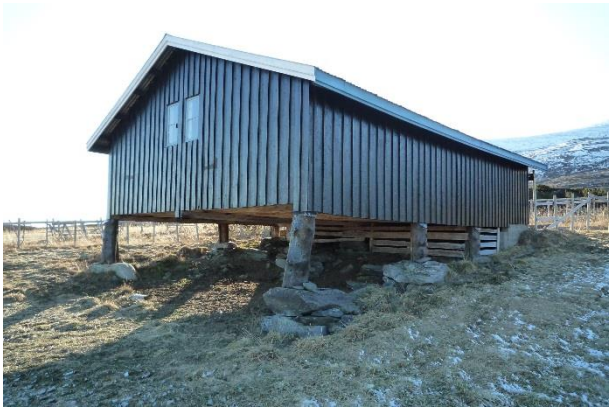
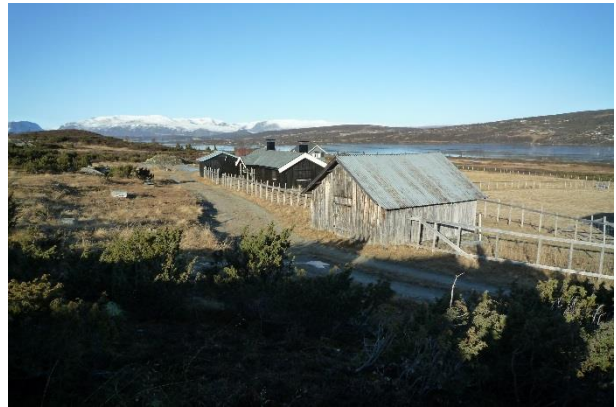
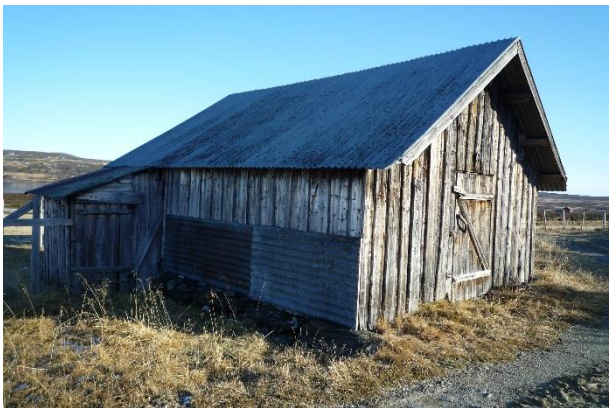
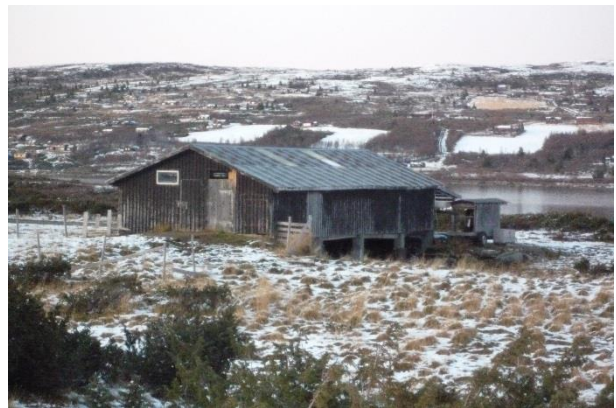
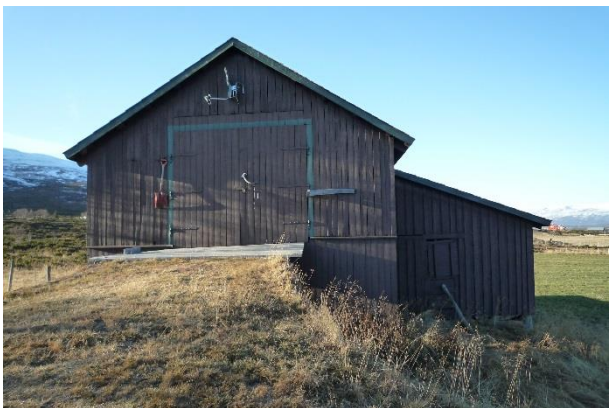
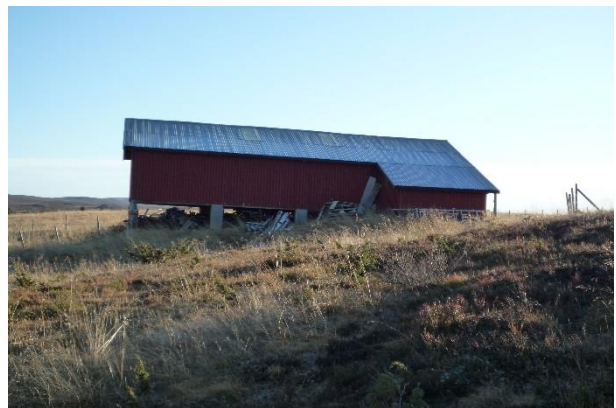
Fjøs av ulik alder:

12 enkeltstølar. Her er fleire eldre sel og fjøs, elles er det knapt nok att andre eldre uthus. Verneverdien er **frå middels til høg**, og fleire av enkeltbygga har høg historisk verdi.

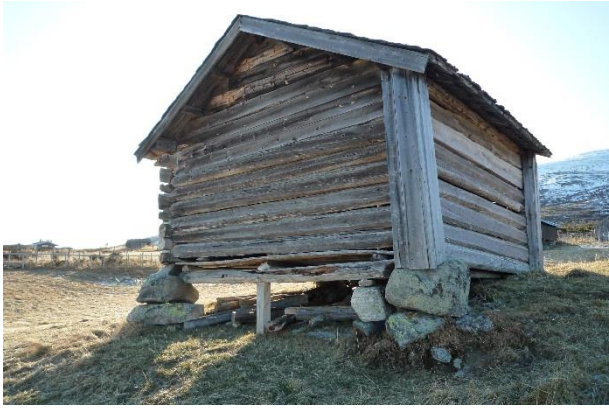
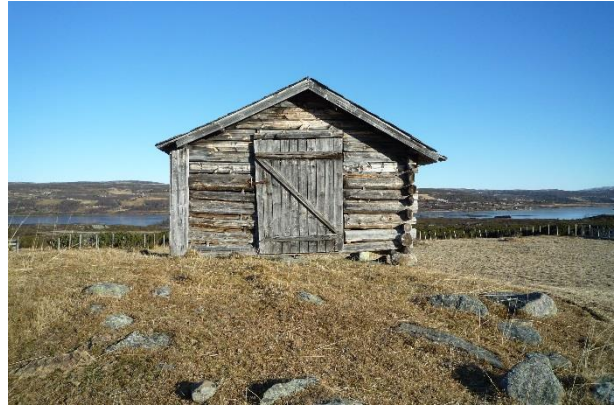
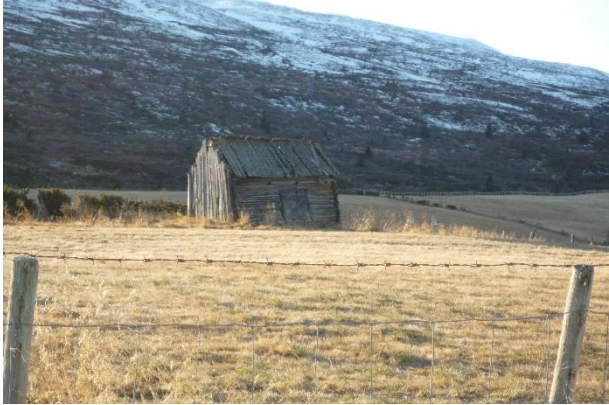
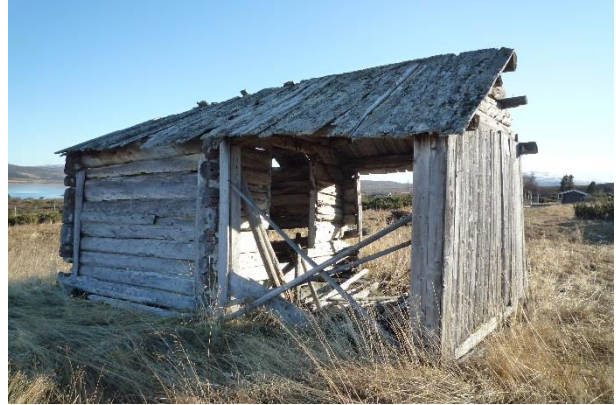
På Ristegilen er det knapt nok att eldre løer. Dei to fyrste bileta under viser ei løe som står fint.

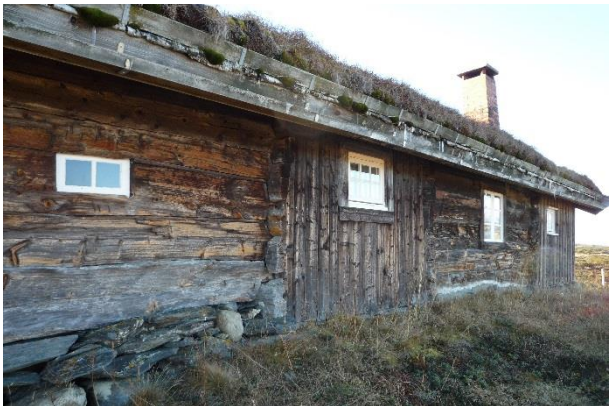
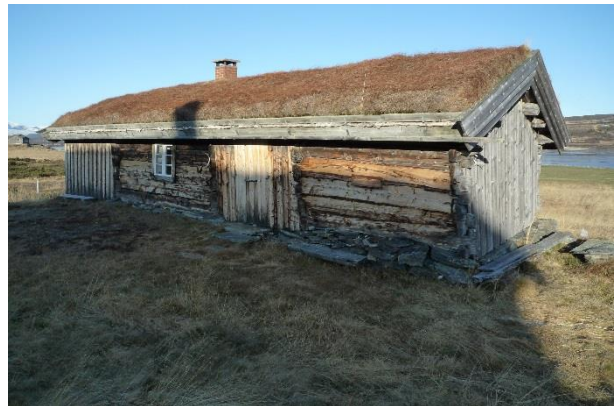
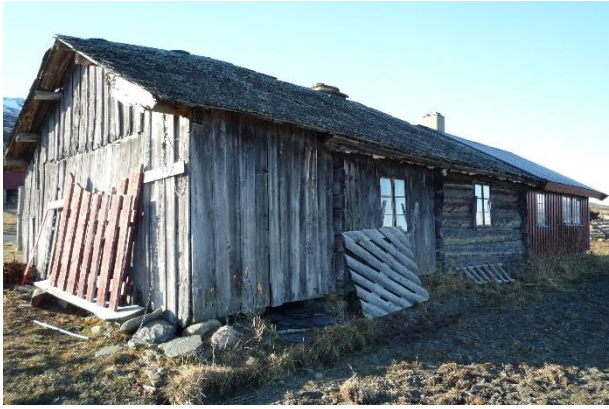
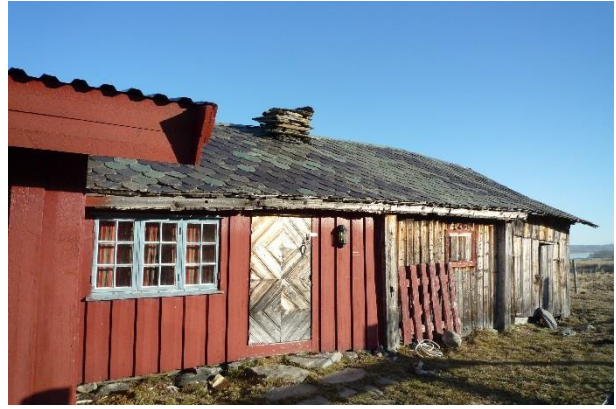
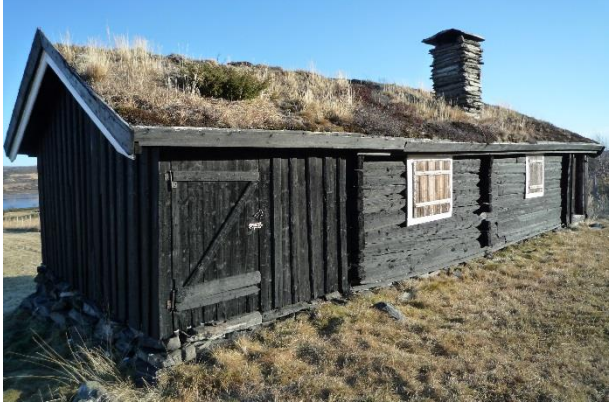
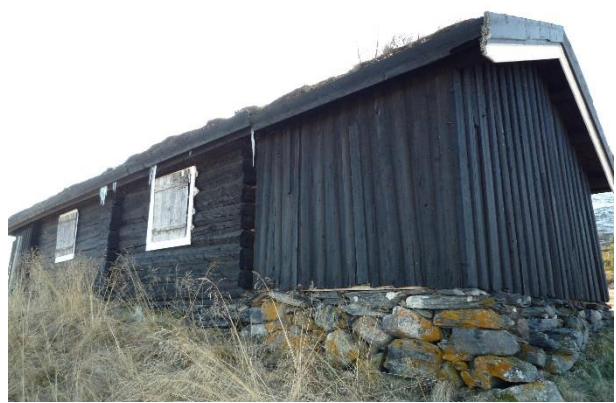
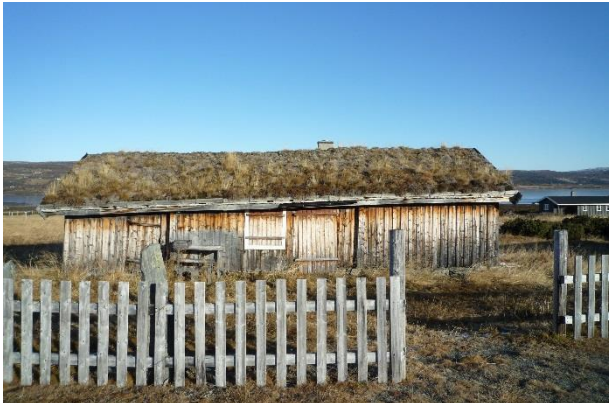
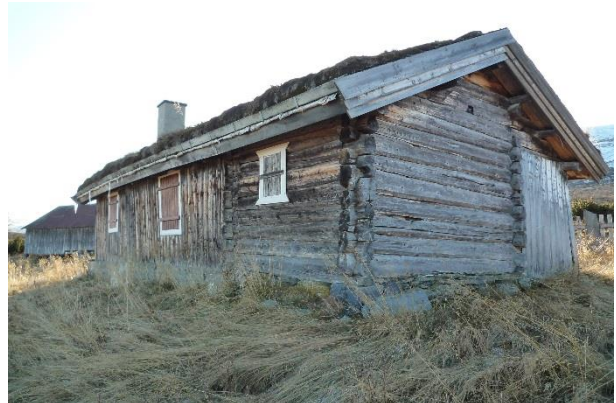
Eldre sel:

På Ristegilen er det fleire sermerkte eldre sel som er i bruk. Her er fire sel der bileta er tatt frå begge sider av husa:

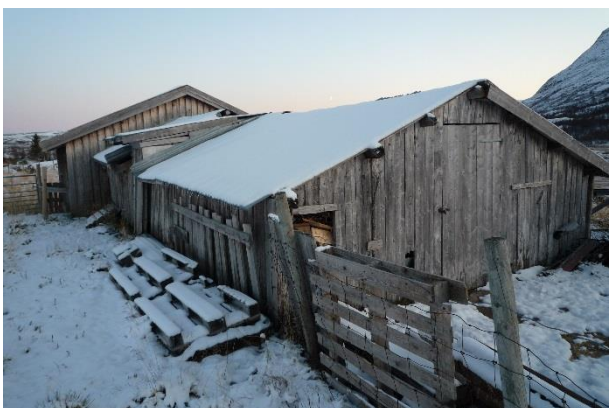
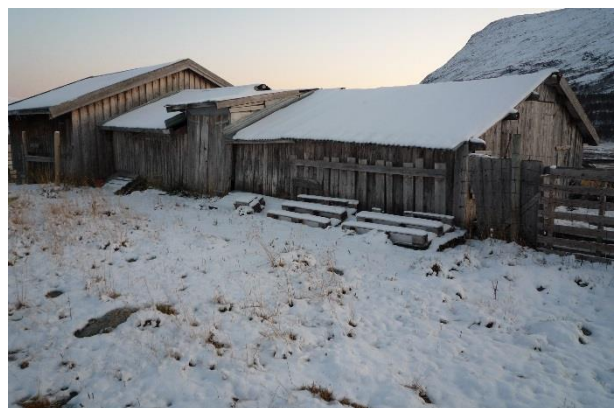
Haslebrekkstølen ligg aleine, fjøset her er dels av eldre dato:

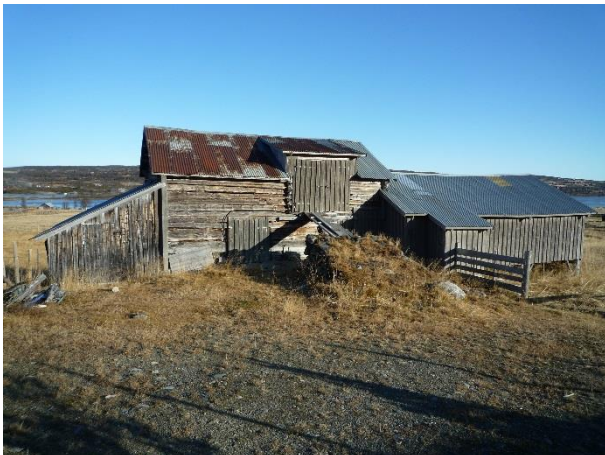
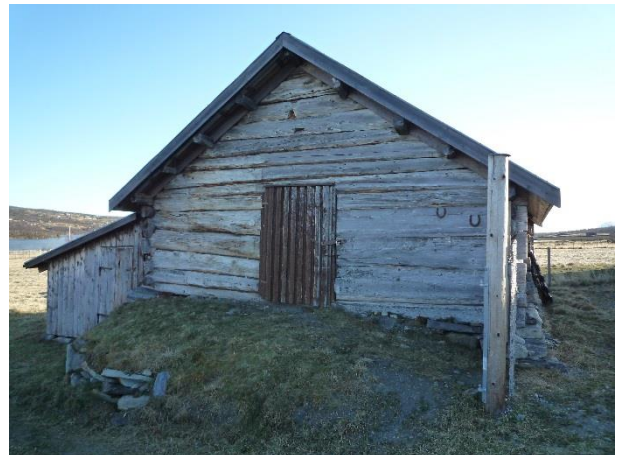
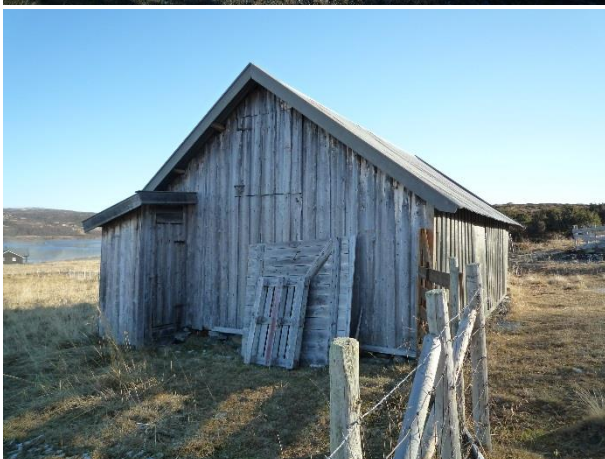
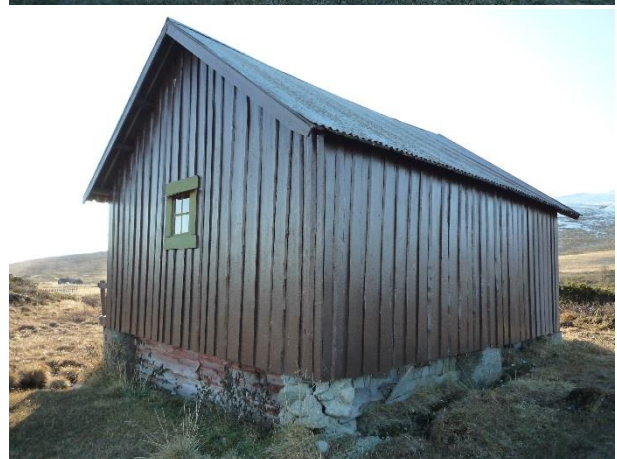
Under ser vi nokre døme på *fjøs*:

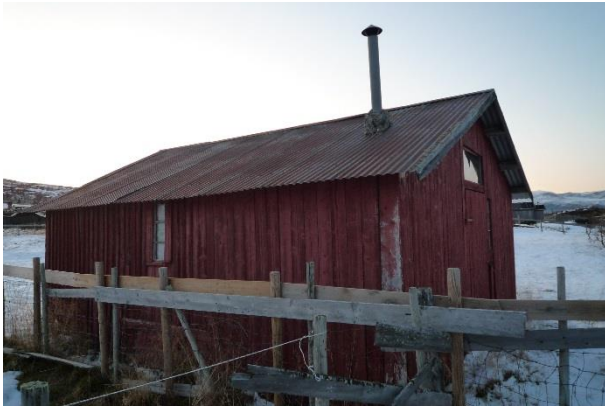
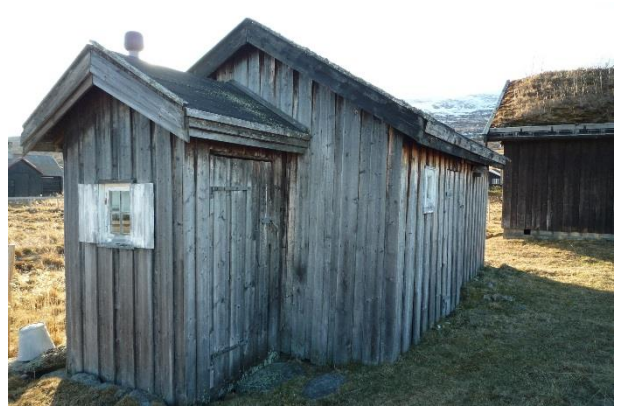
Dei to husa er under er truleg eldre *kokehus*:

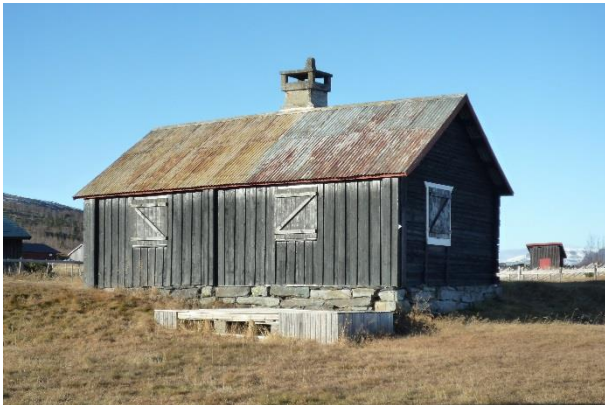
Dei fleste sela er av nyare dato, men her eit døme på eldre *sel*:

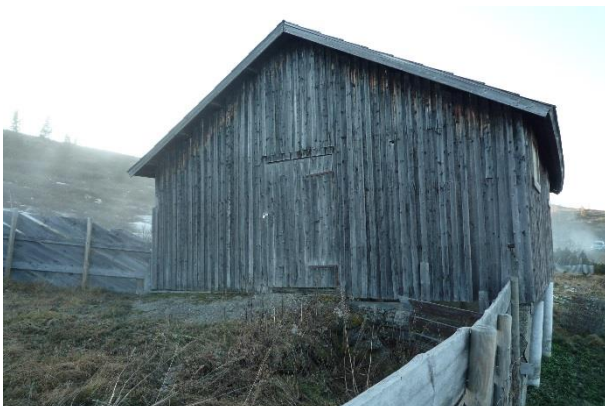
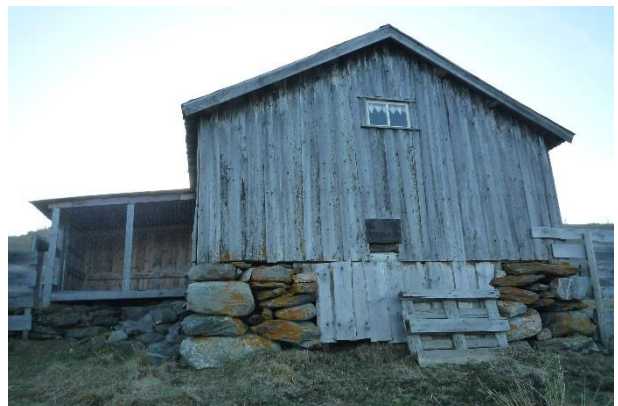
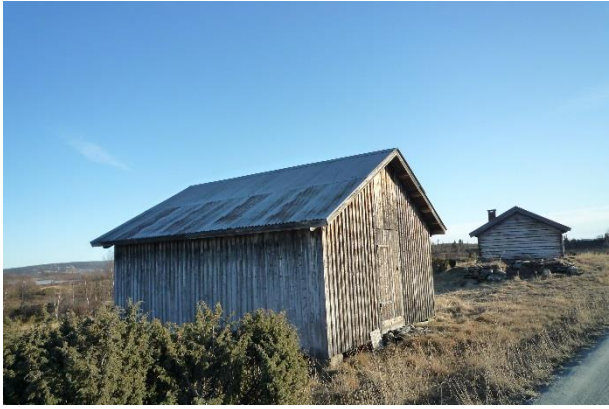
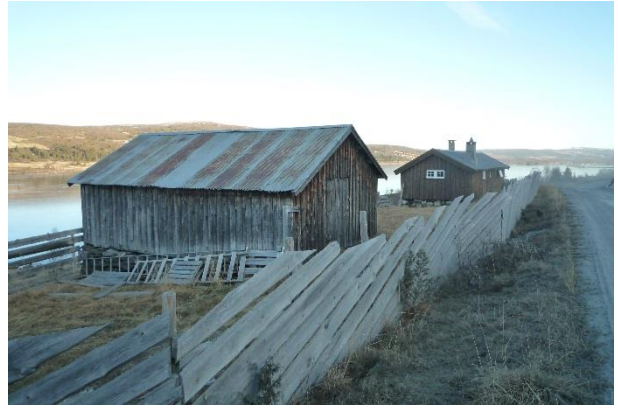
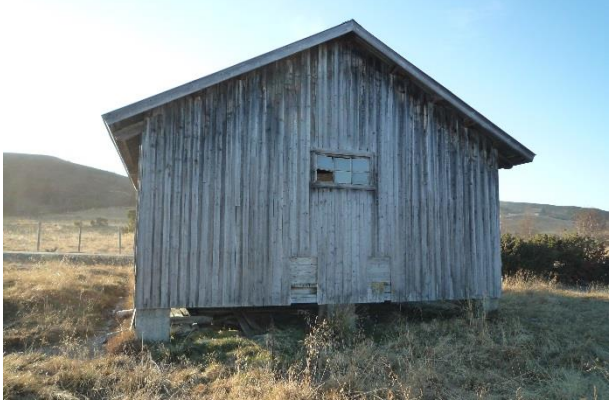
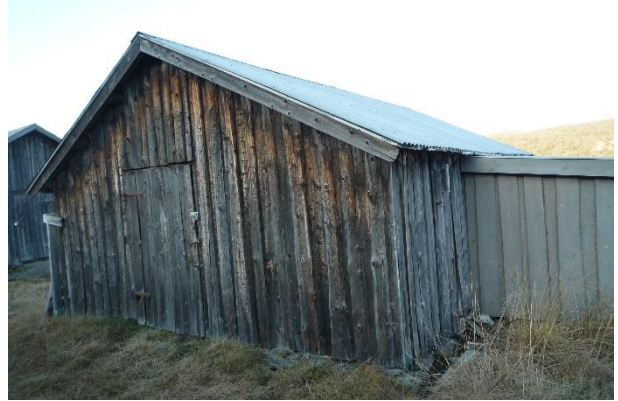
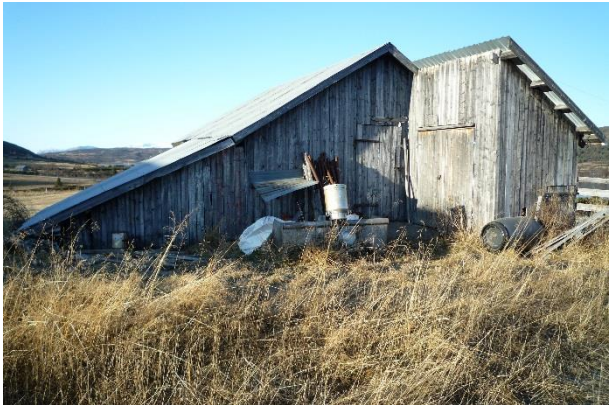
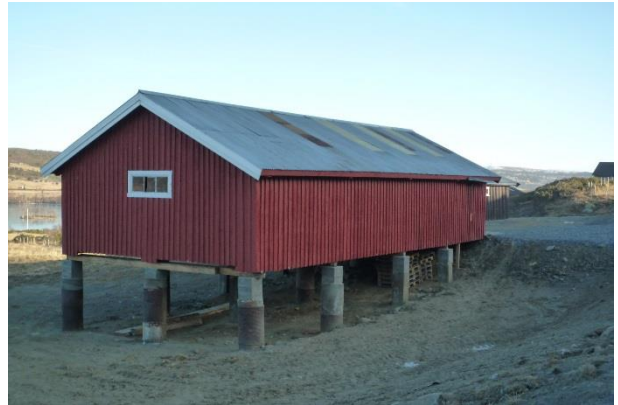
Døme på eldre fjøs:

Stølslag på vestsida av Søre Syndin, frå gammalt av med kring 10 enkeltstølar. Ein god del nydyrking. Blanding av eldre og nyare stølshus. Her er nokre fjøs, dei fleste bygd i reisverk. Elles få eldre hus. Miljøet har **låg til middels** verneverdi.

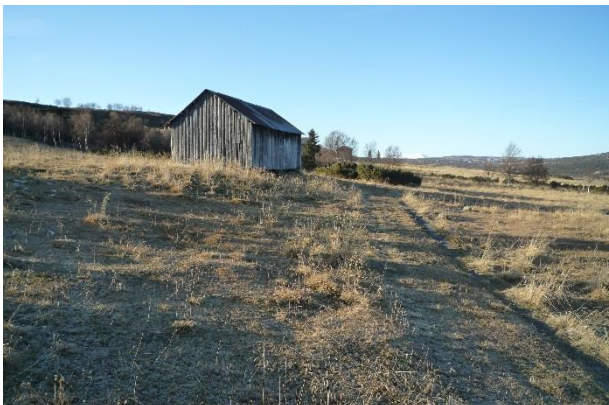
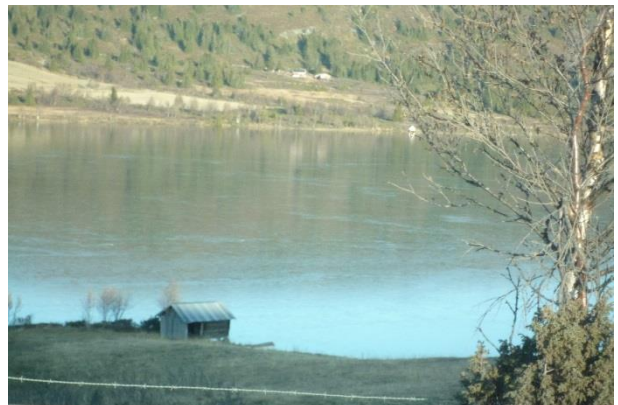
Her er ei *løe* og eit *naust*, men elles få eldre uthus:

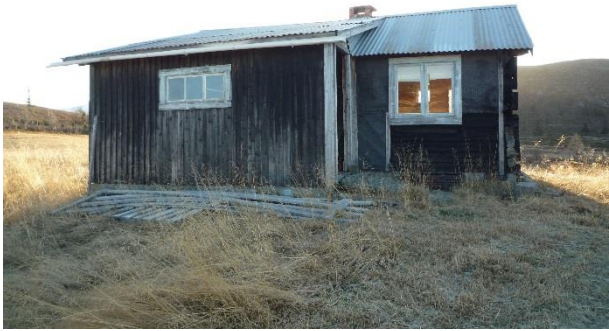
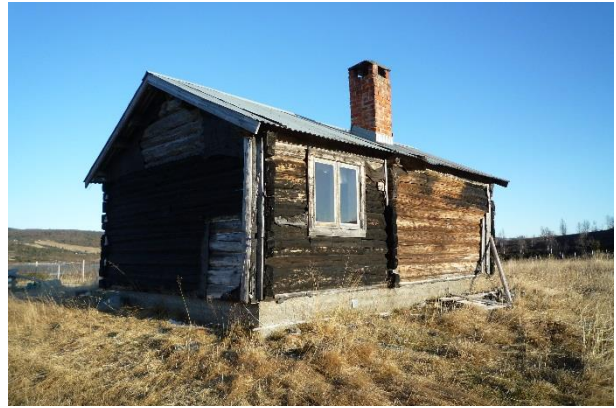
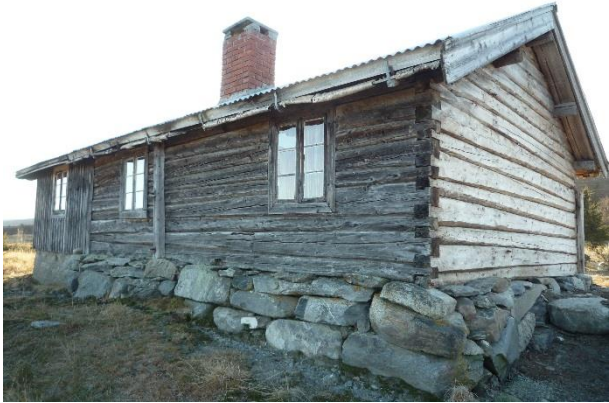
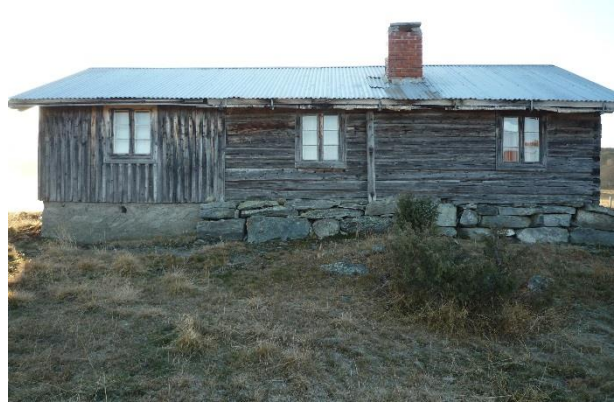
Her er òg få *eldre sel*, desse bileta viser to sel som er fråflytta:

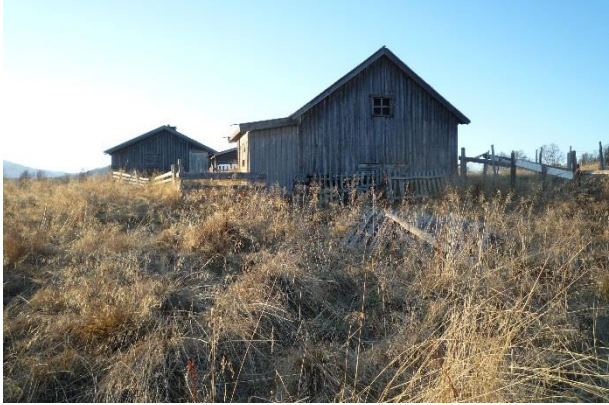
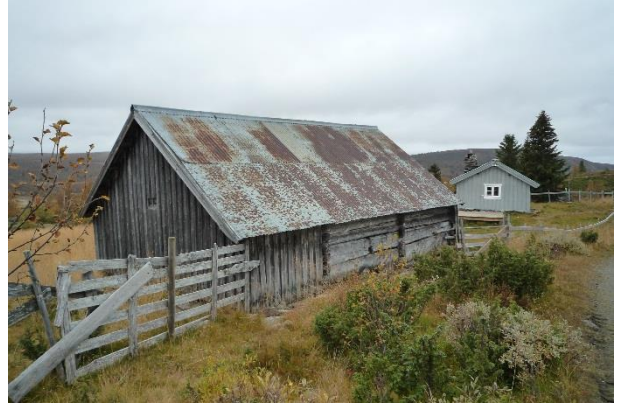
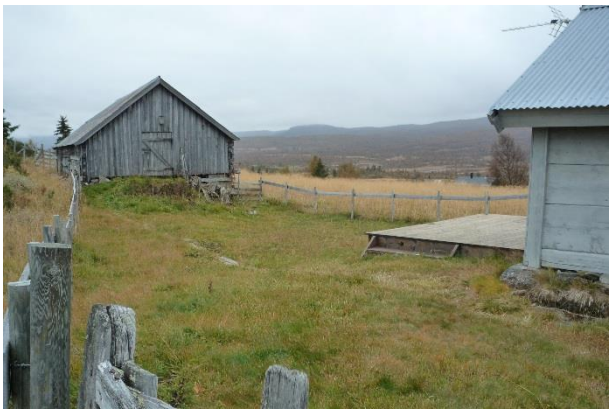
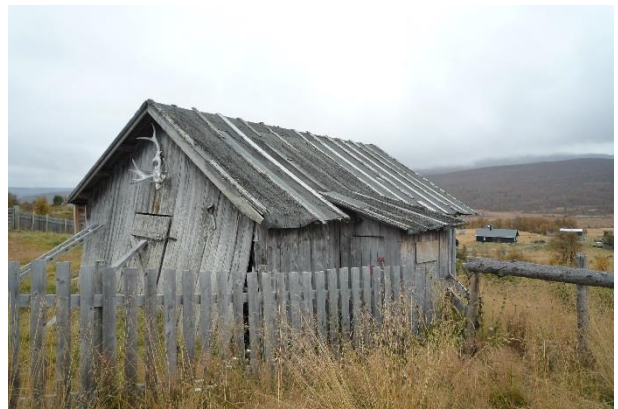
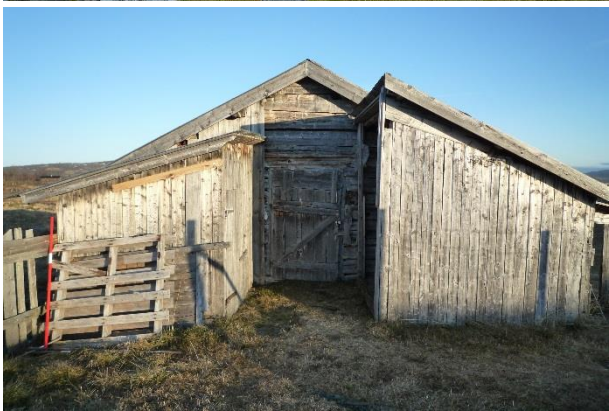
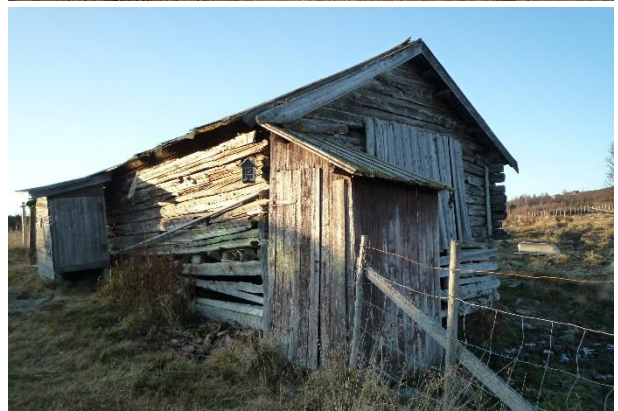
Fjøs:

Nørre Trøllhøvd hadde i si tid 33 enkeltstølar, og var slik av dei største stølsområda i Noreg. Stølslaget står framleis fram som eit område med mange tradisjonelle hus. Her er det mange ubrukte stølsjorde, men nokre er framleis i drift. Små låge stølshus, og fleire fine ombyggingar skilir godt inn i den tradisjonelle byggeskikken. Miljøet har **høg** verneverdi med fleire eldre bygg. Ein del av desse er i dårleg forfatning, og mange er ikkje i bruk. Under er nokre døme på interessante bygg:

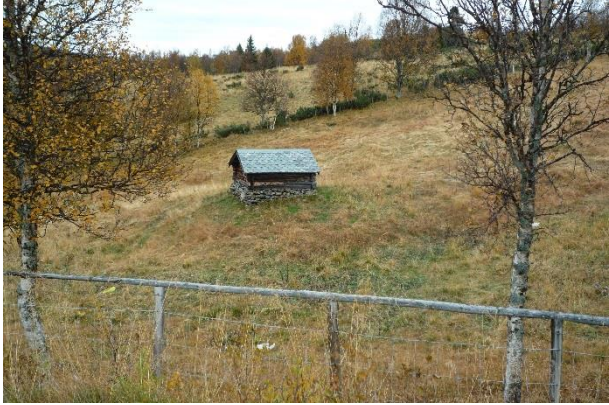
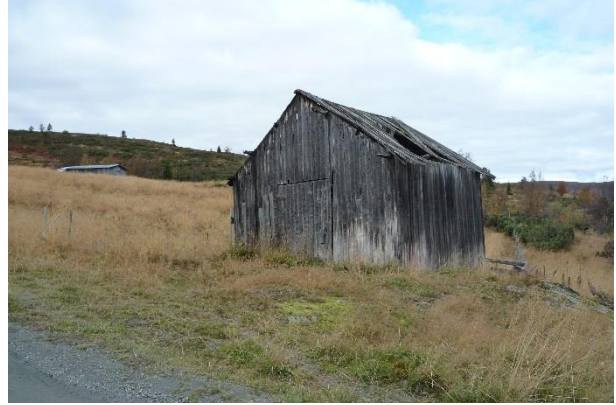
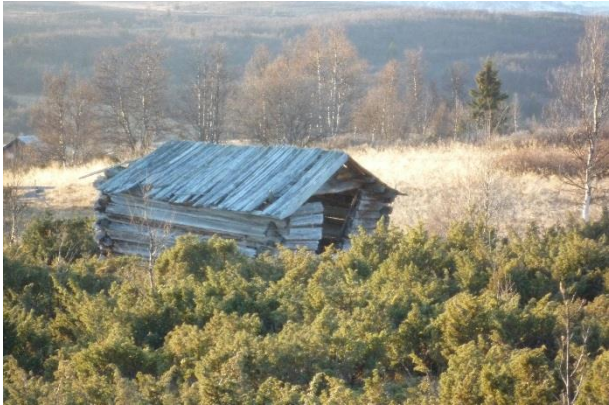
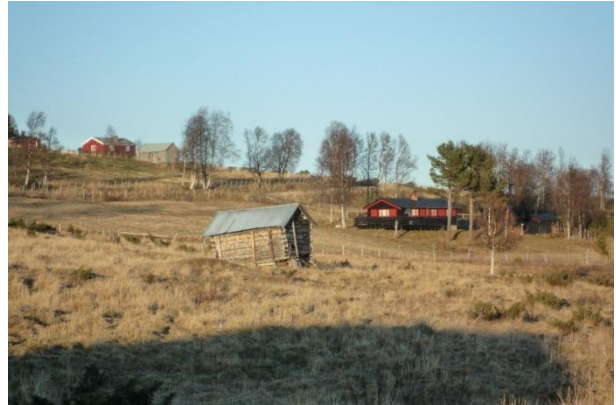
Løer er det i dag få av på Nørre Trøllhøvd. Med unntak av den første er dei fleste i dårleg forfatning.

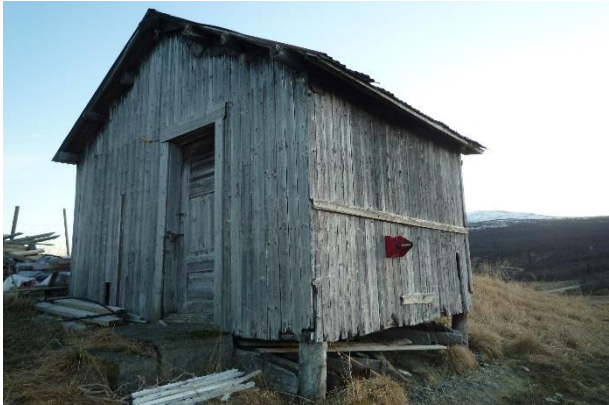
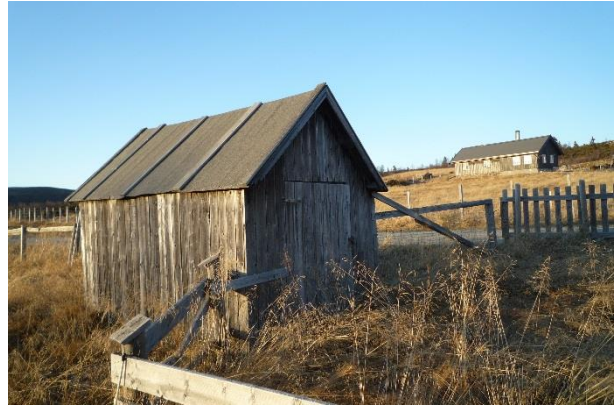
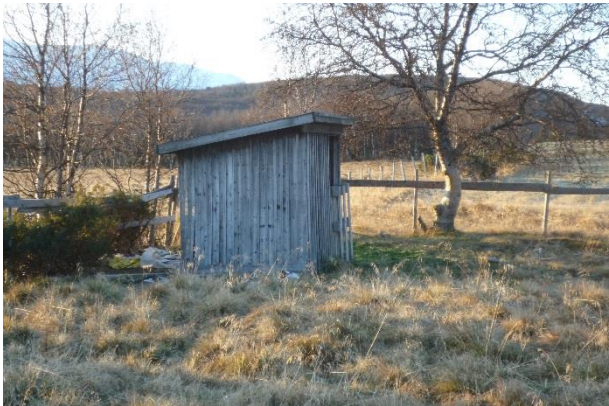
Kokehus og mjølkebuar/mjølkeavkjøkingar er det få att av, men her er nokre:

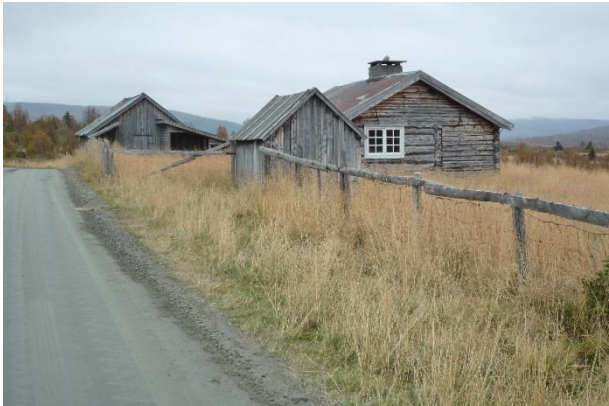
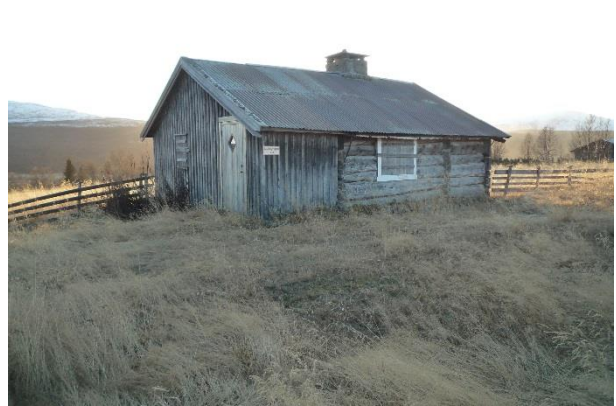
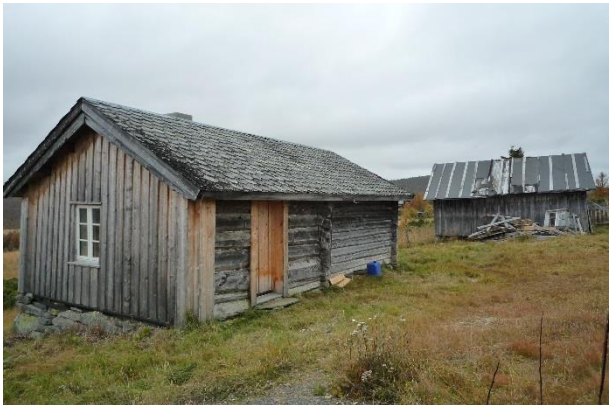
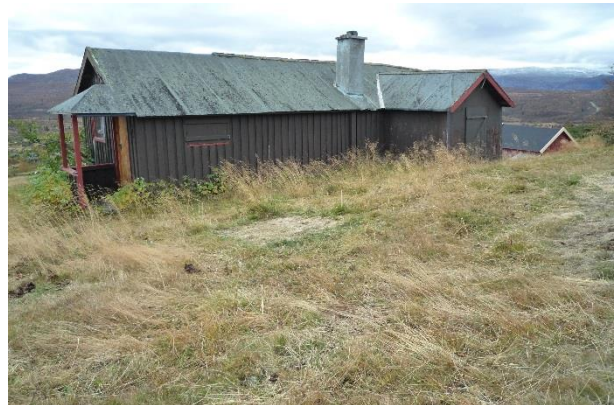
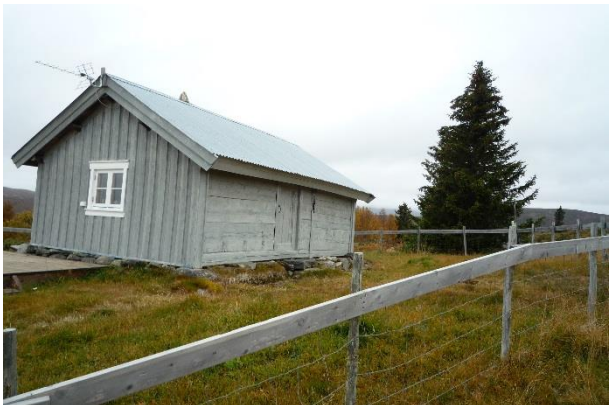
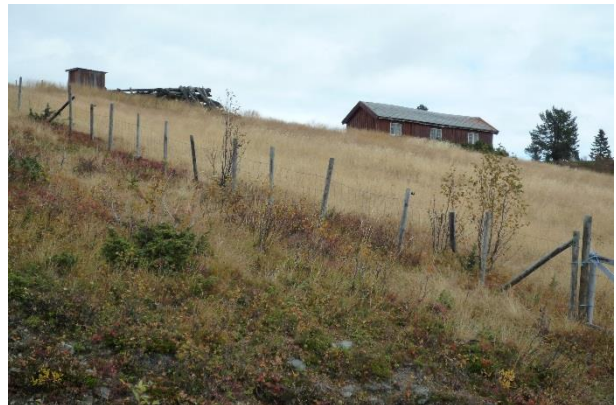
Her er nokre døme på eldre sel:

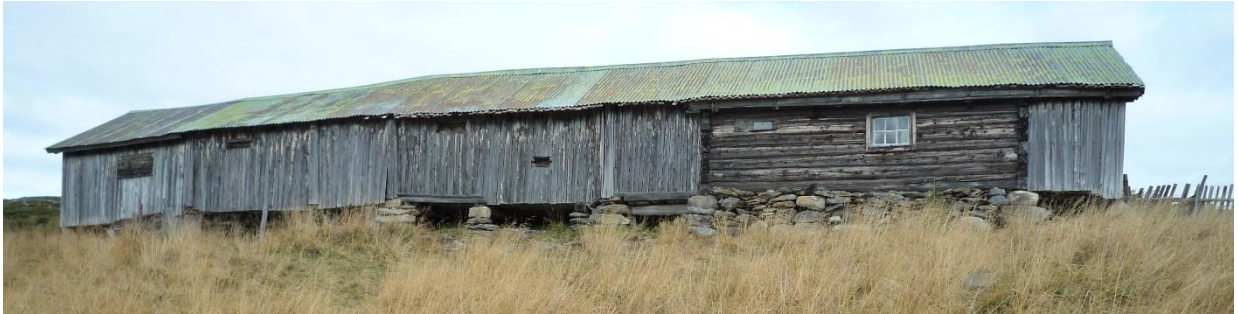
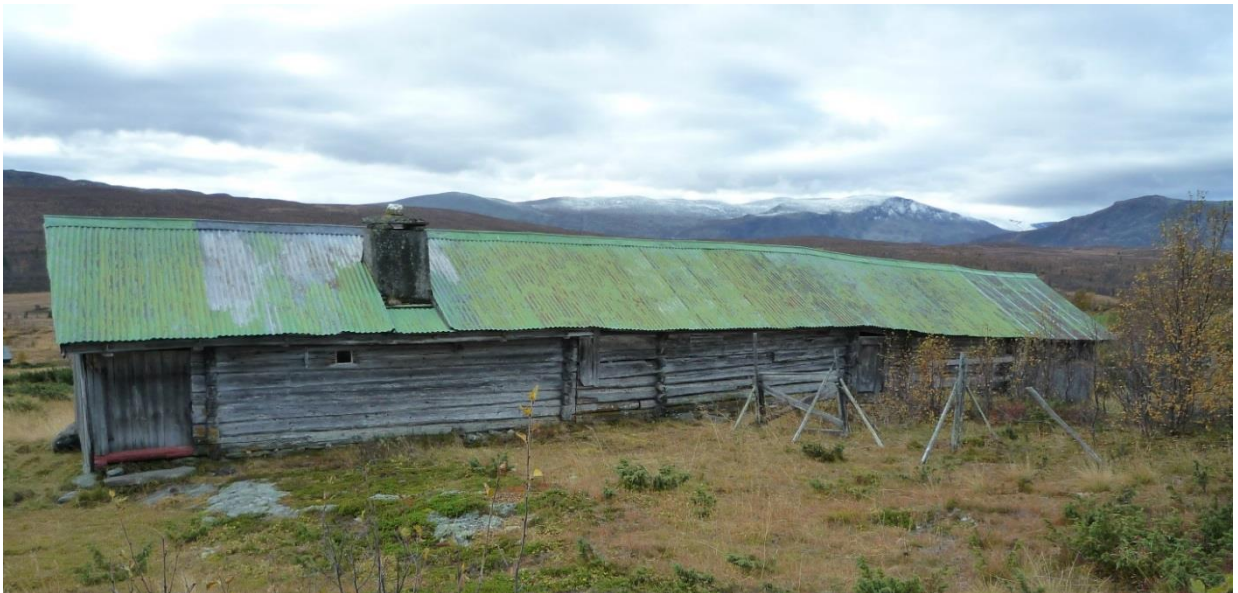
På *Nørre Trøllhøvd (94/1/822)* merkar vi oss særleg eit unikt langt bygg med sel, mjølkebu og fjøs i same lengda. Sjølv om det var ein del slike lange stølshus i Valdres frå gammalt av, finst mest ingen slike att i dag. Stølshuset på biletet under er her avbilda frå begge sider, og tilhøyrar garden *Moen i Plassane*. Her er det bevara sjågluggar og mange andre detaljar frå tida før selet hadde vindauge. I sørenden er det framleis sæl og mjølkebu, medan det truleg er fjøs i nordenden. **Her er verneverdien høg.**

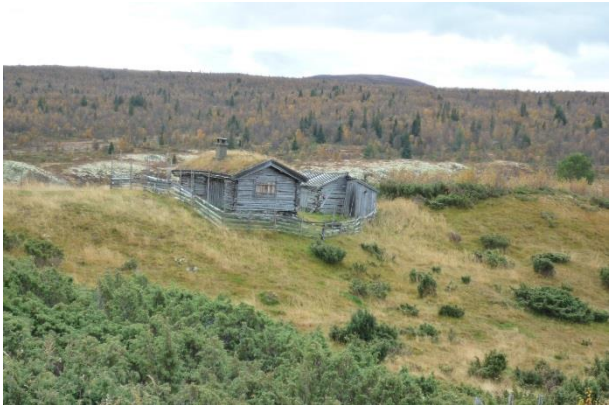
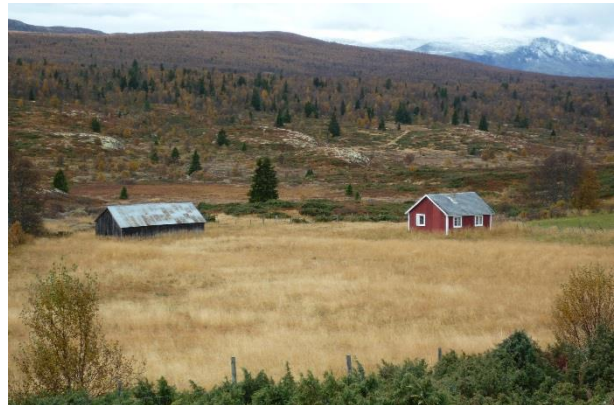
I området er det fleire enkeltbygg med **høg** historisk verdi, til dømes desse to små stølane, der dei ligg aleine på jorder og minner om ei tid som var:

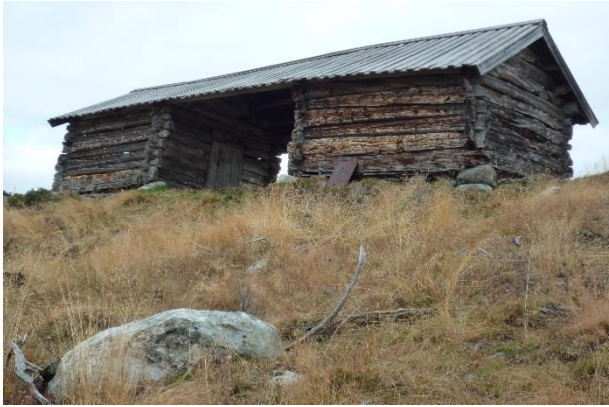
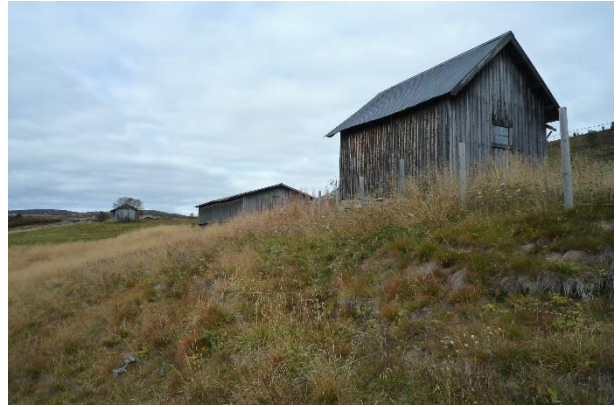
Dobbeltløa og kokehuset på bileta under òg interessante, då det i dag finst att få slike på Stølsvidda.
