Kartlegging av bygningsmiljø på Stølsvidda i Valdres

Valdresmusea, juni 2020

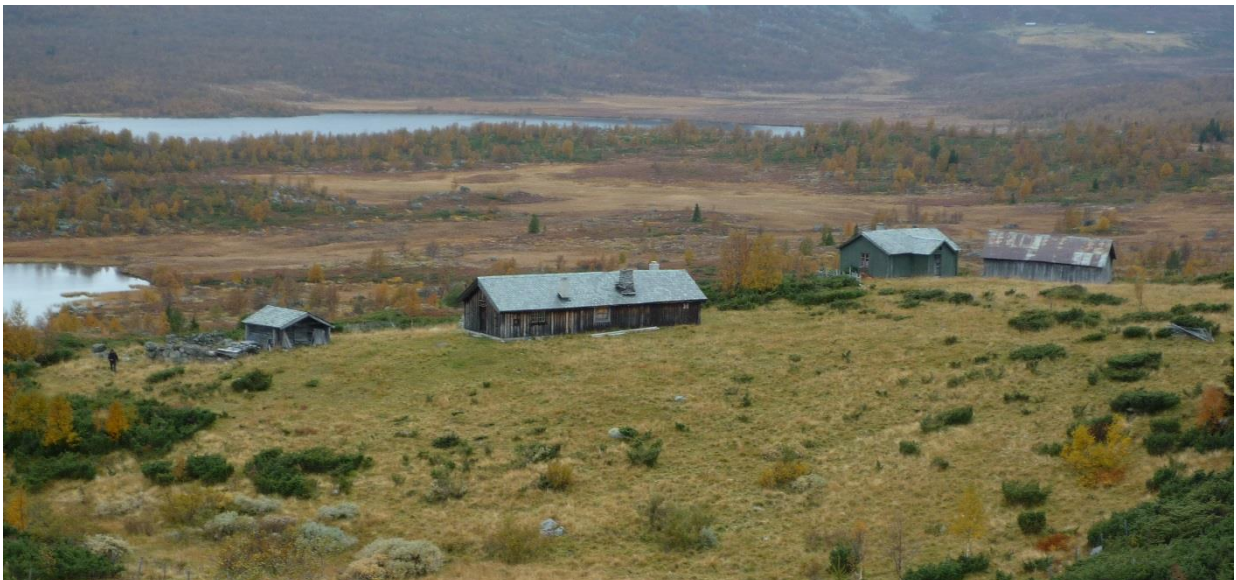
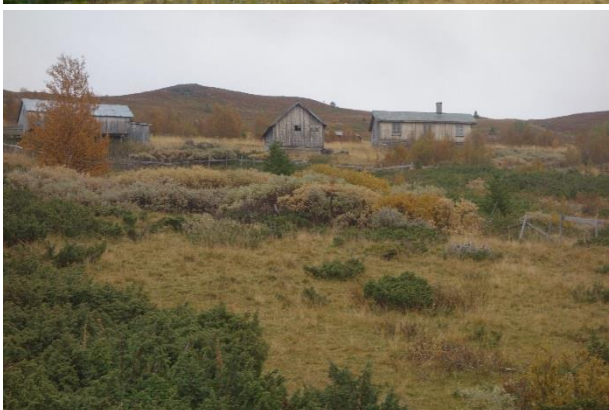
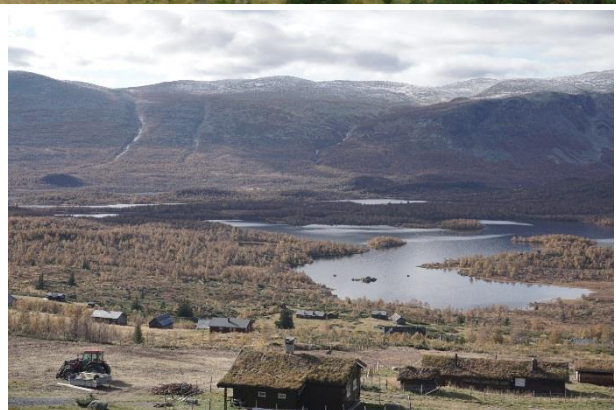
Grønsenn

12 enkeltstølar, aktiv drift på eit par av dei. Samstundes er mykje av jordvegen i ferd med å gro att. Nokre hytter innimellom føyer seg stort sett fint inn i den tradisjonelle byggeskikken. Miljøet har **høg** verneverdi.

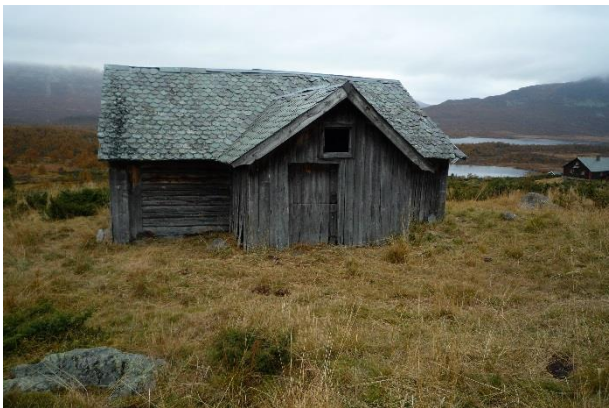
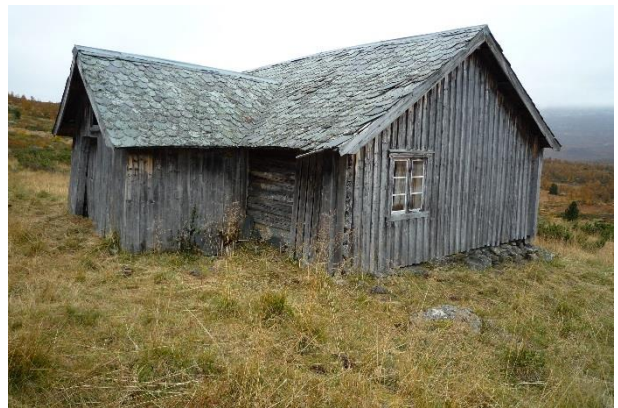
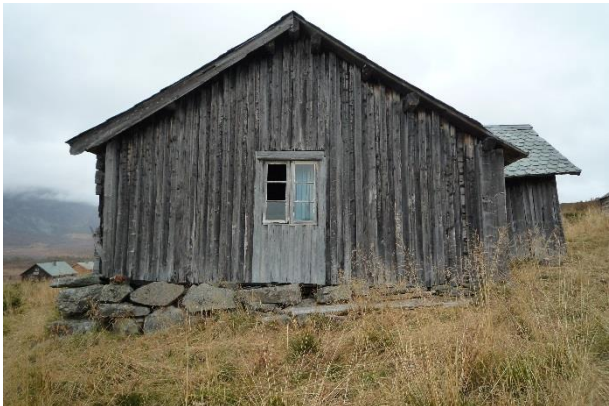
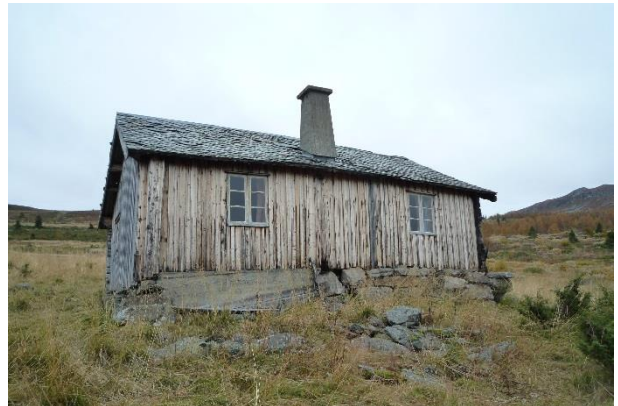
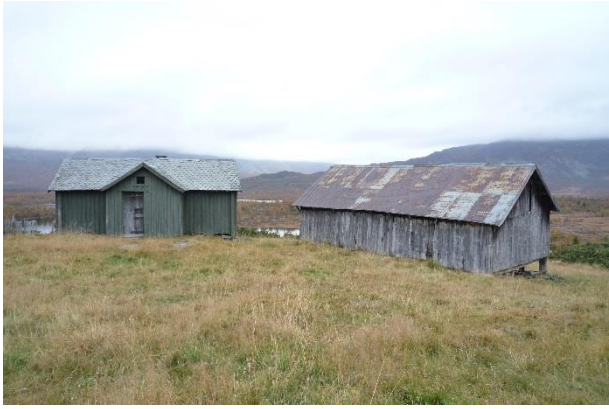
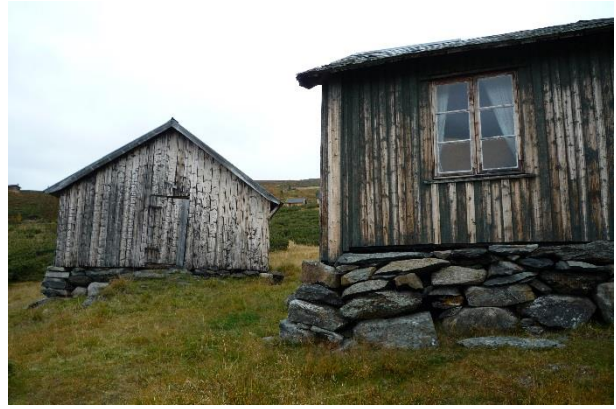
Eldre sel:

Bileta her viser fire eldre sel, sett frå fleire vinklar:

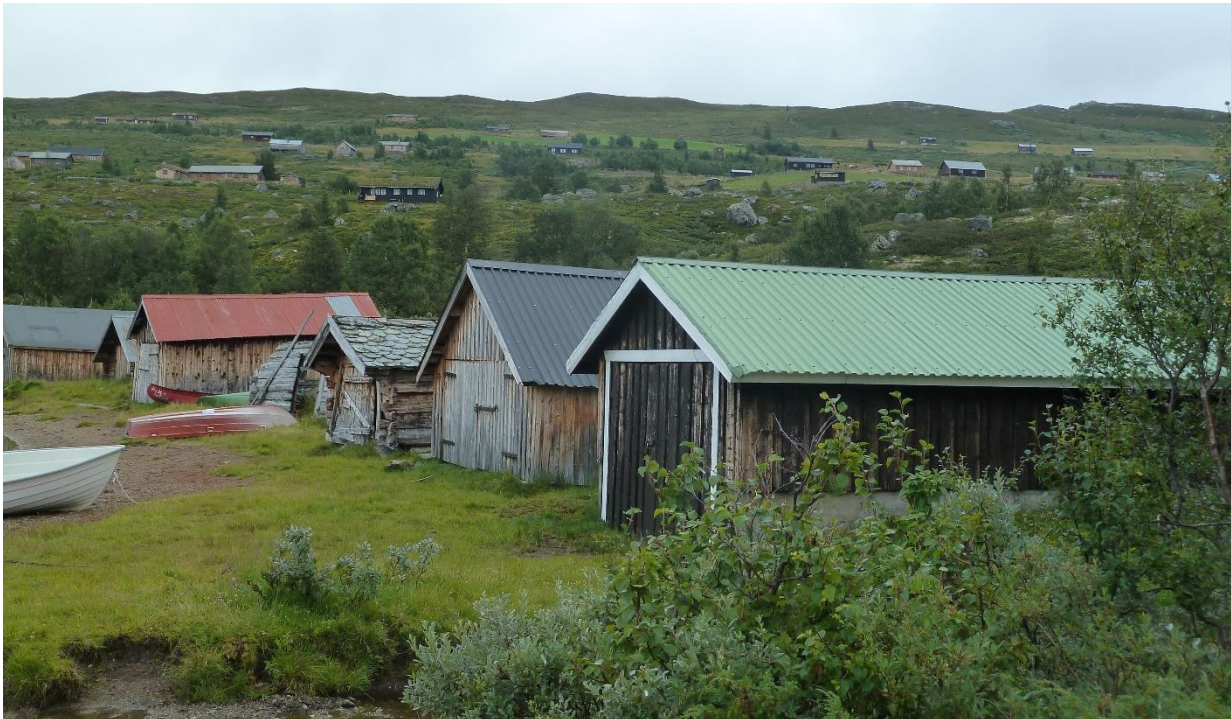
I Grønsenn ligg ei rekkje med naust av ulik alder, dette miljøet har særleg **høg** historisk verdi. På det fyrste biletet ser ein stølslaget ovanfor. NB; desse bileta er teke i 2014:

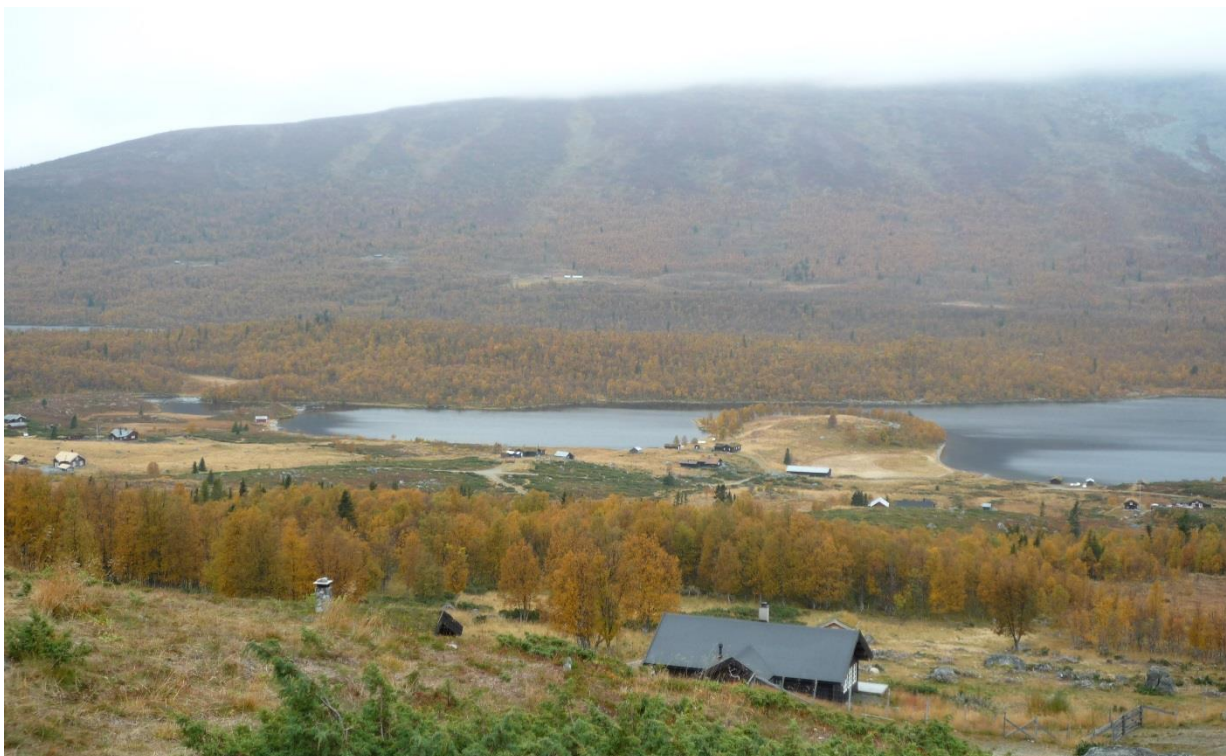
Jaslangen

Flott beliggende stølsområde som i si tid hadde over 20 stølar. I dag er det ein del nyare hytter innimellom, særleg i nedre delen nær Movatnet. Relativt få eldre hus, samstundes har føyer byggeskikken i særleg den øvre delen seg stort sett fint inn i det tradisjonelle uttrykket. Miljøet har **middels** verneverdi.

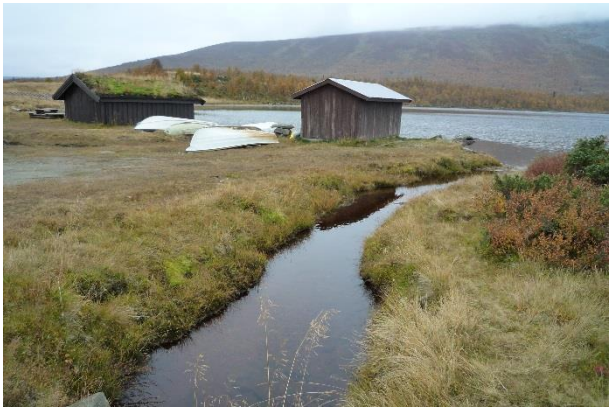
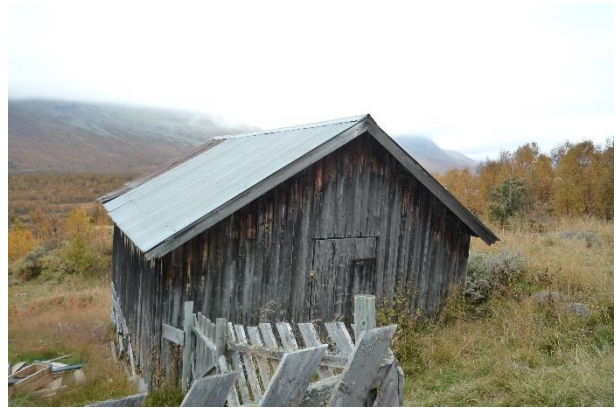
Naust er det fleire av langs Movatnet, desse er stort sett av nyare dato.

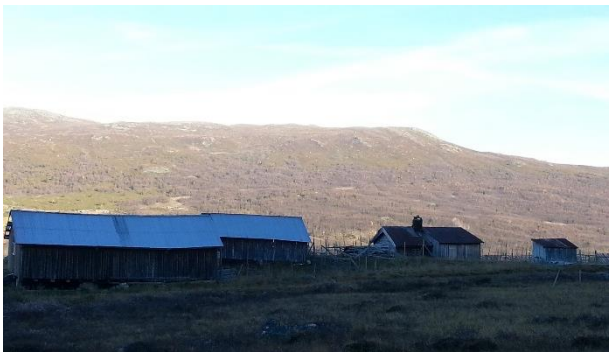
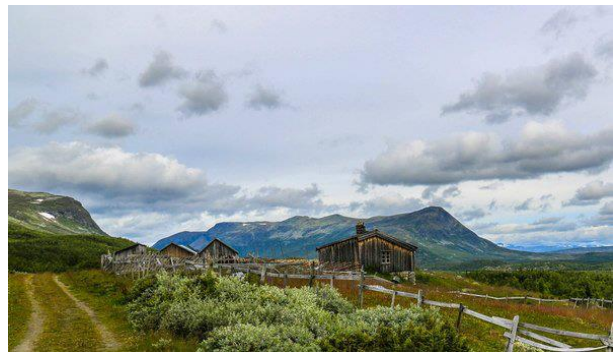
Halvorstølen

Her har det vore 4 enkeltstølar, men det er lenge sidan desse var i drift. Her rakk vi ikkje innom, desse to bileta er begge take i 2015 og er saksa frå nettet, fotoa er take av Venke Kristin Fredriksen og Sverre Ramdahl Ranum:

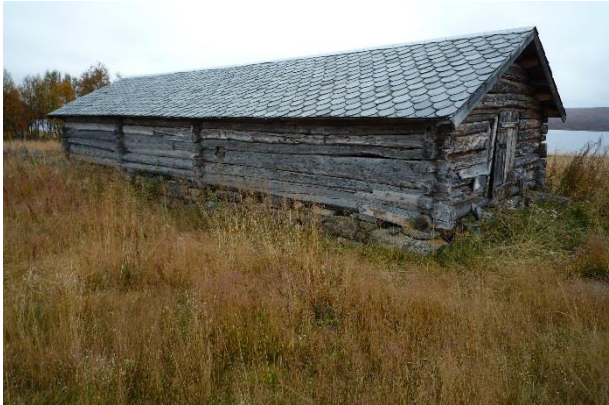
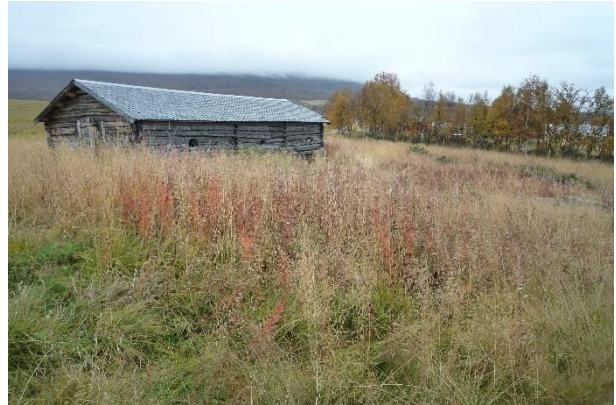
Hanafjorden

2 enkeltstølar. Området har **middels** verneverdi, medan det trelengda fjøset på *Ulvestølen* har **høg** historisk verdi.

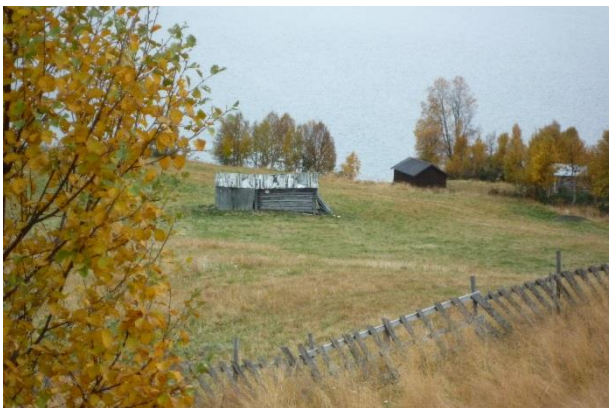
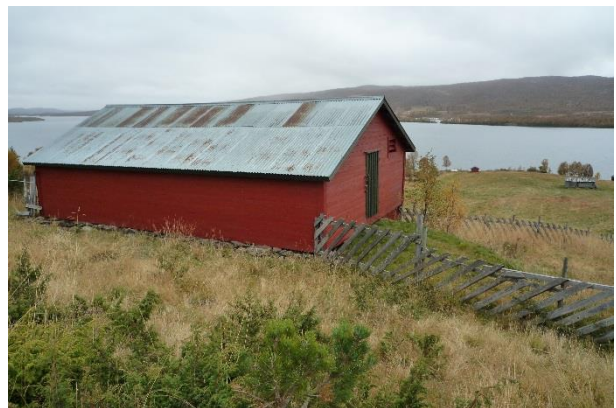
Bukono

Dette er tradisjonelt stølsområde som i si tid hadde 14 stølar. I dag er det aktiv stølsdrift på iallfall ein støl. Nokre hytter av eldre årgang glir godt inn i stølslandskapet. Her er fleire eldre løer på jorde og nokre eldre naust langs Storfjorden. Stølslaget har **middels** verneverdi.

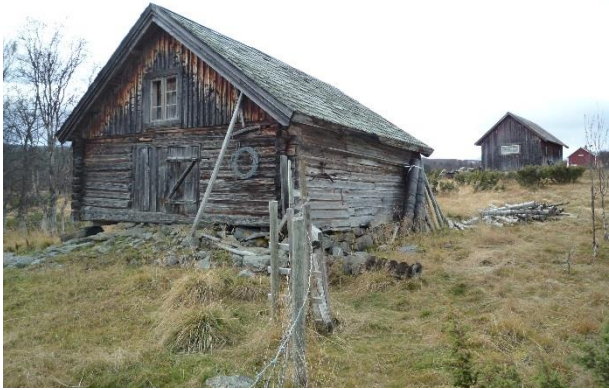
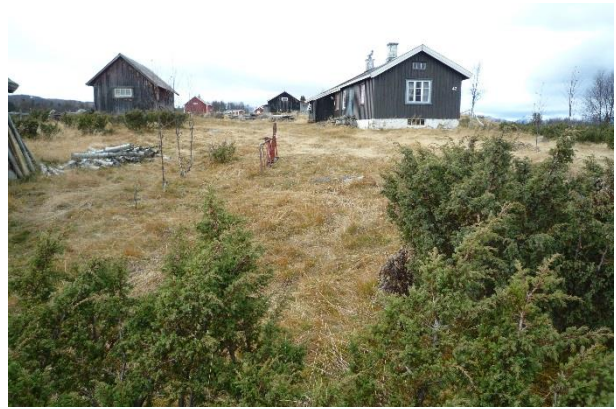
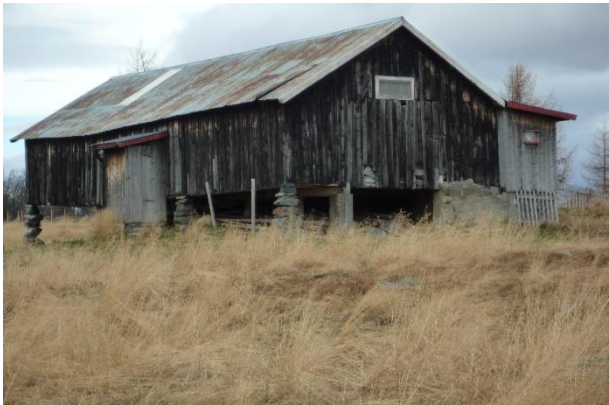
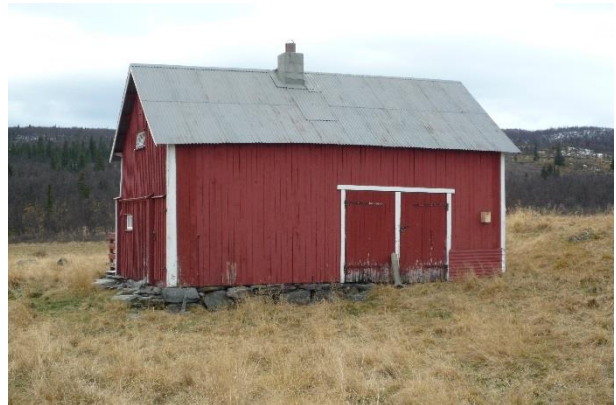
På Fosheimstølen er det to stølar med bygg av ulik alder:

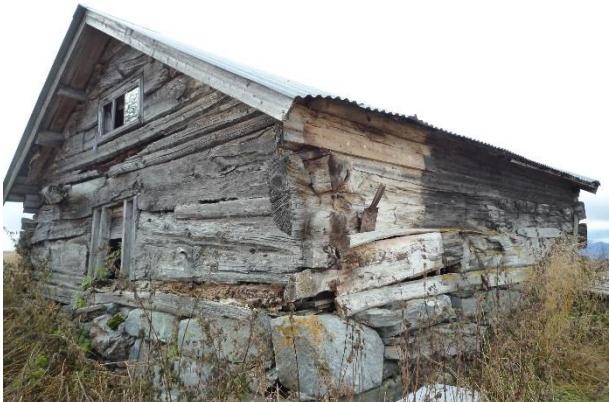
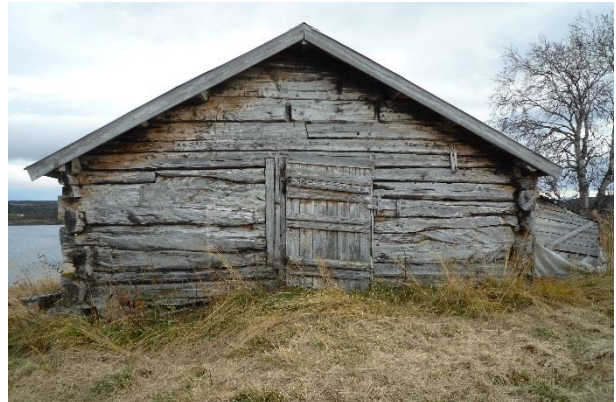
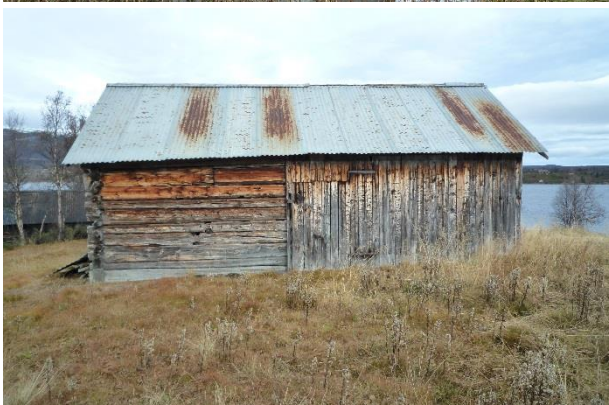
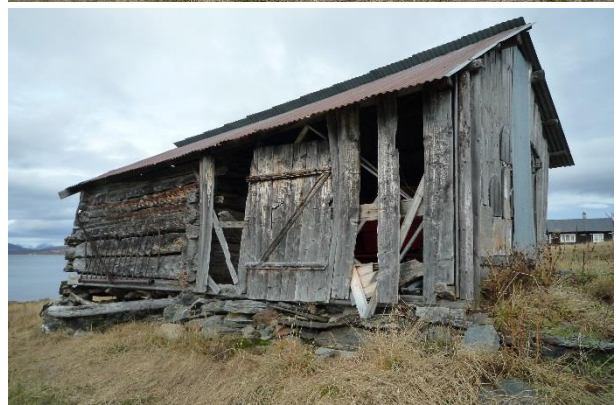
På Fauskehaugen er det eit særleg gamalt fjøs og to eldre løer:

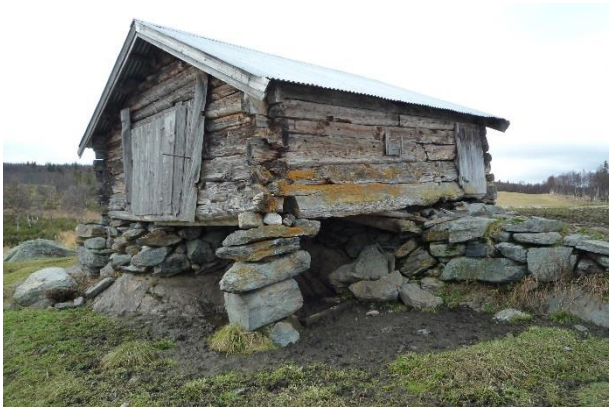
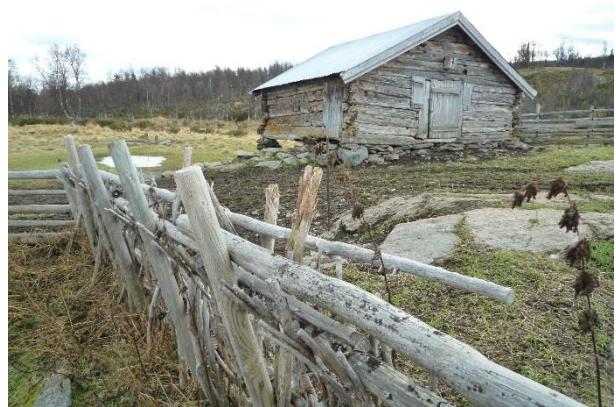
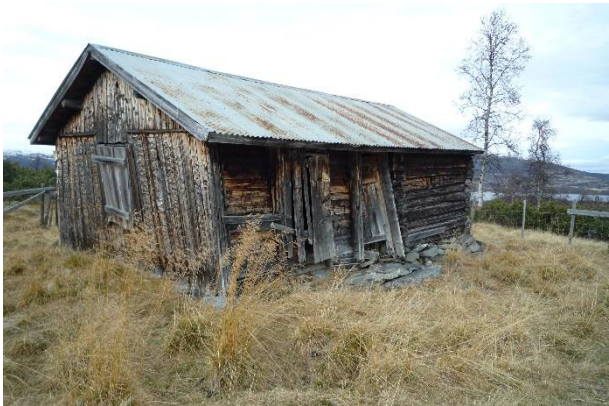
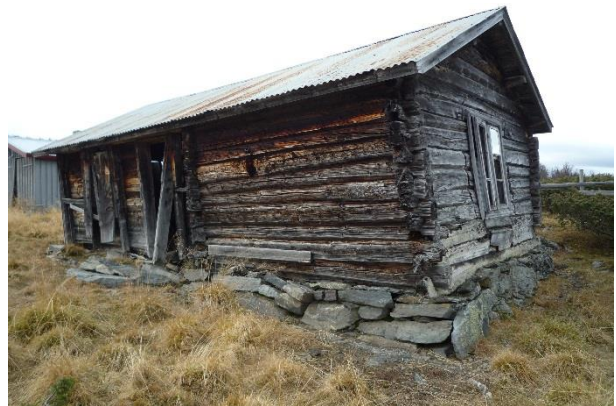
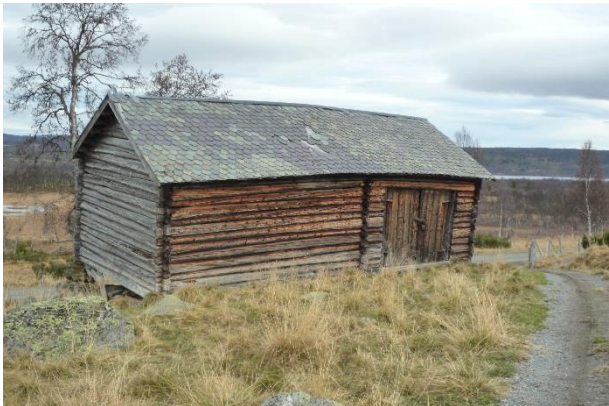
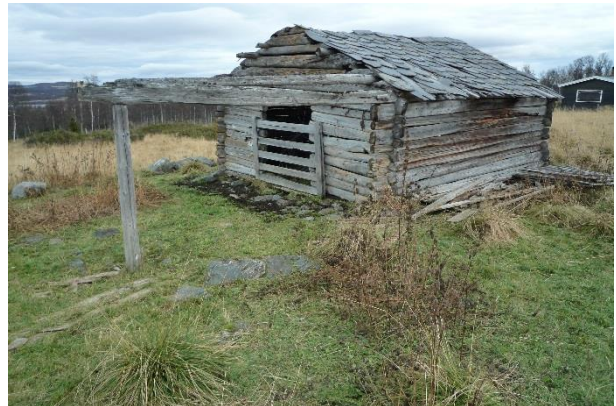
På *Handestølen* er det eit eldre fjøs (småkrøtterfjøs?), eit eldre og eit noko nyare sel og ein stor fôrløe. I same område står ei eldre løe til nedfalls. Her blir kulturlandskapet halde fint i hevd!

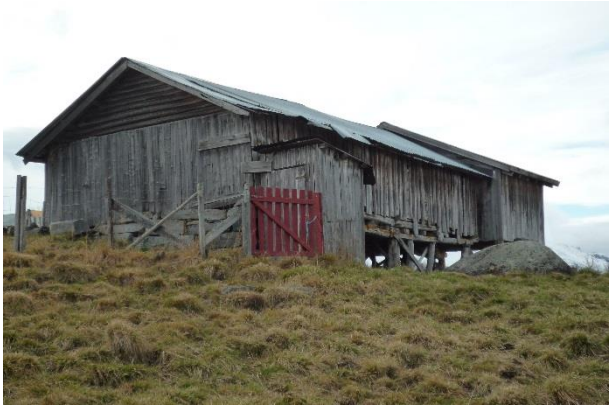
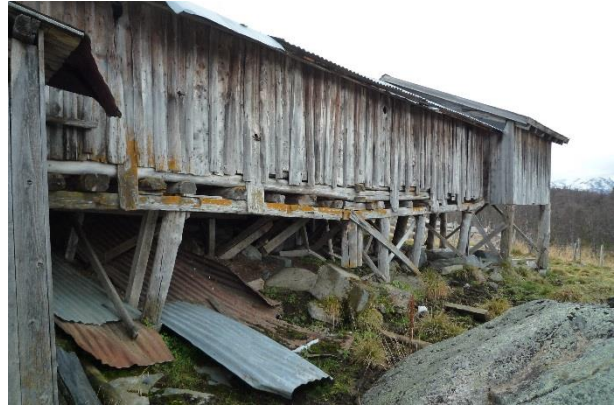
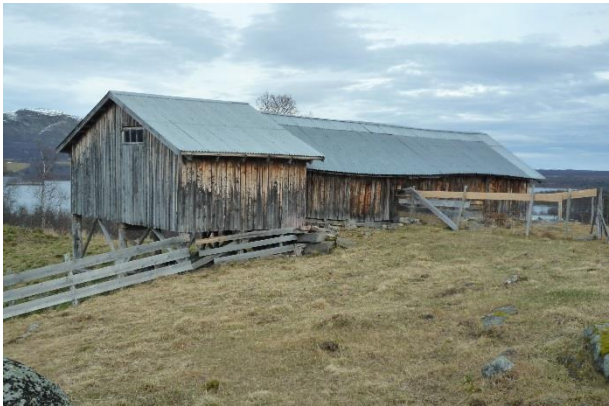
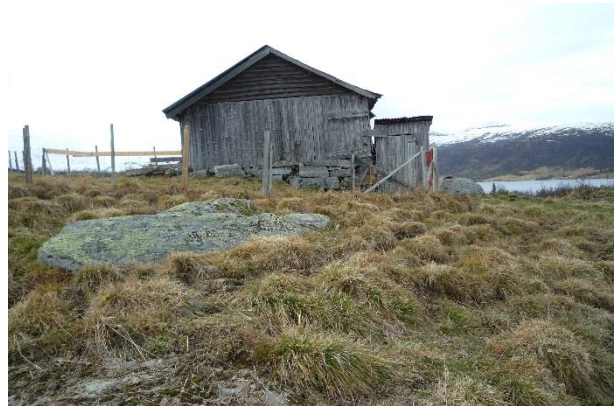
I *Skruvla* er det fleire interessante bygg. Ikkje minst dette fjøset som har høg verneverdi:

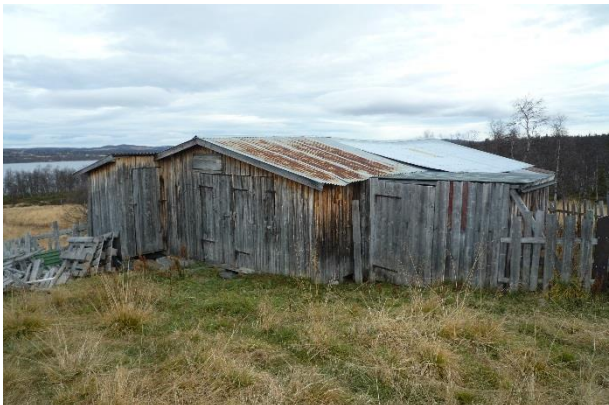
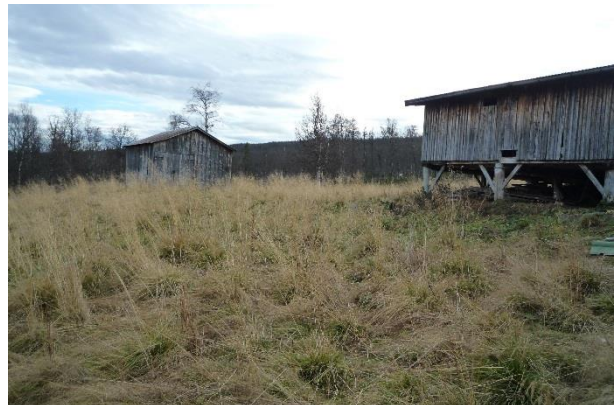
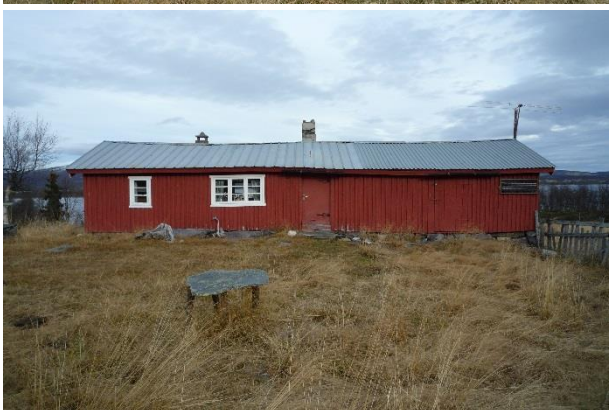
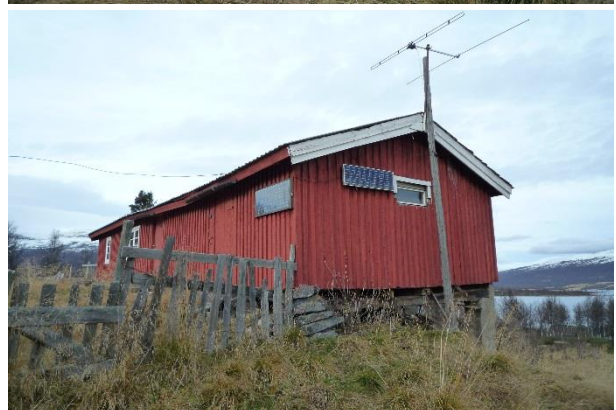
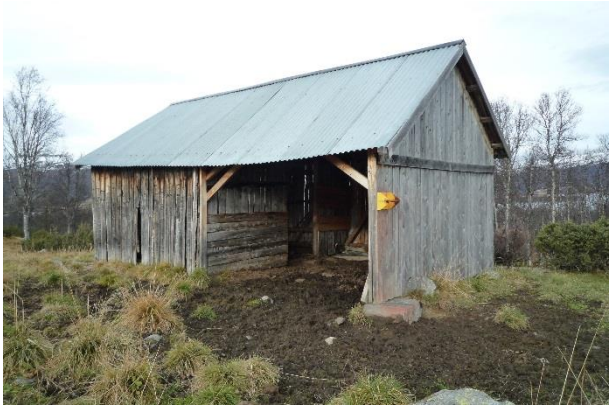
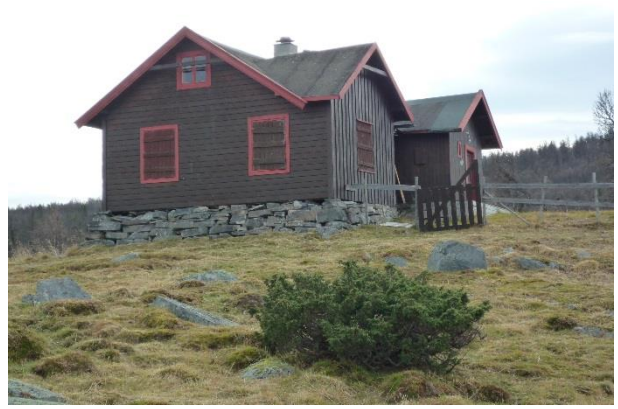
Andre eldre bygg i Skruvla:

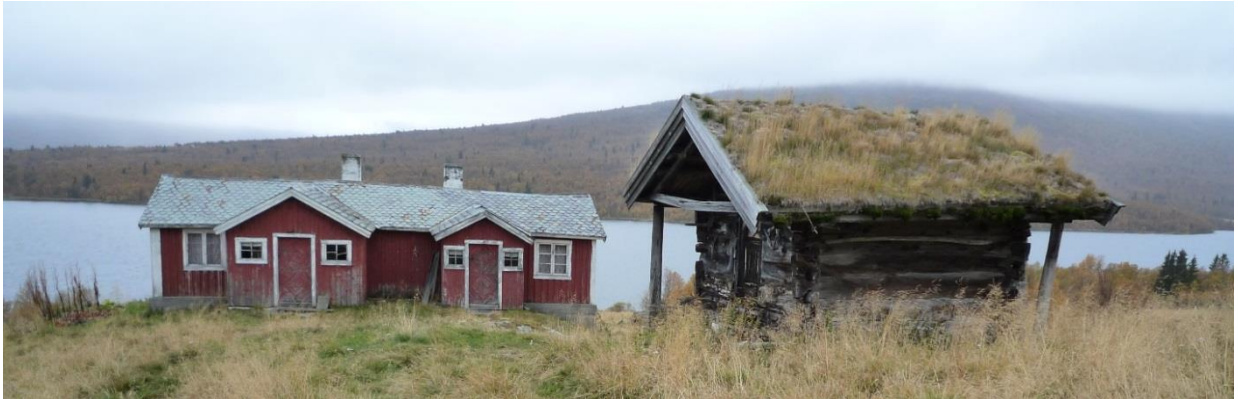
Selet på Svenskin er av ein serskilt type, med to nasasval, sjå innleiinga om selstypar:

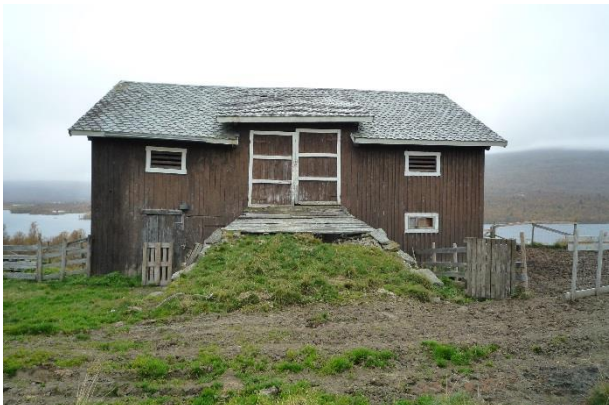
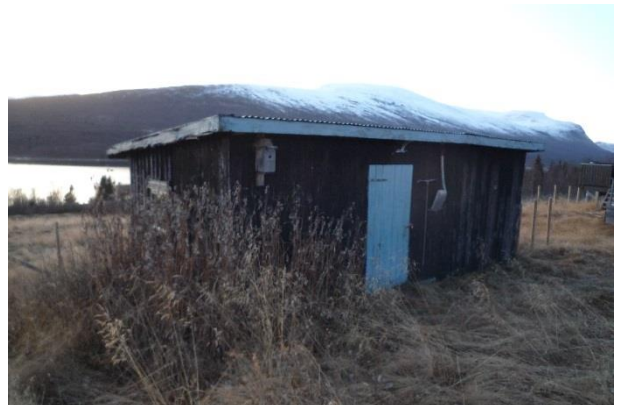
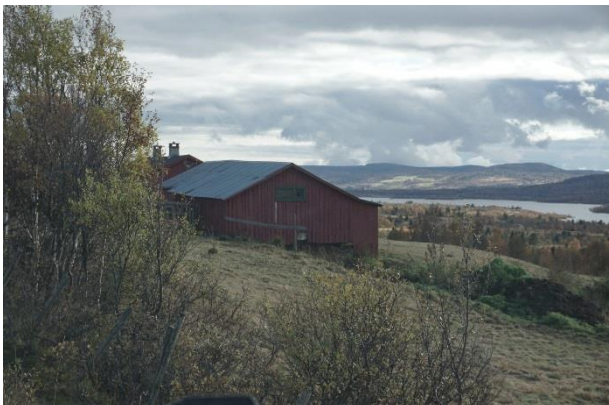
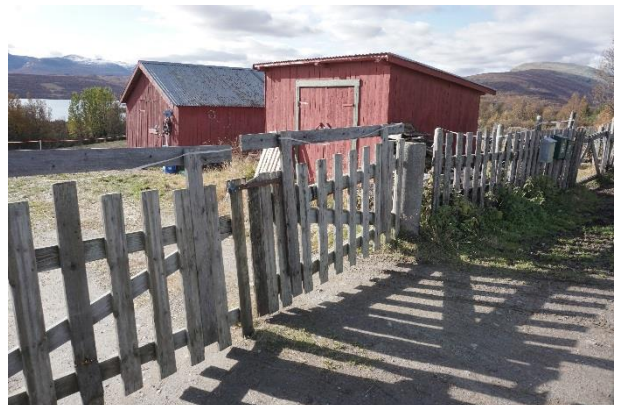
Døme på *andre stølshus* i området:

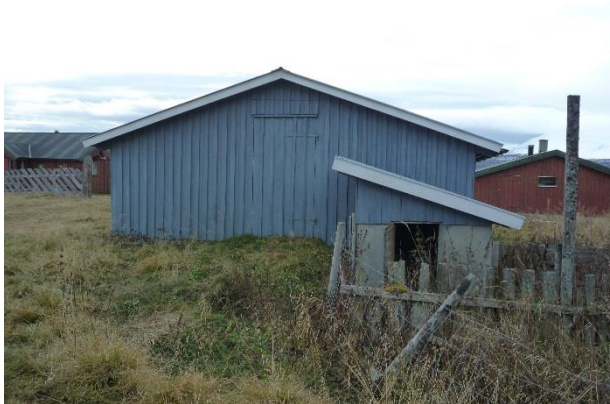
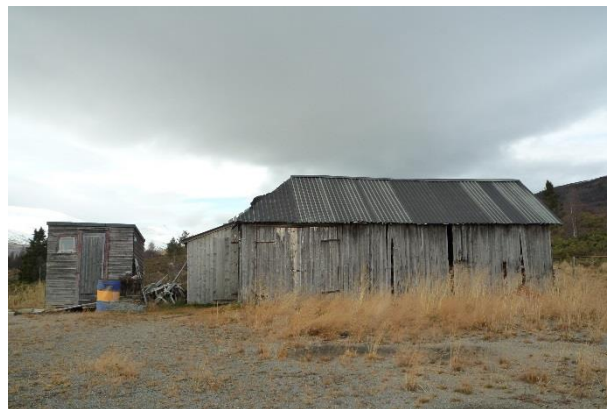
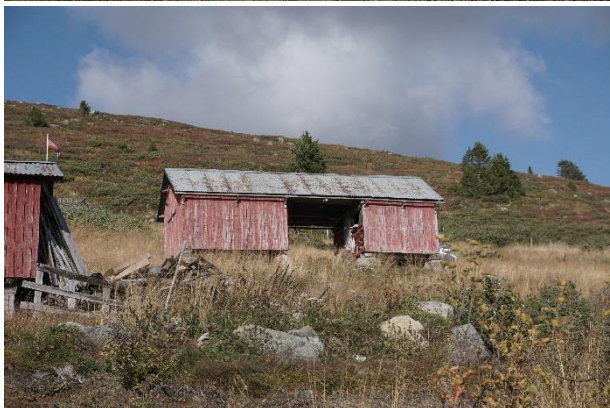
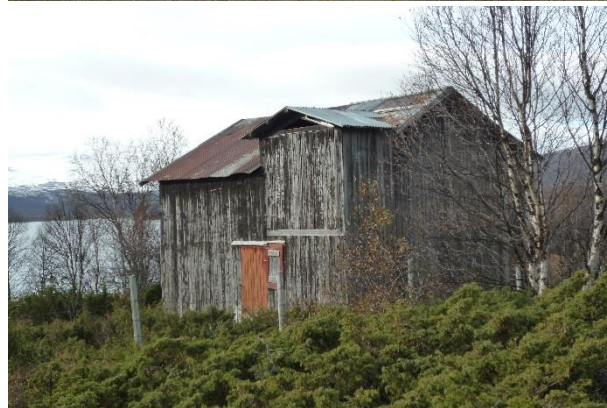
Fjøs og løer:

Stølslaget har hatt rundt tjue stølar, frå Flisøyne/Storfjorden og oppover mot Nøsaknipa. Området har **middels** verneverdi, medan nokre enkeltbygg har høg historisk verdi.

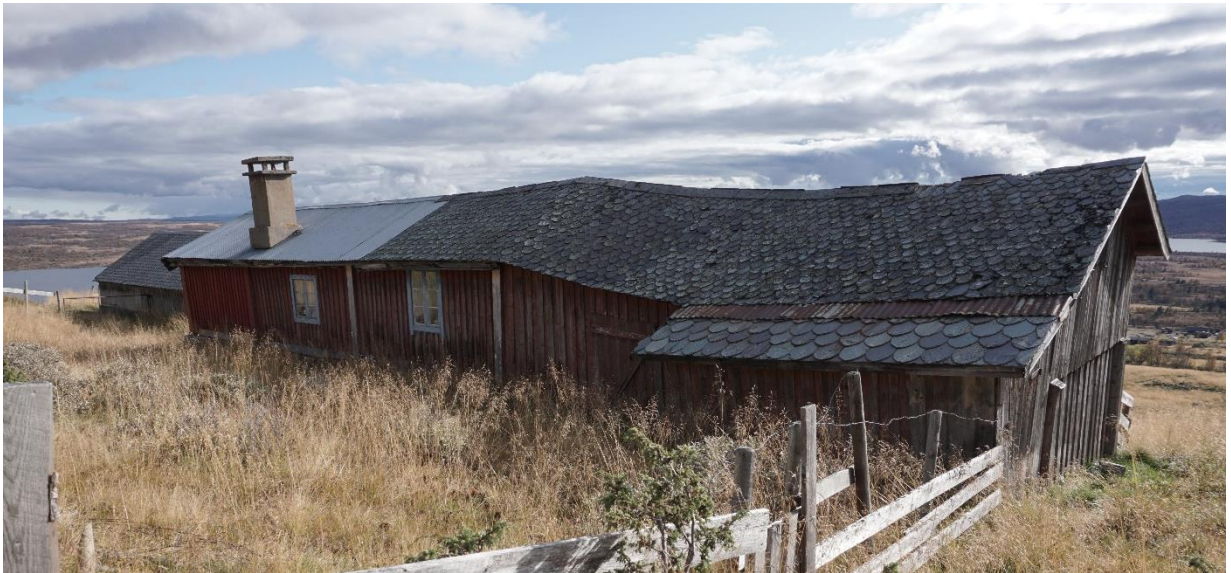
På *Tuvstølen på Øvre Nøse* finst eit langt sel/fjøs som er bygd i ei lengd. Desse er sjeldne i dag og har såleis **høg verneverdi**. Bileta under er alle frå denne stølen:

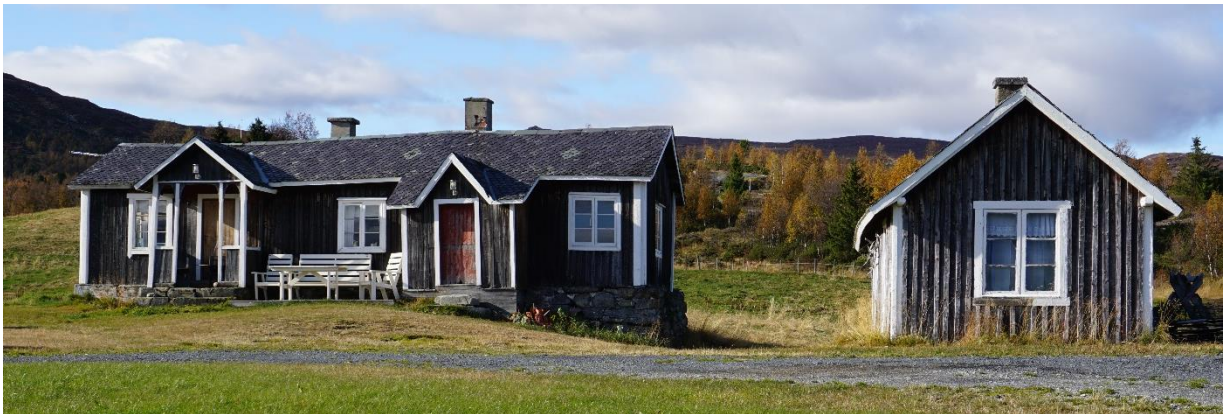
Under der døme på bygg. Det øvste biletet er frå *Lisjordet-stølen*. Både kokehuset og selet her har **høg** verneverdi. Sel med to dører og nasasval er omtala i kapittelet om sjeldne bygningstypar i området.

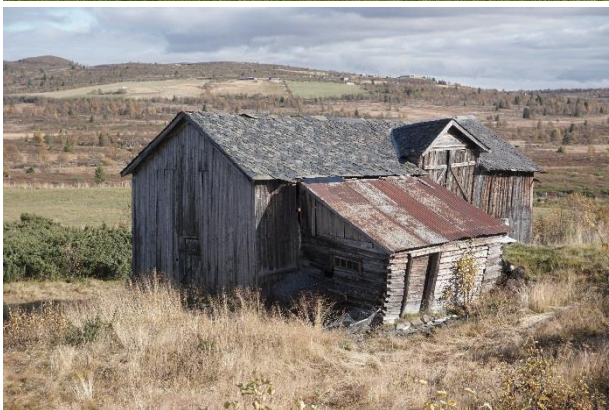
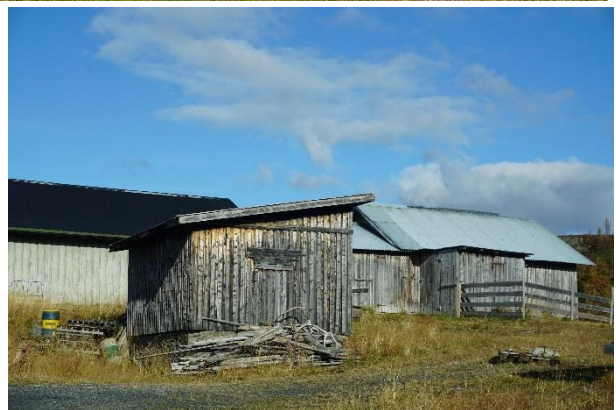
På Rensenn har det vore 8 enkeltstølar. Områda har ein **middels** verneverdi, men her er fleire bygningar med høg historisk verdi.

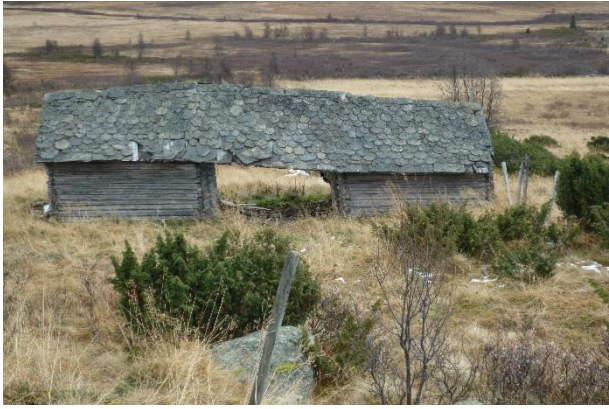
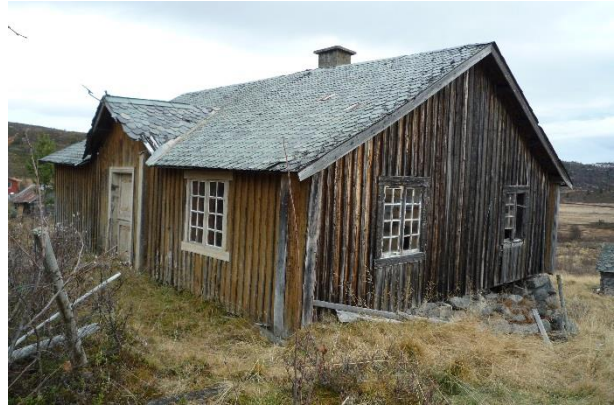
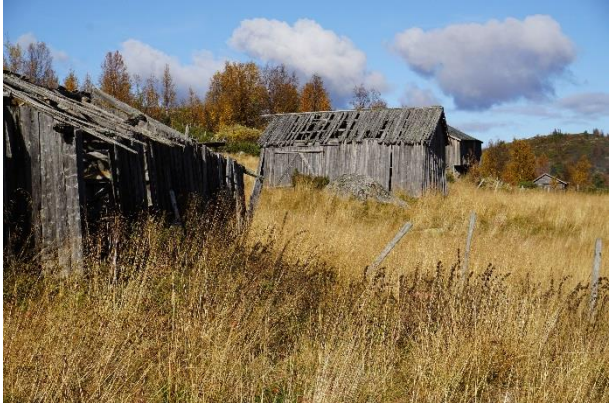
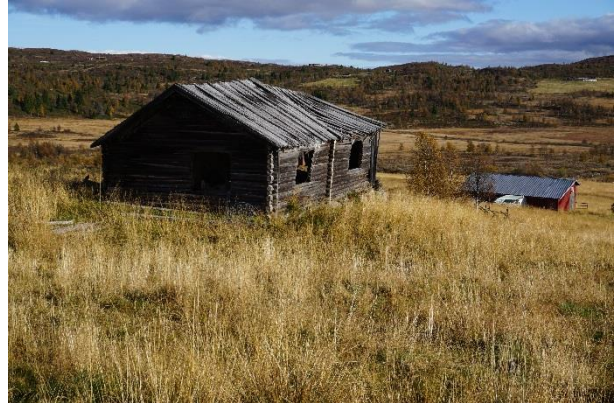
Grøneli

I si tid 6 enkeltstøler, men her er det i dag mange hus til nedfalls. Forfallet har gått så langt at ein må kunne seie av verneverdien er **låg**. Unntaket er kan hende dobbeltløa på biletet under. Slike finst det ikkje mange att av på stølsvidda.

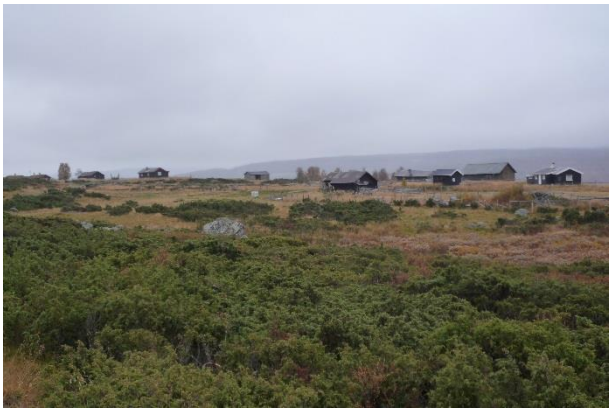
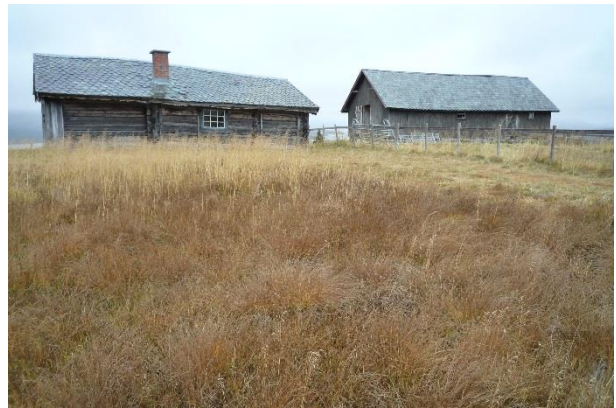
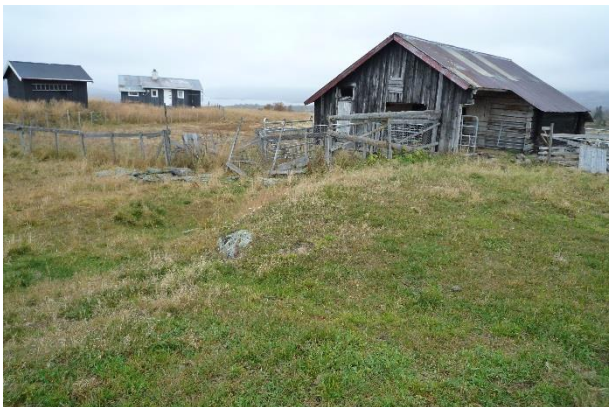
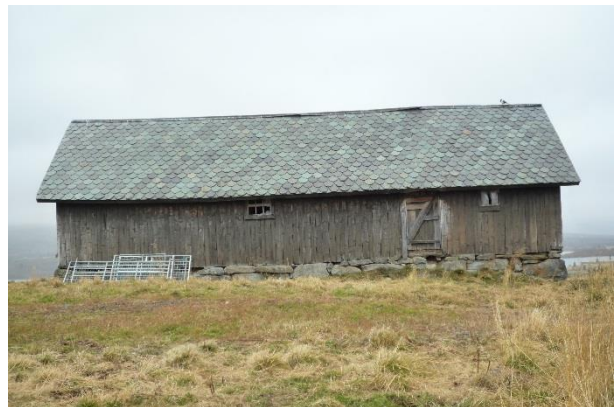
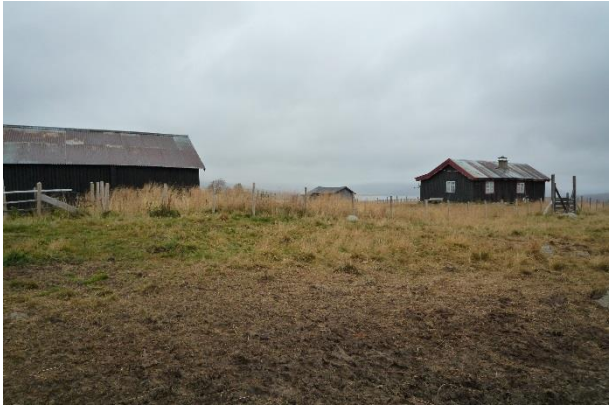
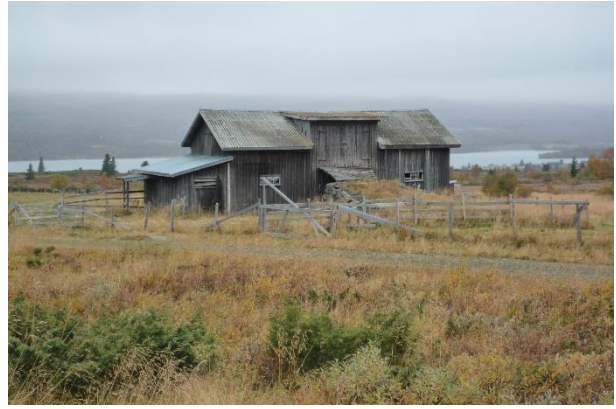
Faukestølen og Flyin

Eit område som strekk seg frå Fauskestølen til heimsida av Storfjorden. Tradisjonelle hus, i si tid med 11 enkeltstølar. Området har **middels** verneverdi. Under er nokre døme, dei fyrste bileta er frå Fauskestølen, dei siste frå nærare Storfjorden.

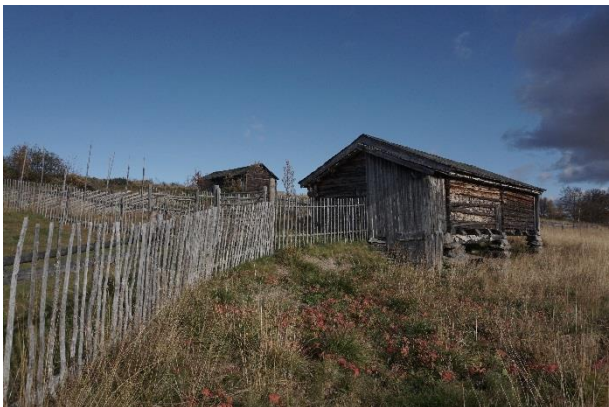
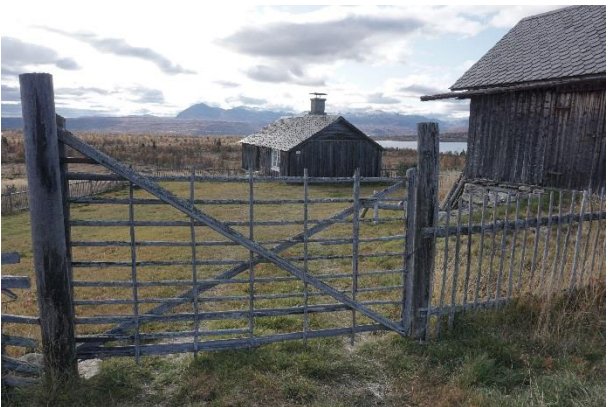
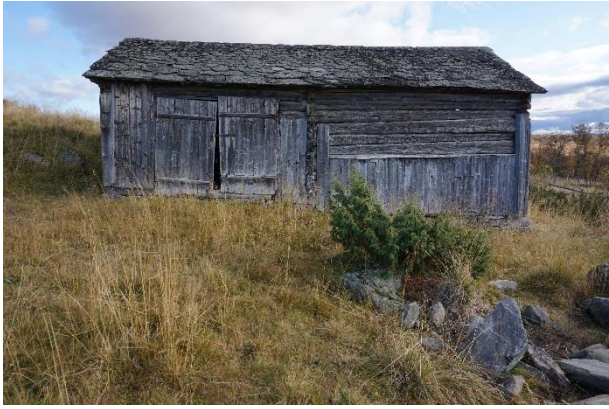
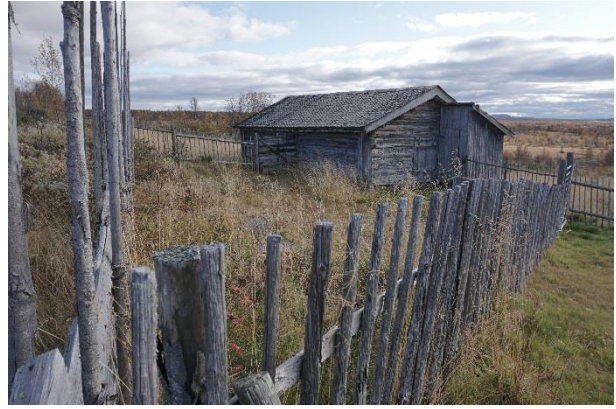
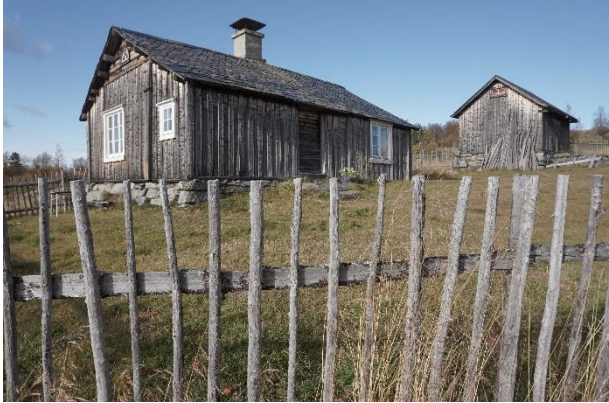
Råstølen

Ligg aleine langs vegen, med fint utsyn. I god stand, freda og såleis med særleg høg verneverdi. Flotte gjerde!

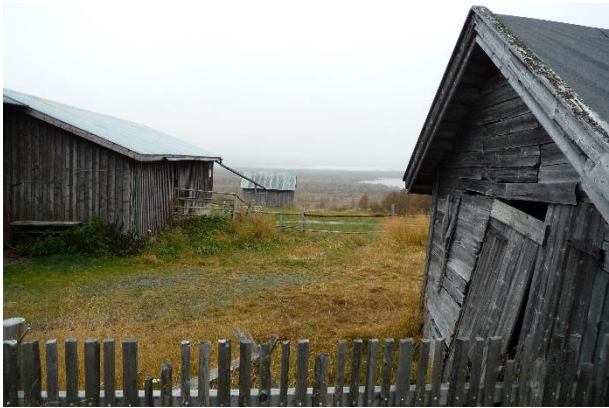
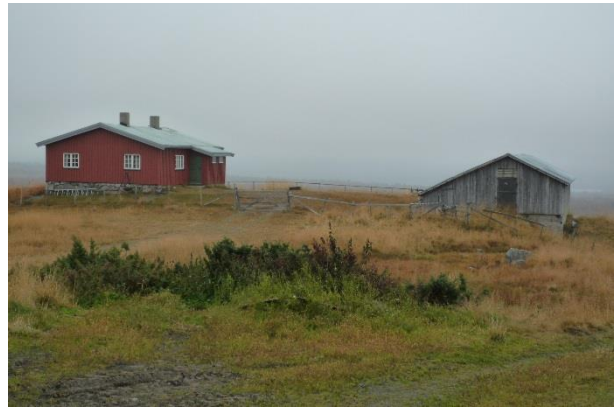
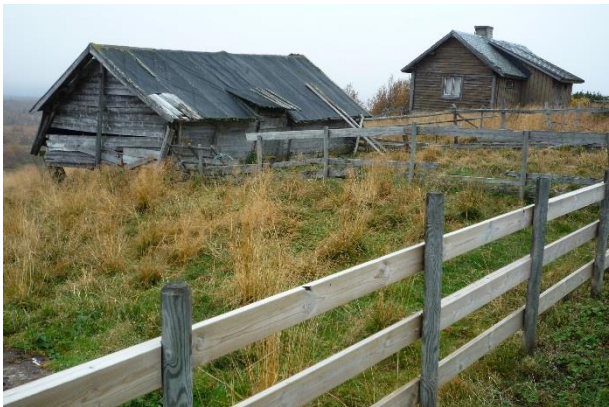
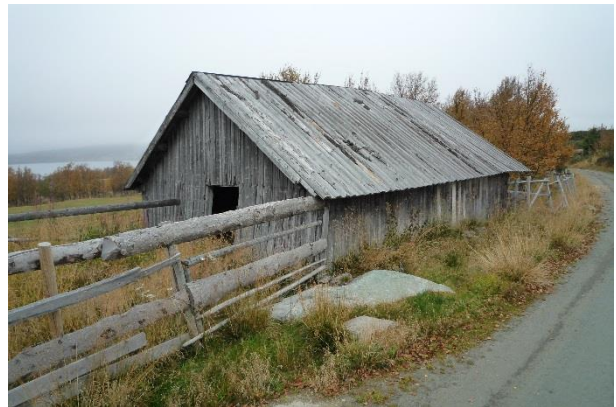
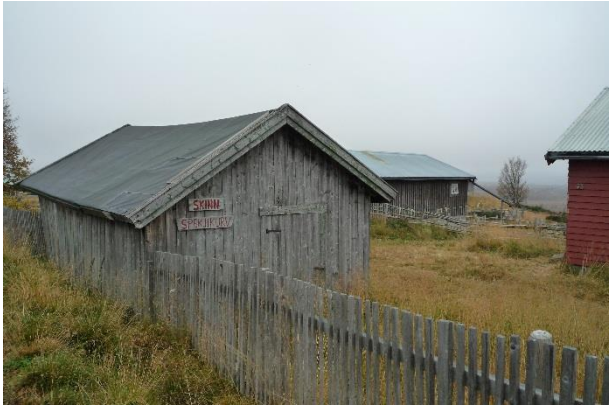
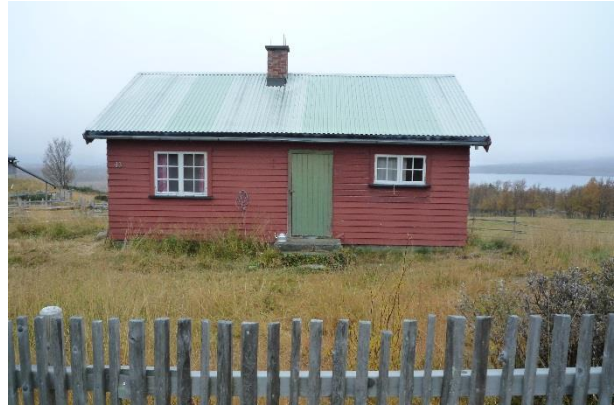
Kinnhølt

Stort sett opphavelig bygningsmasse med låge hus, fleire hus i dårleg stand. Aktiv stølsdrift på Hødnestølen. Miljøet har **middels** verneverdi.

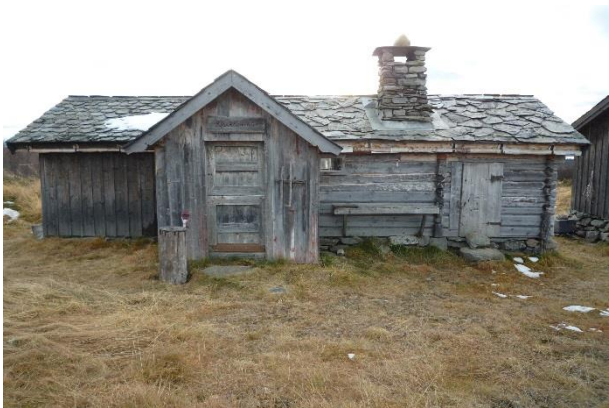
Biletet under viser Bjørkheimstølen som Else «Sprossa» Rønnevig har fått sett i stand. Ho har skrive bøker om istandsetjinga.
