Kartlegging av bygningsmiljø på Stølsvidda i Valdres

Valdresmusea, juni 2020

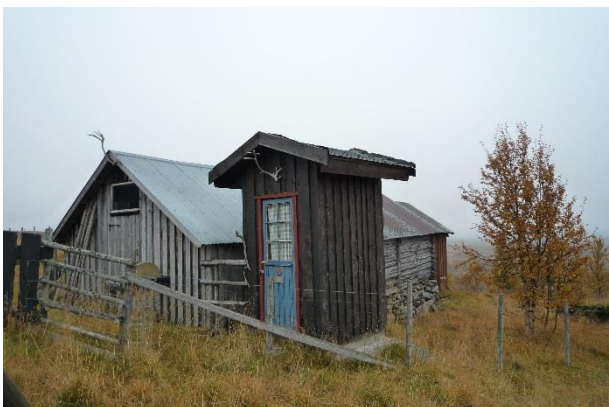
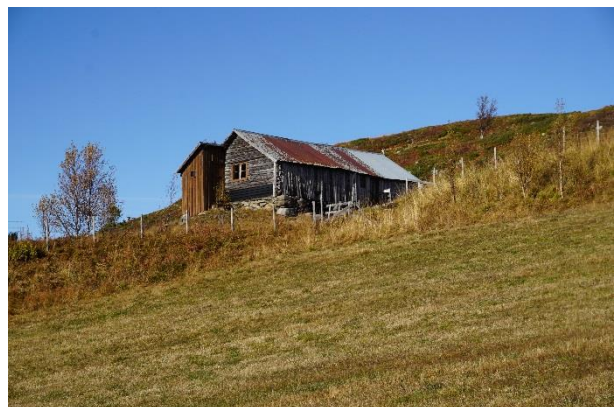
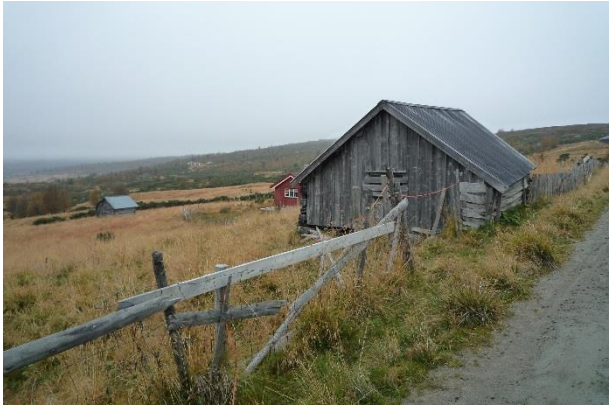
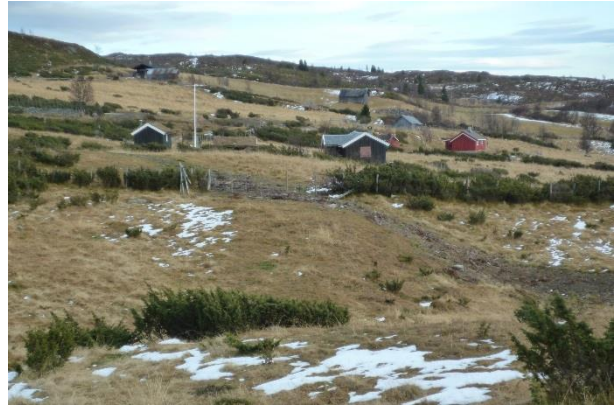
8 enkeltstølar i si tid. I dag lite aktiv stølsdrift, jordvegen er fleire stader i ferd med å gro att. Jamt over tilnærma tradisjonell bygningsmasse, med låge hus, og nokre løer og fjøs.

Døme på *fjøs* og andre hus i området:

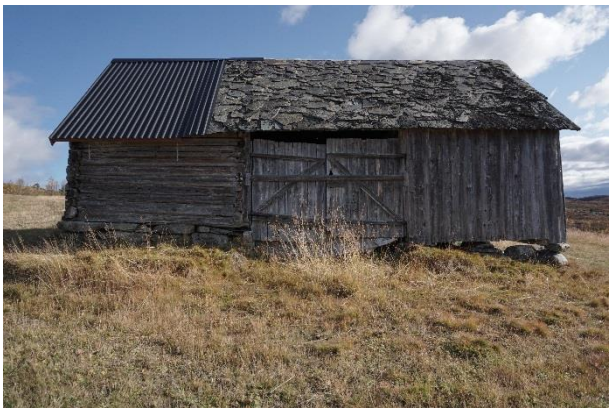
Eitt *løetak* skil seg flott ut med villskifer frå lokalt dagskiferbrudd. Det er svært viktig at dette taket blir teke vare på.

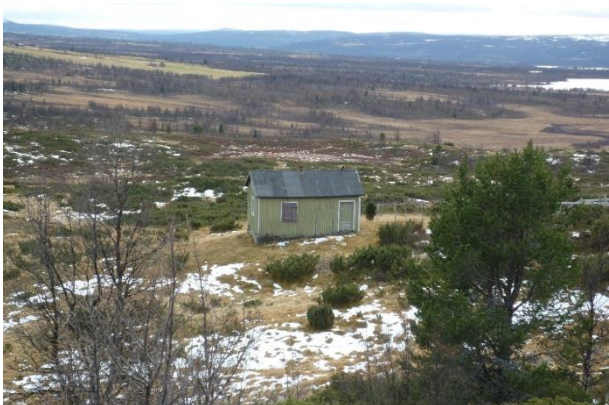
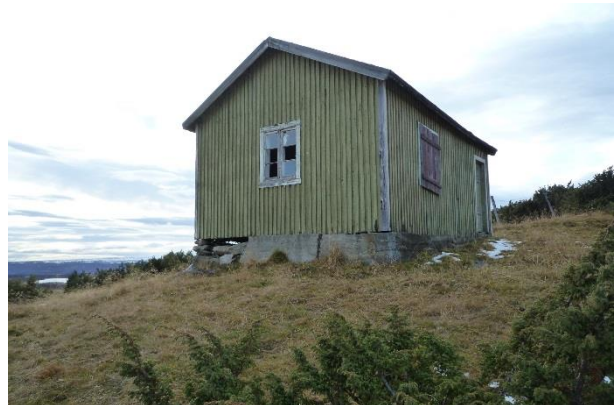
Av dei minste *sela* som framleis står finn vi dette reisverksbygget, truleg frå mellomkrigstida. Dei andre stølshusa her er borte, mens selet ber bod om ei anna og meir nøysam tid:

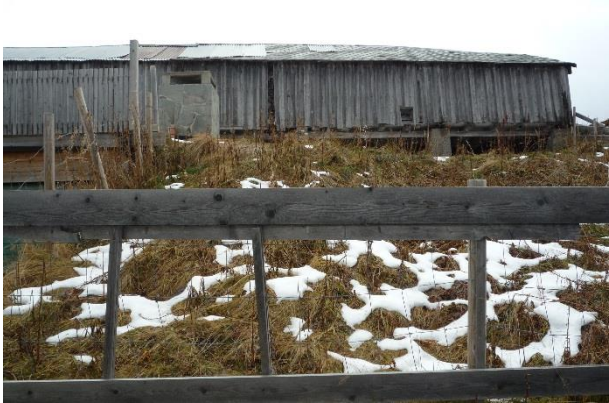
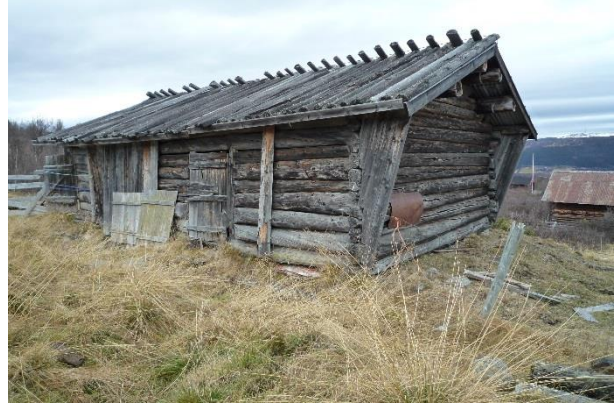
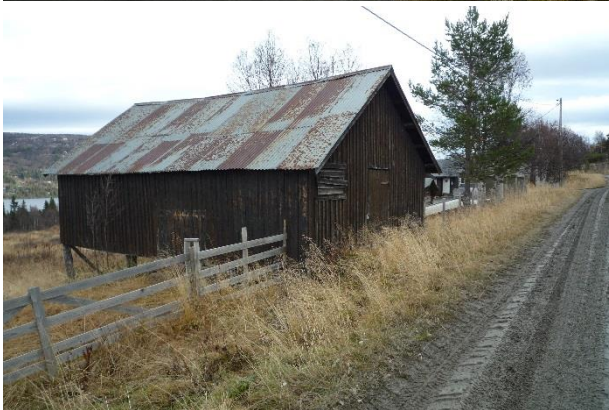
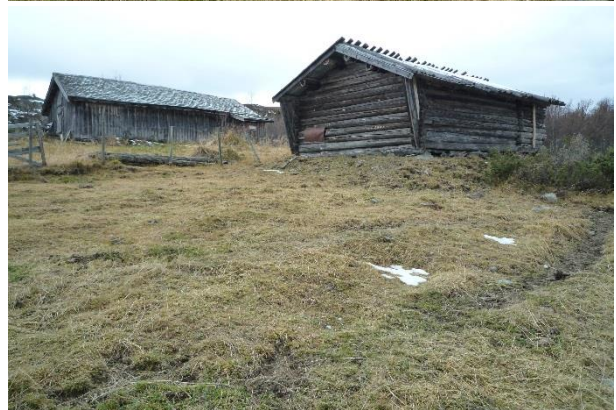
Her er nokre fjøs:

I dette området har det vore til saman 15 enkeltstølar. Framleis er nokre aktive. Her er det ein del hus som står til nedfalls, nokre nyare hytter og få eldre sel. Mest reisverksbygningar, nokon med tømmerkjerne. **Middels** verneverdi.

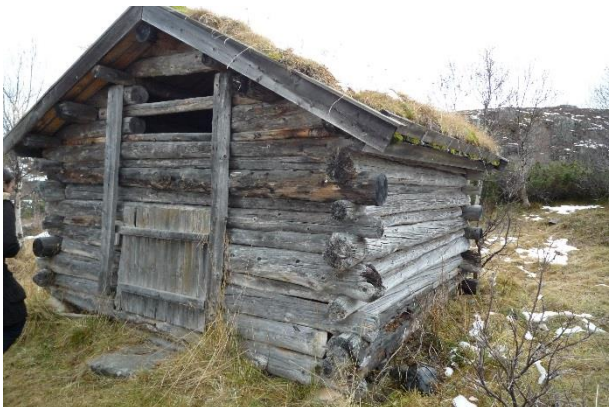
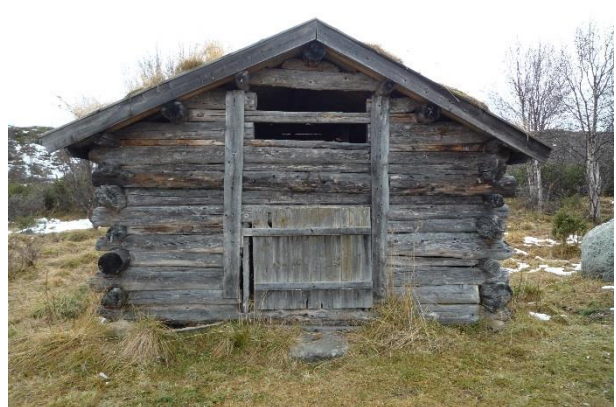
Denne bygningen står på stølen til Øvre Hande, innerst i *Bjødnhøvd*. Dette ser ut til å vera ei *utløe* som kan hende er flytt til stølstrøa? Slike er iallfall sjeldne i dag, så denne må ein kunne seie har **høg** verneverdi.

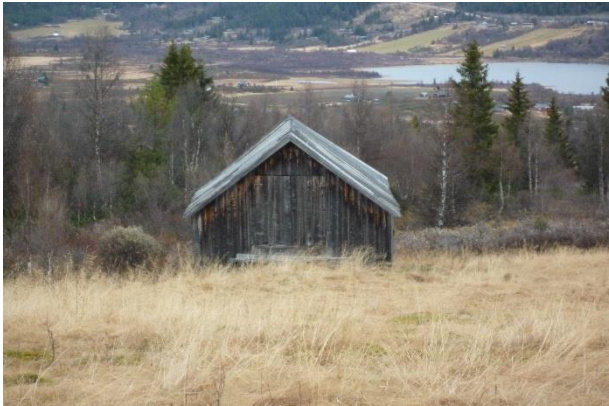
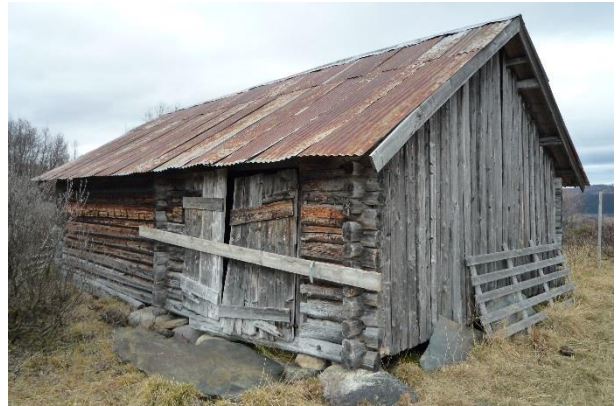
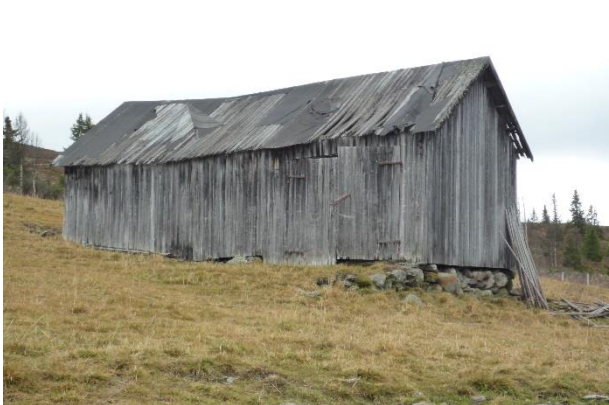
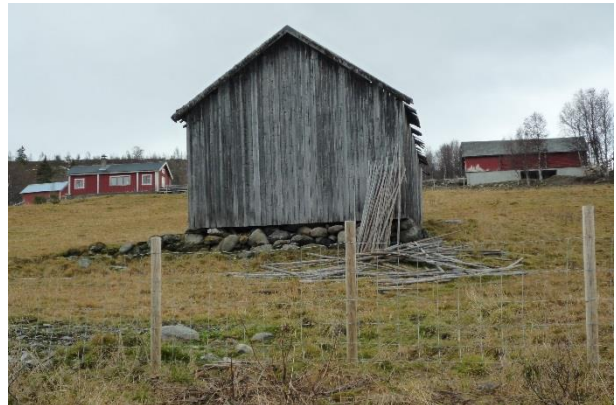
Av andre løer i dette området, finn vi desse:

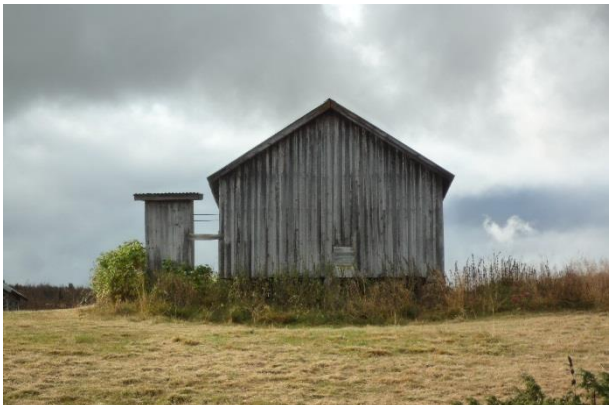
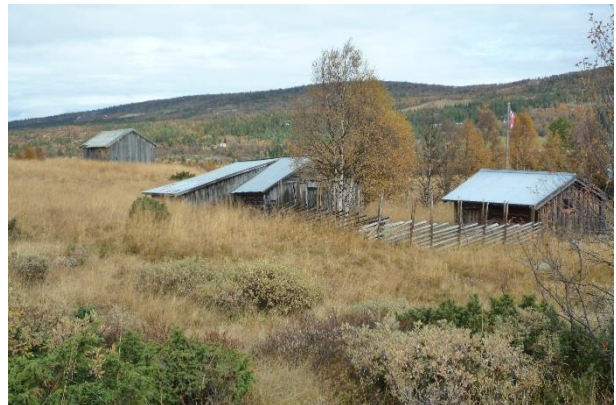
Fjøs:

10 enkeltstølar. I dag er fleire stølar enn fråflytta eller bygd om til hytter. Ein del hytter innimellom. Få eldre sel. Miljøet har **middels** verneverdi.

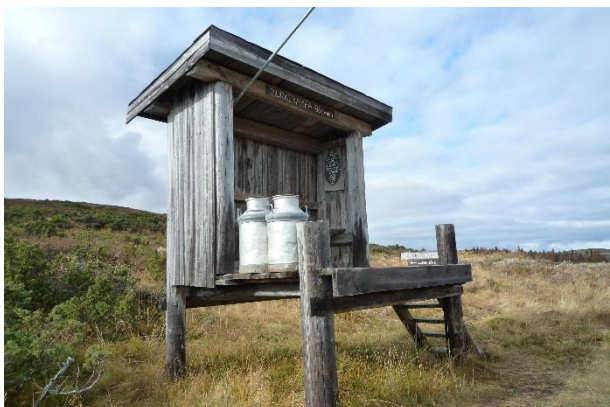
Mjølkerampa i Murkelie er flott. Den er truleg av eldre dato og har såleis **høg** verneverdi:

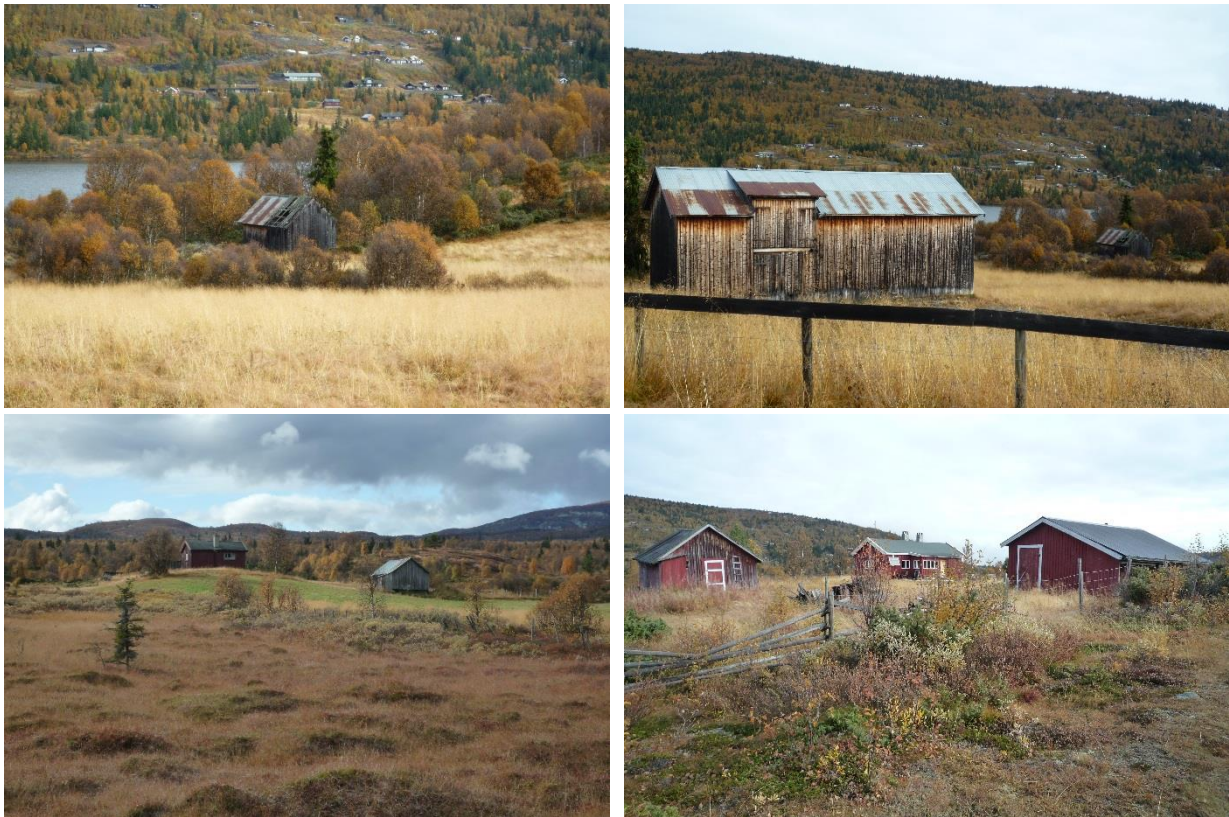
Det har vore 5 enkeltstølar på Røvsalin. I dag er fleire stølar enn fråflytta eller bygd om til hytter. Miljøet har i dag **lågare** verneverdi enn elles på stølsvidda. Døme på eldre bygg:
