Knista kyrkogård

Knista socken, Lekebergs kommun, Örebro län, Strängnäs stift

Inventering av kulturhistoriskt värdefulla gravvårdar 2018

Anneli Borg
Rapport 2018:06

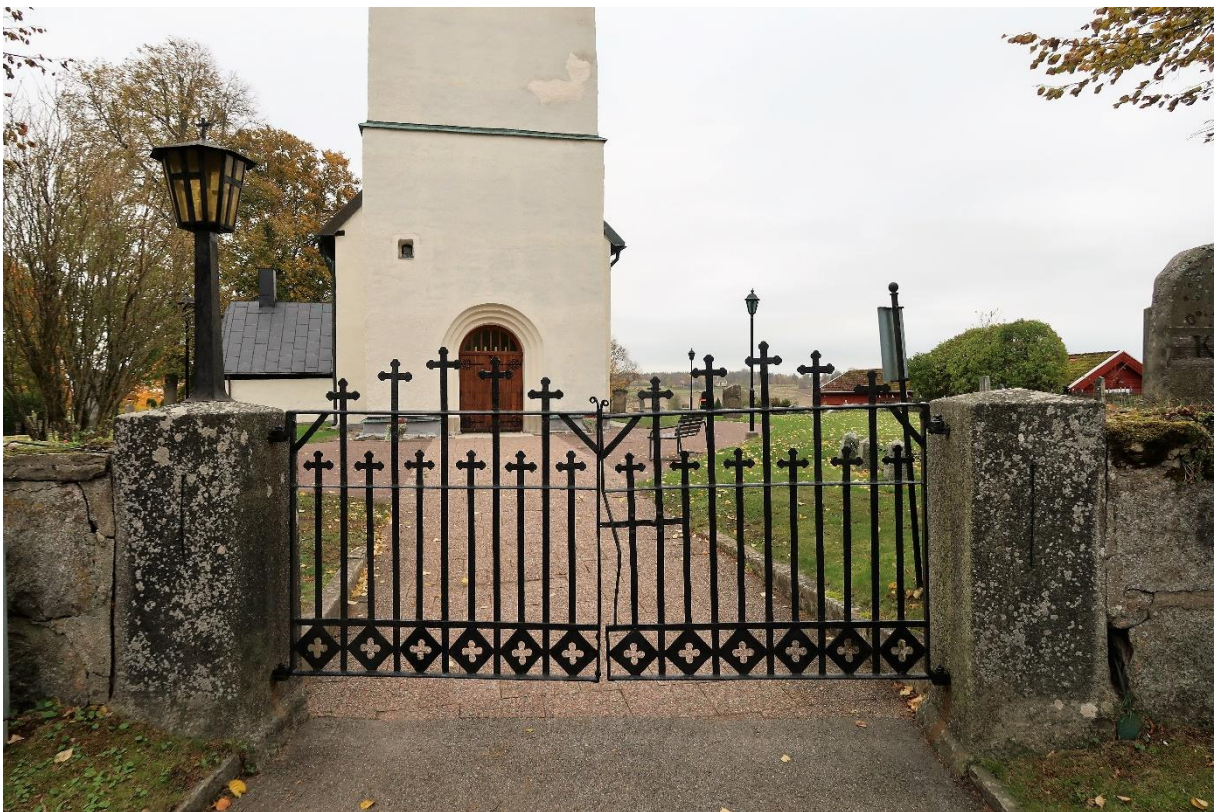
Huvudentrén i väster med par grind av smide mellan grindstolpar av granit. Lyktorna som kröner grindstolparna tillkom någon gång efter 1943.

Huvudentrén i väster mitt för kyrkporten, har huggna grindstolpar av granit med svagt pyramidformade krön krönta med lyktor och en pargrind av svart smide.

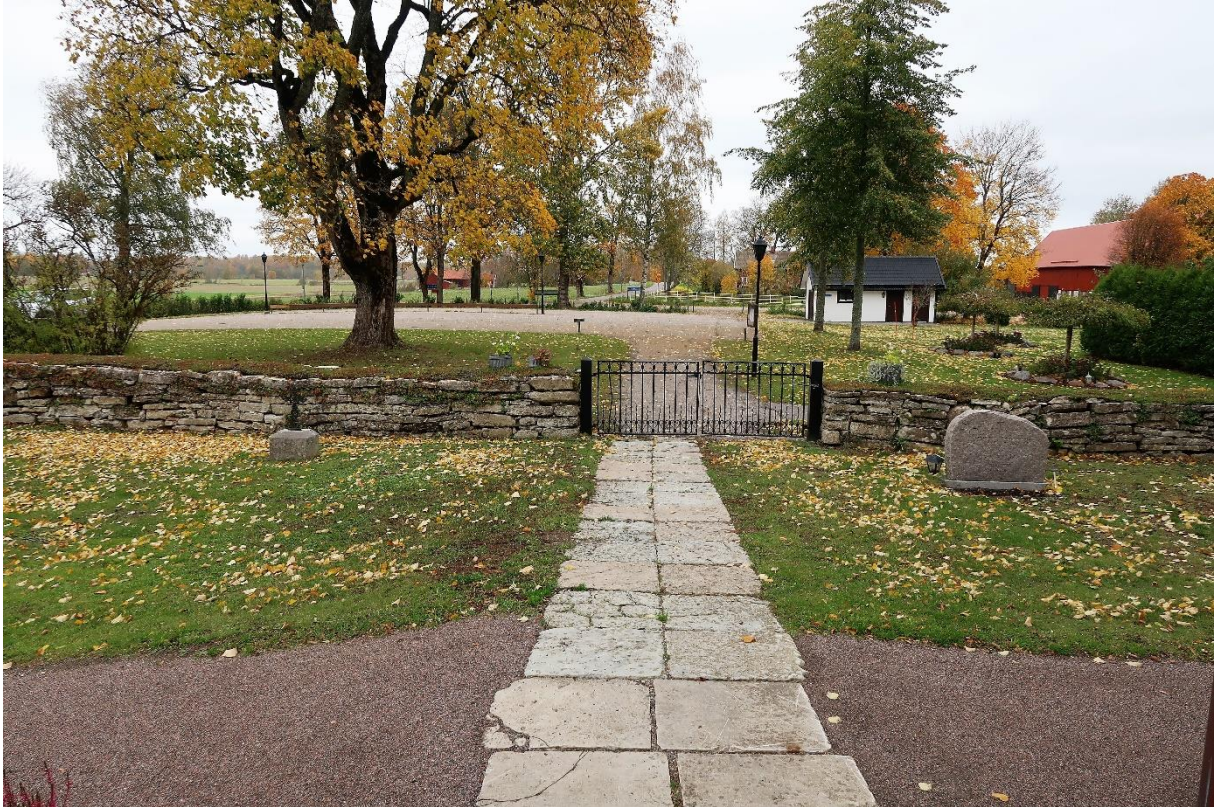
Kalkstensgång från sakristian fram till grinden i norr.

Från grinden i norr fram till sakristians port finns en gång av kalkstensplattor.

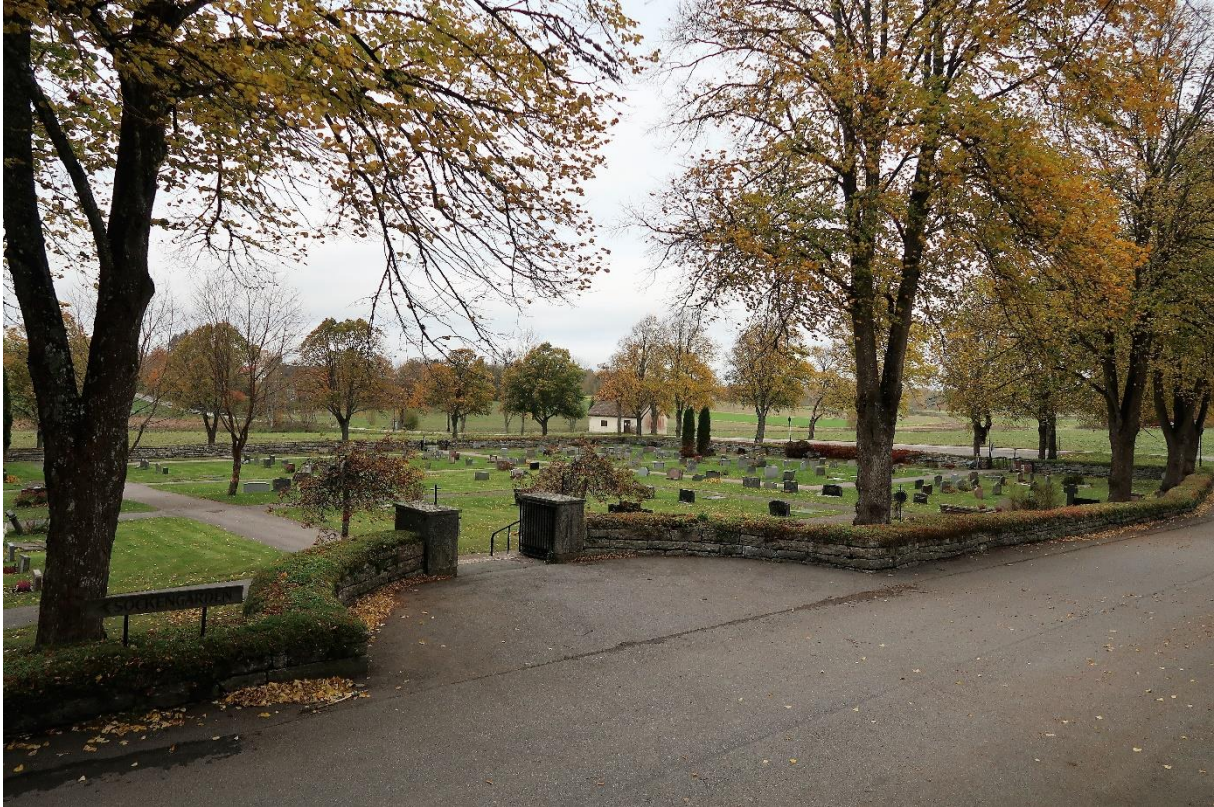
I väster, på andra sidan vägen från kyrkan sätt, finns ytterligare en utvidgning. Den omgärdas av en kallmurad kalkstensmur som i väster är indragen i en halvcirkel för att betona huvudentrén som är placerad i axel med kyrkans västportal. På murens krön växer sedum. Kyrkogården är ej symmetrisk utan breder ut sig mer i norr. Runt kyrkogården löper en trädkrans som i söder, väster och norr är planterad utanför muren.

Västra kyrkogården 2018, sedd från gamla kyrkogården.

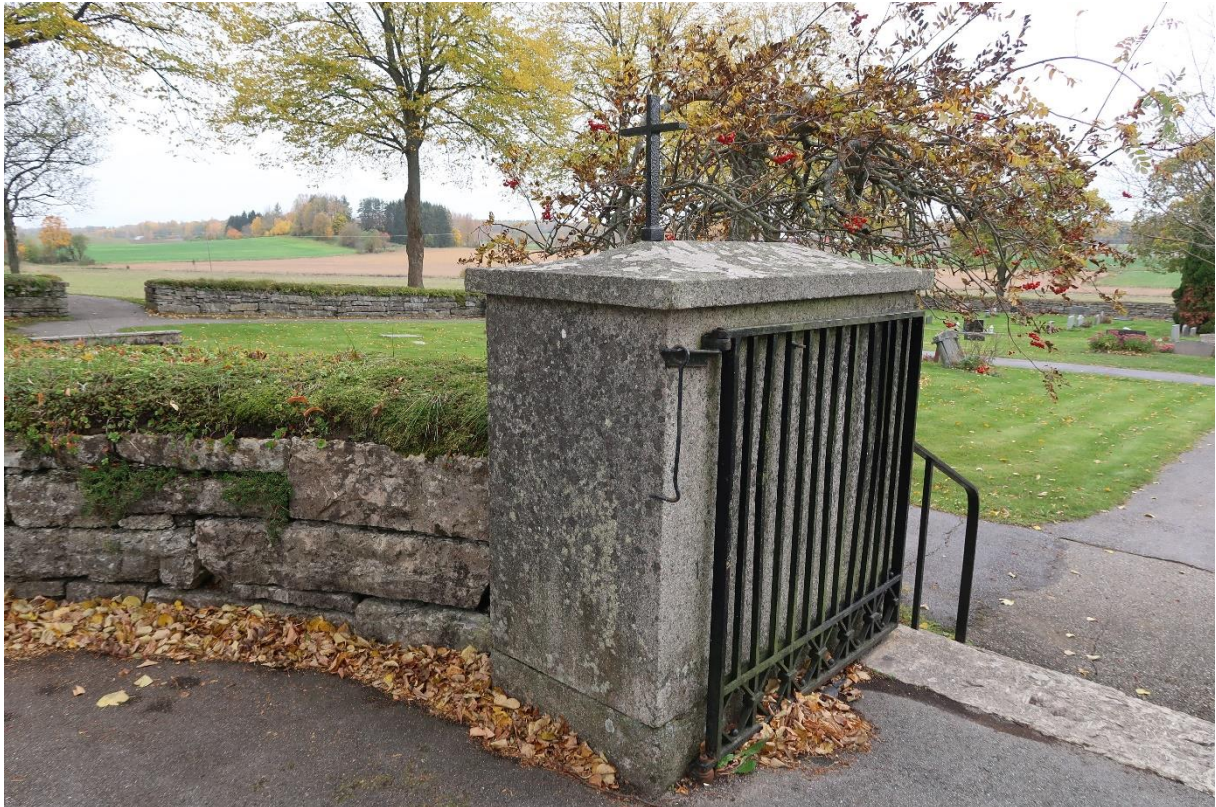
Västra kyrkogårdens huvudentré med djupa grindstolpar av granit krönta med överliggare och kors. Grindstolparna har en krysshämrad yta och korsen en hämrad yta.

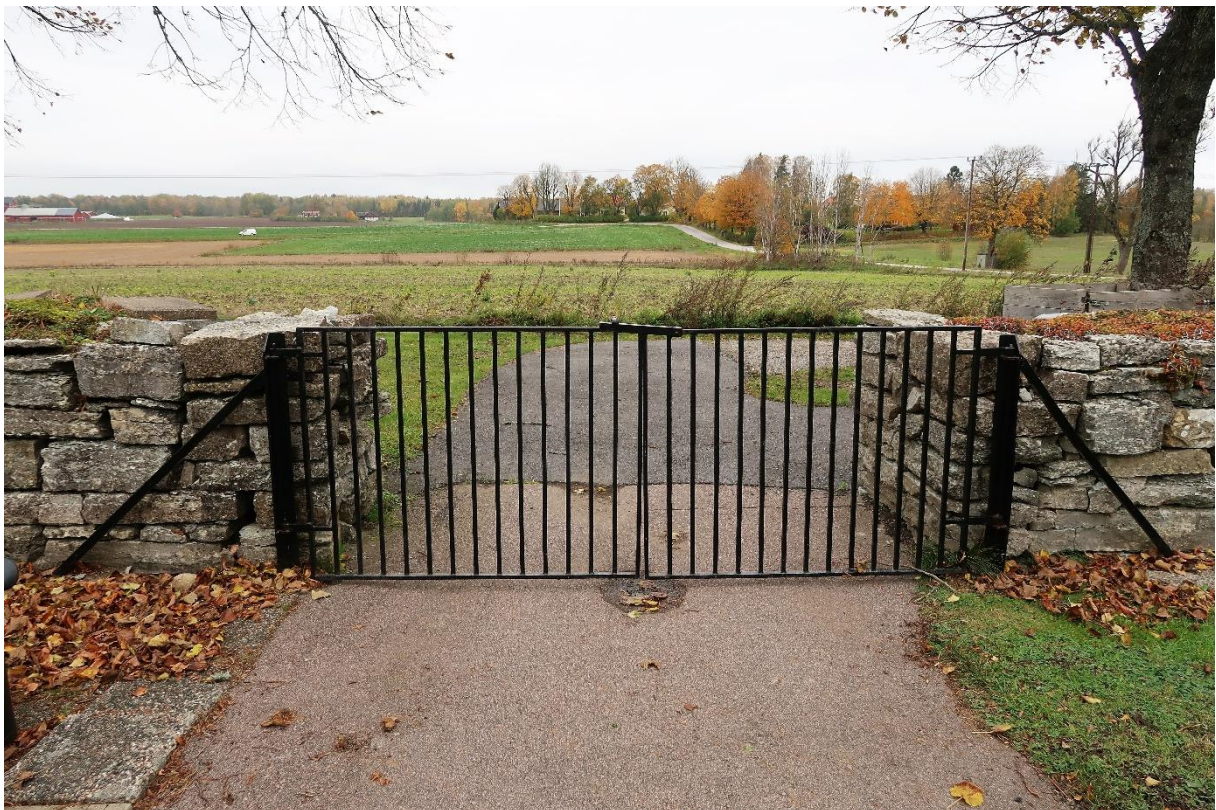
Senare tillkommen grind i väster.

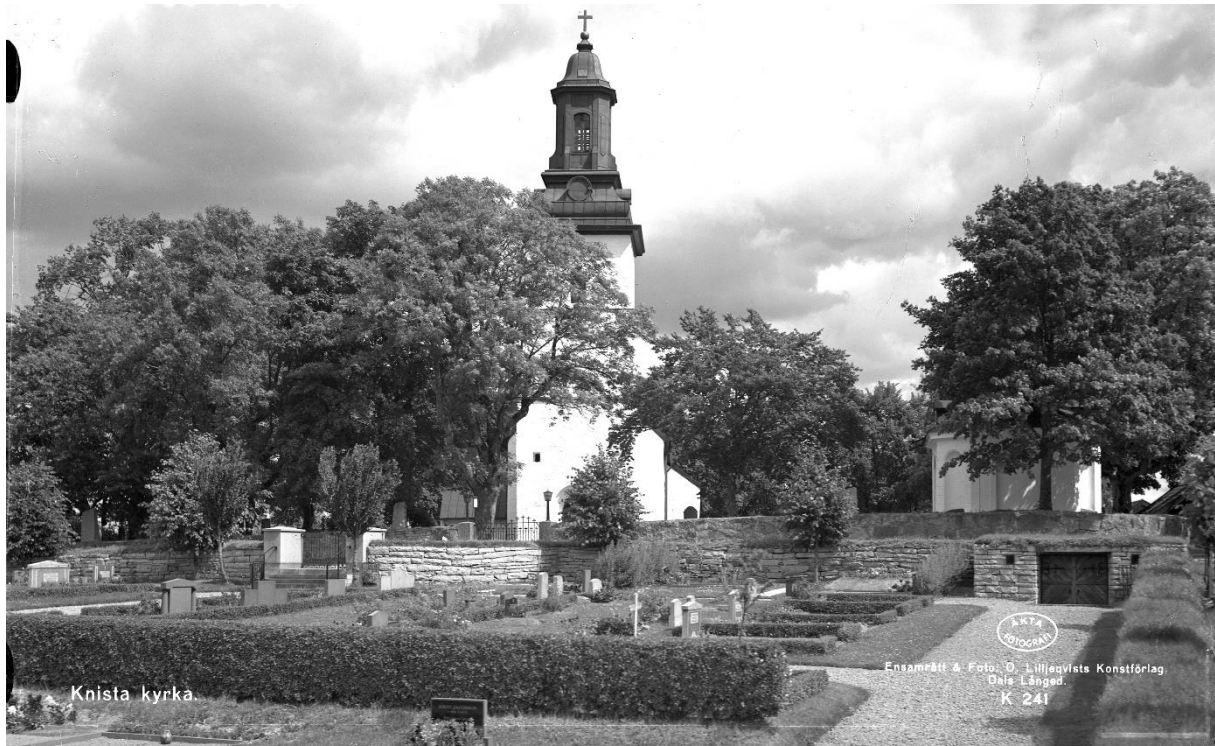
Till höger i bilden kan man se bisättning rummet. Här kan man även se rumsskapande rygghäck som ramar in kvarter 1. Längs med gången finns grusgravar omgärdade av låga häckar. Flera av gravvårdarna finns kvar i dag men alla häckar är borta. Bild från 1951, Digitalt museum.

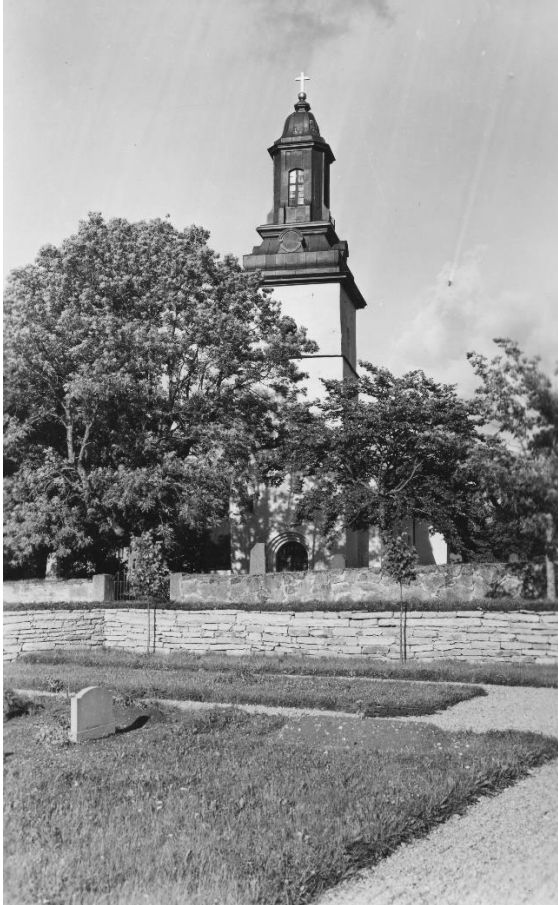
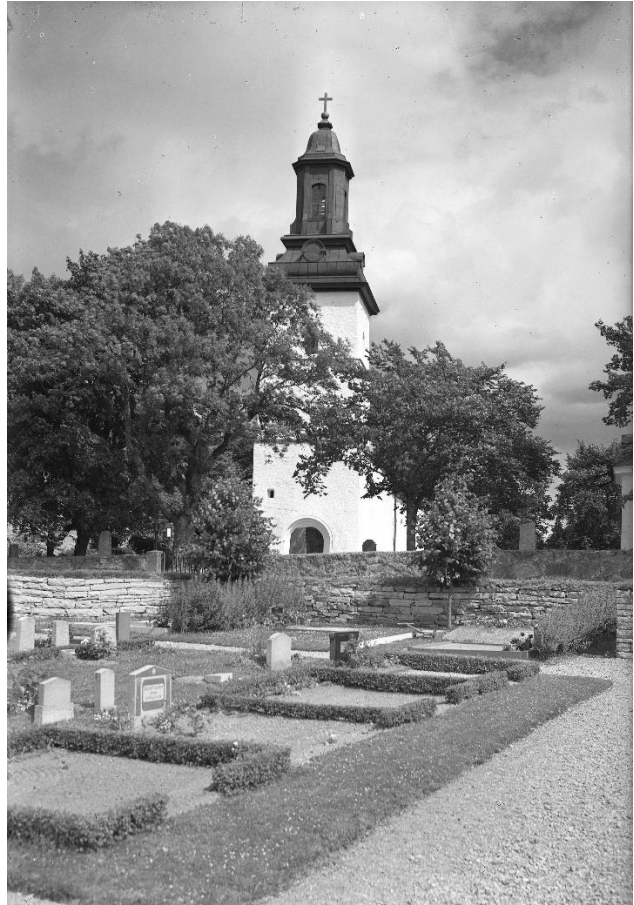
Bilden till vänster är tagen 1943 och bilden till höger 1951. Högra bilden visar de sandgravar som nämns i bildtexten på föregående sida. Bilder från Digitalt museum.

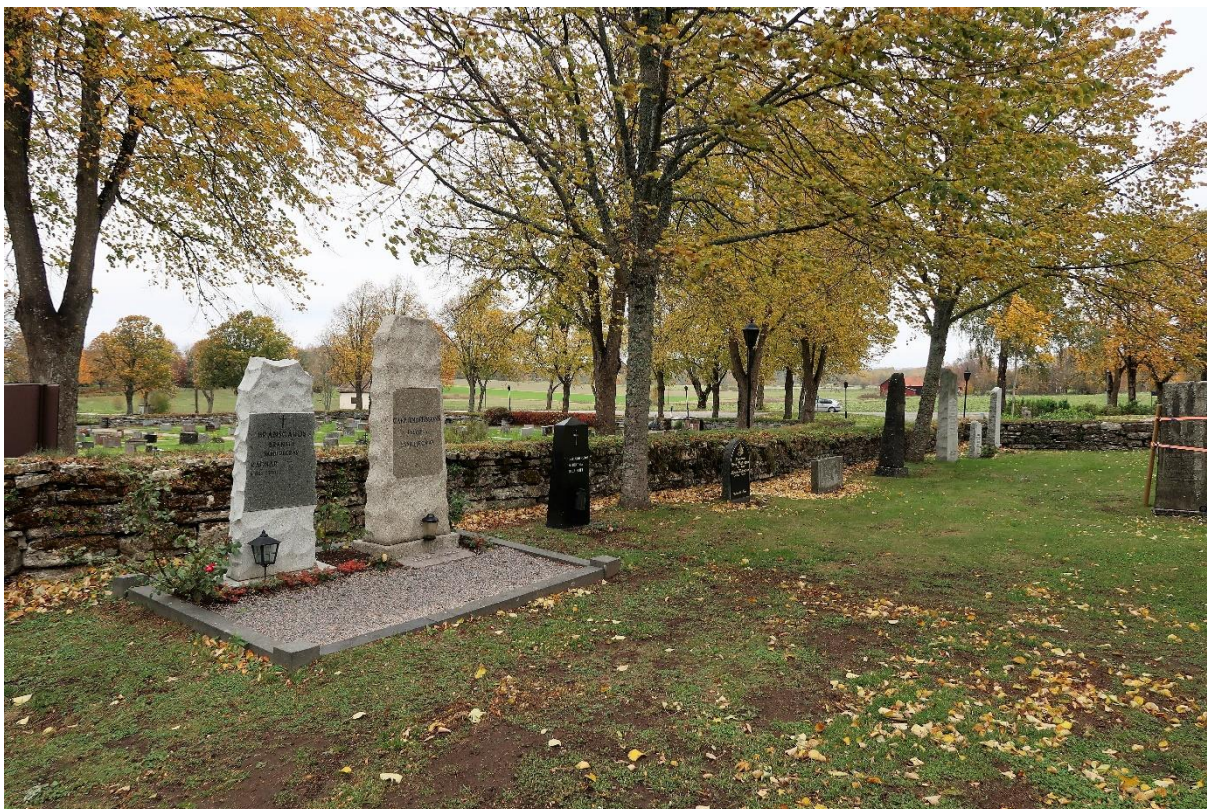
Gravvårdar längs med muren i väster. Grusgravens vänstra gravsten är från 2000-talet och är ett föredömligt exempel på nysten som anpassats till befintlig äldre sten.

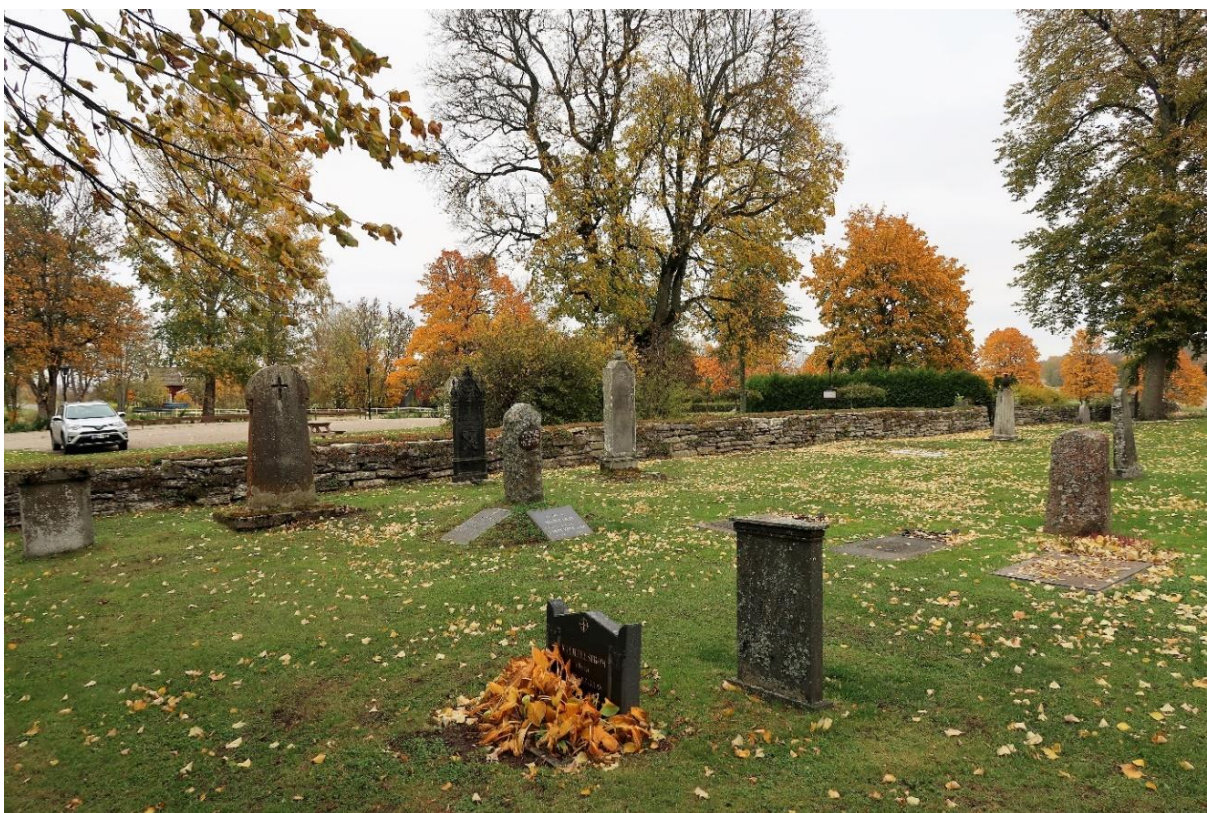
Nordvästra delen av gamla kyrkogården. Gravstenarna är av varierande ålder, från 1800-talets första hälft fram till mitten av 1900-talet.

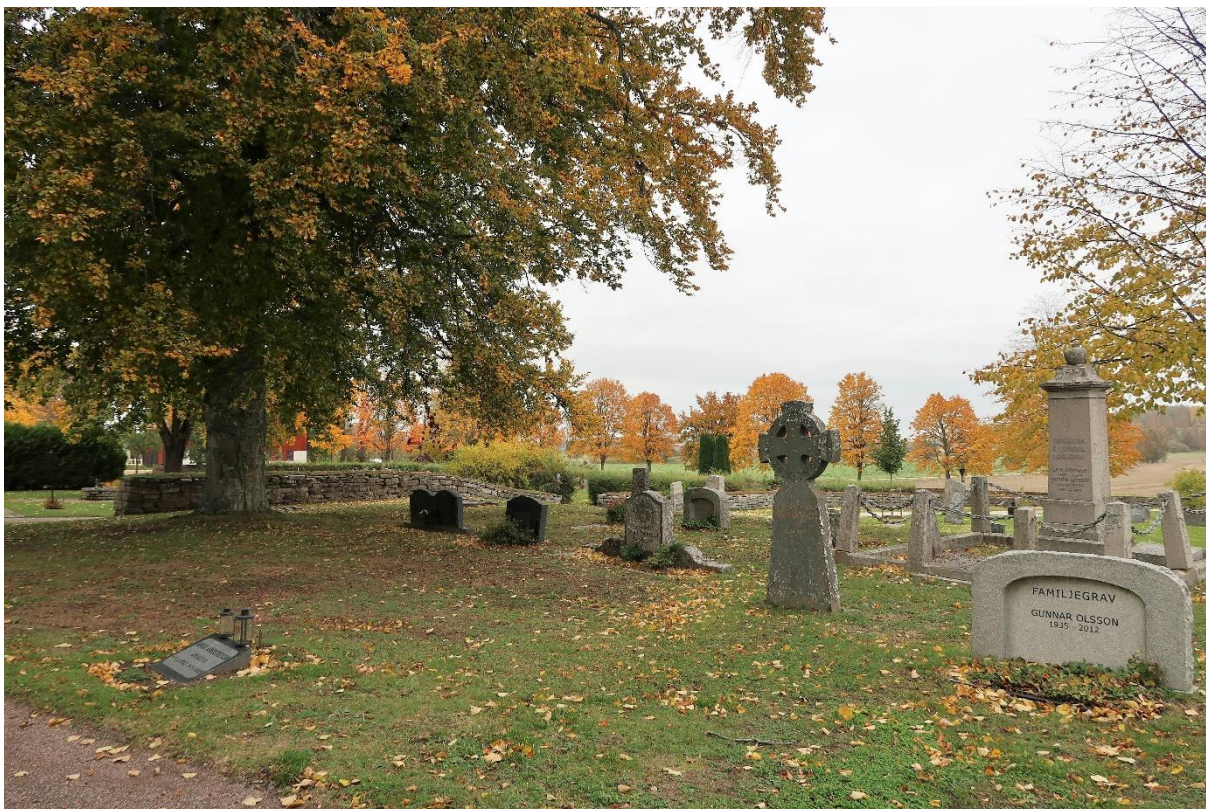
Området öster om kyrkan har främst äldre gravvårdar men även senare tillkomna förekommer.

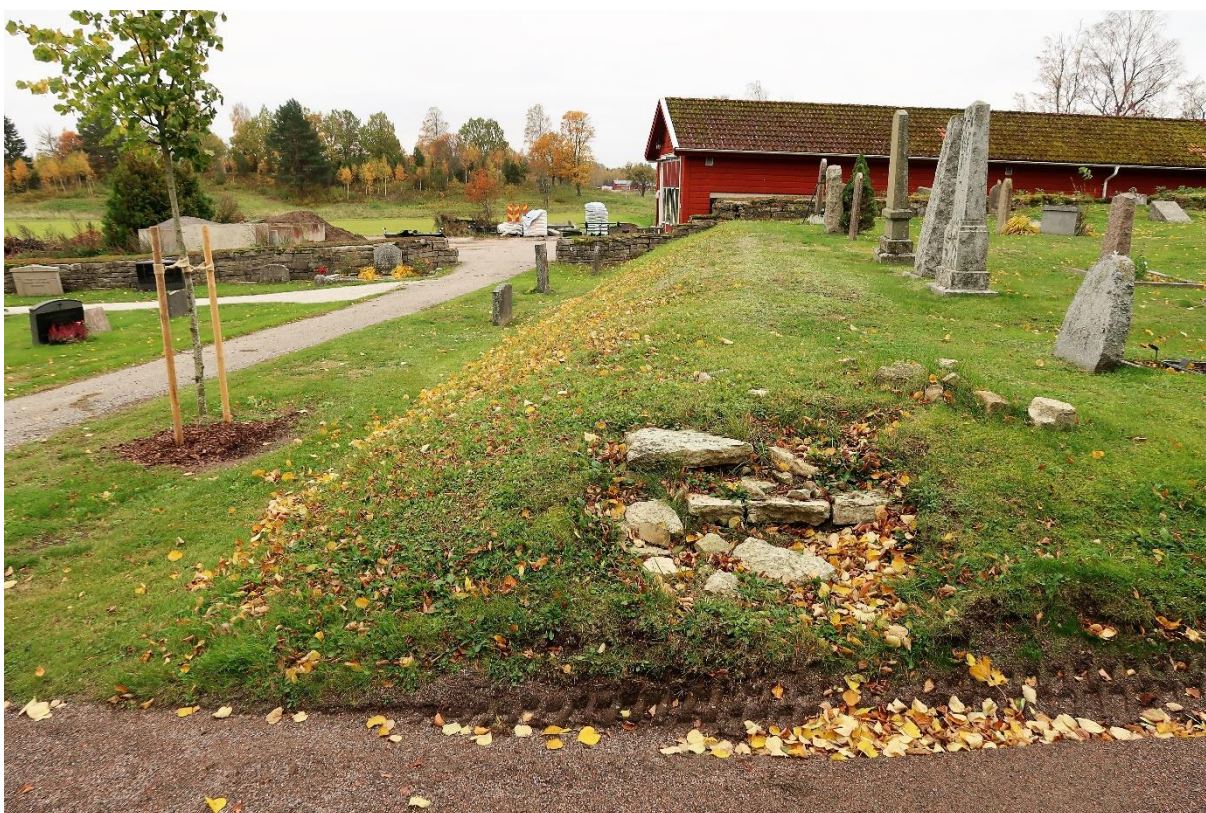
Slänten mitt i bild skiljer den äldsta delen av kyrkogården från utvidgningen i öster. Närmast i bild kan man se rester av den mur som delvis revs och täcktes över vid utvidgningen 1908.

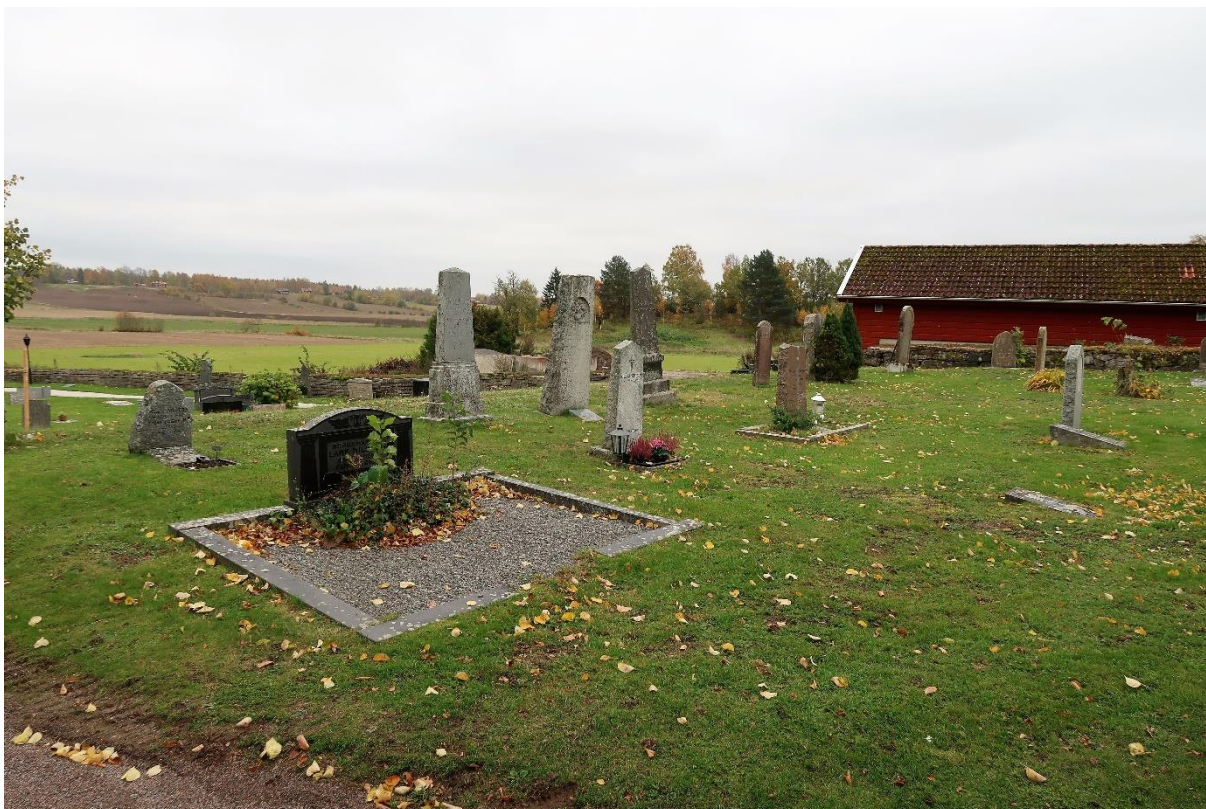
På sydöstra delen av gamla kyrkogården finns främst äldre gravvårdar.

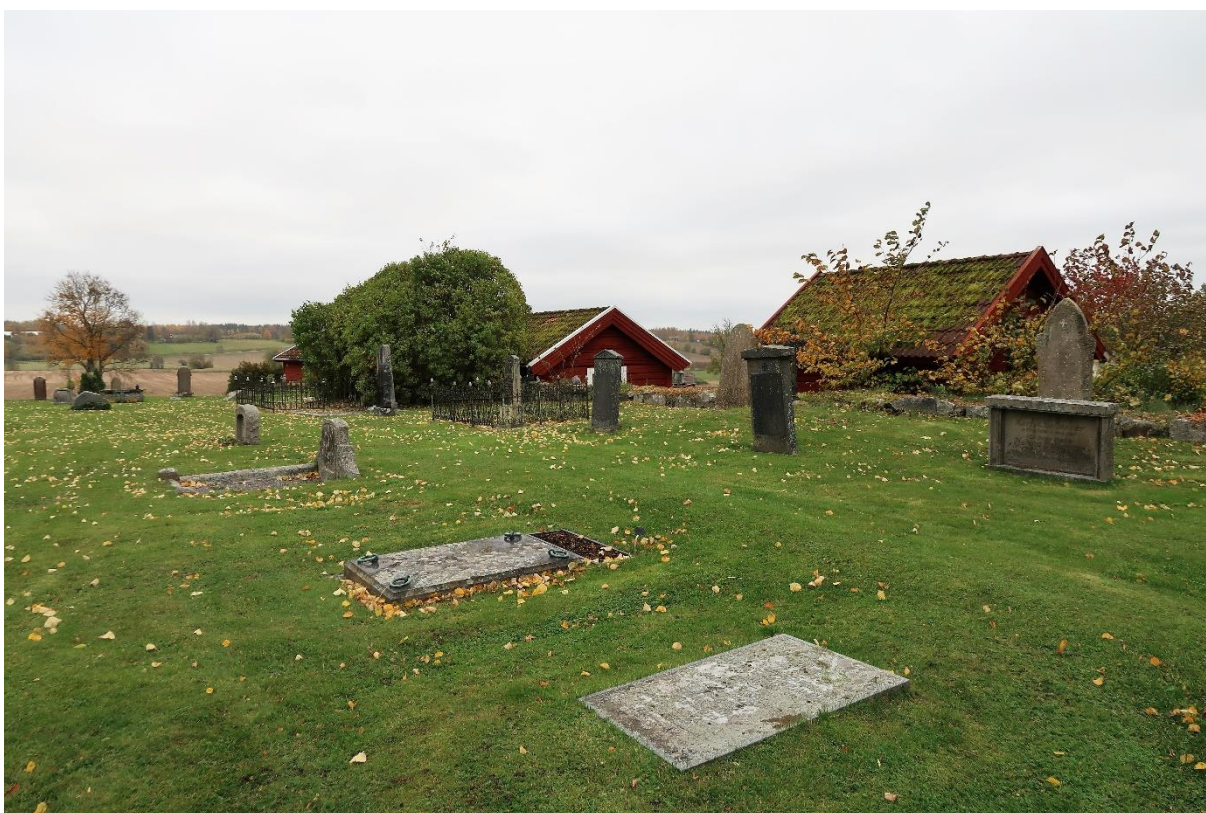
Gamla kyrkogården söder om kyrkan, fotograferad från väster. Här finns kyrkogårdens två inhägnader av smide. Flera äldre gravvårdar av kalksten står längst med muren. Samtliga träd i tidigare trädkrans är nedtagna, se även bilden ovan.

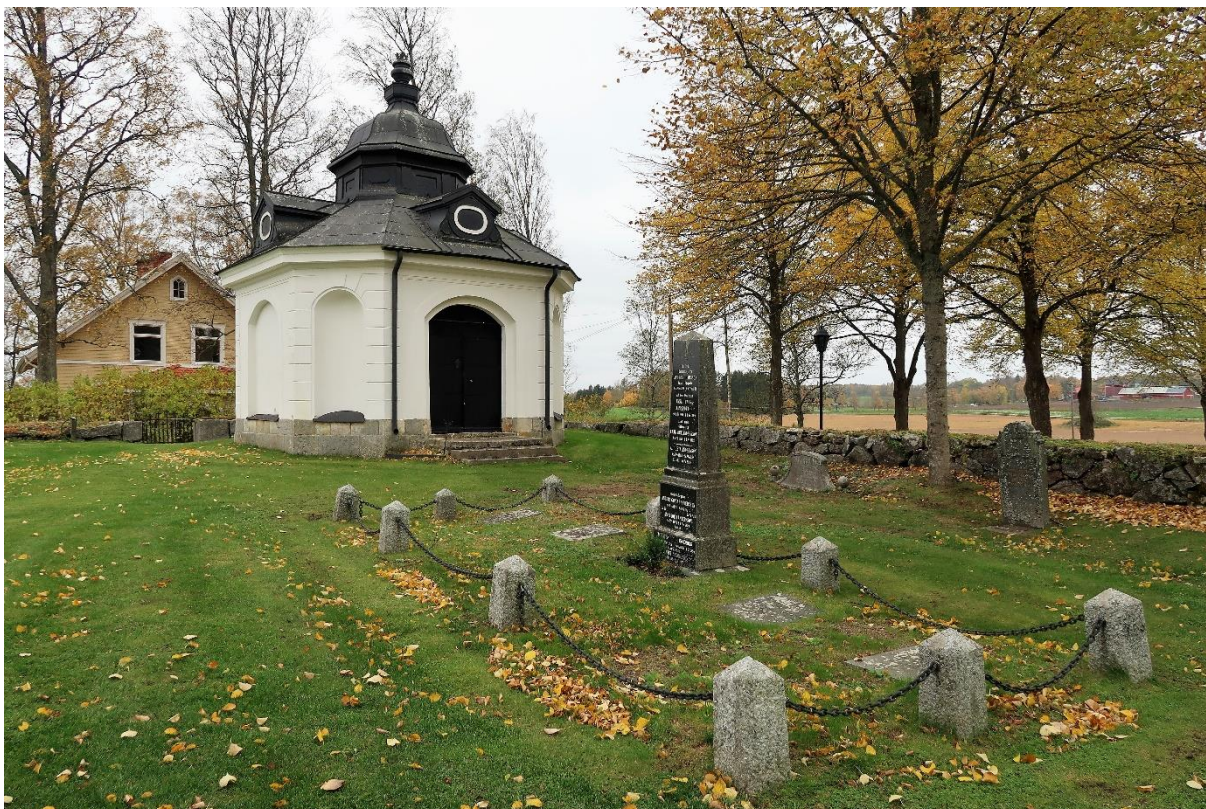
I kyrkogårdens sydvästra hörn finns ett gravkor från 1765 för släkten von Hofsten på Villingsbergs bruk. I förgrunden en stor familjegrav omgärdad av stenpollare och kätting.

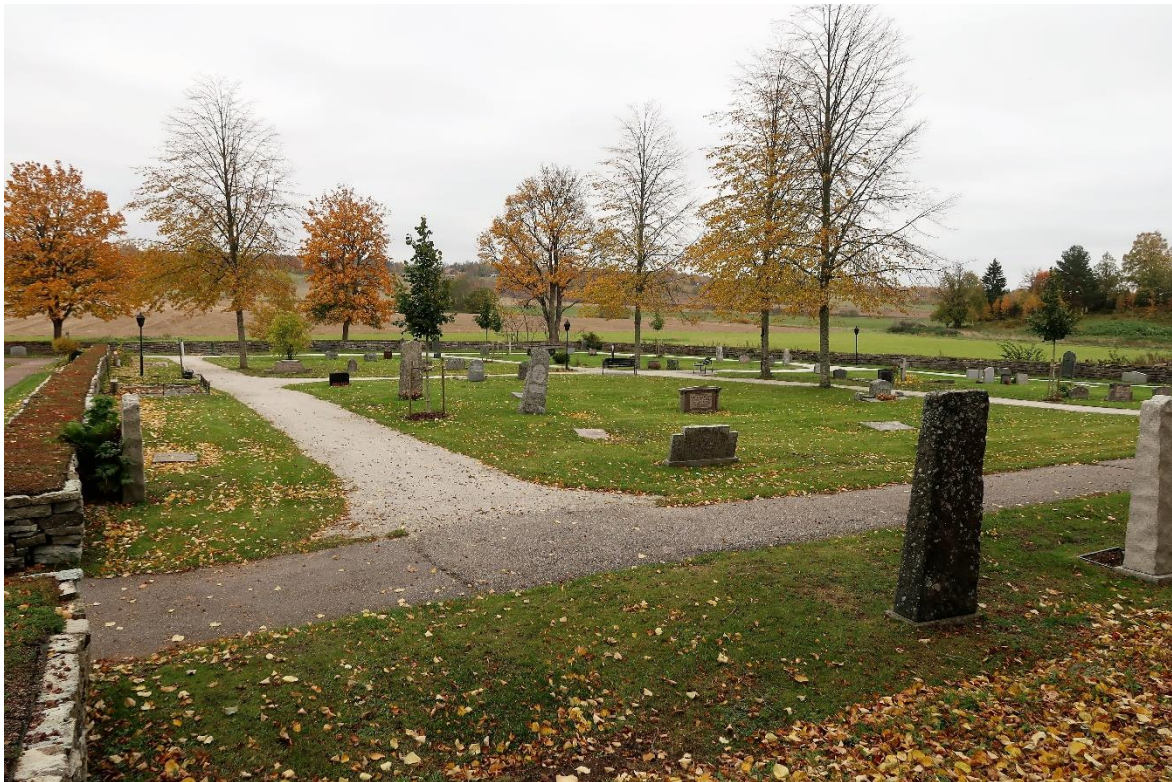
Gravvårdarna på utvidgningen utgörs främst av låga breda familjegravar från 1930-1950-tal men även äldre höga stenar från 1920-1930-tal finns kvar. Här finns också kyrkogårdens få bevarade linjegravar kvar från 1920-1930-talet men även någon senare. Raderna med linjegravar är väldigt glesa och det är inte många gravvårdar kvar.

Utanför muren i öster står tre träd kvar från tidigare trädkrans. Samtliga träd är borttagna i söder. Trots senare plantering av träd upplevs utvidgningen som kal.

Utvidgningen i öster, bilden är tagen från nordväst.

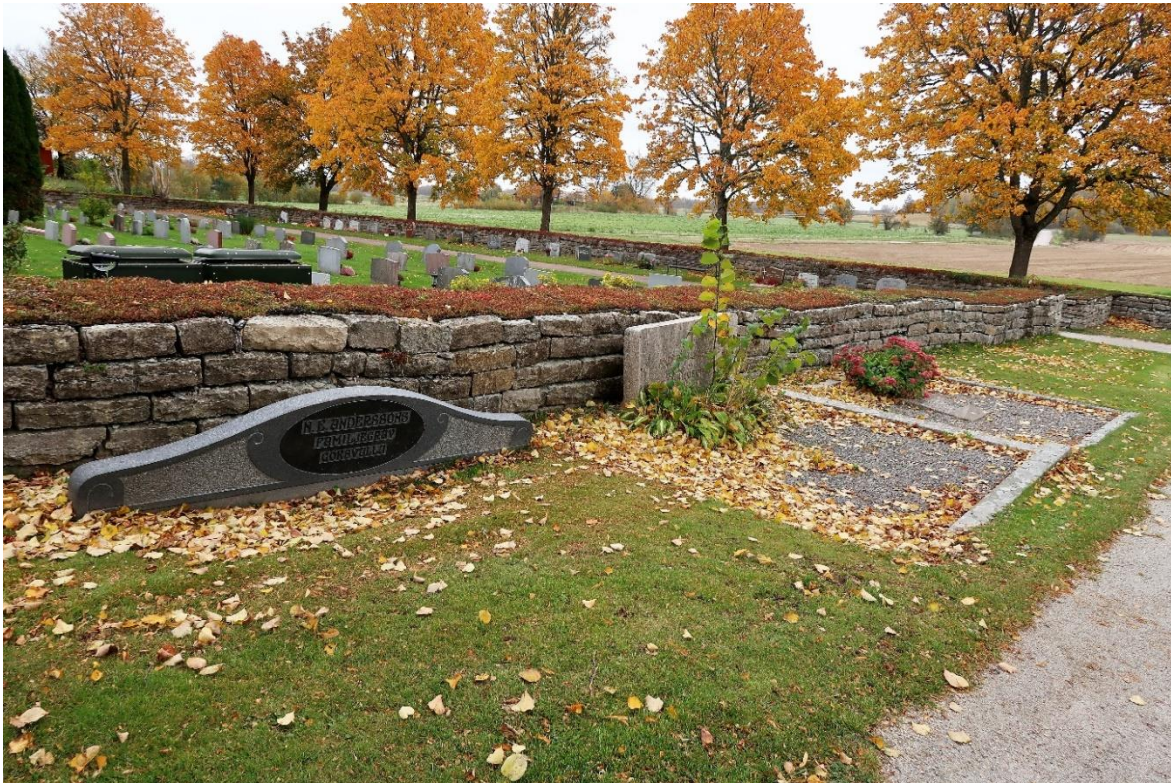
Endast ett fåtal grusgravar omgärdade med stenram eller staket finns bevarade.

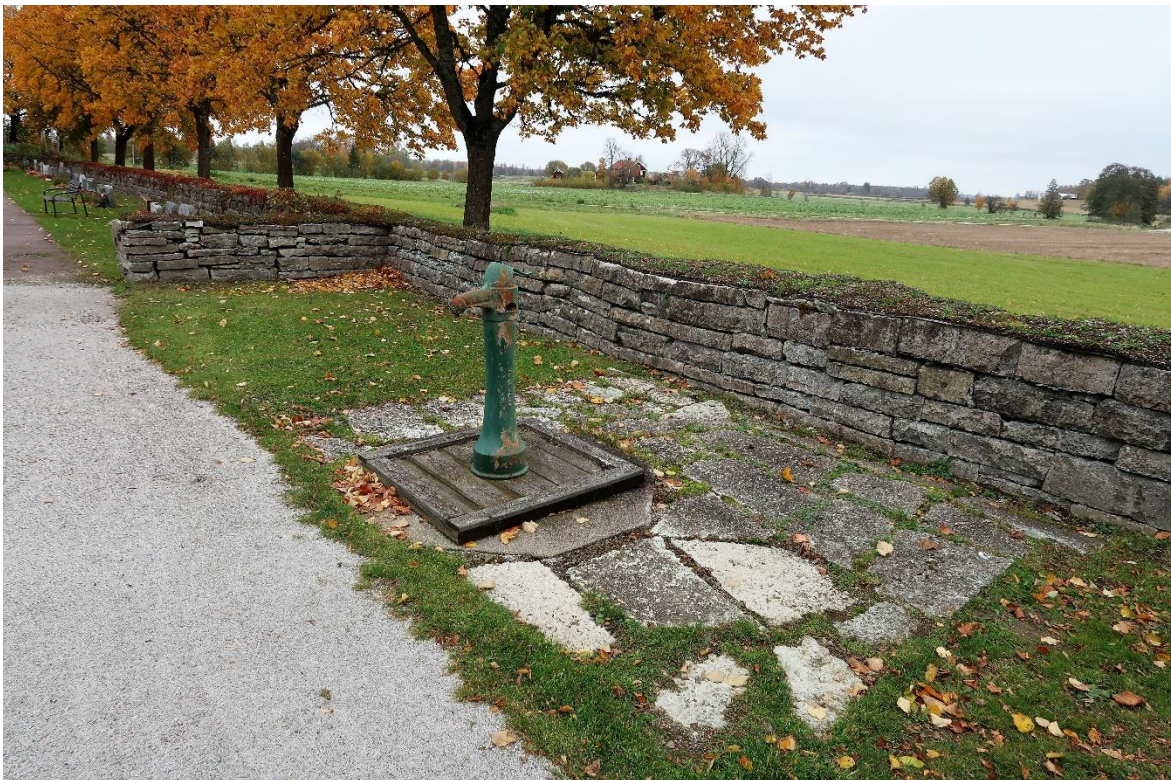
I öster, längs med muren, finns rester av en äldre servicestation. Marken är belagd med kalkstensplattor och här finns en äldre vattenpost av gjutjärn. Två mindre servicestationer med vattenpost och hållare för vaser finns i området, en i mitten och en i norr.

Resterna av en äldre service station finns längs med muren i öster.

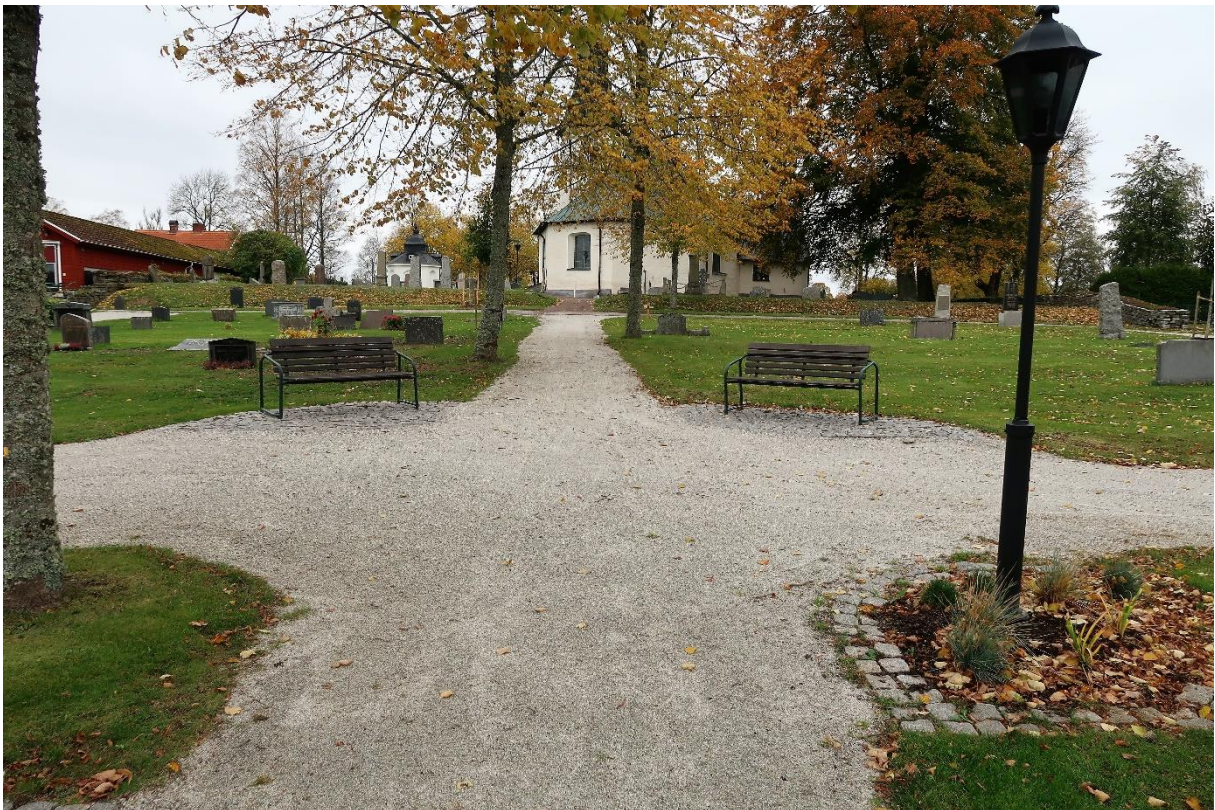
I mitten av området finns en större hårdgjord yta med sittplatser för kontemplation.

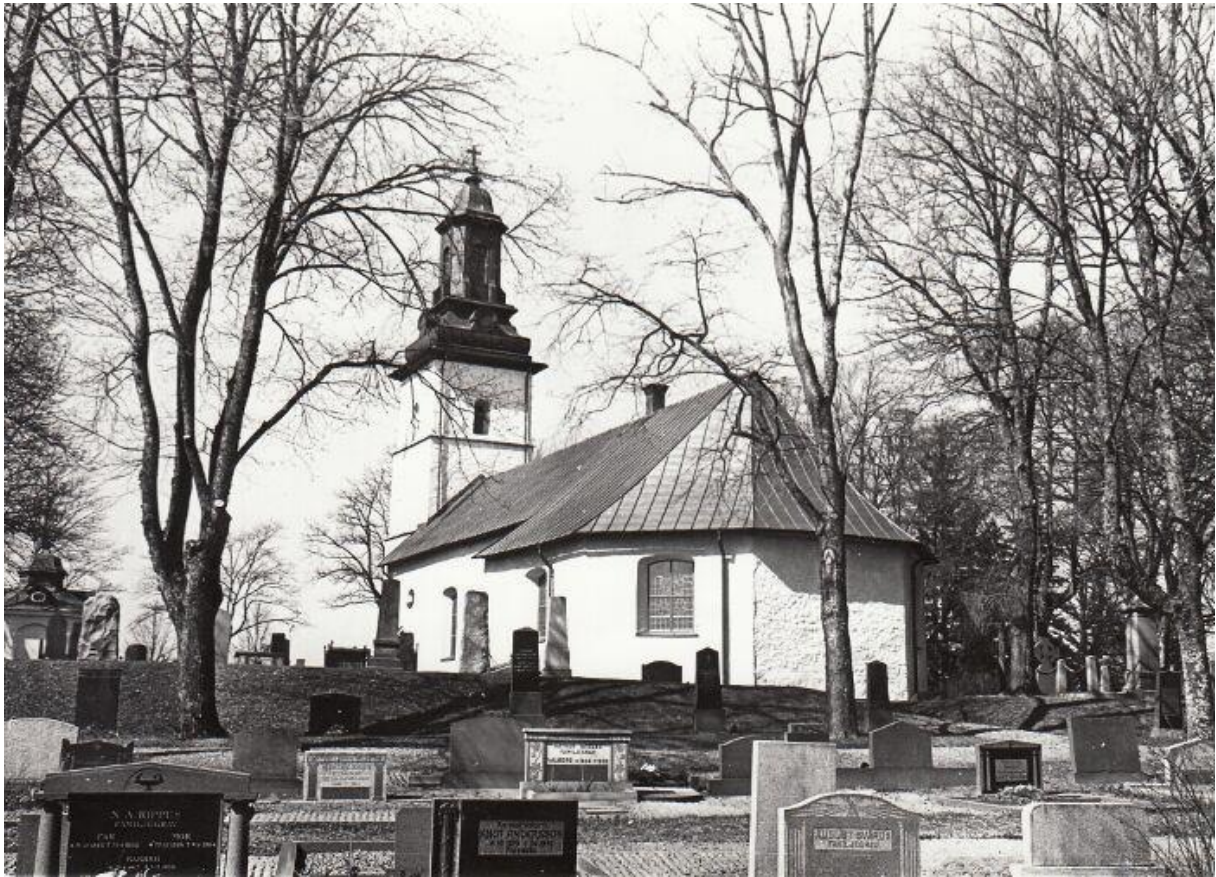
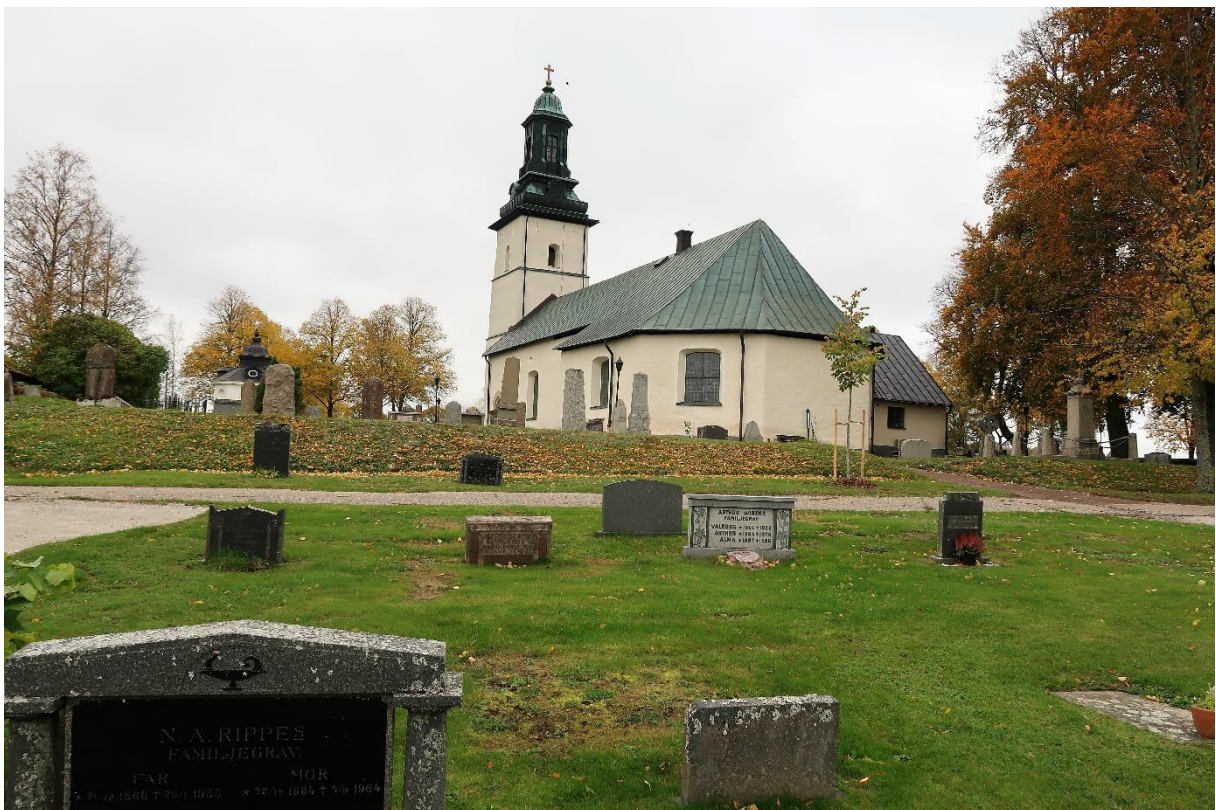
Bild ovan där man kan se välkrattat grus runt gravvårdarna. Bilden är troligtvis från 1947, Västnärkes hembygdsförening, fotograf Edvin Lindholm. Bilden nedan visar samma vy hösten 2018. Några av gravstenarna finns kvar men de flesta är bortplockade. Samtliga grusade ytor är igenlagda med gräs. Flera av de äldre träden är borta.

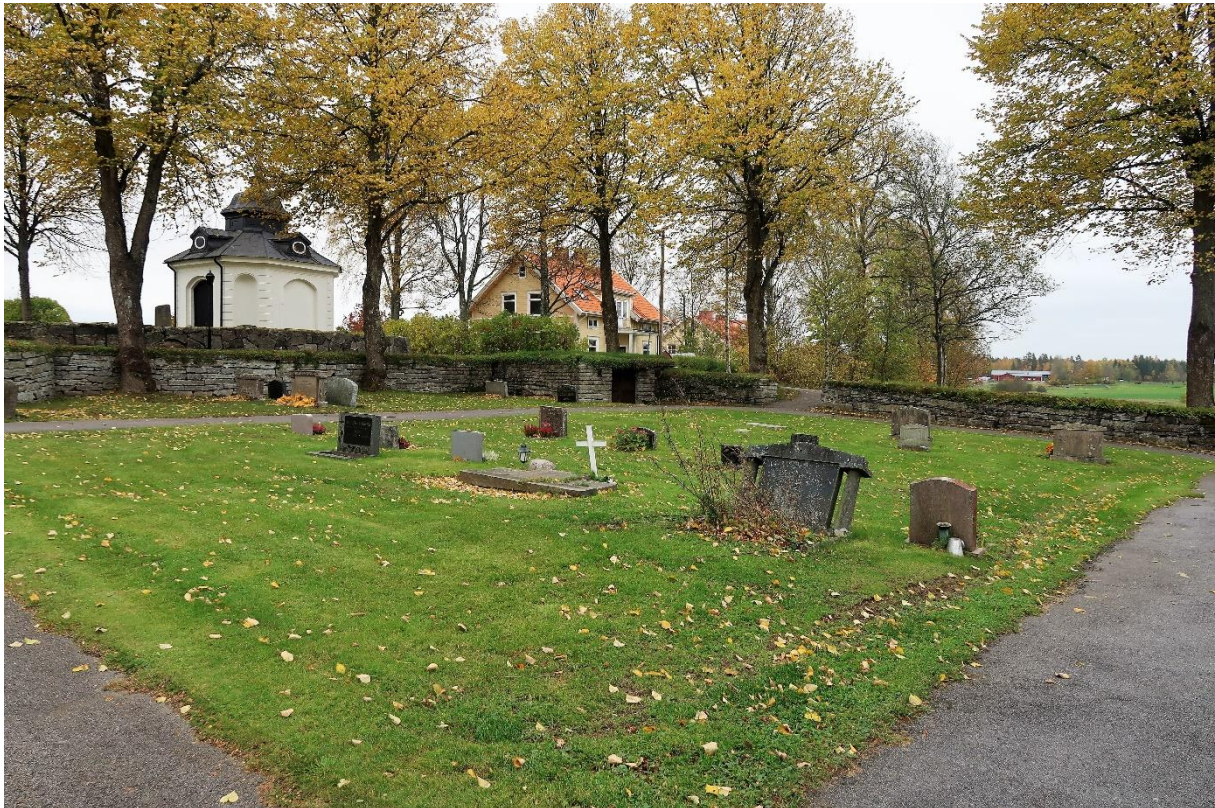
Kvarter 1 från nordväst. Det är glest i kvarteret och flera gravvårdar är bortplockade.

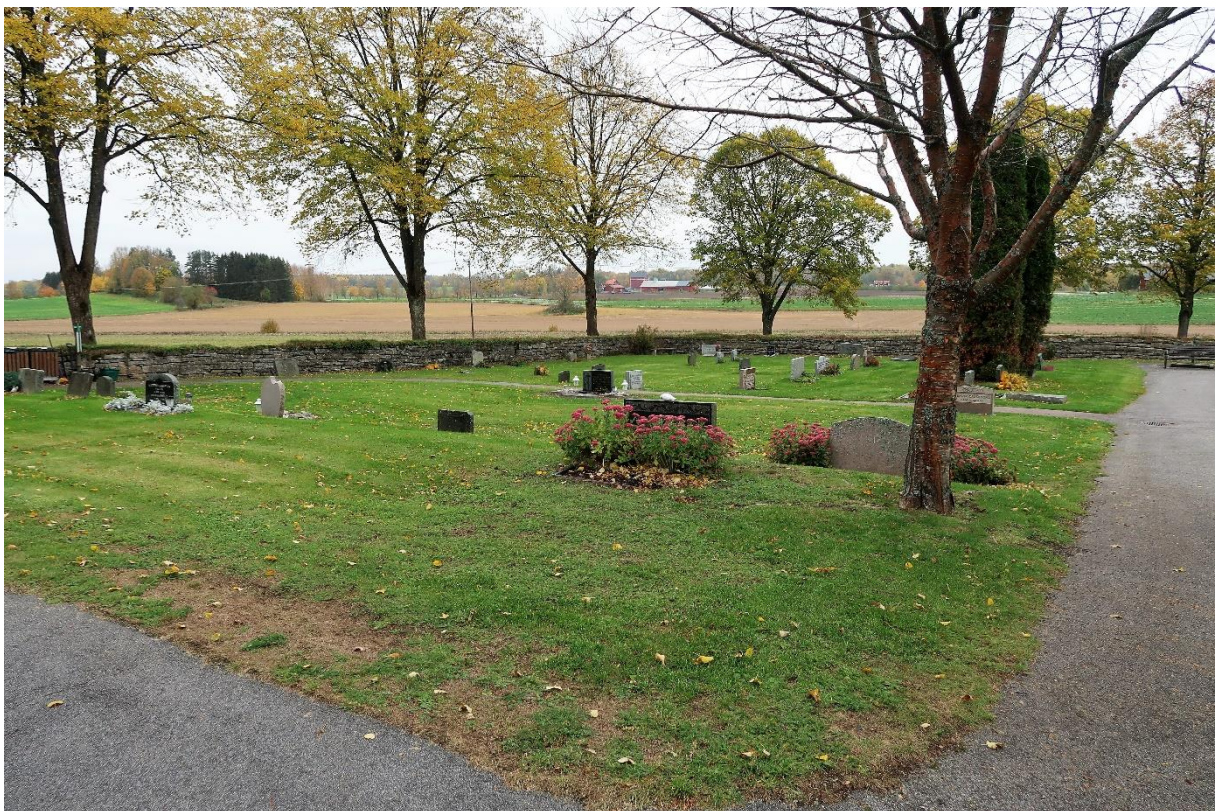
Kvarter 1. Raden längs med ytterkanten mot kvarter 3 utgörs av en gles gravrad.
