Knista kyrkogård

Knista socken, Lekebergs kommun, Örebro län, Strängnäs stift

Inventering av kulturhistoriskt värdefulla gravvårdar 2018

Anneli Borg
Rapport 2018:06

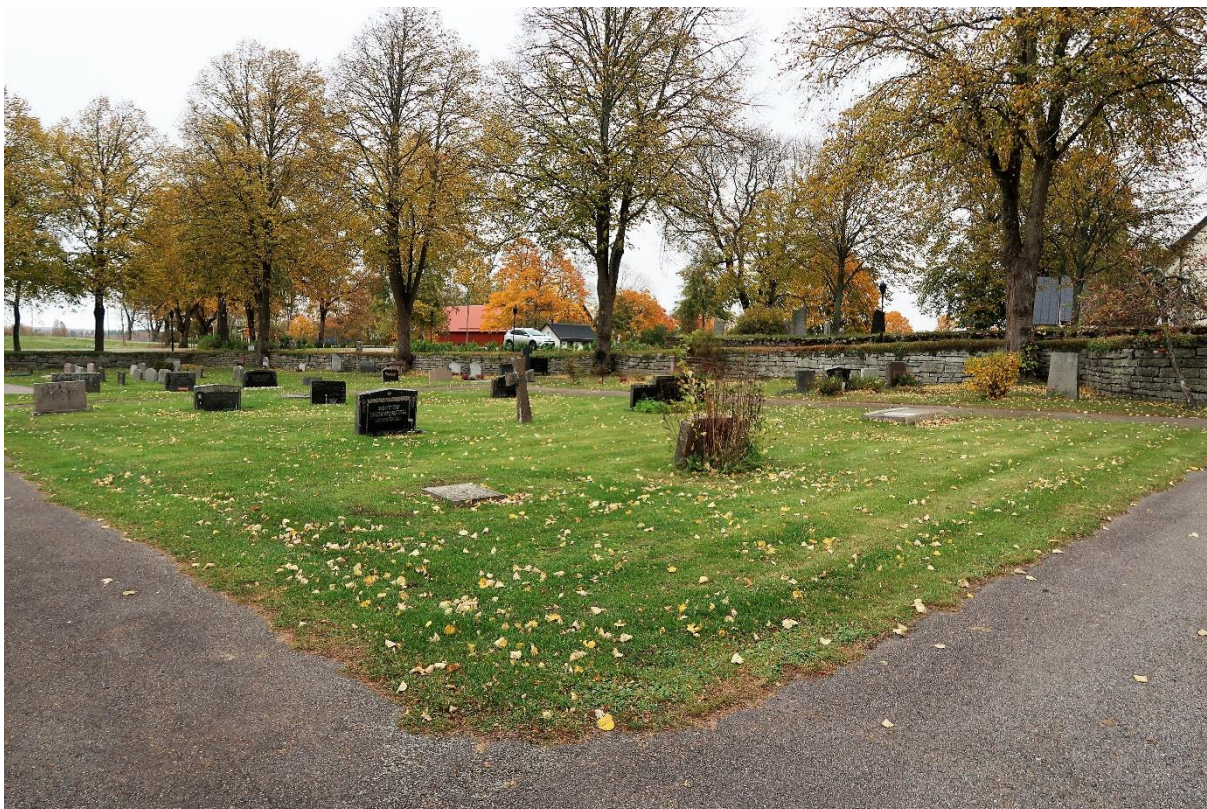
Kvarter 2 från sydväst. Kvarteret upplevs i dag som glesa då gravvårdarna med familjegravar ursprungligen var grusgravar omgärdade med en låg häck eller stenram.

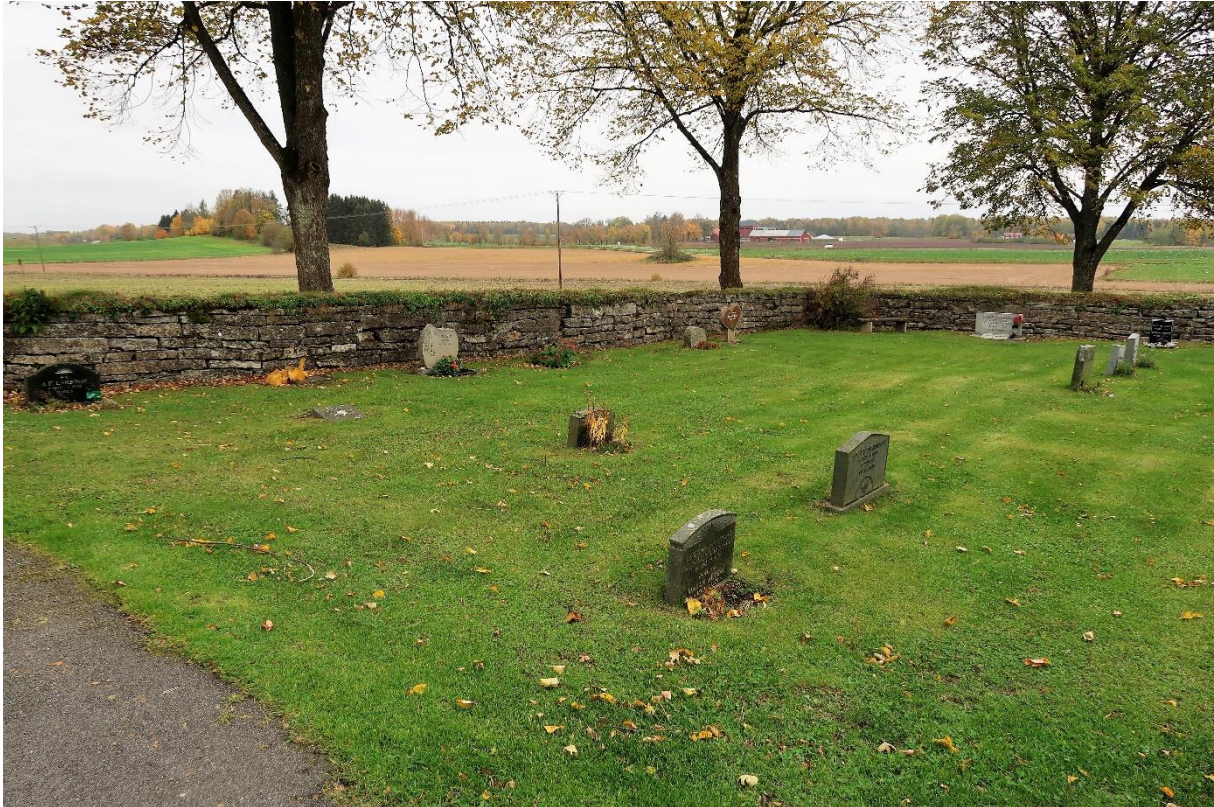
Lika kv. 1 består kv. 3 av familjegravar i ytterkanterna och linjegravar inne i området. Här finns flera gravvårdar från kvarterets tillkomst men även senare stenar har tillkommit.

Den del av kvarter 3 som är beläget i sydvästra hörnet av kyrkogården har relativt många av kvarterets ursprungliga gravar kvar. Indelningen av köpegravar och allmänna linjen är fortfarande avläsbara. Längs med muren i väster finns flera familjegravar med relativt stora, liggande hällar. Den del av kvarter 3 som ligger närmast kvarter 1 är glest och många gravstenar är bortplockade.

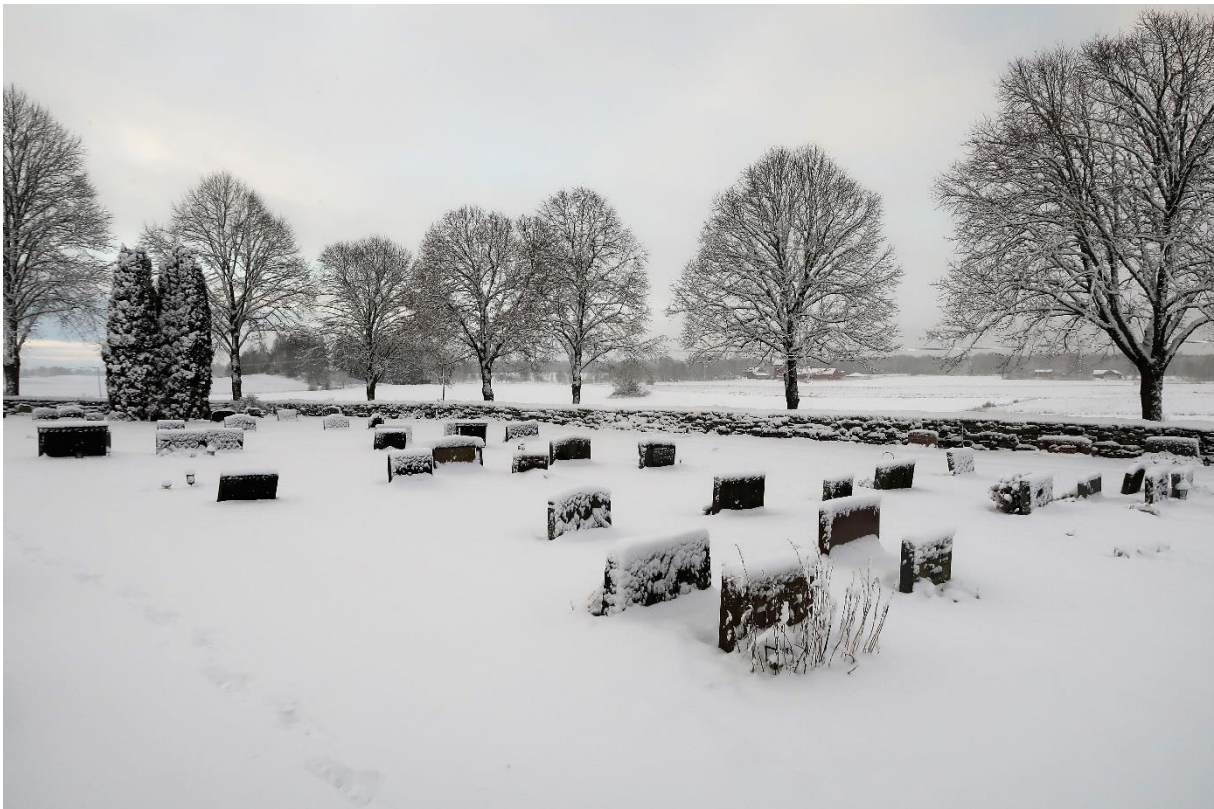
Samtliga häckar i kvarter 4 är bortplockade.

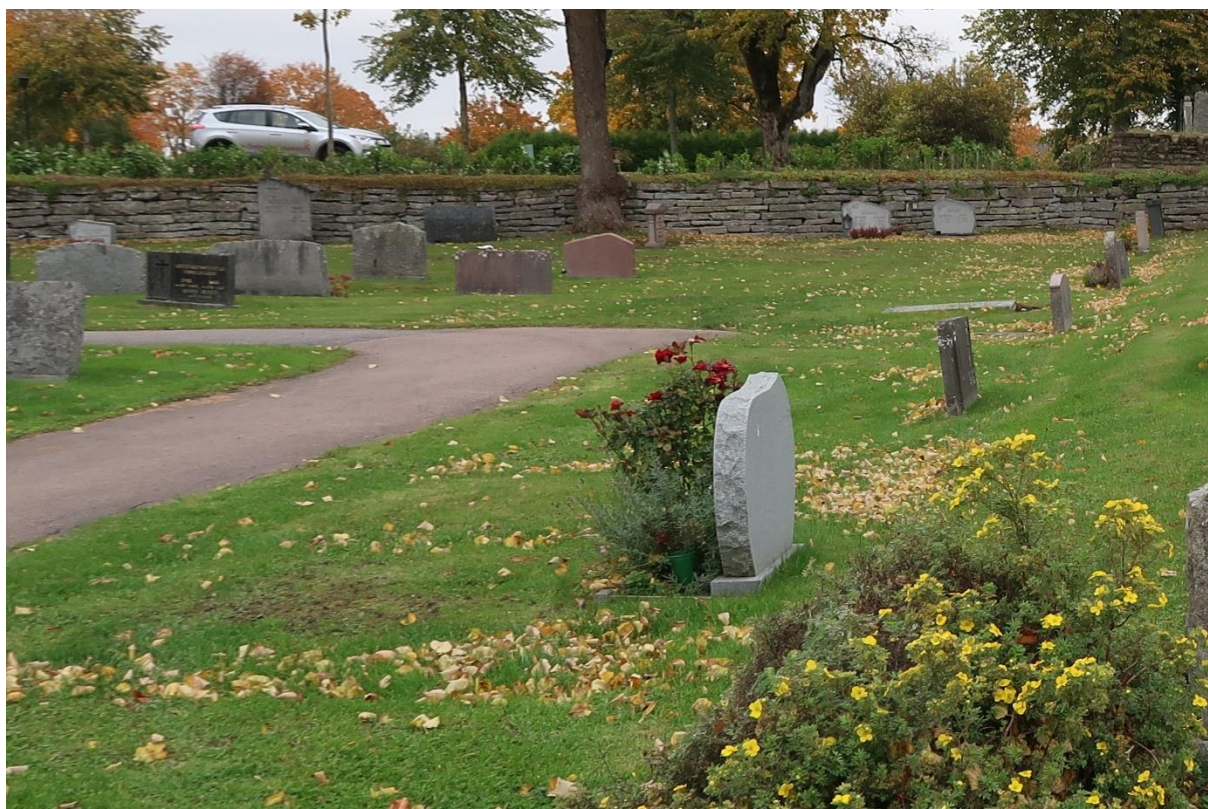
Till vänster i bild, gravrad i kvarter 5 som angränsar till kvarter 2. Ursprungligen var en häck planterad som avgränsning i ytterkanten av kvarter 2. I dag är det endast en nivåskillnad som skiljer dem åt. Kvarter 5 sträcker sig även efter muren i öster.

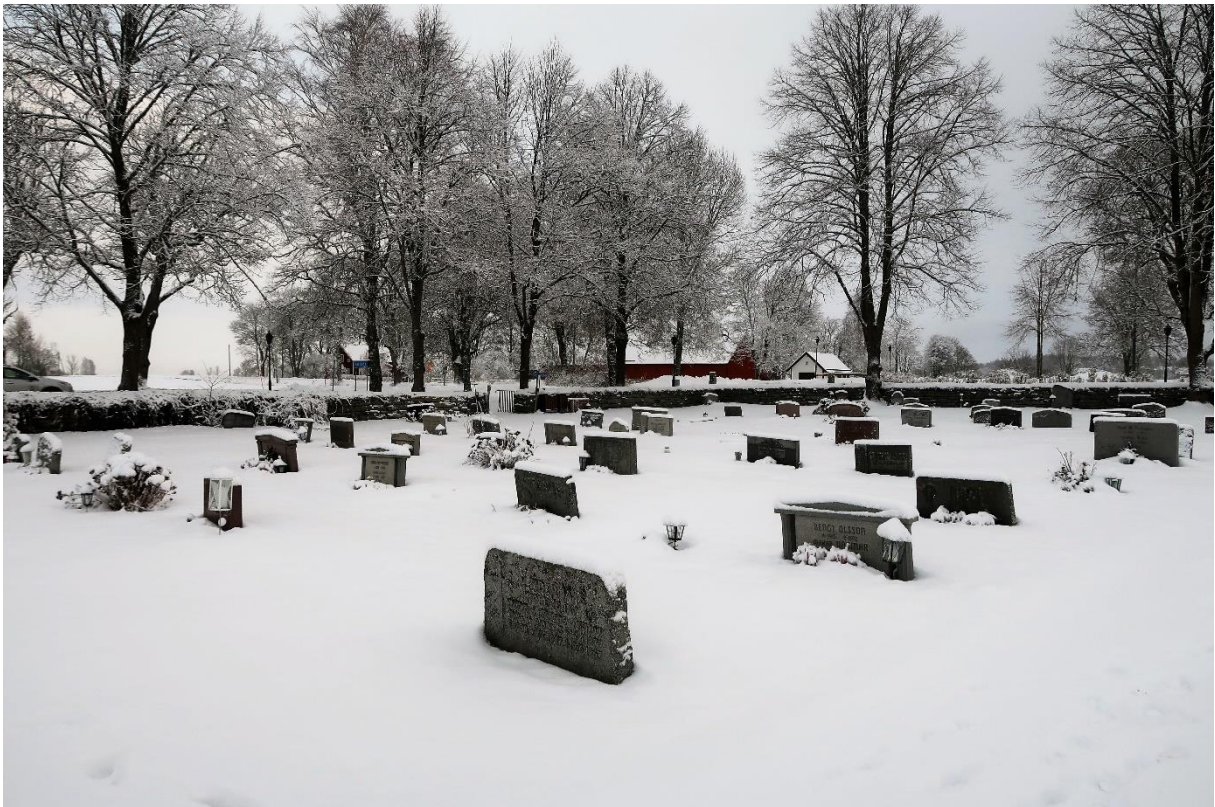
Kvarteret är beläget på kyrkogårdens norra del mellan kvarter 5 och 7. Det består av en sammanhållen yta och omgärdas av asfalterade gångar på samtliga sidor. Gravraderna står i nordsydlig riktning. Gravvårdarna i kvarteret utgörs främst av låga breda stenar från mitten av 1960-talet, fram till 1970-tal. Ett fåtal gravvårdar är bortplockade.

Kvarteret är väl sammanhållet med låga breda gravvårdar från 1960-tal och 1970-tal.

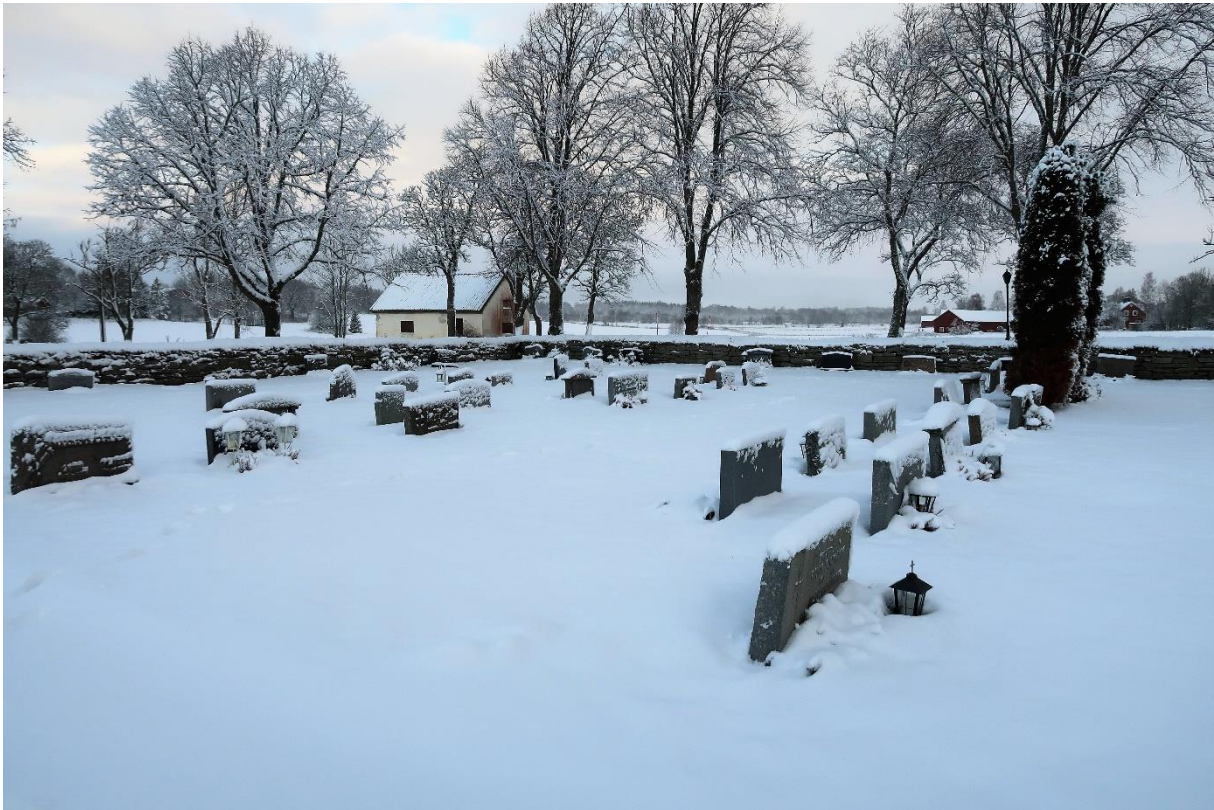
Kvarteret är beläget i kyrkogårdens nordvästra hörn, längs med muren i norr och väst. I kvarterets ytterkant, längs med muren, är gravvårdarna placerade med ryggen mot muren och inne i kvarteret är de placerade i nord sydlig riktning. Kvarterets olika områden skiljs åt av asfalterade gångar.

Gravvårdarna i kvarteret utgörs främst av låga breda stenar från 1970- och 1980-talet, längs med muren finns även ett antal tidigare stenar från 1950-talet. Några senare tillkomna gravvårdar finns även i kvarteret.

Kvarteret är väl sammanhållet med låga breda gravvårdar från tiden omkring 1970-1980 tal.

- För att inte skapa luckor i kvarteret kan återlämnade gravplatser och gravvårdar med fördel återanvändas i dessa kvarter.
- Nya gravvårdar bör anpassas till kvarterens övriga vårdar vad gäller storlek, form och material.
- För att förstärka kvarterets ursprungliga karaktär bör rygghäcken mellan gravraderan närmast gången i öster återplanteras.

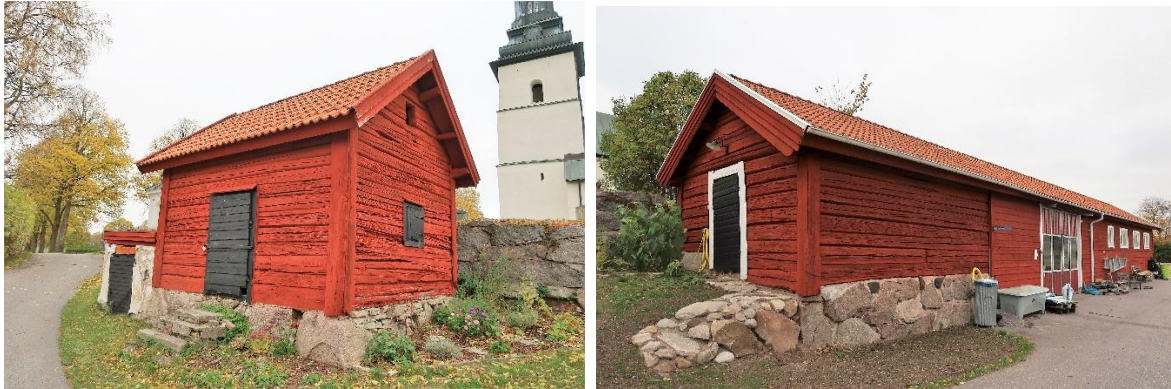
Byggnaden till vänster sägs vara uppförda av en klockare på 1700-talet och kan innehålla återanvänt material från en tidigare bårbod som revs vid mitten av 1700-talet.

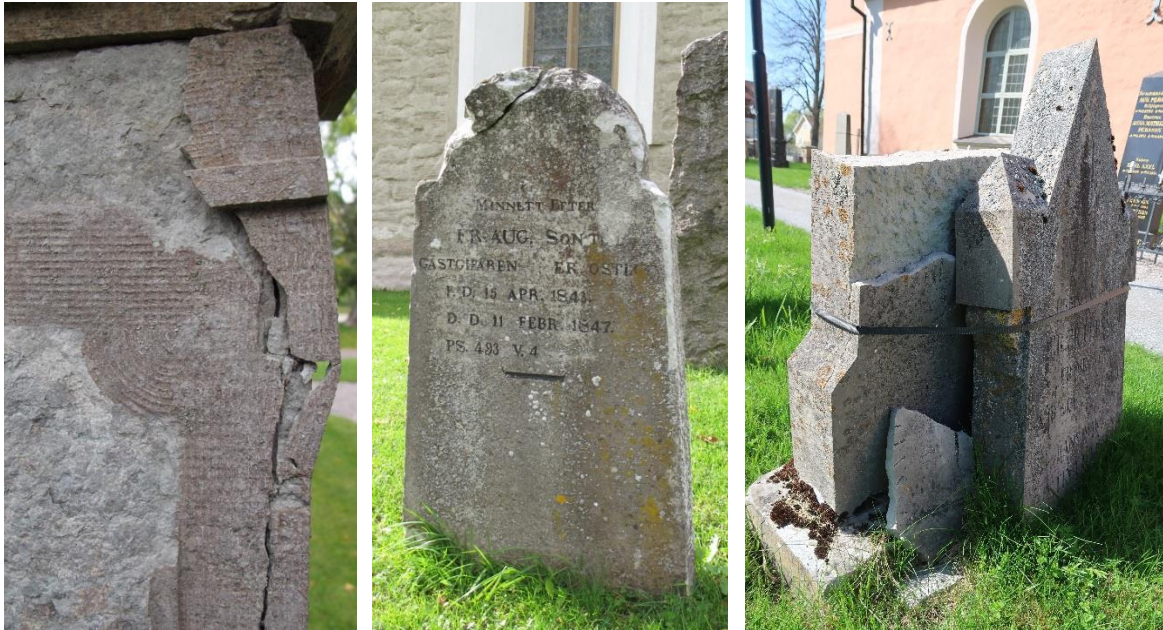
Gravvårdarna åldras och det är skillnad på olika stensorters motståndskraft. Kalkstenen är en sedimentär bergart med en porös sammansättning. Skikten har olika hårdhet så skadorna uppstår därför selektivt i svaga zoner med sprickor, skiktning och vittring. Den synliga skadan är oftast ett resultat av flera samverkande nedbrytningsfaktorer.

Kalkstenen är känslig i samband med att den blir fuktig under höst- och vintertid. När vatten som trängt in i stenen fryser spränger den sönder stenen. Andra skadeorsaker kan vara att utfällningar sker i form av salt som spränger sönder stenen. Vittring kan även ske kemiskt genom reaktion på grund av föroreningar i luft och regn.

Bilderna ovan visar på olika skador som flera av gravvårdar av kalksten kan ha. Vittring, skador efter frostsprängning, sprickor, gått av vid provdragning för gravstenssäkerhet m.m.

De gravvårdar av kalksten som är kulturhistoriskt värdefulla bör så snart som möjligt få någon form av skydd, exempelvis i form av en huv av trä ,skyddsbeslag av plåt, blyplåt eller kopparplåt. Som ett nästa steg bör en konservator eller sakkunnig konsulteras för lämplig åtgärd. I ett antal fall behövs akuta insatser för att rädda gravvården.
