Södra kyrkogården

Lindesberg, Västmanland, Västerås stift

INVENTERING AV KULTURHISTORISKT VÄRDEFULLA GRAVAR 2006

Örebro läns museum
2006:20

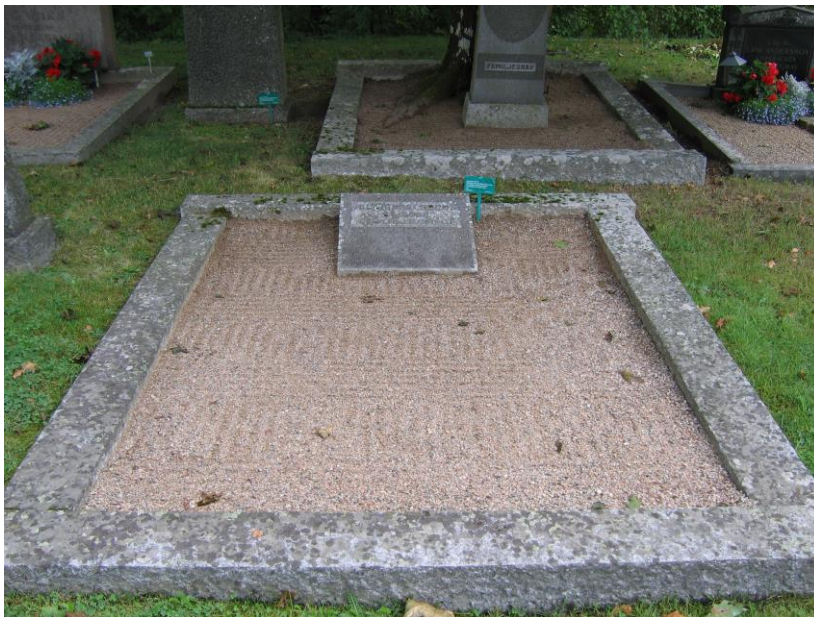
Bild 1:
En kulturhistoriskt värdefull gravvård med sand och stenram som går att återanvända, kvarter 4 på Ramsbergs gamla kyrkogård.

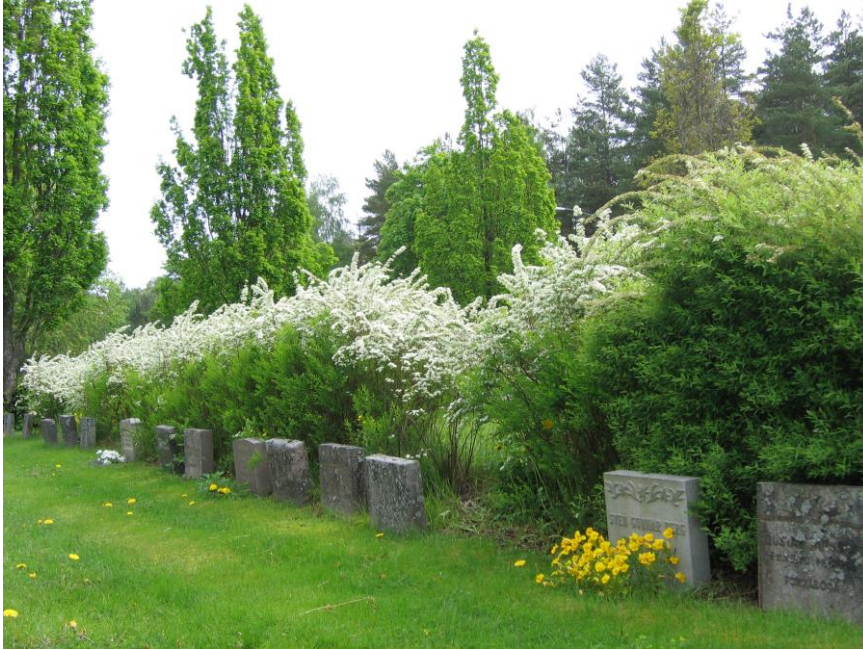
Bild 2:
En välbevarad rad med
allmänna linjegravar i
kvarter 5 på Södra
kyrkogården,
Lindesberg.

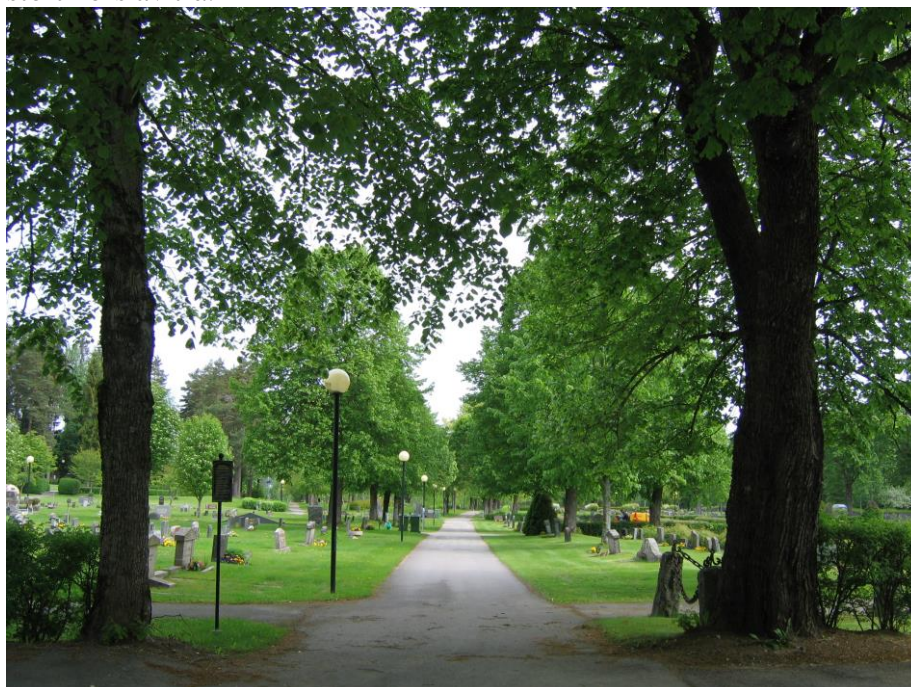
Bild 3: Entrén till den del av Södra kyrkogården som ingår i inventeringen, kvarter 14 till vänster och kvarter 1 till höger.

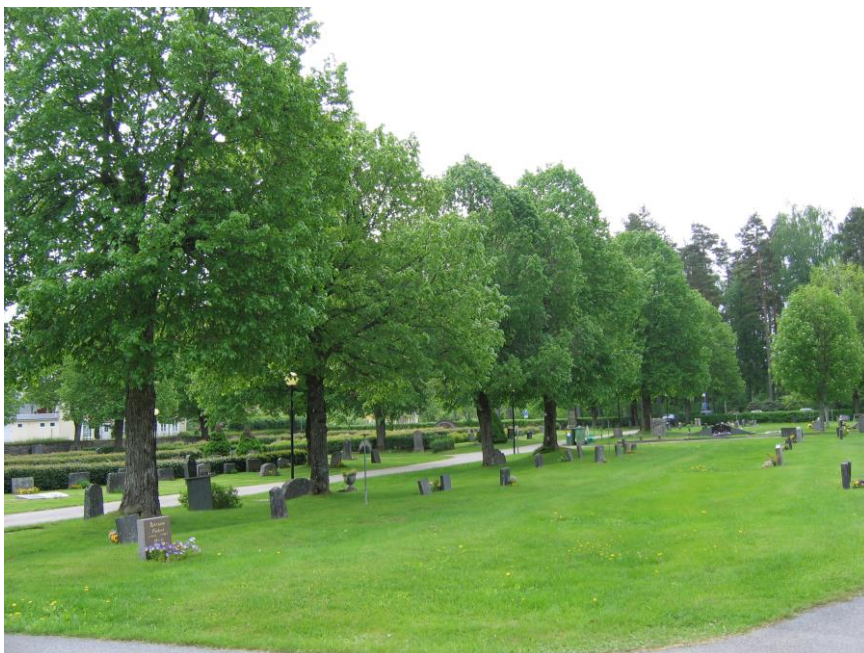
Kvarter 13: En stor del av kvarterets gravvårdar är bortplockade. De gravvårdar som finns kvar inne i kvarteret är till stor del linjegravar och i ytterkant mot kvarter 2, 14 och 15 finns familjegravar, några med stenramar.

Bild 4: Kvarter 13 där en stor del av kvarterets gravvårdar är borttagna.

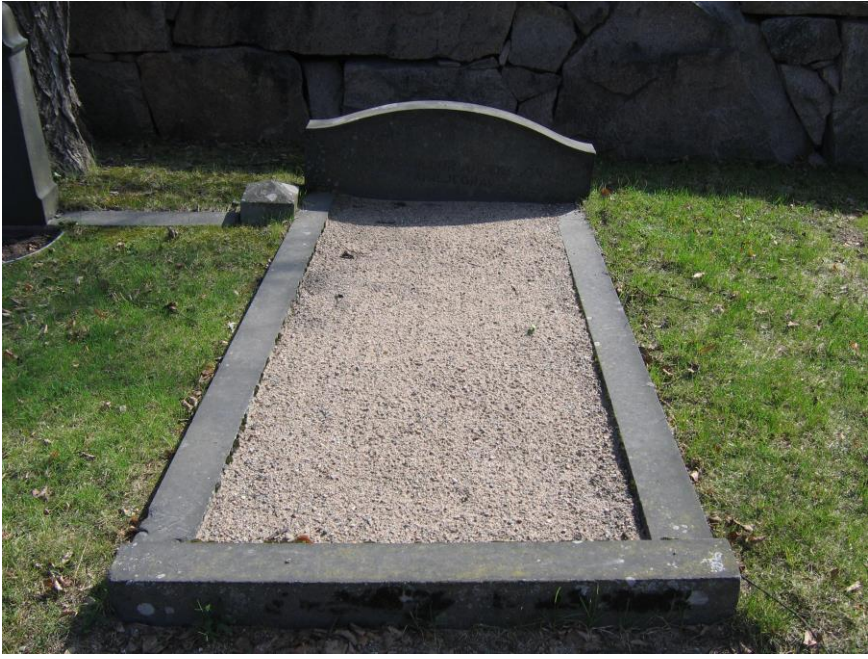
Läge Kv 1	Gravplatsnr 24.1	Årtal Upplåten 1930
Gravvårdens typ Stående, låg och bred sten	Gravvårdens höjd 45 cm	Gravvårdens material Svart granit
Plantering/växtmaterial	Omgärdning stenram	Ytmaterial sand
Inskription John och Hildur Andersson familjegrav		Inskriptionstyp förhöjd
		Titel
Skador Mossa/lav, sättning		
Beskrivning En låg bred sten i samma bredd som omgärdande stenram, ytmaterialen är sand.		
Kulturhistoriskt värde En av kyrkogårdens äldre bestånd av sandgravar med stenram. Gravvård med gravsten och ram och sand går att återanvända.		
Bild

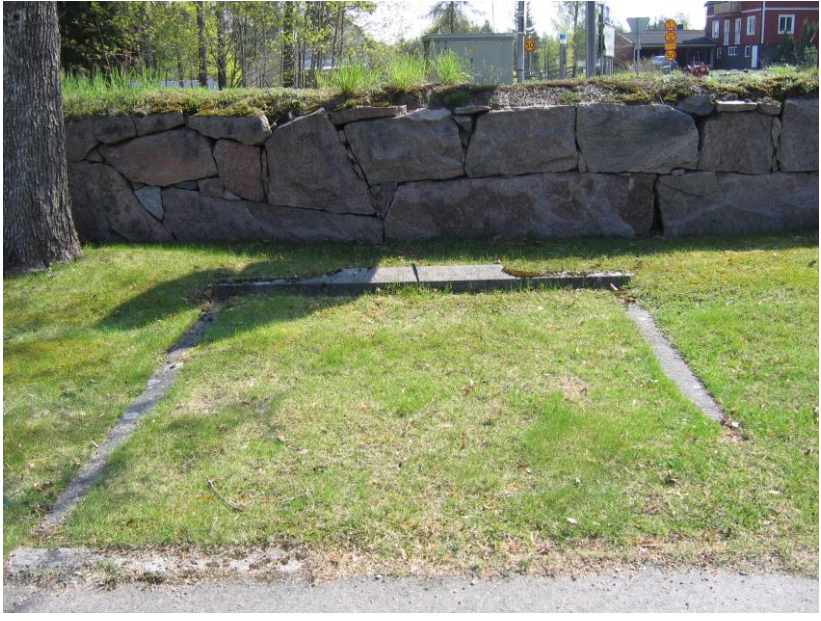
Läge Kv 1	Gravplatsnr 10-11	Årtal Gravsättning 1929
Gravvårdens typ Snedställd del i ramens övre del.	Gravvårdens höjd 13	Gravvårdens material Granit
Plantering/växtmaterial	Omgärdning stenram	Ytmaterial Gräs
Inskription Erland Olssons familjegrav, Vede våg		Inskriptionstyp Förhöjd
		Titel
Skador Stora delar av stenramen har sjunkit ner i marken, mossa/lav.		
Beskrivning Stenram med snedställd del i ramens övre del där inskriptionen finns.		
Kulturhistoriskt värde Stenram som är bevarandesvärd på sin plats. Gravvård med gravsten och ram går att återanvända.		
Bild

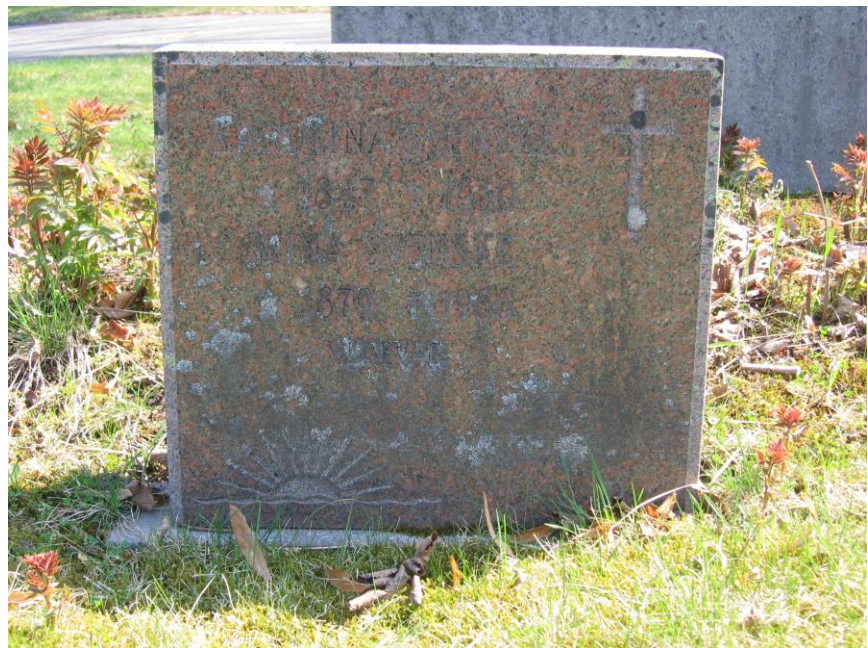
Läge Kv 1	Gravplatsnr 184-185	Årtal 1930
Gravvårdens typ Två stenar, en stående och en liggande.	Gravvårdens höjd 55 cm	Gravvårdens material Granit
Plantering/växtmaterial	Omgärdning	Ytmaterial Gräs
Inskription Emil Eriksson f 1875 d 1955 Liggande sten: Hans maka Selma f 1883 d 1930 Sonen Nils f 1923 d 1992 Sonen Torsten f 1918 d 1966 Dottern Astrid f 1920 d 1970		Inskriptionstyp Förhöjd
		Titel
Skador Sockeln har sjunkit, mossa/lav.		
Beskrivning Låg bred sten i tre delar, den i mitten är dekorerad med ett kors och stilistiska blad på var sida om detta. Sidodelarna är för inskription dekorerade med en bård i överkant.		
Kulturhistoriskt värde Representativ för sin tid.

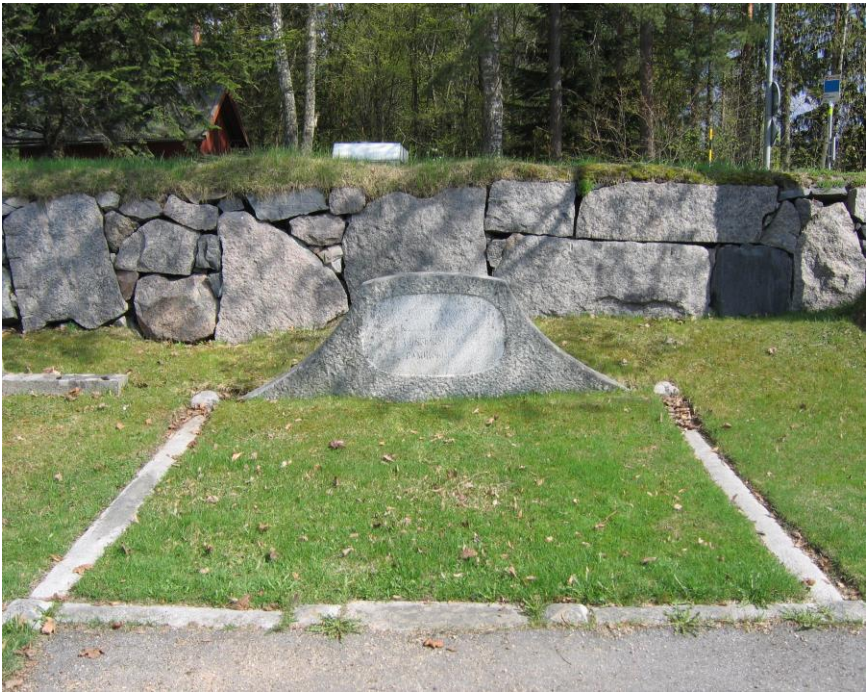
Läge Kv 2	Gravplatsnr 324-325	Årtal
Gravvårdens typ Stående sten	Gravvårdens höjd 83,5	Gravvårdens material granit
Plantering/växtmaterial	Omgärdning stenram	Ytmaterial gräs
Inskription Bergsmannen K.J. Jansson Gusselbyhyttan familjegrav		Inskriptionstyp Försänkt, svart
		Titel Bergsman
Skador Stenramen har sjunkit.		
Beskrivning Bred låg sten i stenramens fulla bredd. Grovt bearbetad yta med slåthuggen oval för inskription. Den i gräset nedsjunkna stenramen har markerade hörnstenar och tidigare troligtvis varit en grus/sandgrav.		
Kulturhistoriskt värde Bearbetad sten med stenram samt titel med anknytning till bygden och dess bergshantering.		
Bild

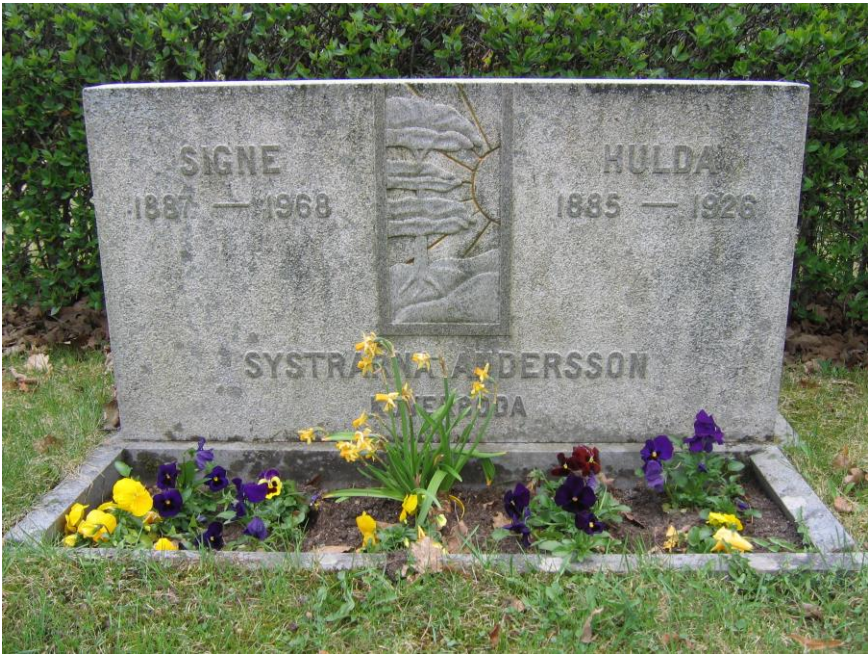
Läge Kv 2	Gravplatsnr 143	Årtal
Gravvårdens typ Stående sten	Gravvårdens höjd 53,5 utan sockel	Gravvårdens material Granit
Plantering/växtmaterial Blommor	Omgärdning	Ytmaterial Plantering
Inskription Signe 1887-1968 Hulda 1885-1926 Systrarna Andersson Koverboda		Inskriptionstyp Förhöjd
		Titel
Skador		
Beskrivning Bred grå sten med liten stenram för plantering. Dekoration med träd och sol. Dekorationen är placerad mitt på stenen och delar in den i två delar. Den mest förekommande formen på kvarterets gravstenar.		
Kulturhistoriskt värde Representativ sten för sin tid. Den vanligaste formen i kvarteret.		
Bild

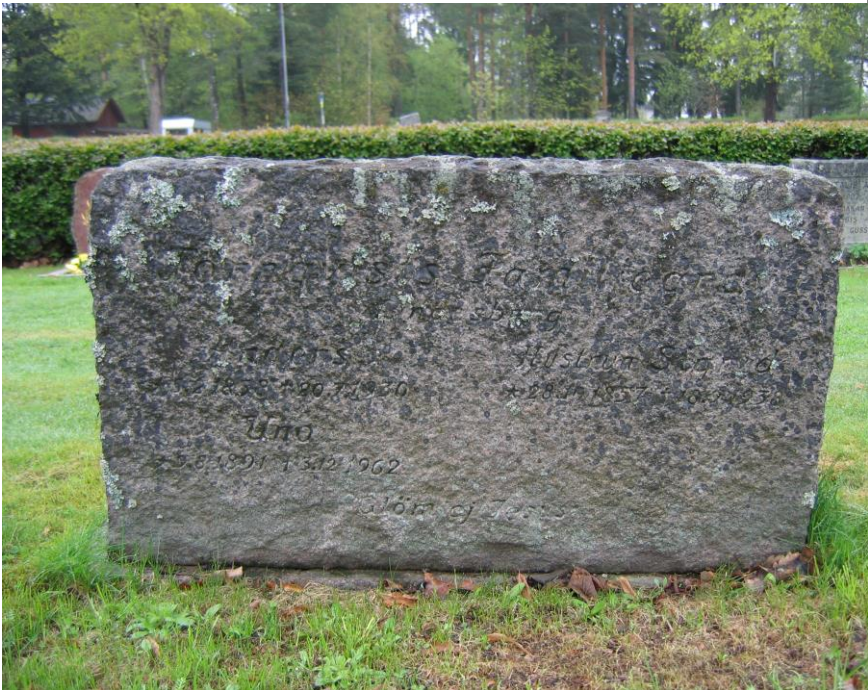
Läge Kv 2	Gravplatsnr 261-263	Årtal 1930
Gravvårdens typ Stående sten	Gravvårdens höjd 65 cm utan sockel	Gravvårdens material Granit
Plantering/växtmaterial	Omgärdning	Ytmaterial Gräs
Inskription Törnqvist familjegrav Anders f 5/2 1858 d 20/6 1930 Hustrun Sigrid f 28/10 1857 d 18/9 1938 Uno f 9/8 1891 d 3/12 1962 Glöm ej Jesus		Inskriptionstyp Försänkt Titel
Skador Mossa/lav		
Beskrivning Stående bred sten med grovhuggen yta.		
Kulturhistoriskt värde Tidstypisk grovhuggen natursten från 1930-talet.		
Bild Datum 2006-05-19 Fotograf Anneli Borg

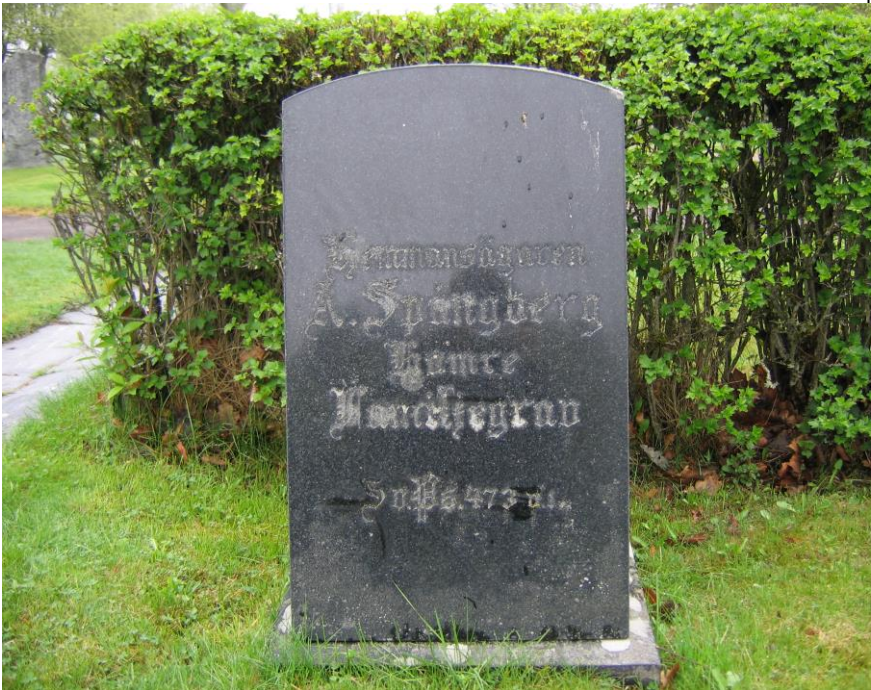
Läge Kv 3	Gravplatsnr 152-153	Årtal
Gravvårdens typ Stående sten	Gravvårdens höjd 72 cm utan sockel	Gravvårdens material Granit
Plantering/växtmaterial	Omgärdning	Ytmaterial Gräs
Inskription Hemmansägaren A. Spångberg Hamre Familjegrav So. Ps. 473		Inskriptionstyp Försänkt
		Titel Hemmansägaren
Skador Mossa/lav		
Beskrivning Stående polerad svart sten, en av flera av denna typ på kyrkogården.		
Kulturhistoriskt värde Titel, det finns fler av denna typ av gravsten på kyrkogården.		
Bild

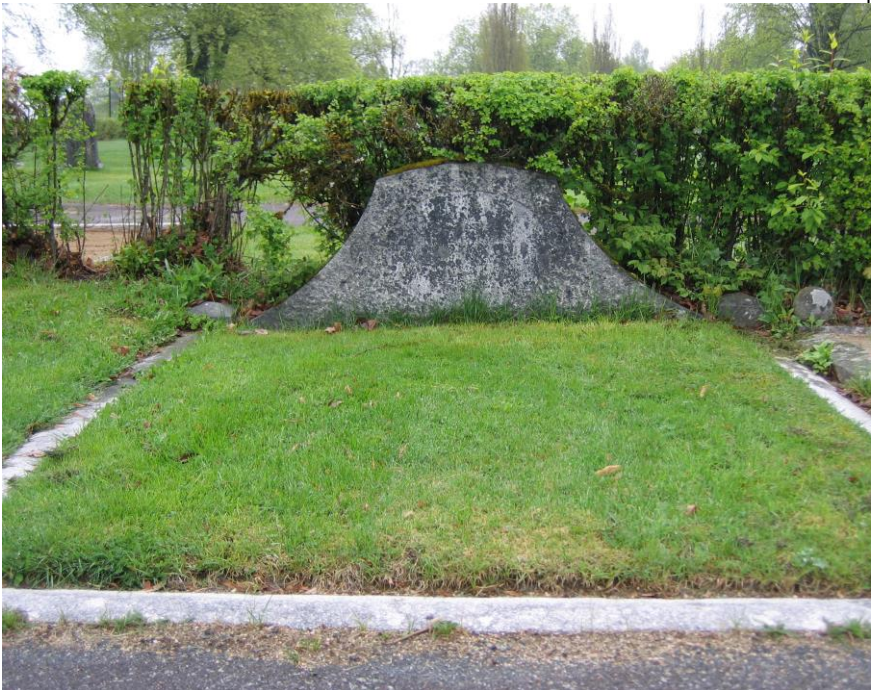
Läge Kv 3	Gravplatsnr 140-141	Årtal Gravsättning 1924
Gravvårdens typ Stående sten	Gravvårdens höjd 70 cm	Gravvårdens material Granit
Plantering/växtmaterial	Omgärdning stenram	Ytmaterial Gräs
Inskription Per Petterssons Fam.grav		Inskriptionstyp Försänkt
		Titel
Skador Sättning samt mossa/lav.		
Beskrivning Bred sten i stenramens fulla bredd. Grovt bearbetad yta med släthuggen oval för inskription. Nedsjunkna stenram med markerade hörnstenar. Har tidigare troligtvis varit en grus/sandgrav.		
Kulturhistoriskt värde Tidstypisk familjegrav med stenram. Gravvård med gravsten och ram går att återanvända.		
Bild

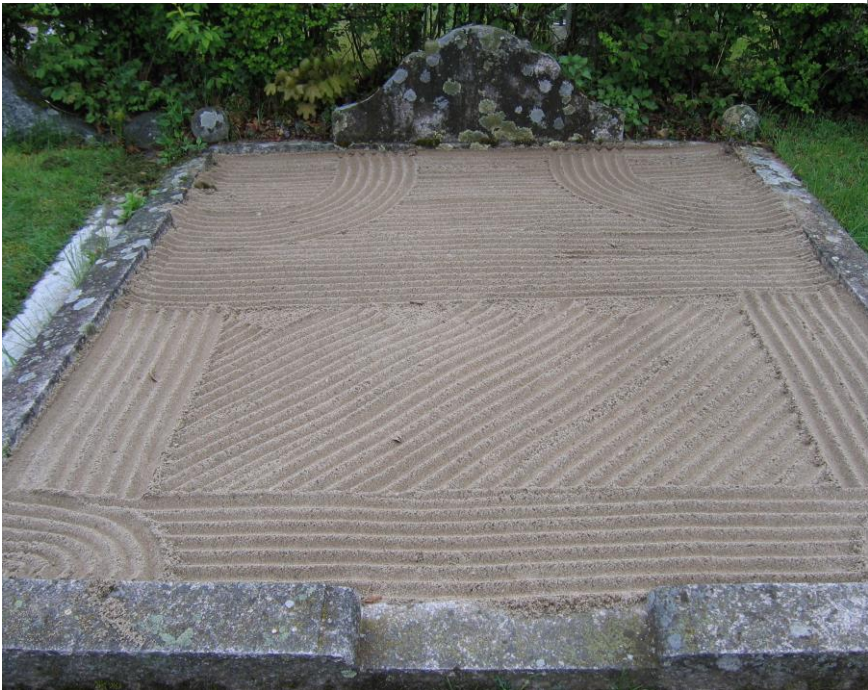
Läge Kv 3	Gravplatsnr 142-143	Årtal Gravsättning 1924
Gravvårdens typ Stående sten	Gravvårdens höjd 44 cm	Gravvårdens material Granit
Plantering/växtmaterial	Omgärdning Stenram	Ytmaterial Sand
Inskription Går ej att tyda		Inskriptionstyp Går ej att se
		Titel
Skador Sättning samt mossa/lav.		
Beskrivning En relativt liten låg sten med skulpterad form, stenram med kulor i övre hörnen. En av det äldre beståndet sandgravar med dekorativt krattad sand.		
Kulturhistoriskt värde Tidstypisk sandgrav med stenram. Gravvård i sin helhet med sand, gravsten och ram går att återanvända.		
Bild

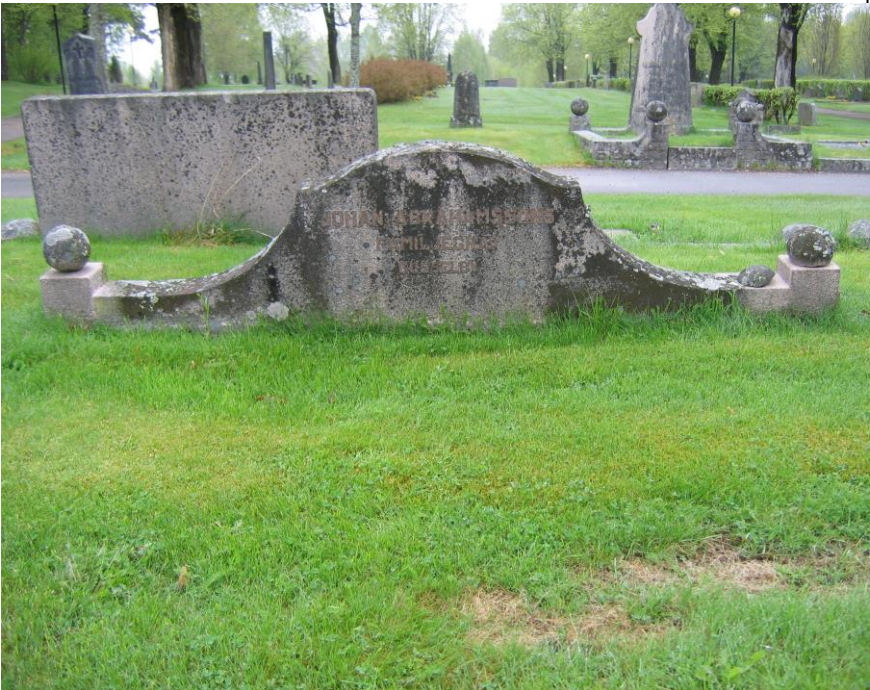
Läge Kv 3	Gravplatsnr 120-121	Årtal
Gravvårdens typ Stående sten	Gravvårdens höjd 58 cm	Gravvårdens material Granit
Plantering/växtmaterial	Omgärdning	Ytmaterial Gräs
Inskription Johan Abrahamssons familjegrav Gusselby		Inskriptionstyp Förhöjd
		Titel
Skador Mossa/lav		
Beskrivning Ovanligt bred arbetad sten som avslutas i ytterkanterna med hörnstenar krönta med kulor.		
Kulturhistoriskt värde En av flera stora familjegravar i en intakt del av kvarteret.		
Bild

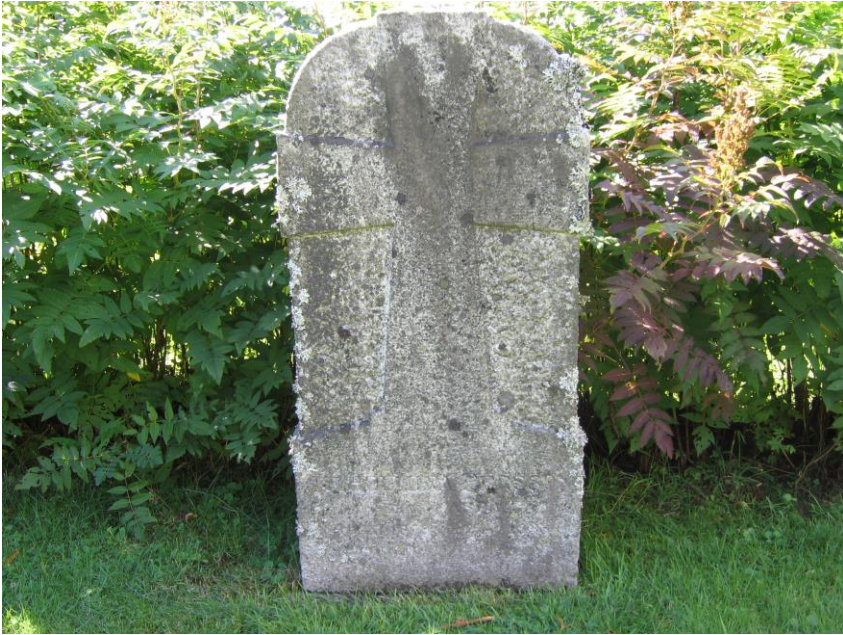
Läge Kv 1	Gravplatsnr 264.1	Årtal
Gravvårdens typ Stående	Gravvårdens höjd 90 cm	Gravvårdens material Granit
Plantering/växtmaterial	Omgärdning	Ytmaterial Gräs
Inskription H. V. Vilhelmina Persson från Aspa F 12/11 1849 d 24/7 1933		Inskriptionstyp Försänkt
		Titel
Skador Mossa/lav, sättning		
Beskrivning Representativ sten för sin tid med något grov bearbetad yta och ett uthugget kors i relief.		
Kulturhistoriskt värde Representativ för sin tid, bearbetad. Stenen går att återanvända.		
Bild Datum 2006-08-17 Fotograf Anneli Borg

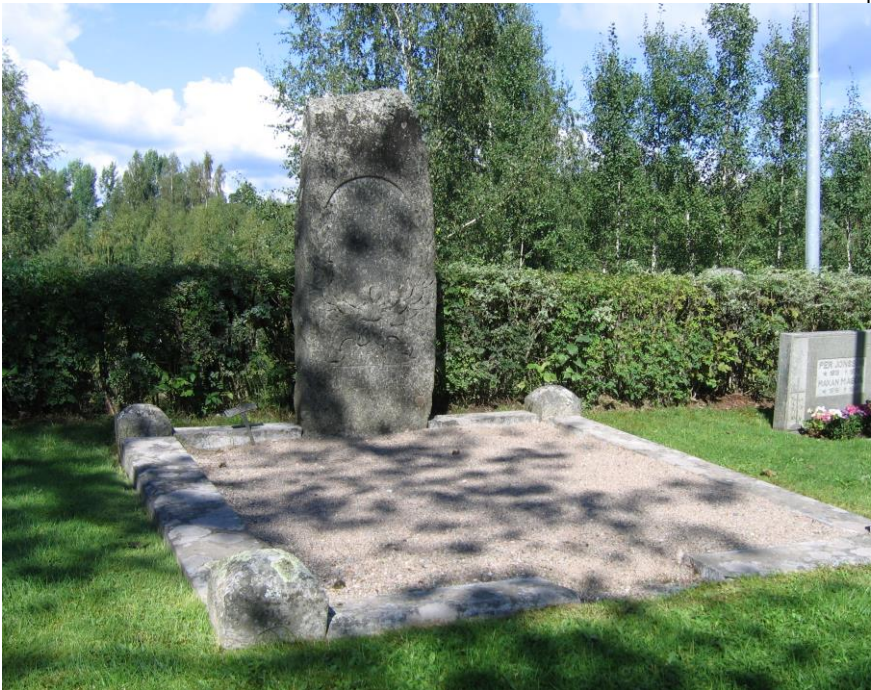
Läge Kv 11	Gravplatsnr 18-19	Årtal 1912
Gravvårdens typ Stående sten	Gravvårdens höjd 166cm	Gravvårdens material granit
Plantering/växtmaterial	Omgärdning stenram	Ytmaterial sand
Inskription H.H. Gustav Carlgren F 22/11 1863 D 19/6 1912		Inskriptionstyp försänkt
		Titel
Skador Mossa/lav		
Beskrivning Stående hög sten med grovhuggen bearbetad yta och oregelbunden överdel. En markerad nedsänkt oval för inskription som i underkant inramas med kvistar och rosett i nedkant. Graven omgärdas med stenram med markerade hörnstenar.		
Kulturhistoriskt värde Välbevarad gravvård med stor bearbetad sten, en av det äldre beståndet sandgravar med stenram. En av flera större familjegravar i en välbevarad rad.		
Bild

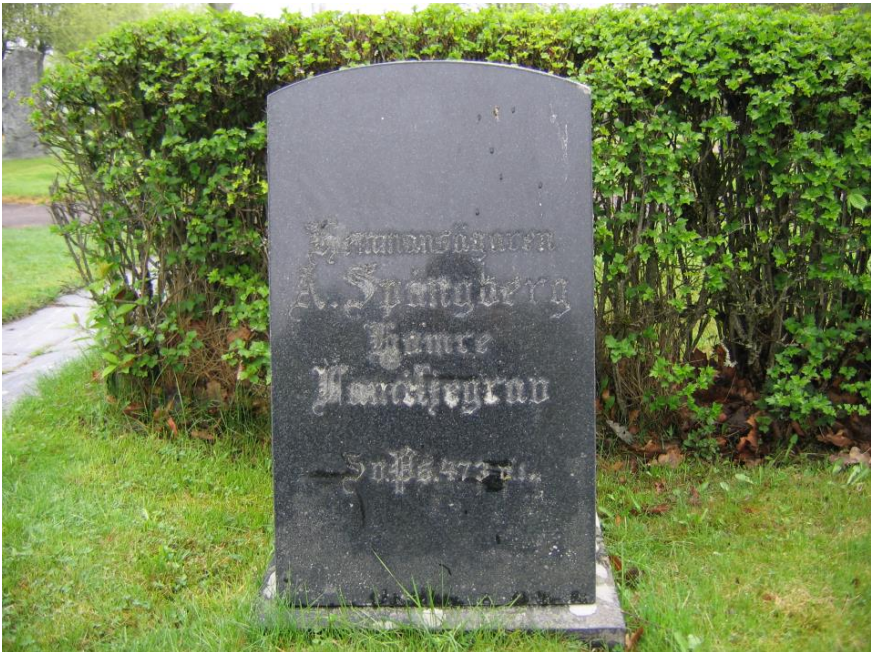
Läge Kv 3	Gravplatsnr 152-153	Årtal
Gravvårdens typ Stående sten	Gravvårdens höjd 72 cm utan sockel	Gravvårdens material Granit, svart
Plantering/växtmaterial	Omgärdning	Ytmaterial gräs
Inskription Hemmansägaren A. Spångberg B. Hamre C. Familjegrav So. Ps. 373		Inskriptionstyp försänkt
		Titel Hemmansägare
Skador Mossa/lav		
Beskrivning Stående svart polerad sten med svagt rundad överdel. Från sidan är den smal upptill och bredare nedtill. En av flera lika på kyrkogården.		
Kulturhistoriskt värde Titel, fler av denna typ på kyrkogården.		
Bild Datum 2006-05-19 Fotograf Anneli Borg

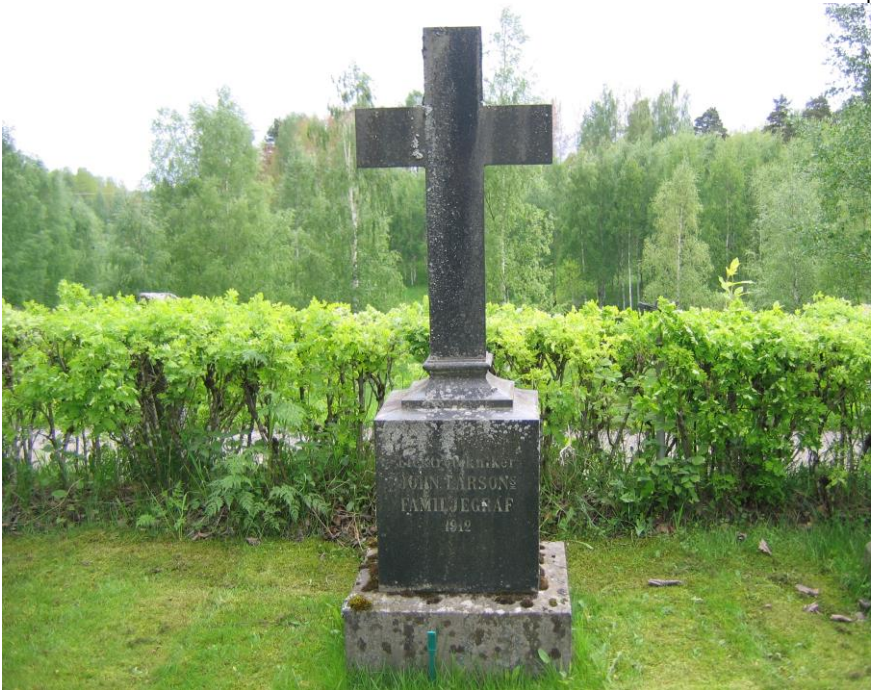
Läge Kv 11	Gravplatsnr 15-17	Årtal 1912
Gravvårdens typ Stående	Gravvårdens höjd Ca 178 cm	Gravvårdens material Granit, svart
Plantering/växtmaterial	Omgärdning	Ytmaterial gräs
Inskription Elektrotekniker John Larsons Familjegrav 1912		Inskriptionstyp försänkt
		Titel elektrotekniker
Skador Mossa/lav		
Beskrivning Svart polerat stående stenkors med sockel. Raka former med en profilerad fot mot sockeln.		
Kulturhistoriskt värde En av flera större familjegravar i en välbevarad rad. Titel.		
Bild

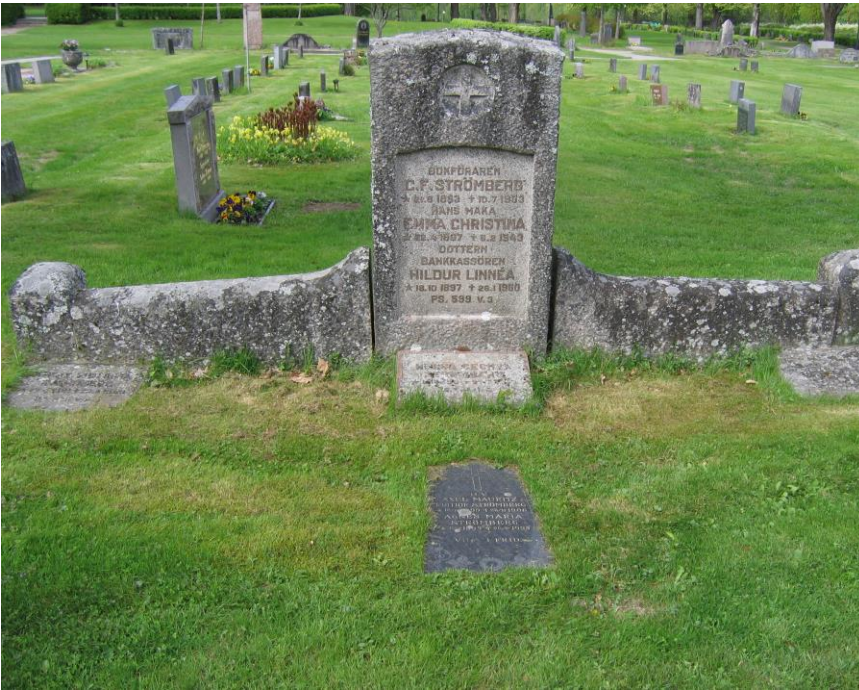
<p>Kulturhistoriskt värde Stor familjegrav med stående sten representativ för sin tid. Titel.</p>		
<p>Bild</p> <p>Datum 2006-05-30</p> <p>Fotograf Anneli Borg</p>

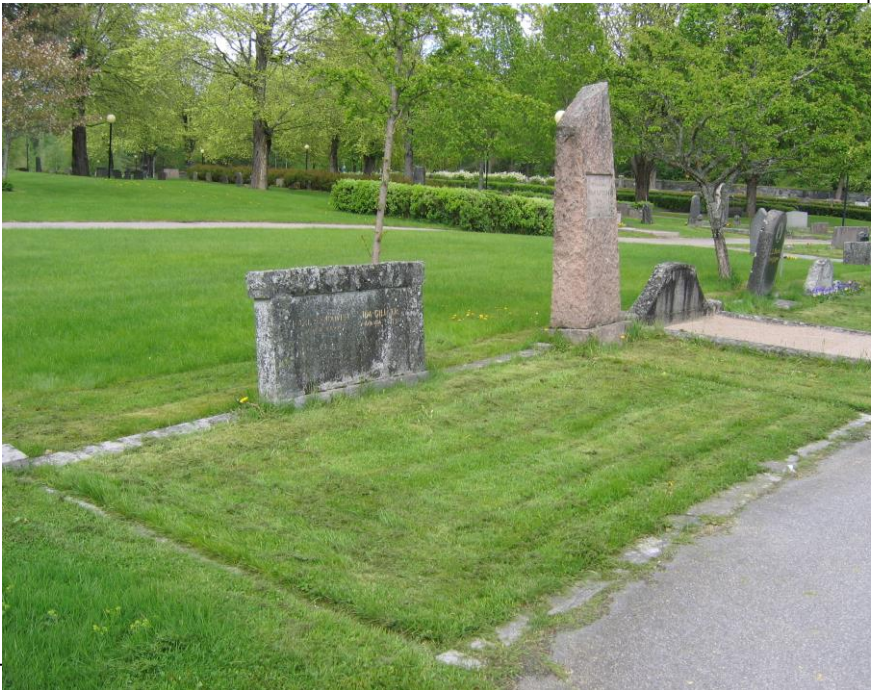
Läge Kv 13	Gravplatsnr 31-34	Årtal
Gravvårdens typ Stående sten	Gravvårdens höjd 84,5 cm	Gravvårdens material granit
Plantering/växtmaterial	Omgärdning stenram	Ytmaterial gräs
Inskription Karl S. Sjöqvist f 7/8 1862 d 1/6 1941 Ida Gillner f 16/10 1856 d 16/4 1931 Mer text under som är svår att tyda, går att ana namnet Amanda till höger.		Inskriptionstyp Försänkt, guld Titel
Skador Mossa/lav, sättning		
Beskrivning Stor familjegrav med stående bred sten omgärdad med stenram som sjunkit ner i marken. Ramen har troligtvis tidigare haft markerade hörnstenar.		
Kulturhistoriskt värde Familjegrav med tidstypisk sten samt stenram. En av fler i en välbevarad rad.		
Bild Datum 2006-05-30 Fotograf Anneli Borg

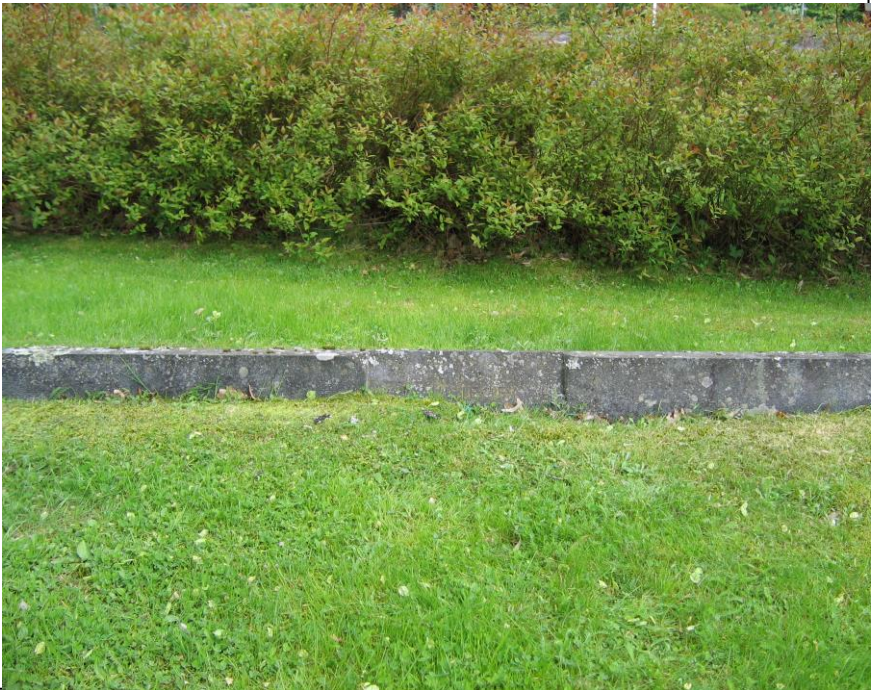
Läge Kv 9	Gravplatsnr 143-144	Årtal
Gravvårdens typ Som del av stenram.	Gravvårdens höjd 13.5 cm	Gravvårdens material granit
Plantering/växtmaterial	Omgärdning	Ytmaterial gräs
Inskription Masmästare J. Janssons familjegrav		Inskriptionstyp förhöjd
		Titel Masmästare
Skador Mossa/lav		
Beskrivning Låg sten placerad direkt i marken, som en överdel av en stenram med snedställd platta för inskription.		
Kulturhistoriskt värde Titel med anknytning till bygden och dess bergshantering.		
Bild

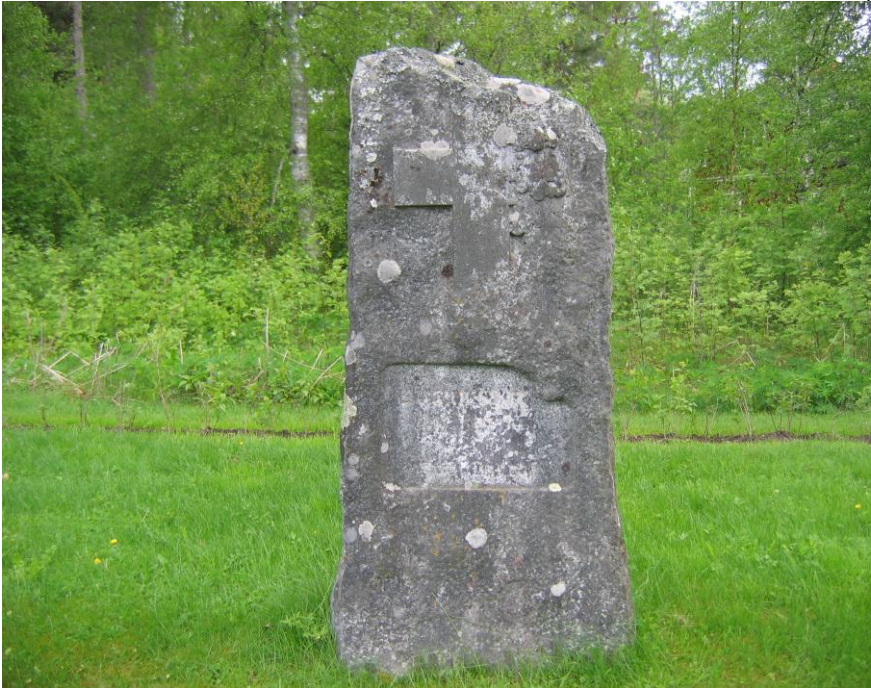
Läge Kv 10	Gravplatsnr 44-45	Årtal
Gravvårdens typ Stående sten	Gravvårdens höjd 177 cm	Gravvårdens material Granit
Plantering/växtmaterial	Omgärdning	Ytmaterial Gräs
Inskription L. V Eriksson Rya		Inskriptionstyp Försänkt, guld
		Titel
Skador Mossa/lav		
Beskrivning Hög sten med oregelbunden överdel, dekorerad med kors och ekblad. Under korset en oregelbunden nedsänkt platta för inskription.		
Kulturhistoriskt värde Representativ sten för 1900-talets början. En av flera äldre gravvårdar i en välbevarad rad.		
Bild

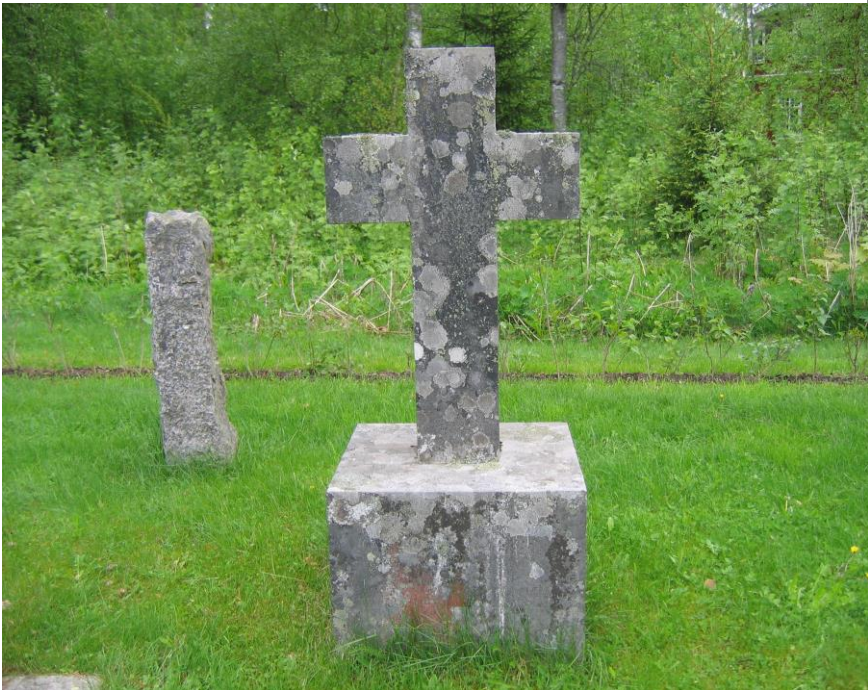
Läge Kv 10	Gravplatsnr 42-43	Årtal Gravsatt 1893
Gravvårdens typ Stående sten	Gravvårdens höjd 148 cm	Gravvårdens material Troligtvis granit
Plantering/växtmaterial	Omgärdning	Ytmaterial Gräs
Inskription Gustav Lundgren		Inskriptionstyp Försänkt
		Titel
Skador Mossa/lav		
Beskrivning Stående stenkors på en sockel med raka och enkla former.		
Kulturhistoriskt värde Hög gravvård representativ för sin tid, en av flera äldre gravvårdar i en välbevarad rad. Gravvård/sten går att återanvända.		
Bild

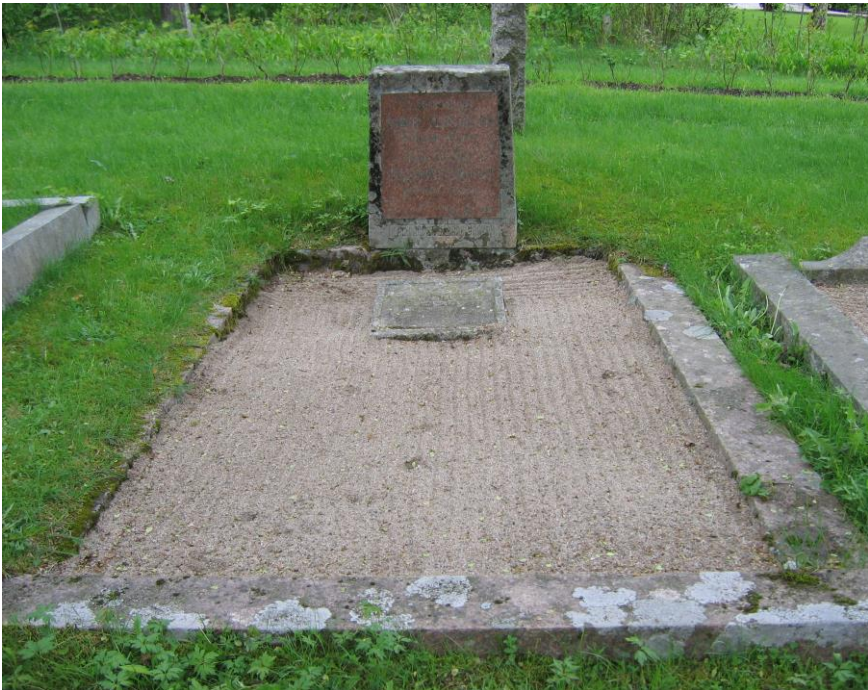
Läge Kv 10	Gravplatsnr 55.1	Årtal
Gravvårdens typ 1 st stående sten, 1 st liggande sten	Gravvårdens höjd 99 cm och 45 cm	Gravvårdens material granit
Plantering/växtmaterial	Omgärdning stenram	Ytmaterial sand
Inskription Bergsmannen Anders Persson Ek F 14/10 1822 d 7/3 1913 Hans hustru Gustafva Lundqvist F 25/3 1824 d 17/8 1922		Inskriptionstyp försänkt
		Titel Bergsman
Skador Sättning, mossa/lav		
Beskrivning Stående sten i röd granit med upphöjd polerad yta för inskription. Den liggande stenen har en nedsänkt kvadrat för inskriptionen med en smal upphöjd ram i ytterkant. Ramen har sättningskador och är till viss del överväxt med gräs.		
Kulturhistoriskt värde En av det äldre beståndet sandgravar med stenram. En av flera större familjegravar i en välbevarad rad. Titel med anknytning till bygden och dess bergshantering.		
Bild

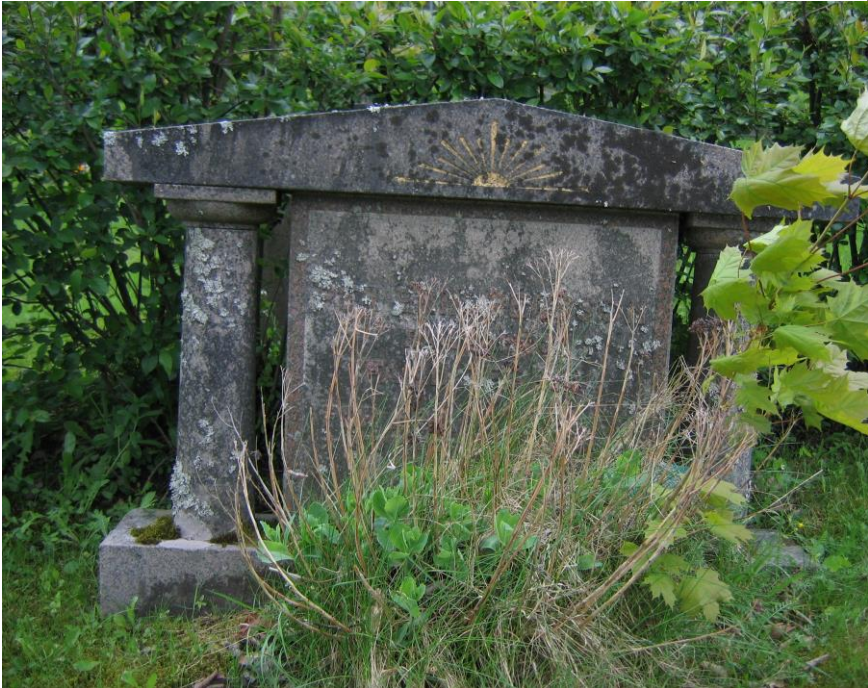
Läge Kv 7	Gravplatsnr 75-76	Årtal 1950-tal
Gravvårdens typ Stående sten	Gravvårdens höjd 56 cm utan sockel	Gravvårdens material Granit, röd
Plantering/växtmaterial Kärleksört	Omgärdning	Ytmaterial blomma
Inskription Per Erik Persson Ragnarök Familjegrav Per Erik f 1877 d 1953 Anna f 1904 d 1956		Inskriptionstyp Förhöjd Titel
Skador Sättning, hela stenen lutar åt sidan.		
Beskrivning Stående sten med klassicerande formspråk med kolonner och överliggare.		
Kulturhistoriskt värde Tidstypisk för sin tid men ovanlig på denna kyrkogård, en av många familjegravar i detta kvarter med lika form, d v s bredare än hög. Gravstenen går att återanvända.		
Bild Datum 2006-05-30 Fotograf Anneli Borg

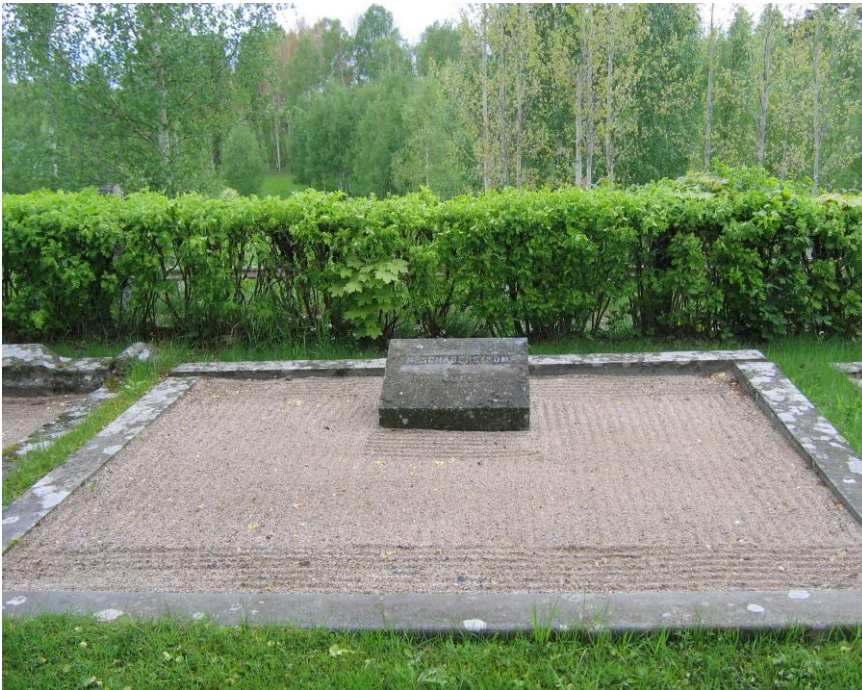
Läge Kv 11	Gravplatsnr 29-31	Årtal
Gravvårdens typ Liggande sten	Gravvårdens höjd 52 cm	Gravvårdens material granit
Plantering/växtmaterial	Omgärdning stenram	Ytmaterial sand
Inskription Fr. Schagerströms Familjegrav		Inskriptionstyp förhöjd
		Titel
Skador Mossa/lav		
Beskrivning En enkel liggande sten. Graven omgärdas med stenram och ytan har mönsterkrattad sand.		
Kulturhistoriskt värde Familjegrav med enkel sten, en av det äldre beståndet sandgravar med stenram. En av flera större familjegravar i en välbevarad rad. Sten, sand och stenram går att återanvända.		
Bild

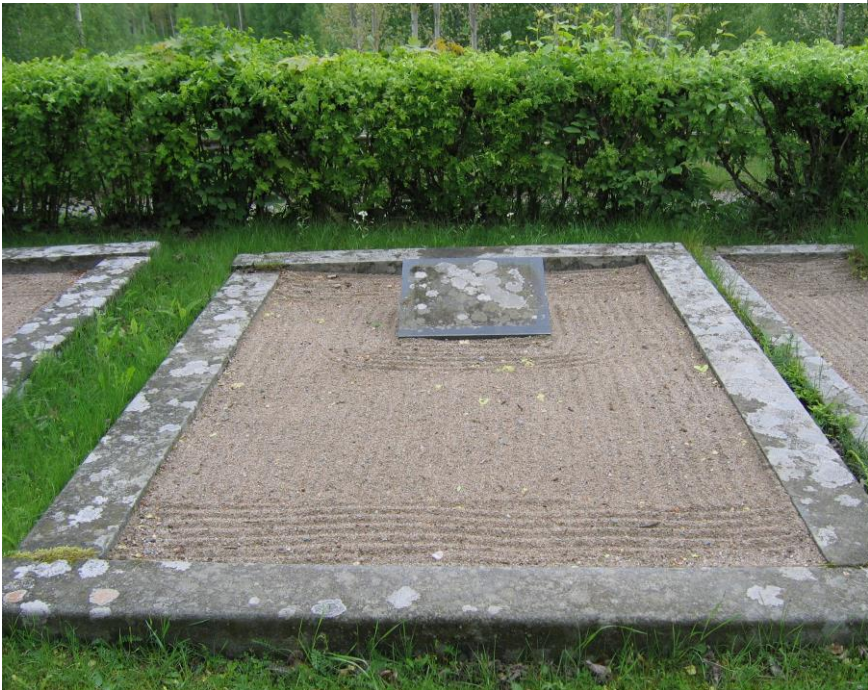
Läge Kv 11	Gravplatsnr 32-33	Årtal
Gravvårdens typ Liggande sten	Gravvårdens höjd 46,5 cm	Gravvårdens material Granit, svart
Plantering/växtmaterial	Omgärdning stenram	Ytmaterial sand
Inskription R.H. Lundqvist F 1857 d 1915		Inskriptionstyp förhöjd
		Titel
Skador Mossa/lav		
Beskrivning En enkel liggande sten. Graven omgärdas med stenram och ytan har mönsterkrattad sand		
Kulturhistoriskt värde Grav med enkel sten, en av det äldre beståndet sandgravar med stenram. En av flera större gravar i en välbevarad rad. Sten, sand och stenram går att återanvända.		
Bild

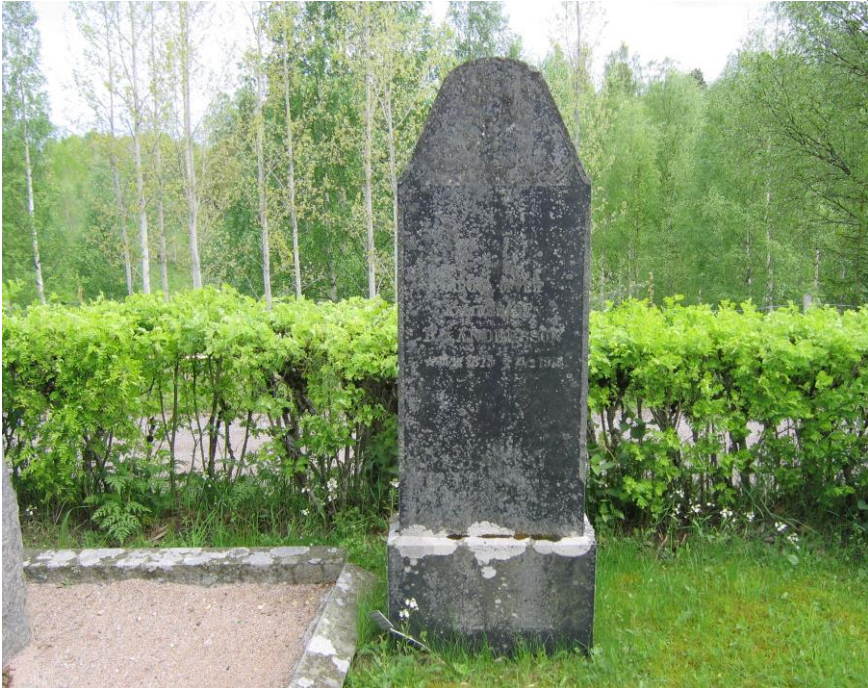
Läge Kv 11	Gravplatsnr 38	Årtal 1915
Gravvårdens typ Stående sten	Gravvårdens höjd 166 cm	Gravvårdens material Grait, svart
Plantering/växtmaterial	Omgärdning	Ytmaterial gräs
Inskription Minne öfver Kamreraren B.I. Andersson F 13/12 1873 d 21/2 1915		Inskriptionstyp försänkt
		Titel kamreraren
Skador Mossa/lav		
Beskrivning Stående hög svart sten representativ för sin tid. Har förmodligen varit blankpolerad.		
Kulturhistoriskt värde Hög gravsten, en av flera större familjegravar i en välbevarad rad. Titel.		
Bild Datum 2006-05-30 Fotograf Anneli Borg

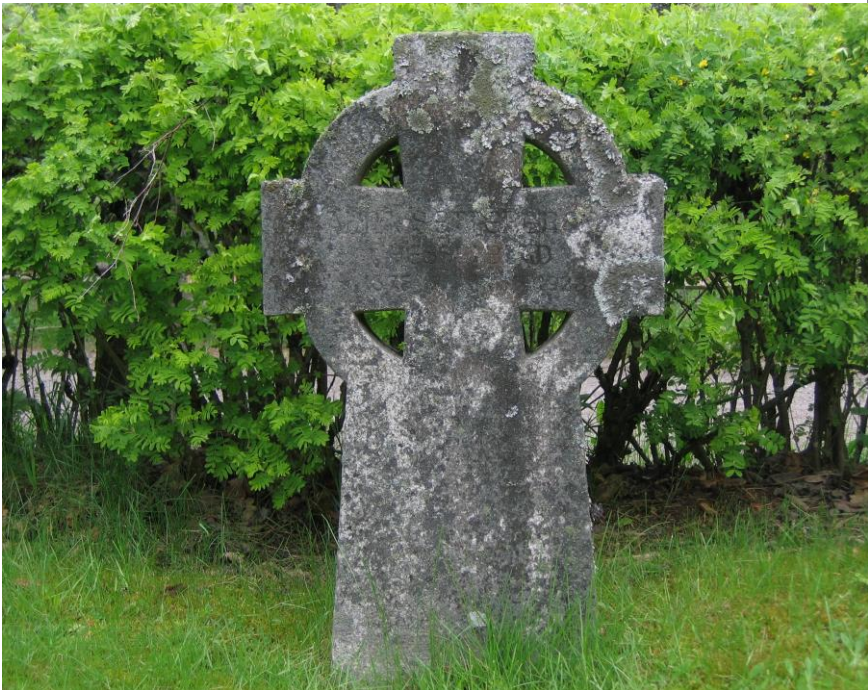
Läge Kv 11	Gravplatsnr 73.1	Årtal 1923
Gravvårdens typ Stående sten	Gravvårdens höjd 103.5	Gravvårdens material Granit
Plantering/växtmaterial	Omgärdning	Ytmaterial gräs
Inskription Anna Settergren f. Hasselblad f 1875 d 1923		Inskriptionstyp försänkt
		Titel
Skador Mossa/lav		
Beskrivning Gravsten i form av ett keltiskt kors med grovhuggen yta och slätare hugget kors.		
Kulturhistoriskt värde Bearbetad sten med ovanlig form, Keltiskt kors. En av flera äldre gravar i en välbevarad rad.		
Bild

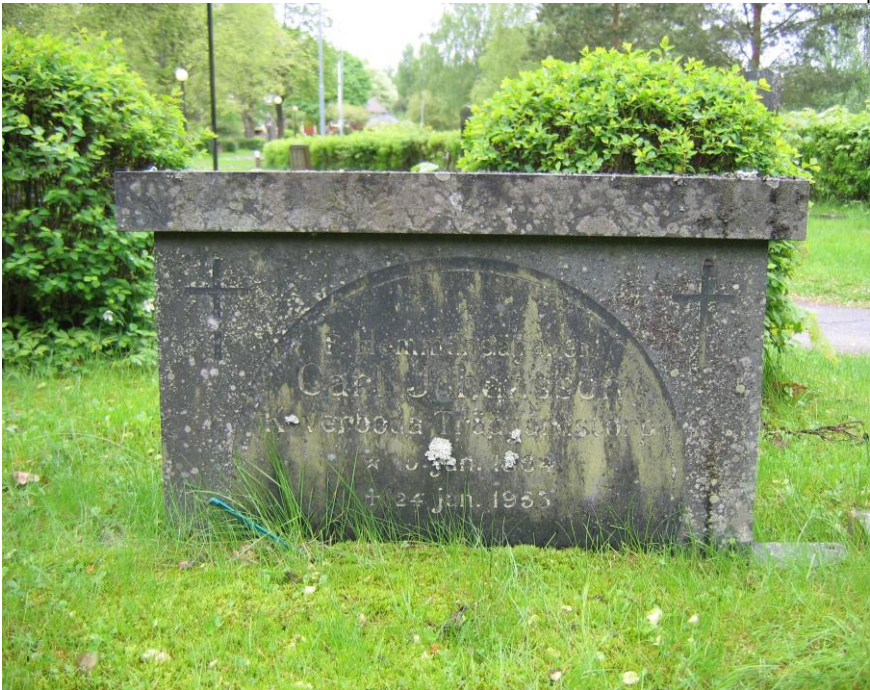
Läge Kv 6	Gravplatsnr 83.1	Årtal 1953
Gravvårdens typ Stående sten	Gravvårdens höjd 55 cm	Gravvårdens material Granit, svart
Plantering/växtmaterial	Omgärdning	Ytmaterial gräs
Inskription Hemmansägaren Carl Johansson Koverboda Trädgårdstorp F 10 jan 1864 D 24 jan 1953		Inskriptionstyp försänkt
		Titel Hemmansägare
Skador Mossa/lav		
Beskrivning Stående bred sten dekorerad med kors samt stiliserade blad på överliggaren.		
Kulturhistoriskt värde Enkel tidstypisk sten med titel.		
Bild

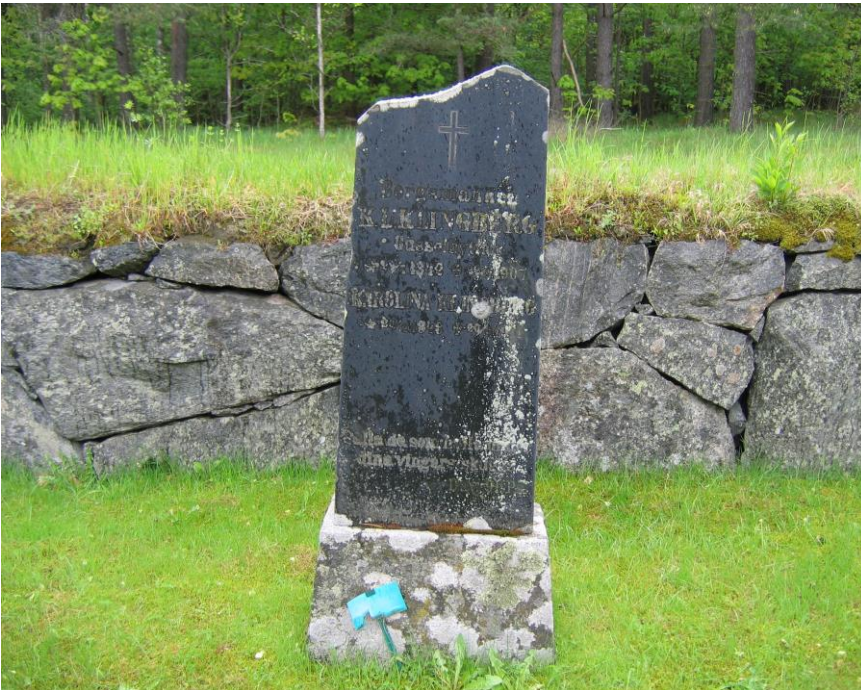
Läge Kv 6	Gravplatsnr 22-24	Årtal
Gravvårdens typ Stående sten	Gravvårdens höjd 137.5 cm	Gravvårdens material Granit , svart
Plantering/växtmaterial	Omgärdning	Ytmaterial gräs
Inskription Bergsmannen K.L Klingberg Gusselhyttan F 29/7 1842 d 22/9 1907 Karolina Klingberg F 20/12 1848 d 20/11 1911 Sälla de som hvila under dina vingars skugga. Dav. 91. Ps .		Inskriptionstyp
Skador Mossa/lav		Titel bergsmannen
Beskrivning Smal hög sten med ojämnt huggen överdel. Polerad framsida dekorerad med ett enkelt kors.		
Kulturhistoriskt värde Tidstypisk sten. Titel med anknytning till bygden och dess bergshantering.		
Bild Datum 2006-05-30 Fotograf Anneli Borg
