Södra kyrkogården

Lindesberg, Västmanland, Västerås stift

INVENTERING AV KULTURHISTORISKT VÄRDEFULLA GRAVAR 2006

Örebro läns museum
2006:20

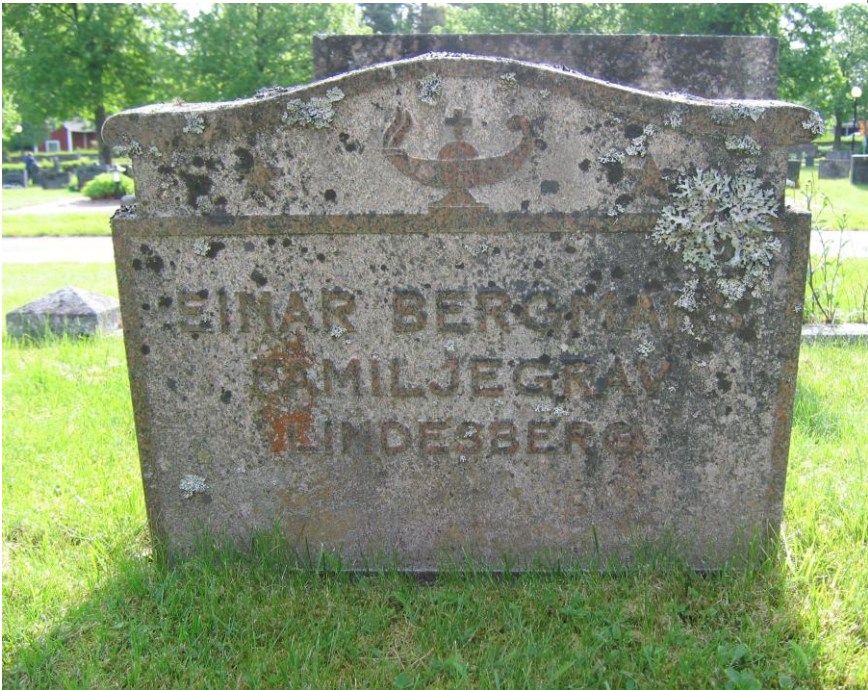
Läge Kv 15	Gravplatsnr 11-12	Årtal
Gravvårdens typ Stående sten	Gravvårdens höjd 48,5 cm	Gravvårdens material Granit, röd
Plantering/växtmaterial	Omgärdning	Ytmaterial gräs
Inskription Einar Bergmans familjegrav Lindesberg		Inskriptionstyp förhöjd
		Titel
Skador Mossa/lav		
Beskrivning Bred stående sten dekorerad med en oljelampa och stjärnor. Förhöjd polerad text och dekoration.		
Kulturhistoriskt värde En familjegrav av enklare slag, representativ för sin tid. En av flera i en välbevarad rad med familjegravar av snarlik typ, form och enkelhet.		
Bild

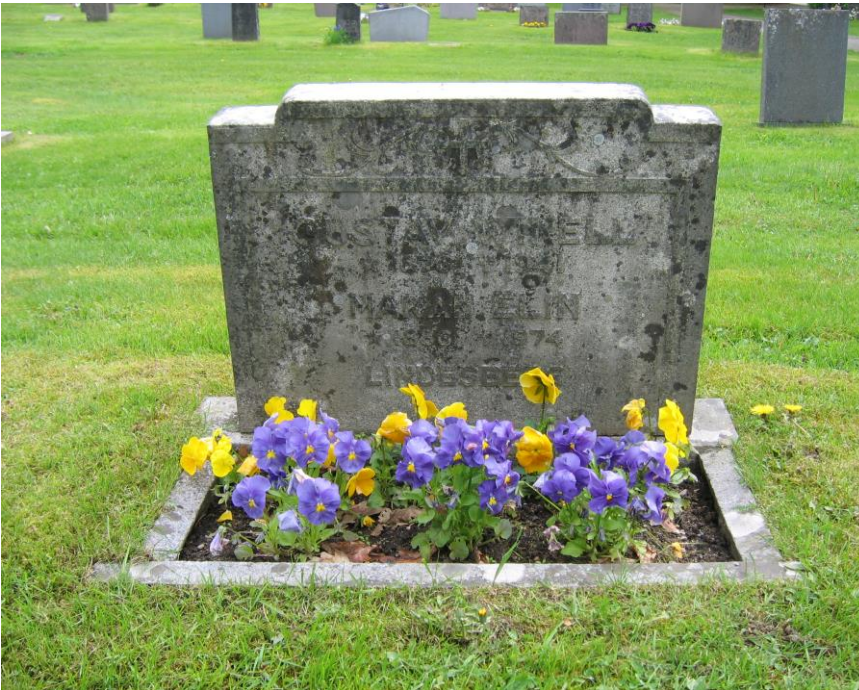
Läge Kv 14	Gravplatsnr 129-130	Årtal 1941
Gravvårdens typ Stående sten	Gravvårdens höjd 55 cm	Gravvårdens material granit
Plantering/växtmaterial Blommor, penséer	Omgärdning Ram runt plantering	Ytmaterial plantering
Inskription Gustav Wikell F 1876 d 1941 Makan Elin F 1886 d 1974 Lindesberg		Inskriptionstyp förhöjd Titel
Skador Mossa/lav		
Beskrivning Bred låg sten dekorerad med kors och slingor.		
Kulturhistoriskt värde En familjegrav av enklare slag, representativ för sin tid. En av flera i en välbevarad rad med familjegravar av snarlik typ, form och enkelhet.		
Bild Datum 2006-06-01 Fotograf Anneli Borg

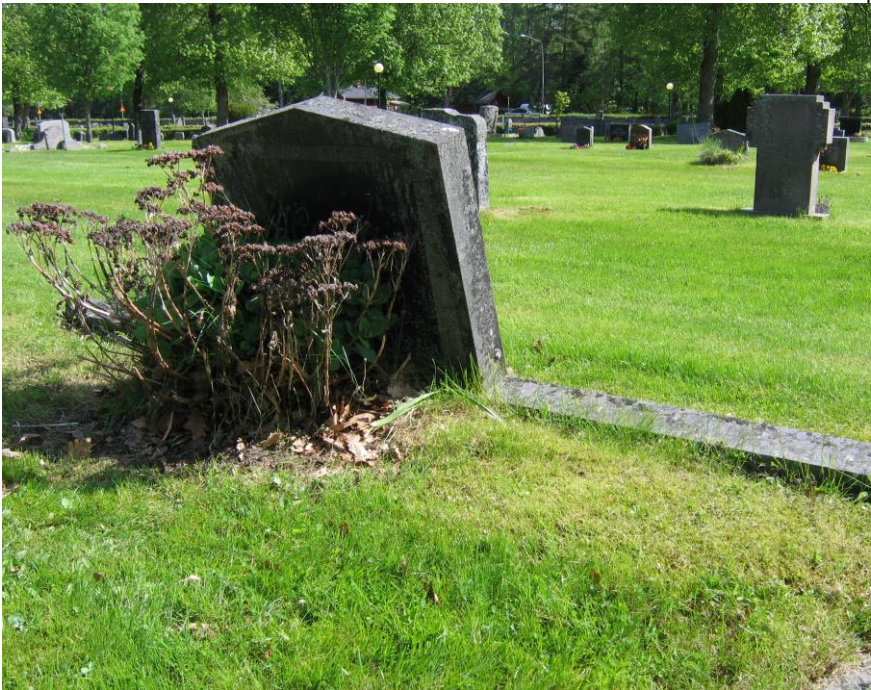
Läge Kv 14	Gravplatsnr 141-142	Årtal
Gravvårdens typ Stående sten	Gravvårdens höjd 61 cm	Gravvårdens material Granit, svart
Plantering/växtmaterial kärleksört	Omgärdning	Ytmaterial plantering
Inskription Carlsson Rya Familjegrav		Inskriptionstyp Försänkt, guld
		Titel
Skador Sättning, mossa/lav		
Beskrivning Bred låg sten med polerad yta dekorerad med ett kors på stenens övre del. Inskriptionen är i handstil. Stenen står på som en övre del av stenram.		
Kulturhistoriskt värde En familjegrav av enklare slag, representativ för sin tid. En av flera i en välbevarad rad med familjegravar av snarlik typ, form och enkelhet.		
Bild

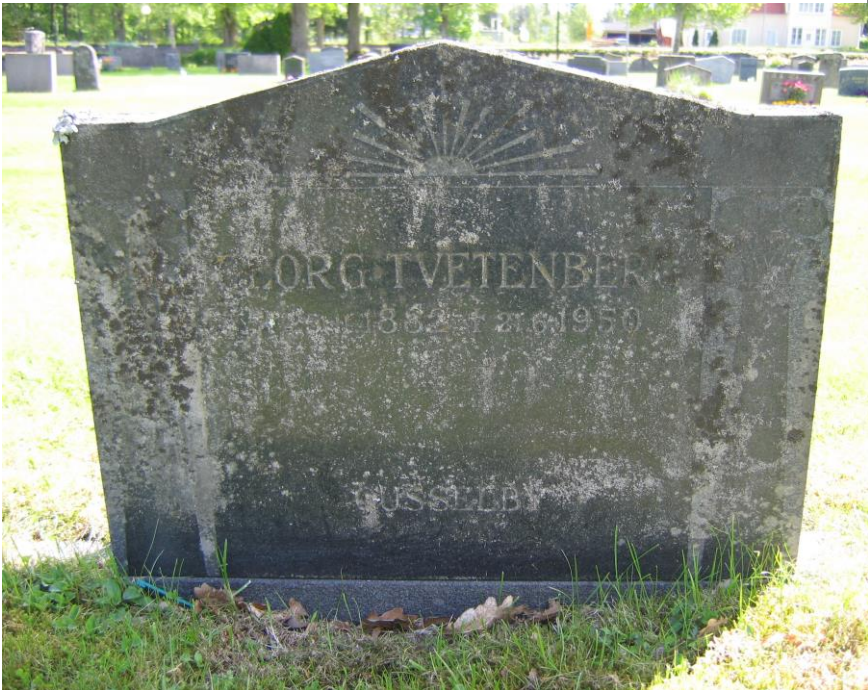
Läge Kv 14	Gravplatsnr 146.1	Årtal 1950
Gravvårdens typ Stående sten	Gravvårdens höjd 63 cm	Gravvårdens material Granit, svart
Plantering/växtmaterial	Omgärdning stenram	Ytmaterial gräs
Inskription Georg Tvetenberg F 25.1882 d 21.6 1950 Gusselby		Inskriptionstyp Försänkt, spår av guld
		Titel
Skador Sättning, mossa/lav. Stenramen är nästintill helt överväxt av gräs.		
Beskrivning Bred låg sten med triangulärt formad överdel. Framsidans yta är delvis polerad och dekorerad med kolonner på var sida om inskriptionsrutan och ovan den med en sol.		
Kulturhistoriskt värde En familjegrav av enklare slag, representativ för sin tid. En av flera i en välbevarad rad med familjegravar av snarlik typ, form och enkelhet.		
Bild

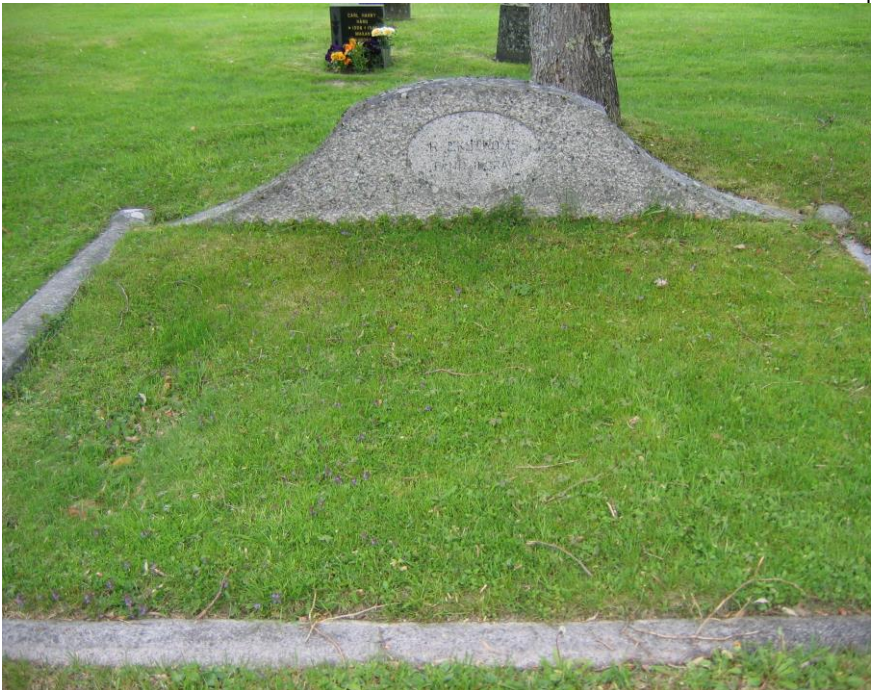
Läge Kv 13	Gravplatsnr 68-69	Årtal Gravsättning 1930
Gravvårdens typ Stående sten	Gravvårdens höjd 60,5 cm	Gravvårdens material granit
Plantering/växtmaterial	Omgärdning stenram	Ytmaterial gräs
Inskription R. Ekströms familjegrav		Inskriptionstyp Försänkt, svart
		Titel
Skador Sättning, mossa/lav		
Beskrivning Bred sten i stenramens fulla bredd med markerade hörnsten. Stenen har en grovt bearbetad yta med slåthuggen oval. Överdelen är svagt rundad.		
Kulturhistoriskt värde En av flera äldre gravvårdar med stenram i en relativt välbevarad rad. Stenen är representativ för sin tid.		
Bild

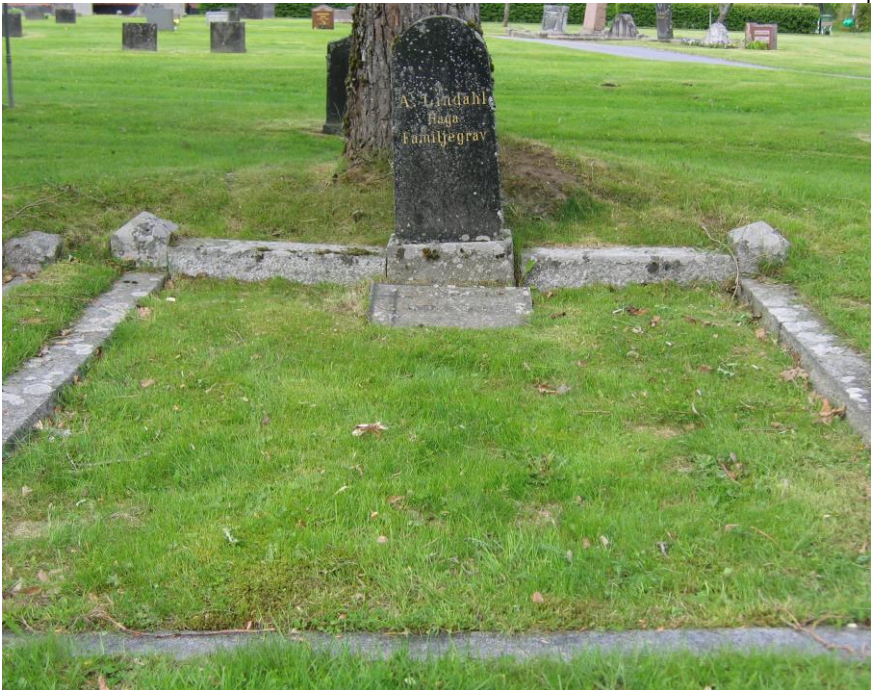
Läge Kv 13	Gravplatsnr 72-73	Årtal
Gravvårdens typ 1 st stående, 1 st liggande	Gravvårdens höjd 91 cm, 41 cm	Gravvårdens material Granit, diabas
Plantering/växtmaterial	Omgärdning stenram	Ytmaterial Gräs
Inskription Stående sten: A. Lindahl Haga Familjegrav Liggande sten: Sandberg Lydia Johan		Inskriptionstyp
		Titel
Skador Sättning, mossa/lav		
Beskrivning Stående: Smal hög sten med rundad överdel och polerad framsida. Liggande: Enkel sten med förhöjd smal ram i ytterkant och ett kors på vänster sida. Stenram med markerade hörnsten.		
Kulturhistoriskt värde Gravvård med bevarad stenram, en av flera äldre gravar i en relativt välbevarad rad.		
Bild

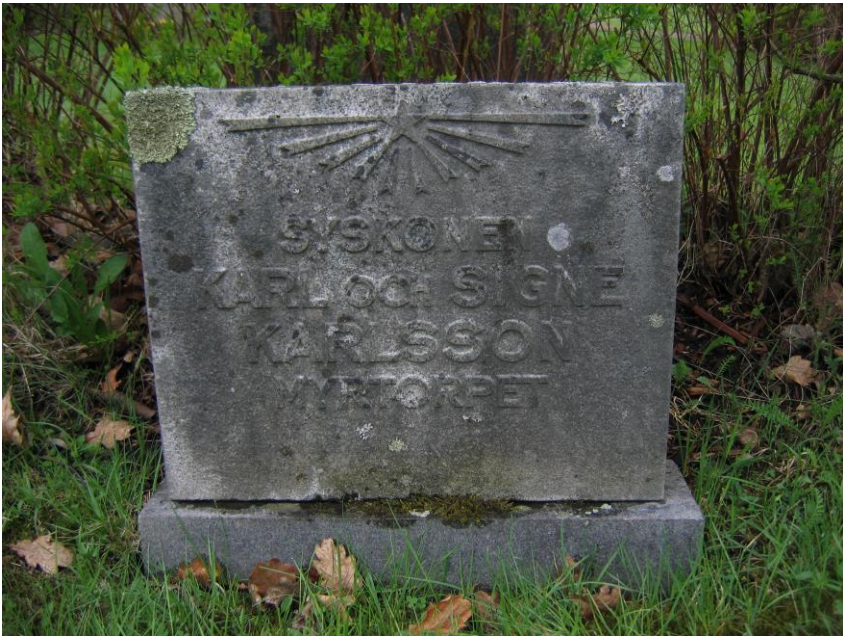
Läge Kv 5	Gravplatsnr 127-128	Årtal
Gravvårdens typ Stående sten	Gravvårdens höjd 53 cm	Gravvårdens material Granit, grå
Plantering/växtmaterial	Omgärdning	Ytmaterial Gräs
Inskription Syskonen Karl och Signe Karlsson Myrtorpet		Inskriptionstyp Försänkt
		Titel
Skador Sättning, mossa/lav		
Beskrivning Stående enkel sten dekorerad med en stjärna och strålar.		
Kulturhistoriskt värde Tidstypisk linjegrav, en av flera linjegravar i en välbevarad rad.		
Bild

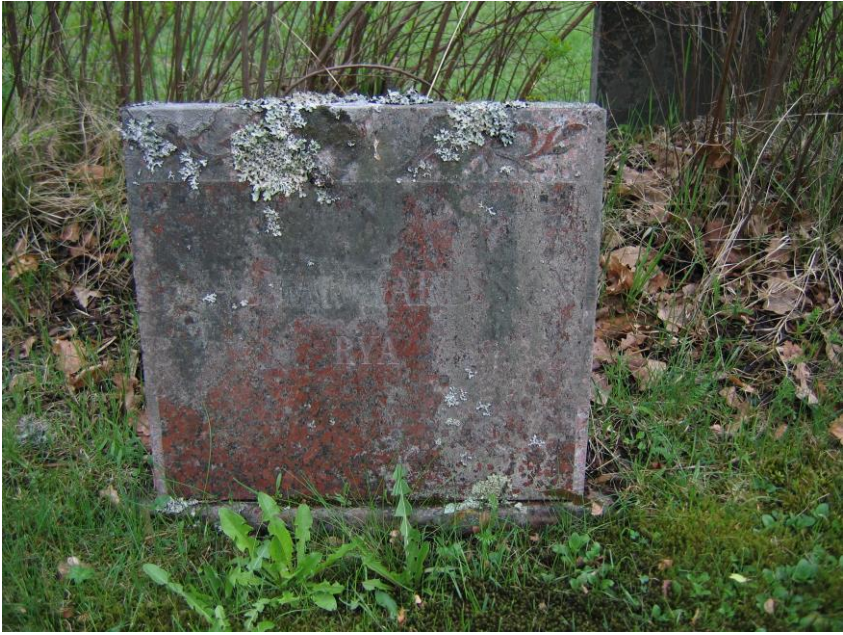
Läge Kv 5	Gravplatsnr 112.1	Årtal
Gravvårdens typ Stående sten	Gravvårdens höjd 40,5 cm	Gravvårdens material Granit, röd
Plantering/växtmaterial	Omgärdning	Ytmaterial Gräs
Inskription Hjalmar Karlsson Rya		Inskriptionstyp Försänkt
		Titel
Skador Sättning, mossa/lav		
Beskrivning Stående enkel sten, till stor del polerad. Dekorerad med en polerad bladslinga på stenens övre del.		
Kulturhistoriskt värde Tidstypisk linjegrav, en av flera linjegravar i en välbevarad rad.		
Bild Datum 2006-05-19 Fotograf Anneli Borg

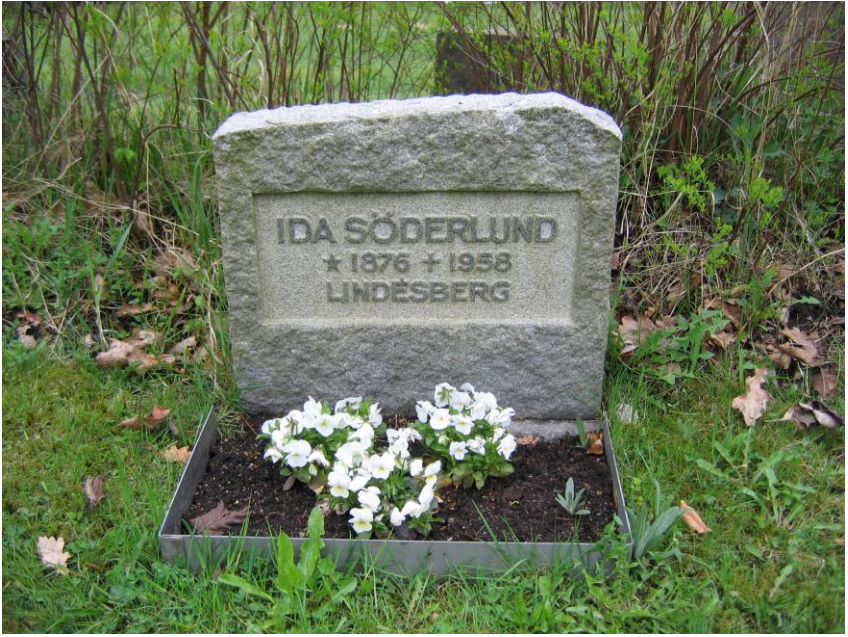
Läge Kv 5	Gravplatsnr 106.1	Årtal
Gravvårdens typ Stående sten	Gravvårdens höjd 44 cm	Gravvårdens material Granit, grå
Plantering/växtmaterial blommor	Omgärdning	Ytmaterial Plantering av blommor
Inskription Ida Söderlund F 1876 d 1958 Lindesberg		Inskriptionstyp Förhöjd
		Titel
Skador		
Beskrivning Stående enkel sten med ojämn överdel och grovt bearbetad yta med en slåthuggen ruta för inskription.		
Kulturhistoriskt värde Tidstypisk linjegrav, en av flera linjegravar i en välbevarad rad.		
Bild

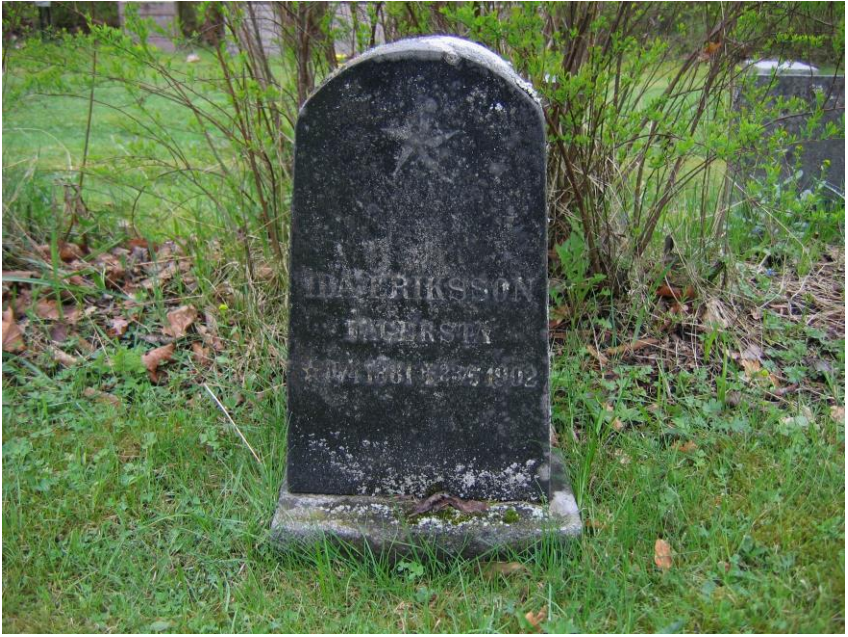
Läge Kv 5	Gravplatsnr 93	Årtal 1902
Gravvårdens typ Stående sten	Gravvårdens höjd 47 cm	Gravvårdens material Granit, svart
Plantering/växtmaterial	Omgärdning	Ytmaterial gräs
Inskription Ida Eriksson Fagersta F 10/4 1881 D 23/5 1902		Inskriptionstyp Försänkt
		Titel
Skador Mossa/lav		
Beskrivning Liten stående svart sten med rundad överdel, polerad framsida dekorerad med en stjärna.		
Kulturhistoriskt värde Stenen är tidstypisk och representativ för de enkla och mindre gravarna från början av 1900-talet som man hittade i allmänna linjen. Gravvården är den äldsta av denna typ kvar på kyrkogården.		
Bild
