# Kulturlämningar i Fäbodmiljö

*Granbodåsen Ånge kommun. Inventering, analys och skötselråd.*

Rapportnummer 2021:23

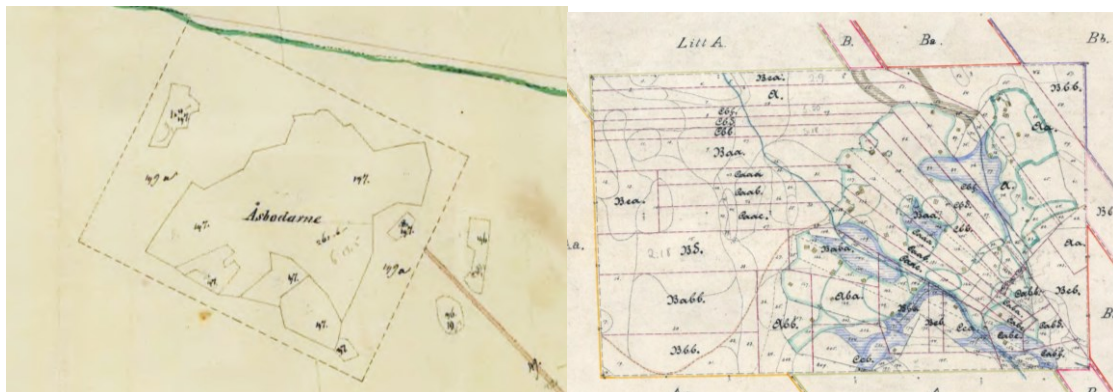
Fig. 1. På storskifteskarta redovisas fäbodvallen som en samfällighet (vänster bild). Efter 1852 har vallen skiftats upp och 1910 återfinns en rad olika skiften fördelat på markägare (höger bild).

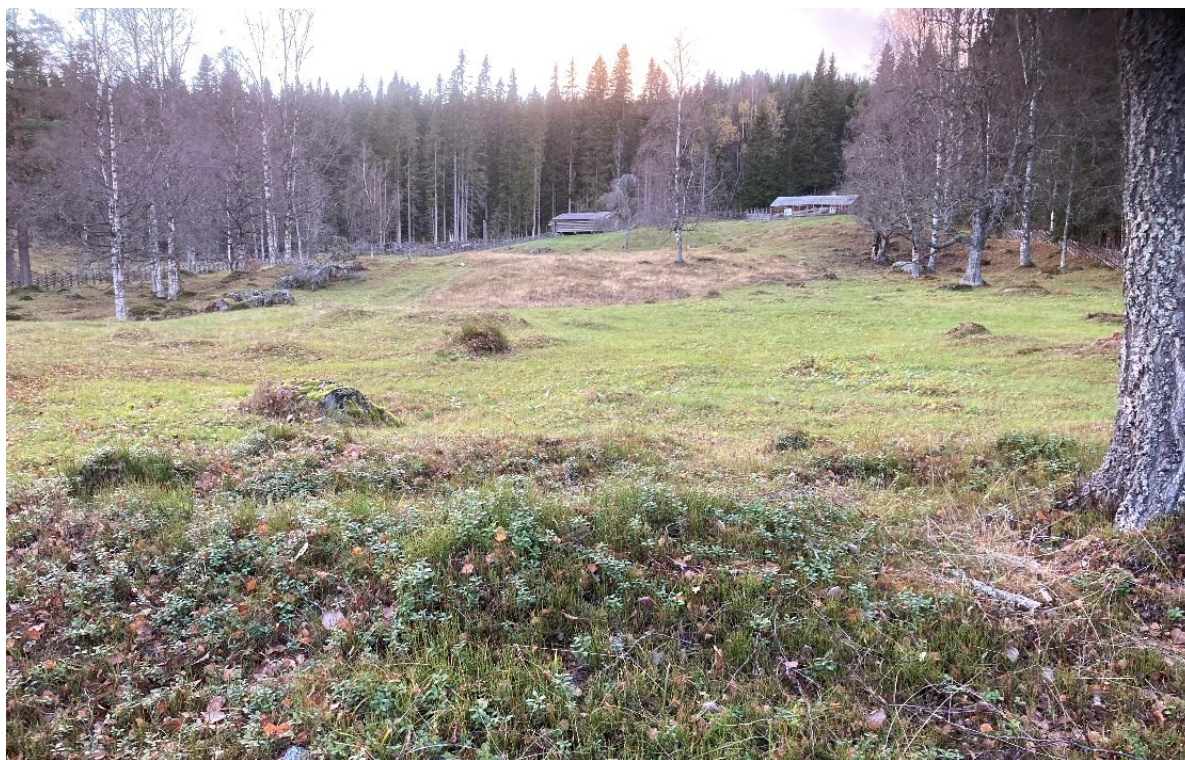
*Fig. 2. Översikt mot NV. Stugan och ladugården på bilden är nr 1 och 2 på kartan.*

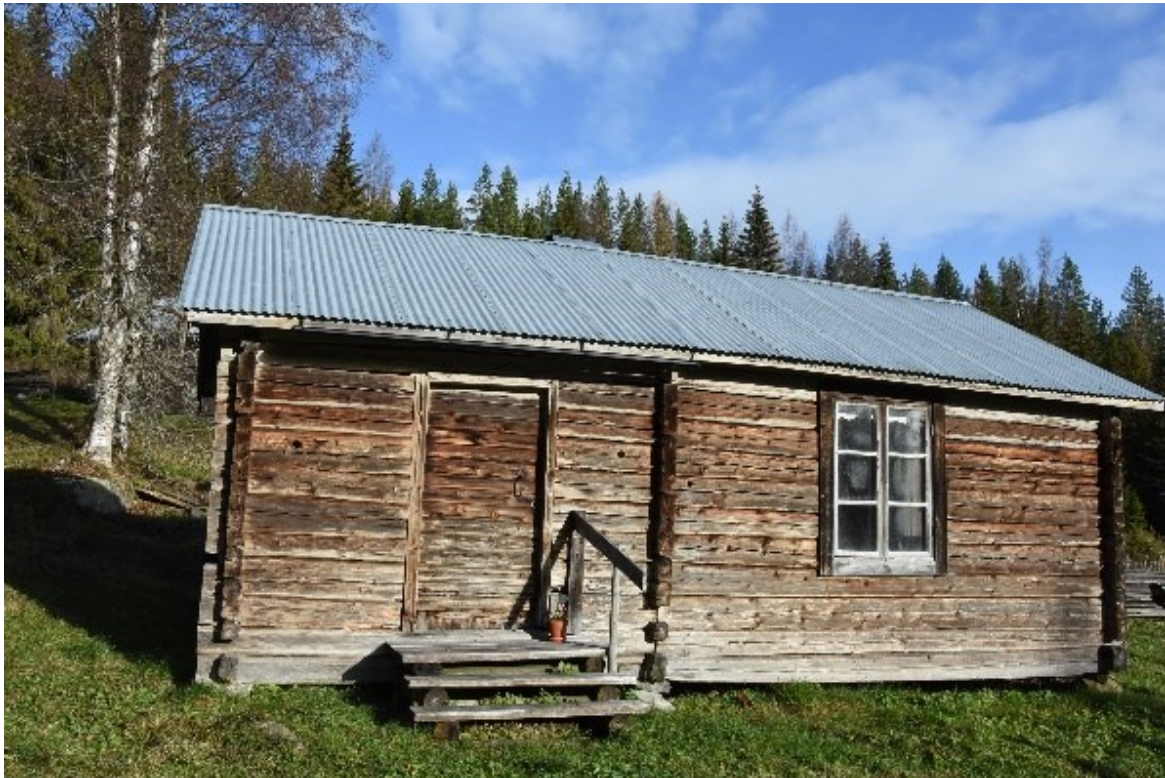
*Fig. 4. Stuga nr 63 på kartan.*

Stugorna består av enkelstugor och parstugor. De tre bevarade stugorna består av två enkelstugor och en parstuga. En stuga är raserad, men visar tydliga spår av en enkelstuga med markerat spisröse och källare intill stugan mot norr.

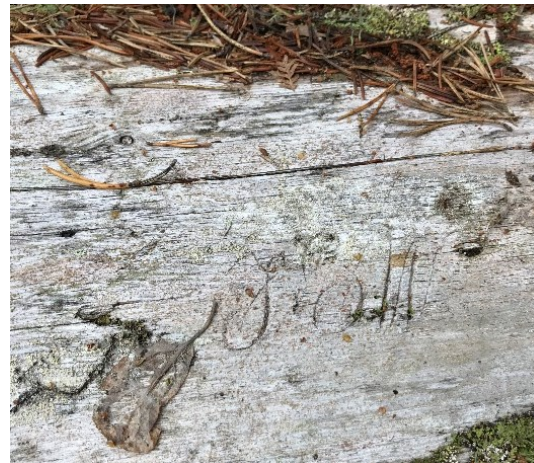
*Fig. 6. Ristning på en stock – troligen vid ingången till stugan (nr 41).*

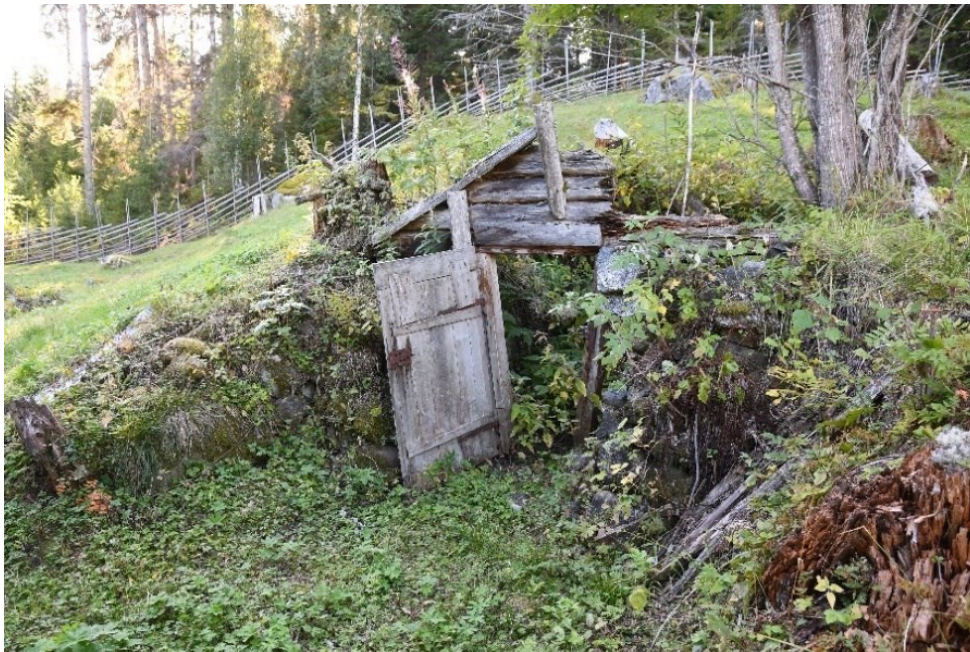
Fig. 7. Källare nr 31 på kartan. Foto 2503

Idag finns flera tydliga källarrester kvar på vallen och två finns vid Westlings vall norr om naturreservatet. De visar väl lagda källare med stenlagda kallmurade väggar. Taket har bestått av trä, troligtvis ett timrat åstak. Det ser inte ut att ha varit svalgång på källarna utan endast en dörr in till kallutrymmet.

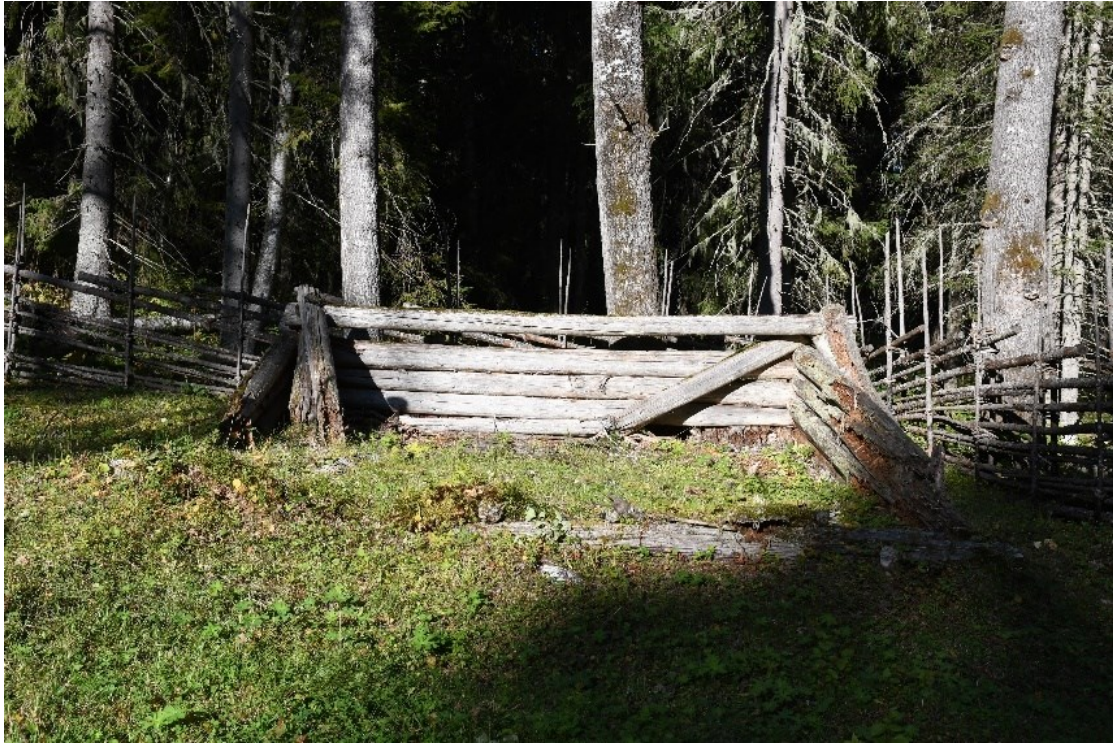
Fig. 8. Ängslada, rundtimrad med klovgolv. Nr 82 på kartan.

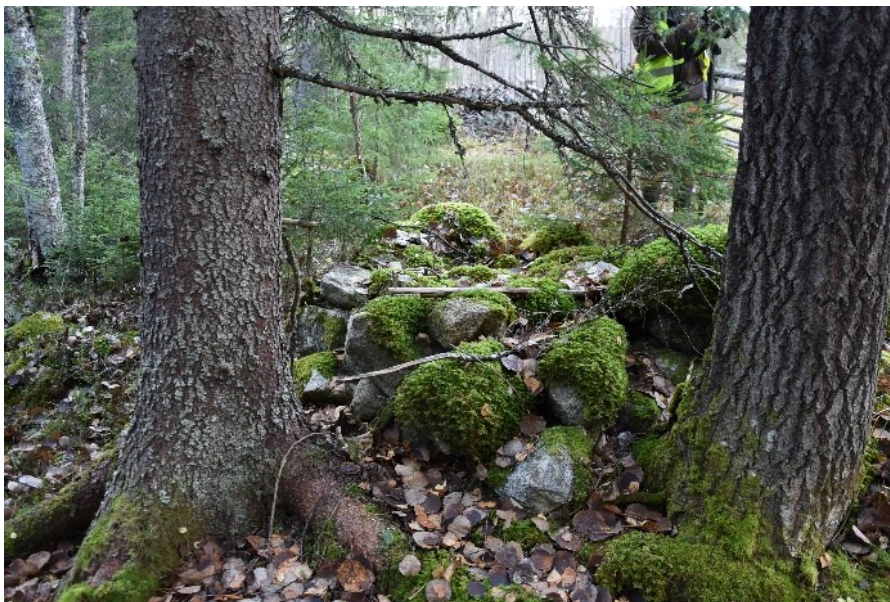
Fig. 9. Röjningsröse nr 84 på kartan.

Odlingsrösen har bildats när mark röjts för odling. Marken omkring är i regel plan. Ju äldre ett odlingsröse är, desto mer små plocksten ligger ihopsamlad på rösets topp. Rösena i Granbodåsen har troligtvis tillkommit när man röjt för slåttermark samt senare även för mindre odlingar under 1800-talet. De är i regel små, kan bestå av större stenblock i botten, ibland är röset byggt på en fast häll med mindre plocksten ovanpå.

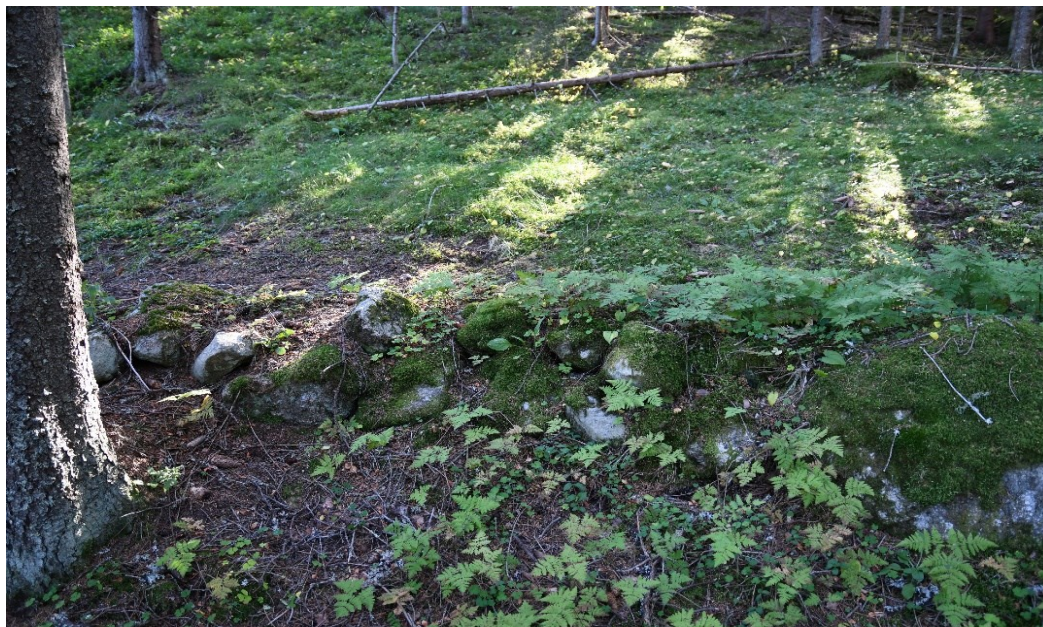
Fig. 10. Stenlagd stig i vallens övre del. Nr 40 på kartan.

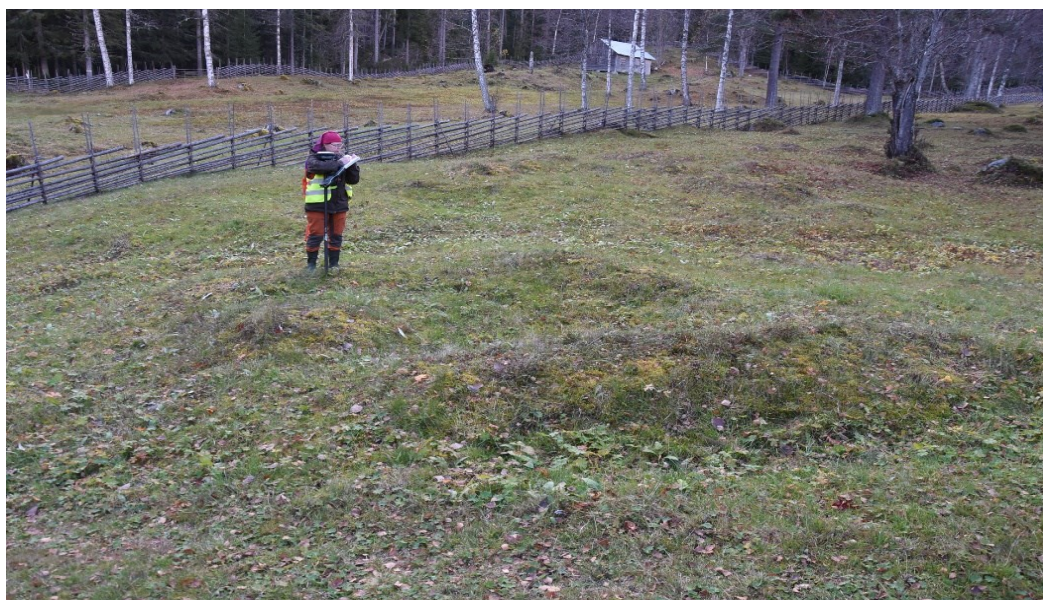
Fig. 11. Nr 17 på kartan. En svårtolkad förhöjning/ vallformation.  
Ev. plats för hus-/ladgrund? Kokhus?

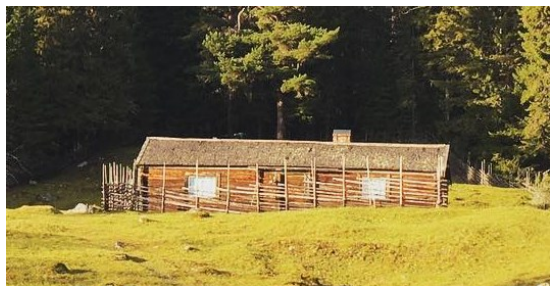
#### 8.1.1 *Stuga nr 1*

Välbevarad fäbodstuga. Timrad av bilade stockar, raka knutar med hak. Årlig syn: Kontrollera grund, stomme och tak samt fönster årligen. Se till att inget läckage finns invid fönstrets bottenstycke. Kontrollera kittfals. Tak: Kontrollera spåntak. Kan läggas om eller kompletteras med begagnat pannplåt. Läkt direkt på spånet och plåt monteras på.

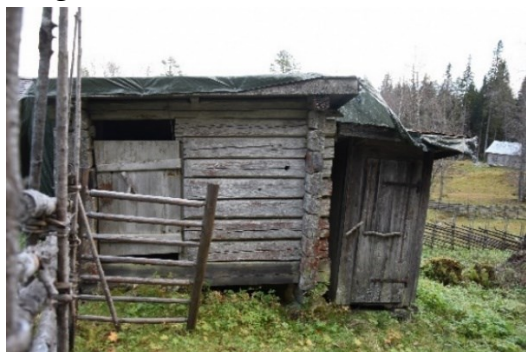
#### 8.1.3 *Gethus med dass*

Grund: Byggnadens grundstenar har satt sig. Huset behöver riktas och grundstenar stabiliseras.

Tak: Taket har stora skador och bör läggas om. Förslagsvis med nytt spån då takfallet är så litet. Undertak kan vara av högt värde och ska bevaras så långt som möjligt.

Årlig syn: Kontrollera grund, stomme, tak och dörr årligen.

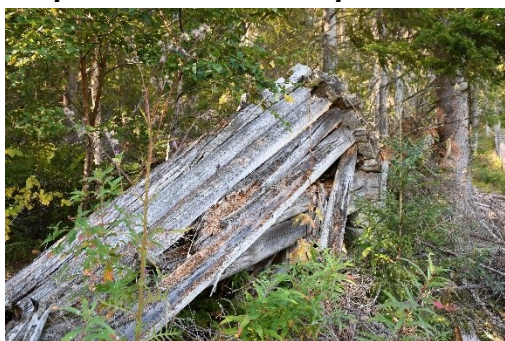
#### 8.1.4 Fähusrest nr 4

Fähusets timmerrester består av bilat virke i huvudsak och raka knutar med hak. Det viktiga är att försiktigt rensa bort växtlighet omkring och i det gamla fähuset. Fähuset ligger direkt utanför nuvarande gärdesgård. Troligtvis har gärdesgården tidigare gått utanför fähuset.

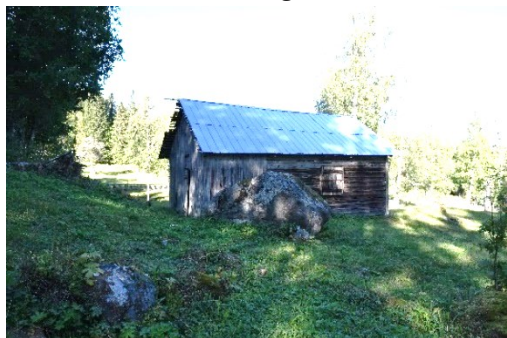
#### 8.1.5 Fäbodstuga nr 30

Timrad fäbodstuga med gavelsvale.

Stomme: Del av timmerstomme har kasat ur sitt läge. En mer detaljerad besiktning bör göras inför åtgärdsförslag.

Årlig syn: Kontrollera grund, stomme och tak, fönster och dörr årligen.

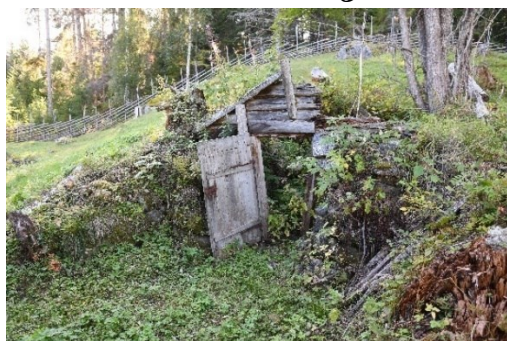
#### 8.1.6 Källarrest nr 31

De små resterna av gavelröset ger oss en god bild av att taket på källaren var timrat. Lämningen bör lämnas som den är. Dörren har höga kulturvärden och bör häktas av och bevaras inne i fäbodstugan intill.

Det viktiga är att försiktigt rensa bort växtlighet omkring och i den gamla källaren.

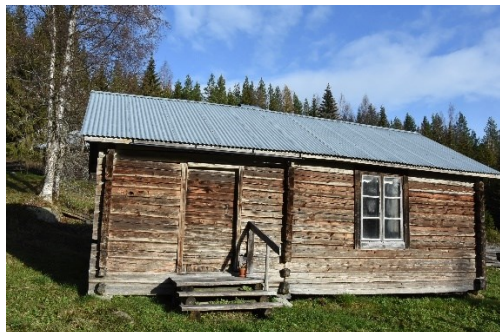
#### 8.1.7 Fäbodstuga nr 63

Byggnaden är i gott skick. Bilade timmerstockar med raka knutar.

Årlig syn: Kontrollera grund, stomme och tak, fönster och dörr.

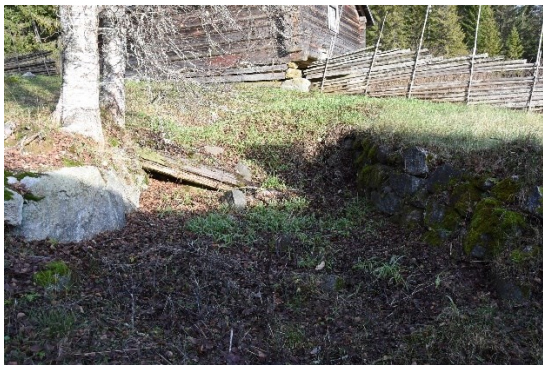
**8.1.8 Källarlämning nr 64**

Källargrunden är ren och intakt sånär som på ansamlingar av jord och mylla.

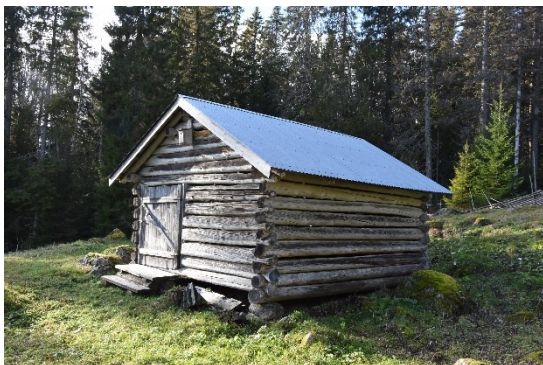
**8.1.9 Hölada nr 65**

Hölada. Rundtimrad gles hölada med rännknutar, i gott skick.

Ingen åtgärd.

Årlig kontroll av grundstenar, stomme, syll och tak.

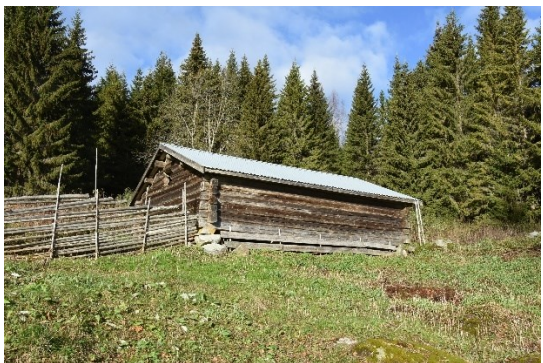
**8.1.10 Fähus nr 66**

Timrat fähus i gott skick. Kraftiga, raka knutar.

Gräv ut och frilägg syll mot nordväst. Håll växtlighet borta från husgrunden.

Komplettera med ny fähusdörr enligt förlaga från andra fähuset. Om inte originalet finns kvar.

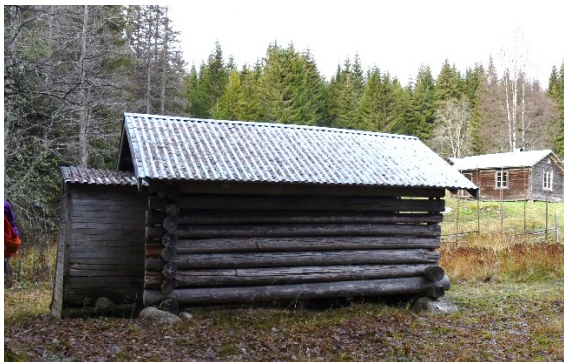
**8.1.11      Hölada nr 70**

Hölada. Rundtimrad gles hölada med rännknutar, i gott skick. Dassbyggnad mot södra gaveln.

Ingen åtgärd.

Årlig kontroll av grundstenar, stomme, syll och tak.

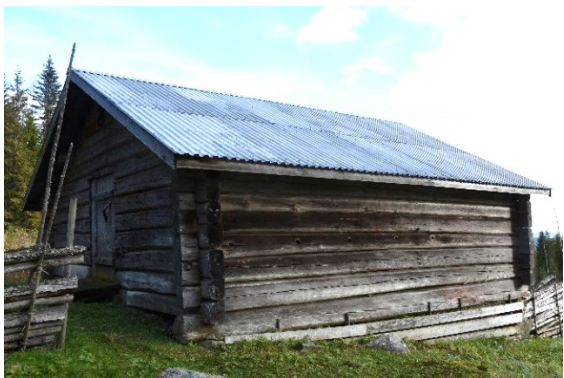
**8.1.12      Fähus nr 67**

Timrat fähus i gott skick. Raka kraftiga, troligen underhaxknutar.

Marken har höjts vid nordvästra gaveln. Gräv ut och frilägg syll, rikta byggnaden och kontrollera grundstenar.

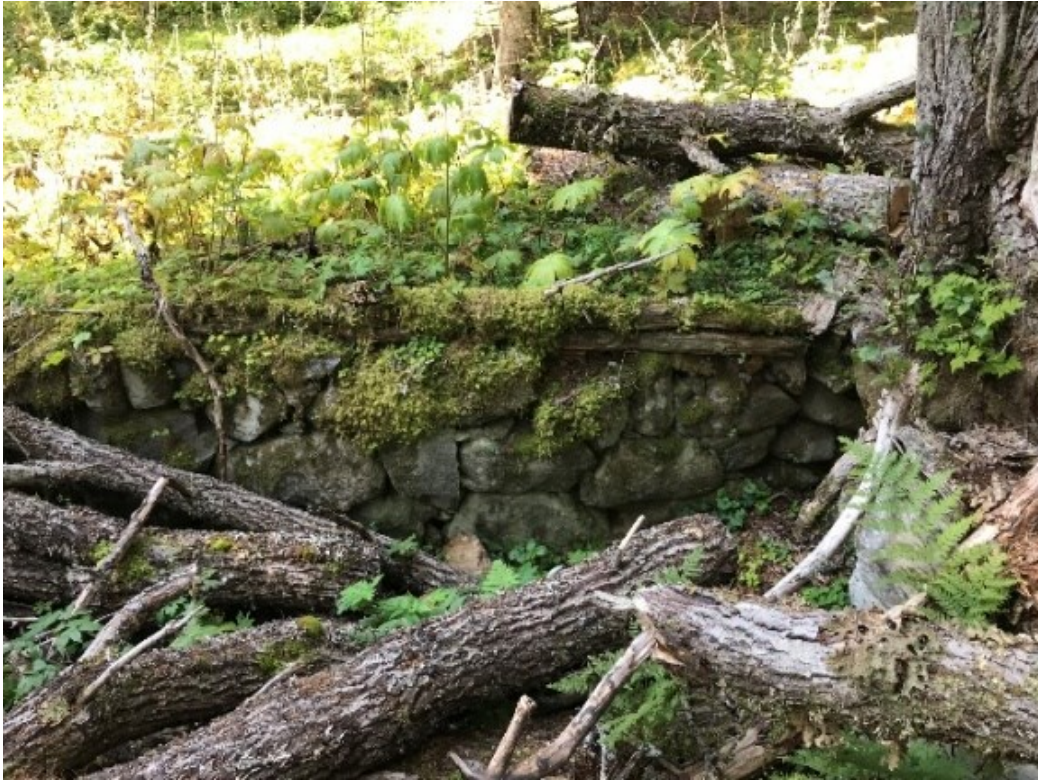
*Fig. 12. Källare och husgrund belamrade med vindfällen som behöver röjas bort. Nr 42 på kartan.*

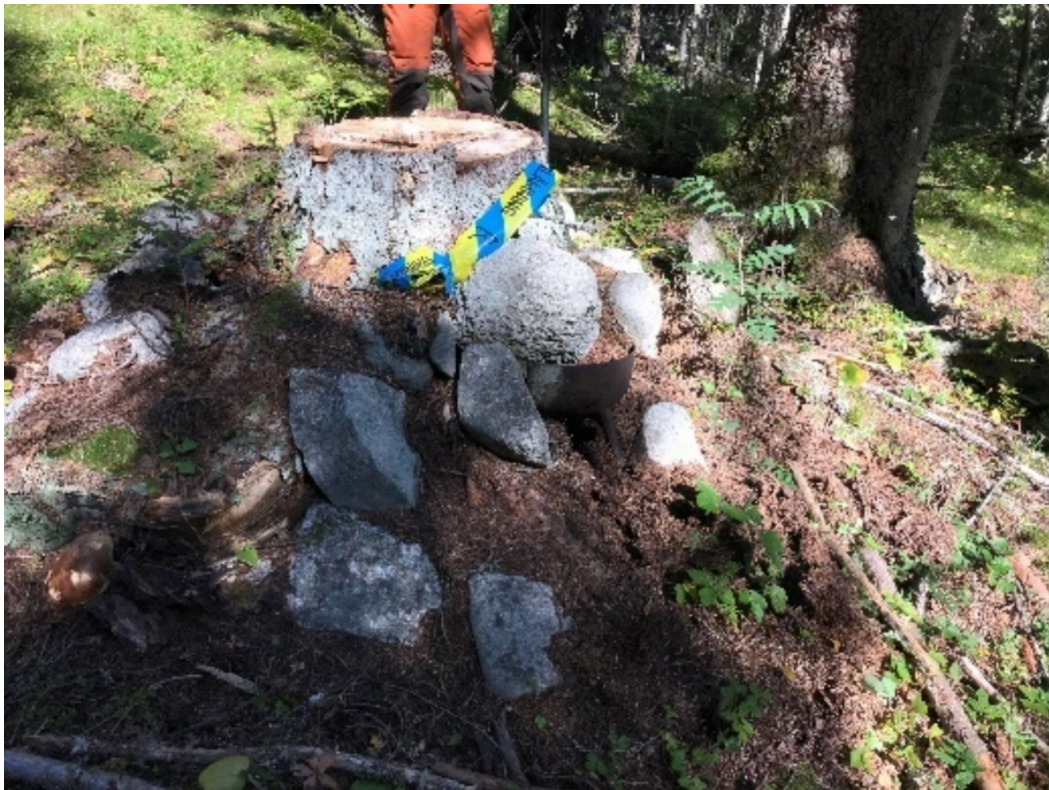
*Fig. 13. Spisröse med en stubbe. Märk trefots grytan intill. Nr 46.*

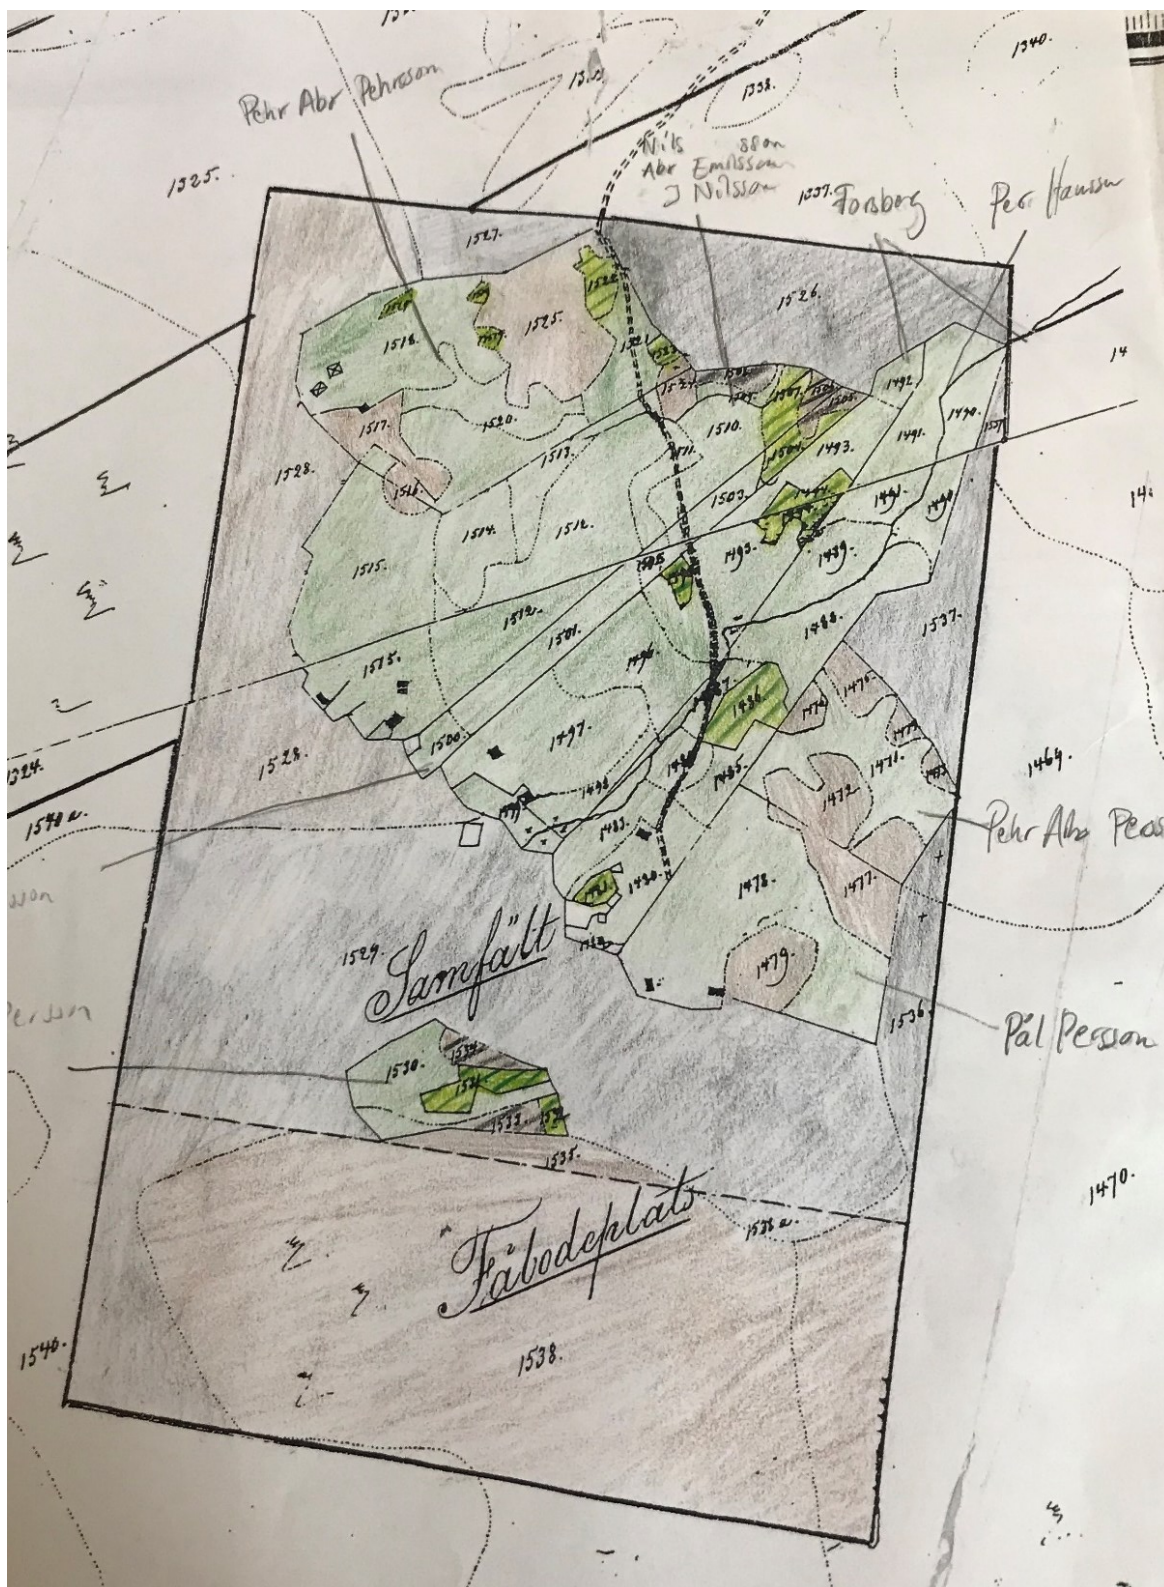
Fig. 14. Färgmarkeringar på 1852 års karta visar vad som var skogsbete och vad som var äng och åker. Grönt = äng, mörkgrön = åker/lägda, Brunt/grått = skogsmark.

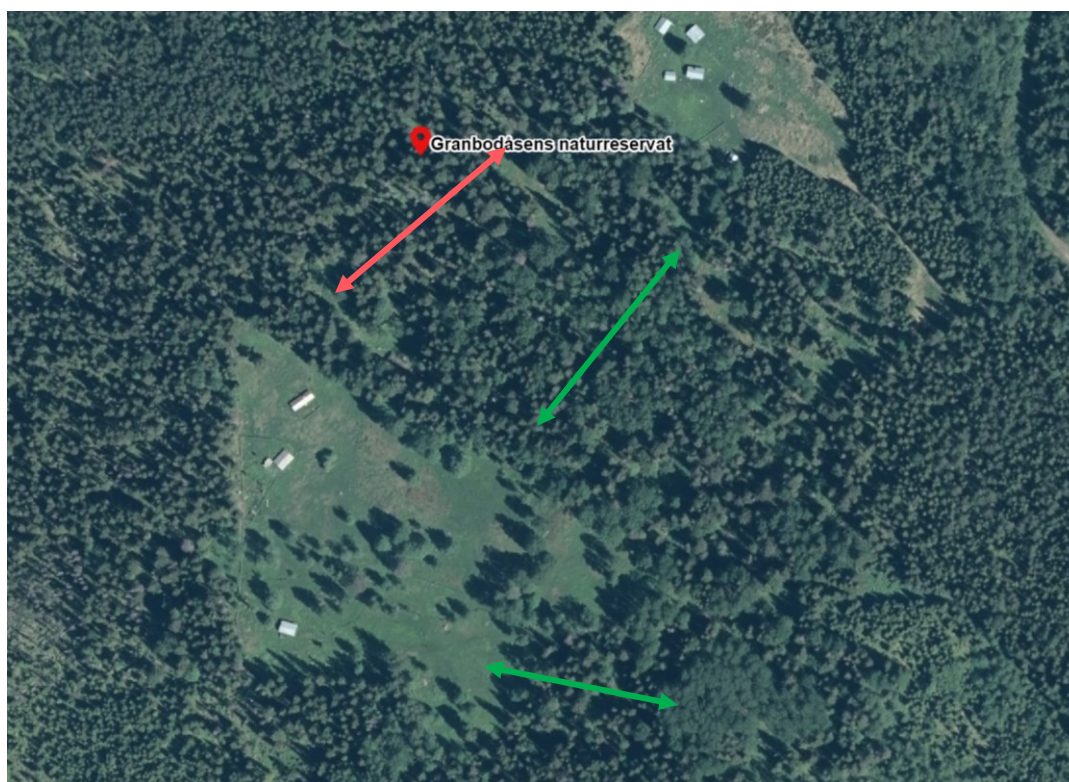
Fig. 15. Förslag på ytor för rójning och skogsbete.

- Att återskapa skogsbete är en grannlaga uppgift. Idag finns få referensytor och antalet betande djur är helt avgörande för att det ska ge resultat. För att kunna återskapa en betespräglad skog bör skogen glesas ut mer, små lyckor öppnas upp som kan gynna grässvål. Svedjande eller bränning är också ett sätt att förbättra betet. Små områden bör sedan betas hårt av en större andel betesdjur för att snabbt påvisa resultat. Området kan sedan succesivt utökas. Då Granbodåsen är en stor vall kanske delar av den nuvarande igenvuxna vallen kan återskapas som skogsbete (grönmarkerat område) och endast området kring stugor och fähus öppnas upp i sin helhet (rödmarkerat område). Det kan även gälla nedre delen av skiftena där det tidigare varit myrslätter, området kring bäcken som idag vuxit igen med större granar. Se grönt fält.

- Getter, får och kor betar olika vilket gör att området bör betas av blandad djurbesättning för att uppnå bästa resultat vid återskapande av skogsbete. Getter betar även mer extensivt. Avtal och samarbete kanske kan göras med Strömmens mejeri?
