Utvändig renovering av Näsby kyrka

Näsby socken, Lindesbergs kommun, Västmanland

Charlott Torgén
Rapport 2015:12

Inledning

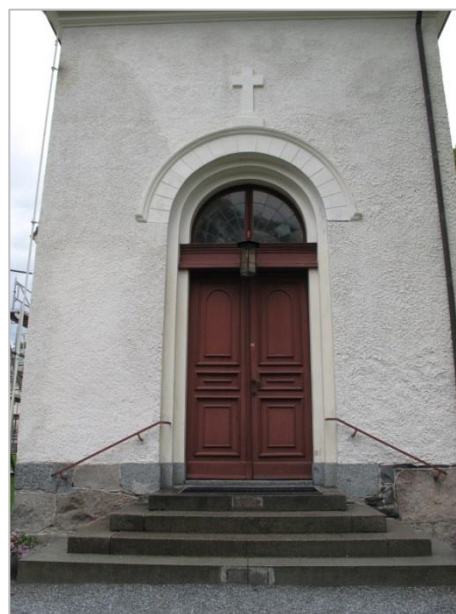
Ovanför den västra porten sitter ett halvmåneformat fönster med blyinfattat glas.

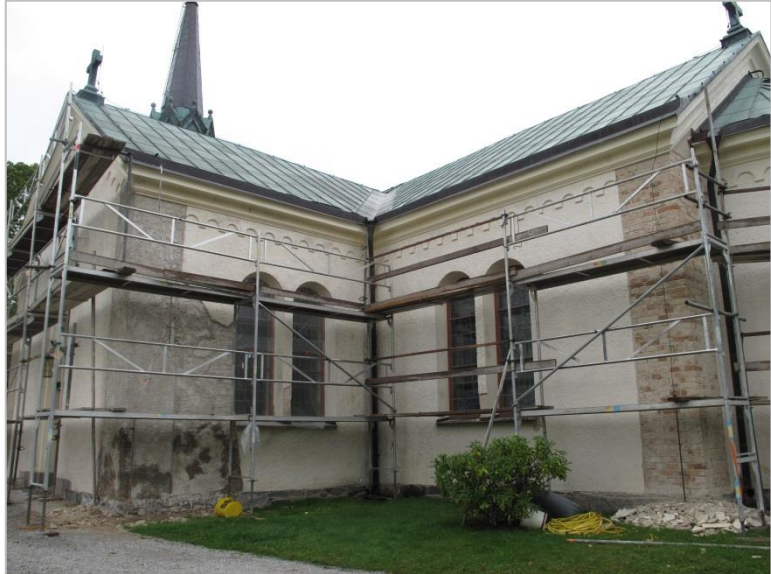
De rundbågeformade fönstren är placerade om två och två. Sydöstra hörnet.

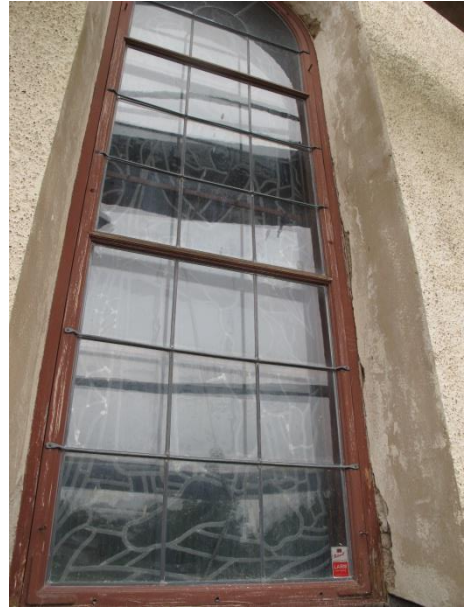
Fönsterbågarna var i förhållandevis gott skick. Det fanns problem med fukt mellan inner- och ytterbågar. Vid tidigare arbeten har hål tagits upp i bottenstycket på ytterbågarna samt borrats håll mellan båge och karm längst upp på ytterbågarna. Detta för att få luften att cirkulera mellan bågarna. Hålen längst upp var dock för små vilket skulle kunna vara orsaken till problemet. På vissa fönster fanns "lagningar" av silikon. Ett par rutor hade sprickor.

Ett av fönstren före åtgärder.

Fönstren skrapades rena från löst sittande färg. De var målade med linoljefärg. Lagningar av silikon togs bort och linoljekitt användes. Ett par glas hade små sprickor. De lämnades då sprickorna var mycket små. Under den befintliga engelskt röda kulören återfanns samma röda kulör, en varm grå kulör samt en brun kulör. Bågarna grundades och målades två gånger med linoljefärg i den engelskt röda kulören med Ottossons linoljefärg NCS S 5030-Y80R.

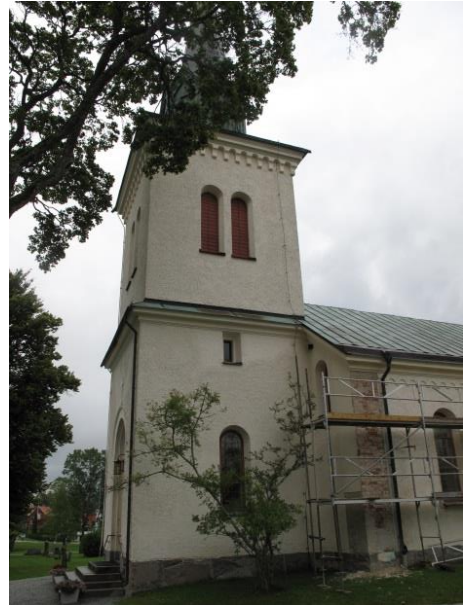
Tornluckorna är höga och har rundbågeformat krön. De är klädda med liggande panel på förvandring. De var målade i en röd kulör. De är placerade två och två på vardera sida i tornet.

Tornet med tornluckor före åtgärder.

Tornluckorna hade inga skador och var målade i samma engelskt röda kulör som fönsterbågar och portar. De målades liksom dem med Ottossons linoljefärg NCS S 5030-Y80R.

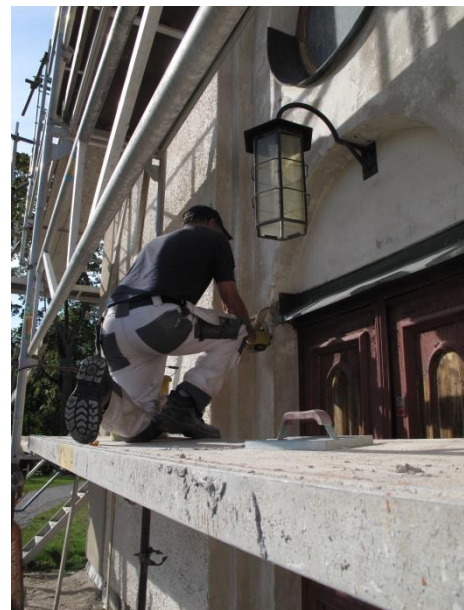
Ovanför västra och södra entrén hänger lampor av smide. De var målade i svart och rött.

Lampa ovanför södra entrén.
Putslagning pågår.

Lampstagen ovanför entréerna i söder och väster borstades rent och målades med Ottossons linoljefärg i en svart kulör, NCS S 9000-N.

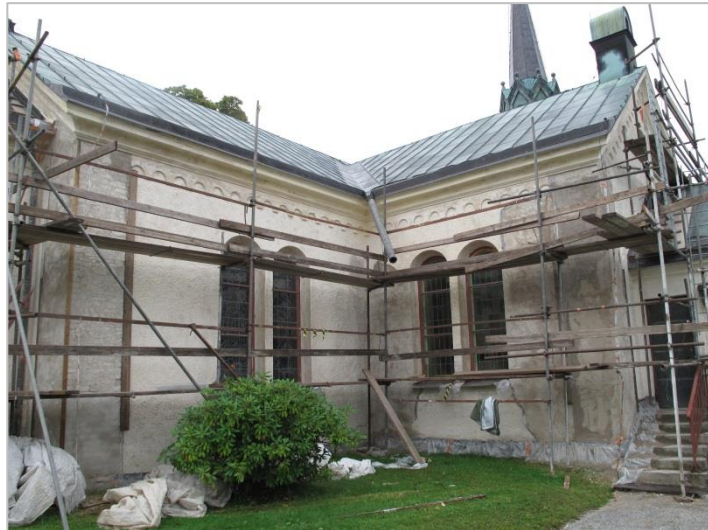
Lagning av putsen pågår.

Knutarna nätades för bra vidhäftning. Väggarna putslagades, utstockades och putsades med hydrauliskt kalkbruk, se bifogad materilaspecifikation.

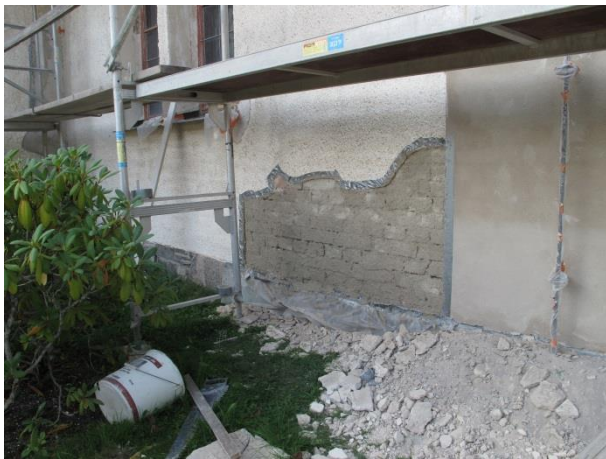
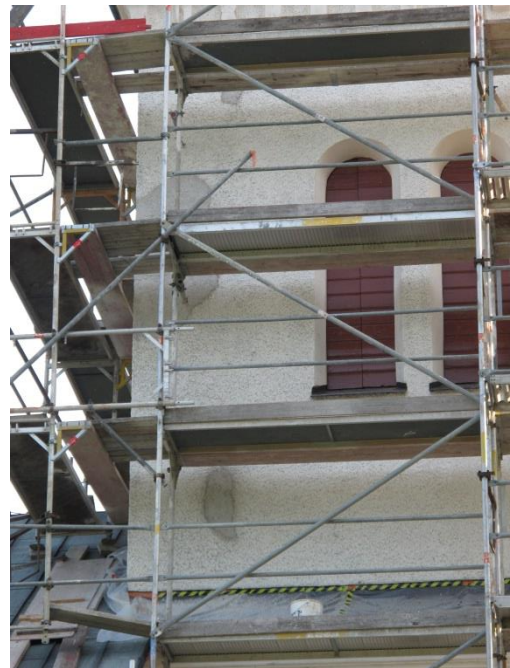
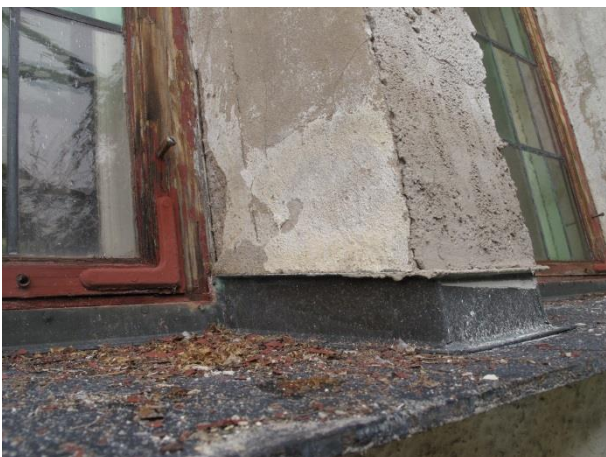
Bilden ovan till vänster: Lagning pågår av putsen.

Bilden ovan till höger: Mindre lagningar av putsen på tornet.

Bilden till vänster: Lagning av puts runt fönstren.

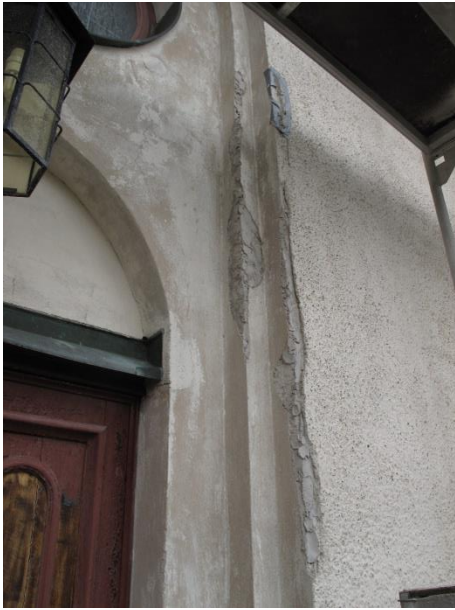
Putsen lagas.

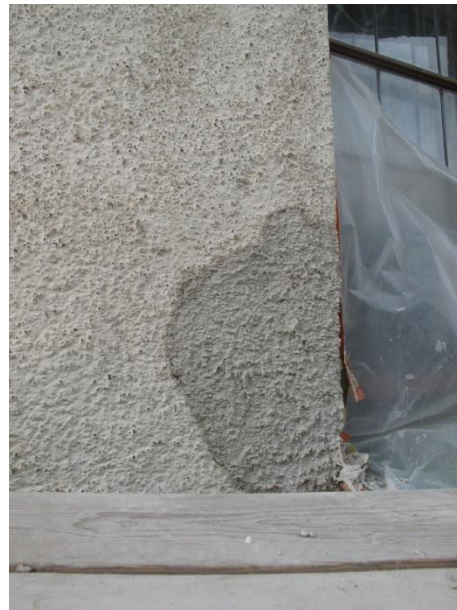
Partiet vid ett fönster har spritputsats men ännu inte avfärgats.

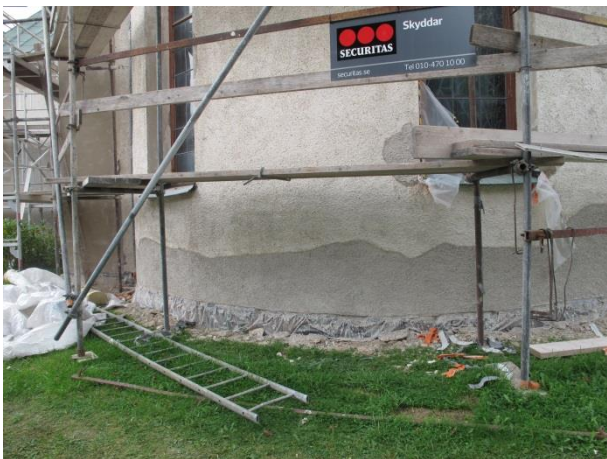
Samtliga fasader knackades rent från löst sittande puts. Åtgärderna var mest omfattande på knutarna samt längst ner på korabsiden. På korabsiden fanns mycket saltutfällningar längst ner. Det visade sig att vid tidigare åtgärder har även tegel i murverket ersatts. Inne i koret finns mögelpåväxt på väggarna. Marken är något hög runt absiden vilket kan vara en av orsakerna till problemet.

Bilderna ovan och till vänster visar korabsiden där de åtgärdade partierna spritputsats och sedan ska avfärgas.

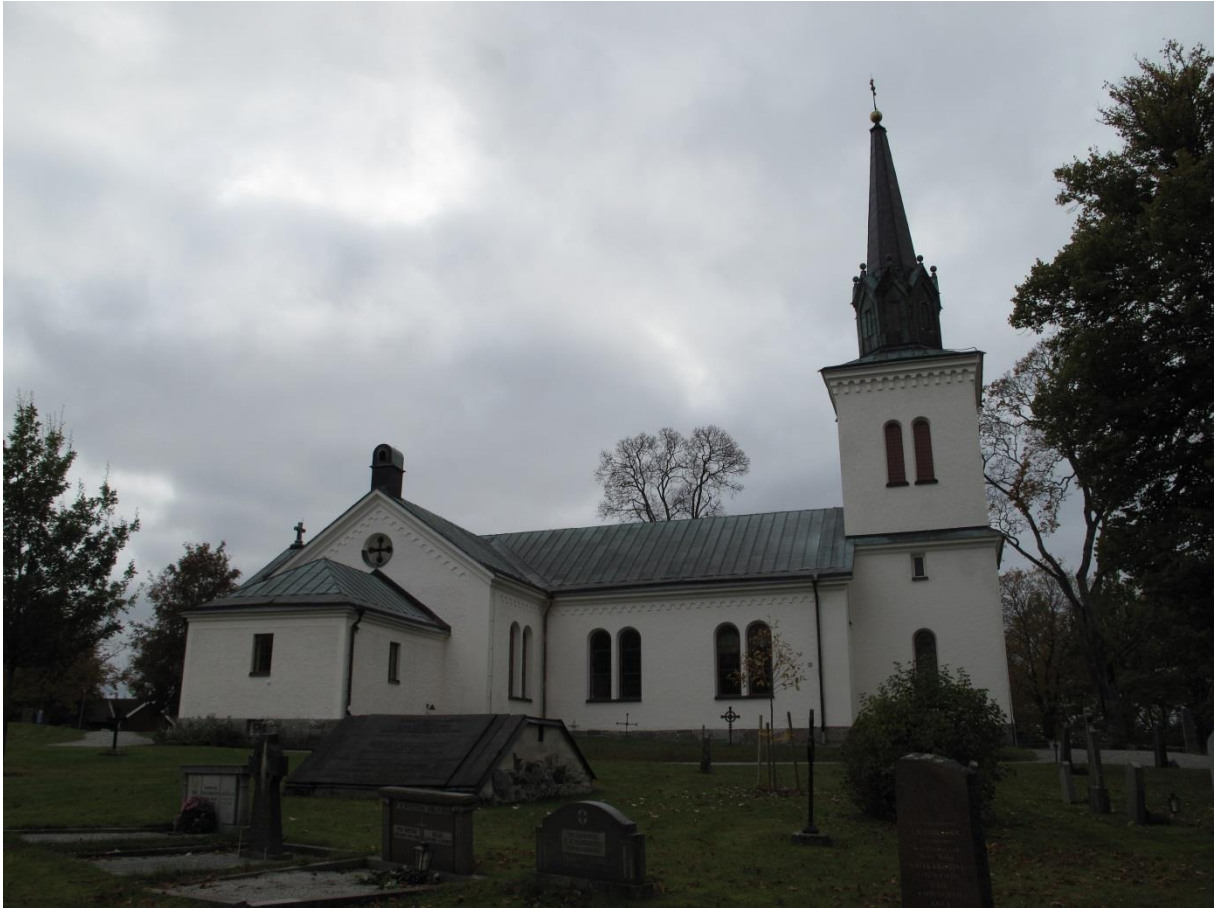
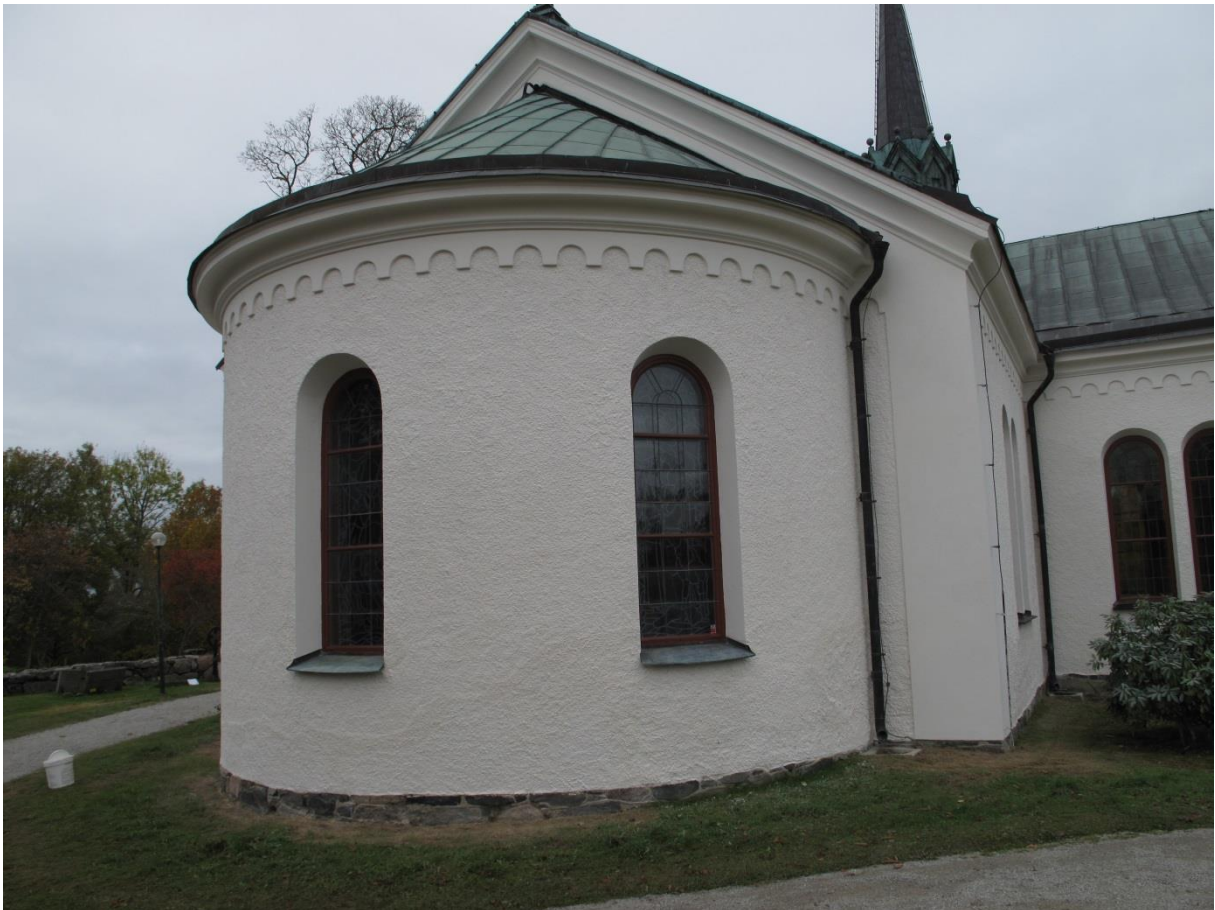
Fasaderna efter åtgärder.

Efter diskussioner beslutades att använda järnvitriol som pigmentering av kalkfärgen. Att inte blanda efter receptet från 1981 som hänvisade till RAÄ Kalkfärgslikare 5:1, utan försöka blanda den så ljus som den troligtvis blev 1981 då man blandade ”fel”. För att få samma kulör på de lagade väggpartierna som de befintliga grundades de nyputsade ytorna med en bruten CD färg. Samtliga väggpartier målades därefter med kalkfärg bruten med järnvitriol. Se bifogad materialförteckning.

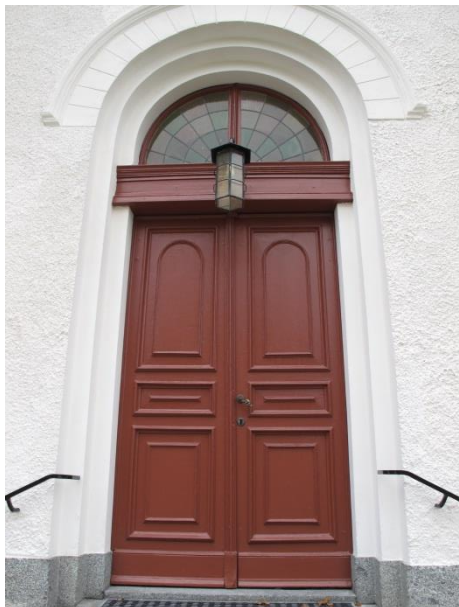
Västra porten efter åtgärder.

Portarna skrapades rent från löst sittande färg. Det visade sig att de var tillverkade av ek. De var målade i engelskt rött, NCS S5030-Y80R. Under den röda kulören återfanns en varm grå och en mörkt grön kulör. Portarna grundades och ströks två gånger med linoljefärg i den engelskt röda kulören med Ottossons Linoljefärg NCS S5030-Y80R.

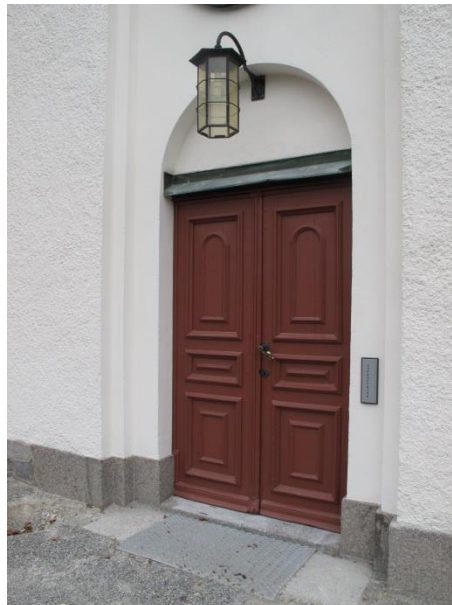
Södra porten efter åtgärder.

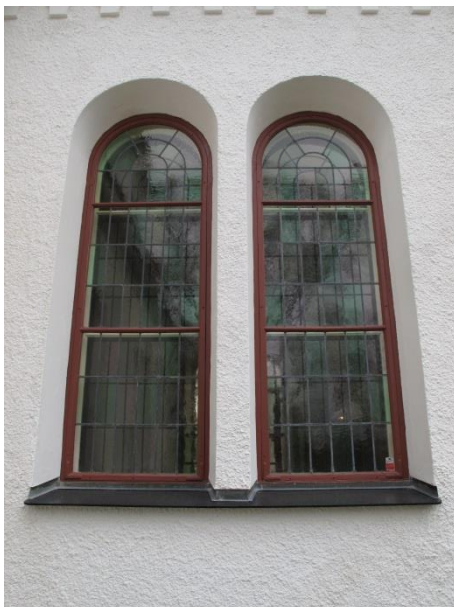
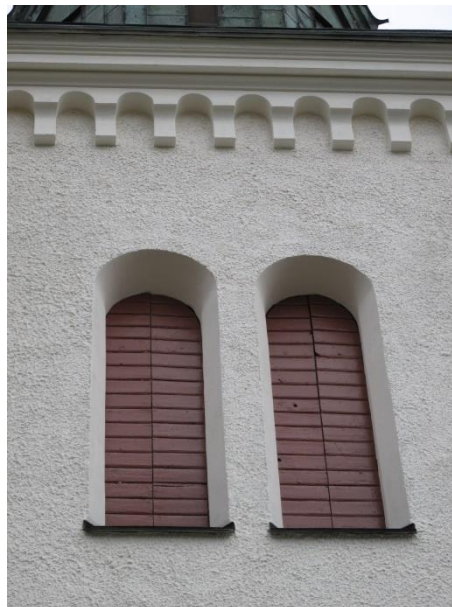
Fönster och tornluckor efter åtgärder.

Solbänkar av järn borstades rena och målades med Ottossons linoljefärg i en svart kulör, NCS S 9000-N.

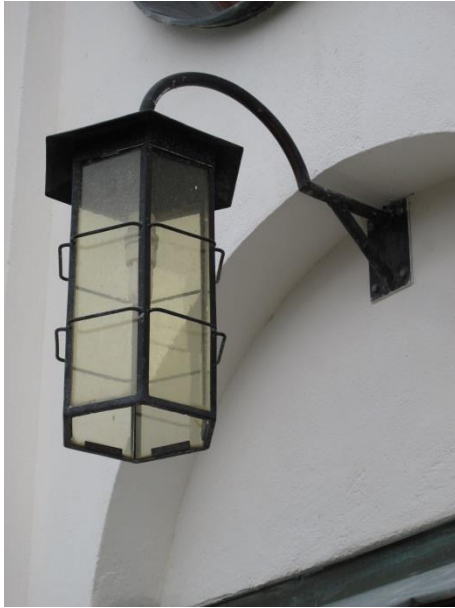
Armaturn efter målning.

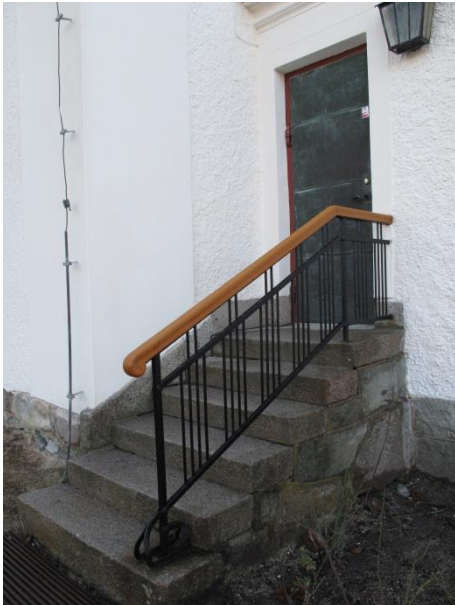
Trappräcket till sakristian efter åtgärder.

Trappräcket till sakristian var målat i en röd kulör, både räcke och överliggare. Det skrapades rent från löst sittande färg. Överliggaren visade sig vara av ek och fint snidad. Möjligen har den från början varit obehandlad. Under det röda fanns spår av grönt bland annat. Räcket målades med Ottossons linoljefärg i en svart kulör, NCS S 9000-N och en "ekimiterande" kulör valdes, NCS S 5040-Y30R, till överliggaren. Den målades med Traditional Exterior Nordsjö, en alkydoljefärg, då denna färg torkar snabbare än linoljefärgen och det var relativt sent på året.

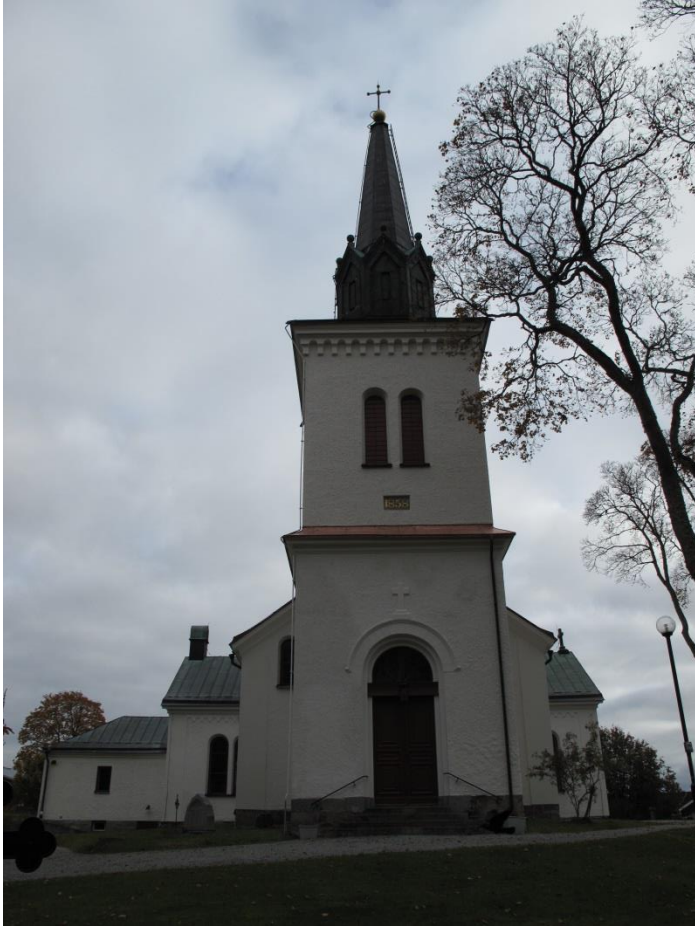
Näsby kyrka efter åtgärder.
