Kulturminner i ekstremvær

Christin Kristoffersen, avdelingsdirektør MiA Museene i Akershus
Urskog Hølandsbanen, Fetsund lenser, Besøkssenter våtmark Nordre Øyeren

**Hans
August 2023**

Kartlegging etter ekstremværet Hans

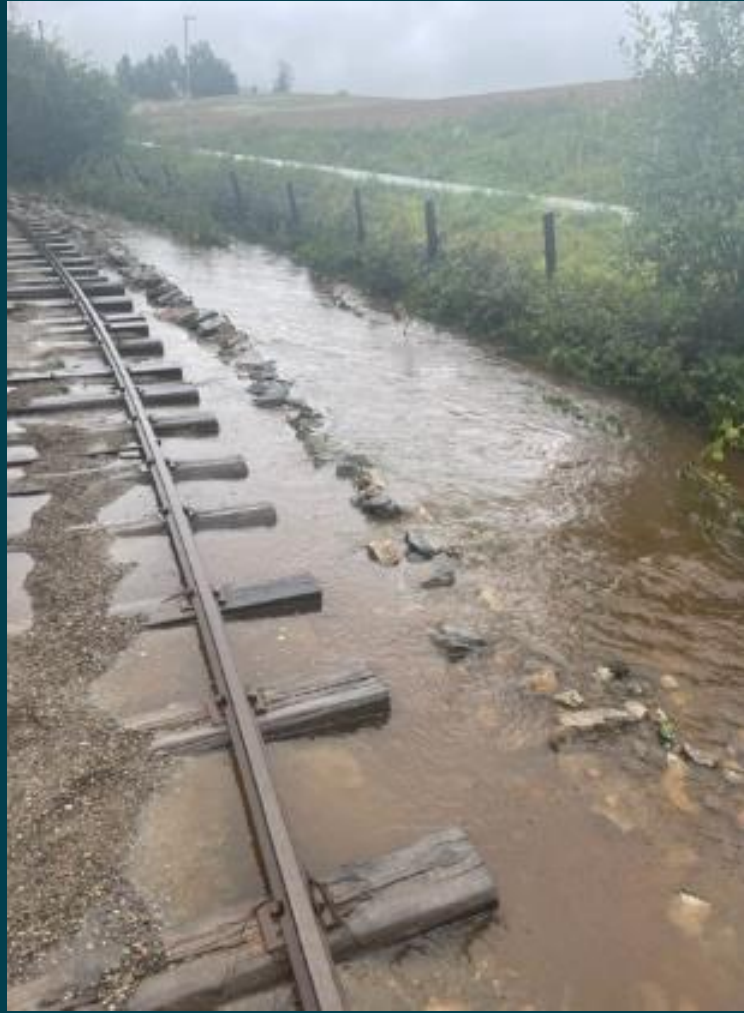
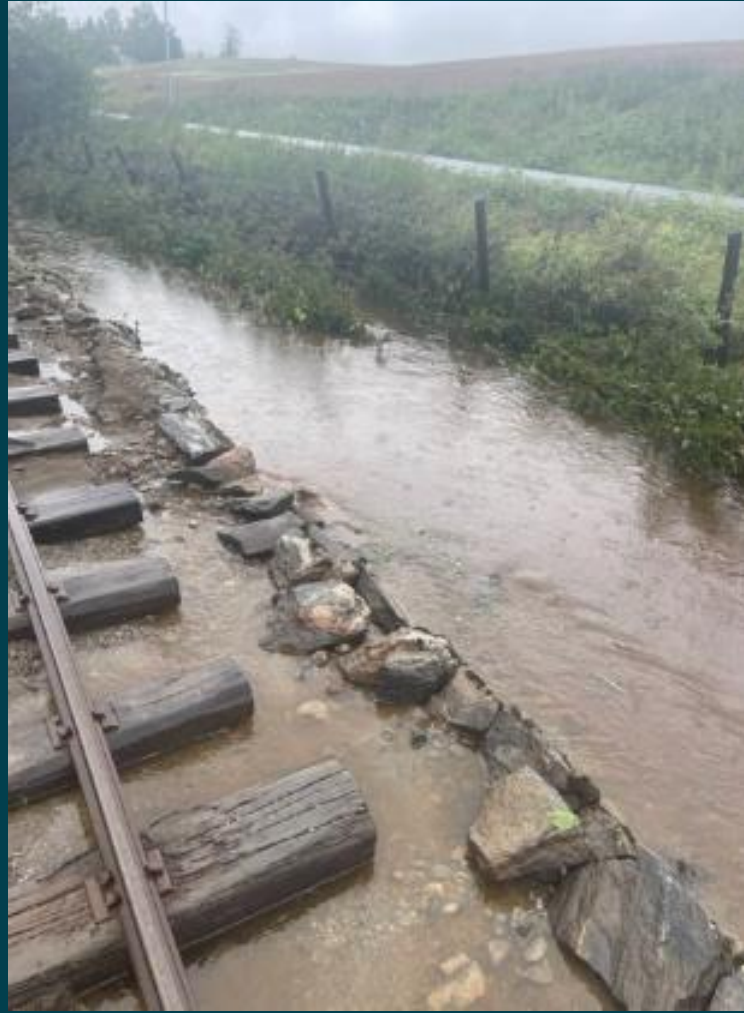
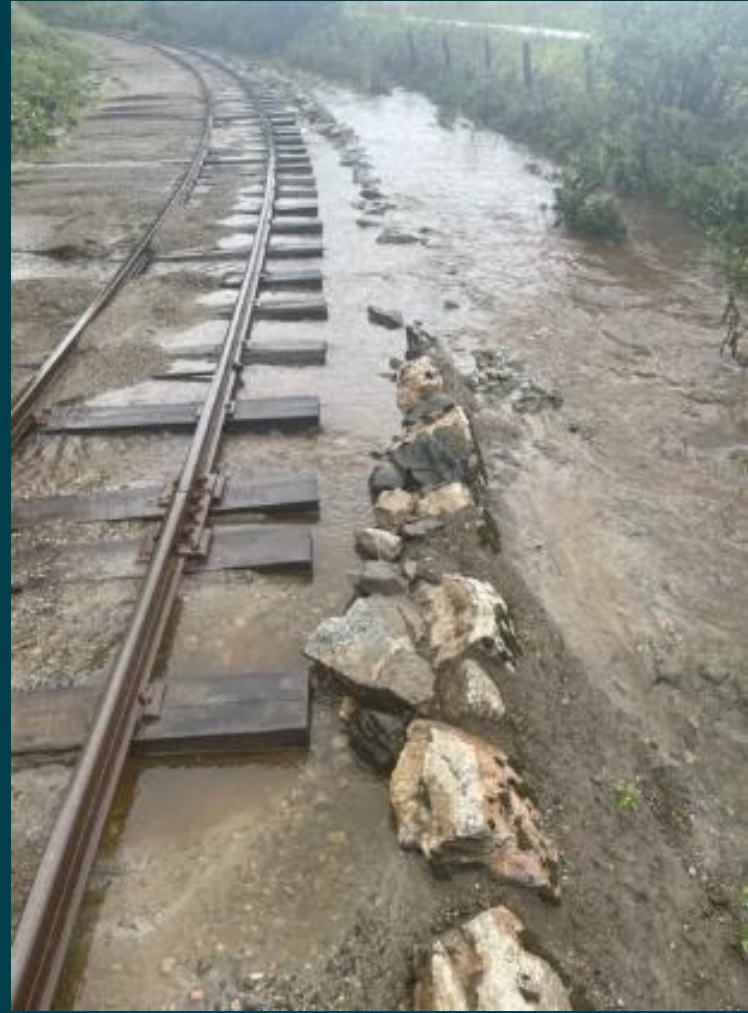
Sviller langs sporet må pakkes på nytt da det forventes stor ustabilitet grunnet vannskadene. Forurensning krever erstatning av masse i to nivå. I etterkant av dette arbeidet må banen justeres.

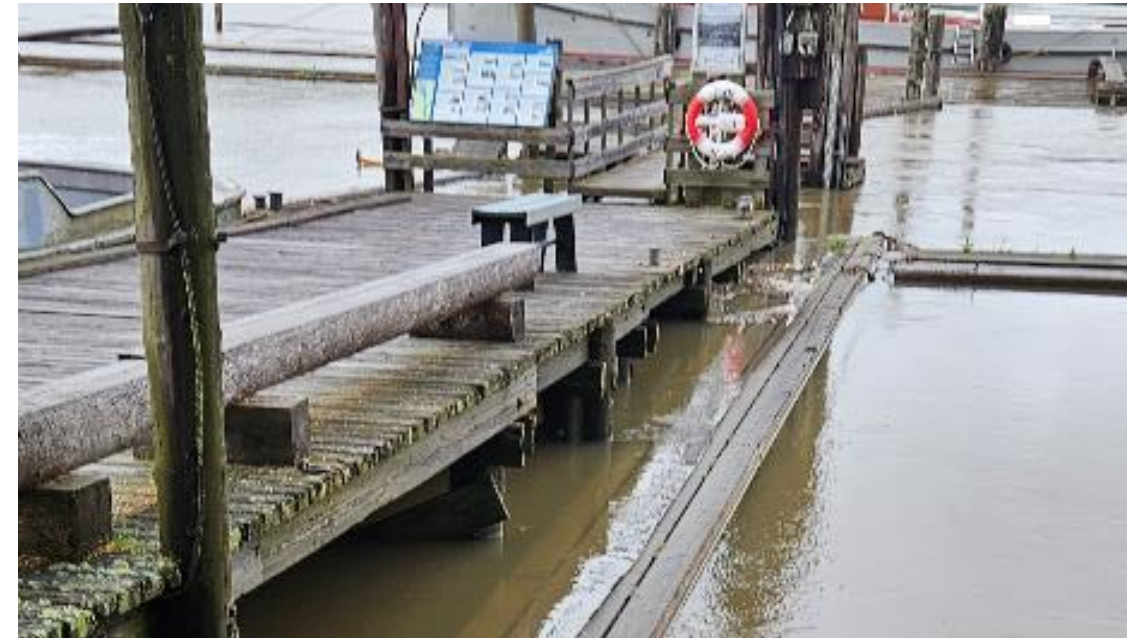
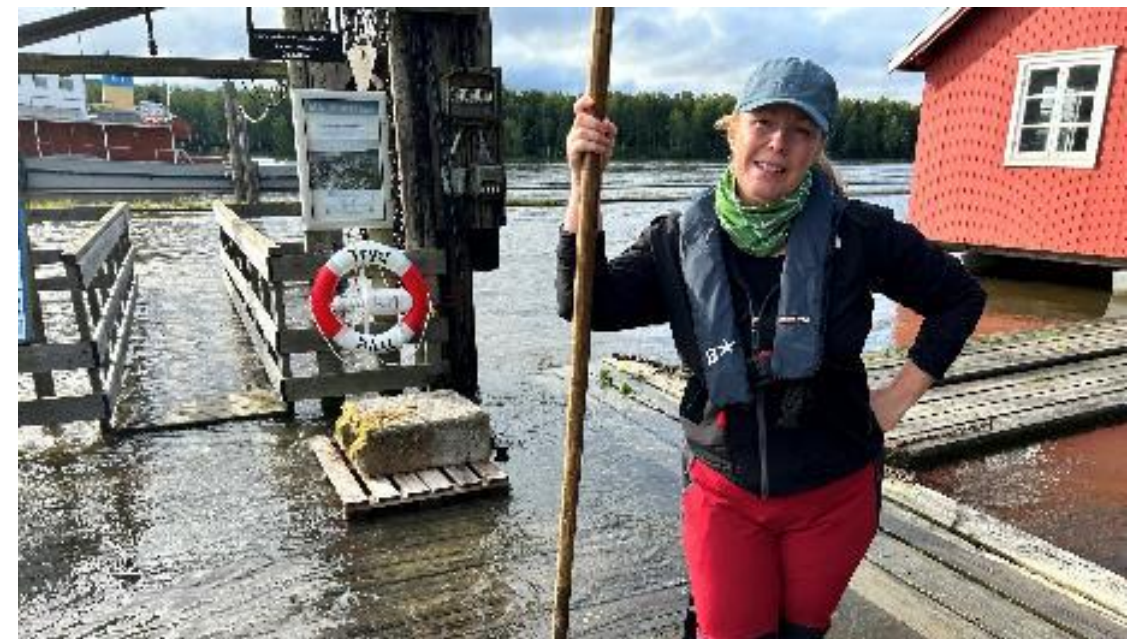
Intenst arbeid med anlegget på vann

Festene til hovedanlegget måtte erstattes i all hast da de nesten hadde røket, en flom i juni og en igjen i august hadde gjort store skader.

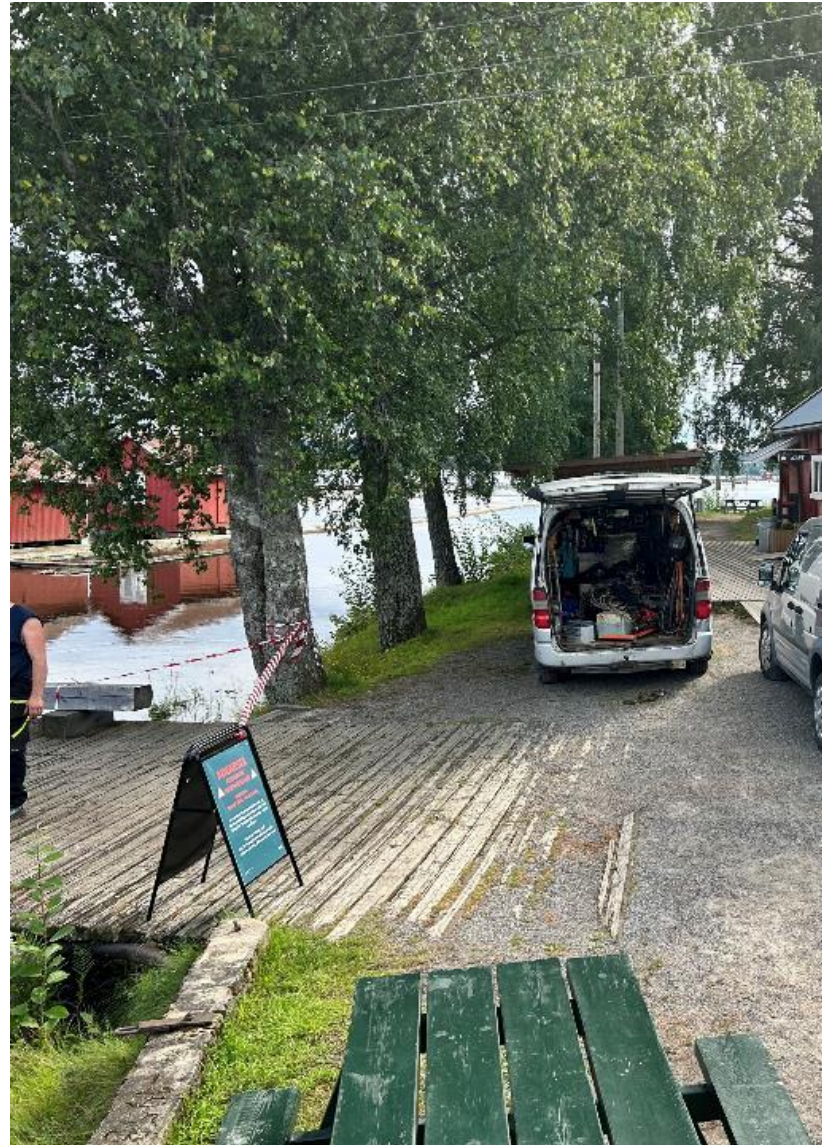
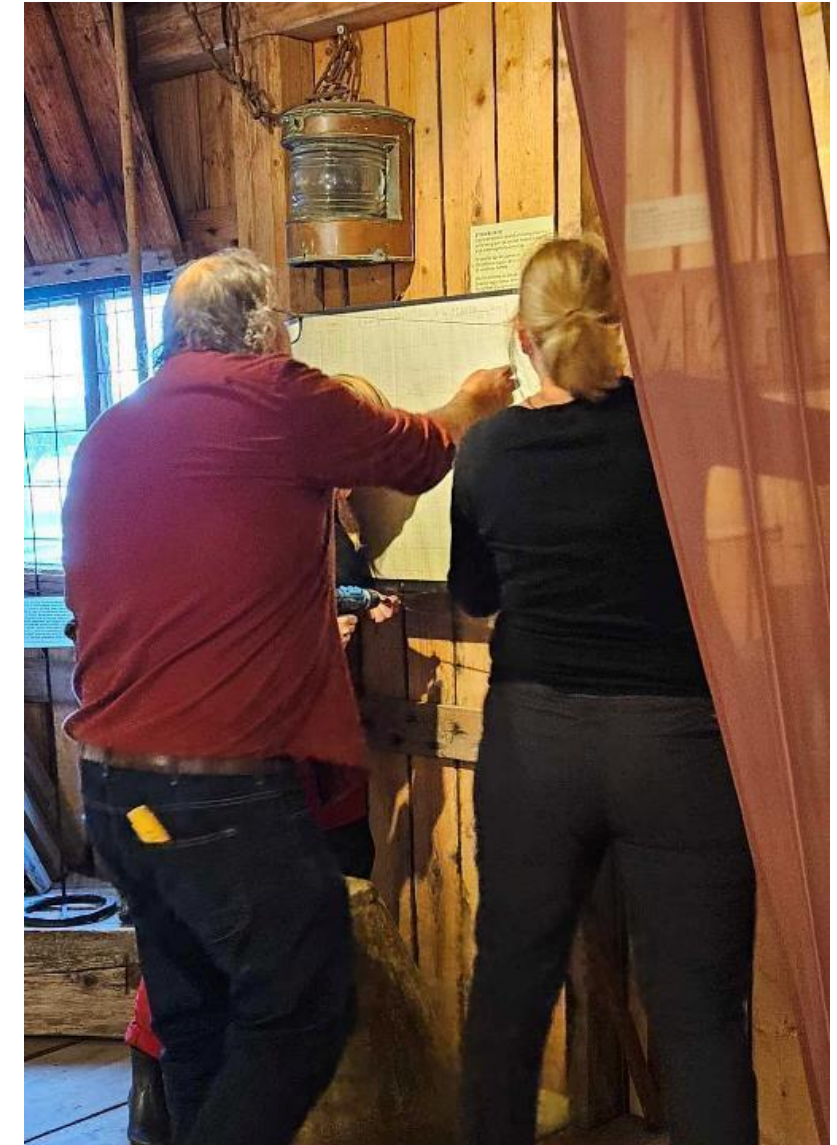
Også utstyret fikk seg en trøkk

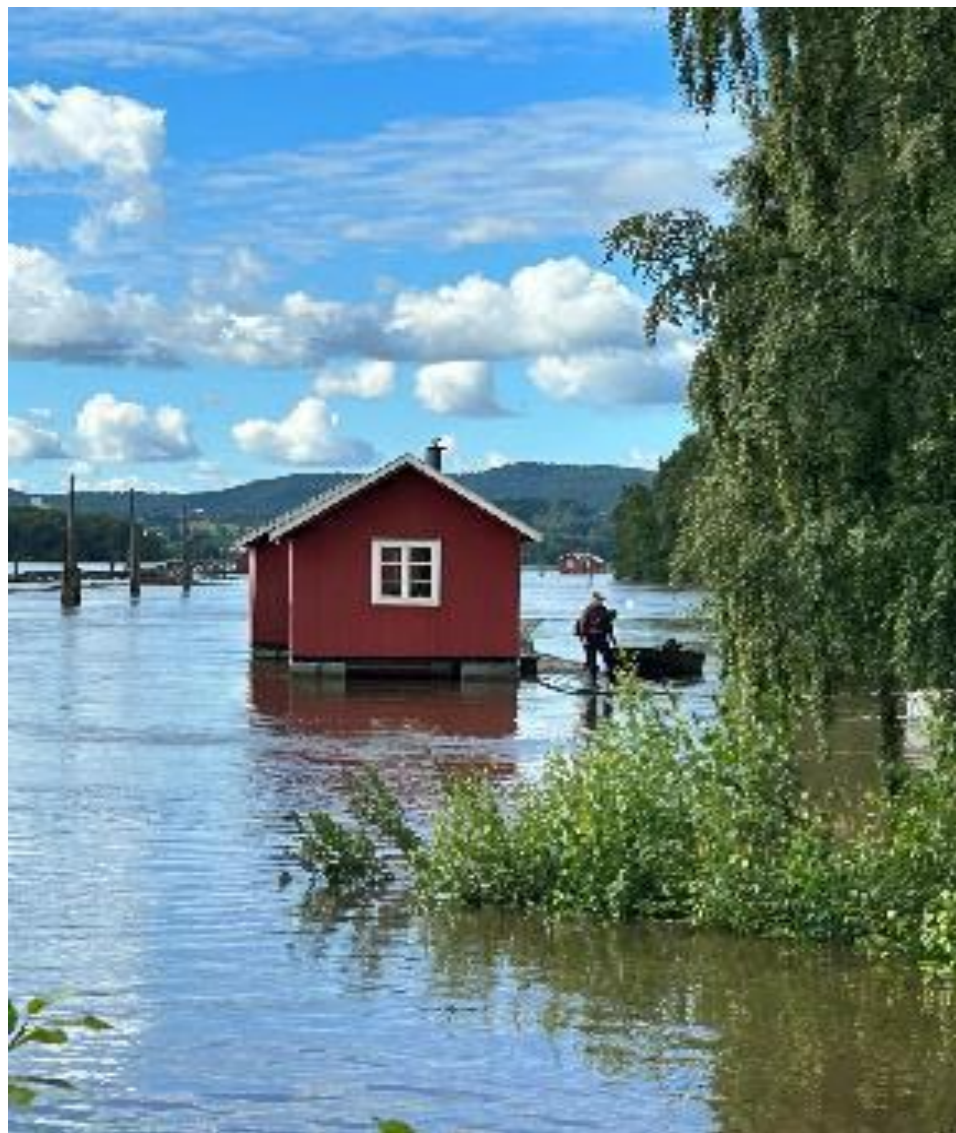
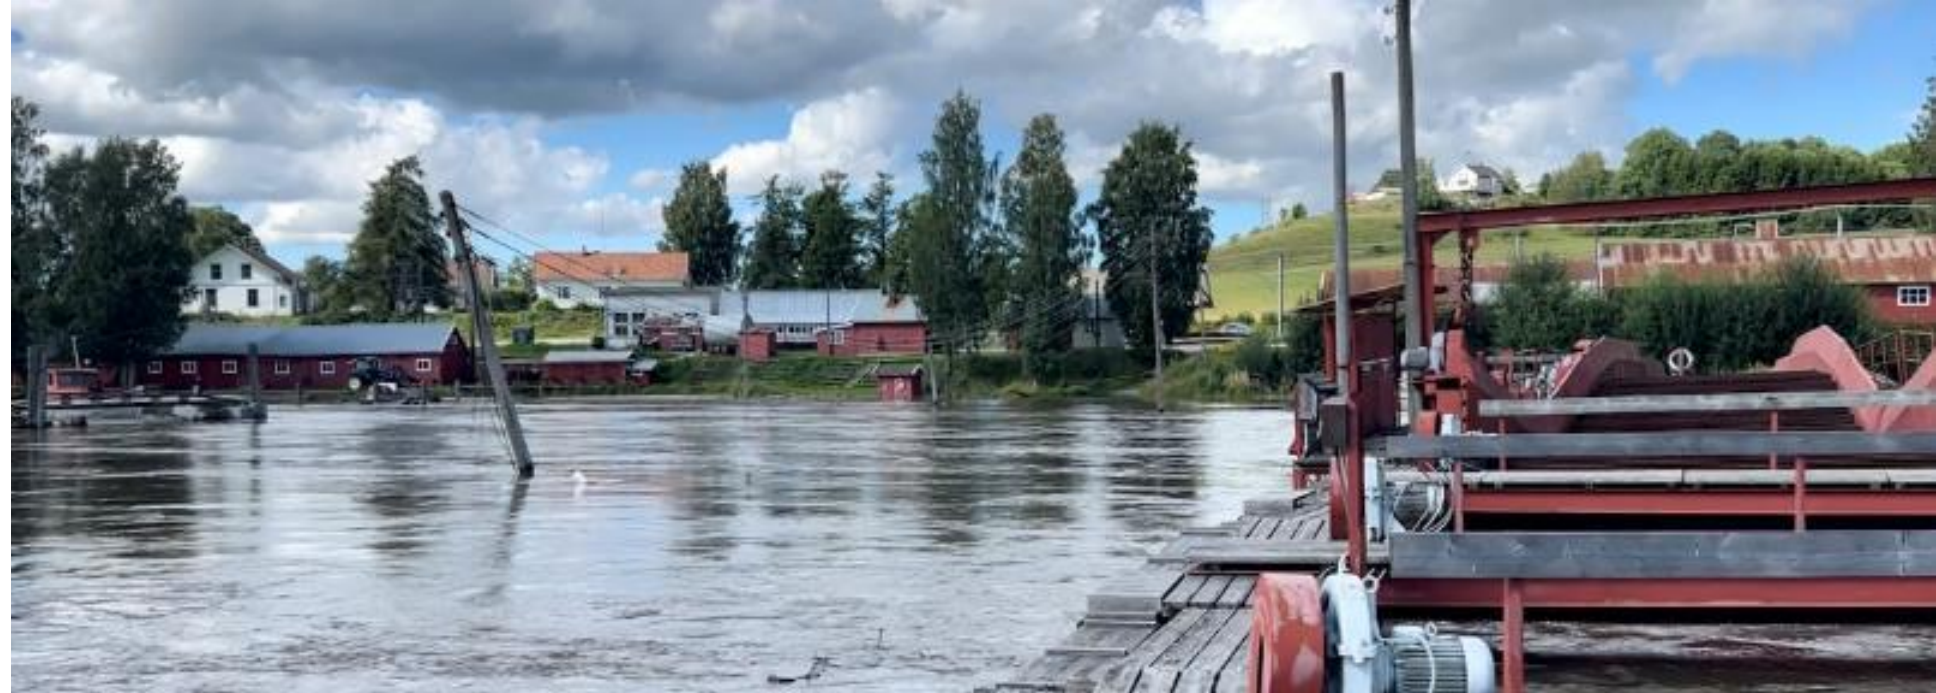
Alle 5 hvilebrakker måtte flyttes til tryggere områder.

Anlegget i vann må justeres kontinuerlig. Alle soner i beredskapsarbeidet gjennomgås daglig. Besøkende måtte informeres og begrensninger settes opp grunnet fare for personskade.
