Smedjan i Närkesberg

Takarbeten 2019

Berg 1:22, Närkesberg, Lerbäckes socken, Askersunds
kommun, Närke

Charlott Torgén
Rapport 2019:11

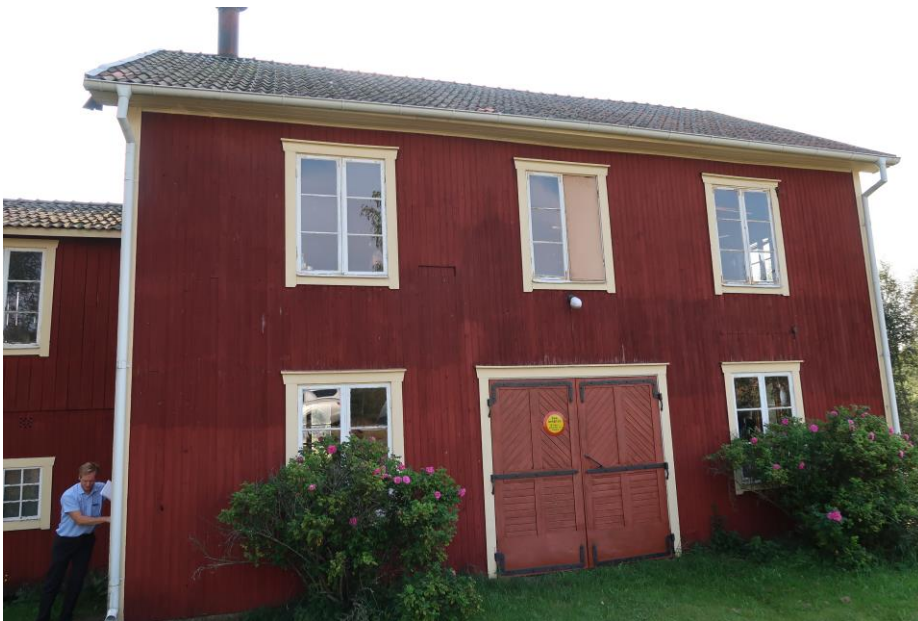
Framsidan på byggnaden med verkstadsporten där det var möjligt att köra in med bilar som skulle repareras. Fönster- och dörrfoder samt övrigt listverk har under senare tid målats ljusgult. Fastighetsägaren renoverar också fönstren.

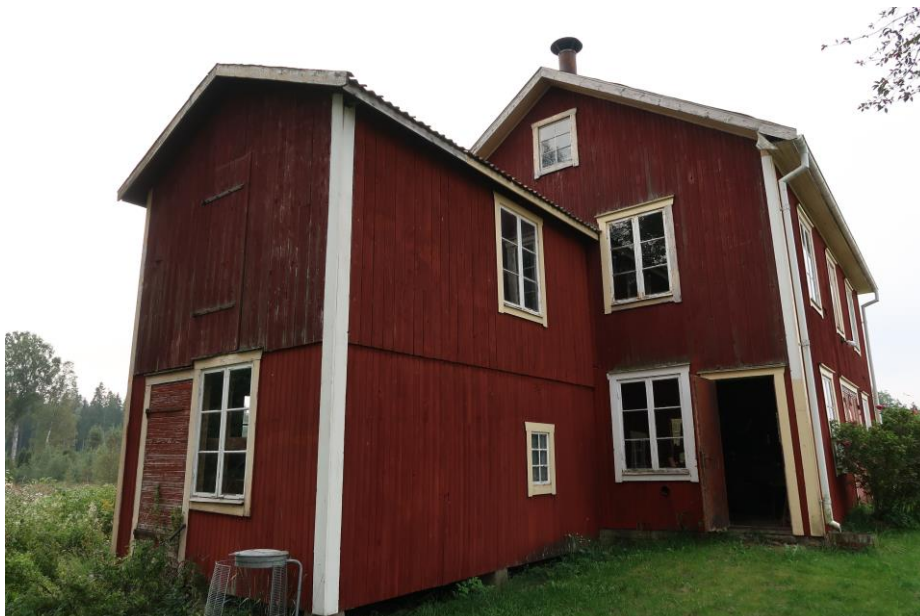
Sidan av verkstaden samt en tillbyggnad.

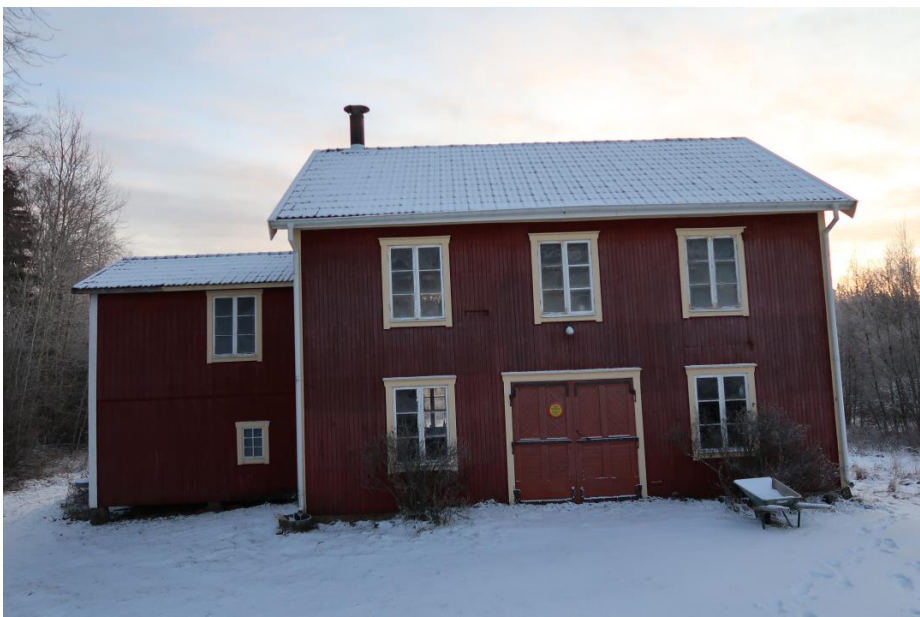
Smedjan efter åtgärder.

På bakre takfallet vid det rötskadade området, lagades en av takbjälkarna i med nytt virke av god kvalitet. Ny spont lades på denna del av takfallet. Ny papp lades på hela takfallet liksom ny bär- och ströläkt. Befintliga pannor

återanvändes och kompletterades med begagnade pannor med lika format. Modellen är vanlig i trakten kring Närkesberg.

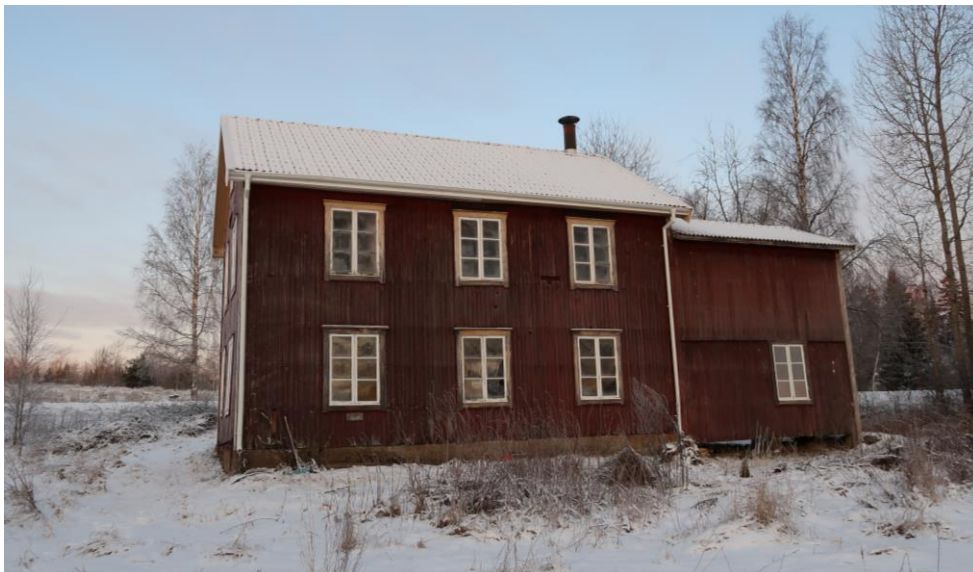
Baksidan av smedjan, efter åtgärder.

Vid slutbesiktningen var en del måleriarbete kvar vilket vädret inte tillät då det blivit för kallt. De nya delarna var endast grundmålade med obruten vit linoljefärg (Engwall o Claesson). Fastighetsägaren har för avsikt att måla det resterande under 2020, då vädret så tillåter. Vindskivor, foder samt panel i takfoten kommer att målas med vit linoljefärg för att återgå till den tidigare färgsättningen.
