# **Dokumentation av stormskadade kulturhistoriska lämningar 2014**

**inom  
22 socknar  
5 kommuner och  
2 landskap i  
Västernorrlands län**

**David Loeffler  
Avdelningen för kulturmiljö och samlingar  
Murberget Länsmuseet Västernorrland  
Rapportnummer 2015:6**

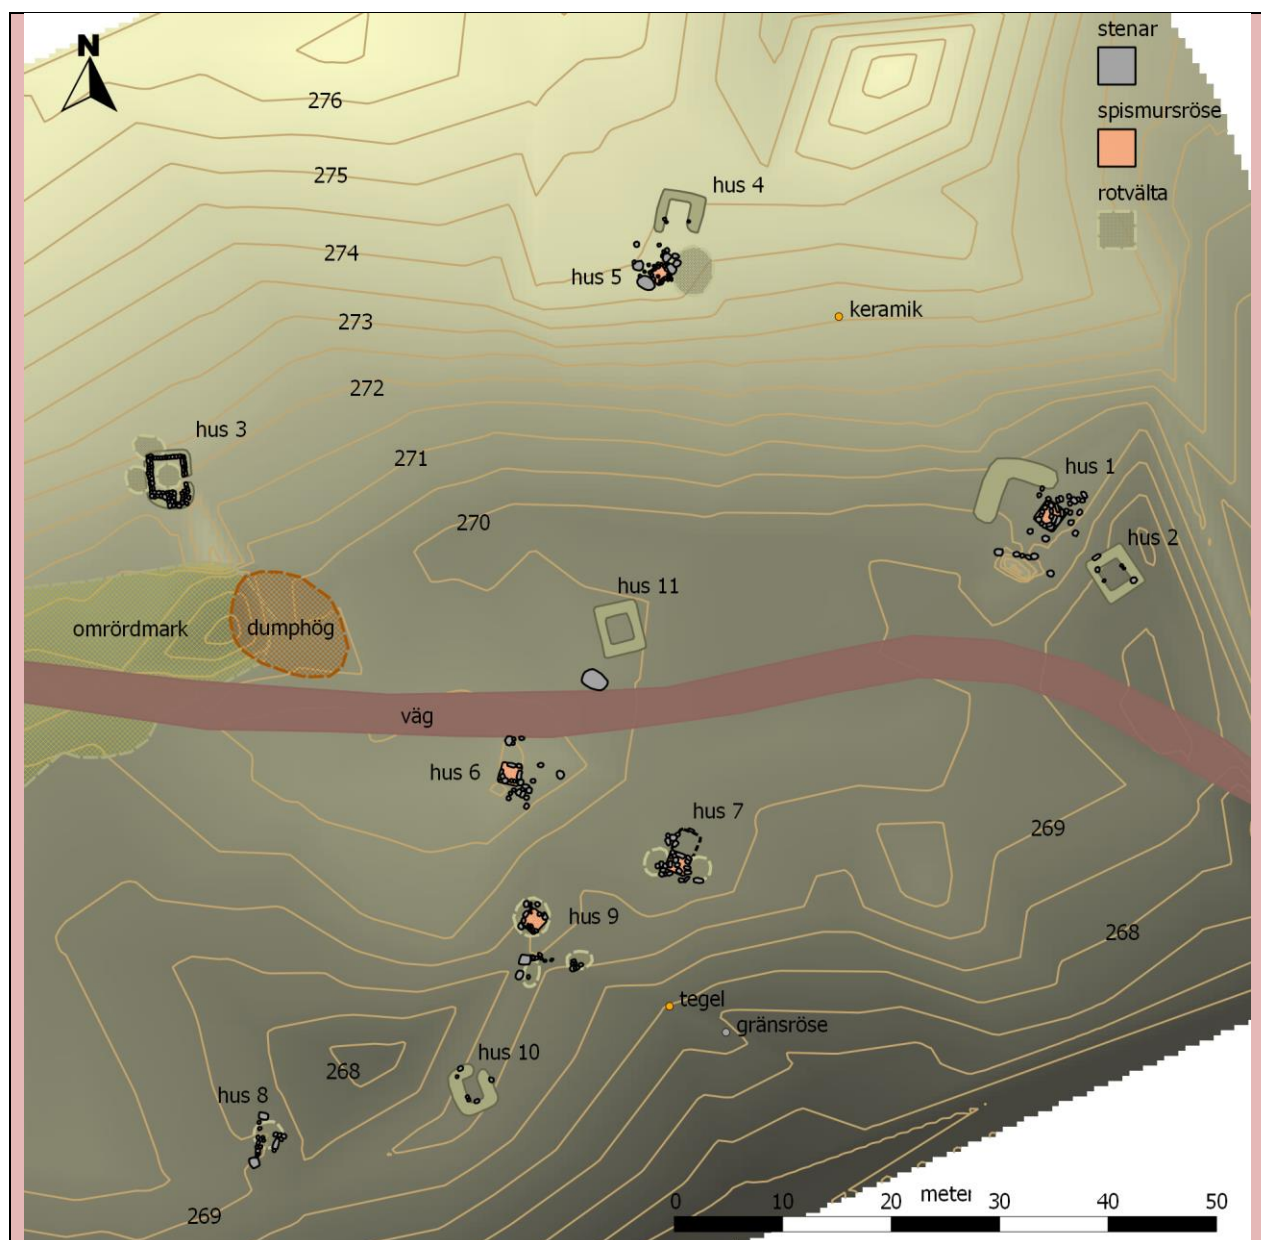
| | | <p>N6919588 E604627</p> <p>Hus 9<br/>Spismursröse, i områdets mitt ca 10 m S om hus 6, närmast kvadratisk, 2x2 m (NV-SÖ) och 0,7 m h, av jord, otuktade stenar, 0,2-0,4 m st och tegel. Två meter SÖ om denna är en ansamling stenar som kan ha varit anläggda som syllstenar. De ligger invid NÖ hörna av en stor jordfast sten, 1,1x0,9 m (Ö-V) och 0,6 m h, och består av 6 otuktade stenar, 0,3-0,4 m st, varav en är kantställd och placerade ovanpå två underliggande stenar. Två meter Ö om denna är en annan ansamling bestående av 6 otuktade stenar, 0,3-0,5 m st, som även de kan ha fungerat som syllstenar (?). Spismursröse är alvarligt skadat av rotvälta samt belamrade med ris efter avverkning. Bägge stensamlingarna är även de skadat genom varsin rotvälta. Spismursröset samt de förmodade syllstenarna kan utgöra rest efter två hus, d.v.s. en stuga och en bod.<br/>N6919608 E604651</p> <p>Hus 10<br/>Husgrund, i områdets S del ca 13 m SSV om hus 9, i svag Ö sluttning, efter bod (?), med vallformig begränsning, ottydligt, närmast oval, 5x4,5 m (NNV-SSÖ) och 0,1-0,3 m h, bestående av en försänkning omgiven av en jordvall. Försänkning är rektangulär, 2x1,5 m (NNV-SSÖ) och 0,2-0,3 m dj. Kring försänkningens kant är placerade enstaka stenar, 0,2-0,3 m st. Kring försänkningen är en vall, 1-1,5 m br och 0,1-0,3 m h. Vallen är bredast längst VSV och ÖNÖ långsidor samt smallast längst NNV och SSÖ kortsidorna. I NNÖ hörna är en öppning i vallen, 0,5 m br. Belamrade med ris från avverkning.<br/>N6919593 E604646</p> <p>Hus 11<br/>Husgrund (?), i områdets mitt ca 3 m N om väg (Ö-V), efter bod (?), med vallformig begränsning uppskattningsvis rektangulär, 5x4 m (NNV-SSÖ) och 0,1-0,2 m h, bestående av försänkning omgiven av en jordvall. Försänkningen är kvadratisk, 2x2 m (NNV-SSÖ) och 0,3 m dj. Kring försänkningen är en vall, 1-1,5 m br och 0,1-0,2 m h. Skadat av två rotvälten samt belamrade med ris efter avverkning.<br/>N6919635 E 604659</p> <p>Gränsmärke, i områdets S del och i befintlig fastighetsgräns, närmast oval, 1,3x1 m (N-S) och 0,4 m h, bestående av en rest sten placerade uppe på ett mindre stenpackning. Den resta stenen är 0,3 m h, 0,2 m br (N-S) och 0,2 m tj. Den underliggande och omgivande sten packningen består av minst 7 otuktade stenar, 0,2-0,5 m st.<br/>N6919598 E604669</p> <p>Fyndplats, i områdets S del ca 12 m S om hus 7 och 6 m NV om gränsmärken, hittades tegel, dock inga andra spår efter byggnation.<br/>N6919600 E604664</p> <p>Fyndplats, i områdets NÖ del ca 15 m ÖSÖ om hus 5, på en mindre flack yta i brant S-sluttning,</p> | |

| | | <p>hittades rödgods med pipersdekor. Inga andra spår efter byggnation kunde ses vid besiktnings tillfälle då platsen var starkt skadat av flera stora rotvälten samt belamrad med ris efter avverkning. N6919664 E604680</p> <p><b>Terräng</b><br/>Brant till svag S-sluttande samt kuperad moränmark, ställvis stenig till blockig. Skogsmark (barrskog), till största delen avverkat efter stormen lvar då de flesta träden vräktes omkull.</p> <p><b>Skador</b><br/>Lindrig till omfattande skador på alla grunder genom vindfällan, rotvälten och skogsmaskiner samt belamrade med ris och andra bråte från avverkning.</p> <p><b>Åtgärder:</b> Rotvälten och ris från avverkningen bör avlägsnas och de skadade lämningarna restaureras.</p> <p><b>Namn</b><br/>Södersbodarna enligt ekonomiska kartan från 1964.</p> <p><b>Antikvarisk kommentar</b><br/>Fäbodlämningen karterades 2014-10-16 med RTK av Murberget, Läns museet Västernorrland.</p> <p><b>Referenser</b><br/>Lantmäteristyrelsens arkiv, akt X44-22:2, Storskifte på skog och mark, 1775, Söderåsen 1-3, Selånger socken, Västernorrland</p> <p>Lantmäterimyndigheternas arkiv, akt 22-sel-160, Lagaskifte, 1863, Söderåsen, Selånger socken, Västernorrland</p> <p><b>Antikvarisk besiktning</b><br/>2014-10-16 David Loeffler</p> | |
