# ENGMANVRAKET

Arkeologisk undersökning och dokumentation

Raä 212  
Hamrånge socken  
Gävle kommun  
Gästrikland  
2001-2003

Rapport 2011:01  
*Harry Alopaeus*  
*Bo Ulfhielm*  
*Jan Dahlström*

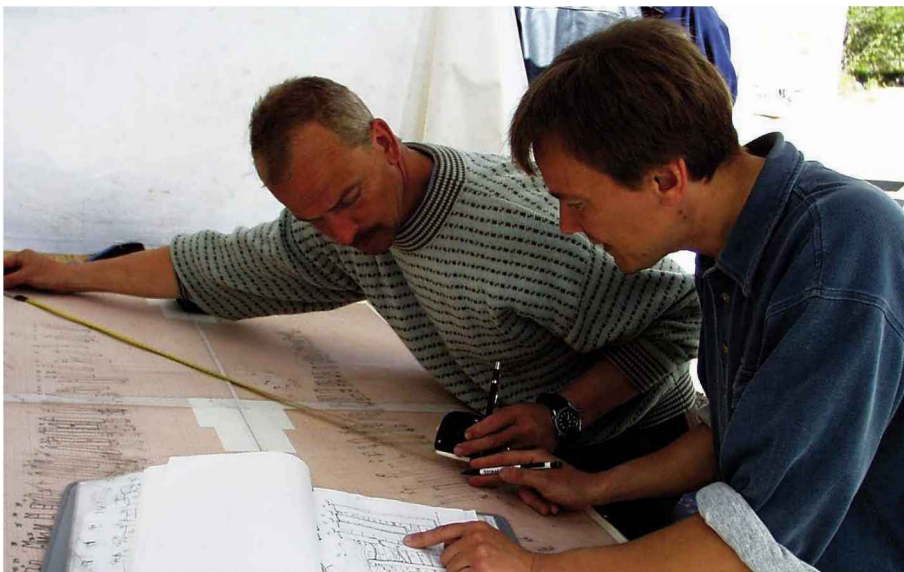
*Bild 4. Uppmätta spantfack förs över till huvudritningen.  
Foto: Jan Carlsson, Fotografen.*

För att få ett enhetligt referenssystem började arbetet med att alla uppstickande spantändar märktes upp och nummerades. Vrakets form mättes in med måttband utifrån två fixpunkter, varefter bordsidorna skalritades sektionvis med tumstock och måttband. Som stöd mättes skrovformen även in med totalstation. Stor betydelse för det efterkommande rapportarbetet hade den s.k. måttbandsskissen (Alopaeus 1996:14) som tillsammans med tillhörande videofilmningar och skärningar gett en bra bild av fartygslämningens tredimensionella geometri.

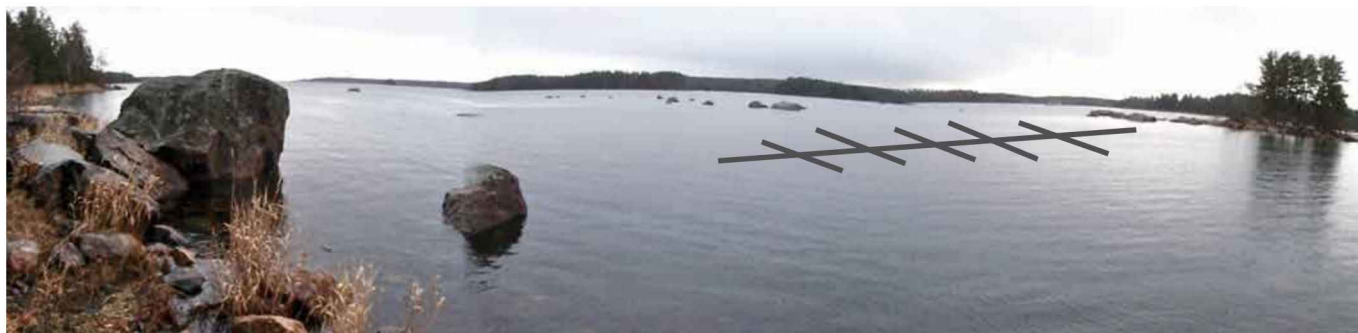
*Bild 7. Vrakplatsen i Simpviken. Fotomontage.*

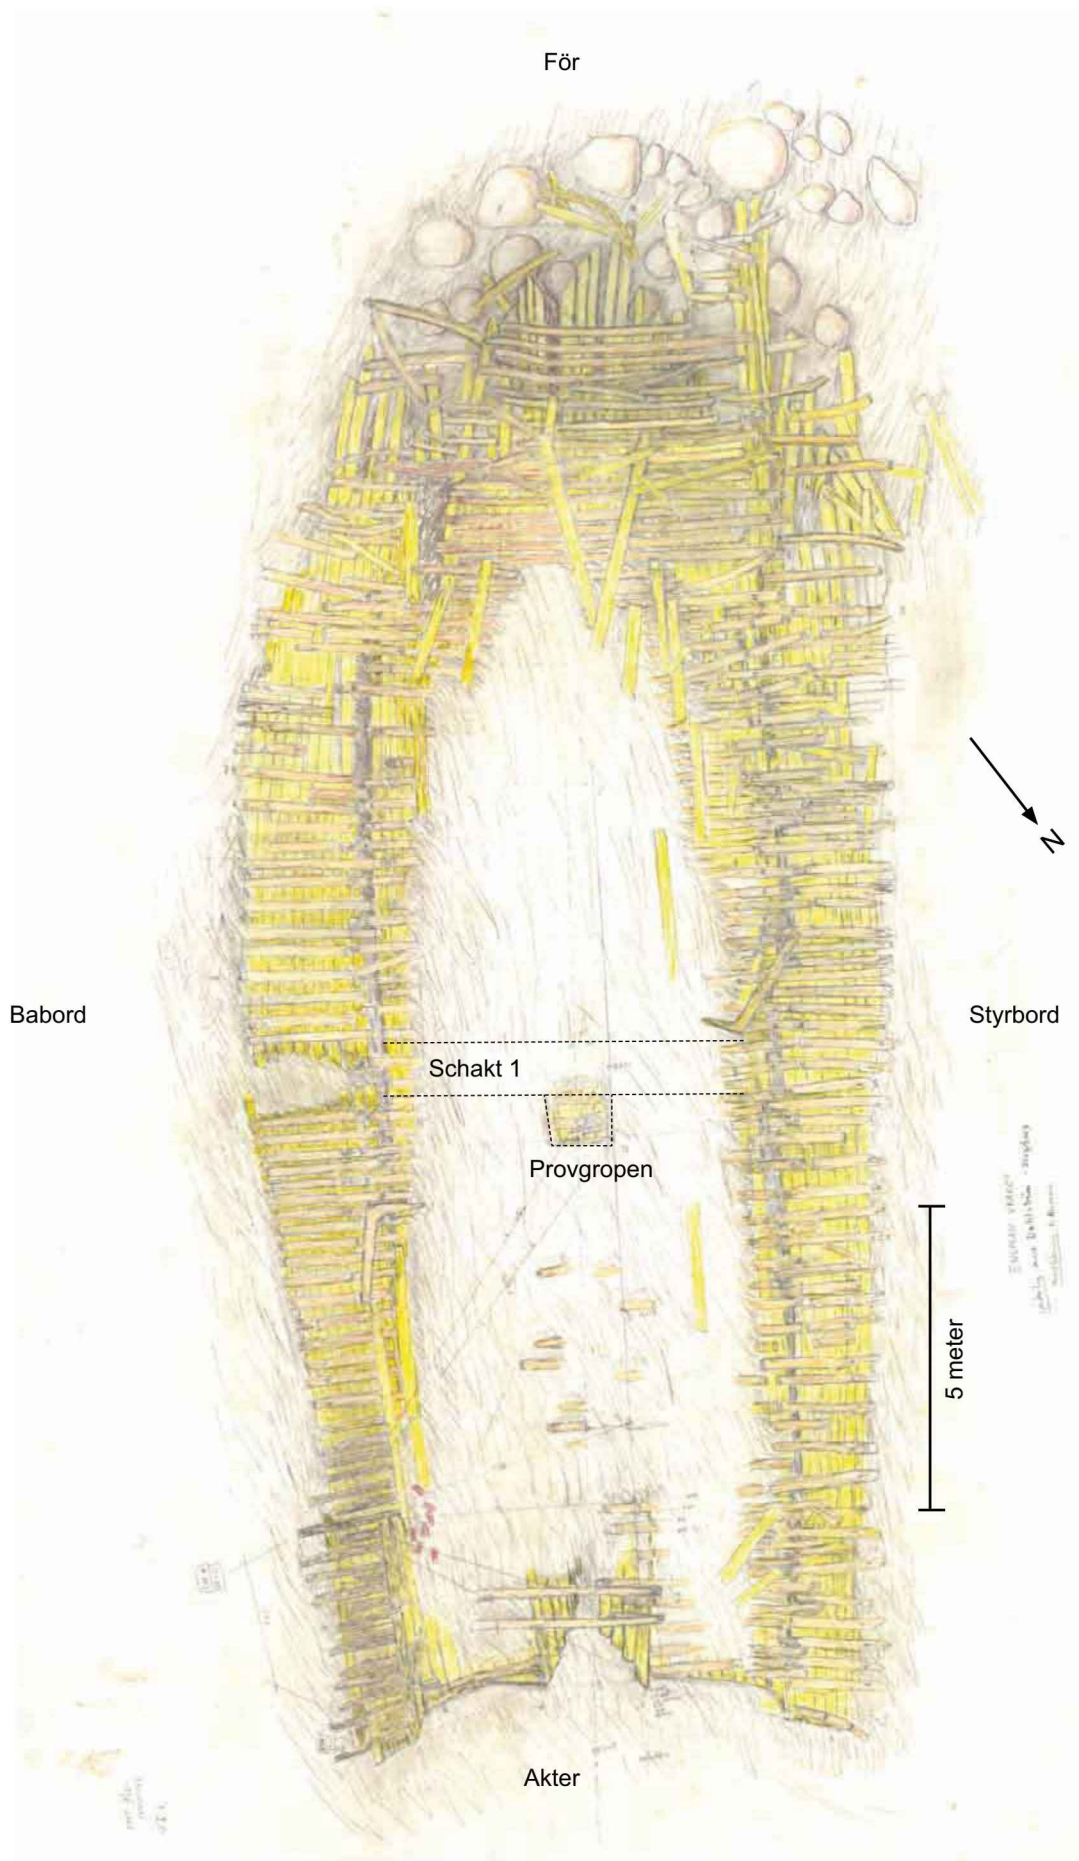
Bild 8. Engmanvraket i plan. Originalplanen är i skala 1:20.

Den ojämna steniga botten gör att skrovdelar knäcks och vrids i takt med att fartyget rasar ihop. Längs babordsidan kan man se att bordläggningen på ett ställe går tvärt av från reling till slaget se ritningen (bild 8). Förfallet blottar också inneboende svagheter i konstruktionen; i aktern, där det blir skarpa vinklar mot kölen, har skeppsbyggaren inte lagt in V-formade bottenstockar som går ända ned till kölen, utan de har hängt upp till en meter ovanför. När sidorna fallit

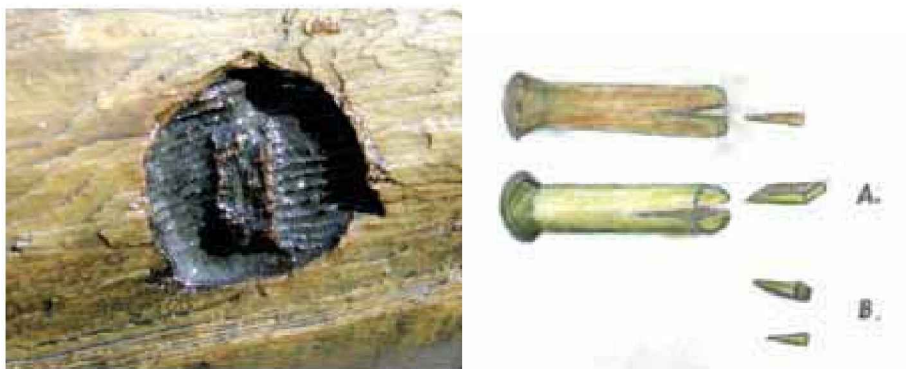
Bild 10a. Dymling med central kil genom ett av de dokumenterade spanten. Foto: Ulf Carneland. Bild 10b. Principskiss för kilning. Illustration: Harry Alopæus, Läns museet Gävleborg.

Spanten och bordläggningen är förbundna med dymlingar, träpluggar på ca 3,5–4,5 centimeter i diameter, som spänts fast genom att en flat kil slagits in i centrum.

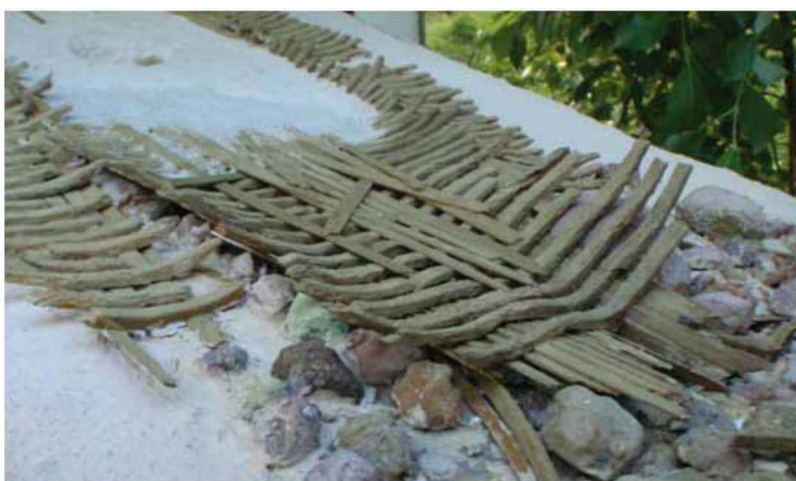
Bild 14. Vrakmodellen ger en bra överblick av förpartiets form och skick. Foto: Harry Alopaeus, Läns museet Gävleborg.

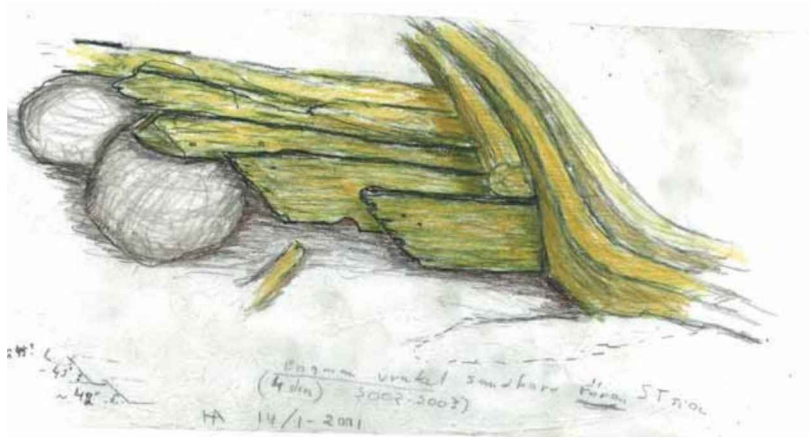
Bil 15. Det förligaste partiet av fartygslämningen. Här framgår förstävens lutning från bordändornas form. Av bilden framgår också att fartyget saknat knä mellan kölen och förstäven, den har helt enkelt inte fått plats i det 0,3 meter långa utrymmet mellan det främsta spantet och bordavslutningen. Illustration från diabild: Harry Alopaeus, Läns museet Gävleborg.

Något stävknä, som förbundet kölen med stäven, har inte fått plats i det trånga utrymmet längst i fören (se bild 15). I stället torde fartyget haft en förstäv av ett vinklat krumvuxet stycke som bildat både den nedre resta stävdelen och den förligaste biten av kölen.

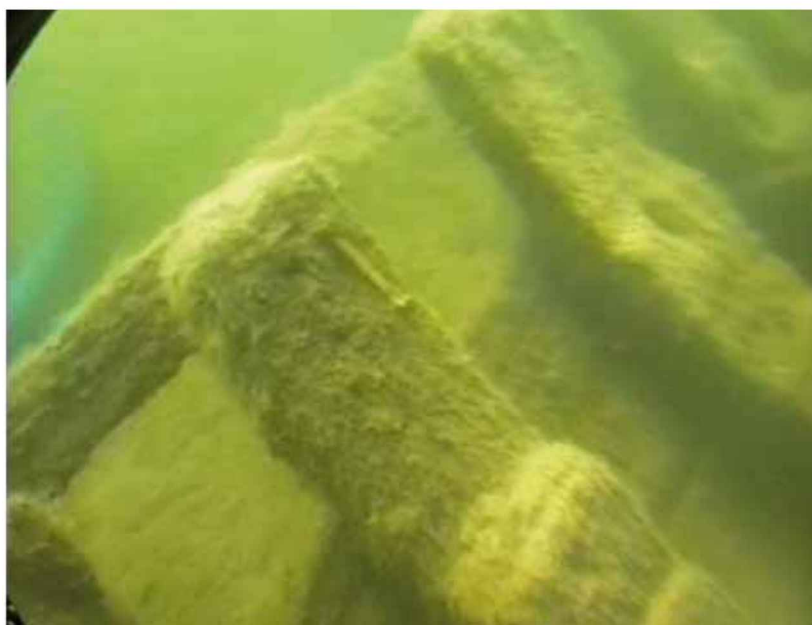
*Bild.21. Spantändor med urfasningar. Foto: Harry Alopæus, Läns museet Gävleborg.*

En lite märklig konstruktionsdetalj i Engmanvraket är de två etappvisa urtagen i spantändorna som förekommer längs sidorna. Överst är en 5 centimeter djup och 20 centimeter lång urfasning. Under denna är ytterligare en urfasning som är något kortare och endast ett par centimeter djup. Den senare finns endast i tjockare spant. Exakt hur dessa skall tolkas är inte helt klart, de torde dock ha fungerat som stöd för längsgående knän för betabjälkar, dvs tvärskepps förstärkningar. En trolig funktion har också varit som stöd för en brädgång. Fartyget har inte haft något egentligt däck, men man har sannolikt kunnat gå runt det öppna lastutrymmet på ett smalt gångbord.

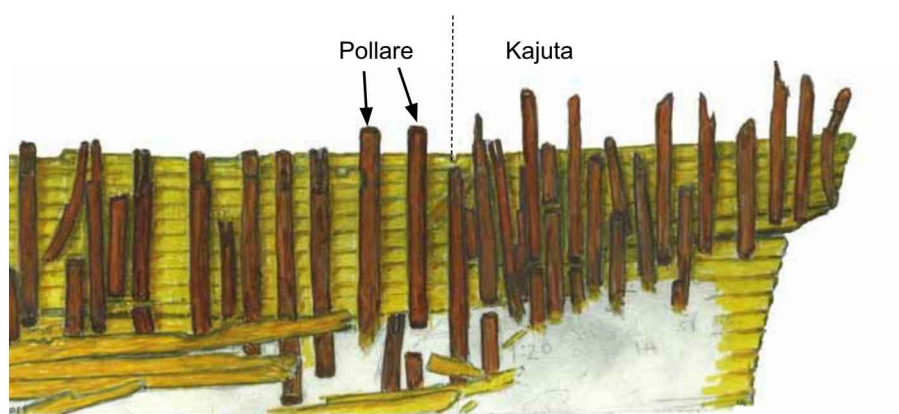
*Bild 22. Pollare på styrbordssidan. Illustration: Harry Alopæus, Läns museet Gävleborg.*

Tre spantändor märks särskilt då de sticker upp ungefär 0,3 meter över de övriga. En ensam är placerad på babord sida direkt för om kajutskottet, ca 6 meter från aktern. På styrbordsidan har två stycken med motsvarande placering dokumenterats. De tolkas här som pollare, d.v.s. upprättstående stolpar för förtöjning. Sådana torde även ha funnits i fören men eftersom denna del av skrovsidan är kraftigt nedbruten har de inte kunnat identifieras.

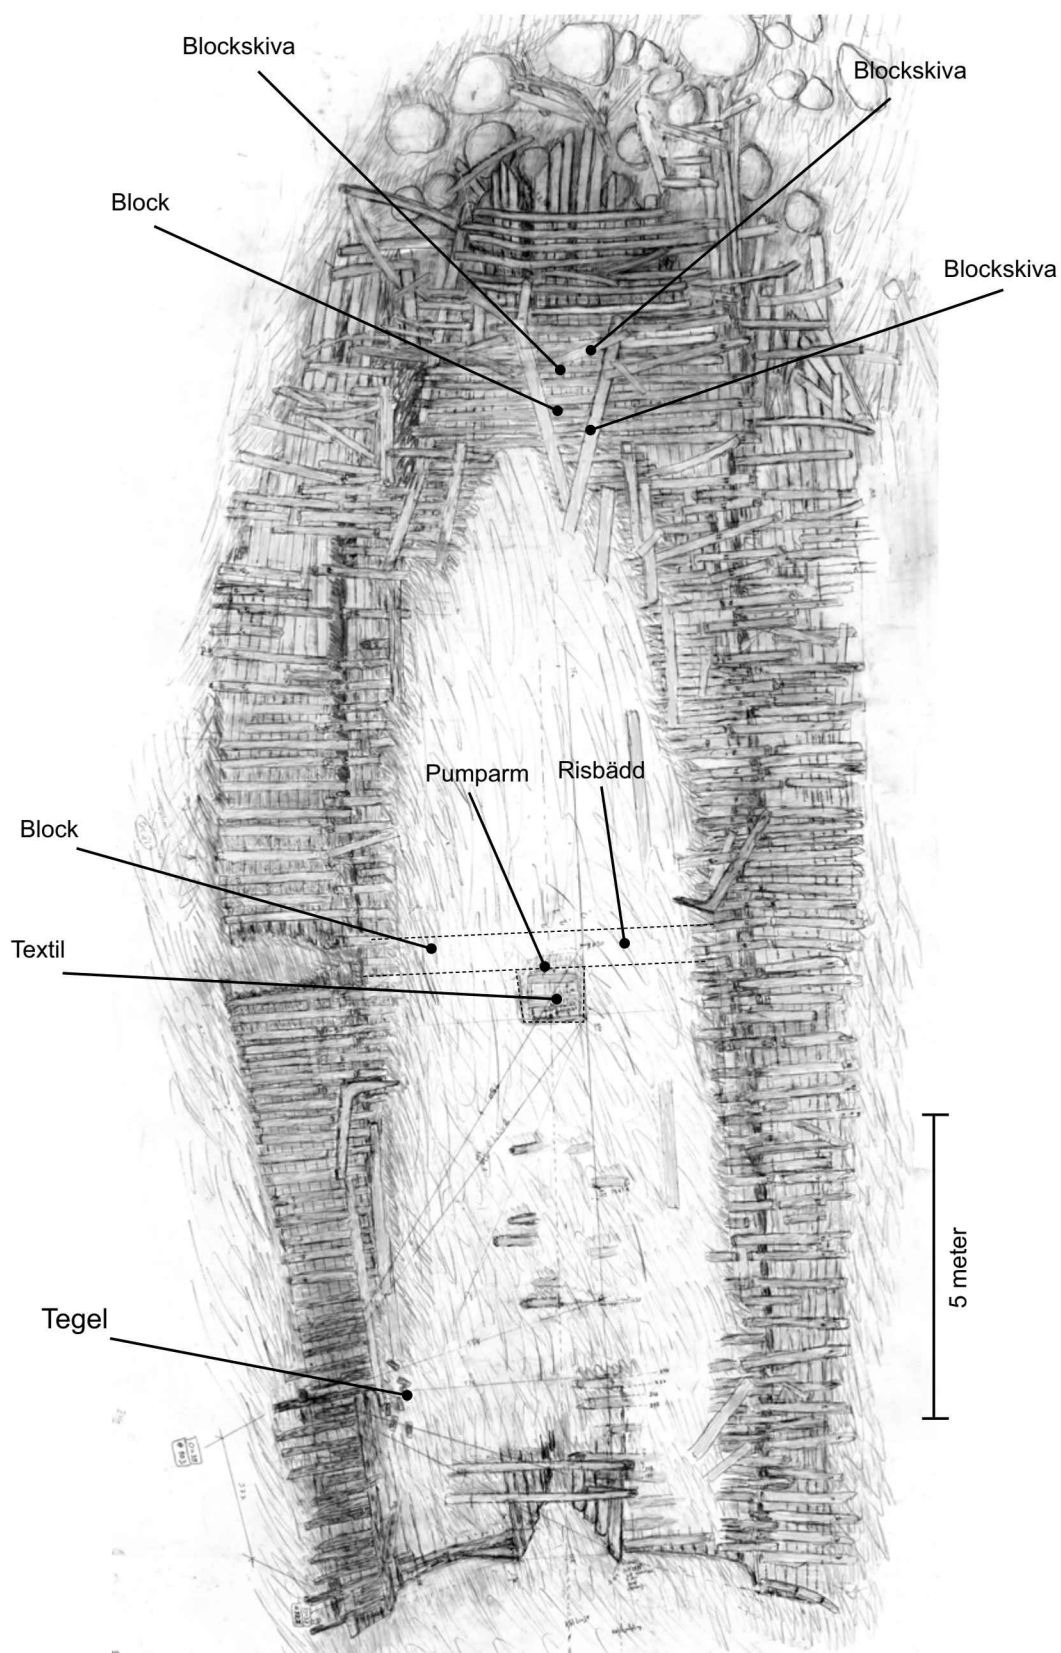
Bild 24. Plan över vrakplatsen med dokumenterade fynd markerade.

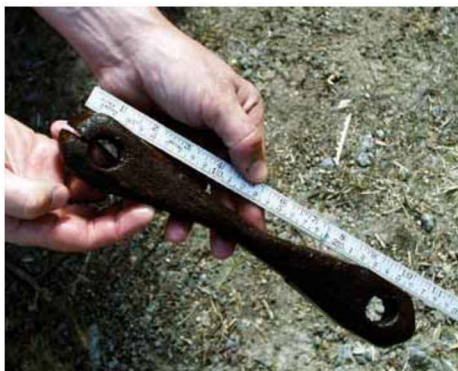
Nära stranden utanför vraket påträffades ett träföremål med oklar funktion. Det är en knappt 0,3 meter lång täljd pinne som smalnar av mot mitten och har hål i båda ändarna. Möjligen kan detta vara en riggdetalj?

Bild 25a. Oidentifierat träföremål. Foto: Jan Carlsson, Fotografen.

Bild 25b. Träföremålet ovanifrån och från sidan.

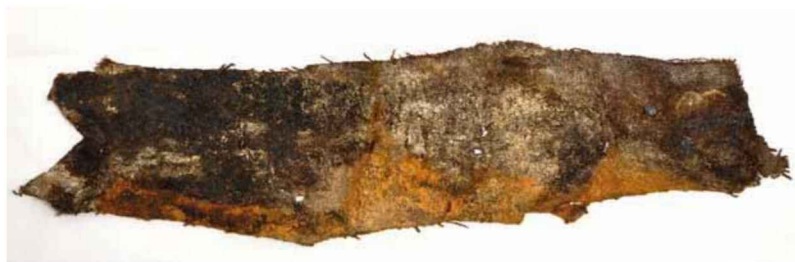
I provgruppen framkom ett stycke vävt ylletyg, 35x7 centimeter stort, med fläckar av tjära. I kortsidan är en tvärt utskuren bit som gör att den kan ha varit en del av ett klädesplagg.

Bild 27. Tygstycke av vävt ylle. Foto: Tomas Jakobsson, Länsmuseumet Gävleborg.

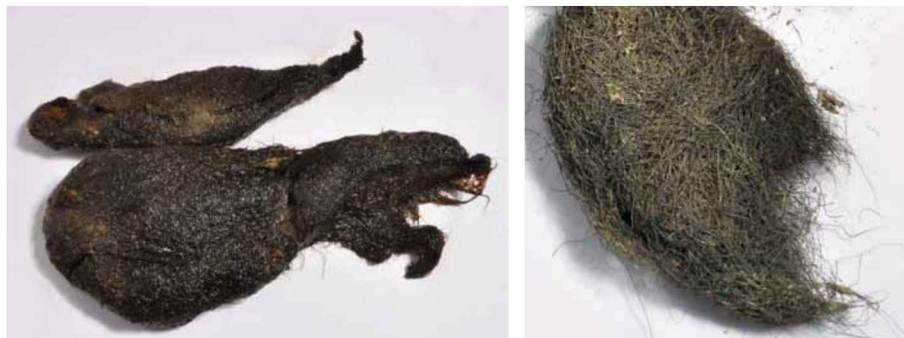
Drevningsmaterialet antogs på förhand vara tjärat nöthår, vilket var vanligt i äldre skutor. Under mikroskåp visades att materialet överhuvudtaget inte är hår utan av vegetabiliskt ursprung. Det har inte gått att artbestämma materialet, mer än att det inte är av stamfibertyp, som hampa och lin, utan liknar mest de fibrer man finner i blomsterställningar från bomull och liknande växter.

*Bild 30 a och b. Drevning av växtfiber i vått respektive torrt tillstånd.  
Foto: Tomas Jakobsson, Länsmuseet Gävleborg.*

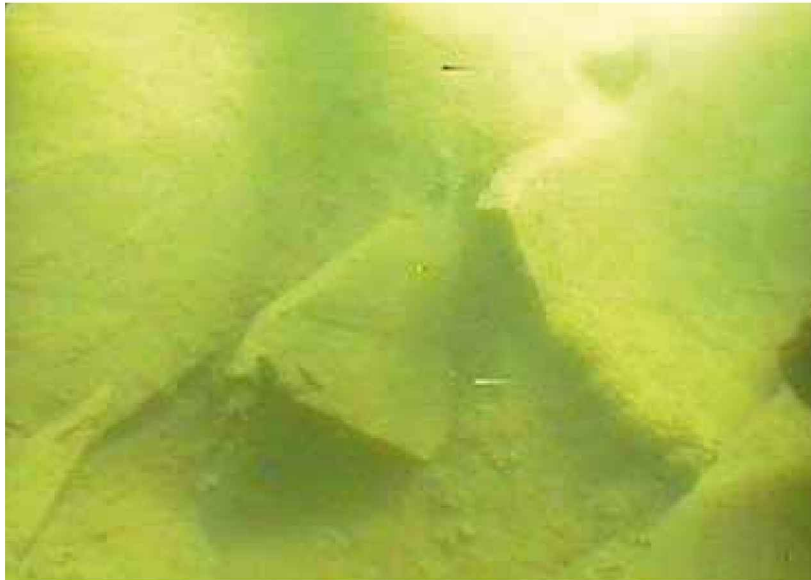
*Bild 31a. På fotot ovan ser man bordändarna i aktern som rubbats rejält ur sina ursprungliga lägen. De skall egentligen ligga direkt intill varandra med någon centimeters överlappning, men har skjutits ihop efter att akterstävén lossnat och hela tyngden hamnat på klinkbordläggningen. Foto: Harry Alopæus, Läns museet Gävleborg.*

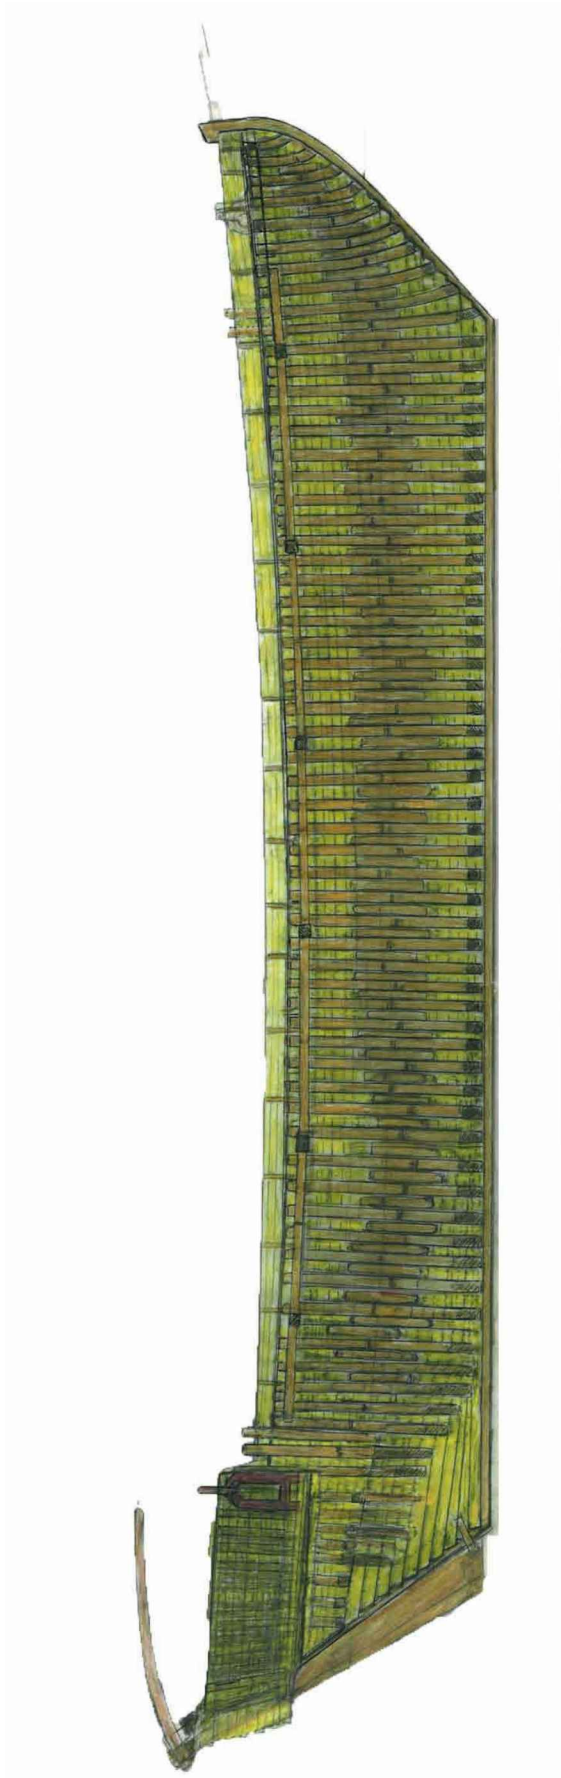
Konstruktion	Klink och kravell
Material	Furuspant och bordläggning i gran
Längd (över allt)	28–29 meter
Längd (över köl)	21–21,5 meter
Bredd (midskepps)	ca 8 meter
Längd/bredd förhållande	1:3,5
Höjd (från köl till reling)	ca 4,9 meter
Akterstävans längd	7,1 meter
Akterstävans höjd	5,3 meter
Lastutrymmets djup	3,–3,5 meter
Djupgående med maxlast	2,1–2,3 meter
Lastkapacitet	ca 130–180 ton

*Bild 32. Rekonstruktion av Engmanvraket från sidan och ovanifrån.  
Illustration: Harry Alopaeus, Länsmuseum Gävleborg.*

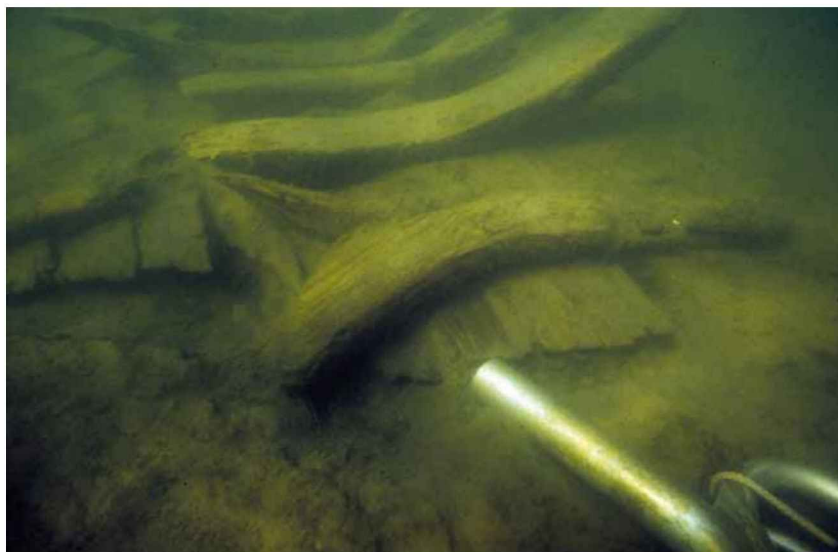
*Bild 37. Detaljer i styrbords akter friläggs med ejektorpump.  
Foto: Harry Alopaeus, Läns museet Gävleborg.*
