Kils kyrkogård

Inventering av kulturhistoriskt värdefulla gravvårdar 2015

Louise Anshelm
Ing-Marie Nilsson-Tarkkanen
Rapport 2015:16

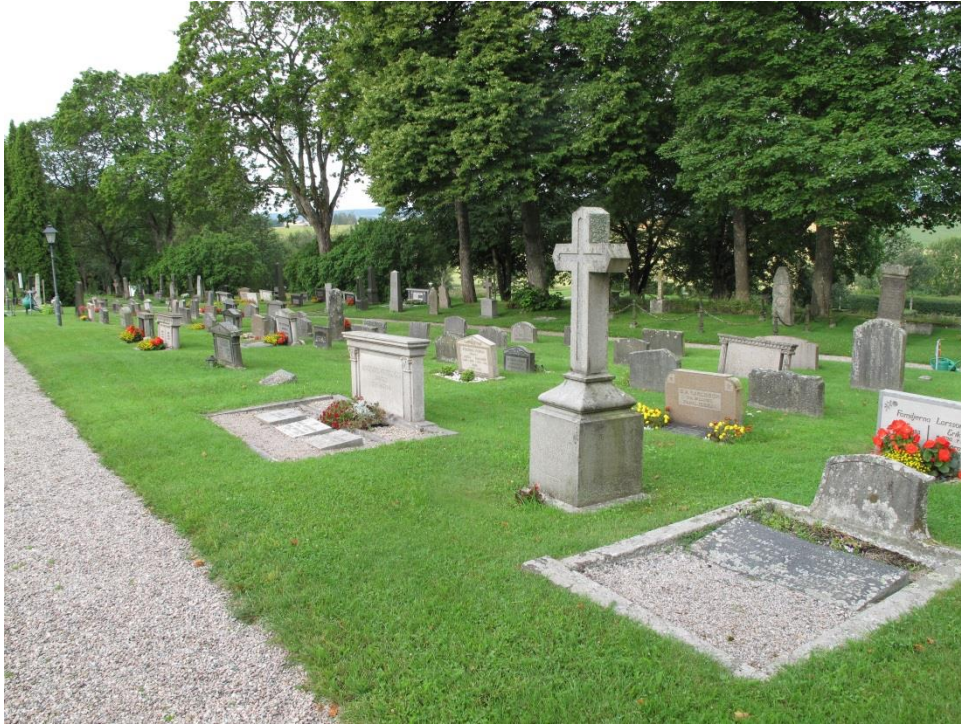
Gravvårdar längs mittgångens västra sida bevaras alternativt återanvänds på befintlig plats.

Väster om mittgången ligger gravvårdarna i en sammanhängande gräsyta i dubbla rader vända mot grusgångarna på ömse sidor. Ytan domineras av gravvårdar från 1940-1960-tal. Ett fåtal gravvårdar har stenramar, och är från sent 1800- eller tidigt 1900-tal. Titlar som hemmansägare, lantbrukare, kyrkovärd och lantmätarielev förekommer, hemmansägare frekvent. Utmed grusgångarna finns de större familjegravarna och mot mitten de mindre. Gravvårdarna ligger med sidan i nordsydlig riktning. En gravvård i södra delen av kvarteret flankeras av två mycket höga cypresser.

Raden med gravvårdar vända mot mittgången bör bevaras i sin helhet, detta för att behålla de södra kvarterets äldre karaktär. Gravvårdar i främre raden som inte är medtagna i inventeringen återanvänds förslagsvis på ursprunglig plats. Övriga delen av kvarteret är möjlig att återanvända, företrädesvis återanvänds befintliga stenar där gravrätten upphört.

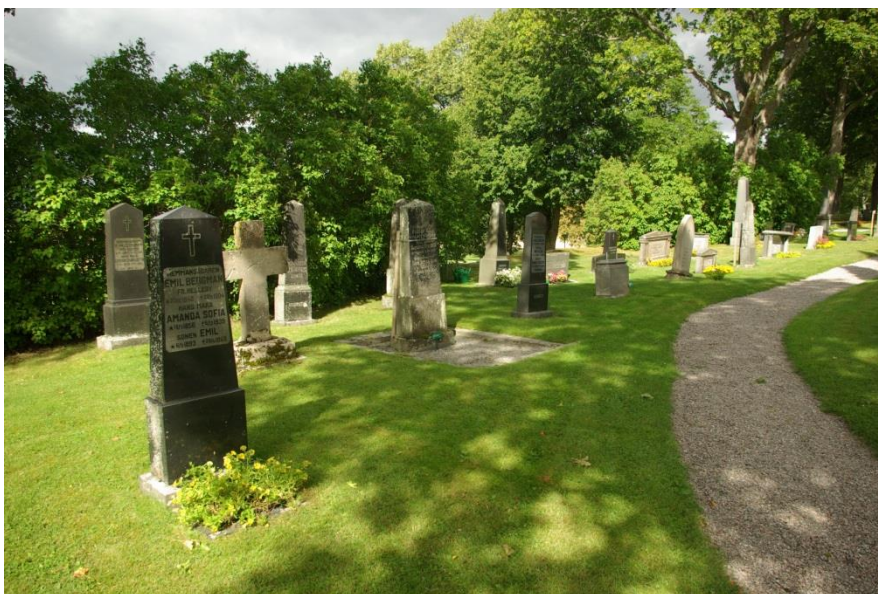
Västra delen av kvarter 1 med en övervägande andel höga, tidstypiska gravvårdar från sent 1800-tal.

I västra delen av kvarteret är samtliga gravvårdar vända mot öst och ligger i en sammanhängande gräsyta. Kvarteret domineras av höga obeliskformade gravvårdar från sent 1800- till tidigt 1900-tal. Flertalet gravvårdar är familjegravar och/eller med titlar som exempelvis; lantbrukare, hemmansägare, godsägare, musikdirektör, kontraktsprost, sjuksköterska, disponent m fl. En stor gravvård med kätting upptar en stor del av kvarterets norra del. I kvarteret södra del finns en tidstypisk gravvård från 1860-talet i form av ett kalkstenskors med titeln bergssexmannen vilket visar på ortens koppling till bergsindustrin. Ytterligare två kalkstensgravar finns från 1800-talets senare del. Ett antal gravvårdar är vända på och återanvända. 18 gravvårdar finns från perioden 1940-1990-tal, två av dem är för sin tid stora och ligger i norra delen.

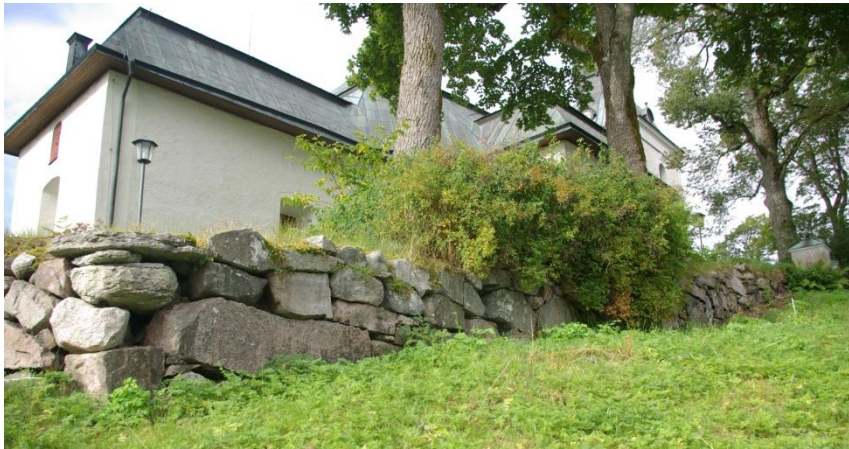
Den äldre kyrkogården avgränsas till stor del av en stödmur. I norr samt väst ersätts muren mindre sträckor av buskage. Murarna är uppförda i en kallmurningsteknik. Bearbetningen av murstenarna avslöjar var den förlängts varefter kyrkogården utvidgats. (se bild nedan)

Nordöstra hörnet av stödmuren. Muren slutar vid norra samt bryts av vid östra ingången.

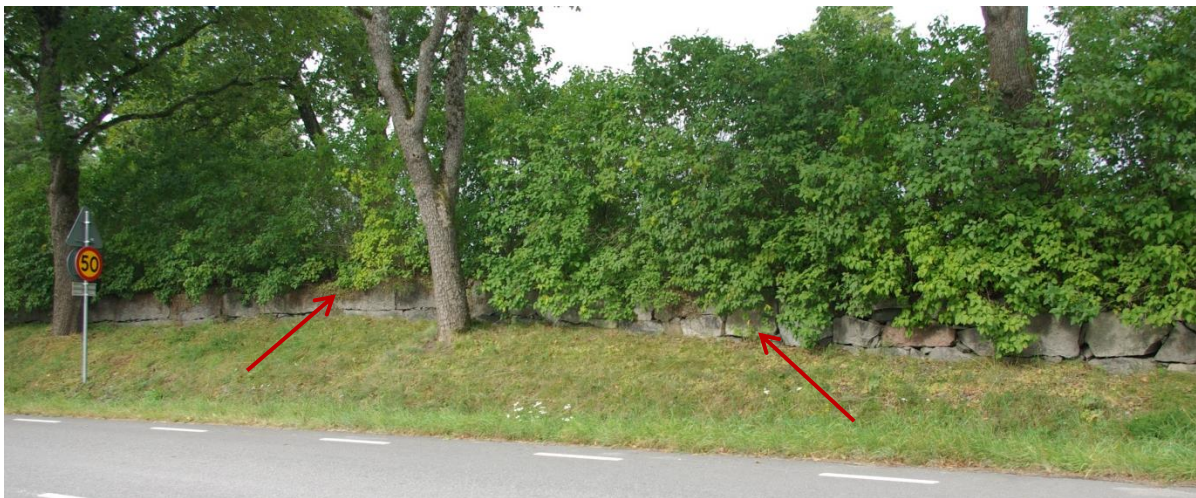
Norra muren samt östra muren, fram till ingången, utgörs av en mur av blandad karaktär; fältsten blandad med bearbetad större- samt sedimentär sten. Samma typ av mur fortsätter längs östra sidan och övergår längs kvarter fyras sida till en mur uppbyggd av bearbetade större kvaderformade stenar i två skift.

Östra murens övergång från mur byggd av bl.a. sprängsten till en mer regelbunden bearbetad kvaderstensmur.

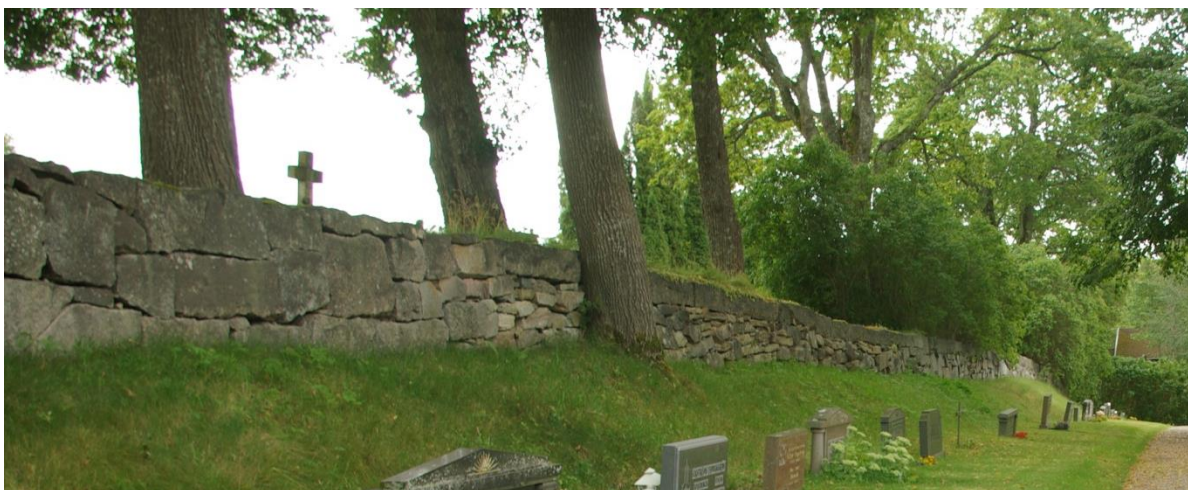
Västra sidans mur sträcker sig längs sidan på kvarter tre, längs ”terrassen”, fram till västra ingångens grindstolpar och vidare norrut ett 20-tal meter. Norr om ingången är muren låg och kallmurad av sprängsten/fältsten. Åt söder består muren den första sträckan av större sprängsten för att sedan övergå i en mur av blandad sten (underst) vars översta skift består av kvaderformade större granitblock.

Västra muren mot söder.

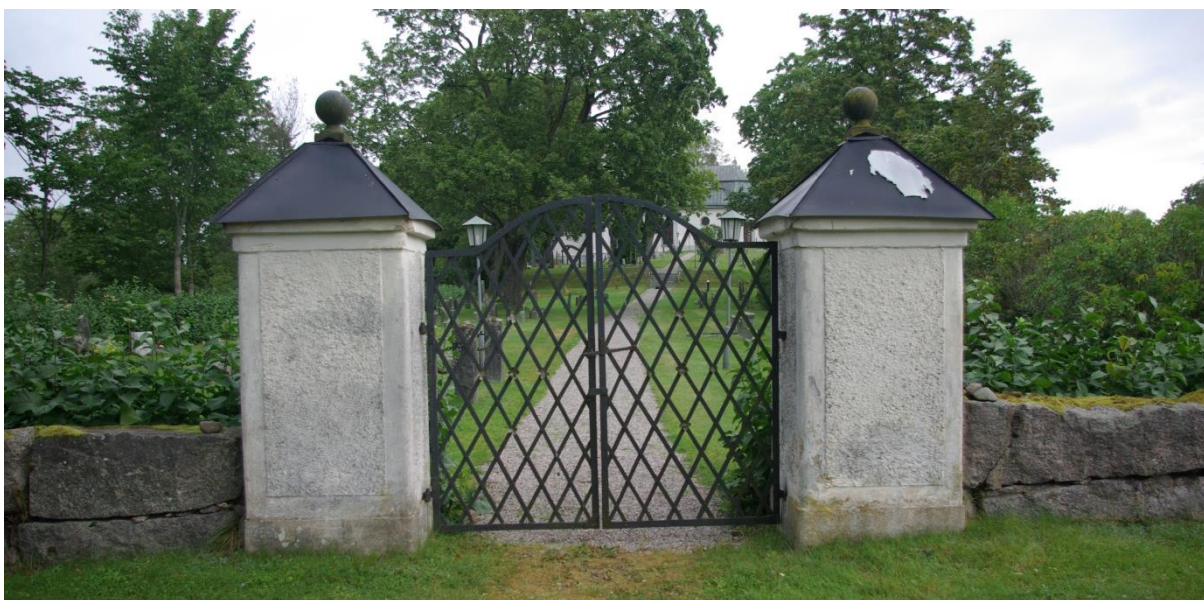
Grindarna är fästade i spritputsade grindstolpar med släta hörn och pyramidformade plåttäckta krön som pryds av järnkulor. Stensockeln är bitvis synlig på ett par av grindstolparna. Höjden på grindparen skiljer sig åt där södra grindparet är högre. Grindarna har tillsammans formen av en rundbåge som mot dess yttersida övergår i en rak avsats. Smidda plattjärn bildar ett vertikalt rombmönster där fyra centralt placerade romber tillsammans bildar en större romb vilken markeras av smidda blommor i vart hörn samt en större centralt placerad blomma i figurens mittpunkt. Grindparen har i dess övre del smidda initialer av L och V vilket står för L. Valtinson, fältkamreren som skänkte grindarna år 1782.

Södra ingången, grinden är något högre än övriga grindpar. Notera de smidda "silverblommorna".

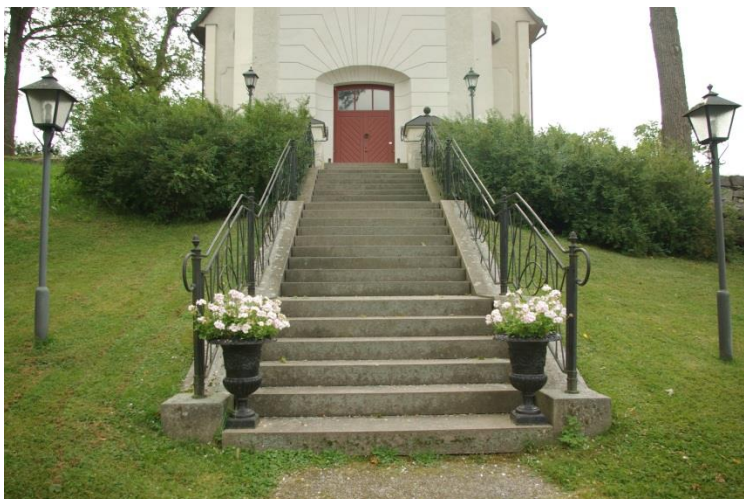
En granittrapp med två respektive tre avsatser leder upp till östra grinden samt västra ingången. Västra ingången saknar grindar. Den runda handledaren vinklas runt och är fästad på grindstolparnas inre sida. Trappen flankeras av ett valsat samt svetsat trappräcke i svartmålat järn dekorerad med evighetssymbolen Triquetra som består av tre sammanflätade bågar. Dekoren återkommer i var sektion vilka delas av gjutna pollare krönta av en pinjekotte. Granittrappen har fint huggen yta med synliga kantslag.

Västra entrén till kyrkan och den äldre delen av kyrkogården.

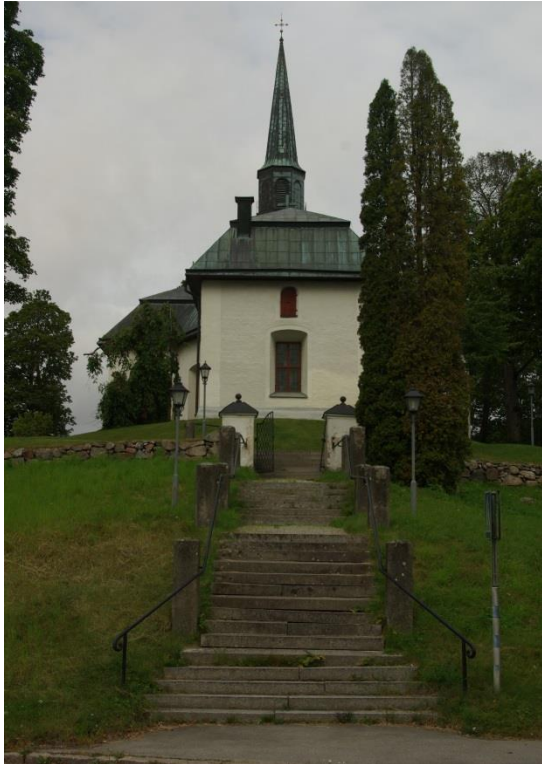
Östra ingångens trapp börjar vid landsvägen. Trappen är indelad i tre sektioner med grusade avsatser mellan. En kraftigt smidd åtta-kantig handledare är fästad i stolpar av grå granit. Stolparna har formen av en parallelepipeder med fasade kanter på krönet. Stolpar med krysshämrat utseende. Trappsteg i granit.

Kyrkogårdens östra entré.

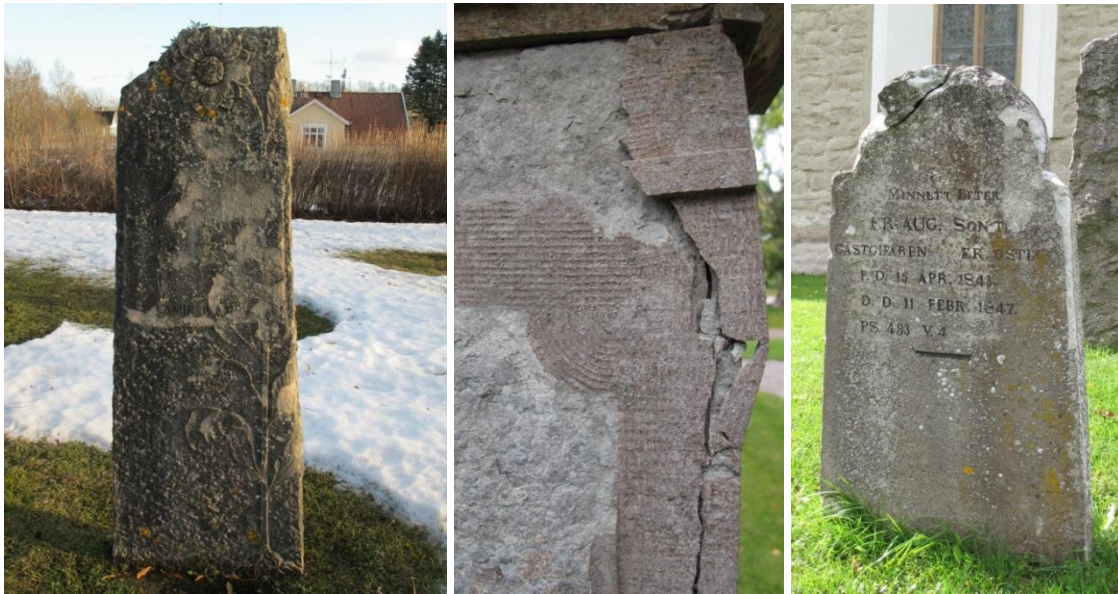
Gravvårdarna åldras och det är skillnad på olika stensorters motståndskraft. Kalkstenen är en sedimentär bergart med en porös sammansättning. Skikten har olika hårdhet så skadorna uppstår därför selektivt i svaga zoner med sprickor, skiktning och vittring. Den synliga skadan är oftast ett resultat av flera samverkande nedbrytningsfaktorer.

Kalkstenen är känslig i samband med att den blir fuktig under höst- och vintertid. När vatten som trängt in i stenen fryser spränger den sönder stenen. Andra skadeorsaker kan vara att utfällningar sker i form av salt som spränger sönder stenen. Vittring kan även ske kemiskt genom reaktion på grund av föroreningar i luft och regn.

Bilderna ovan visar på olika skador som flera av gravvårdar av kalksten kan ha. Vittring, skador efter frostsprängning, sprickor m.m.
