# Hjortkvarn kyrkogård

Bo socken, Hallsbergs kommun, Närke, Strängnäs stift

## Inventering av kulturhistoriskt värdefulla gravvårdar 2011-2012

Anneli Borg  
Örjan Hedhman  
**Rapport 2012:01**

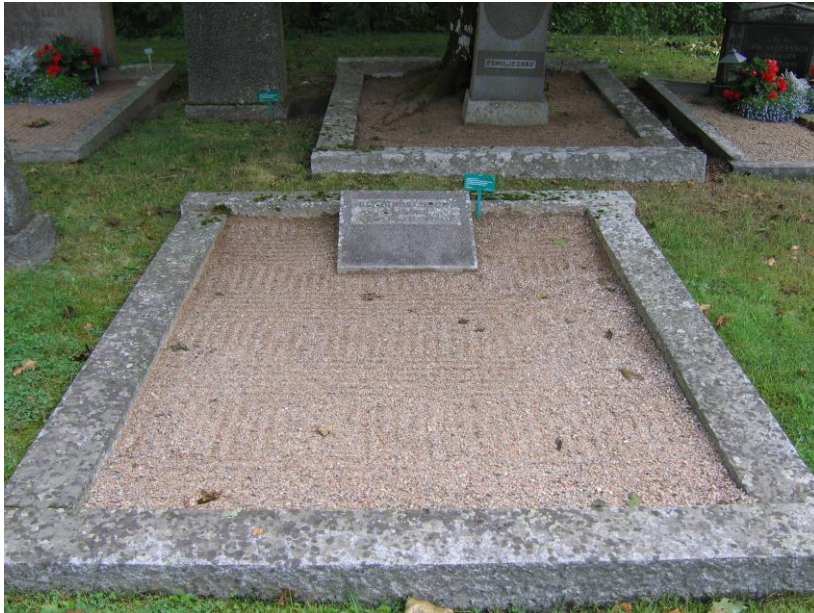
En kulturhistoriskt värdefull gravvård med sand och stenram som går att återanvända, kvarter 4 på Ramsbergs gamla kyrkogård.

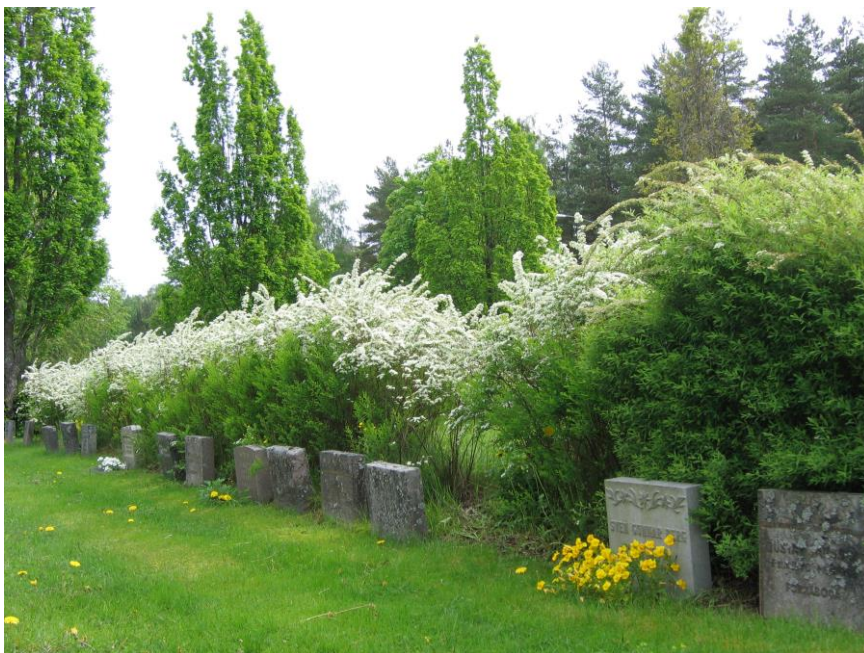
En välbevarad rad med allmänna linjegravar i kvarter 5 på Södra kyrkogården, Lindesberg.

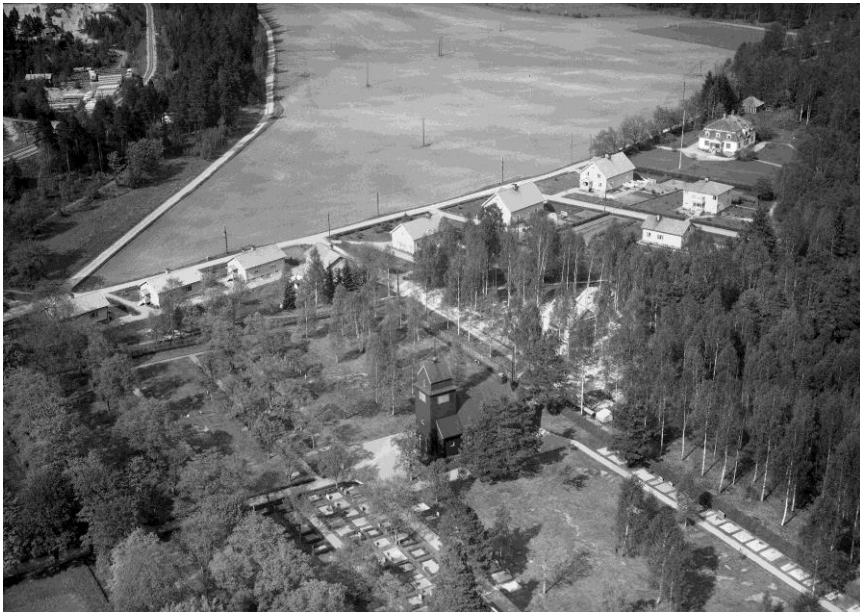
Odaterad flygbild över Hjortkvarns kyrka och kyrkogård ur Örebro läns museums arkiv. Här kan man se förekomsten av grusgravar i kvarter A och C.

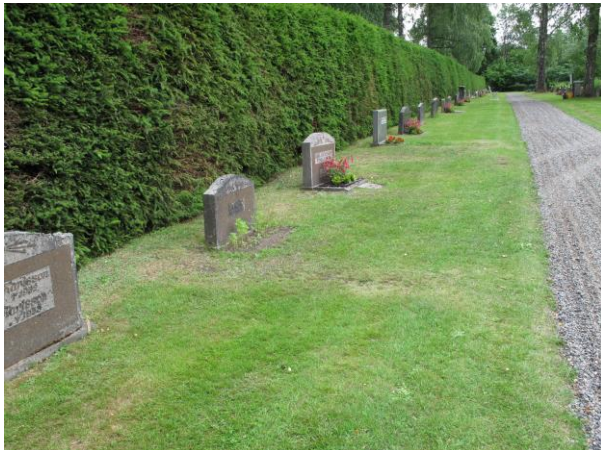
**Kvarter A:** Kvarter A är ett långt smalt kvarter bestående av en rad gravvårdar som ligger med ryggen mot en hög och tuktad granhäck i nord-sydlig riktning. Ytan är grästäckt och kantas av en bred grusgång. Flertalet av gravvårdarna är från 1950-talet.

Bilden till vänster Kvarter A bestående av en rad med gravvårdar med ryggen mot granhäcken.

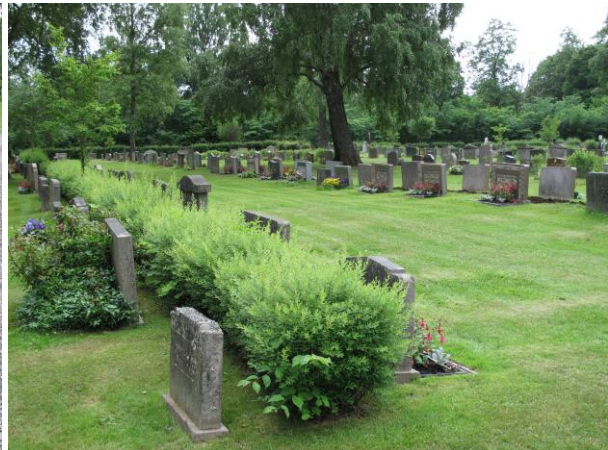
Bilden till höger Kvarter B bestående av flera dubbla rader med gravvårdar.

**Kvarter B:** Kvarter B är rektangulärt och med gravvårdarna i flera rader med ryggarna mot varandra. Ytan är grästäckt och flera träd med blandad ålder finns planterade. I ett par rader ligger gravvårdarna med ryggarna mot korta häckar. Kvarteret har gravvårdar med varierande ålder från 1950-talet fram till 2000-talet.

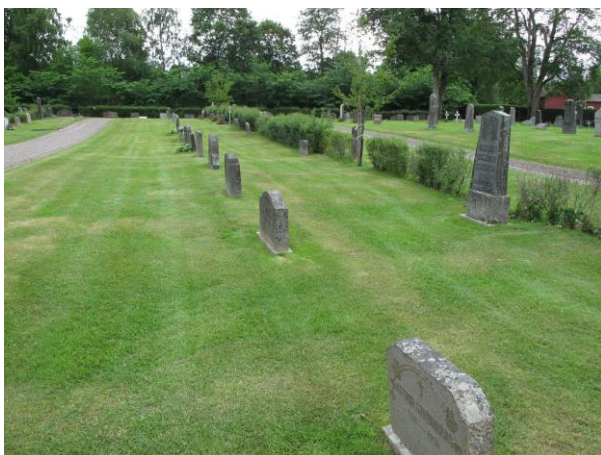
**Kvarter C:** Kvarter C är ett långsmalt kvarter i nord-sydlig riktning, mellan kvarter B och D, på kyrkogårdens södra sida. Kvarteret har tre rader med gravvårdar var av två är placerade med ryggarna mot varandra och skiljs åt av en planterad lågarygghäck. I häcken finns tre nyplanterade träd. Kvarterets gravvårdar är av varierande ålder och utformning från 1910-tal och fram till 2000-tal.

Bild till vänster Kvarter C mot sydväst, bestående av dubbla rader med gravvårdar.

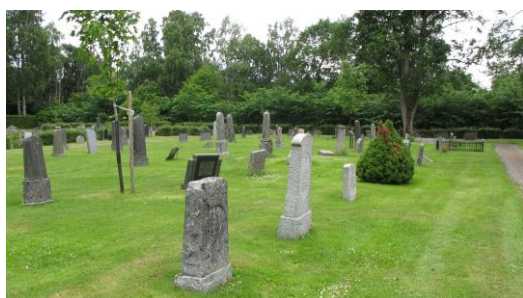
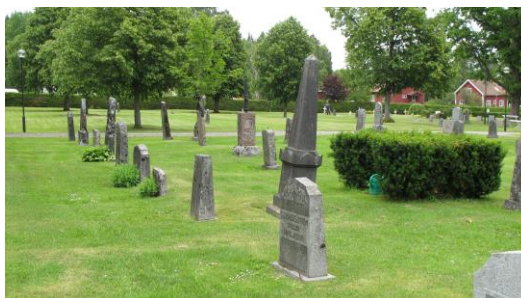
Kvarter D: Kvarter D sträcker sig i nord-sydlig riktning på kyrkogårdens södra del, även gravvårdarna är placerade i nord-sydlig riktning. Några träd i varierande ålder finns i kvarteret.

Kvarteret har de idag kyrkogårdens äldsta gravvårdar från sent 1880-tal fram till 1930-tal, även några yngre finns också. Till stor del är gravvårdarna stående stenar men några liggande med snedställd framsida finns. I kvarteret finns två grusgravar med stenram samt en gravvård omgärdad med järnstaket, den enda av sitt slag på kyrkogården.

Bild till vänster, kvarter D mot sydväst. Bild till höger, kvarter D mot nordväst.

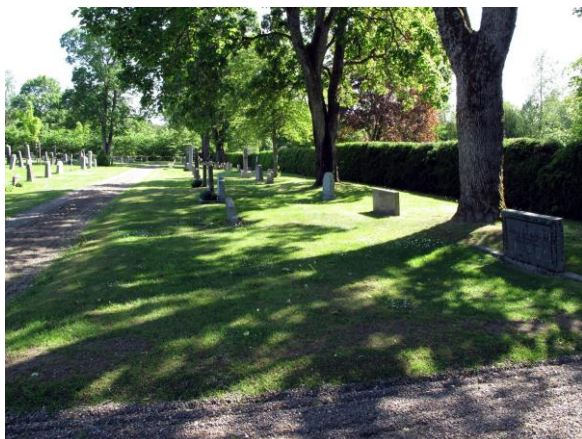
Kvarter E: Kvarter E är ett långsmalt kvarter som ligger i ytterkanten längs med granhäcken i sydväst. Till stor del är stenarna låga och breda men även ett antal högre stenar finns också. Gravvårdaren i kvarteret är från ca 1920-1960-tal och någon enstaka från 1970-tal.

Bild till vänster Kvarter E mot sydväst, bestående av dubbla rader med gravvårdar.

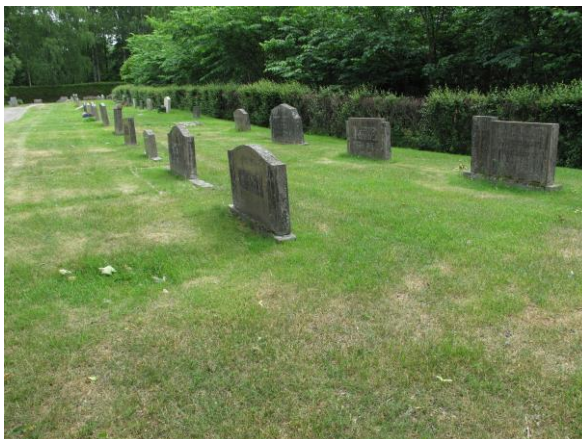
Kvarter F: Kvarteret är långsmalt med dubbla rader av gravvårdar och är placerat i den södra delen av kyrkogården mot bäckravinen med gravvårdar i huvudsak från 1940 -1960-talet. I kvarterets östra del ligger en stor familjegrav med stenhällar.

Bild till höger Kvarter F mot öst, bestående av dubbla rader med gravvårdar.

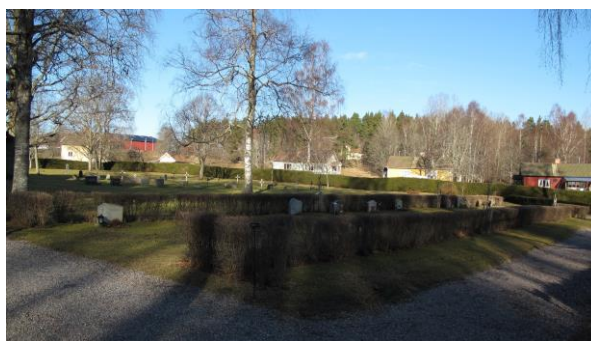
Kvarter Ö: Kvarteret är rektangulärt utformat, gravvårdarna är placerade i rader dubbla med ryggarna mot kortklippta häckar. Ålder och utformning varierar. Den västra delen av kvarteret har flera träkors vita- och brunmålade, även dessa är av varierande ålder.

Bild till höger. Kvarter Ö mot norr, bestående av dubbla rader med gravvårdar med ryggarna mot häckar.

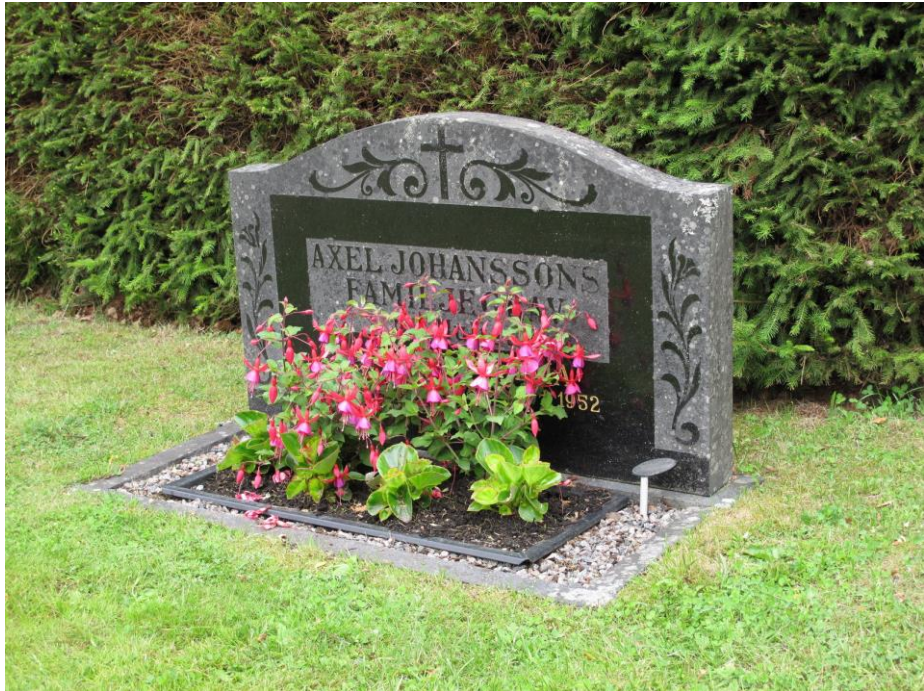
Kyrkogård Hjortkvarn	
Läge Kv A	Gravplatsnr 16-18	Årtal
Gravvårdens typ Stående sten	Gravvårdens höjd 62 cm	Gravvårdens material Granit, svart
Plantering/växtmaterial Sommarblommor i stenram.	Omgärdning	Ytmaterial Gräs
Inskription  AXEL JOHANSSONS FAMILJEGRAV L:a Hultet AXEL HILMA f 1872 d 1951 f 1876 d 1952 Dottern ANNA f 1912 d 1993		Inskriptionstyp Förhöjd, polerad Försänkt, guld
		Titel
Skador Sättning. Mossa, lav.		
Beskrivning Stående sten med bågformad överdel. Inskriptionsytan polerad i form av en rektangulär gravvård. Dekoration med växtornamentik på sidorna, upptill ett kors med växtornamentik. Plantering med stenram.		
Kulturhistoriskt värde By- / gårdsnamn. Tidstypisk form och material, en av flera familjegravar i kvarteret från 1950-t.		
Bild

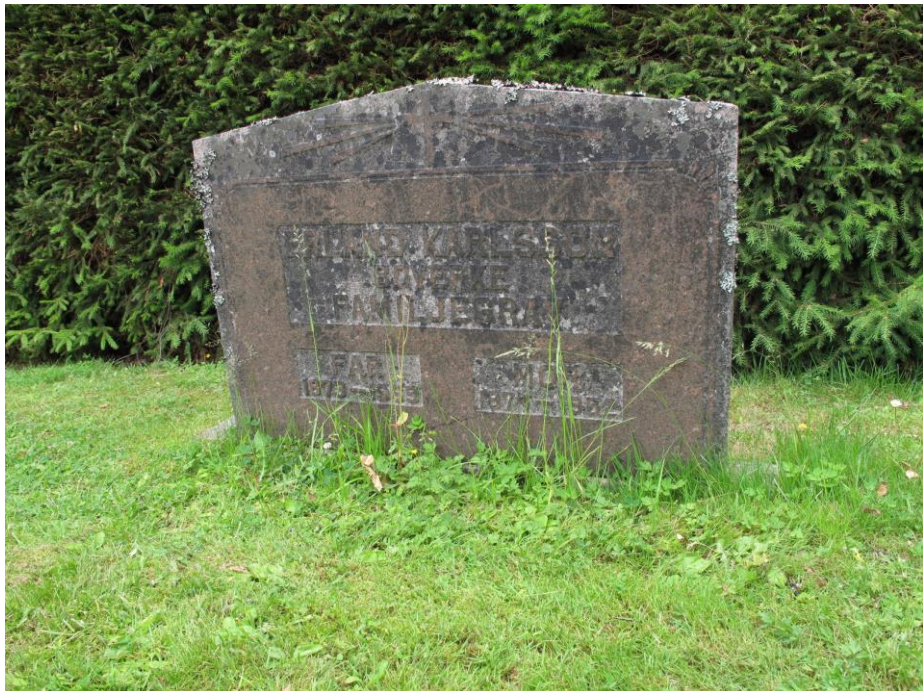
Kyrkogård Hjortkvarn	
Läge Kv A	Gravplatsnr 20-21	Årtal
Gravvårdens typ Stående sten	Gravvårdens höjd 65 cm	Gravvårdens material Granit, röd
Plantering/växtmaterial	Omgärdning	Ytmaterial Gräs
Inskription  ERLAND KARLSSON BOVERKE FAMILJEGRAV FAR            MOR 1873 – 1965    1874 – 1952		Inskriptionstyp Förhöjd, polerad
		Titel
Skador Sättning. Mossa, lav.		
Beskrivning Stående sten med spetsformad överdel. Inskriptionsytan polerad i form av en gravvård. Dekoration upptill ett strålande kors.		
Kulturhistoriskt värde By- / gårdsnamn. Tidstypisk form och material, en av flera familjegravar i kvarteret från 1950-t.		
Bild

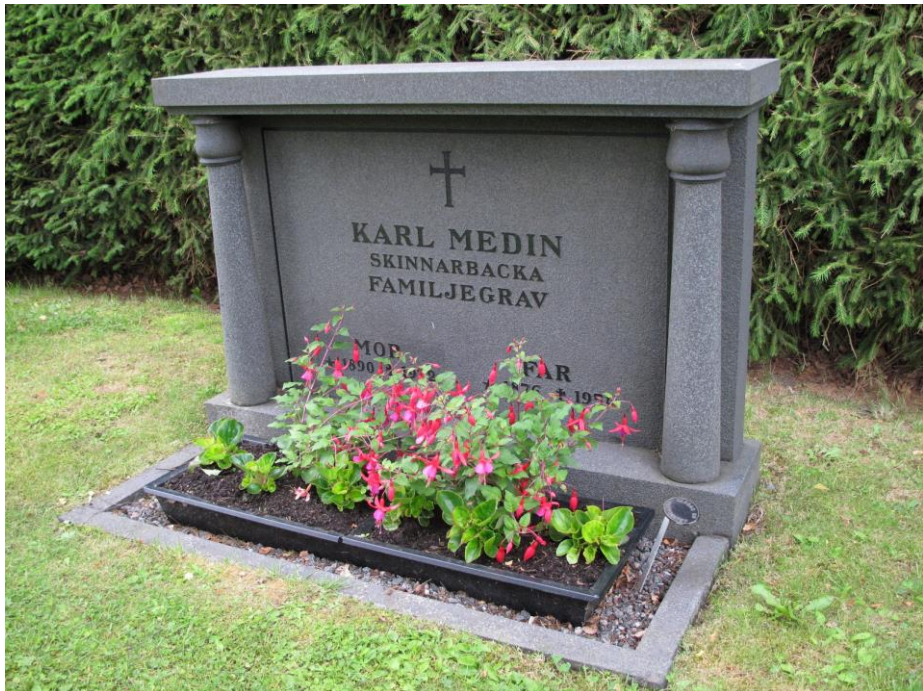
Kyrkogård Hjortkvarn	
Läge Kv A	Gravplatsnr 28-29	Årtal
Gravvårdens typ Stående sten	Gravvårdens höjd 82 cm	Gravvårdens material Granit, svart
Plantering/växtmaterial Sommarblommor	Omgärdning	Ytmaterial Gräs
Inskription  KARL MEDIN SKINNARBACKA FAMILJEGRÄV MOR            FAR f 1890 d 1972 f 1876 d 1954		Inskriptionstyp Förhöjd, polerad
		Titel
Skador Sättning. Mossa, lav.		
Beskrivning Stående sten med överkragande rak överdel. Ytan mätterad. På sidorna fristående egyptiska kolonner. Dekoration upptill ett kors. Plantering med stenram.		
Kulturhistoriskt värde By-/gårdsnamn. Tidstypisk form och material, en av flera familjegravar i kvarteret från 1950-t.		
Bild

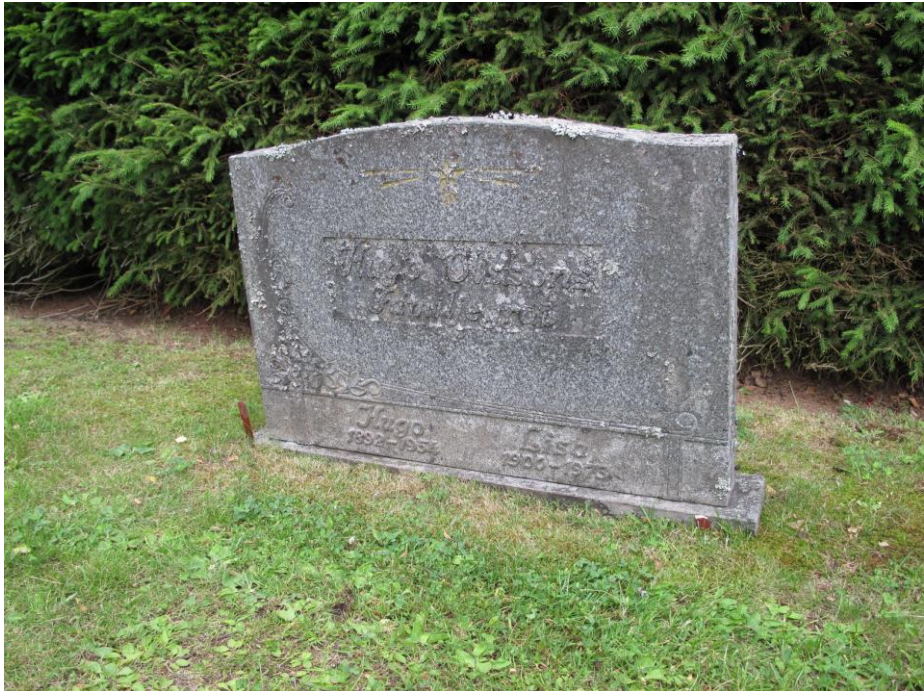
Kyrkogård Hjortkvarn	
Läge Kv A	Gravplatsnr 32-33	Årtal
Gravvårdens typ Stående sten	Gravvårdens höjd 61 cm	Gravvårdens material Granit, grå
Plantering/växtmaterial	Omgärdning	Ytmaterial Gräs
Inskription  Hugo Olssons Familjegrav Hugo            Lisa 1892 – 1954    1900 – 1973	Inskriptionstyp Förhöjd	Titel
	Skador Sättning. Mossa, lav.	
Beskrivning Stående sten med svagt bågformad överdel. Dekoration på sidorna växtornamentik, upptill ett guldfärgat strålande kors.		
Kulturhistoriskt värde Tidstypisk form och material, en av flera familjegravar i kvarteret från 1950-t.		
Bild

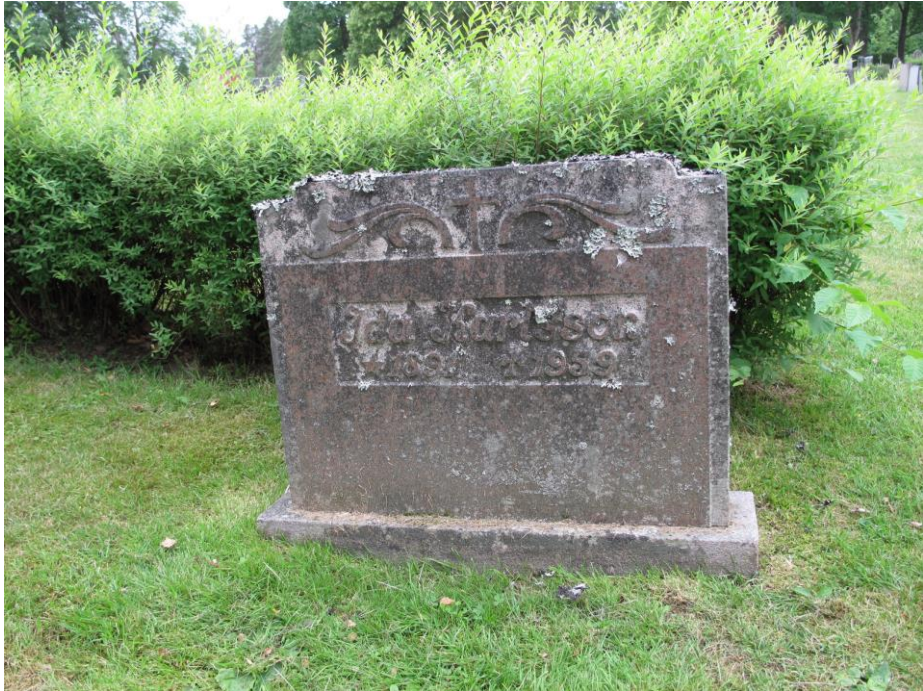
Kyrkogård Hjortkvarn	
Läge Kv B	Gravplatsnr 1	Årtal
Gravvårdens typ Stående sten	Gravvårdens höjd 49 cm	Gravvårdens material Granit, röd
Plantering/växtmaterial	Omgärdning	Ytmaterial Gräs
Inskription  Ida Karlsson f 1891 d 1959	Inskriptionstyp Förhöjd, polerad	
	Titel	
Skador Sättning. Mossa, lav.		
Beskrivning Stående sten med rak överdel, hörnen avrundade och avtrappade. Inskriptionsytan polerad i form av en gravvård. Dekoration upptill kors och växtornamentik.		
Kulturhistoriskt värde Tidstypisk form och material. Stenen går att återanvända, och i så fall görs enbart inskriptionsytan om.		
Bild

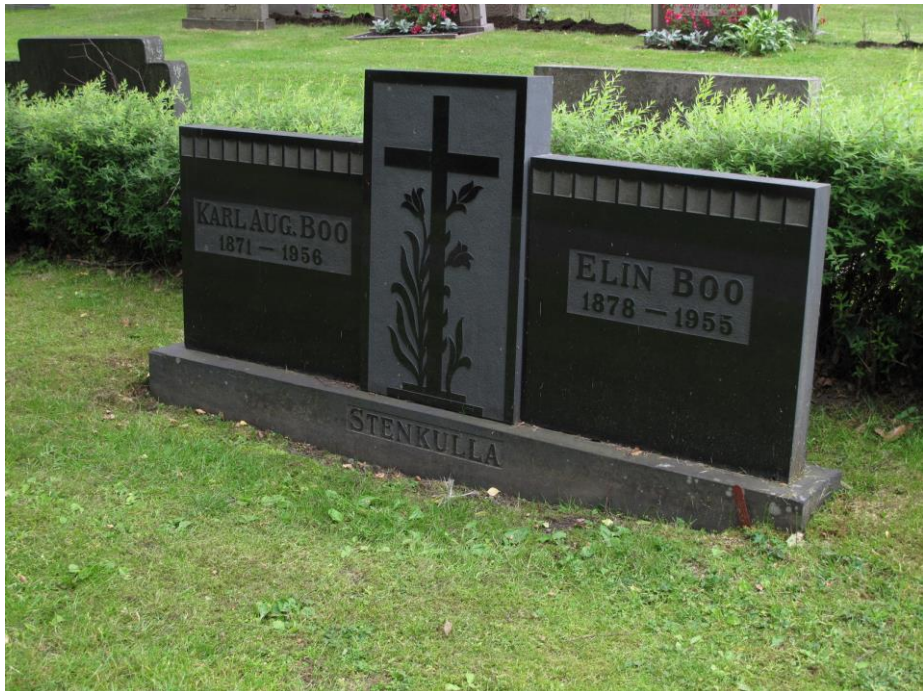
Kyrkogård Hjortkvarn	
Läge Kv B	Gravplatsnr 16-17	Årtal
Gravvårdens typ Stående sten	Gravvårdens höjd 73 cm	Gravvårdens material Granit, svart
Plantering/växtmaterial	Omgärdning	Ytmaterial Gräs
Inskription  KARL AUG. BOO    ELIN BOO 1871 – 1956      1878 – 1955  STENKULLA		Inskriptionstyp Förhöjd, polerad
		Titel
Skador Sättning. Mossa, lav.		
Beskrivning Stående tredelad sten med rak överdel. Inskription på de polerade sidostenarna. Dekoration ett högt kors med blomornamentik, på sidostenarna ornamentik upptill.		
Kulturhistoriskt värde By- / gårdsnamn. Tidstypisk form och material, en av flera familjegravar i kvarteret från 1950-t. Karaktärskapande med gårdsnamn.		
Bild

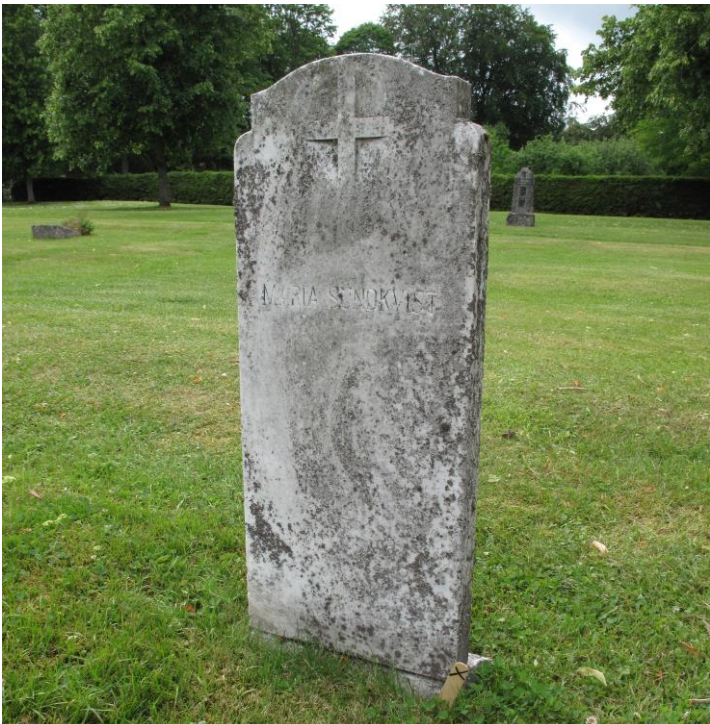
<b>Gravvård</b>	Kyrkogård Hjortkvarn	
<b>Läge</b> Kv Å	<b>Gravplatsnr</b> 4	<b>Årtal</b> 1910
<b>Gravvårdens typ</b> Stående sten	<b>Gravvårdens höjd</b> 73 cm	<b>Gravvårdens material</b> Marmor, vit
<b>Plantering/växtmaterial</b>	<b>Omgärdning</b>	<b>Ytmaterial</b> Gräs
<b>Inskription</b>  MARIA SUNDKVIST		<b>Inskriptionstyp</b> Försänkt
		<b>Titel</b>
<b>Skador</b> Mossa, lav. Vittring. Skador av trimmer.		
<b>Beskrivning</b> Stående tunn och smal polerad sten med svagt bågformad överdel och svagt konkava avslut, ytterhörnen avtrappade och rundade. Dekoration upptill ett kors i relief.		
<b>Kulturhistoriskt värde</b> Tidstypisk form och material, sten av marmor är ovanligt på kyrkogården.		
<b>Bild</b>

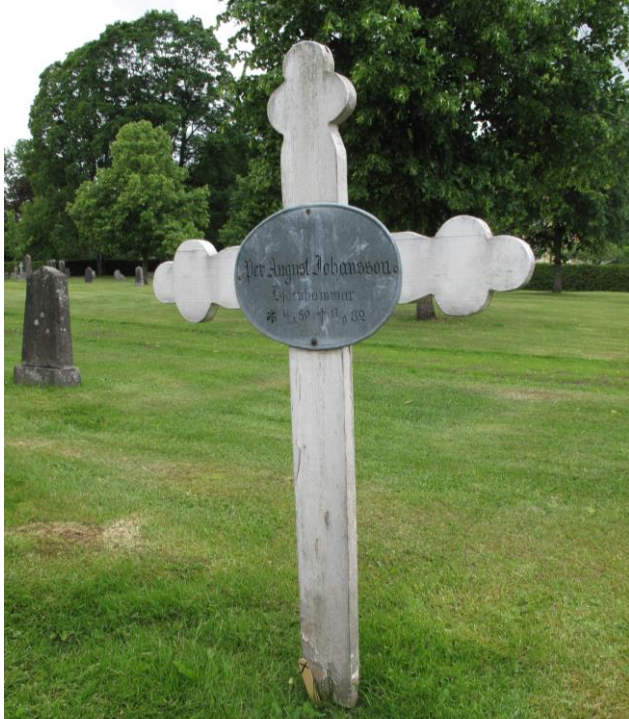
<b>Kyrkogård</b> Hjortkvarn	
<b>Läge</b> Kv Ä	<b>Gravplatsnr</b> 5	<b>Årtal</b> Info. pärm. Gravsatt 1932
<b>Gravvårdens typ</b> Stående träkors	<b>Gravvårdens höjd</b> 105 cm	<b>Gravvårdens material</b> Trä, vitmålat
<b>Plantering/växtmaterial</b>	<b>Omgärdning</b>	<b>Ytmaterial</b> Gräs
<b>Inskription</b>  Per August Johansson Björnhammar f 11/4 52 d 17/9 32		<b>Inskriptionstyp</b> Metallplatta, zink. Försänkt, svart.
		<b>Titel</b>
<b>Skador</b> Flagnande färg. Nedsmutsad av regn och luftföroreningar.		
<b>Beskrivning</b> Stående träkors av brädor, vitmålat. Korsarmarnas ändar formade som trepass. Inskription på en oval zinkplåt med stavprofil i ytterkant.		
<b>Kulturhistoriskt värde</b> Ett av flera träkors på kyrkogården med inskription på metallplatta. By- / gårdsnamn.		
<b>Bild</b>

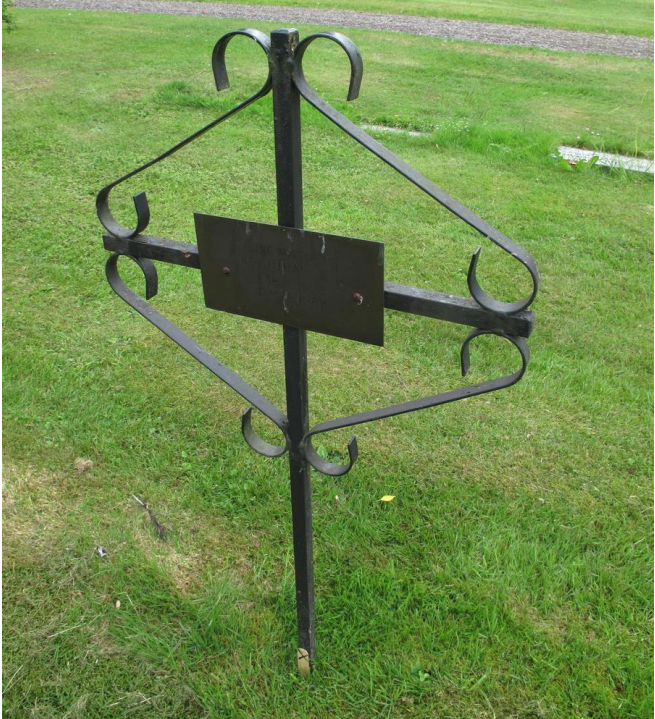
<b>Gravvård</b>	Kyrkogård Hjortkvarn	
<b>Läge</b> Kv Ö	<b>Gravplatsnr</b> 295	<b>Årtal</b>
<b>Gravvårdens typ</b> Stående järnkors	<b>Gravvårdens höjd</b> 96 cm	<b>Gravvårdens material</b> Järn
<b>Plantering/växtmaterial</b>	<b>Omgärdning</b>	<b>Ytmaterial</b> Gräs
<b>Inskription</b>  TAUNO MATIAS HOHENTHAL F 18-2 1906 D 15-8 1957		<b>Inskriptionstyp</b> Metallplatta, mässing. Försänkt, svart.
		<b>Titel</b>
<b>Skador</b> Rost. Flagnande färg.		
<b>Beskrivning</b> Stående kors av järn. S-formade plattjärn är svetsade på korsarmarna. Inskriptionsplatta fastskruvad.		
<b>Kulturhistoriskt värde</b> Ett av få järnkors på kyrkogården.		
<b>Bild</b>

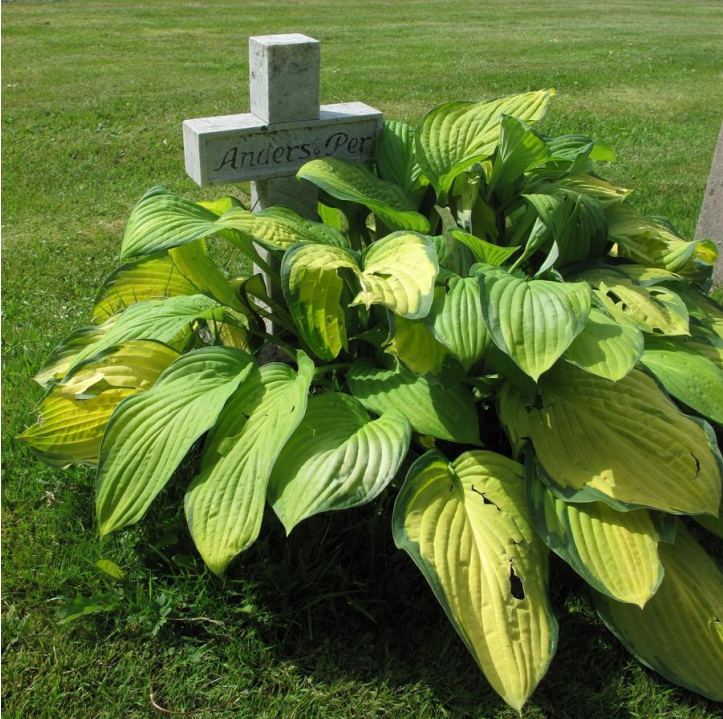
Kyrkogård Hjortkvarn	
Läge Kv Ö	Gravplatsnr 297	Årtal Info. pärm. Gravsatt 1956
Gravvårdens typ Stående kors	Gravvårdens höjd 38 cm	Gravvårdens material Marmor, vit
Plantering/växtmaterial Hosta, funkia	Omgärdning	Ytmaterial Gräs
Inskription  ANDERS <u>o</u> PER		Inskriptionstyp Försänkt
		Titel
Skador		
Beskrivning Litet stående kors av polerad marmor. Försänkt inskription på korsarmen.		
Kulturhistoriskt värde Barngrav. Kors av marmor ett av få på kyrkogården.		
Bild

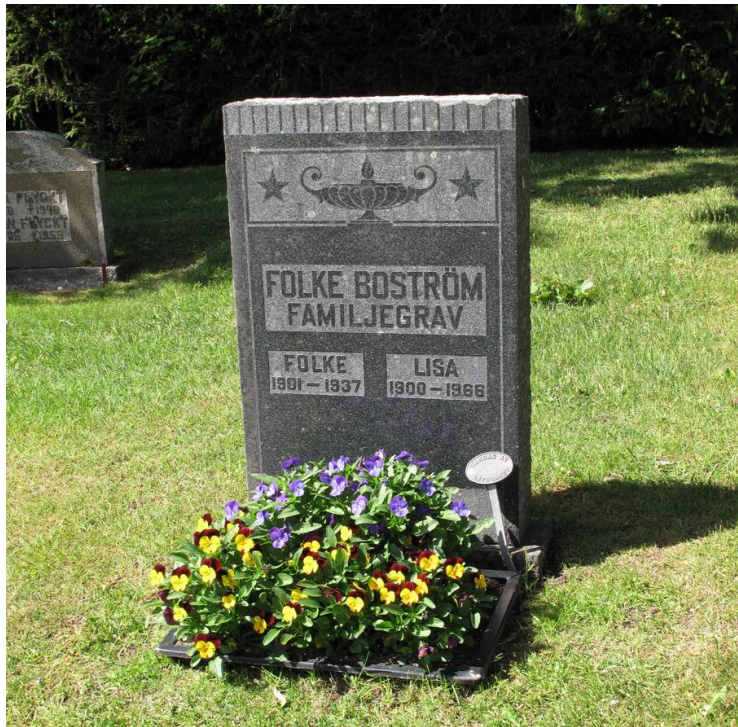
Kyrkogård Hjortkvarn	
<b>Läge</b> Kv E	<b>Gravplatsnr</b> 13-14	<b>Årtal</b>
<b>Gravvårdens typ</b> Stående sten	<b>Gravvårdens höjd</b> 80 cm	<b>Gravvårdens material</b> Granit, svart
<b>Plantering/växtmaterial</b> Sommarblommor	<b>Omgärdning</b>	<b>Ytmaterial</b> Gräs
<b>Inskription</b>  FOLKE BOSTRÖM FAMILJEGRÄV FOLKE                      LISA f 1901 d 1937              f 1900 d 1966		<b>Inskriptionstyp</b> Förhöjd, polerad
		<b>Titel</b>
<b>Skador</b> Mossa, lav.		
<b>Beskrivning</b> Stående sten med rak överdel. Dekoration inhuggen ornamentik upptill, stjärnor och oljelampa.		
<b>Kulturhistoriskt värde</b> Tidstypisk form och material. Karaktärskapande för kvarteret.		
<b>Bild</b>

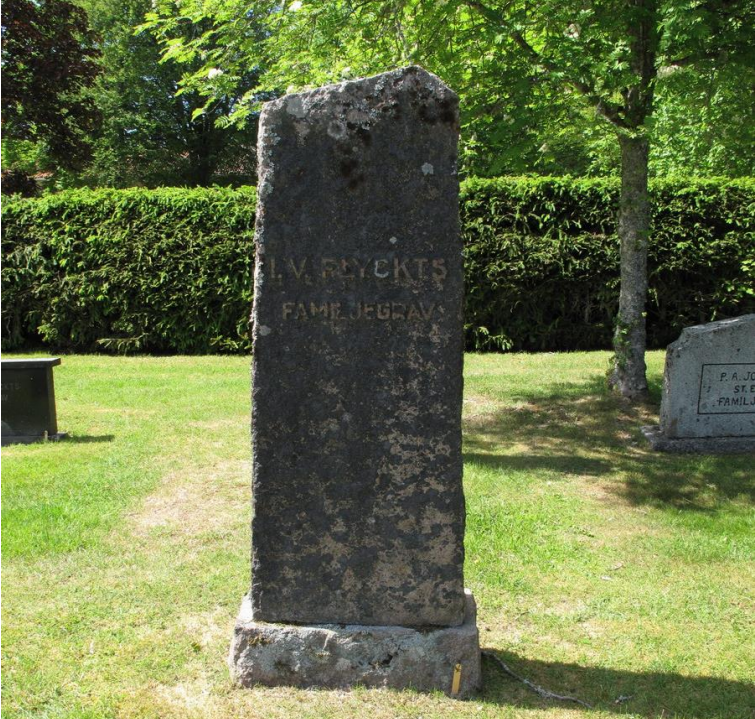
<b>Gravvård</b>	Kyrkogård Hjortkvarn	
<b>Läge</b> Kv E	<b>Gravplatsnr</b> 19-20	<b>Årtal</b> Info. pärm. Gravsatt 1921
<b>Gravvårdens typ</b> Stående sten	<b>Gravvårdens höjd</b> 160 cm	<b>Gravvårdens material</b> Granit, grå
<b>Plantering/växtmaterial</b>	<b>Omgärdning</b>	<b>Ytmaterial</b> Gräs
<b>Inskription</b>  I. V. FLYCKTS FAMILJEGRAV		<b>Inskriptionstyp</b> Förhöjd, polerad
		<b>Titel</b>
<b>Skador</b> Mossa, lav.		
<b>Beskrivning</b> Stående hög sten på sockel med oregelbundet snedställd överdel. Ytan grovt huggen.		
<b>Kulturhistoriskt värde</b> Tidstypisk form och material. Karaktärskapande för kvarteret.		
<b>Bild</b>

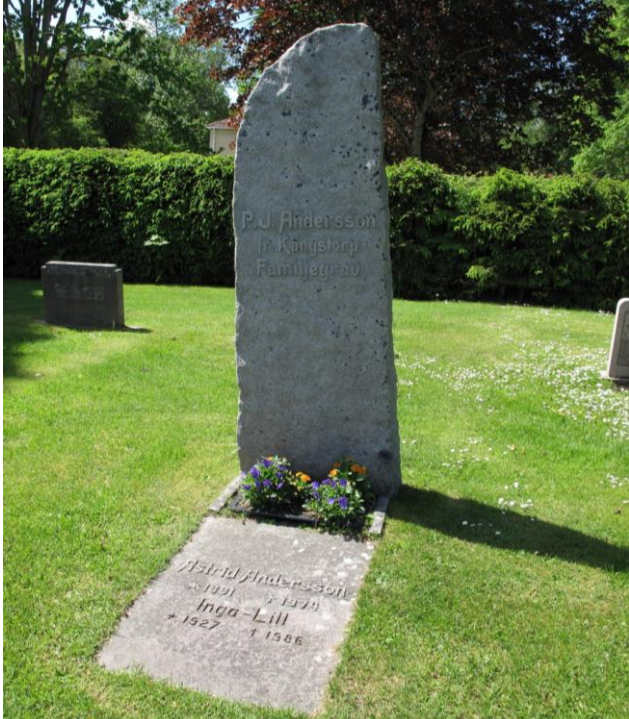
<b>Kyrkogård</b> Hjortkvarn	
<b>Läge</b> Kv E	<b>Gravplatsnr</b> 28-29	<b>Årtal</b> Info. pärm. Gravsatt 1923
<b>Gravvårdens typ</b> Stående sten	<b>Gravvårdens höjd</b> 196 cm	<b>Gravvårdens material</b> Granit, grå
<b>Plantering/växtmaterial</b> Sommarblommor	<b>Omgärdning</b>	<b>Ytmaterial</b> Gräs
<b>Inskription</b>  P. J. ANDERSSON fr. Kängstorp Familjegrav		<b>Inskriptionstyp</b> Förhöjd
		<b>Titel</b>
<b>Skador</b> Sättning. Mossa, lav.		
<b>Beskrivning</b> Stående hög sten med snedställd bågformad överdel. Grovt huggna ytor med synlig klovyta på baksidan. Inskriptionen följer den grovhuggna ytan. Plantering med stenram.		
<b>Kulturhistoriskt värde</b> By- / gårdsnamn. Hög sten som ger karaktär åt kvarteret. Tidstypisk form och material. En av få i trakten som ägde sin egen gård med jordbruk samt genom det hade rösträtt. Nästan all mark i Hjortkvarn ägdes och ägs av Boo egendom. Till stor del arrenderar folk mark och

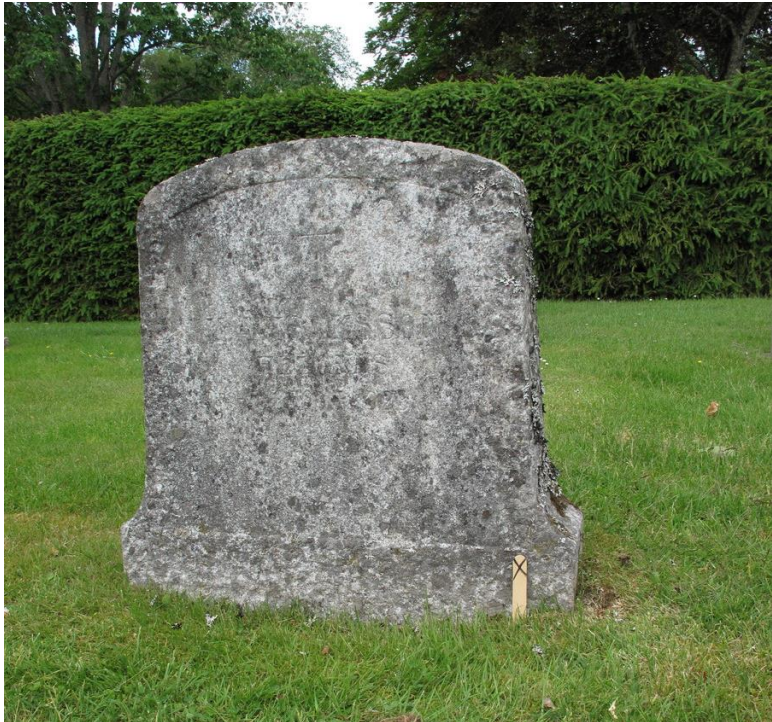
Kyrkogård Hjortkvarn	
Läge Kv E	Gravplatsnr 30	Årtal
Gravvårdens typ Stående sten	Gravvårdens höjd 68 cm	Gravvårdens material Granit, grå
Plantering/växtmaterial	Omgärdning	Ytmaterial Gräs
Inskription  KA. ISAKSSON HELGNÄS f 1859 d 1923		Inskriptionstyp Försänkt
		Titel
Skador Mossa, lav.		
Beskrivning Stående bred sten med bågformad överdel. Sidorna konkavt avskurna mot basen. Inskriptionsytan infälld vilket bildar en bred ram runt stenens form. Dekoration upptill ett kors		
Kulturhistoriskt värde By- / gårdsnamn. Tidstypisk form och material.		
Bild

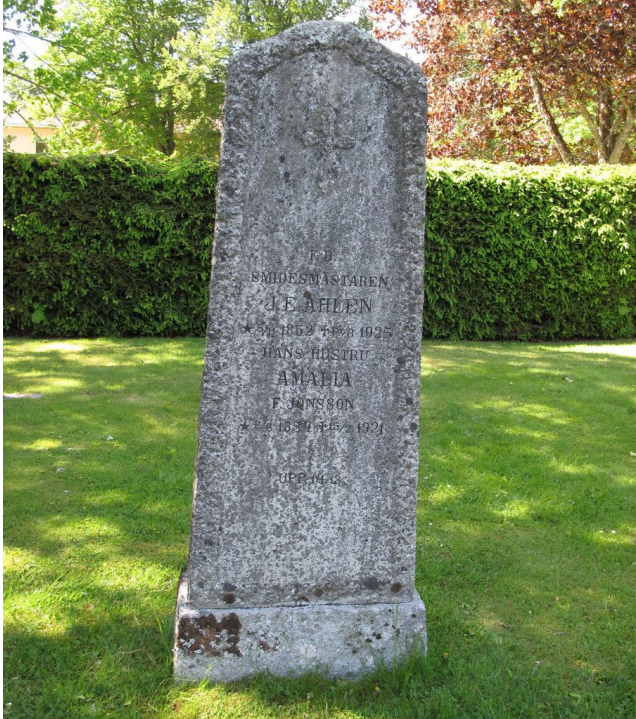
<b>Gravvård</b>		Kyrkogård Hjortkvarn	
<b>Läge</b> Kv E	<b>Gravplatsnr</b> 36-37	<b>Årtal</b>	
<b>Gravvårdens typ</b> Stående sten	<b>Gravvårdens höjd</b> 155 cm	<b>Gravvårdens material</b> Granit, grå	
<b>Plantering/växtmaterial</b>	<b>Omgärdning</b>	<b>Ytmaterial</b> Gräs	
<b>Inskription</b>  F. D. SMIDESMÄSTAREN J. E. AHLEN f 5/11 1852 d 15/8 1925 HANS HUSTRU AMALIA F. JONSSON f 2/6 1854 d 15/2 1921  UPP. 14.13		<b>Inskriptionstyp</b> Försänkt, svart	
		<b>Titel</b> Smidesmästaren	
<b>Skador</b> Mossa, lav.			
<b>Beskrivning</b> Stående hög sten på sockel med spetsformad överdel. Tydliga klovtytor på baksidan. Inskriptionsytan försänkt, en grovt huggen ram följer stenens ytterform. Dekoration upp till ett kors i relief.			
<b>Kulturhistoriskt värde</b> Titel med anknytning till verksamhet på orten. Tidstypisk form och material, en av flera äldre stenar i kvarteret.			
<b>Bild</b>

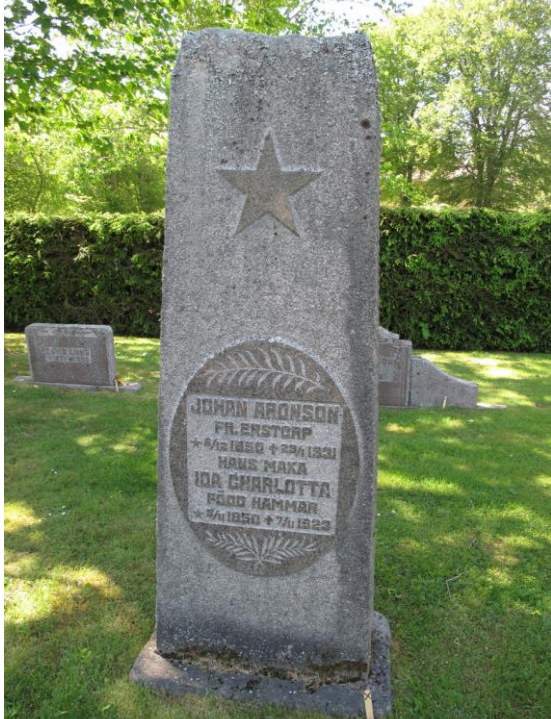
Kyrkogård Hjortkvarn	
Läge Kv E	Gravplatsnr 38-39	Årtal
Gravvårdens typ Stående sten	Gravvårdens höjd 173 cm	Gravvårdens material Granit, grå
Plantering/växtmaterial	Omgärdning	Ytmaterial Gräs
Inskription  JOHAN ARONSSON FR. ERSTORP f 6/12 1850 d 29/1 1931 HANS MAKÅ IDA CHARLOTTA FÖDD HAMMAR f 5/11 1850 d 7/11	Inskriptionstyp Förhöjd, polerad	Titel
	Skador Mossa, lav.	
Beskrivning Stående hög sten med ojämn överdel. Inskriptionen i en polerad oval nedtill, dekorerad med palmblad. Uptill en stor stjärna.		
Kulturhistoriskt värde By- / gårdsnamn. Tidstypisk form och material, en av flera äldre stenar i kvarteret. Personhistoriskt värde. Johan och Ida skänkte lillklockan till Hjortkvarns kyrka år 1933.		
Bild

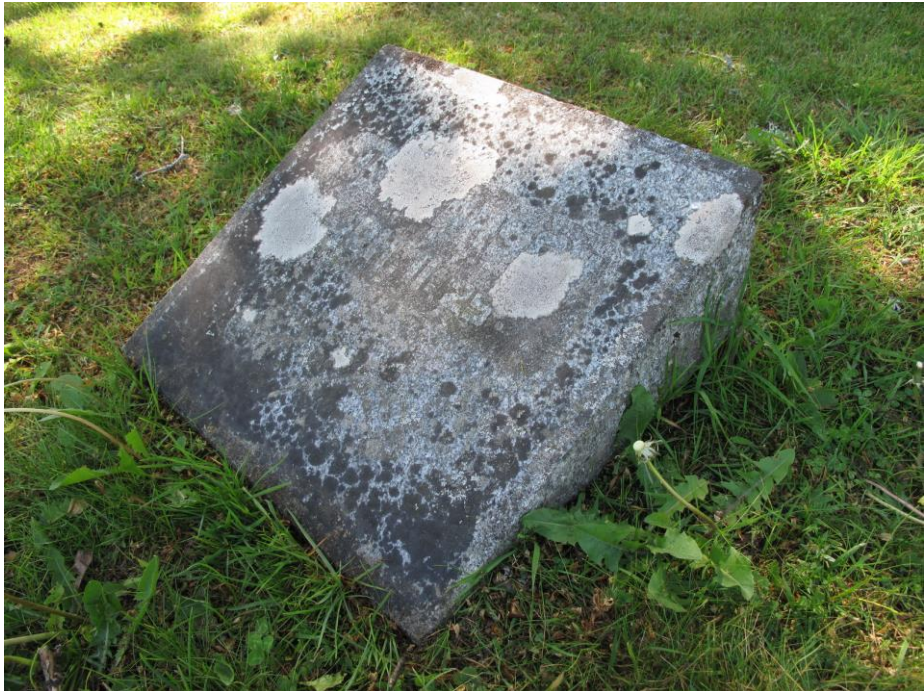
<b>Gravvård</b>	<b>Kyrkogård</b> Hjortkvarn	
<b>Läge</b> Kv E	<b>Gravplatsnr</b> 40	<b>Årtal</b> Info. pärm. Gravsatt 1928
<b>Gravvårdens typ</b> Liggande sten	<b>Gravvårdens höjd</b> 40 cm	<b>Gravvårdens material</b> Granit, grå
<b>Plantering/växtmaterial</b>	<b>Omgärdning</b>	<b>Ytmaterial</b> Gräs
<b>Inskription</b>  MA. LARSON JOH. 11:25          Info. pärm. Matilda Larson		<b>Inskriptionstyp</b> Förhöjd, polerad
		<b>Titel</b>
<b>Skador</b> Mossa, lav.		
<b>Beskrivning</b> Låg liggande sten, svagt sluttande framåt.		
<b>Kulturhistoriskt värde</b> Tidstypisk form och material, en av få mindre liggande stenar på kyrkogården.		
<b>Bild</b>          <b>Datum</b> 2011-05-30  <b>Fotograf</b> Örjan Hedhman

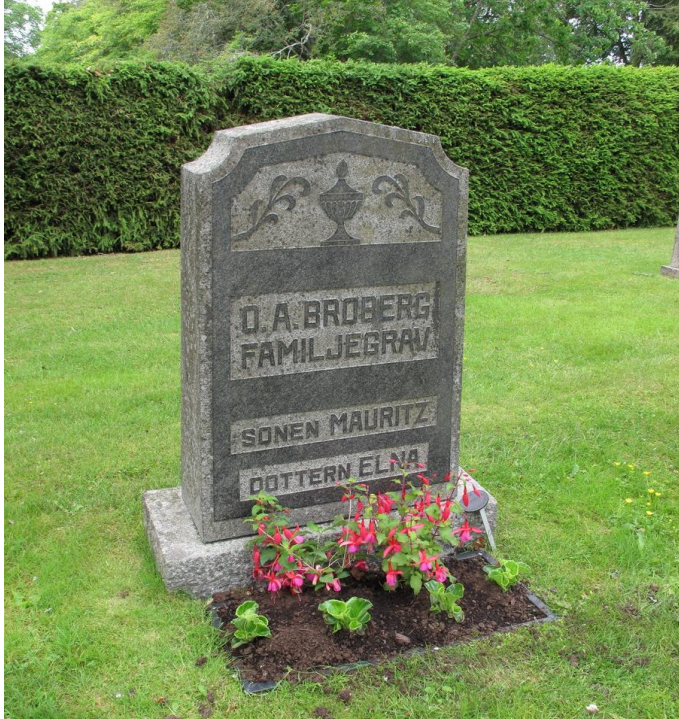
Kyrkogård Hjortkvarn	
Läge Kv E	Gravplatsnr 57-59	Årtal Info. pärm. Gravsatt 1940
Gravvårdens typ Stående sten	Gravvårdens höjd 97 cm	Gravvårdens material Granit, svart
Plantering/växtmaterial Sommarblommor	Omgärdning	Ytmaterial Gräs
Inskription  O. A. BROBERG SONEN MAURITZ DOTTERN ELNA	Inskriptionstyp Upphöjd, polerad	Titel
Skador Sättning. Mossa, lav.		
Beskrivning Stående sten med en svagt spetsig överdel och konkavt avhuggna hörn. Stenen är avsmalnande i tjocklek upptill och står på en bred, grovt huggen sockel. Polerad inskriptionsyta. Dekoration upptill en oljelampa och växtornamentik.		
Kulturhistoriskt värde Tidstypisk form och material, en av flera äldre stenar i kvarteret. Går att återanvända, i så fall enbart inskriptionsytan.		
Bild

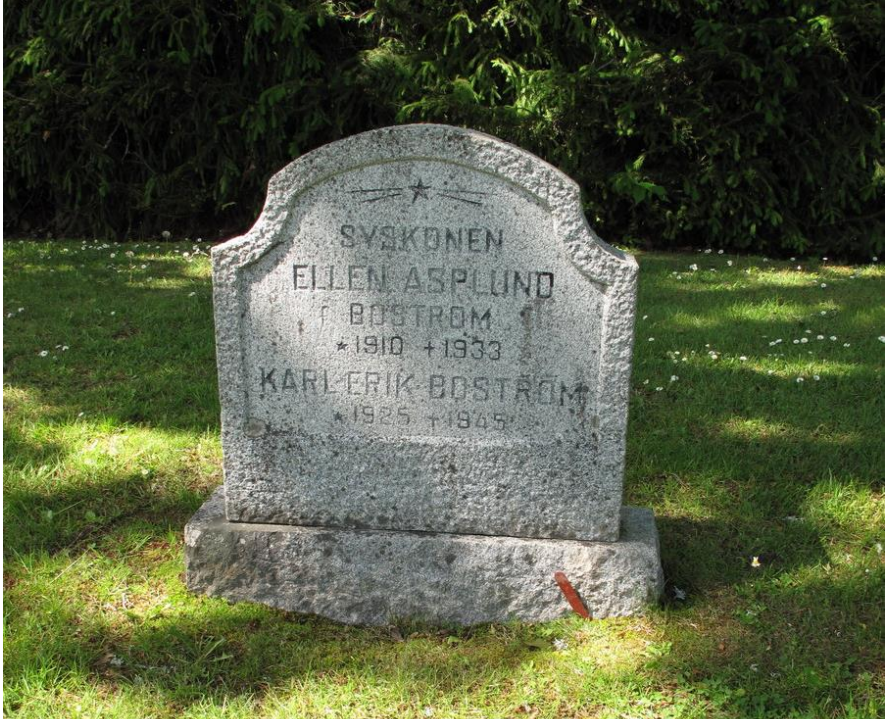
Kyrkogård Hjortkvarn	
Läge Kv E	Gravplatsnr 73-74	Årtal
Gravvårdens typ Stående sten	Gravvårdens höjd 64 cm	Gravvårdens material Granit, grå
Plantering/växtmaterial	Omgärdning	Ytmaterial Gräs
Inskription  SYSKONEN ELLEN ASPLUND f BOSTRÖM f 1910 d 1933 KARL ERIK BOSTRÖM f 1925 d 1945		Inskriptionstyp Försänkt
		Titel
Skador Mossa, lav		
Beskrivning Stående sten på en grovt huggen sockel, överdelen bågformad med konkavt avhuggna hörn. Inskriptionsytan infälld och följer formen av stenens övre del. Dekoration upp till en strålande stjärna.		
Kulturhistoriskt värde Tidstypisk form och material, en av flera äldre stenar i kvarteret. Går att återanvända, i så fall enbart inskriptionsytan.		
Bild

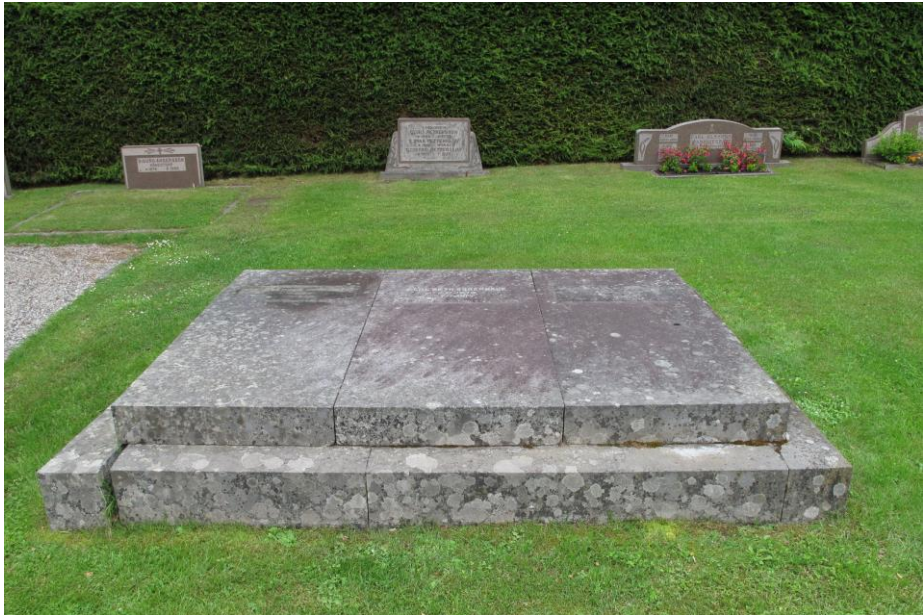
<b>Kulturhistoriskt värde</b> Äldre familjegrav av stora granithällar, den enda på kyrkogården. Titel med anknytning till verksamhet i bygden.			
<b>Bild</b>

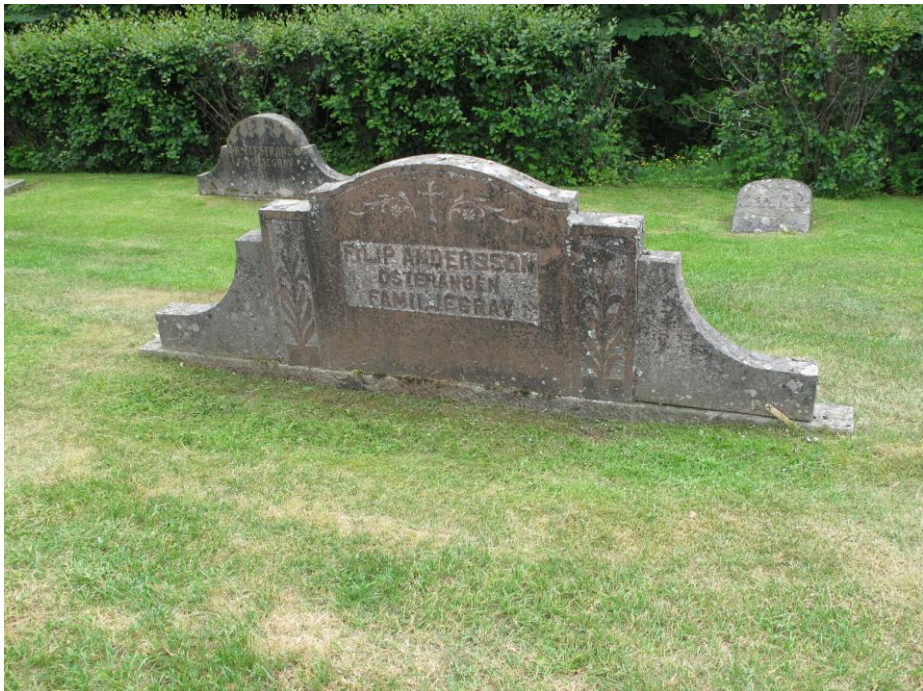
<b>Kyrkogård</b> Hjortkvarn	
<b>Läge</b> Kv F	<b>Gravplatsnr</b> 23-24	<b>Årtal</b> Info. pärm. Gravsatt 1949
<b>Gravvårdens typ</b> Stående sten	<b>Gravvårdens höjd</b> 70 cm	<b>Gravvårdens material</b> Granit, röd
<b>Plantering/växtmaterial</b>	<b>Omgärdning</b>	<b>Ytmaterial</b> Gräs.
<b>Inskription</b>  FILIP ANDERSSON ÖSTERÄNGEN FAMILJEGRÄV		<b>Inskriptionstyp</b> Förhöjd, polerad
		<b>Titel</b>
<b>Skador</b> Mossa, lav.		
<b>Beskrivning</b> Stående bred tredelad sten med svagt böjd överdel. Sidorna något lägre. Konkava sidostenar i form av konsoler. Dekoration ett kors och växtornamentik upptill, växtornamentik på sidorna		
<b>Kulturhistoriskt värde</b> By- / gårdsnamn. Tidstypisk form och material, en av flera äldre stenar i kvarteret.		
<b>Bild</b>

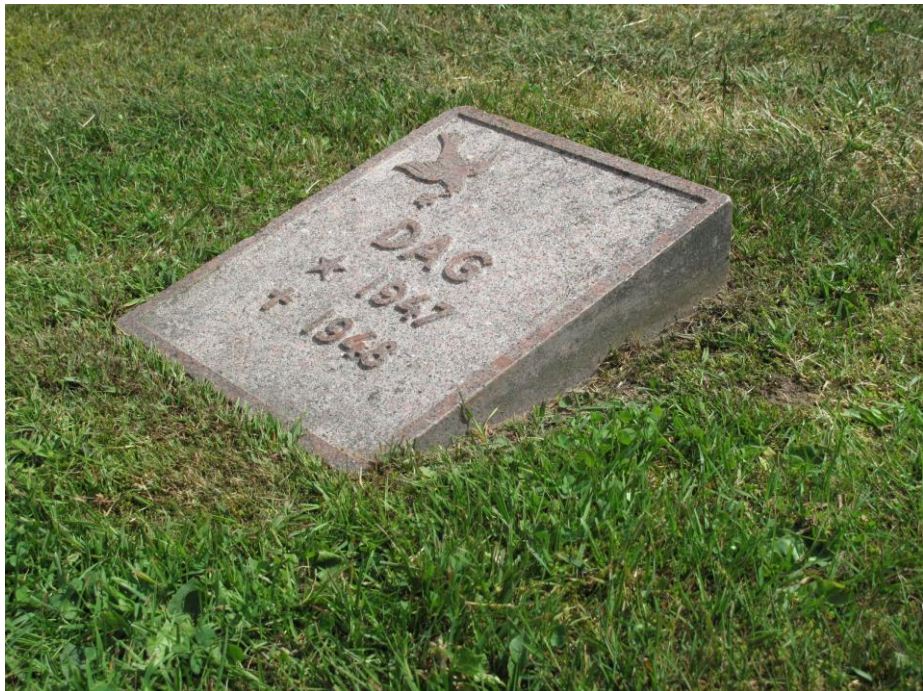
Kyrkogård Hjortkvarn	
Läge Kv F	Gravplatsnr 32	Årtal
Gravvårdens typ Liggande sten	Gravvårdens höjd 30 cm	Gravvårdens material Granit, röd
Plantering/växtmaterial	Omgärdning	Ytmaterial Gräs
Inskription  DAG f 1947 d 1948		Inskriptionstyp Förhöjd, polerad
		Titel
Skador Mossa, lav. Kantskador.		
Beskrivning Liten liggande sten sluttande framåt. En smal ram runt stenen, inskriptionen och dekorationen med en duva med blomma i näbben är polerade.		
Kulturhistoriskt värde Barngrav. En av flera mindre stenar på kyrkogården.		
Bild

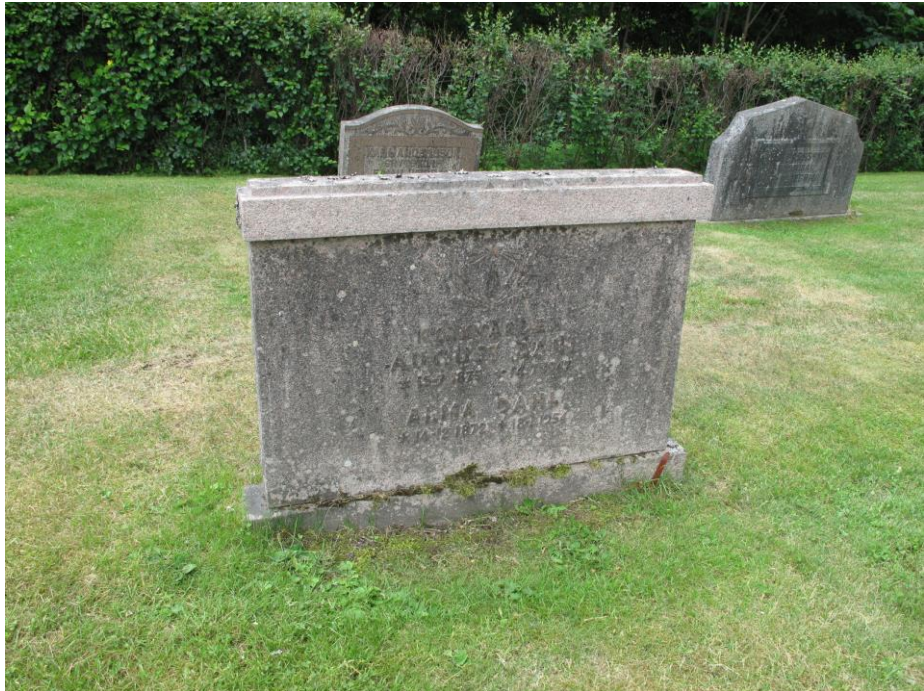
Kyrkogård Hjortkvarn	
Läge Kv F	Gravplatsnr 43	Årtal
Gravvårdens typ Stående sten	Gravvårdens höjd 70 cm	Gravvårdens material Granit, röd
Plantering/växtmaterial	Omgärdning	Ytmaterial Gräs
Inskription  KYRKVÄRDEN AUGUST DAHL f 15-7 1875 d 14-7 1947 ALMA DAHL f 14-12 1872 d 18-1 1954		Inskriptionstyp Förhöjd, polerad
		Titel Kyrkvärden
Skador Mossa, lav.		
Beskrivning Stående sten med rak överkragande överdel. Raka sidor med skarpa kanter. Dekoration upptill en strålande stjärna och sädesax.		
Kulturhistoriskt värde Titel. Tidstypisk form och material.		
Bild

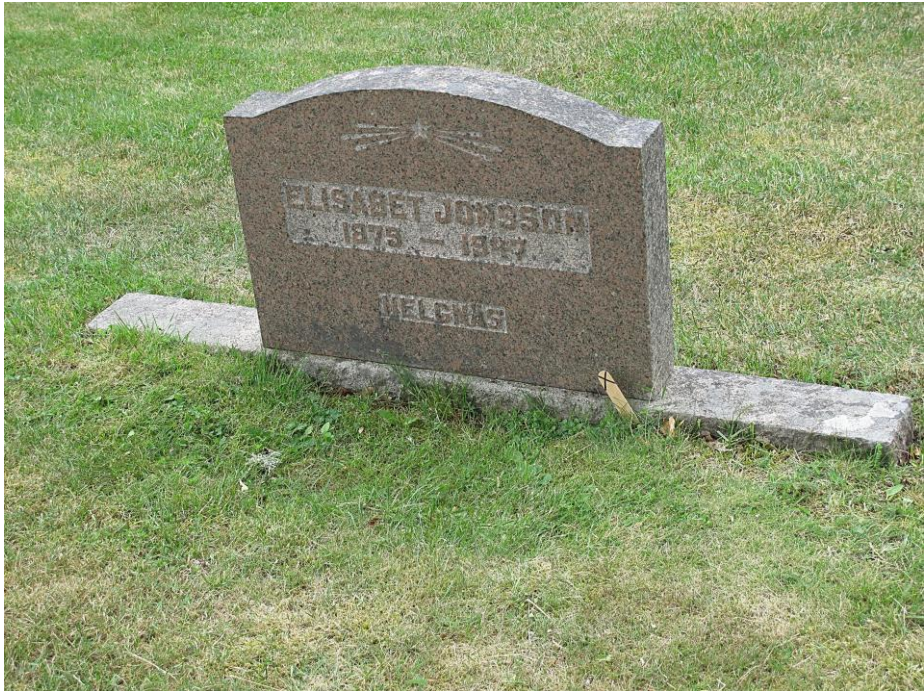
<b>Gravvård</b>	Kyrkogård Hjortkvarn	
<b>Läge</b> Kv F	<b>Gravplatsnr</b> 46	<b>Årtal</b>
<b>Gravvårdens typ</b> Stående sten	<b>Gravvårdens höjd</b> 44 cm	<b>Gravvårdens material</b> Granit, röd
<b>Plantering/växtmaterial</b>	<b>Omgärdning</b>	<b>Ytmaterial</b> Gräs
<b>Inskription</b>  ELISABETH JONSSON 1875 – 1947 HELGNÄS		<b>Inskriptionstyp</b> Förhöjd, polerad
		<b>Titel</b>
<b>Skador</b> Mossa, lav.		
<b>Beskrivning</b> Stående sten med svagt bågformad överdel med raka avslut i hörnen på en lång sockel. Raka sidor med skarpa kanter. Inskriptionsytan polerad. Dekoration upptill en strålande stjärna.		
<b>Kulturhistoriskt värde</b> By- / gårdsnamn. Tidstypisk form och material.		
<b>Bild</b>
