# Hjortkvarn kyrkogård

Bo socken, Hallsbergs kommun, Närke, Strängnäs stift

## Inventering av kulturhistoriskt värdefulla gravvårdar 2011-2012

Anneli Borg  
Örjan Hedhman  
**Rapport 2012:01**

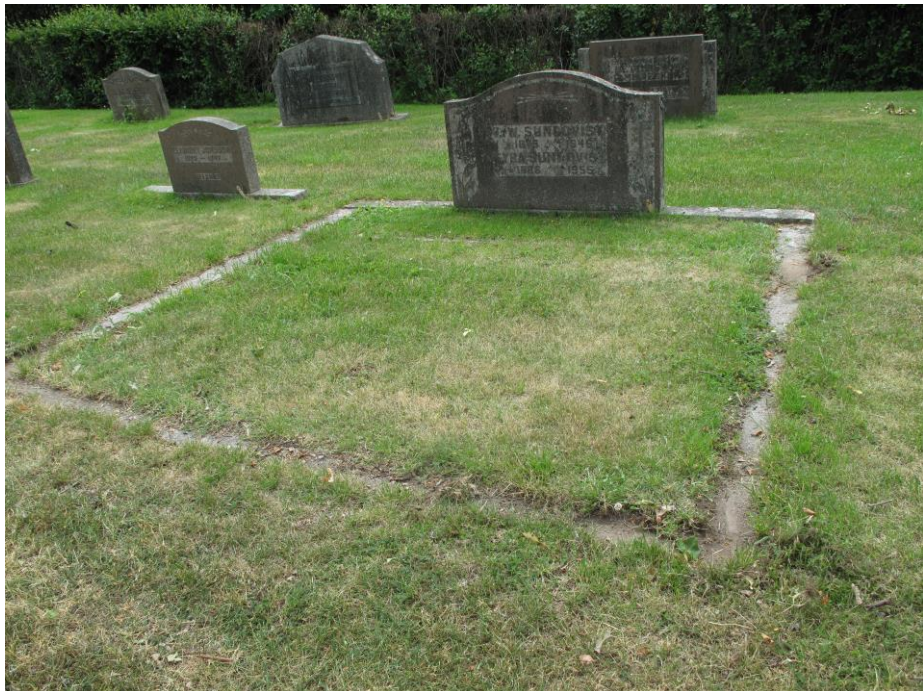
Kyrkogård Hjortkvarn	
Läge Kv F	Gravplatsnr 47-48	Årtal
Gravvårdens typ Stående sten	Gravvårdens höjd 65 cm	Gravvårdens material
Plantering/växtmaterial	Omgärdning Stenram	Ytmaterial Gräs
Inskription  A. W SUNDQVIST f 1875 d 1946 TYRA SUNDQVIST f 1886 d 1955	Inskriptionstyp Förhöjd, polerad	Titel
	Skador Mossa, lav. Stenramen överväxt med gräs.	
Beskrivning Stående sten med svagt bågformad överdel med raka avslut i hörnen på en lång sockel. Raka sidor med skarpa kanter. Dekoration upptill en strålande stjärna, på sidorna kors med liljekonvalier		
Kulturhistoriskt värde Grav med stenram. Tidstypisk form och material. Stenen går att återanvända.		
Bild

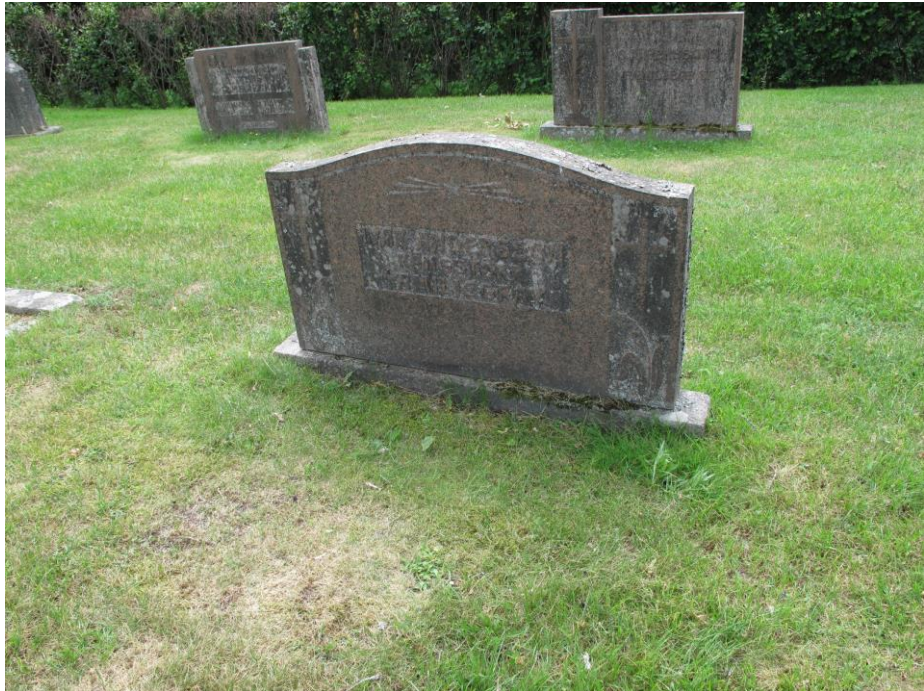
<b>Kyrkogård</b> Hjortkvarn	
<b>Läge</b> Kv F	<b>Gravplatsnr</b> 49-50	<b>Årtal</b> Info. pärm. Gravsatt 1946
<b>Gravvårdens typ</b> Stående sten	<b>Gravvårdens höjd</b> 63 cm	<b>Gravvårdens material</b> Granit, röd
<b>Plantering/växtmaterial</b>	<b>Omgärdning</b>	<b>Ytmaterial</b> Gräs
<b>Inskription</b>  IVAR ANDERSSON KÄNGSTORP FAMILJEGRÄV		<b>Inskriptionstyp</b> Förhöjd, polerad
		<b>Titel</b>
<b>Skador</b> Mossa, lav.		
<b>Beskrivning</b> Stående sten med svagt bågformad överdel med raka avslut i hörnen. Raka sidor med skarpa kanter. Dekoration upptill en strålande stjärna, på sidorna kors med liljekonvaljer.		
<b>Kulturhistoriskt värde</b> By- / gårdsnamn. Tidstypisk form och material, en av flera familjegravar i kvarteret från 1940-talet. Ägare till gården Kängstorp, son till Andersson i Kv. F nr. 28-30		
<b>Bild</b>

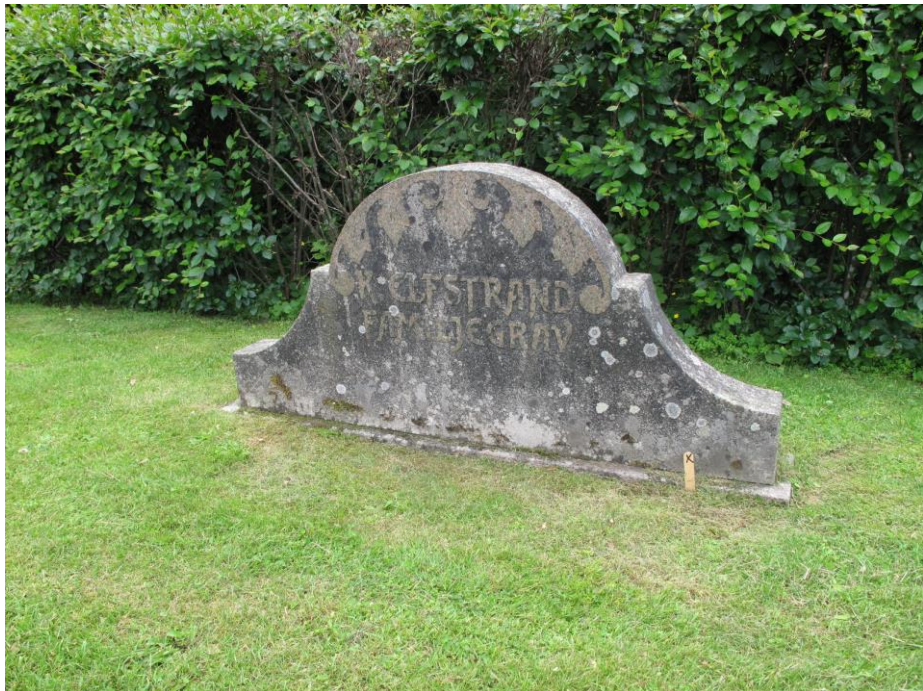
Kyrkogård Hjortkvarn	
<b>Läge</b> Kv F	<b>Gravplatsnr</b> 67-69	<b>Årtal</b> Info. pärm. Gravsatt 1934
<b>Gravvårdens typ</b> Stående sten	<b>Gravvårdens höjd</b> 59 cm	<b>Gravvårdens material</b> Granit,röd
<b>Plantering/växtmaterial</b>	<b>Omgärdning</b>	<b>Ytmaterial</b> Gräs
<b>Inskription</b>  K. ELFSTRAND FAMILJEGRAV		<b>Inskriptionstyp</b> Förhöjd, polerad
		<b>Titel</b>
<b>Skador</b> Mossa, lav.		
<b>Beskrivning</b> Stående bred sten med rundad överdel. Konkava avslut på sidorna bildar en bredare bas. Dekoration upptill hängande vinblad.		
<b>Kulturhistoriskt värde</b> Tidstypisk form och material, en av flera familjegravar i kvarteret. Går att återanvända.		
<b>Bild</b>

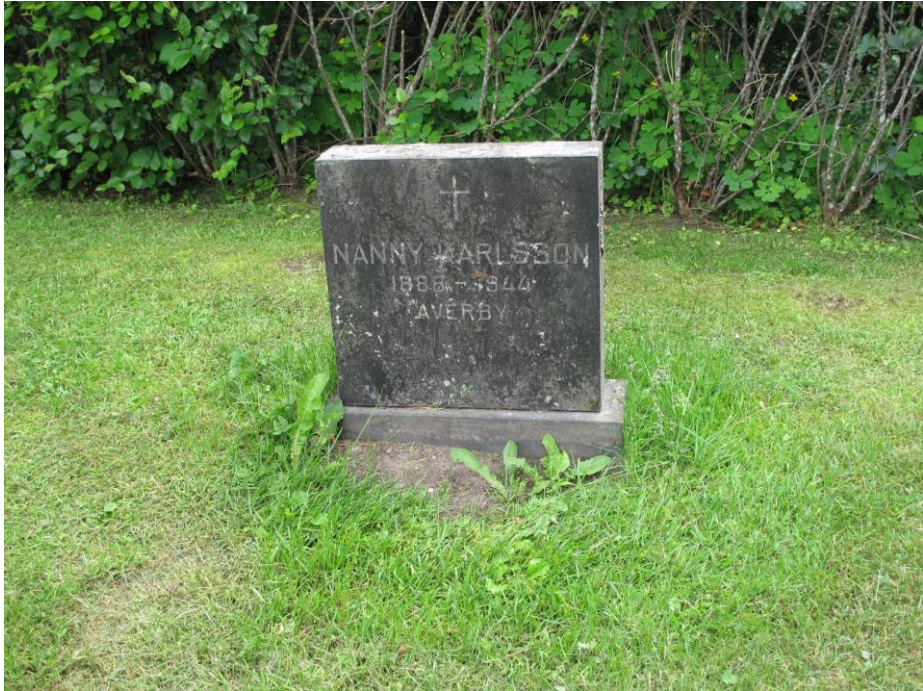
<b>Gravvård</b>	Kyrkogård Hjortkvarn	
<b>Läge</b> Kv F	<b>Gravplatsnr</b> 88	<b>Årtal</b>
<b>Gravvårdens typ</b> Stående sten	<b>Gravvårdens höjd</b> 44 cm	<b>Gravvårdens material</b> Granit,svart
<b>Plantering/växtmaterial</b>	<b>Omgärdning</b>	<b>Ytmaterial</b> Gräs
<b>Inskription</b>  NANNY KARLSSON 1888 – 1944 AVERBY		<b>Inskriptionstyp</b> Försänkt
		<b>Titel</b>
<b>Skador</b> Sättning. Mossa, lav.		
<b>Beskrivning</b> Stående liten sten med rak överdel. Raka sidor med skarpa kanter. Inskriptionsytan är polerad. Upp till ett litet inhugget kors.		
<b>Kulturhistoriskt värde</b> By-/gårdsnamn. Tidstypisk form och material, en av flera små stenar på kyrkogården.		
<b>Bild</b>

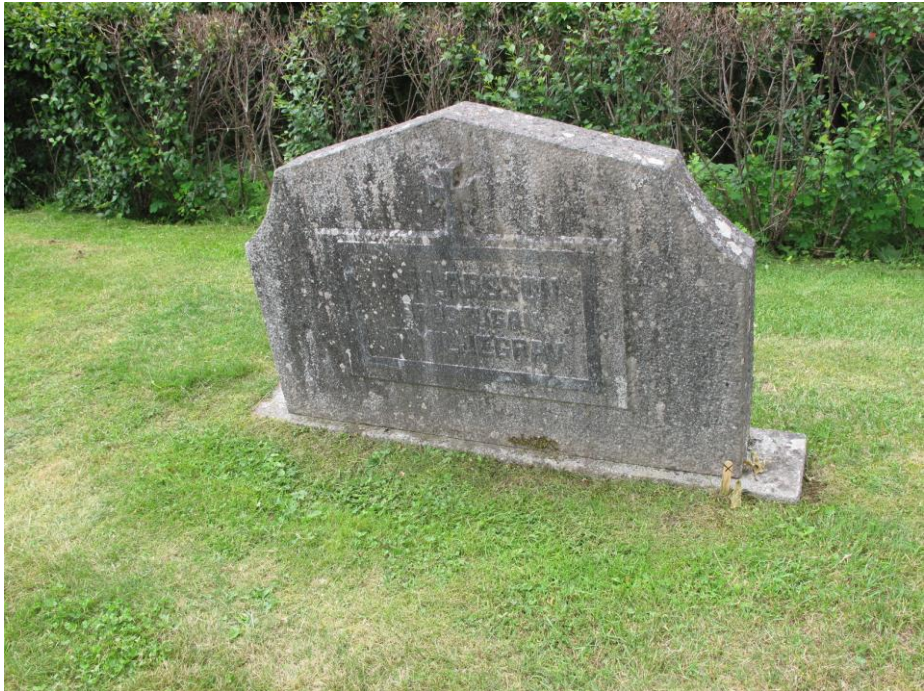
<b>Kyrkogård</b> Hjortkvarn	
<b>Läge</b> Kv F	<b>Gravplatsnr</b> 93-94	<b>Årtal</b> Info. pärm. Gravsatt 1943
<b>Gravvårdens typ</b> Stående sten	<b>Gravvårdens höjd</b> 85 cm	<b>Gravvårdens material</b> Granit, grå
<b>Plantering/växtmaterial</b>	<b>Omgärdning</b>	<b>Ytmaterial</b> Gräs
<b>Inskription</b>  O. J. LARSSON BROSTUGAN FAMILJEGRAV		<b>Inskriptionstyp</b> Förhöjd, polerad
		<b>Titel</b>
<b>Skador</b> Sättning. Mossa, lav.		
<b>Beskrivning</b> Stående bred sten med spetsig överdel, konkava avslut mot sidorna. Stenens tjocklek avsmalnande upptill. Inskriptionsytan upphöjd med en profilerad ram. Dekoration ett kors i relief stående upptill på inskriptionen.		
<b>Kulturhistoriskt värde</b> By- / gårdsnamn. Tidstypisk form och material, en av flera äldre familjegravar i kvarteret.		
<b>Bild</b>

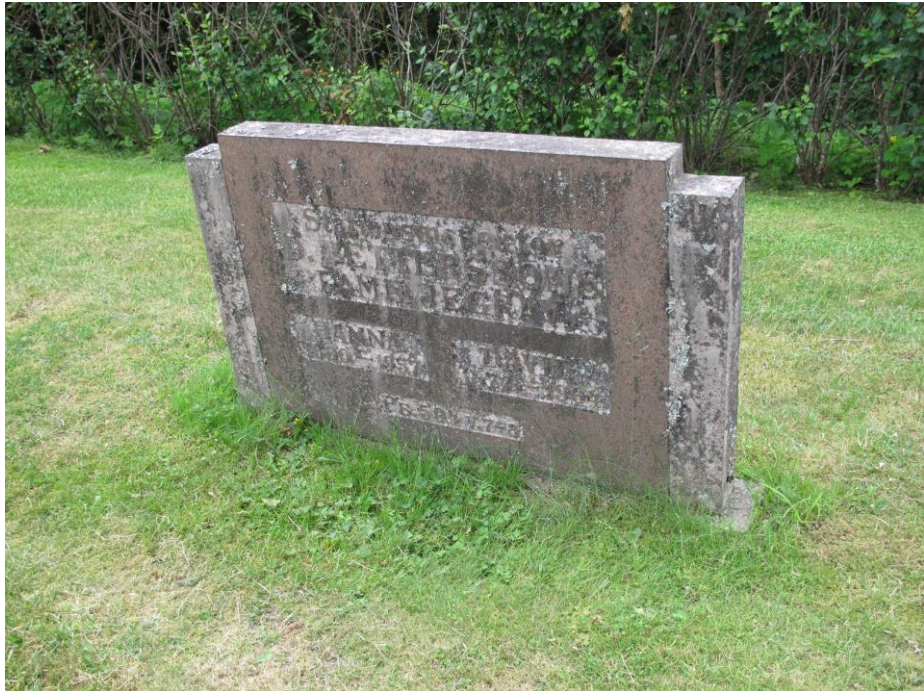
Kyrkogård Hjortkvarn	
Läge Kv F	Gravplatsnr 95-96	Årtal
Gravvårdens typ Stående sten	Gravvårdens höjd 68 cm	Gravvårdens material Granit, röd
Plantering/växtmaterial	Omgärdning	Ytmaterial Gräs
Inskription  Stationsinspektor D. PETTERSSONS FAMILJEGRAV HANNA DAVID 1880 – 1957 1877 – 1964 Ps. 594 v.7-8		Inskriptionstyp Förhöjd, polerad
		Titel Stationsinspektor
Skador Mossa, lav.		
Beskrivning Stående sten med rak överdel. Sidorna är avtrappade, raka med skarpa kanter. Polerad inskriptionsyta.		
Kulturhistoriskt värde Titel. Tidstypisk form och material, en av flera familjegravar i kvarteret.		
Bild

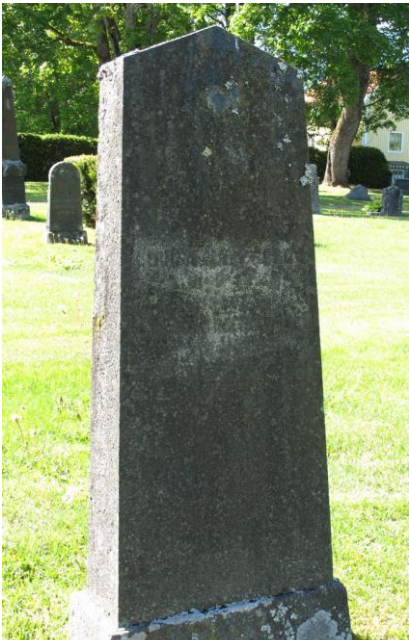
<b>Gravvård</b>	Kyrkogård Hjortkvarn		
<b>Gravvård</b>	<b>Läge</b> Kv F	<b>Gravplatsnr</b> 97-98	<b>Årtal</b> Info. pärm. Gravsatt 1942
	Kyrkogård Hjortkvarn		
<b>Läge</b> Kv D	<b>Gravplatsnr</b> 66-67	<b>Årtal</b>	
<b>Gravvårdens typ</b> Stående sten	<b>Gravvårdens höjd</b> 120 cm	<b>Gravvårdens material</b> Granit, svart	
<b>Plantering/växtmaterial</b>	<b>Omgärdning</b>	<b>Ytmaterial</b> Gräs	
<b>Inskription</b> LOVISA ANDERSSON F. 1840 D.1915 SONEN K.A. ANDERSSON F.1865 D. 1925		<b>Inskriptionstyp</b> Polerad	
		<b>Titel</b>	
<b>Skador</b> Sättning, Mossa/lav			
<b>Beskrivning</b> Stående sten, svagt avsmalnande uppåt och med spetsigt krön. Slät framsida med dekor i form av ett kors i övre delen. Sidor, bakstycke och sockel har en grovt ”prickhuggen” yta.			
<b>Kulturhistoriskt värde</b> Tidstypisk sten, karaktärs skapande för kvarteret. Stenen går att återanvända. Viktigt då är att man endast omarbetar stenens framsida och endast tvättar rent sidor, bakstycke och sockel

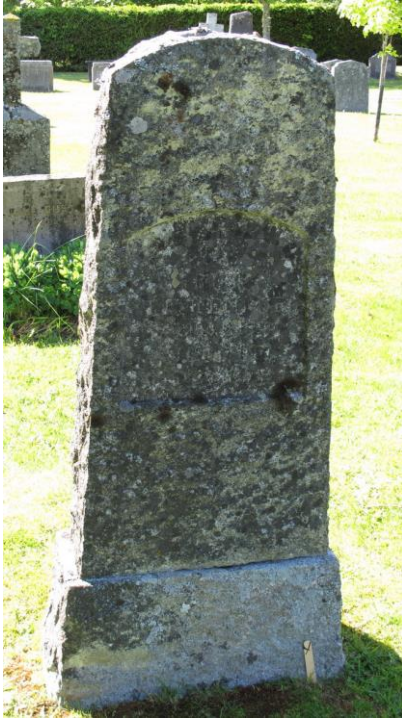
<b>Kyrkogård</b> Hjortkvarn	
<b>Läge</b> Kv D	<b>Gravplatsnr</b> 70-71	<b>Årtal</b>
<b>Gravvårdens typ</b> Stående sten	<b>Gravvårdens höjd</b> 132 cm	<b>Gravvårdens material</b> Granit, grå
<b>Plantering/växtmaterial</b>	<b>Omgärdning</b>	<b>Ytmaterial</b> Gräs
<b>Inskription</b> Rut Klintenberg f. 1900 d. 1918 MORMOR f. 1824 d. 1912		<b>Inskriptionstyp</b> Försänkt
		<b>Titel</b>
<b>Skador</b> Mossa/lav		
<b>Beskrivning</b> Stående sten, något avsmalnande uppåt och med svagt rundat krön. Stenen har en grovt bearbetad yta med nedsänkt inskriptionsruta, även den med relativt grov yta.		
<b>Kulturhistoriskt värde</b> Tidstypisk sten från 1900-talets början. Karaktärsskapande och en bland fler äldre gravvårdar i Kv D. By-/Gårdsnamn.		
<b>Bild</b>

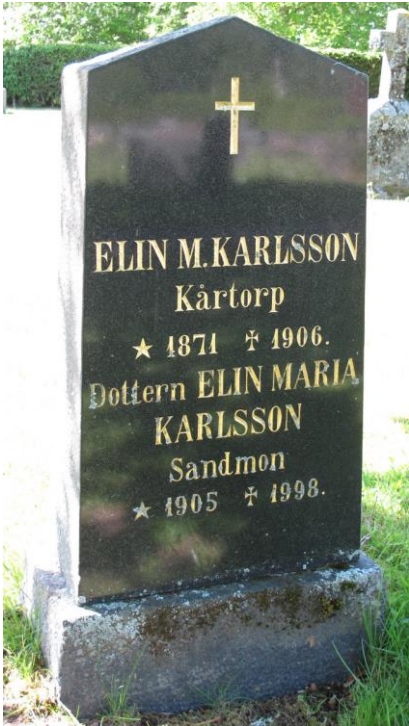
<b>Kyrkogård</b> Hjortkvarn	
<b>Läge</b> Kv D	<b>Gravplatsnr</b> 72-73	<b>Årtal</b>
<b>Gravvårdens typ</b> Stående sten	<b>Gravvårdens höjd</b> 88 cm	<b>Gravvårdens material</b> Granit, svart
<b>Plantering/växtmaterial</b>	<b>Omgärdning</b>	<b>Ytmaterial</b> Gräs
<b>Inskription</b> ELIN M. KARLSSON Kårtorp f. 1871 d. 1906 Dottern ELIN MARIA KARLSSON Sandmon f. 1905 d.1998		<b>Inskriptionstyp</b> Försänkt, guld
		<b>Titel</b>
<b>Skador</b> Mossa/lav		
<b>Beskrivning</b> Stående sten med svagt spetsigt krön. Slät polerad framsida krönt av ett kors. Sidor, bakstycke och sockel har en bearbetad ”prickhuggen” yta.		
<b>Kulturhistoriskt värde</b> Tidstypisk sten från tidigt 1900-tal. Karaktärsskapande och en bland fler äldre gravvårdar i Kv D. By-/gårdsmamn.		
<b>Bild</b>

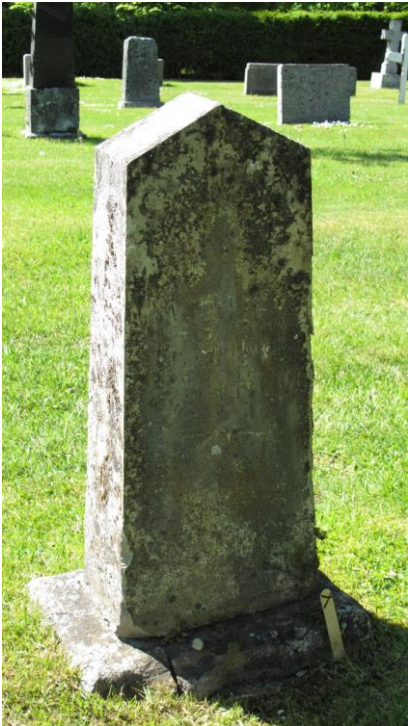
<b>Gravvård</b>	Kyrkogård Hjortkvarn	
<b>Läge</b> Kv D	<b>Gravplatsnr</b> 76	<b>Årtal</b>
<b>Gravvårdens typ</b> Stående sten	<b>Gravvårdens höjd</b> 74 cm	<b>Gravvårdens material</b> Kalksten
<b>Plantering/växtmaterial</b>	<b>Omgärdning</b>	<b>Ytmaterial</b> Gräs
<b>Inskription</b> AINA JAKOBSSON Fr. Stortorp Född 26/5 Död 17/12 1901		<b>Inskriptionstyp</b> Försänkt
		<b>Titel</b>
<b>Skador</b> Mossa/lav, sättning, sprickor		
<b>Beskrivning</b> Stående sten, svagt avsmalnande uppåt, spetsigt krön dekorerat med ett kors. Slät framsida, ”prickhuggna” sidor, bakstycke och sockel.		
<b>Kulturhistoriskt värde</b> Barngrav rån 1901. Karaktärsskapande och en bland fler äldre gravvårdar i Kv D. By-/gårdnamn.		
<b>Bild</b>

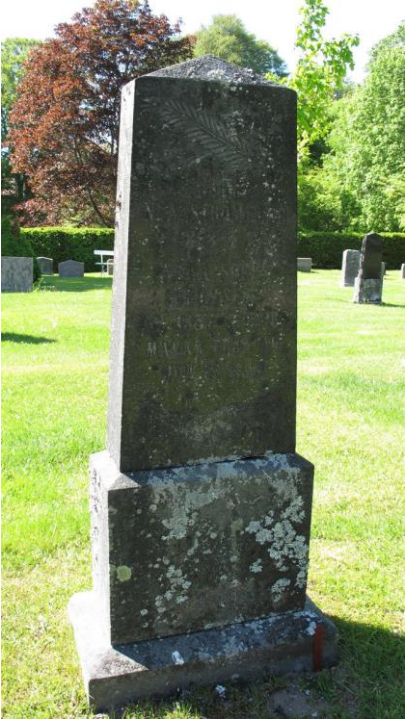
<b>Gravvård</b>		Kyrkogård Hjortkvarn	
Läge Kv D	Gravplatsnr 78-79	Årtal	
Gravvårdens typ Stående sten	Gravvårdens höjd 121 cm	Gravvårdens material Granit, svart	
Plantering/växtmaterial	Omgärdning	Ytmaterial gräs	
<b>Inskription</b> N.A STRÖMBERG F. 1858 D. 1905  ANNA SOFIA STRÖMBERG F. 1857 D. 1906  MAKAR FRÅN ÅH  IOR 19 25 27		<b>Inskriptionstyp</b> Försänkt, spår av guld	
		<b>Titel</b>	
<b>Skador</b> Mossa/ lav			
<b>Beskrivning</b> Stående sten, svagt avsmalnande uppåt, med spetsigt avfasat krön. Slät polerad framsida dekorerad med ett liggande kors och palmblad i övre delen, under inskriptionen två händer som fattar varandra. Fint huggna sidor och bakstycke. Den snedställda ytan på bas och sockel är "randigt" huggna.			
<b>Kulturhistoriskt värde</b> Tidstypisk sten från tidigt 1900-tal. Karaktärsskapande och en bland fler äldre gravvårdar i Kv D.			
<b>Bild</b>

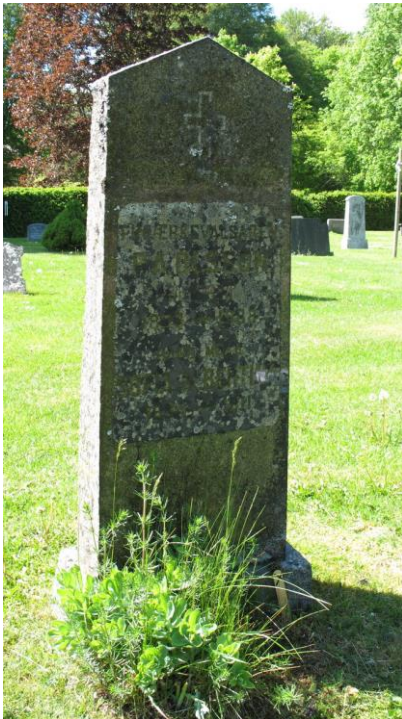
Kyrkogård Hjortkvarn	
<b>Läge</b> Kv D	<b>Gravplatsnr</b> 80-81	<b>Årtal</b>
<b>Gravvårdens typ</b> Stående sten	<b>Gravvårdens höjd</b> 110 cm	<b>Gravvårdens material</b> Granit, grå/beige
<b>Plantering/växtmaterial</b> kärleksört	<b>Omgärdning</b>	<b>Ytmaterial</b> plantering
<b>Inskription</b> FINVERKSVALSAREN P.A OLSSON Fr. GRYT 1833-1908  HANS MAKA SOFIA ALBERTINA 1834-1911		<b>Inskriptionstyp</b> Polerad  <b>Titel</b> Finverksvalsare
<b>Skador</b> Sättning, mossa/lav		
<b>Beskrivning</b> Stående sten, avsmalnande uppåt med spetsigt krön dekorerat med ett kors. Slätpolerad framsida och inskription. Sidor och bakstycke har en grovt ”prickhuggen” yta, sockeln är grovt huggen		
<b>Kulturhistoriskt värde</b> Tidstypisk sten från tidigt 1900-tal. Karaktärsskapande och en bland fler äldre gravvårdar i Kv D. By-/gårdsnamn.		
<b>Bild</b>          <b>Datum</b> 2011-05-30  <b>Fotograf</b> Anneli Borg

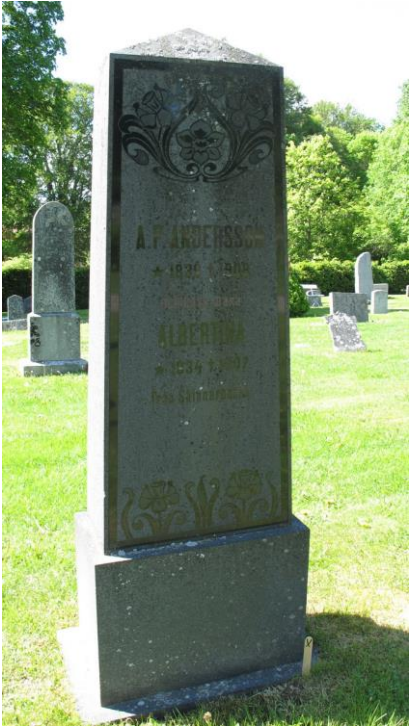
<b>Gravvård</b>	<b>Kyrkogård</b> Hjortkvarn	
<b>Läge</b> Kv D	<b>Gravplatsnr</b> 83	<b>Årtal</b>
<b>Gravvårdens typ</b> Stående sten	<b>Gravvårdens höjd</b> 143 cm	<b>Gravvårdens material</b> Granit, svart
<b>Plantering/växtmaterial</b>	<b>Omgärdning</b>	<b>Ytmaterial</b> Gräs
<b>Inskription</b> A.P. ANDERSSON F. 1832 D. 1908  och hans maka ALBERTINA F. 1834 D. 1907 från Skinnarbacka		<b>Inskriptionstyp</b> Polerad
		<b>Titel</b>
<b>Skador</b> Sättning, mossa/lav		
<b>Beskrivning</b> Stående sten, avsmalnade uppåt med avfasat spetsigt krön. Polerad dekor och inskription i övrigt slät och matt yta. Krön och nedre delen av stenen är dekorerade med bladslingor och påskliljor med drag av jugend.		
<b>Kulturhistoriskt värde</b> Tidstypisk sten med fin dekor i jugendstil, tidigt 1900-tal. Karaktärsskapande och en bland fler äldre gravvårdar i Kv D. By-/gårdsmamn.		
<b>Bild</b>

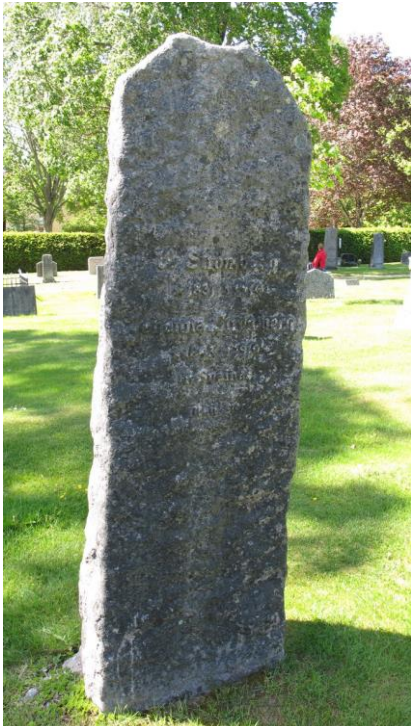
<b>Gravvård</b>	Kyrkogård Hjortkvarn	
<b>Läge</b> Kv D	<b>Gravplatsnr</b> 90-91	<b>Årtal</b>
<b>Gravvårdens typ</b> Stående sten	<b>Gravvårdens höjd</b> 179 cm	<b>Gravvårdens material</b> Granit, röd
<b>Plantering/växtmaterial</b>	<b>Omgärdning</b>	<b>Ytmaterial</b> Gräs
<b>Inskription</b> G. Strömberg f. 1831 d. 1916 Johanna Strömberg f. 1843 d. 1910  Fr. Svalnäs  Matt. 5:9		<b>Inskriptionstyp</b> Förhöjd  <b>Titel</b>
<b>Skador</b> Sättning, mossa/lav		
<b>Beskrivning</b> Stående hög sten med ojämna sidor och krön. Kluven bearbetad yta. Inskriptionen är i hög relief som följer stenens ojämna yta. Långt ned på stenens högra sida finns en liten skylt där det står "Aktiebolaget Bröderna Flinks Granitstenhuggeri Westervik".		
<b>Kulturhistoriskt värde</b> Tidstypisk sten från tidigt 1900-tal. Karaktärsskapande och en bland fler äldre gravvårdar i Kv D. By-/gårdsnamn.		
<b>Bild</b>

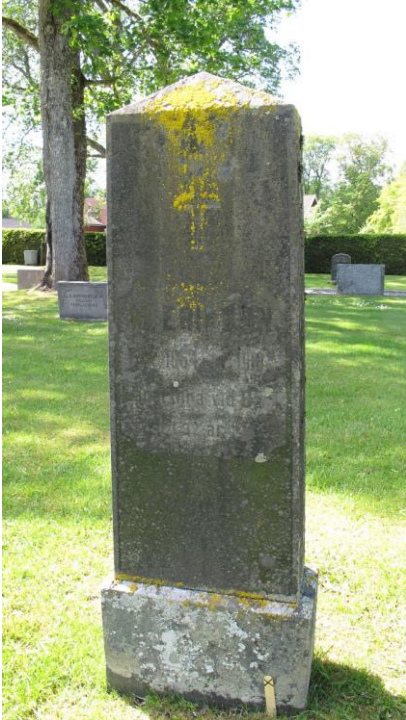
<b>Kyrkogård</b> Hjortkvarn	
<b>Läge</b> Kv. D	<b>Gravplatsnr</b> 96	<b>Årtal</b>
<b>Gravvårdens typ</b> Stående sten	<b>Gravvårdens höjd</b> 128 cm	<b>Gravvårdens material</b> Granit, svart
<b>Plantering/växtmaterial</b>	<b>Omgärdning</b>	<b>Ytmaterial</b> Gräs
<b>Inskription</b> M. ERIKSON F 1854 D 1910  Läroinrina vid Bäck I 32 år.  (info i församlingens pärm: Erikson Fredrika MATILDA)		<b>Inskriptionstyp</b> Polerad
		<b>Titel</b> Läroinrina
<b>Skador</b> Mossa/lav		
<b>Beskrivning</b> Stående sten, avsmalnande uppåt med fasat spetsigt krön. Framsidan är slät och polerad, stenen är dekorerad med ett kors i övre delen.		
<b>Kulturhistoriskt värde</b> Person- och lokalhistoriskt värde: Matilda var läroinrina i Bäck. Tidstypisk sten från tidigt 1900-tal. Karaktärsskapande och en bland fler äldre gravvårdar i Kv. D		
<b>Bild</b>           <b>Datum</b> 2011-05-30  <b>Fotograf</b> Anneli Borg

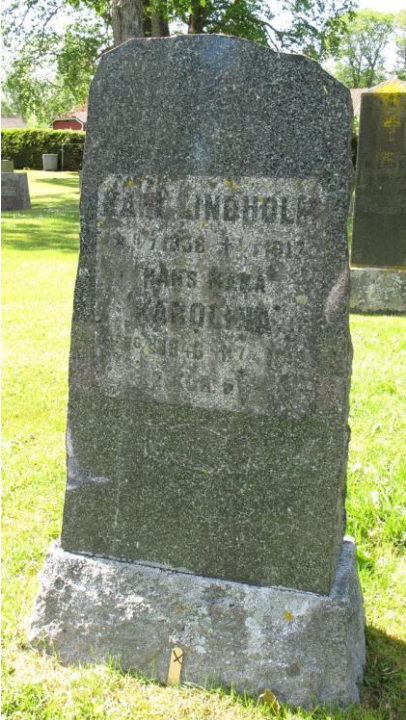
<b>Gravvård</b>	<b>Kyrkogård</b> Hjortkvarn	
<b>Läge</b> Kv. D	<b>Gravplatsnr</b> 45-46	<b>Årtal</b>
<b>Gravvårdens typ</b> Stående sten	<b>Gravvårdens höjd</b> 107 cm	<b>Gravvårdens material</b> Granit, svart/grå
<b>Plantering/växtmaterial</b>	<b>Omgärdning</b>	<b>Ytmaterial</b> Gräs
<b>Inskription</b> KARL LINDHOLM F 9/7 1836 D 1/1 1917  HANS MAKA KAROLINA F 26/9 1846 7/4 1912 2 KOR. 5.1.		<b>Inskriptionstyp</b> Polerad
		<b>Titel</b>
<b>Skador</b> Mossa/lav		
<b>Beskrivning</b> Stående sten med oregelbundet krön och sidor. Slät polerad framsida, matt inskriptionsruta. Sidor och bakstycke har en mycket grovt huggen yta lika så sockeln. Under inskriptionsrutan är stenen dekorerad med två händer som fatter varandra		
<b>Kulturhistoriskt värde</b> Tidstypisk sten från början av 1900-talet, en bland flera äldre vårdar i kv. D. Karaktärsskapande.		
<b>Bild</b>

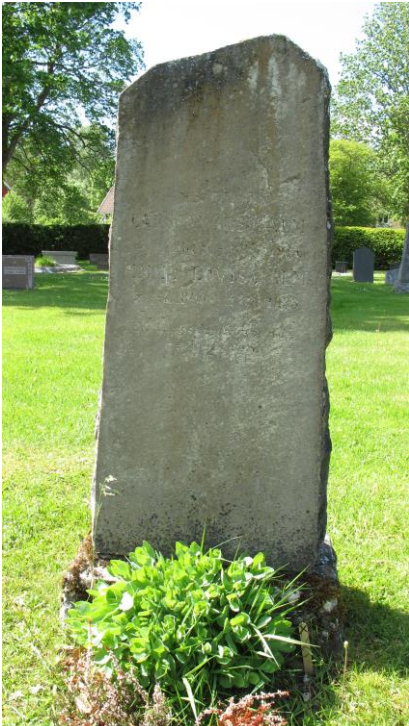
<b>Kyrkogård</b> Hjortkvarn	
<b>Läge</b> Kv D	<b>Gravplatsnr</b> 43-44	<b>Årtal</b>
<b>Gravvårdens typ</b> Stående sten	<b>Gravvårdens höjd</b> 130 cm	<b>Gravvårdens material</b> Troligtvis marmor
<b>Plantering/växtmaterial</b> kärleksört	<b>Omgärdning</b>	<b>Ytmaterial</b>
<b>Inskription</b>  Soldaten LARS AUGUST ALM F 21/1 1839 D 17/6 1913  EMMA LOVISA ALM F 21/1 1840 D 24/5 1933  En tacksam husbonde reste vården		<b>Inskriptionstyp</b>    <b>Titel</b> Soldat
<b>Skador</b> Mossa/lav		
<b>Beskrivning</b> Stående sten, avsmalnande uppåt med ojämnt krön. Slät framsida, mycket grovt huggna sidor, bakstycke och sockel		
<b>Kulturhistoriskt värde</b> Titel, sten från tidigt 1900-tal, en bland fler i kv D.		
<b>Bild</b>          <b>Datum</b> 2011-05-30  <b>Fotograf</b> Anneli Borg

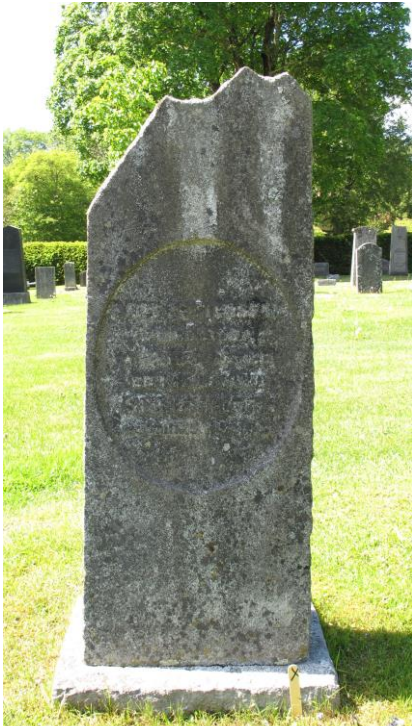
<b>Kyrkogård</b> Hjortkvarn	
<b>Läge</b> Kv D	<b>Gravplatsnr</b> 35-36	<b>Årtal</b>
<b>Gravvårdens typ</b> Stående sten	<b>Gravvårdens höjd</b> 115 cm	<b>Gravvårdens material</b> Granit
<b>Plantering/växtmaterial</b>	<b>Omgärdning</b>	<b>Ytmaterial</b> Gräs
<b>Inskription</b> LARS PETTERSSON FR. RÖSTORP F 23/9 1827 9/7 1912 OCH HANS MAK ANNA CHARLOTTA F 11/12 1829 D 1/7 1922		<b>Inskriptionstyp</b> Förhöjd, polerad
		<b>Titel</b>
<b>Skador</b> Sättning, mossa/lav		
<b>Beskrivning</b> Stående sten, avsmalnande uppåt med ojämnt krön. Fint huggen framsida med nedsänkt oval släthuggen inskriptionsruta. Sidor och bas har en något grövre yta. Bakstycket har sin ojämna klivna yta som är grovt tilljämnd.		
<b>Kulturhistoriskt värde</b> Tidstypisk sten från tidigt 1900-tal, en bland fler äldre gravvårdar i kvarter D. By-/gårdsnamn.		
<b>Bild</b>

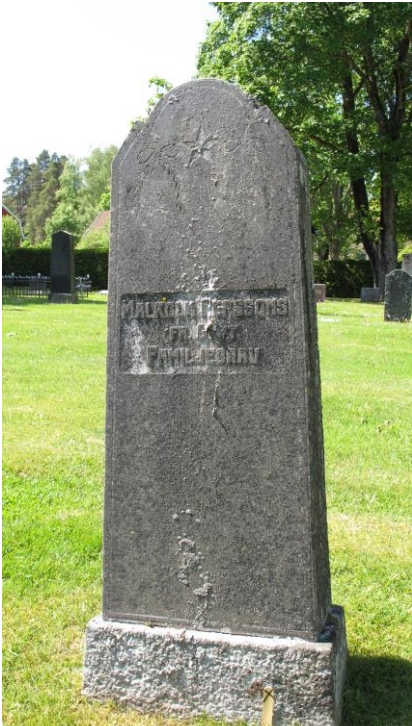
<b>Gravvård</b>	<b>Kyrkogård</b> Hjortkvarn	
<b>Läge</b> Kv D	<b>Gravplatsnr</b> 33-34	<b>Årtal</b>
<b>Gravvårdens typ</b> Stående sten	<b>Gravvårdens höjd</b> 123 cm	<b>Gravvårdens material</b> Granit, ljus rosa/grå
<b>Plantering/växtmaterial</b>	<b>Omgärdning</b>	<b>Ytmaterial</b> gräs
<b>Inskription</b> MALKOLM PERSSONS FR. GRYT FAMILJEGRAV		<b>Inskriptionstyp</b> Förhöjd, polerad
		<b>Titel</b>
<b>Skador</b> Sättning, mossa/lav		
<b>Beskrivning</b> Stående sten, polerad framsida med försänkt inskriptionsruta. Krön med rundat mittparti och avfasade sidor. Krönet är dekorerat med en stjärna i mitten, bladslingor och blommor i rosett på var sida där om. Sockeln har en grovt "prickhuggen" yta.		
<b>Kulturhistoriskt värde</b> Gravvård från tidigt 1900-tal, en bland fler äldre i kvarter D. By-/gårdsmamn.		
<b>Bild</b>

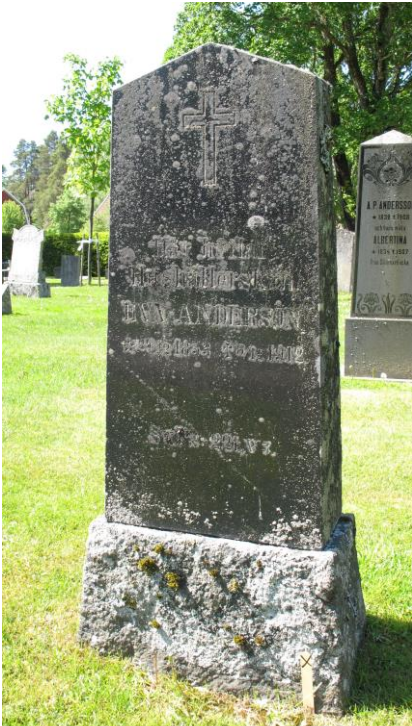
<b>Gravvård</b>	<b>Kyrkogård</b> Hjortkvarn	
<b>Läge</b> Kv D	<b>Gravplatsnr</b> 32	<b>Årtal</b>
<b>Gravvårdens typ</b> Stående sten	<b>Gravvårdens höjd</b> 112 cm	<b>Gravvårdens material</b> Granit, svart
<b>Plantering/växtmaterial</b>	<b>Omgärdning</b>	<b>Ytmaterial</b> Gräs
<b>Inskription</b> Här hvilar Hushållerskan Eva Anderson F 24/12 1853 D 8/12 1912  Sv. Ps. 221 v. 3		<b>Inskriptionstyp</b> Försänkt
		<b>Titel</b> Hushållerska
<b>Skador</b> Mossa/lav		
<b>Beskrivning</b> Svart stående sten, avsmalnande uppåt med spetsigt krön dekorerat med ett kors. Slät polerad framsida, släthuggna sidor samt något grövre bakstycke och grovt huggen sockel.		
<b>Kulturhistoriskt värde</b> Ovanlig titel. Sten från tidigt 1900-tal, en bland fler i kvarter D.		
<b>Bild</b>

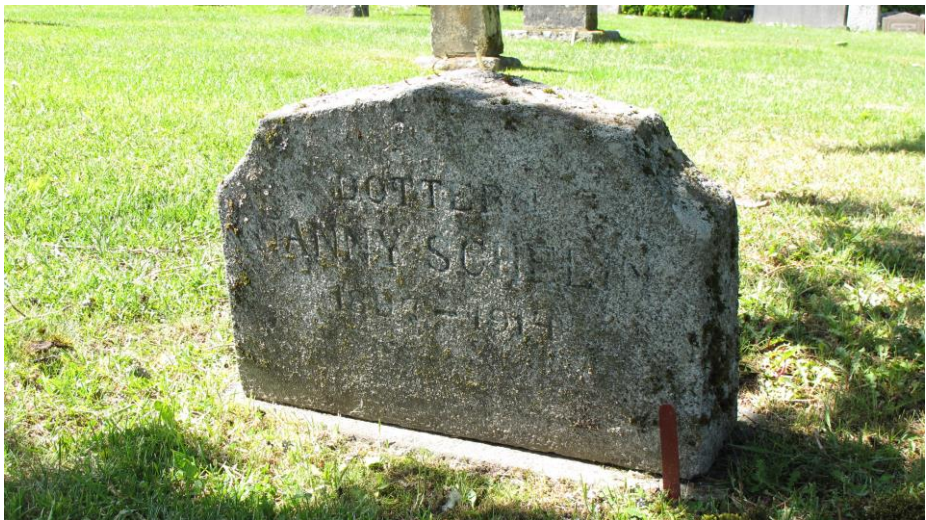
<b>Gravvård</b>	<b>Kyrkogård</b> Hjortkvarn	
<b>Läge</b> Kv D	<b>Gravplatsnr</b> 23-24	<b>Årtal</b>
<b>Gravvårdens typ</b> Stående sten	<b>Gravvårdens höjd</b> 42 cm	<b>Gravvårdens material</b> Granit, grå
<b>Plantering/växtmaterial</b>	<b>Omgärdning</b>	<b>Ytmaterial</b> Gräs
<b>Inskription</b> DOTTERN NANNY SCHELIN 1897-1914		<b>Inskriptionstyp</b> Försänkt, spår av svart
		<b>Titel</b>
<b>Skador</b> Sättning, mossa/lav		
<b>Beskrivning</b> Bred låg sten med flackt spetsigt krön och konkavt avskurna hörn. Släthuggen framsida i övrigt grovt huggna ytor.		
<b>Kulturhistoriskt värde</b> Tidstypisk liten sten från tidigt 1900-tal, en bland fler i kvarter D.		
<b>Bild</b>

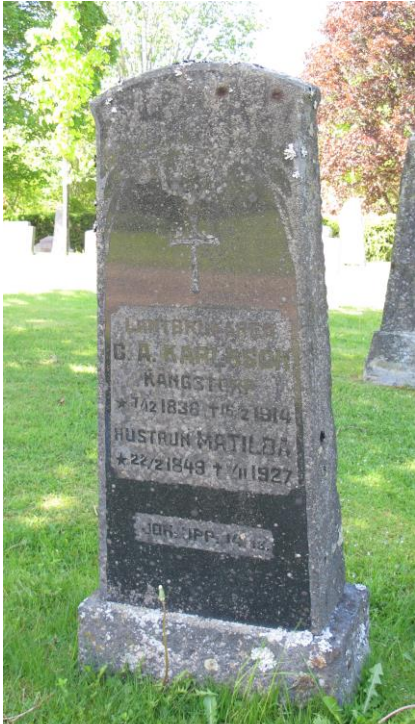
<b>Kyrkogård</b> Hjortkvarn	
<b>Läge</b> Kv D	<b>Gravplatsnr</b> 19-20	<b>Årtal</b>
<b>Gravvårdens typ</b> Stående sten	<b>Gravvårdens höjd</b> 116 cm	<b>Gravvårdens material</b> Granit, svart
<b>Plantering/växtmaterial</b>	<b>Omgärdning</b>	<b>Ytmaterial</b> Gräs
<b>Inskription</b> LANTBRUKAREN C.A. KARLSSON KÄNGSTORP F7/12 1838 D 16/2 1914  HUSTRUN MATILDA F 22/2 1849 D 1/11 1927  JOH:UPP: 14:13.		<b>Inskriptionstyp</b> Polerad  <b>Titel</b> Lantbrukare
<b>Skador</b> Mossa/lav		
<b>Beskrivning</b> Stående sten, något avsmalnande uppåt, svagt rundat krön med drag av jugend stil. Krönet är dekorerat med ett kors, dekoren ovan korset kan endast anas, troligtvis med drag av jugend. Stenens framsida är slät och polerad, sidor, bakstycke och bas har en matt grovt huggen yta.		
<b>Kulturhistoriskt värde</b> Tidstypisk sten från tidigt 1900-tal, en bland fler äldre vårdar i kvarter D. By-/gårdsmamn.

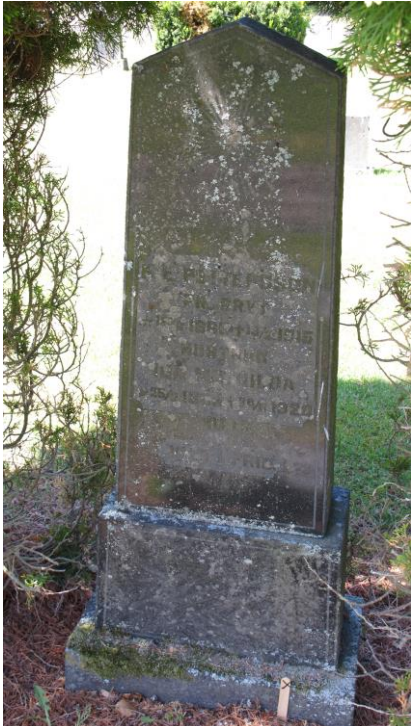
<b>Kyrkogård</b> Hjortkvarn	
<b>Läge</b> Kv D	<b>Gravplatsnr</b> 11-12	<b>Årtal</b>
<b>Gravvårdens typ</b> Stående sten	<b>Gravvårdens höjd</b> Stående: Ca 125 cm	<b>Gravvårdens material</b> Granit, svart
<b>Plantering/växtmaterial</b> Solitära buskar, Töja el. Cypress	<b>Omgärdning</b>	<b>Ytmaterial</b>
<b>Inskription</b> <i>Stående:</i> K.E. PETTERSSON FR. GRYT F 18/8 1865 D 13/2 1915 HUSTRUN IDA MATHILDA F 25/2 1863 D 30/8 1920 VILA I FRID <i>Liggande:</i> SONEN CARL SEVERIN F 27/10 1888 D 16/1 1974 ÖVRE GRYT HERRAN OM PRIS OCH ÄRA		<b>Inskriptionstyp</b> Stående: polerad  <b>Liggande:</b> förhöjd och polerad
		<b>Titel</b>
<b>Skador</b> Sättning, Mossa/lav		
<b>Beskrivning</b> <i>Stående:</i> Avsmalnande sten med spetsigt krön på bas och sockel. Polerad framsida dekorerad med stjärna och strålar, på sockeln ett liggande kors med palmblad. <i>Liggande:</i> liggande gravvård i form av en bokrulle dekorerad med en lyra.

<b>Kulturhistoriskt värde</b> Stående: tidstypisk sten från tidigt 1900-tal, en bland fler äldre gravvårdar i kvarter D. By-/gårdsmamn.		
<b>Bild</b>

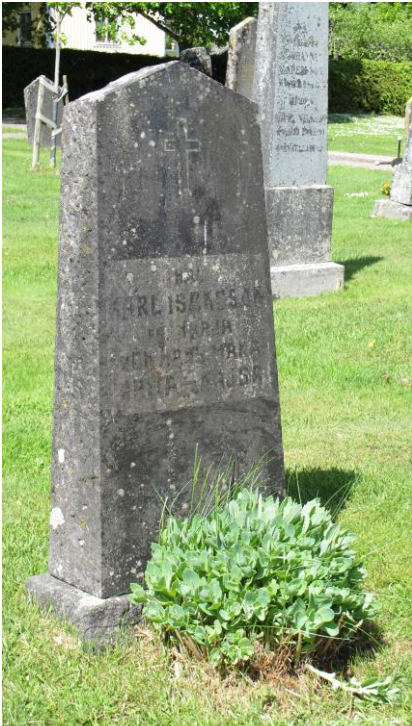
<b>Gravvård</b>	<b>Kyrkogård</b> Hjortkvarn	
<b>Läge</b> Kv D	<b>Gravplatsnr</b> 7-8	<b>Årtal</b> (upplåten 1915)
<b>Gravvårdens typ</b> Stående sten	<b>Gravvårdens höjd</b> 97 cm	<b>Gravvårdens material</b> Granit, svart
<b>Plantering/växtmaterial</b> Kärleksört	<b>Omgärdning</b>	<b>Ytmaterial</b>
<b>Inskription</b> H.V. KARL ISAKSSON FR. HARJA OCH HANS MAKÅ BRITA-KAJSA		<b>Inskriptionstyp</b> Polerad
		<b>Titel</b>
<b>Skador</b> Mossa/lav		
<b>Beskrivning</b> Avsmalnande sten med spetsigt krön dekorerat med ett kors. Slät polerad framsida, grovhuggna sidor och bakstycke. Inskriptionsrutan är fint "randigt" huggen.		
<b>Kulturhistoriskt värde</b> Tidstypisk sten från tidigt 1900-tal. Karaktärsskapande för kvarteret. By-/gårdsnamn. Går att återanvända och då endast omarbeta framsidan av stenen.		
<b>Bild</b>

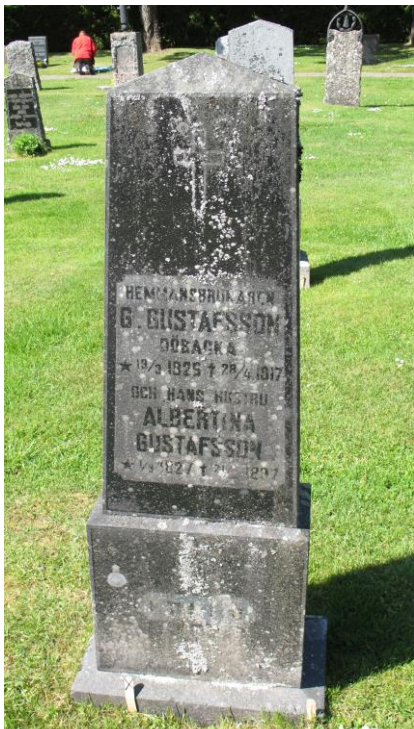
Kyrkogård Hjortkvarn	
Läge Kv D	Gravplatsnr 5-6	Årtal
Gravvårdens typ Stående sten	Gravvårdens höjd 137 cm	Gravvårdens material Granit, svart
Plantering/växtmaterial	Omgärdning	Ytmaterial Gräs
Inskription HEMMANSBRUKAREN G. GUSTAFSSON DÖBACKA F. 19/3 1825 D. 28/4 1917 OCH HANS HUSTRU ALBERTINA GUSTAFSSON F 1/9 1827 D. 21/2 1897		Inskriptionstyp Polerad
		Titel hemmansbrukare
Skador Mossa/lav		
Beskrivning Stående hög sten, avsmalnande uppåt med avfasat spetsigt krön. Polerad framsida, sidorna är fint ”randigt” huggna. Stenen är dekorerad med ett kors i övre delen.		
Kulturhistoriskt värde Titel, ovanlig. En bland fler äldre gravvårdar i kvarter D. By-/gårdsnamn.		
Bild

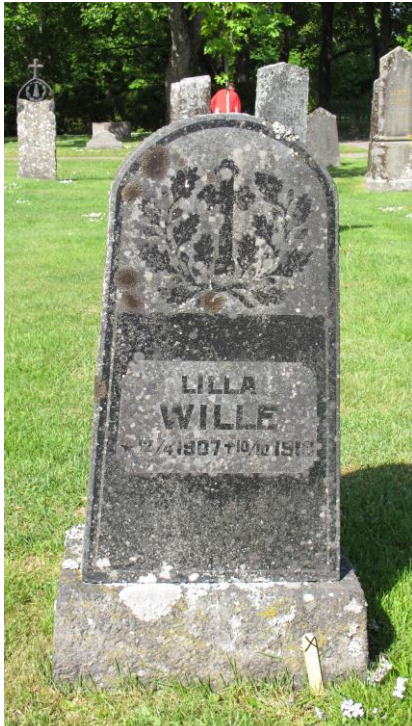
<b>Kyrkogård</b> Hjortkvarn	
<b>Läge</b> Kv D	<b>Gravplatsnr</b> 4	<b>Årtal</b>
<b>Gravvårdens typ</b> Stående sten	<b>Gravvårdens höjd</b> 82,5cm	<b>Gravvårdens material</b> Granit, svart
<b>Plantering/växtmaterial</b>	<b>Omgärdning</b>	<b>Ytmaterial</b> Gräs
<b>Inskription</b> LILLA WILLE F 12/4 1907 D. 10/10 1918		<b>Inskriptionstyp</b> Polerad
		<b>Titel</b>
<b>Skador</b> Mossa/lav		
<b>Beskrivning</b> Stående sten, avsmalnande uppåt, med rundat krön. Slät framsida med polerad inskription och dekor, kors med grenar av ek på var sida. Stenens sidor, bakstycke samt bas har grovhuggen yta		
<b>Kulturhistoriskt värde</b> Tidstypisk sten och dekor från 1900-talets början. En av fler äldre gravvårdar i kvarter D.		
<b>Bild</b>

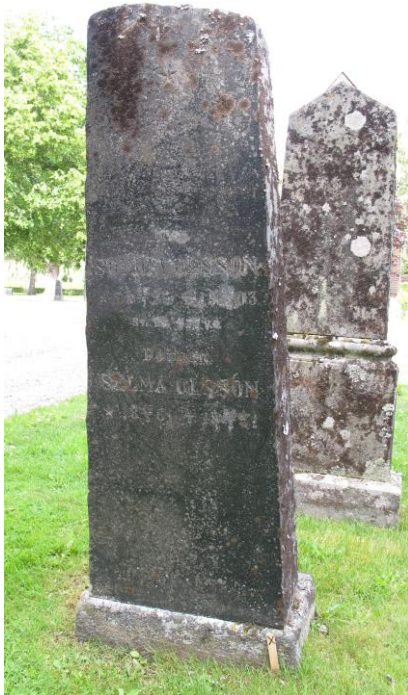
<b>Kyrkogård</b> Hjortkvarn	
<b>Läge</b> Kv D	<b>Gravplatsnr</b> 256	<b>Årtal</b>
<b>Gravvårdens typ</b> Stående sten	<b>Gravvårdens höjd</b> 157 cm	<b>Gravvårdens material</b> Granit, svart
<b>Plantering/växtmaterial</b>	<b>Omgärdning</b>	<b>Ytmaterial</b> Gräs
<b>Inskription</b> Fru SOPHIA OLSSON F 29/7 1825 D 29/7 1903 Sv. Ps. 477 v.6 Dottern SELMA OLSSON F 17/5 1861 D 26/3 1951		<b>Inskriptionstyp</b> försänkt
		<b>Titel</b>
<b>Skador</b> Sättning, mossa/lav		
<b>Beskrivning</b> Polerad hög sten med oregelbundet krön dekorerat med en stjärna.		
<b>Kulturhistoriskt värde</b> Sten från tidigt 1900-tal, en bland fler i kvarter D.		
<b>Bild</b>

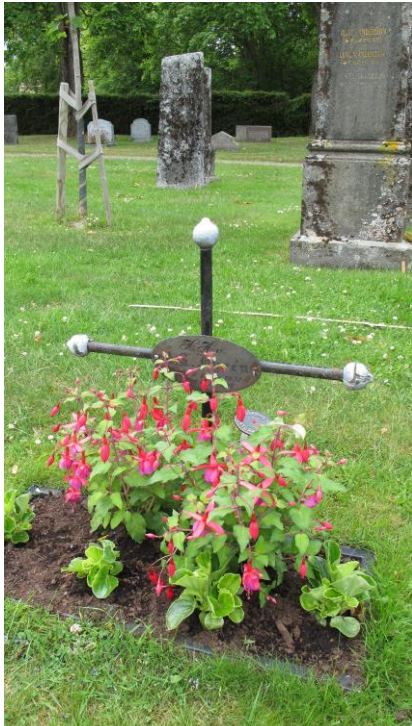
<b>Kyrkogård</b> Hjortkvarn	
<b>Läge</b> Kv D	<b>Gravplatsnr</b> 155	<b>Årtal</b>
<b>Gravvårdens typ</b> Stående kors	<b>Gravvårdens höjd</b> 63 cm	<b>Gravvårdens material</b> Järn
<b>Plantering/växtmaterial</b> Blommor	<b>Omgärdning</b>	<b>Ytmaterial</b>
<b>Inskription</b> H. Hv A:S: Dyrén Född d. 10.5.1831 Död d. 10/12 1907		<b>Inskriptionstyp</b> Gravyr på platta
		<b>Titel</b> Info i pärm: Skomakare
<b>Skador</b> Sprickor, rost		
<b>Beskrivning</b> Svartmålat kors av järn med vitmålade ändknoppar, oval inskriptionsplatta.		
<b>Kulturhistoriskt värde</b> Kors av järn från tidigt 1900-tal.		
<b>Bild</b>

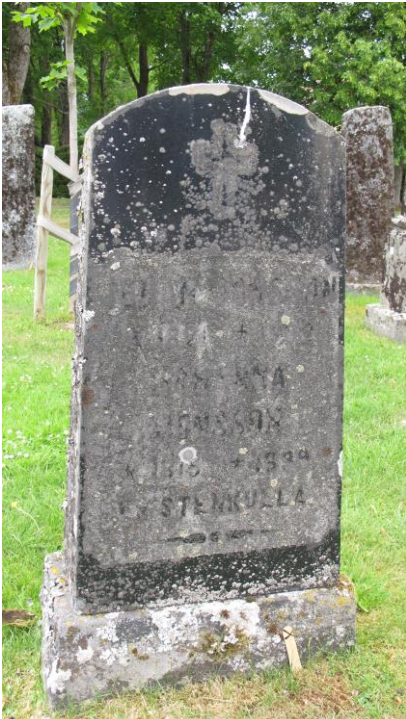
<b>Gravvård</b>	Kyrkogård Hjortkvarn	
<b>Läge</b> Kv D	<b>Gravplatsnr</b> 156-157	<b>Årtal</b>
<b>Gravvårdens typ</b> Stående sten	<b>Gravvårdens höjd</b> 100 cm	<b>Gravvårdens material</b> Granit, svart
<b>Plantering/växtmaterial</b>	<b>Omgärdning</b>	<b>Ytmaterial</b> Gräs
<b>Inskription</b> JOHAN JONSSON F 1821 D 1902  JOHANNA JONSSON F 1819 D 1899  FR. STENKULLA		<b>Inskriptionstyp</b> Polerad
		<b>Titel</b>
<b>Skador</b> Mossa/lav		
<b>Beskrivning</b> Stående sten med svagt rundat krön. Polerad slät framsida med kors i övre delen, inskriptionsruta med konkavt rundade hörn. Grovt huggna sidor, bakstycke samt sockel.		
<b>Kulturhistoriskt värde</b> Tidstypisk gravvård från sekelskiftet 1800-1900-tal. By-/gårdsnamn. Karaktärsskapande, en av fler äldre gravvårdar i kvarter D. När inskriptionen är helt borta går stenen att återanvända, endast stenens framsida får omarbetas.		
<b>Bild</b>

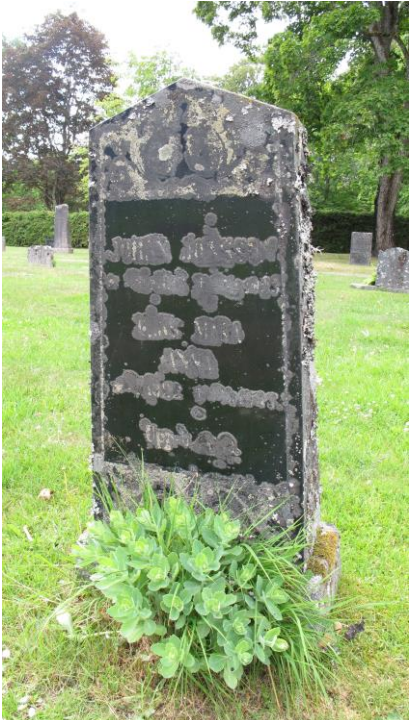
<b>Kyrkogård</b> Hjortkvarn	
<b>Läge</b> Kv D	<b>Gravplatsnr</b> 160-161	<b>Årtal</b>
<b>Gravvårdens typ</b> Stående sten	<b>Gravvårdens höjd</b> 100 cm	<b>Gravvårdens material</b> Granit, svart
<b>Plantering/växtmaterial</b> Kärleksört	<b>Omgärdning</b>	<b>Ytmaterial</b>
<b>Inskription</b> JOHAN JOHANSSON F 25/12 1817 D 23/12 1903 HANS MAKA ANNA F 13/11 1822 D 28/6 1903  Upp.b. 14:13		<b>Inskriptionstyp</b> Försänkt  <b>Titel</b> Info i pärm: Johans yrke var masugnsarbetare
<b>Skador</b> Sättning, mossa/lav		
<b>Beskrivning</b> Stående sten med spetsigt krön. Slät polerad framsida dekorerad med bladslingor ovan och under inskriptionsrutan. Sidor och bakstycke har en grovt ”prickhuggen” yta som följer stenens klivna yta. Stenen står på en sockel.		
<b>Kulturhistoriskt värde</b> Tidstypisk sten från tidigt 1900-tal, karaktärskapande och en av fler äldre gravvårdar i kvarter D.		
<b>Bild</b>          <b>Datum</b> 2011-06-16  <b>Fotograf</b> Anneli Borg

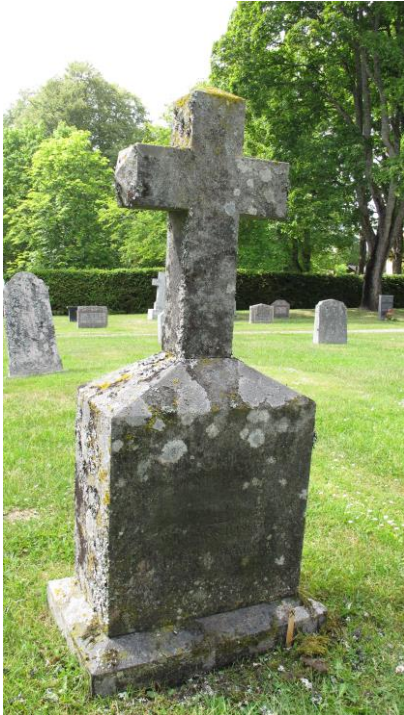
<b>Kyrkogård</b> Hjortkvarn	
<b>Läge</b> Kv D	<b>Gravplatsnr</b> Finns ej i pärm, står mellan 182-160	<b>Årtal</b>
<b>Gravvårdens typ</b> Stående sten	<b>Gravvårdens höjd</b> 122 cm	<b>Gravvårdens material</b> Granit
<b>Plantering/växtmaterial</b>	<b>Omgärdning</b>	<b>Ytmaterial</b> Gräs
<b>Inskription</b> A. ?. ANDERSSON Från Stenkullatorp F 5/? 1840 D 12/4 1895 Sv. P 344 v.4 Och hans s. Hustru EVA LOTTA ANDERSSON F 13/9 1846 D 15/12 1916		<b>Inskriptionstyp</b> Försänkt, spår av guld
		<b>Titel</b>
<b>Skador</b> Mossa/lav		
<b>Beskrivning</b> Kors av sten stående på bas med sockel. Inskriptionen finns på basens framsida. Korsets mitt är dekorerat med en stjärna.		
<b>Kulturhistoriskt värde</b> Ett av få kors på kyrkogården. Sten från sekelskiftet 1800-1900-tal, en av fler äldre gravvårdar i kvarter D. By-/gårdnamn.		
<b>Bild</b>

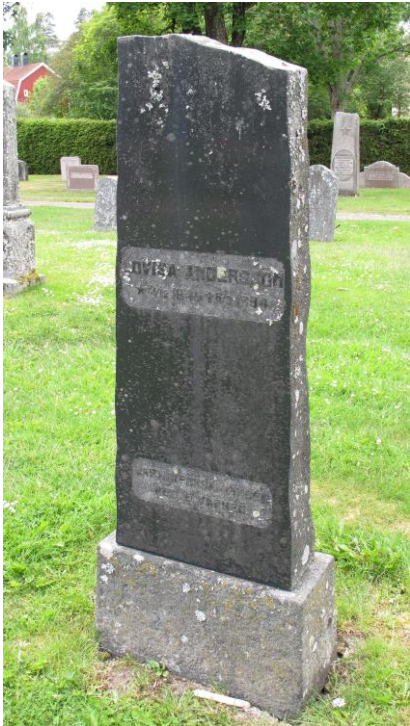
<b>Gravvård</b>	<b>Kyrkogård</b> Hjortkvarn	
<b>Läge</b> Kv D	<b>Gravplatsnr</b> 182	<b>Årtal</b>
<b>Gravvårdens typ</b> Stående sten	<b>Gravvårdens höjd</b> 163 cm	<b>Gravvårdens material</b> Granit, svart
<b>Plantering/växtmaterial</b>	<b>Omgärdning</b>	<b>Ytmaterial</b> Gräs
<b>Inskription</b> LOVISA ANDERSSON F 13/12 1840 D 6/3 1894  BAPTISTFÖRSAMLINGEN RESTE VÅRDEN		<b>Inskriptionstyp</b>
		<b>Titel</b> Info i pärm: yrke fd. lärarinna. Adress Skinnarbacken.
<b>Skador</b> Mossa/lav		
<b>Beskrivning</b> Hög sten med ojämna sidor och oregelbundet krön. Polerad blank framsida med något försänkta inskriptionsrutor. Sidor, bakstycke och bas har en ”prickig”, något grovhuggen, yta.		
<b>Kulturhistoriskt värde</b> Gravvård från sent 1800-tal, karaktärskapande, en bland fler äldre i kvarter D.		
<b>Bild</b>

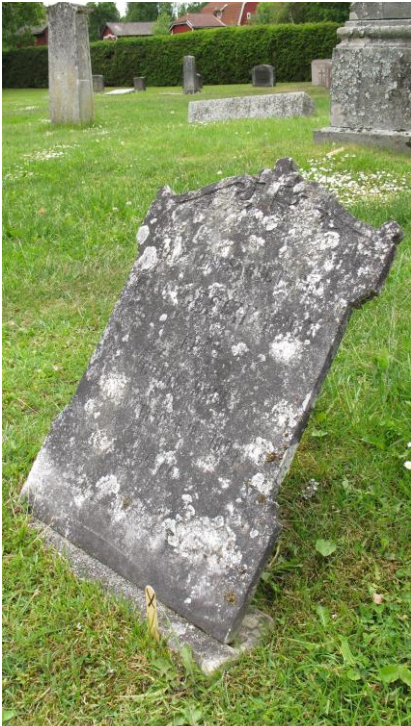
<b>Gravvård</b>	<b>Kyrkogård</b> Hjortkvarn	
<b>Läge</b> Kv D	<b>Gravplatsnr</b> 183	<b>Årtal</b>
<b>Gravvårdens typ</b> Stående sten	<b>Gravvårdens höjd</b> 61 cm	<b>Gravvårdens material</b> Marmor, vit / järn
<b>Plantering/växtmaterial</b>	<b>Omgärdning</b>	<b>Ytmaterial</b> Gräs
<b>Inskription</b> VALSVERKSARBETAREN C:W:GESCHVINDT FRÅN GRYTS BRUK F 30/3 1850 D 12/2 1895		<b>Inskriptionstyp</b> Försänkt
		<b>Titel</b> Valsverksarbetare
<b>Skador</b> Mossa/lav		
<b>Beskrivning</b> Gravvården består av en tunn platta av vit marmor lutandes på ett stöd av järn. Sockeln som är jämns med marken har en skåra som stenen står i. Stenens kröns av ett kors med voluter på var sida samt murgröna i låg relief.		
<b>Kulturhistoriskt värde</b> Ovanlig gravvård från 1800-talets senare del. By-/gårdsnamn. Titel.		
<b>Bild</b>

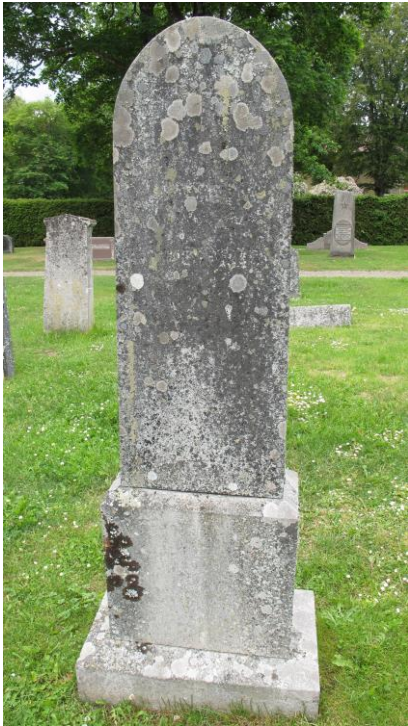
<b>Kyrkogård</b> Hjortkvarn	
<b>Läge</b> Kv D	<b>Gravplatsnr</b> 185	<b>Årtal</b>
<b>Gravvårdens typ</b> Stående sten	<b>Gravvårdens höjd</b> 180 cm	<b>Gravvårdens material</b> Granit, grå
<b>Plantering/växtmaterial</b>	<b>Omgärdning</b>	<b>Ytmaterial</b> Gräs
<b>Inskription</b> HAMMARSMEDSMÄSTARE LÖFSTRÖM ?YTS BRUK F 23/4 1812 D 21/7 1890		<b>Inskriptionstyp</b> Försänkt, spår av svart
		<b>Titel</b> Hammarsmedsmästare
<b>Skador</b> Sättning, mossa/lav		
<b>Beskrivning</b> Hög, smal, slät sten ståendes på bas och sockel. Krönet är rundat och dekorerat med ett kors.		
<b>Kulturhistoriskt värde</b> Sten från sent 1800-tal. Titel. By-/gårdsnamn.		
<b>Bild</b>

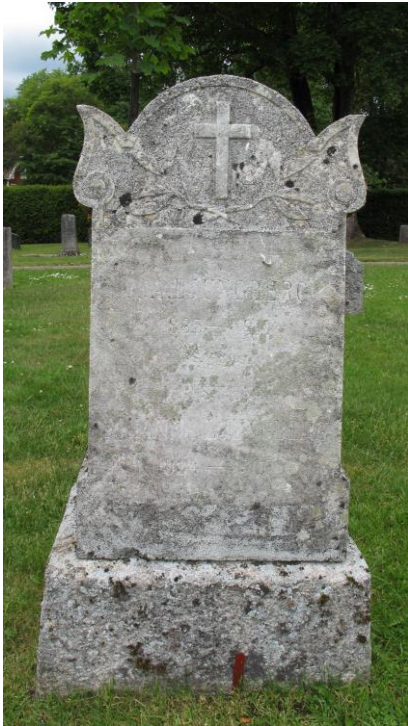
<b>Kyrkogård</b> Hjortkvarn	
<b>Läge</b> Kv D	<b>Gravplatsnr</b> 188-189	<b>Årtal</b>
<b>Gravvårdens typ</b> Stående sten	<b>Gravvårdens höjd</b> 113 cm	<b>Gravvårdens material</b> Marmor?, sockel granit
<b>Plantering/växtmaterial</b>	<b>Omgärdning</b>	<b>Ytmaterial</b>
<b>Inskription</b> A.A LJUNGBERG 1835-1917 Ps. 430:4 HUSTRUN JOHANNA LJUNGBERG 1834-1908 SV. PS. 476:3		<b>Inskriptionstyp</b> Försänkt, spår av svart
		<b>Titel</b>
<b>Skador</b> Mossa/lav		
<b>Beskrivning</b> Stående sten med snedställd framsida. Dekorativt krön med rundat mittparti och voluter på sidorna. Krönet är dekorerat med ett kors och bladkvistar i låg relief. Slåthuggen framsida, i övrigt är stenen fint ”prick”huggen.		
<b>Kulturhistoriskt värde</b> Konstnärligt värde, fint bearbetad sten från början av 1900-talet.		
<b>Bild</b>

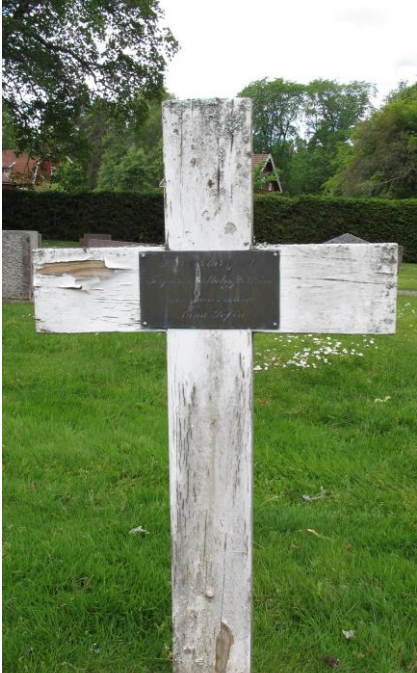
<b>Gravvård</b>	Kyrkogård Hjortkvarn	
<b>Gravvård</b>	Kyrkogård Hjortkvarn	
<b>Läge</b> Kv D	<b>Gravplatsnr</b> 196-197	<b>Årtal</b>
<b>Gravvårdens typ</b> Stående kors	<b>Gravvårdens höjd</b> 100 cm	<b>Gravvårdens material</b> Trä, koppar
<b>Plantering/växtmaterial</b>	<b>Omgärdning</b>	<b>Ytmaterial</b> Gräs
<b>Inskription</b> Här vilar f.d. Torparen Malkolm Boström och hans maka Anna Sofia		<b>Inskriptionstyp</b> Gravyr på platta
		<b>Titel</b>
<b>Skador</b> Mossa/lav, sprickor, flagar		
<b>Beskrivning</b> Kors av trä med inskriptionsplatta av koppar.		
<b>Kulturhistoriskt värde</b> Titel. Kors av trä har varit vanligt förekommande på kyrkogården.		
<b>Bild</b>

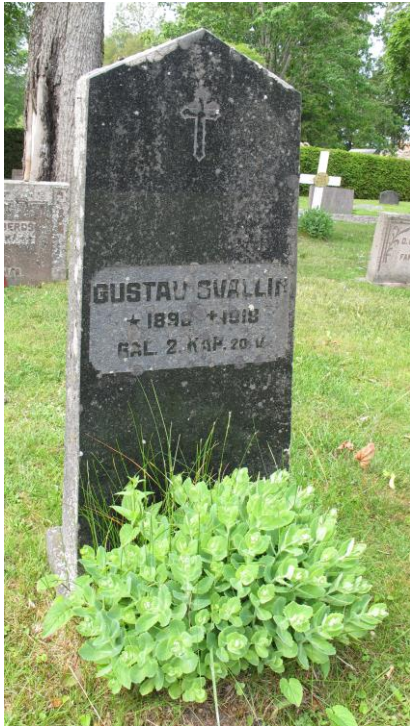
<b>Kyrkogård</b> Hjortkvarn	
<b>Läge</b> Kv D	<b>Gravplatsnr</b> 151	<b>Årtal</b>
<b>Gravvårdens typ</b> Stående sten	<b>Gravvårdens höjd</b> 91 cm	<b>Gravvårdens material</b> Granit, svart
<b>Plantering/växtmaterial</b> Kärleksört	<b>Omgärdning</b>	<b>Ytmaterial</b>
<b>Inskription</b> GUSTAV SVALLIN F 1898 D 1919  GAL 2. KAP. 20. V.		<b>Inskriptionstyp</b> Förhöjd, polerad
		<b>Titel</b>
<b>Skador</b> Mossa/lav		
<b>Beskrivning</b> Stående sten med spetsig överdel. Slät polerad framsida, fint huggna sidor, kluven bearbetat bakstycke. Stenen är dekorerad med ett kors i övre delen.		
<b>Kulturhistoriskt värde</b> Tidstypisk sten, en bland fler i kvarter D.		
<b>Bild</b>

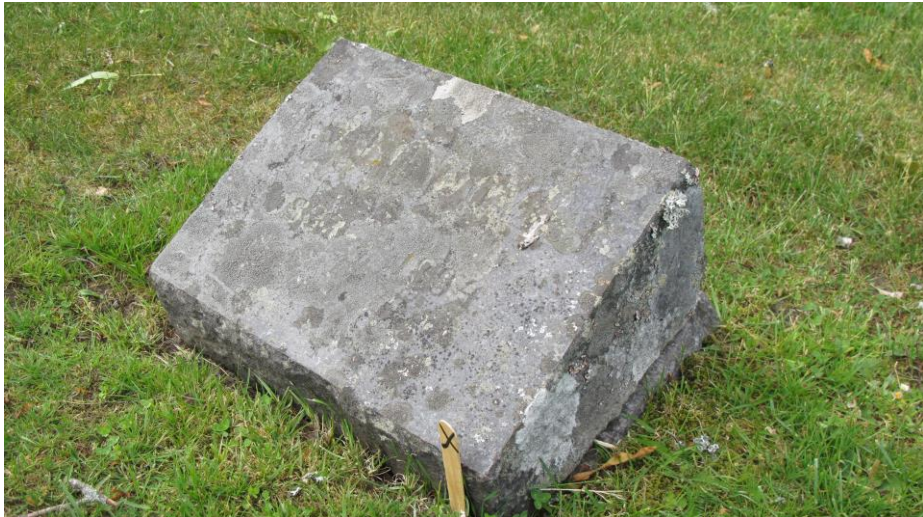
<b>Kyrkogård</b> Hjortkvarn	
<b>Läge</b> KV D	<b>Gravplatsnr</b> 149-150	<b>Årtal</b>
<b>Gravvårdens typ</b> Stående sten	<b>Gravvårdens höjd</b> 28 cm	<b>Gravvårdens material</b> Granit
<b>Plantering/växtmaterial</b>	<b>Omgärdning</b>	<b>Ytmaterial</b> Gräs
<b>Inskription</b> A.V. LUNDQVIST F 1833 D 1894		<b>Inskriptionstyp</b> Försänkt
		<b>Titel</b>
<b>Skador</b> Sättning, mossa/lav		
<b>Beskrivning</b> Liggande svagt sluttande svart sten med polerad framsida, grovt bearbetade sidor. Snedställd sockel av röd granit.		
<b>Kulturhistoriskt värde</b> Liten gravvård från sent 1800-tal.		
<b>Bild</b>
