# Hjortkvarn kyrkogård

Bo socken, Hallsbergs kommun, Närke, Strängnäs stift

## Inventering av kulturhistoriskt värdefulla gravvårdar 2011-2012

Anneli Borg  
Örjan Hedhman  
**Rapport 2012:01**

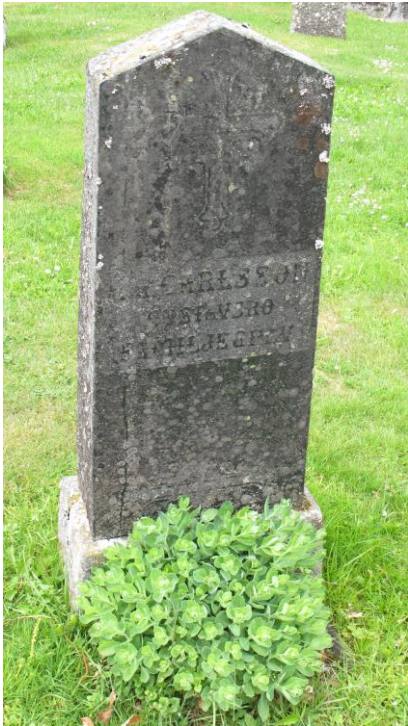
<b>Kyrkogård</b> Hjortkvarn	
<b>Läge</b> Kv D	<b>Gravplatsnr</b> 109-110	<b>Årtal</b> Gravsatt 1932
<b>Gravvårdens typ</b> Stående sten	<b>Gravvårdens höjd</b> 114 cm	<b>Gravvårdens material</b> Granit, svart
<b>Plantering/växtmaterial</b> Kärleksört	<b>Omgärdning</b>	<b>Ytmaterial</b>
<b>Inskription</b> C.G. CARLSSON GUSTAVSBO FAMILJEGRAV		<b>Inskriptionstyp</b> Förhöjd, polerad
		<b>Titel</b>
<b>Skador</b> Sättning, mossa/lav		
<b>Beskrivning</b> Stående sten med spetsigt krön. Slät polerad framsida dekorerad med ett kors i övre delen.		
<b>Kulturhistoriskt värde</b> Tidstypisk sten karaktärskapande för kvarteret. By-/gårdnamn.		
<b>Bild</b>

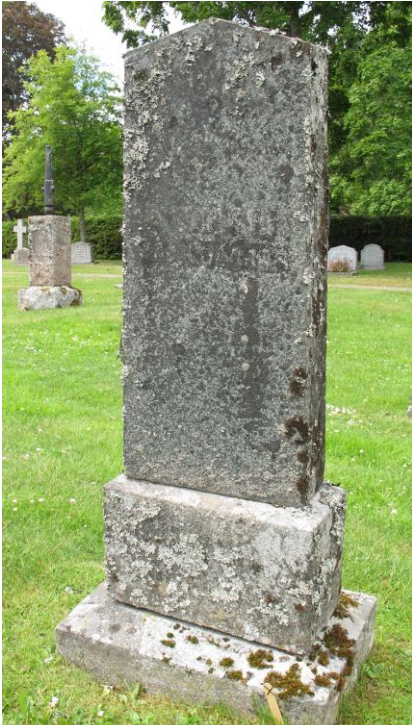
<b>Gravvård</b>		Kyrkogård Hjortkvarn	
<b>Läge</b> Kv D	<b>Gravplatsnr</b> 105-106	<b>Årtal</b>	
<b>Gravvårdens typ</b> Stående sten	<b>Gravvårdens höjd</b> 130 cm	<b>Gravvårdens material</b> Granit, grå	
<b>Plantering/växtmaterial</b>	<b>Omgärdning</b>	<b>Ytmaterial</b> Gräs	
<b>Inskription</b> LÄNNKVIST FAMILJEGRAV		<b>Inskriptionstyp</b> Polerad	
		<b>Titel</b>	
<b>Skador</b> Sättning, mossa/lav			
<b>Beskrivning</b> Stående polerad sten, avsmalnande uppåt, med flackt spetsigt krön. Stenen står på bas och sockel.			
<b>Kulturhistoriskt värde</b> Tidstypisk sten, karaktärskapande för kvarteret. Går att återanvända, endast framsidan av stenen får då omarbetas.			
<b>Bild</b>

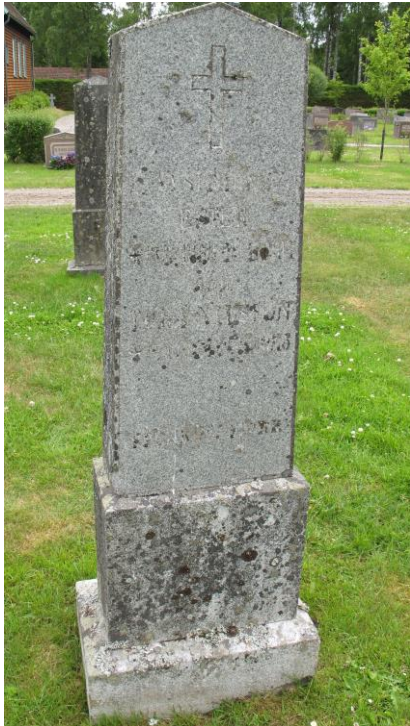
<b>Kyrkogård</b> Hjortkvarn	
<b>Läge</b> Kv D	<b>Gravplatsnr</b> 55-56	<b>Årtal</b>
<b>Gravvårdens typ</b> Stående sten	<b>Gravvårdens höjd</b> 152 cm	<b>Gravvårdens material</b> Granit, grå
<b>Plantering/växtmaterial</b>	<b>Omgärdning</b>	<b>Ytmaterial</b>
<b>Inskription</b> Mot öster: SYSTRARNRE JOHANNA ANDERSSON F 8/4 1831 D 21/3 1917 IBOHOLM SOFIA NILSSON F 6/4 1839 D 22/6 1920 STENKULLATORP Mot väster: SYSTRARNE ESTER F 18/10 1868 D 11/11 1907 OCH TORA NILSSON F 17/4 1884 D 28/10 1916 STENKULLATORP		<b>Inskriptionstyp</b> försänkt
		<b>Titel</b>
<b>Skador</b> Mossa/lav, bit av stenen borta		
<b>Beskrivning</b> Sten på bas och sockel, avsmalnande uppåt med spetsigt krön. Stenens båda sidor är polerade med inskription, sidan mot väster är dekorerad med ett kors. Sidor, bas och sockel har släthuggna sidor		
<b>Kulturhistoriskt värde</b> Tidstypisk sten, karaktärskapande för kvarteret. By-/gårdsnamn.

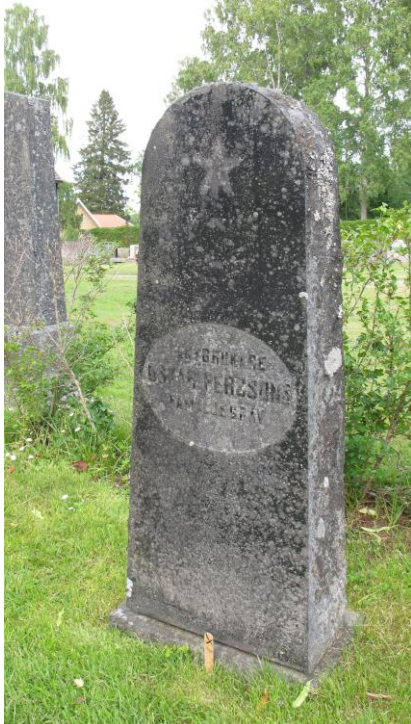
<b>Kyrkogård</b> Hjortkvarn	
<b>Läge</b> Kv C	<b>Gravplatsnr</b> 157-159	<b>Årtal</b>
<b>Gravvårdens typ</b> Stående sten	<b>Gravvårdens höjd</b> 101,5 cm	<b>Gravvårdens material</b> Granit, svart
<b>Plantering/växtmaterial</b>	<b>Omgärdning</b>	<b>Ytmaterial</b> Gräs
<b>Inskription</b> LANTBRUKARE OSKAR PERSSONs FAMILJEGRAV		<b>Inskriptionstyp</b> Förhöjd, polerad
		<b>Titel</b> lantbrukare
<b>Skador</b> Sättning, mossa/lav		
<b>Beskrivning</b> Smal stående sten med rundat krön. Slät polerad framsida, sidor och bakstycke har bearbetade klivna ytor.		
<b>Kulturhistoriskt värde</b> Titel.		
<b>Bild</b>

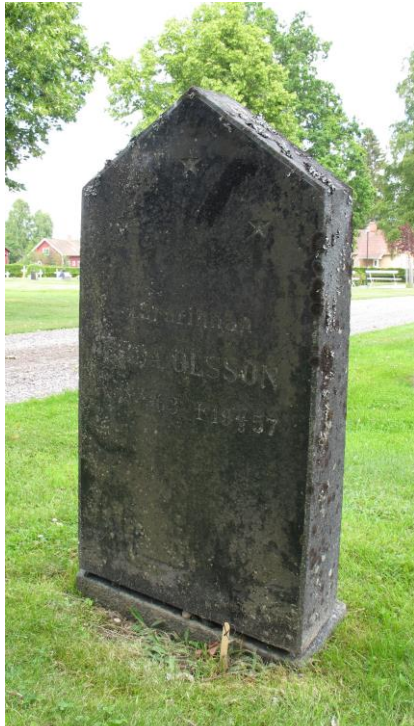
<b>Kyrkogård</b> Hjortkvarn	
<b>Läge</b> Kv C	<b>Gravplatsnr</b> 306-307	<b>Årtal</b>
<b>Gravvårdens typ</b> Stående sten	<b>Gravvårdens höjd</b> 109 cm	<b>Gravvårdens material</b> Granit, svart
<b>Plantering/växtmaterial</b>	<b>Omgärdning</b>	<b>Ytmaterial</b> Gräs
<b>Inskription</b> Lärarinnan EBBA OLSSON F 30/9 1863 D 17/3 1957		<b>Inskriptionstyp</b> Försänkt, spår av guld
		<b>Titel</b> lärarinna
<b>Skador</b> Sättning, mossa/lav		
<b>Beskrivning</b> Stående sten med spetsigt krön. Polerad framsida dekorerad med tre stjärnor i övre delen. Sidor och bakstycke är fint huggna.		
<b>Kulturhistoriskt värde</b> titel		
<b>Bild</b>

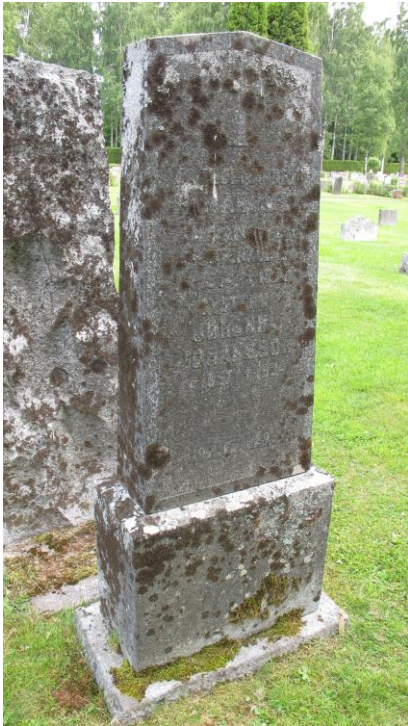
<b>Gravvård</b>	<b>Kyrkogård</b> Hjortkvarn	
<b>Läge</b> Kv D	<b>Gravplatsnr</b> 308-309	<b>Årtal</b>
<b>Gravvårdens typ</b> Stående sten	<b>Gravvårdens höjd</b> 152 cm	<b>Gravvårdens material</b> Granit, grå
<b>Plantering/växtmaterial</b>	<b>Omgärdning</b>	<b>Ytmaterial</b> Gräs
<b>Inskription</b> NÄMNDEMANNEN AMANDUS JOHANSSON FR. STENKULLA F 1854 D 1923 SYSTEMERN JOHANNA JOHANSSON F 1857 D 1934 IOH EV 11:25		<b>Inskriptionstyp</b> Förhöjd, polerad
		<b>Titel</b> Nämndeman
<b>Skador</b> Mossa/lav		
<b>Beskrivning</b> Hög sten, avsmalnande uppåt stående på bas och sockel. Förhöjd polerad ram och inskription.		
<b>Kulturhistoriskt värde</b> Titel. By-/gårdsnamn.		
<b>Bild</b>

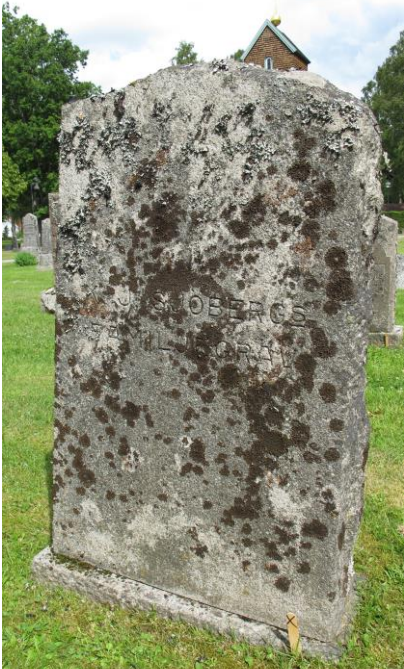
<b>Gravvård</b>	Kyrkogård Hjortkvarn	
<b>Gravvård</b>	Kyrkogård Hjortkvarn	
<b>Läge</b> Kv D	<b>Gravplatsnr</b> 313-314	<b>Årtal</b>
<b>Gravvårdens typ</b> Stående sten	<b>Gravvårdens höjd</b> 98 cm	<b>Gravvårdens material</b> Granit
<b>Plantering/växtmaterial</b>	<b>Omgärdning</b>	<b>Ytmaterial</b> gräs
<b>Inskription</b> K.J. SÖBERG FAMILJEGRAV		<b>Inskriptionstyp</b> Försänkt, svart
		<b>Titel</b>
<b>Skador</b> Sättning, mossa/lav		
<b>Beskrivning</b> Stående sten med något tilljämna klivna ytor med undantag av framsidan som är huggen slät.		
<b>Kulturhistoriskt värde</b> Tidstypisk sten, karaktärsskapande för kvarteret. Går att återanvända, endast framsidan av stenen får då omarbetas.		
<b>Bild</b>

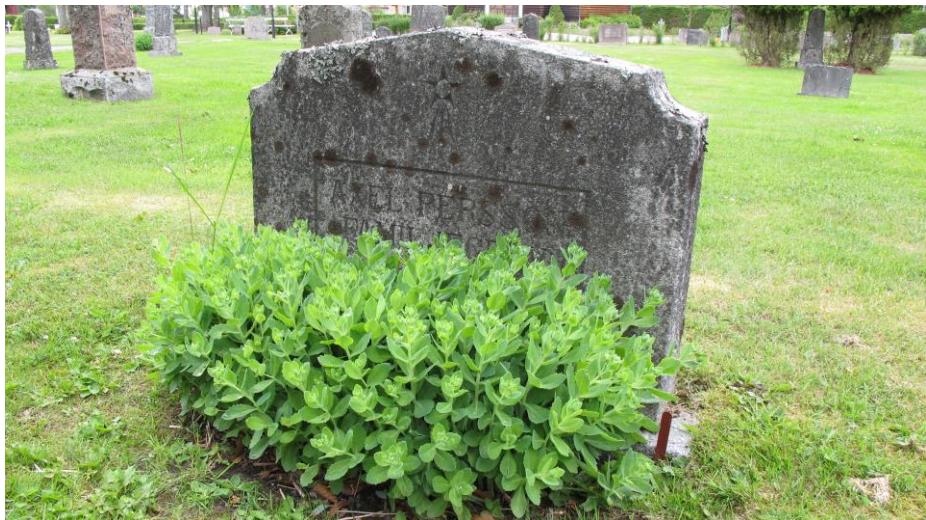
<b>Kyrkogård</b> Hjortkvarn	
<b>Läge</b> Kv D	<b>Gravplatsnr</b> 315-316	<b>Årtal</b>
<b>Gravvårdens typ</b> Stående sten	<b>Gravvårdens höjd</b> 69,5 cm	<b>Gravvårdens material</b> Granit, grå
<b>Plantering/växtmaterial</b> Kärleksört	<b>Omgärdning</b>	<b>Ytmaterial</b>
<b>Inskription</b> AXEL PERSSON FAMILJEGRAV GAMBY		<b>Inskriptionstyp</b> Försänkt, spår av svart
		<b>Titel</b>
<b>Skador</b> Mossa/lav		
<b>Beskrivning</b> Stående bred sten med flackt spetsigt krön och konkavt avskurna hörn. Stenen har en slåthuggen framsida dekorerad med en stjärna och strålar i övre delen. Sidor och bakstycke har en grövre yta.		
<b>Kulturhistoriskt värde</b> Tidstypisk gravvård, karaktärsskapande för kvarteret. Går att återanvända, endast framsidan av stenen får då omarbetas. By-/gårdsnamn.		
<b>Bild</b>

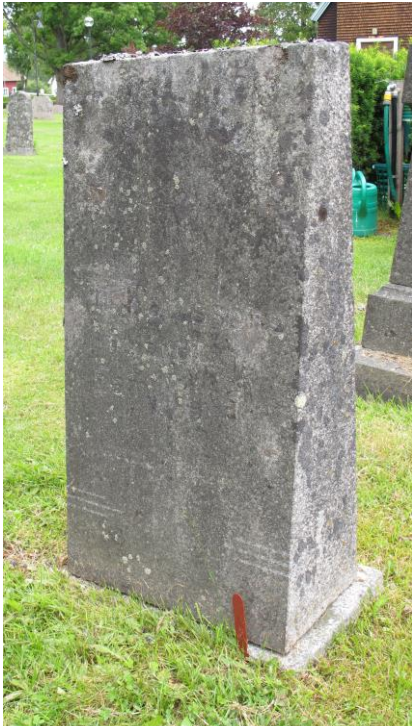
<b>Gravvård</b>	<b>Kyrkogård</b> Hjortkvarn	
<b>Läge</b> Kv D	<b>Gravplatsnr</b> 318-319	<b>Årtal</b>
<b>Gravvårdens typ</b> Stående sten	<b>Gravvårdens höjd</b> 80,5 cm	<b>Gravvårdens material</b> Granit, röd/rosa
<b>Plantering/växtmaterial</b>	<b>Omgärdning</b>	<b>Ytmaterial</b> gräs
<b>Inskription</b> T.H. KARLSSON Fr. Hyddan Familjegrav Joh. Uppb. 21		<b>Inskriptionstyp</b> Försänkt
		<b>Titel</b>
<b>Skador</b> Sättning, mossa/lav		
<b>Beskrivning</b> Stående sten, tjockare nedtill och tunnare upptill, rakt överstycke. Framsidan ser ut att ha en slipad något upphöjd dekor med bland annat blad i övre delen.		
<b>Kulturhistoriskt värde</b> Karaktärsskapande för kvarteret. Går att återanvända. Endast framsidan av stenen får då omarbetas och då med snarlik dekor. By-/gårdsnamn.		
<b>Bild</b>

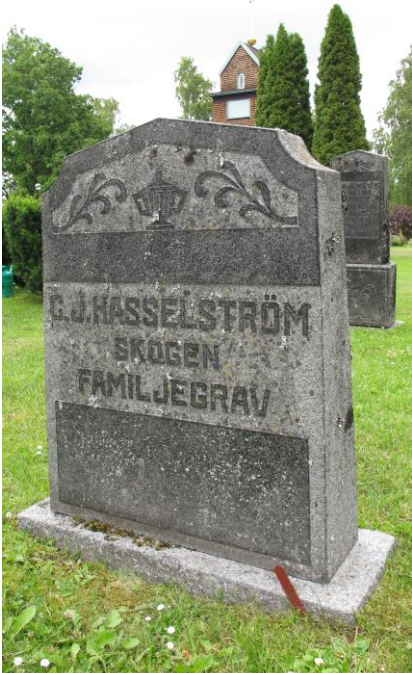
<b>Gravvård</b>	<b>Kyrkogård</b> Hjortkvarn	
<b>Läge</b> Kv D	<b>Gravplatsnr</b> 320-321	<b>Årtal</b>
<b>Gravvårdens typ</b> Stående sten	<b>Gravvårdens höjd</b> 86 cm	<b>Gravvårdens material</b> Granit, svart
<b>Plantering/växtmaterial</b>	<b>Omgärdning</b>	<b>Ytmaterial</b>
<b>Inskription</b> C.J. HASSELSTRÖM SKOGEN FAMILJEGRÄV		<b>Inskriptionstyp</b> Förhöjd, polerad
		<b>Titel</b>
<b>Skador</b> Sättning, mossa/lav		
<b>Beskrivning</b> Stående slät sten med flackt spetsigt krön och konkavt avskurna hörn. Framsidan är till viss del polerad dekorerad med urna och stiliserade bladslingor i övre delen.		
<b>Kulturhistoriskt värde</b> Karaktärsskapande för kvarteret. By-/gårdsnamn.		
<b>Bild</b>

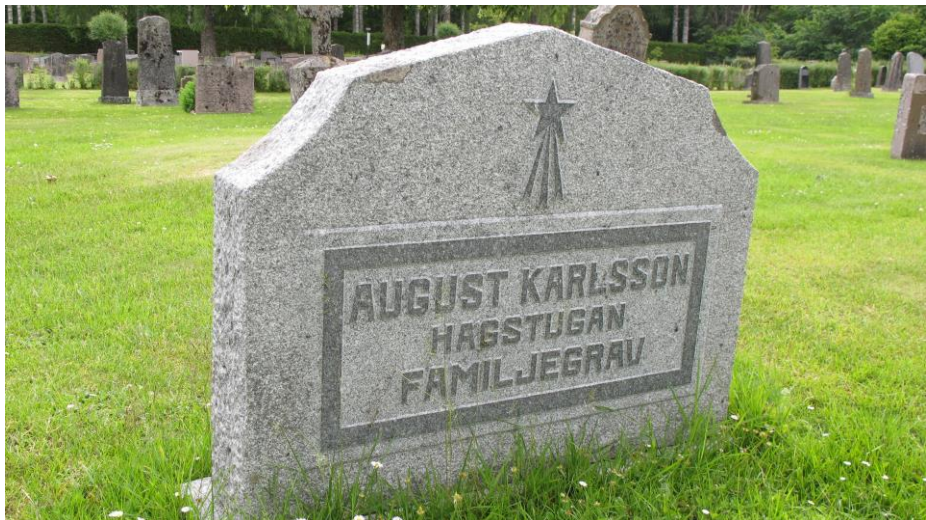
<b>Kyrkogård</b> Hjortkvarn	
<b>Läge</b> Kv D	<b>Gravplatsnr</b> 322-323	<b>Årtal</b>
<b>Gravvårdens typ</b> Stående sten	<b>Gravvårdens höjd</b> 74 cm	<b>Gravvårdens material</b> Granit, grå
<b>Plantering/växtmaterial</b>	<b>Omgärdning</b>	<b>Ytmaterial</b>
<b>Inskription</b> AUGUST KARLSSON HAGSTUGAN FAMILJEGRAV		<b>Inskriptionstyp</b> Förhöjd, polerad
		<b>Titel</b>
<b>Skador</b> Sättning, mossa/lav		
<b>Beskrivning</b> Stående bred sten med flackt spetsigt krön och konkavt avskurna hörn. Fint huggen framsida med förhörd inskriptionsruta med polerad ram och inskription. Stenen är dekorerad med stjärna och strålar i övre delen. Sidorna har en grövre bearbetad yta.		
<b>Kulturhistoriskt värde</b> Karaktärsskapande för kvarteret. By-/gårdsnamn.		
<b>Bild</b>

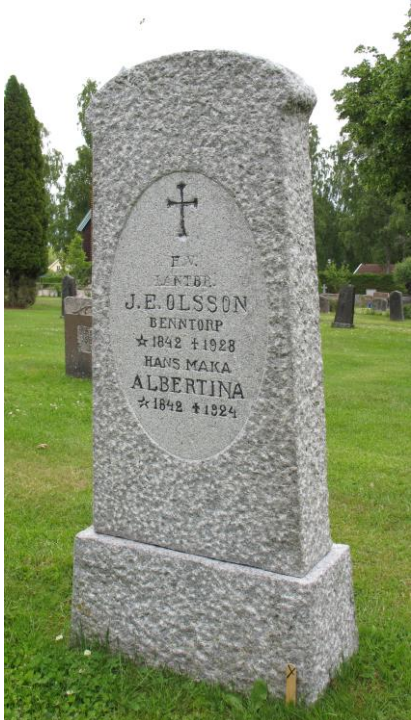
<b>Gravvård</b>	Kyrkogård Hjortkvarn	
<b>Läge</b> Kv D	<b>Gravplatsnr</b> 328-329	<b>Årtal</b>
<b>Gravårdens typ</b> Stående sten	<b>Gravårdens höjd</b> 130 cm	<b>Gravårdens material</b> Granit, grå
<b>Plantering/växtmaterial</b>	<b>Omgärdning</b>	<b>Ytmaterial</b> Gräs
<b>Inskription</b> H.V. LANTBR. J.E. OLSSON BENNTORP F 1842 D 1928 HANS MAKA ALBERTINA F 1842 D 1924		<b>Inskriptionstyp</b>
		<b>Titel</b> Lantbrukare
<b>Skador</b> Sättning		
<b>Beskrivning</b> Stående sten med svagt rundat, något utkragat krön. Fint bearbetad sten med grovt "prickhuggen" sten och sockel, försänkt ovalt stående inskriptionsruta med slåthuggen yta dekorerad med ett kors i övre delen.		
<b>Kulturhistoriskt värde</b> Fint bearbetad sten, karaktärsskapande för kvarteret. By-/gårdsnamn. Titel		
<b>Bild</b>

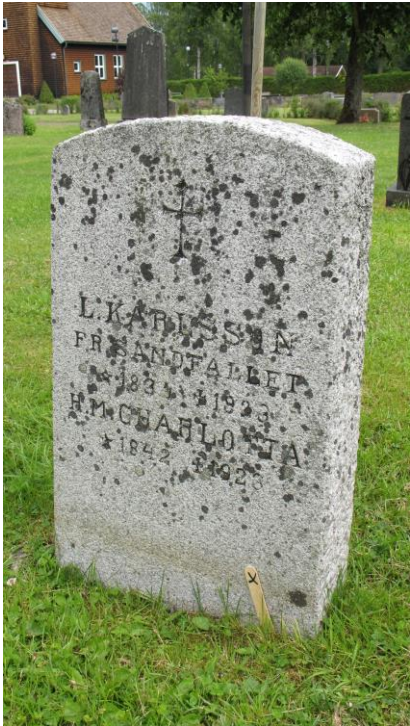
<b>Gravvård</b>	<b>Kyrkogård</b> Hjortkvarn	
<b>Läge</b> Kv D	<b>Gravplatsnr</b> 330-331	<b>Årtal</b>
<b>Gravvårdens typ</b> Stående sten	<b>Gravvårdens höjd</b> 70 cm	<b>Gravvårdens material</b> Granit, ljusgrå
<b>Plantering/växtmaterial</b>	<b>Omgärdning</b>	<b>Ytmaterial</b> Gräs
<b>Inskription</b> L. KARLSSON FR. SANDFALLET F 1834 D 1923		<b>Inskriptionstyp</b> Försänkt, svart
		<b>Titel</b>
<b>Skador</b> Mossa/lav		
<b>Beskrivning</b> Stående sten med svagt rundat krön, slåthuggen framsida och grovt huggna sidor och bakstycke. Stenen Dekor i form av kors		
<b>Kulturhistoriskt värde</b> Tidstypisk sten, karaktärsskapande för kvarteret. By-/gårdsmamn. Stenen går att återanvända, endast framsidan av stenen får då omarbetas.		
<b>Bild</b>

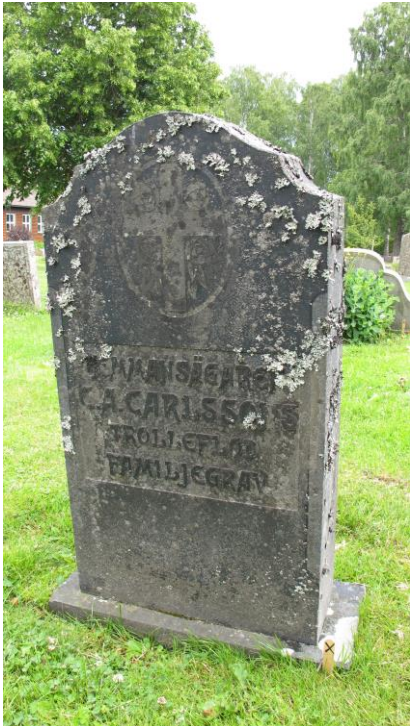
<b>Gravvård</b>	<b>Kyrkogård</b> Hjortkvarn	
<b>Läge</b> Kv D	<b>Gravplatsnr</b> 334-335	<b>Årtal</b>
<b>Gravvårdens typ</b> Stående sten	<b>Gravvårdens höjd</b> 98 cm	<b>Gravvårdens material</b> Granit, svart
<b>Plantering/växtmaterial</b>	<b>Omgärdning</b>	<b>Ytmaterial</b> Gräs
<b>Inskription</b> HEMMANSÄGARE C.A. CARLSSONS TROLLEFLOD FAMILJEGRAV		<b>Inskriptionstyp</b> Förhöjd polerad
		<b>Titel</b> Hemmansägare
<b>Skador</b> Mossa/lav		
<b>Beskrivning</b> Stående sten med svagt rundat, något utkragat, krön och konkavt avskurna hörn. Framsidan är polerad med försänkt fint huggen inskriptionsruta. Dekor i övre delen, en oval med kors och rosor i jugend stil.		
<b>Kulturhistoriskt värde</b> Titel. Gravvården är karaktärskapande för kvarteret. By-/gårdsnamn.		
<b>Bild</b>

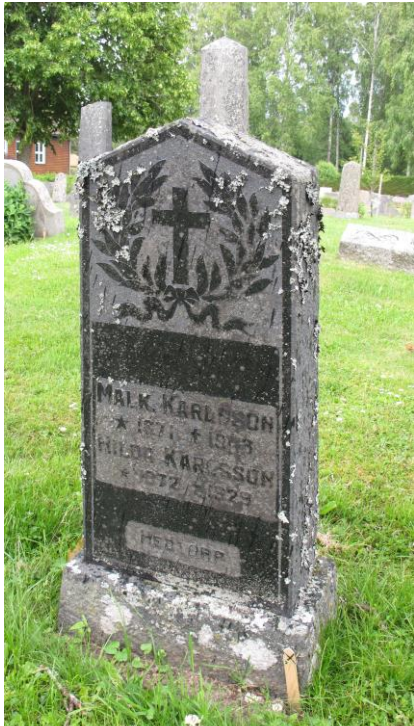
<b>Gravvård</b>	Kyrkogård Hjortkvarn	
Läge Kv D	Gravplatsnr 336	Årtal
Gravvårdens typ Stående sten	Gravvårdens höjd 82 cm	Gravvårdens material Granit, svart
Plantering/växtmaterial	Omgärdning	Ytmaterial Gräs
Inskription MALK. KARLSSON F 1871 D 1948 HILDA KARLSSON F 1872 D 1929  HEDTORP		Inskriptionstyp
		Titel
Skador Sättning, mossa/lav		
Beskrivning Stående sten med spetsigt krön. Slät framsida, till viss del polerad, i övre delen ett kors med lagerkrans runt om. Stenens sidor och bas är ”prickhuggna”, bakstycket har en kluven yta.		
Kulturhistoriskt värde Tidstypisk sten från 1900-talets första hälft. Karaktärsskapande för kvarteret. By-/gårdsnamn.		
Bild

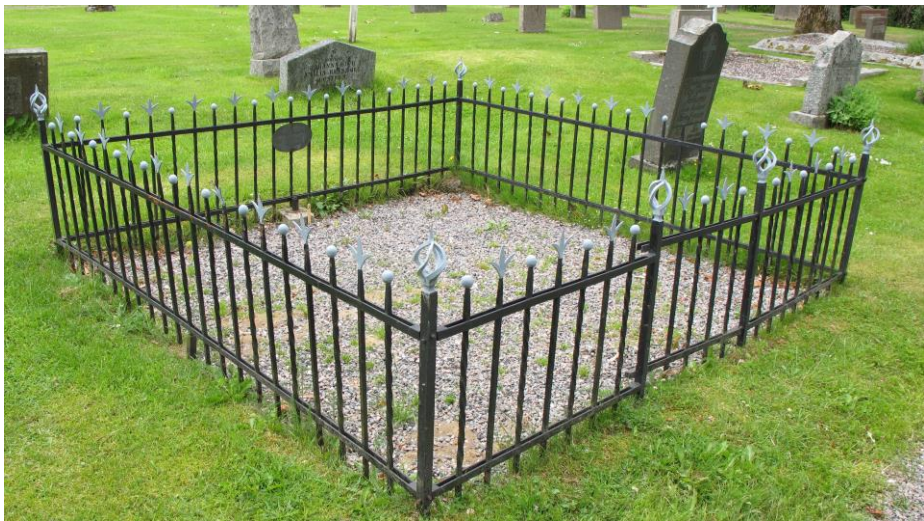
<b>Gravvård</b>	Kyrkogård Hjortkvarn	
<b>Gravvård</b>	Kyrkogård Hjortkvarn	
<b>Läge</b> Kv D	<b>Gravplatsnr</b> 344-345	<b>Årtal</b>
<b>Gravvårdens typ</b> Grusgrav med järnstaket	<b>Gravvårdens höjd</b>	<b>Gravvårdens material</b> järn
<b>Plantering/växtmaterial</b>	<b>Omgärdning</b>	<b>Ytmaterial</b> grus
<b>Inskription</b> Gustaf Bergström Övra Gryt Familjegrav	<b>Inskriptionstyp</b> Gravyr på metallplatta	
	<b>Titel</b>	
<b>Skador</b> Rost, plattan med inskriptionen har förmodligen tidigare suttit på ett kors.		
<b>Beskrivning</b> Grusgrav omgärdad av ett staket av svartmålat smide. Varannan ståndare är snurrad varannan rak, dekorerad med en kula respektive stiliserad blomma. Hörnen och grinden kröns av en genombruten vriden ”knopp”. Inskriptionsplattan är fastsatt på staketet.		
<b>Kulturhistoriskt värde</b> Grusgrav med staket av smide, den enda som finns på kyrkogården.		
<b>Bild</b>

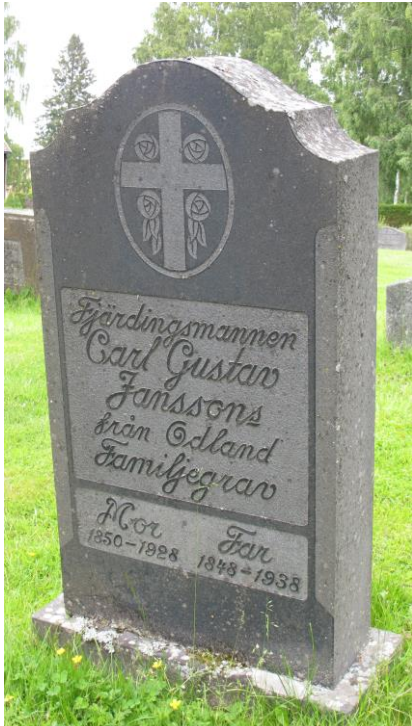
<b>Kyrkogård</b> Hjortkvarn	
<b>Läge</b> Kv D	<b>Gravplatsnr</b> 346 a-b	<b>Årtal</b>
<b>Gravvårdens typ</b> Stående sten	<b>Gravvårdens höjd</b> 107 cm	<b>Gravvårdens material</b> Granit, svart
<b>Plantering/växtmaterial</b>	<b>Omgärdning</b>	<b>Ytmaterial</b> Gräs
<b>Inskription</b> Fjärdingsmannen Carl Gustav Jansson från Odland Familjegrav  Mor            Far 1850-1928    1848-1938		<b>Inskriptionstyp</b> Förhöjd, polerad  <b>Titel</b> Fjärdingsman
<b>Skador</b> Sättning, mossa/lav		
<b>Beskrivning</b> Stående sten med svagt rundat, något utkragat, krön och konkavt avskurna hörn. Framsidan är polerad med försänkt fint huggen inskriptionsruta. Dekor i övre delen, en oval med kors och rosor i jugend stil.		
<b>Kulturhistoriskt värde</b> Titel, karaktärskapande för kvarteret.		
<b>Bild</b>          <b>Datum</b> 2011-06-22  <b>Fotograf</b> Anneli Borg

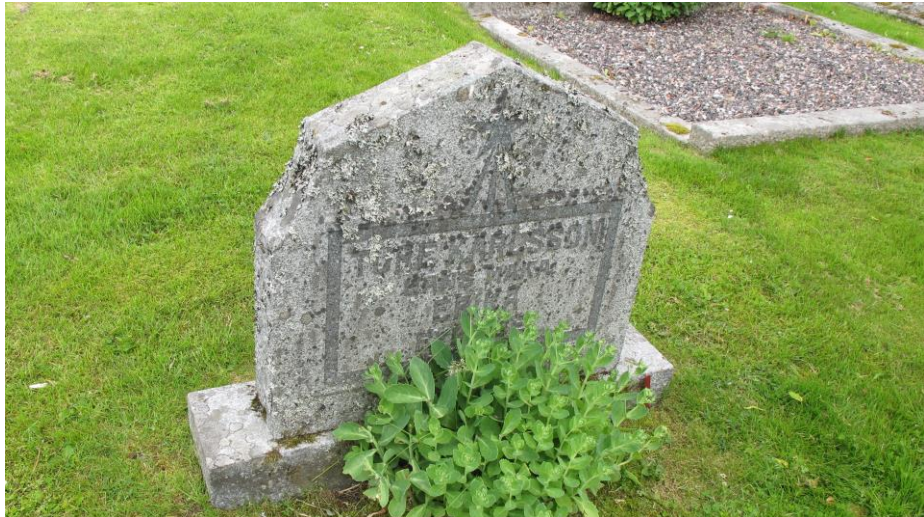
<b>Kyrkogård</b> Hjortkvarn	
<b>Läge</b> Kv D	<b>Gravplatsnr</b> 347-348	<b>Årtal</b>
<b>Gravvårdens typ</b> Stående sten	<b>Gravvårdens höjd</b> 82 cm	<b>Gravvårdens material</b> Granit
<b>Plantering/växtmaterial</b> Kärleksört	<b>Omgärdning</b>	<b>Ytmaterial</b>
<b>Inskription</b> TURE KARLSSON HANS MAKÅ ERIKA FYLINGE		<b>Inskriptionstyp</b> Förhöjd, polerad
		<b>Titel</b>
<b>Skador</b> Sättning, mossa/lav		
<b>Beskrivning</b> Stående sten med spetsigt krön och konkavt avfasade hörn. Något förhöjd inskriptionsruta med polerad ram. Dekor i form av stjärna och strålar i stenens övre del, även den polerad. Framsidan har en fint huggen yta, sidor och bakstycke har en grövre yta.		
<b>Kulturhistoriskt värde</b> Tidstypisk gravvård, karaktärsskapande för kvarteret. Går att återanvända, endast framsidan av stenen får då omarbetas.		
<b>Bild</b>

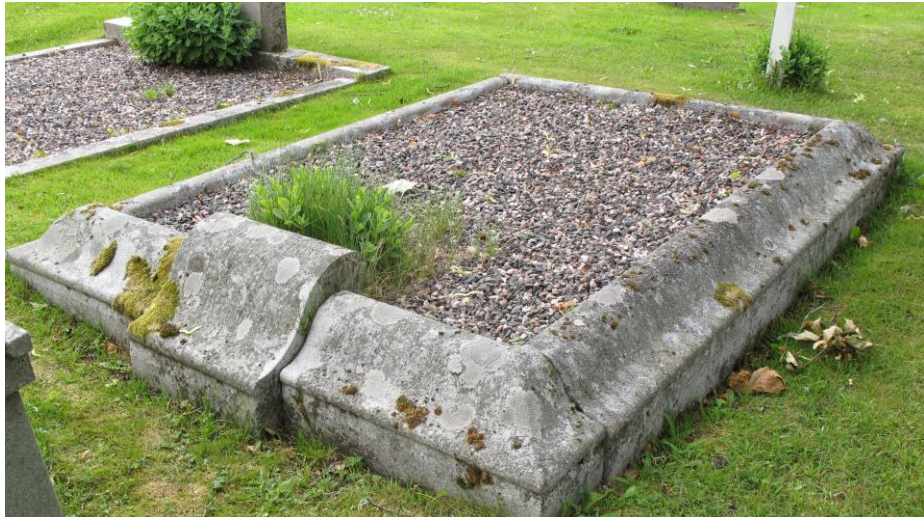
<b>Kyrkogård</b> Hjortkvarn	
<b>Läge</b> Kv D	<b>Gravplatsnr</b> 302-303	<b>Årtal</b>
<b>Gravvårdens typ</b> Liggande sten, del av stenram	<b>Gravvårdens höjd</b> Ca 45-50 cm	<b>Gravvårdens material</b> granit
<b>Plantering/växtmaterial</b> Kärleksört	<b>Omgärdning</b> Stenram	<b>Ytmaterial</b> Grus
<b>Inskription</b> F.V. BERGSTRÖM FR. ESSTUGAN F 1/10 1848 D 22/12 1909  AUGUSTA BERGSTRÖM F 13/7 1842 D 9/10 1912		<b>Inskriptionstyp</b> Försänkt  <b>Titel</b> Info i pärm: Augusta arbetade som hushållerska  F.V. är bror till grav 300- 301
<b>Skador</b> Sättning, mossa/lav		
<b>Beskrivning</b> Grusgrav med stenram. Sten i form av en stiliserad bokrulle placerad i mitten av stenramens främre del. Stenramen är slåthuggen och är karnissvängd i övre delen.		
<b>Kulturhistoriskt värde</b> En av få grusgravar med stenram på kyrkogården. Stenramen har en arbetad utformning.		
<b>Bild</b>          <b>Datum</b> 2011-06-22  <b>Fotograf</b> Anneli Borg

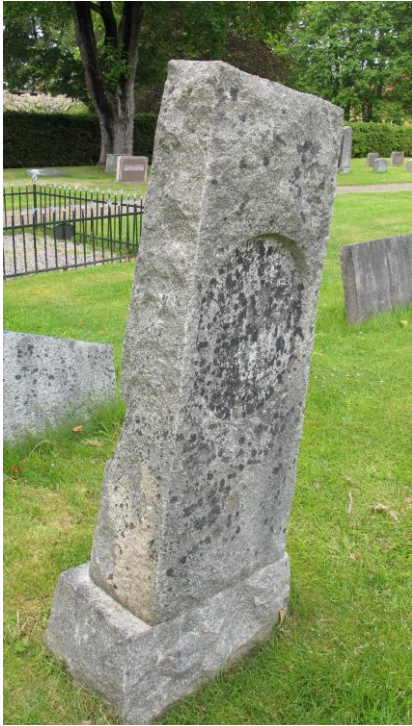
<b>Gravvård</b>		Kyrkogård Hjortkvarn	
<b>Läge</b> Kv D	<b>Gravplatsnr</b> 245-246	<b>Årtal</b>	
<b>Gravvårdens typ</b> Stående sten	<b>Gravvårdens höjd</b> 144 cm	<b>Gravvårdens material</b> Granit, grå/rosa	
<b>Plantering/växtmaterial</b>	<b>Omgärdning</b>	<b>Ytmaterial</b> gräs	
<b>Inskription</b> Kusken P. Erikson Gryt F 1830 D 1919 Hans maka JOSEFINA F1835 D 1901		<b>Inskriptionstyp</b> Försänkt, spår av svart	
		<b>Titel</b> Kusk	
<b>Skador</b> Sättning, mossa/ lav			
<b>Beskrivning</b> Stående sten på sockel med snedställt krön. Kluven yta med försänkt fint huggen inskriptionsruta.			
<b>Kulturhistoriskt värde</b> Titel. Tidstypisk sten.			
<b>Bild</b>

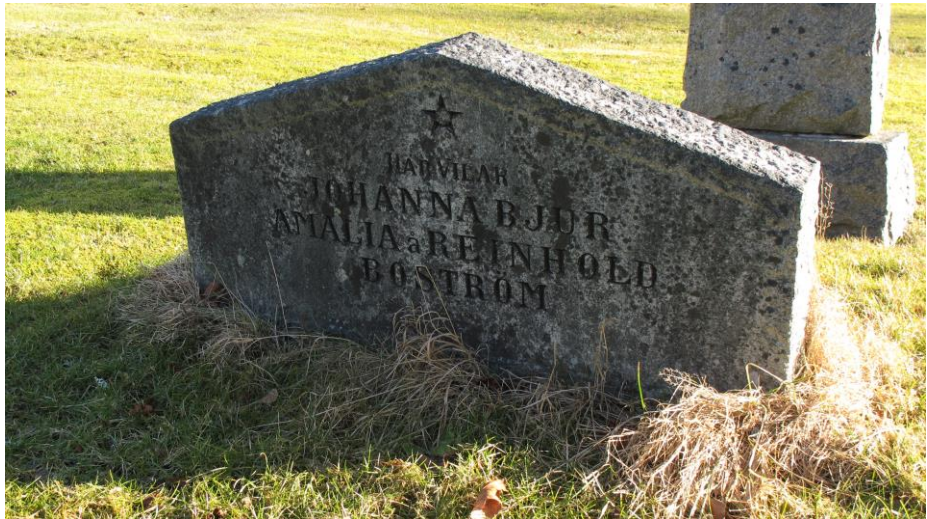
<b>Kyrkogård</b> Hjortkvarn	
<b>Läge</b> Kv D	<b>Gravplatsnr</b> 296-297	<b>Årtal</b>
<b>Gravvårdens typ</b> Stående sten	<b>Gravvårdens höjd</b> 50 cm	<b>Gravvårdens material</b> Granit
<b>Plantering/växtmaterial</b>	<b>Omgärdning</b>	<b>Ytmaterial</b>
<b>Inskription</b> HÄR VILAR JOHANNA BJUR AMALIA å REINHOLD BOSTRÖM		<b>Inskriptionstyp</b> Försänkt, svart
		<b>Titel</b>
<b>Skador</b> Sättning, mossa/lav		
<b>Beskrivning</b> Bred låg sten med flackt spetsigt krön. Slåthuggen framsida med grovt huggen ram, även sidor och bakstycke har en grovt huggen yta.		
<b>Kulturhistoriskt värde</b> Tidstypisk gravvård, karaktärsskapande för kvarteret.		
<b>Bild</b>

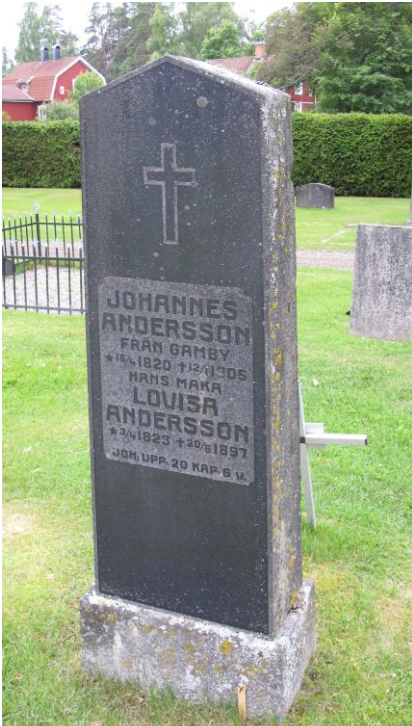
<b>Gravvård</b>	Kyrkogård Hjortkvarn	
<b>Läge</b> Kv D	<b>Gravplatsnr</b> Finns ej i pärmen	<b>Årtal</b>
<b>Gravvårdens typ</b> Stående sten	<b>Gravvårdens höjd</b> 153 cm	<b>Gravvårdens material</b> Granit, svart
<b>Plantering/växtmaterial</b>	<b>Omgärdning</b>	<b>Ytmaterial</b> Gräs
<b>Inskription</b> JOHANNES ANDERSSON FRÅN GAMBY F 16/4 1820 D 12/6 1905 HANS MAKA LOVISA ANDERSSON F 3/4 1823 D 20/8 1897  IOH UPP. 20 KAP 6 V		<b>Inskriptionstyp</b>
<b>Skador</b> Sättning, mossa/lav		<b>Titel</b>
<b>Beskrivning</b> Stående sten på sockel med spetsig överdel. Polerad framsida krönt av kors. Sidor, bakstycke och bas har en fint ”prickhuggen” yta.		
<b>Kulturhistoriskt värde</b> Tidstypisk sten från sekelskiftet 1800-1900.		
<b>Bild</b>

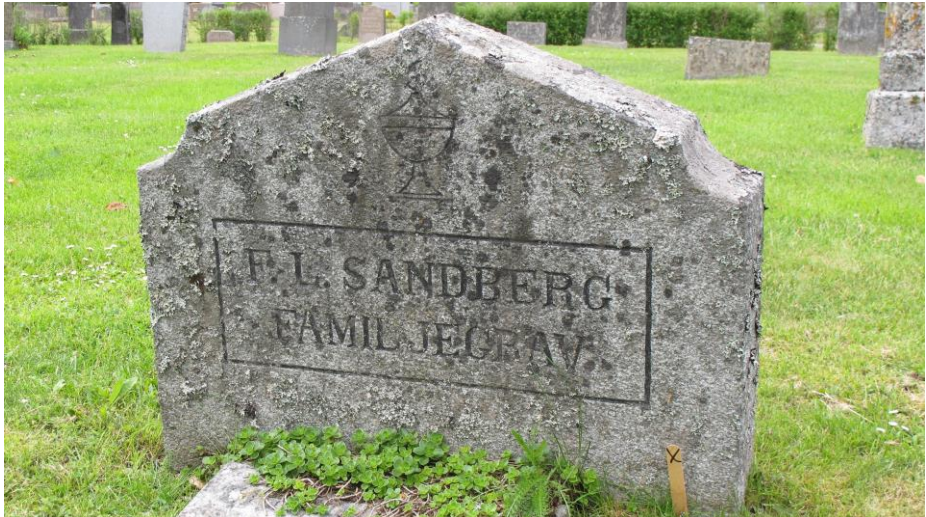
<b>Gravvård</b>	<b>Kyrkogård</b> Hjortkvarn	
<b>Läge</b> Kv D	<b>Gravplatsnr</b> 290-291	<b>Årtal</b> Info pärm: gravsatt 1930
<b>Gravvårdens typ</b> Stående sten	<b>Gravvårdens höjd</b> 67 cm	<b>Gravvårdens material</b> Granit
<b>Plantering/växtmaterial</b>	<b>Omgärdning</b>	<b>Ytmaterial</b> Gräs
<b>Inskription</b> F.L. SANDBERG FAMILJEGRAV		<b>Inskriptionstyp</b> Försänkt, svart
		<b>Titel</b>
<b>Skador</b> Sättning, mossa/lav		
<b>Beskrivning</b> Stående bred sten med spetsigt krön och konkavt avfasade hörn. Framsidan är fint huggen, sidor och bakstycke har en grövre huggen yta. Dekor i form av en oljelampa.		
<b>Kulturhistoriskt värde</b> Tidstypisk sten, karaktärsskapande för kvarteret. Går att återanvända, endast framsidan av stenen får då omarbetas.		
<b>Bild</b>

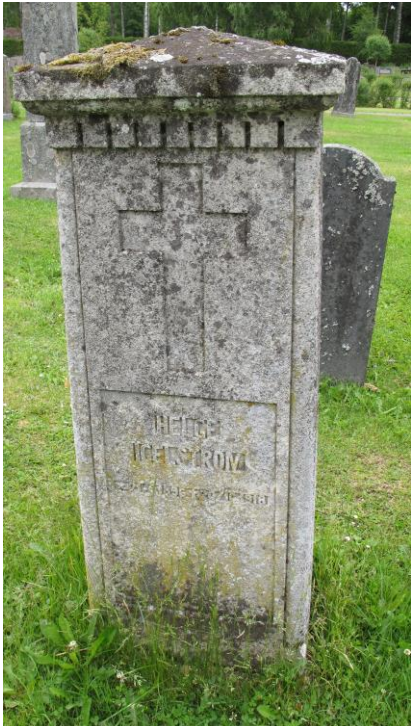
<b>Gravvård</b>	<b>Kyrkogård</b> Hjortkvarn	
<b>Läge</b> Kv D	<b>Gravplatsnr</b> 288	<b>Årtal</b>
<b>Gravvårdens typ</b> Stående sten	<b>Gravvårdens höjd</b> 128 cm	<b>Gravvårdens material</b> Sten, vet ej vilken sort
<b>Plantering/växtmaterial</b>	<b>Omgärdning</b>	<b>Ytmaterial</b> Gräs
<b>Inskription</b> HELGE IGELSTRÖM F 21/1896 d 20/10 1918		<b>Inskriptionstyp</b> Förhöjd
		<b>Titel</b> Info pärm: yrke arbetare
<b>Skador</b> Sättning, mossa/lav, vittring		
<b>Beskrivning</b> Slåthuggen sten med kraftigt, svagt spetsigt avfasat, krön med profil och tandsnitt. Dekor i form av ett stort kors på stenens övre del.		
<b>Kulturhistoriskt värde</b> Ovanlig sten från 1900-talets början.		
<b>Bild</b>

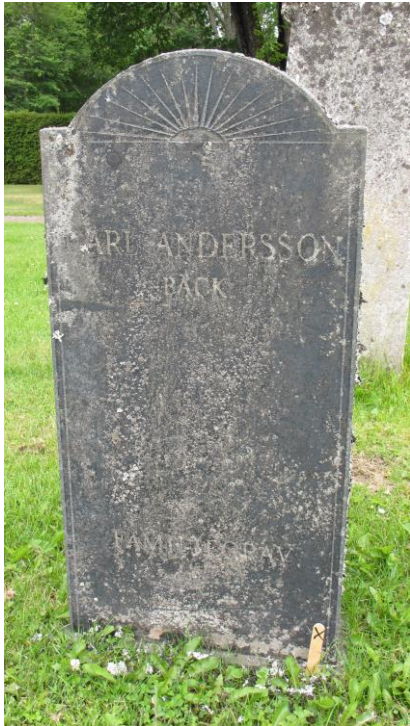
<b>Kyrkogård</b> Hjortkvarn	
<b>Läge</b> Kv D	<b>Gravplatsnr</b> 237-238	<b>Årtal</b>
<b>Gravvårdens typ</b> Stående sten	<b>Gravvårdens höjd</b> 94 cm	<b>Gravvårdens material</b> Granit, svart
<b>Plantering/växtmaterial</b>	<b>Omgärdning</b>	<b>Ytmaterial</b> Gräs
<b>Inskription</b> KARL ANDERSSON BÄCK  FAMILJEGRAV		<b>Inskriptionstyp</b> Försänkt
		<b>Titel</b>
<b>Skador</b> Sättning, mossa/lav		
<b>Beskrivning</b> Stående sten med rundat mittparti och raka sidopartier. Slät polerad framsida krönt med en sol.		
<b>Kulturhistoriskt värde</b> Karaktärsskapande för kvarteret.		
<b>Bild</b>

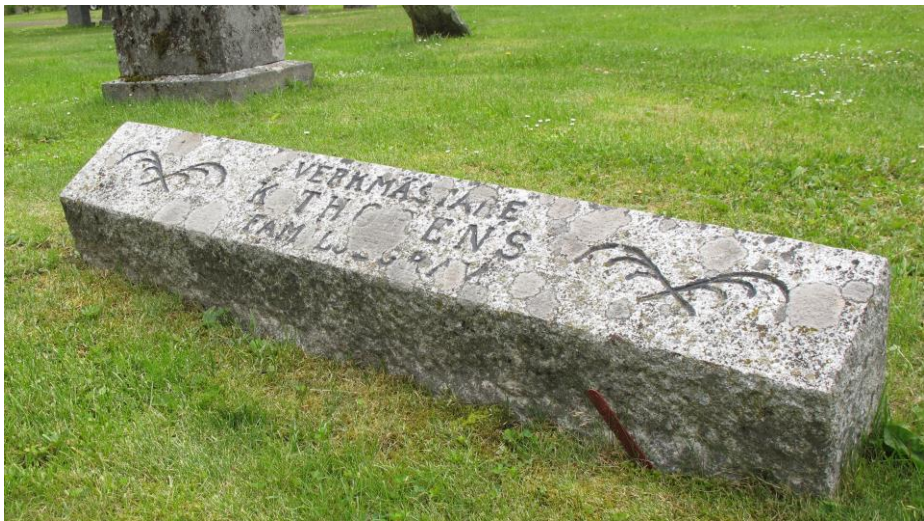
<b>Gravvård</b>	Kyrkogård Hjortkvarn	
<b>Gravvård</b>	Kyrkogård Hjortkvarn	
<b>Läge</b> Kv D	<b>Gravplatsnr</b> 286-287	<b>Årtal</b>
<b>Gravvårdens typ</b> Liggande sten	<b>Gravvårdens höjd</b> 17 cm	<b>Gravvårdens material</b> Granit, grå
<b>Plantering/växtmaterial</b>	<b>Omgärdning</b>	<b>Ytmaterial</b> Gräs
<b>Inskription</b> VERKMÄSTARE K. THORENS FAMILJEGRAV		<b>Inskriptionstyp</b> Försänkt, svart (imålat)
		<b>Titel</b> verkmästare
<b>Skador</b> Sättning, mossa/lav		
<b>Beskrivning</b> Liggande bred sten med snedställd släthuggen inskriptionsyta, övriga ytor har en grovt huggen yta. Dekor i form av stiliserade palmblad.		
<b>Kulturhistoriskt värde</b> Titel, Han var verkmästare vid Gryts bruk.		
<b>Bild</b>

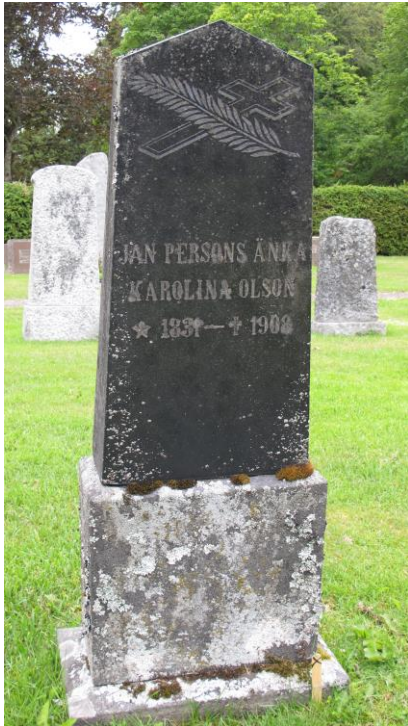
<b>Kyrkogård</b> Hjortkvarn	
<b>Läge</b> Kv D	<b>Gravplatsnr</b> 228	<b>Årtal</b>
<b>Gravvårdens typ</b> Stående sten	<b>Gravvårdens höjd</b> 121 cm	<b>Gravvårdens material</b> Granit, svart
<b>Plantering/växtmaterial</b>	<b>Omgärdning</b>	<b>Ytmaterial</b> Gräs
<b>Inskription</b> JAN PERSONS ÄNKA KAROLINA OLSON F 1831 D 1908		<b>Inskriptionstyp</b> försänkt
		<b>Titel</b>
(info i pärm: det står att hennes flicknamn var Olsdotter)		
<b>Skador</b> Sättning, mossa/lav		
<b>Beskrivning</b> Stående sten på bas och sockel, avsmalnande uppåt, med spetsig överdel. Polerad framsida krönt av ett liggande kors och palmblad.		
<b>Kulturhistoriskt värde</b> Tidstypisk gravvård från tidigt 1900-tal.		
<b>Bild</b>

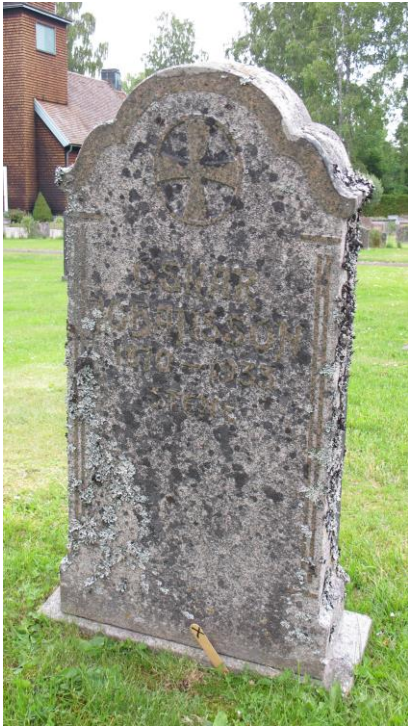
<b>Gravvård</b>	<b>Kyrkogård</b> Hjortkvarn	
<b>Läge</b> Kv D	<b>Gravplatsnr</b> 275	<b>Årtal</b>
<b>Gravvårdens typ</b> Stående sten	<b>Gravvårdens höjd</b> 97 cm	<b>Gravvårdens material</b> Granit, rosa/röd/grå
<b>Plantering/växtmaterial</b>	<b>Omgärdning</b>	<b>Ytmaterial</b> gräs
<b>Inskription</b> OSKAR JOHANSSON 1970-1933 STENE		<b>Inskriptionstyp</b> Förhöjd, polerad
		<b>Titel</b>
<b>Skador</b> Sättning, mossa/lav		
<b>Beskrivning</b> Stående sten, krön med rundat mittparti och karnischsvängda sidor där om. Stenens övre del är dekorerad med ett grekiskt kors i cirkel, dekor och inskription är förhöjd och polerad.		
<b>Kulturhistoriskt värde</b> Tidstypisk, karaktärsskapande sten för kvarteret. By-/gårdsnamn.		
<b>Bild</b>

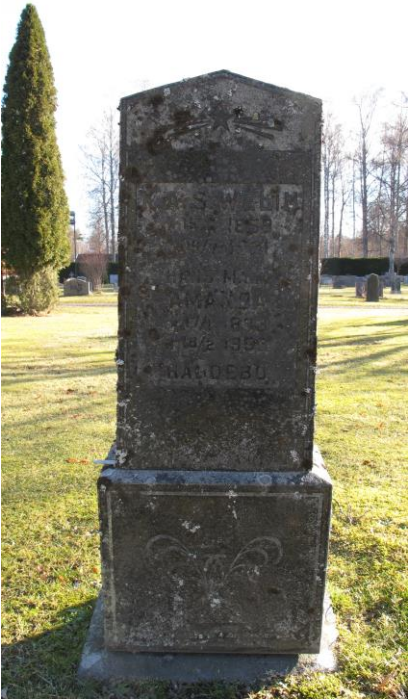
<b>Gravvård</b>	<b>Kyrkogård</b> Hjortkvarn	
<b>Läge</b> Kv D	<b>Gravplatsnr</b> 270-271	<b>Årtal</b>
<b>Gravvårdens typ</b> Stående sten	<b>Gravvårdens höjd</b> 130 cm	<b>Gravvårdens material</b> Granit, svart
<b>Plantering/växtmaterial</b>	<b>Omgärdning</b>	<b>Ytmaterial</b> Gräs
<b>Inskription</b> K.A.S WELIN F 15/11 1858 D 14/7 1921  HANS MAKA AMANDA 17/1 1873 18/2 1953 HADDEBO		<b>Inskriptionstyp</b> Förhöjd, polerad
		<b>Titel</b>
<b>Skador</b> Sättning, mossa/lav		
<b>Beskrivning</b> Stående sten på bas med spetsigt krön. Stenens övre del är dekorerad med stjärna och strålar, basen är dekorerad med bladslingor.		
<b>Kulturhistoriskt värde</b> Karaktärsskapande för kvarteret. By-/gårdsnamn.		
<b>Bild</b>

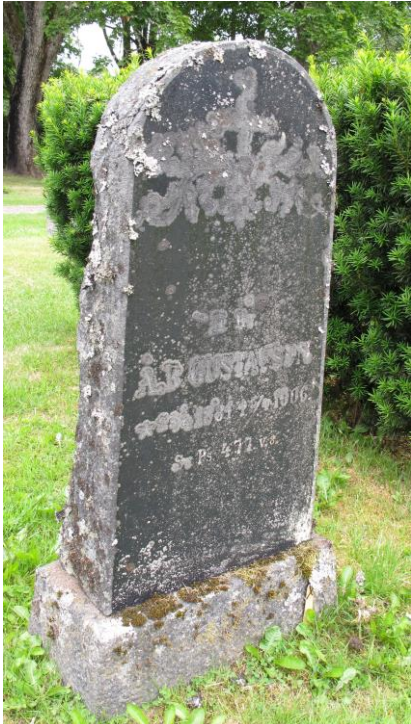
Kyrkogård Hjortkvarn	
<b>Läge</b> Kv D	<b>Gravplatsnr</b> 218	<b>Årtal</b>
<b>Gravvårdens typ</b> Stående sten	<b>Gravvårdens höjd</b> 95 cm	<b>Gravvårdens material</b> Granit, svart
<b>Plantering/växtmaterial</b>	<b>Omgärdning</b>	<b>Ytmaterial</b> Gräs
<b>Inskription</b> H.H. A.B. GUSTAFSSON F 23/4 1884 D 5/4 1906 Sv. Ps. 447. V8		<b>Inskriptionstyp</b> Försänkt, spår av guld
		<b>Titel</b>
<b>Skador</b> Sättning, mossa/lav		
<b>Beskrivning</b> Stående sten med rundat krön, slätpolerad framsida krönt av kors och bladslingor samt smal ram runt om. Stenens baksida har en kluven yta, sidor och bas något grovt huggna.		
<b>Kulturhistoriskt värde</b> Tidstypisk sten från tidigt 1900-tal, karaktärsskapande för kvarteret.		
<b>Bild</b>

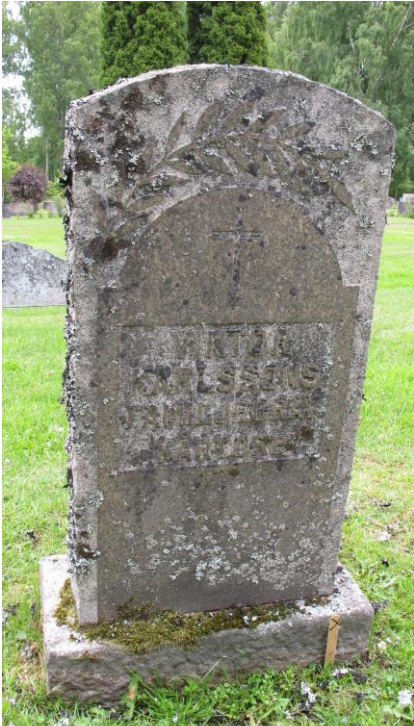
<b>Gravvård</b>	<b>Kyrkogård</b> Hjortkvarn	
<b>Läge</b> Kv D	<b>Gravplatsnr</b> 265-266	<b>Årtal</b>
<b>Gravvårdens typ</b> Stående sten	<b>Gravvårdens höjd</b> 99cm	<b>Gravvårdens material</b> Granit
<b>Plantering/växtmaterial</b>	<b>Omgärdning</b>	<b>Ytmaterial</b> Gräs
<b>Inskription</b> VIKTOR KARLSSONS FAMILJEGRAV KÅRTORP		<b>Inskriptionstyp</b> Förhöjd, polerad
		<b>Titel</b>
<b>Skador</b> Sättning, mossa/lav		
<b>Beskrivning</b> Stående smal sten med rundat krön. Stenen är dekorerad med en polerad yta i form av en gravvård med försänkt inskriptionsruta, kors och palmblad i övre delen.		
<b>Kulturhistoriskt värde</b> Tidstypisk, karaktärsskapande för kvarteret. By-/gårdsnamn.		
<b>Bild</b>

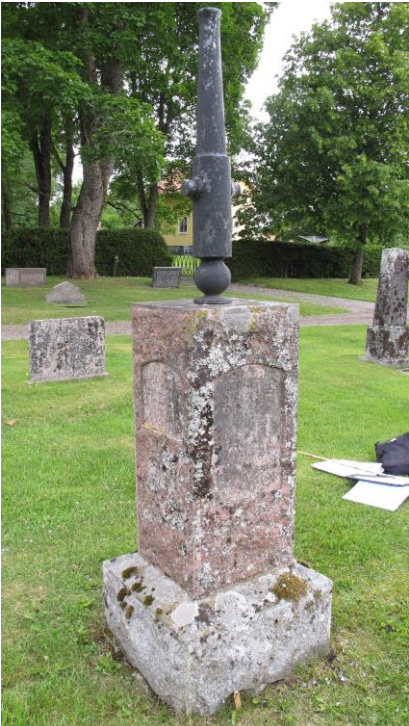
<b>Gravvård</b>	Kyrkogård Hjortkvarn	
<b>Läge</b> Kv D	<b>Gravplatsnr</b> 262-263	<b>Årtal</b>
<b>Gravvårdens typ</b> Stående	<b>Gravvårdens höjd</b> Ca 220 cm	<b>Gravvårdens material</b> Granit och järn
<b>Plantering/växtmaterial</b>	<b>Omgärdning</b>	<b>Ytmaterial</b> Gräs
<b>Inskription</b> Södra sidan: MALKOLM PETERSON Östra sidan: SOLDATEN P. BROR BORN 1827 DIED 1893 AND WIFE A.L.B BORN 1817 DIED 1891 DEAR PARENTS AT REST Norra sidan: ANNA LOVISA SANDBERG F 1848 (dödsdatum ej inristat men hon dog 1932)		<b>Inskriptionstyp</b> Försänkt
		<b>Titel</b> Soldat
<b>Skador</b> Sättning, mossa/lav, rost		
<b>Beskrivning</b> Stående gravvård med bas och sockel av granit, rosa/röd och grå, på basen står en kanon av gjutjärn. Basens sidor har en grovt huggen yta, ovensidan är slät. Inskriptionsrutorna samt smala ramar på sidorna s ytterkanter är försänkta och släthuggna.		
<b>Kulturhistoriskt värde</b> Titel Gravvård från sent 1800-tal, delvis av gjutjärn.

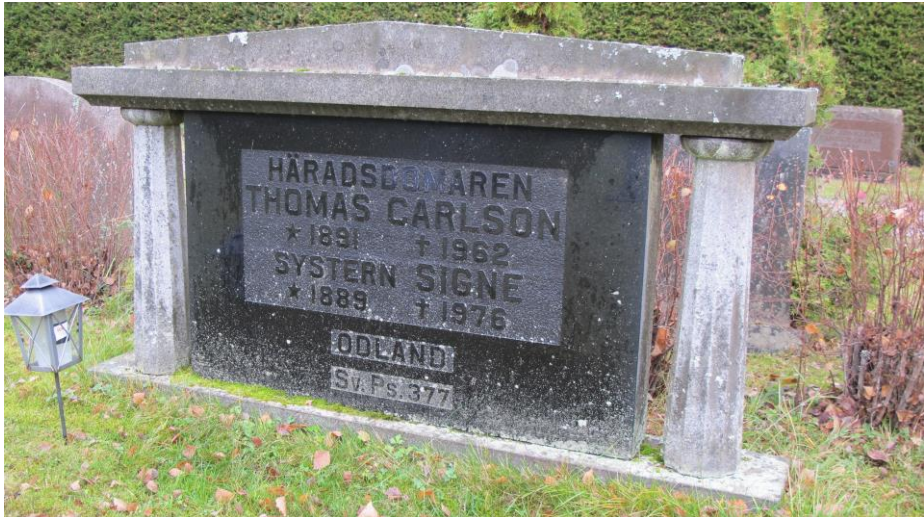
<b>Gravvård</b>	Kyrkogård Hjortkvarn	
Läge Kv B	Gravplatsnr 97-98	Årtal
Gravvårdens typ Stående sten	Gravvårdens höjd 88 cm	Gravvårdens material Granit, svart/grå
Plantering/växtmaterial	Omgärdning	Ytmaterial Gräs
<b>Inskription</b> HÄRADSDOMAREN THOMAS CARLSON F 1891 d 1962 SYSTEMN SIGEN F 1889 d 1976  ODLAND  Sv.Ps. 377		<b>Inskriptionstyp</b> Förhöjd, polerad  <b>Titel</b> Häradsdomare
<b>Skador</b> Mossa/lav		
<b>Beskrivning</b> Bred sten med kraftigt, flackt spetsigt krön. På sidorna fristående kannelerade kolonner. Mittpartiet med försänkta inskriptionsrutor är polerad.		
<b>Kulturhistoriskt värde</b> Titel. By-/gårdsnamn. Sten representativ för sin tid.		
<b>Bild</b>          <b>Datum</b> 2011-11-18  <b>Fotograf</b> Anneli Borg

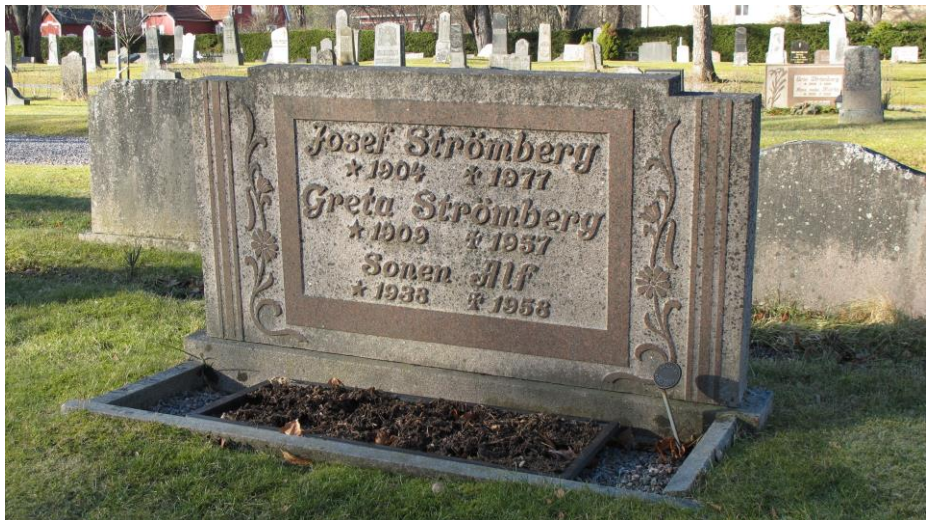
<b>Kyrkogård</b> Hjortkvarn	
<b>Läge</b> Kv B	<b>Gravplatsnr</b> 422-424	<b>Årtal</b>
<b>Gravvårdens typ</b> Stående sten	<b>Gravvårdens höjd</b> 79,5 cm	<b>Gravvårdens material</b> Granit, röd
<b>Plantering/växtmaterial</b> blommor	<b>Omgärdning</b>	<b>Ytmaterial</b> grus
<b>Inskription</b> Josef Strömberg f 1904 d 1977 Greta Strömberg f 1909 d 1957 Sonen Alf f 1938 d 1958		<b>Inskriptionstyp</b> Förhöjd, polerad
		<b>Titel</b>
<b>Skador</b> Sättning, mossa/lav		
<b>Beskrivning</b> Bred sten med rakt överstycke och något lägre sidostycken. På vardera sida om inskriptionen är stenen dekorerad med blommor och bladslingor.		
<b>Kulturhistoriskt värde</b> Person- och lokalhistoriskt värde: Josef var i många år Sågverksfaktor på Bo-Hjortkvarn sågverk. Han var omtyckt av personalen.		
<b>Bild</b>

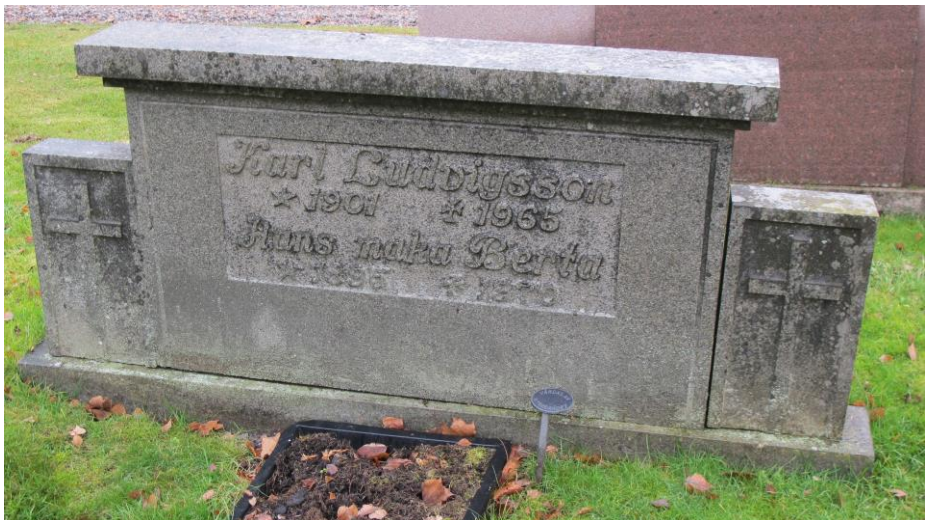
<b>Gravvård</b>	Kyrkogård Hjortkvarn	
<b>Läge</b> Kv B	<b>Gravplatsnr</b> 417-419	<b>Årtal</b>
<b>Gravvårdens typ</b> Stående sten	<b>Gravvårdens höjd</b> 79,5cm	<b>Gravvårdens material</b> Granit
<b>Plantering/växtmaterial</b> Blommor	<b>Omgärdning</b>	<b>Ytmaterial</b>
<b>Inskription</b> Karl Ludvigsson f 1901 d 1965 Hans maka Berta f 1895 d 1970		<b>Inskriptionstyp</b> Förhöjd, polerad
		<b>Titel</b>
<b>Skador</b> Mossa/lav		
<b>Beskrivning</b> Bred sten med rakt krön och kraftigare överliggare. Lägre sidostycken dekorerade med kors.		
<b>Kulturhistoriskt värde</b> Personhistoriskt värde: Karl Ludvigsson var kyrkvaktmästare i Hjortkvarn och skänkte pengar till kyrkan, "Ludvigsson stiftelsen".		
<b>Bild</b>

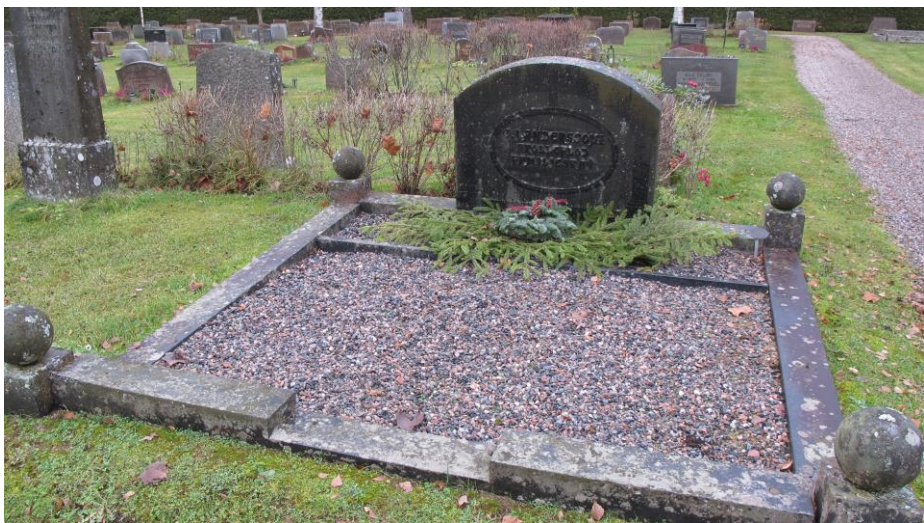
<b>Gravvård</b>	Kyrkogård Hjortkvarn	
<b>Gravvård</b>	Kyrkogård Hjortkvarn	
<b>Läge</b> Kv B	<b>Gravplatsnr</b> 509-510	<b>Årtal</b>
<b>Gravvårdens typ</b> Stående sten	<b>Gravvårdens höjd</b> 86 cm	<b>Gravvårdens material</b> Granit, svart
<b>Plantering/växtmaterial</b> Blommor	<b>Omgärdning</b> Stenram	<b>Ytmaterial</b> Grus
<b>Inskription</b> C.J. ANDERSSONs TROLLEFLOD FAMILJEGRAV		<b>Inskriptionstyp</b> Förhöjd, polerad
		<b>Titel</b>
<b>Skador</b> Sättning, mossa/lav		
<b>Beskrivning</b> Stående svart sten med rundat krön. På sidorna polerade pelare, krön dekorerat med kors. Dekorativ ram, ovalt liggande, runt om inskriptionen. Slät stenram med markerade hörnsten kränta med kulor		
<b>Kulturhistoriskt värde</b> Grusgrav med stenram. By-/gårdsnamn.		
<b>Bild</b>

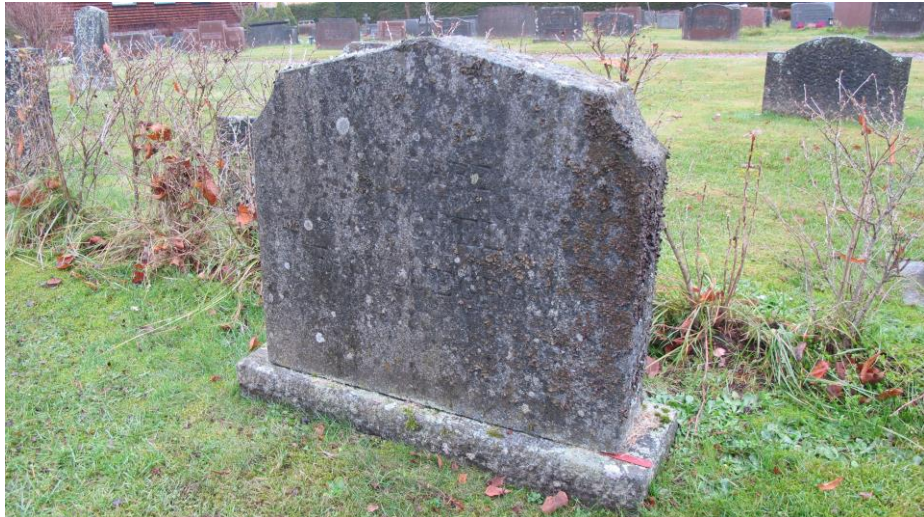
<b>Kyrkogård</b> Hjortkvarn	
<b>Läge</b> Kv C	<b>Gravplatsnr</b> 155-156	<b>Årtal</b>
<b>Gravvårdens typ</b> Stående sten	<b>Gravvårdens höjd</b> 72,5 cm	<b>Gravvårdens material</b> Granit
<b>Plantering/växtmaterial</b>	<b>Omgärdning</b>	<b>Ytmaterial</b> Gräs
<b>Inskription</b> MURARE C.A. SCHELIN FAMILJEGRAV		<b>Inskriptionstyp</b> Försänkt
		<b>Titel</b> Murare
<b>Skador</b> Sättning, mossa/lav		
<b>Beskrivning</b> Stående sten med flackt spetsigt krön och konkavt avskurna hörn. Stenen ser ut att ha en matt släthuggen yta. Sockeln har en grövre juggen yta.		
<b>Kulturhistoriskt värde</b> Titel		
<b>Bild</b>

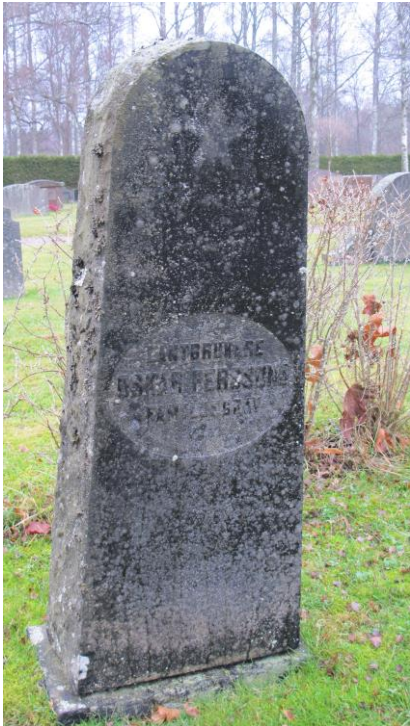
<b>Gravvård</b>	<b>Kyrkogård</b> Hjortkvarn	
<b>Läge</b> Kv C	<b>Gravplatsnr</b> 157-159	<b>Årtal</b>
<b>Gravvårdens typ</b> Stående sten	<b>Gravvårdens höjd</b> 107,5cm	<b>Gravvårdens material</b> Granit, svart
<b>Plantering/växtmaterial</b>	<b>Omgärdning</b>	<b>Ytmaterial</b> Gräs
<b>Inskription</b> LANTBRUKARE OSKAR PERSSONs FAMILJEGRAV		<b>Inskriptionstyp</b> Förhöjd, polerad
		<b>Titel</b> Lantbrukare
<b>Skador</b> Sättning, Mossa/lav		
<b>Beskrivning</b> Stående svart sten med rundat krön. Polerad framsida med försänkt ovalt liggande inskriptionsyta, en stjärna på stenens övre del. Sidor och bakstycke har en grovt huggen yta.		
<b>Kulturhistoriskt värde</b> Titel		
<b>Bild</b>

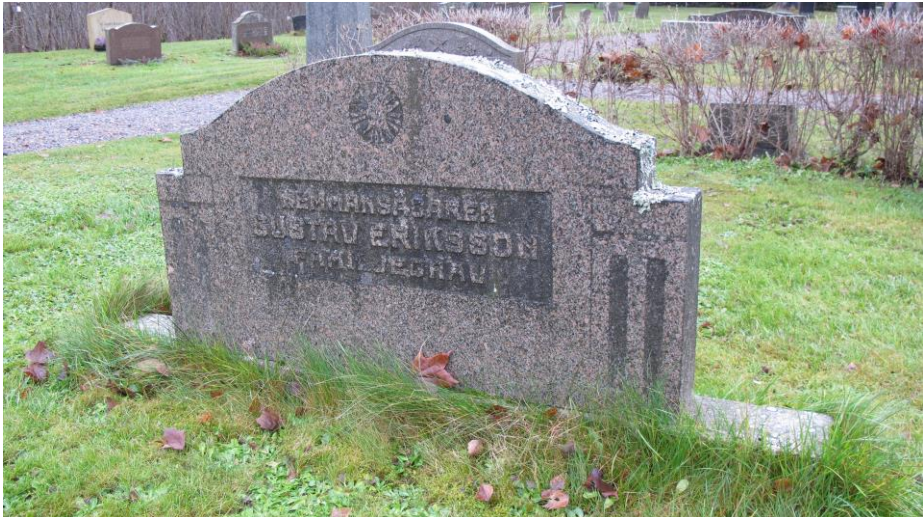
<b>Gravvård</b>	Kyrkogård Hjortkvarn	
Läge Kv C	Gravplatsnr 61-62	Årtal
Gravvårdens typ Stående sten	Gravvårdens höjd 70 cm	Gravvårdens material Granit
Plantering/växtmaterial	Omgärdning	Ytmaterial Gräs
Inskription HEMMANSÄGAREN GUSTAV ERIKSSON FAMILJEGRAV		Inskriptionstyp Förhöjd, polerad
		Titel Hemmansägaren
Skador Sättning, mossa/lav		
Beskrivning Bred slät sten med svagt rundat krön, polerad framsida krönt med en sol. Försänkt inskriptionsruta.		
Kulturhistoriskt värde Titel		
Bild
