# Hjortkvarn kyrkogård

Bo socken, Hallsbergs kommun, Närke, Strängnäs stift

## Inventering av kulturhistoriskt värdefulla gravvårdar 2011-2012

Anneli Borg  
Örjan Hedhman  
**Rapport 2012:01**

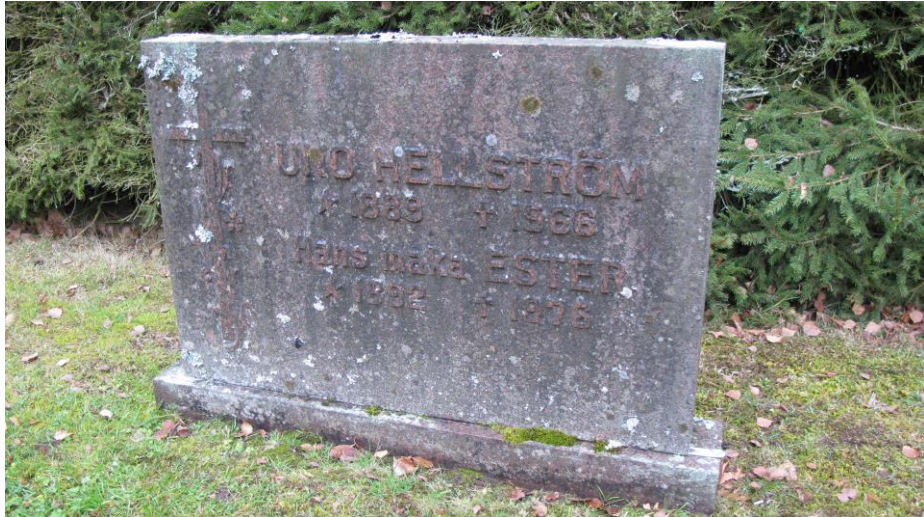
<b>Kyrkogård</b> Hjortkvarn	
<b>Läge</b> Kv A	<b>Gravplatsnr</b> 3-4	<b>Årtal</b>
<b>Gravvårdens typ</b> Stående sten	<b>Gravvårdens höjd</b> 67 cm	<b>Gravvårdens material</b> Granit, röd
<b>Plantering/växtmaterial</b>	<b>Omgärdning</b>	<b>Ytmaterial</b> Gräs
<b>Inskription</b> UNO HELLSTRÄM F 1889 D 1966 Hans maka ESTER F 1892 D 1976		<b>Inskriptionstyp</b> Förhöjd, polerad
		<b>Titel</b>
<b>Skador</b> Sättning, mossa/lav		
<b>Beskrivning</b> Bred slät sten med rakt överstycke. Stenen är dekorerad på vänster sida med kors och blomma, förhöjd och polerad som inskriptionen.		
<b>Kulturhistoriskt värde</b> Personhistoriskt värde: Uno var byggmästare åt Hamilton. Han var med och uppförde många hus t.ex. torp/bostäder under 1920-talet och framåt och har på så sätt präglat bygdens byggnadsbild från den tiden.		
<b>Bild</b>

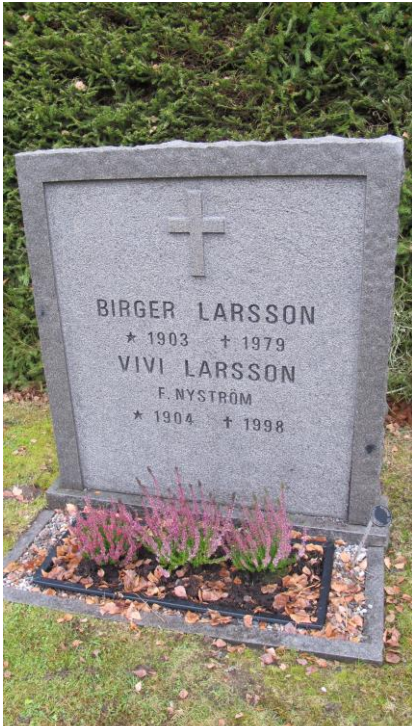
<b>Kyrkogård</b> Hjortkvarn	
<b>Läge</b> A	<b>Gravplatsnr</b> 5-6	<b>Årtal</b>
<b>Gravvårdens typ</b> Stående sten	<b>Gravvårdens höjd</b> 118 cm	<b>Gravvårdens material</b> Granit
<b>Plantering/växtmaterial</b> Blommor	<b>Omgärdning</b>	<b>Ytmaterial</b>
<b>Inskription</b> BIRGER LARSSON F 1903 D 1979  VIVI KARSSON F. NYSTRÖM F 1904 D 1998		<b>Inskriptionstyp</b> Försänkt
		<b>Titel</b>
<b>Skador</b>		
<b>Beskrivning</b> Stående sten med rakt överstycke. Stenen har en kraftig ram, försänkt inskriptionsyta med kors i övre delen.		
<b>Kulturhistoriskt värde</b> Lokalhistoriskt värde: Birger Larsson f.d. kamrer till Hamilton samt kyrkvård.		
<b>Bild</b>

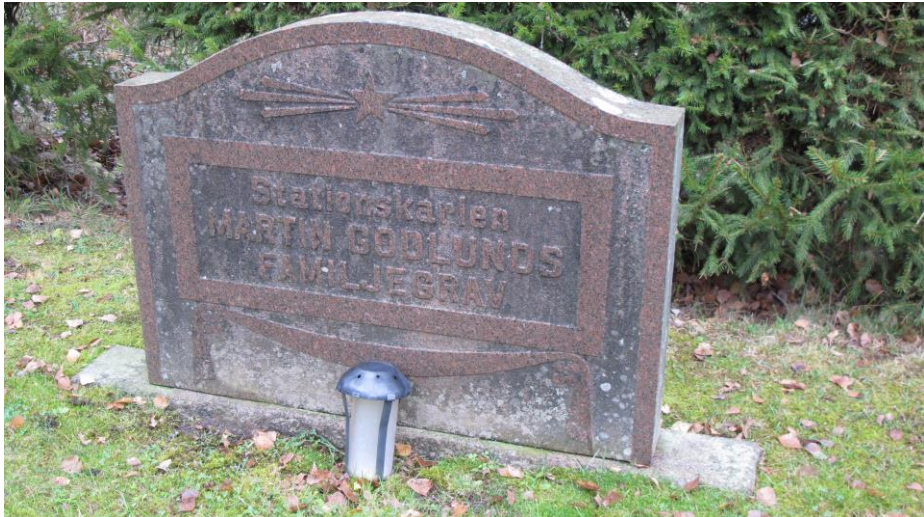
<b>Gravvård</b>	<b>Kyrkogård</b> Hjortkvarn	
<b>Läge</b> Kv A	<b>Gravplatsnr</b> 53-54	<b>Årtal</b>
<b>Gravvårdens typ</b> Stående sten	<b>Gravvårdens höjd</b> 69 cm	<b>Gravvårdens material</b> Granit, röd
<b>Plantering/växtmaterial</b>	<b>Omgärdning</b>	<b>Ytmaterial</b> Gräs
<b>Inskription</b> Stationskarlen MARTIN GODLUNDS FAMILJEGRAV		<b>Inskriptionstyp</b> förhöjd
		<b>Titel</b> stationskarl
<b>Skador</b> Sättning, mossa/lav		
<b>Beskrivning</b> Bred sten med rundat krön. Slät sten med förhöjd polerad inskription samt dekor i form av en stjärna och strålar i övre delen samt drapering i nedre delen.		
<b>Kulturhistoriskt värde</b> Titel med anknytning till bygden, stationskarl i Hjortkvarn.		
<b>Bild</b>

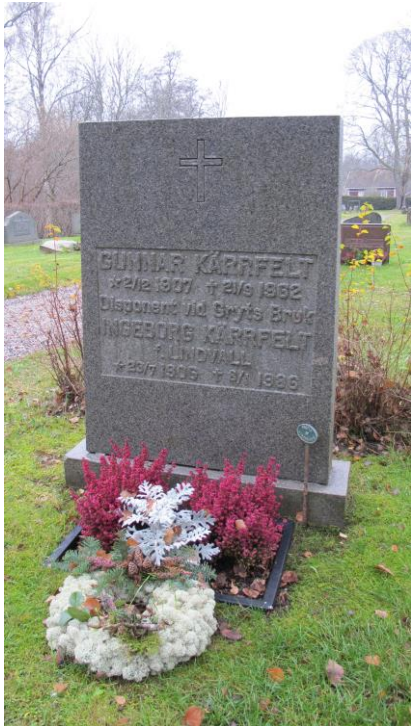
Kyrkogård Hjortkvarn	
Läge Kv B	Gravplatsnr 52-53	Årtal
Gravvårdens typ Stående sten	Gravvårdens höjd 104 cm	Gravvårdens material Granit
Plantering/växtmaterial Blommor	Omgärdning	Ytmaterial Gräs
Inskription GUNNAR KÄRRFELT F 2/12 1907 D 21/9 1962 Disponent vid Gryts Bruk INGEBORG KÄRRFELT f. LINDVALL F 23/7 1906 D 1986		Inskriptionstyp Förhöjd
		Titel Disponent
Skador		
Beskrivning Slät sten med rakt överstycke, försänkt inskriptionsruta. Kors i stenens övre del.		
Kulturhistoriskt värde Titel med anknytning till bygden.		
Bild

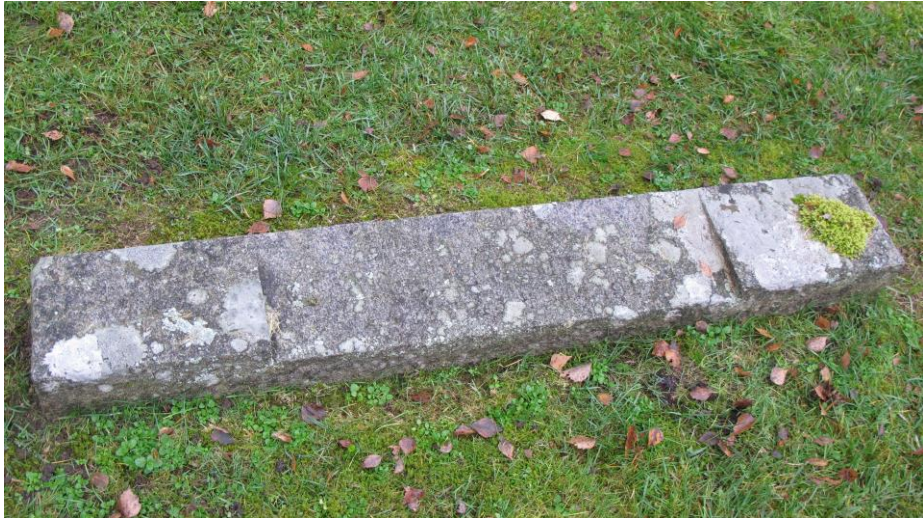
Kyrkogård Hjortkvarn	
<b>Läge</b> Kv F	<b>Gravplatsnr</b> 4	<b>Årtal</b>
<b>Gravvårdens typ</b> Liggande	<b>Gravvårdens höjd</b> 18 cm	<b>Gravvårdens material</b> Granit
<b>Plantering/växtmaterial</b>	<b>Omgärdning</b>	<b>Ytmaterial</b>
<b>Inskription</b> Lärlarina Klara Kristensen F 4/12 1845 D 28/5 1917		<b>Inskriptionstyp</b> Försänkt
		<b>Titel</b> Lärlarina
<b>Skador</b> Mossa/lav		
<b>Beskrivning</b> Lång låg liggande sten med i mitten ensnedställd yta för inskription. Möjligt är att stenen är en del av tidigare stenram.		
<b>Kulturhistoriskt värde</b> Titel, person- och lokalhistoriskt värde: Lärlarina i småskolan i Bäck.		
<b>Bild</b>
