M/S Brandbu – Rapport fra året 2017

Utført arbeid på M/S Brandbu i 2017

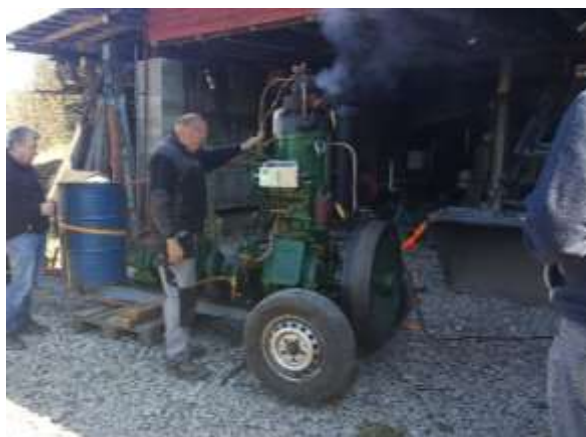
Motoren er klar til innfesting. Offisiell oppstart mai-17

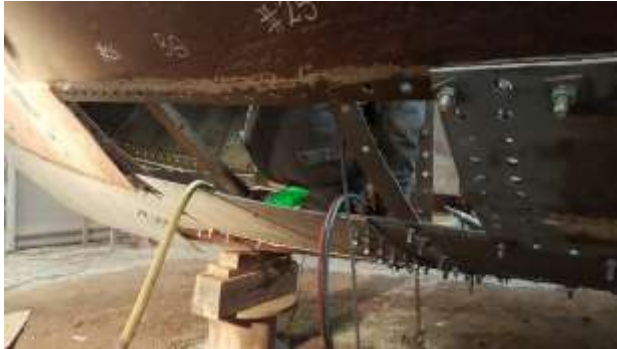
Kjølplate BB. Februar17

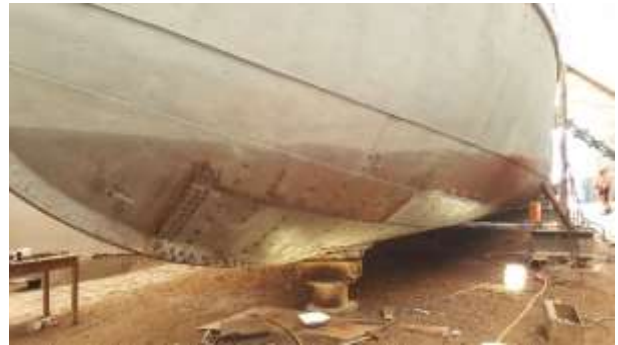
BB kjølplater ferdigstilt. April17

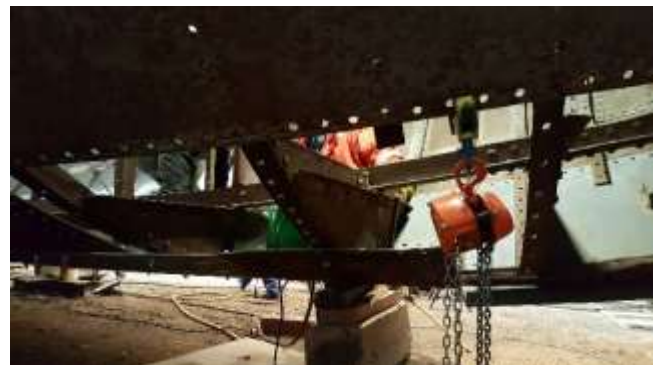
SB Kjøl

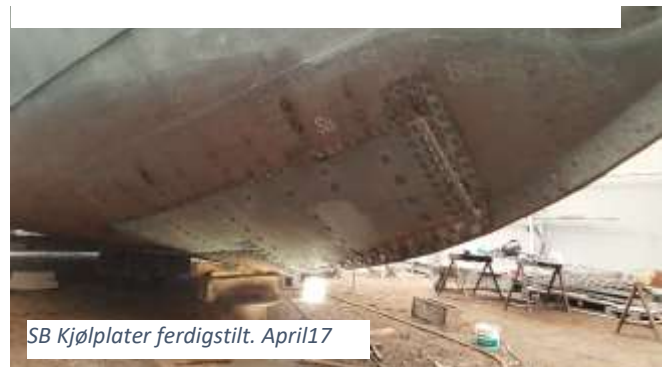
SB Kjølplater ferdigstilt. April17

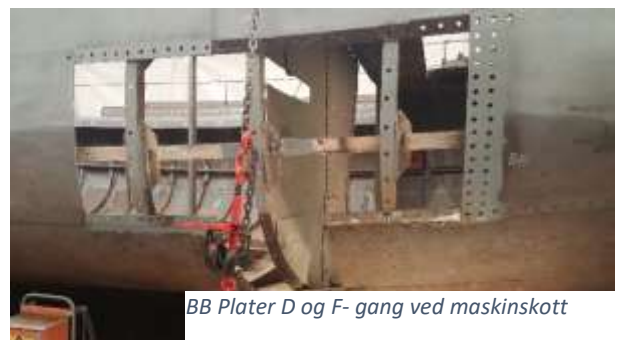
BB Plater D og F-gang ved maskinskott

Klinking nagler spt 8-10
Reparasjon hylseskott
Reparasjon BB spt 10
Plate F BB spt 6-10 (kun innfestet)
Plate E BB spt 8-11 (noe klinking gjenstår)
Dikking og lekkasjetest SB og BB (E- og F-gang gjenstår)
Noe gropsveising utført (ca 5%)
3D-modellering, produksjon av form og pressing av nye hylseplater
Tilpassing/bøying, innfesting og klinking av hylseplater SB og BB

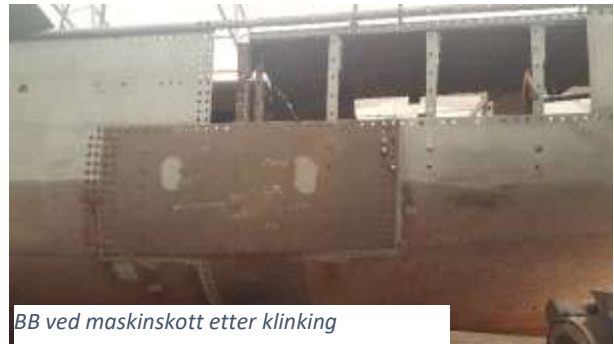
BB ved maskinskott etter klinking

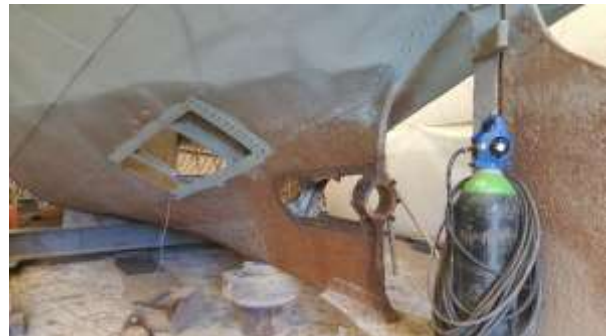
Klart til nye hylseplater

I forbindelse med reparasjon av hylseskott og utskifting av hylseplater måtte betongen i ballasttanken som delvis omsluttet propellhylsen fjernes og hylsen trekkes ut. Arbeidet ble utført av frivillige. Her er Lennart Bildengjerdingen primus motor i dugnadsarbeidet. Før Bredalsholmen kunne brenne ut platene måtte hylsemutteren løsnes. Smed Helge Brynie konstruerte spesialverktøy (slagnøkkel) til denne jobben, som også vil bli brukt for stramming av mutter senere. Bredalsholmen brant ut platene og venneforeningen pigget ut betongen og fikk demontert hylsen (vha 40 t hydraulisk jekk) slik at man kunne få sveist på ny dikkekant og borret opp nye hull. Det viste seg at naglene i hylseringen var gjenget slik at de ble stående fast etter at naglehodet var brent bort. Bildengjerdingen fant en løsning og fikk fjernet restene og pusset opp igjen gjengene før Bredalsholmen var tilbake.

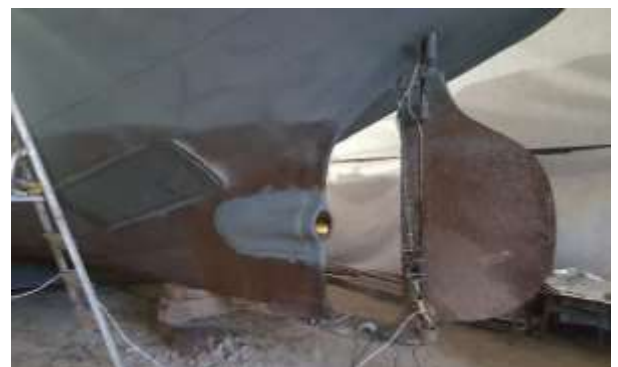
Ferdigstilt hylseplater og plate C BB spt 2-3. Sept.17

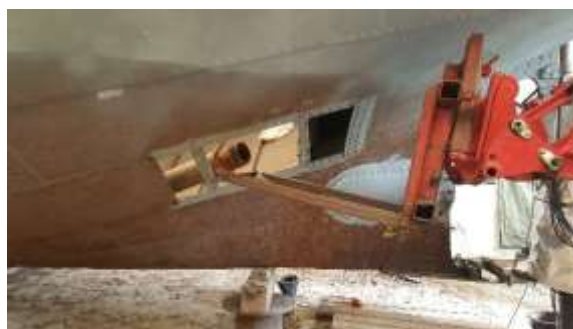
Propellhylsen ble tatt ut, rengjort og lagt tilbake mens det var god tilgang til maskinrom. God dialog med Italo fra BDF gjør planlegging av dugnad enkelt.

Propellhylsen ble fraktet til et renseanlegg for varm høytrykksvask og rengjøring.

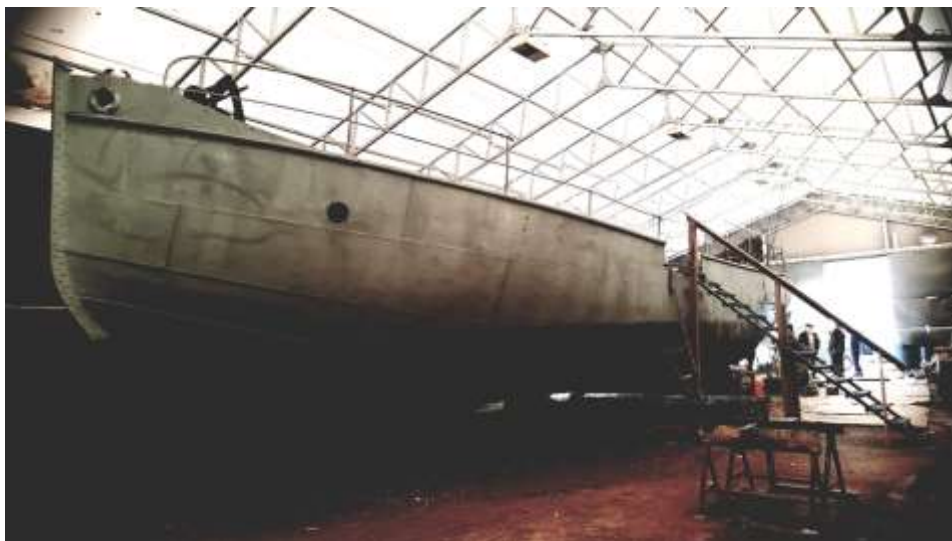
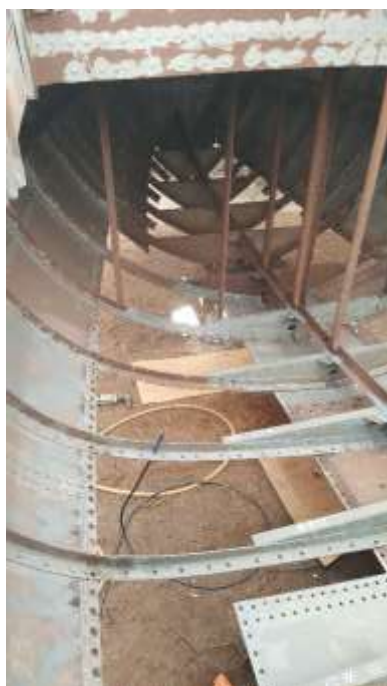
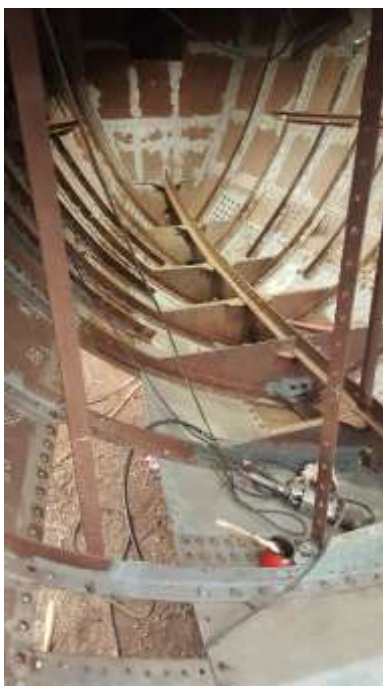
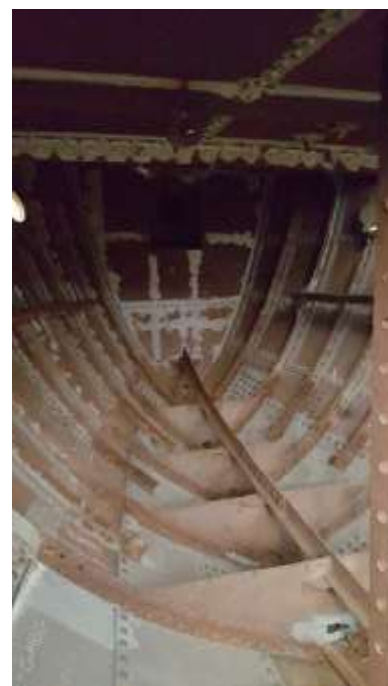
Kjøplater BB og SB ferdigstilt og lekkasjetestet OK

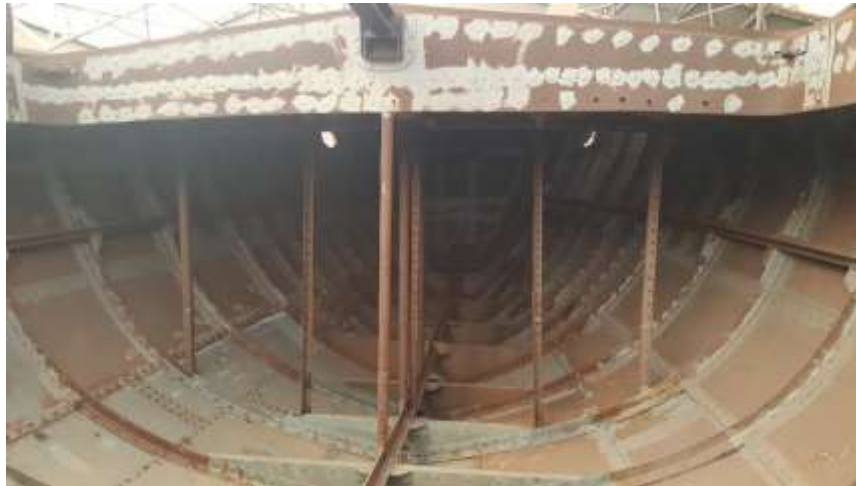
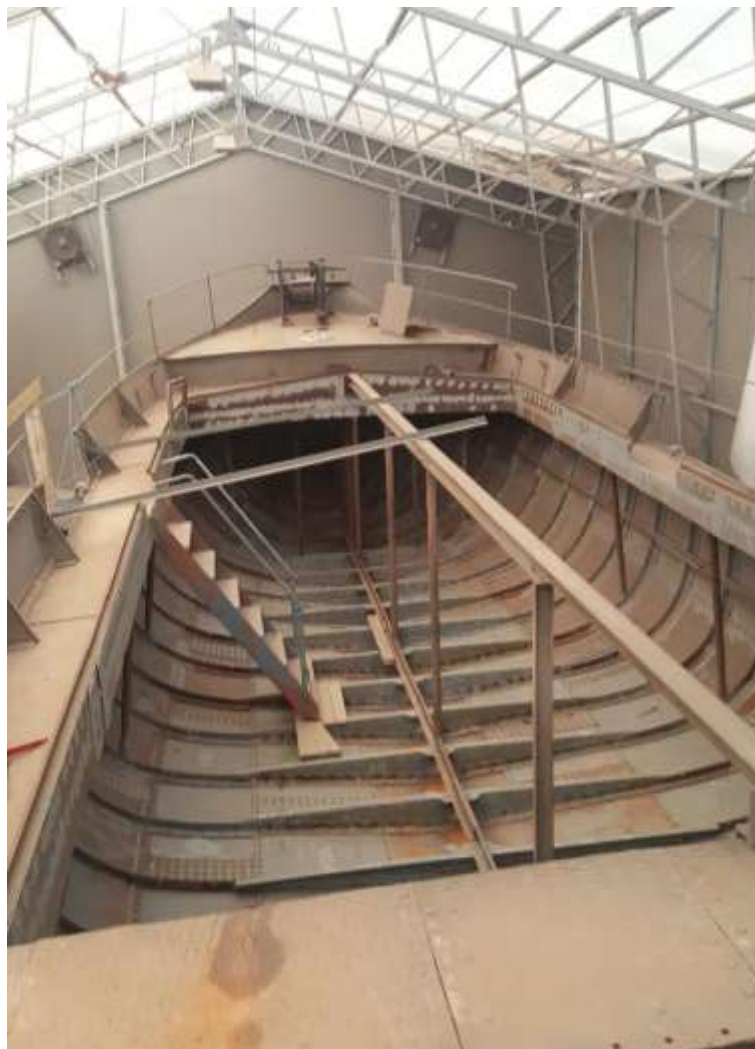
Stålarbeid i forpigg og lasterom SB og BB nedenfor F-gangen er ferdigstilt 2017

Stålarbeid BB ved maskinskott ferdigstilt opp til F-gang. Gjenstår arbeid på Plate F spt 6-10 og F spt 10-13

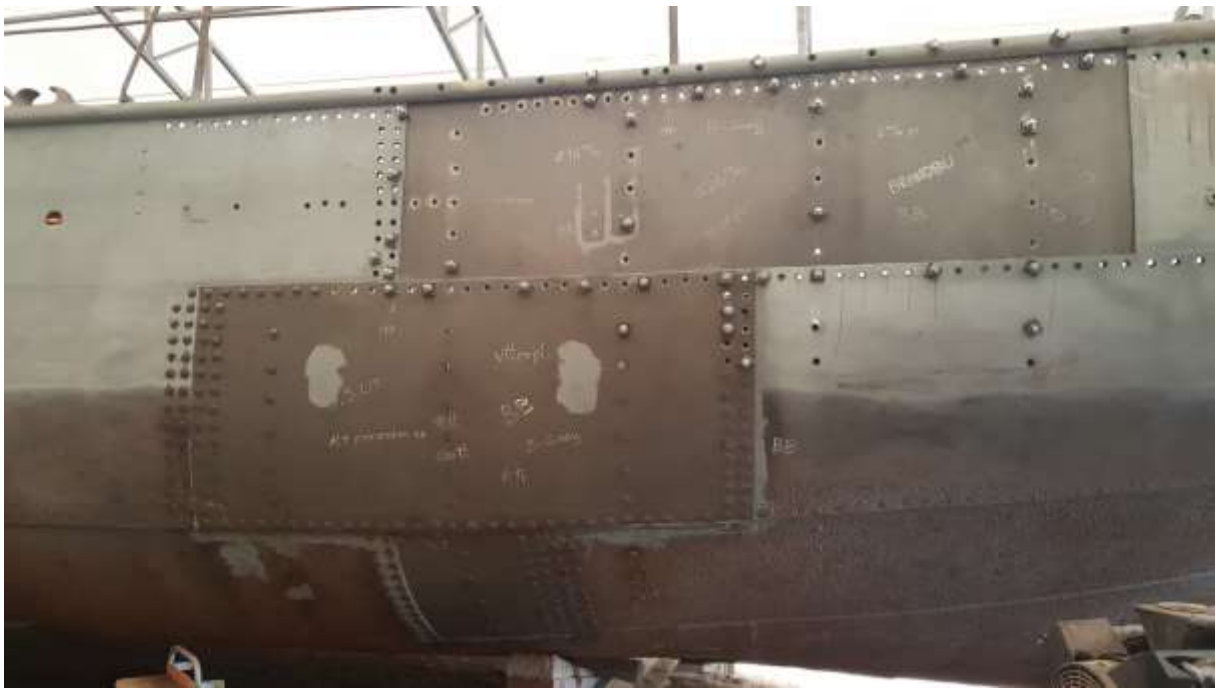
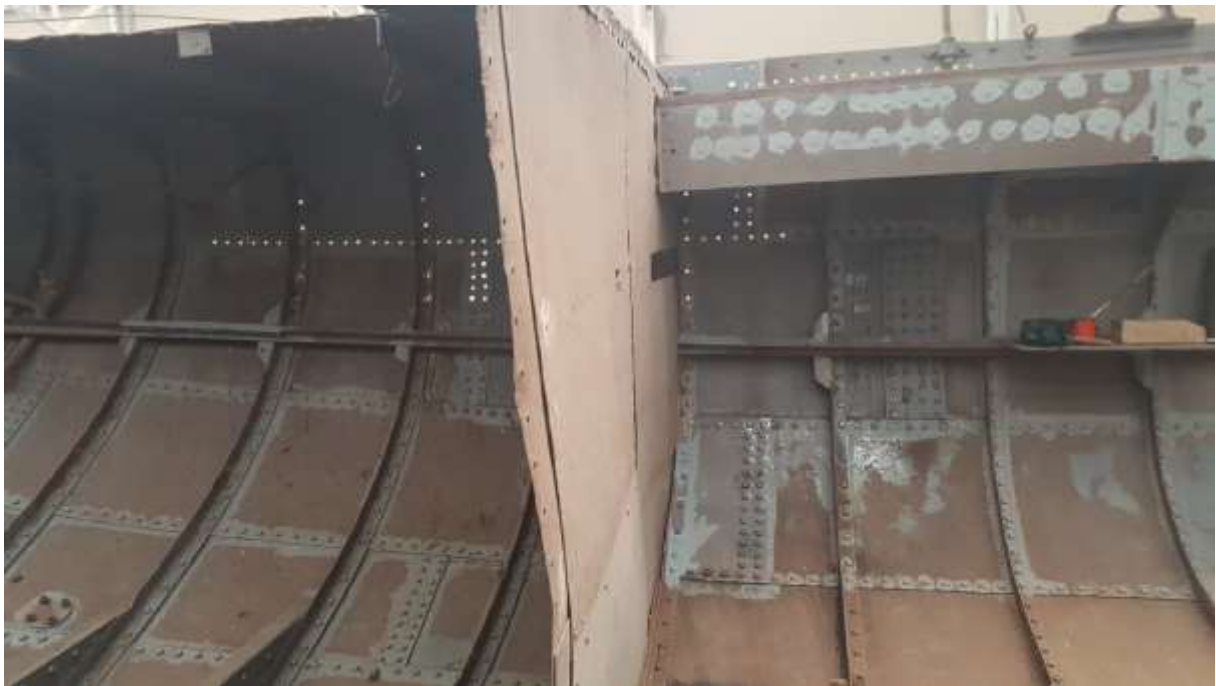
Hylseplater, plate maskinrom BB spt 2-4, og maskinskott ferdigstilt

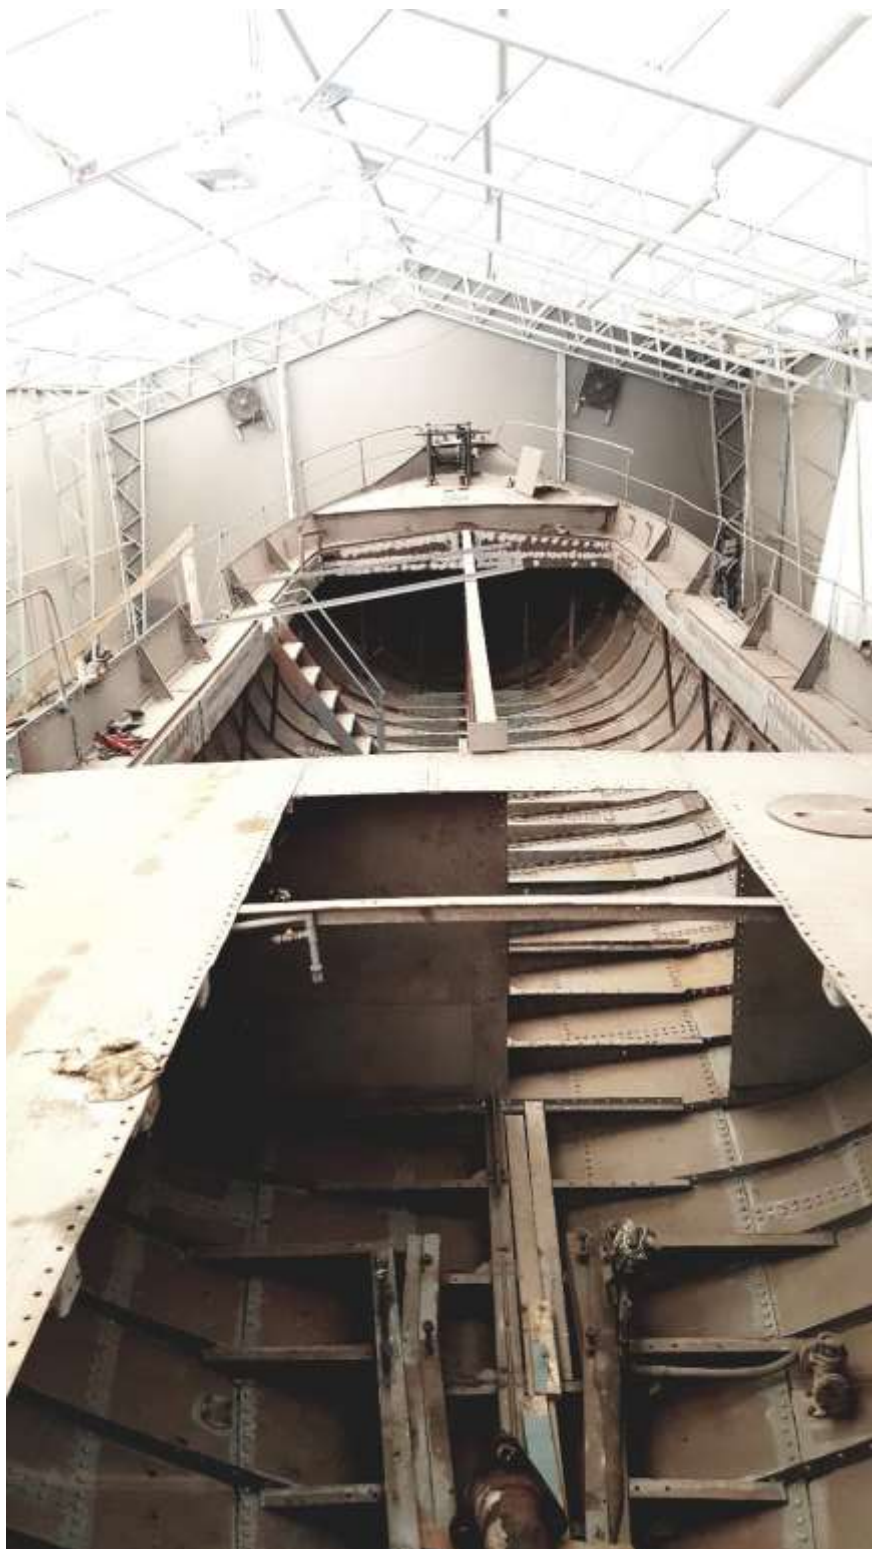
M/S Brandbu sept. 2017. Alle plater under F-gangen ferdigstilt. Gjenstår noe lekkasjetesting og sveising av groprust før overflatebehandling.
